Direction des Mobilités de la Communauté d'Agglomération Pau Béarn Pyrénées

le 22 janvier 2019

Objet : Quelques observations sur les pistes des allées du BHNS

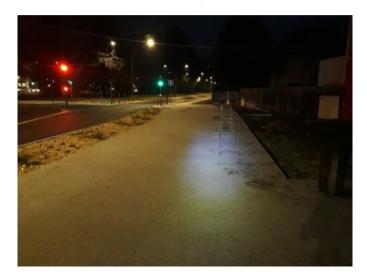
Au sud de l'intersection avec l'avenue Robert Schuman, pour une raison que j'ignore, l'aménagement a été fait en Voie Verte, donc plus large qu'ailleurs, ce qui peut inciter à serrer à droite (comme l'y oblige le code de la route) et à prendre de la vitesse en l'absence de piétons. Des arceaux à vélos ont été posés à cet endroit et la finesse de l'équipement pose un vrai problème de sécurité, surtout quand on circule de nuit. On les voit à peine et seulement au dernier moment. Il y a un réel risque de collision.

Il faudrait les rendre d'avantage visibles par un moyen approprié (marques au sol, peinture sur l'équipement, ou pose de bandes réfléchissantes).
