**МЕЖГОСУДАРСТВЕННЫЙ АВИАЦИОННЫЙ КОМИТЕТ**  
**КОМИССИЯ ПО РАССЛЕДОВАНИЮ АВИАЦИОННЫХ ПРОИСШЕСТВИЙ**

**ОКОНЧАТЕЛЬНЫЙ ОТЧЁТ**  
**ПО РЕЗУЛЬТАТАМ РАССЛЕДОВАНИЯ АВИАЦИОННОГО ПРОИСШЕСТВИЯ**

| Тип воздушного судна | Самолёт Ан-24РВ |
| Государственный и регистрационный<br>опознавательные знаки | RA-47366 |

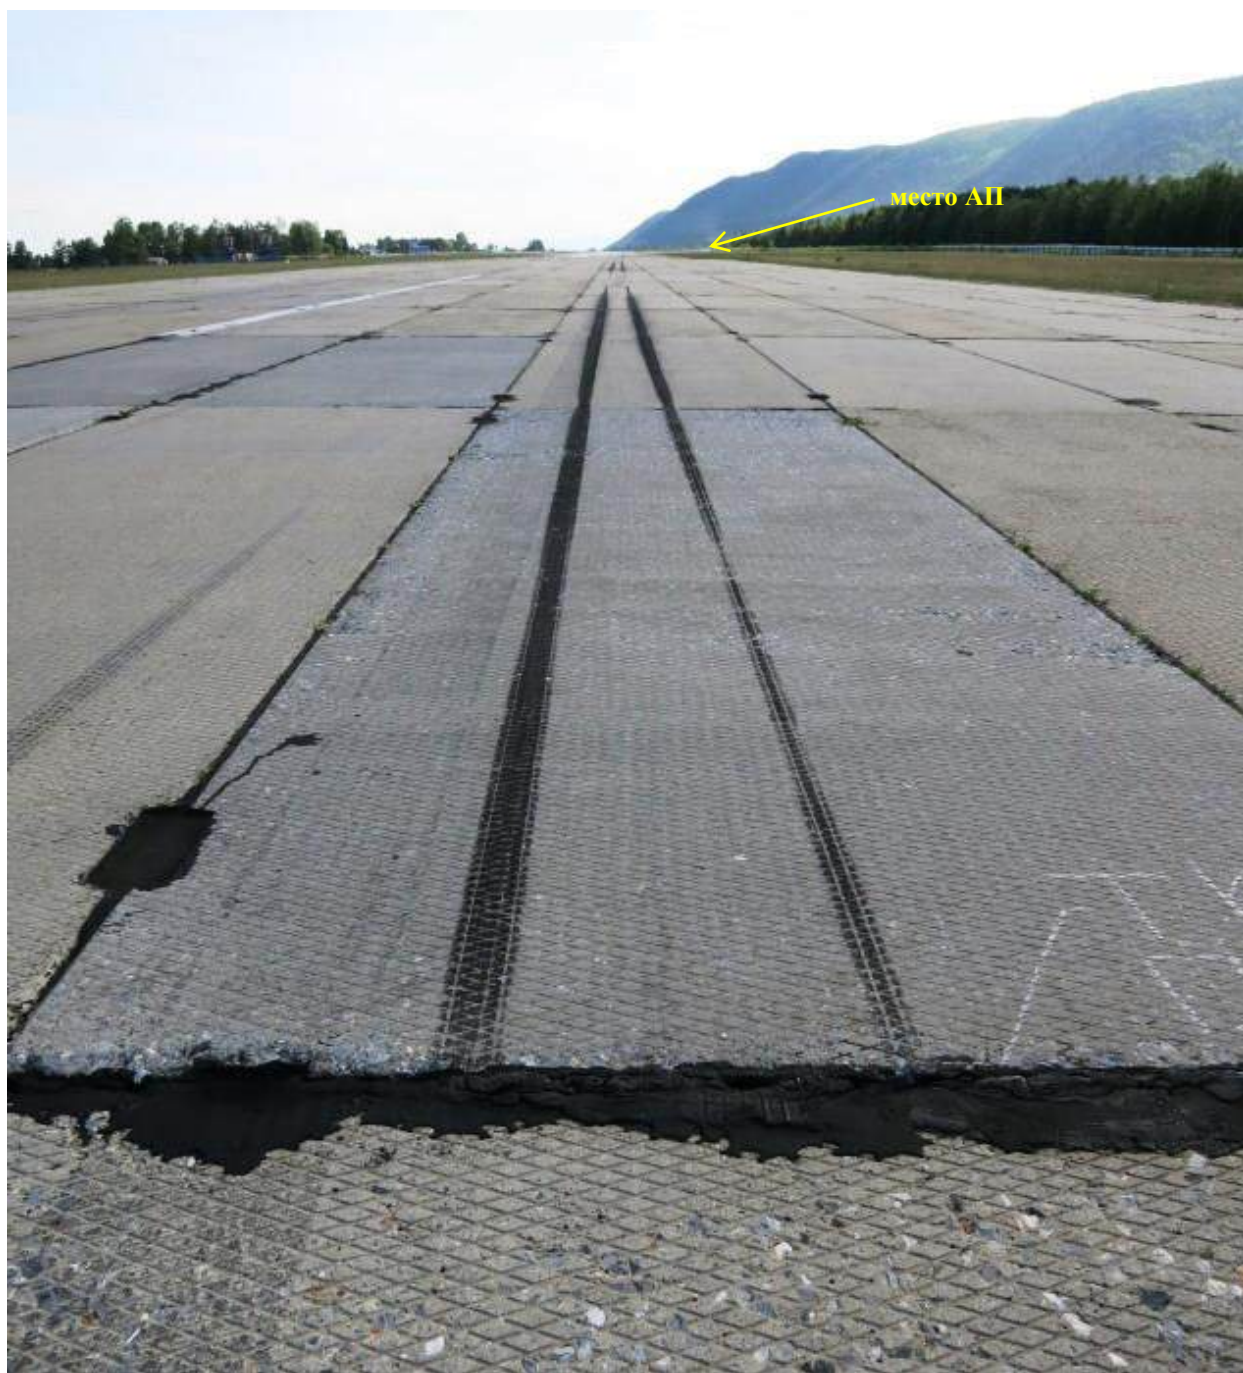
**Рис. 11. Следы начала разрушения шин правой основной стойки шасси**

Из-за приземления на заторможенные колеса пневматики правой основной стойки шасси начали разрушаться и оставлять на ВПП характерные чёрные следы.

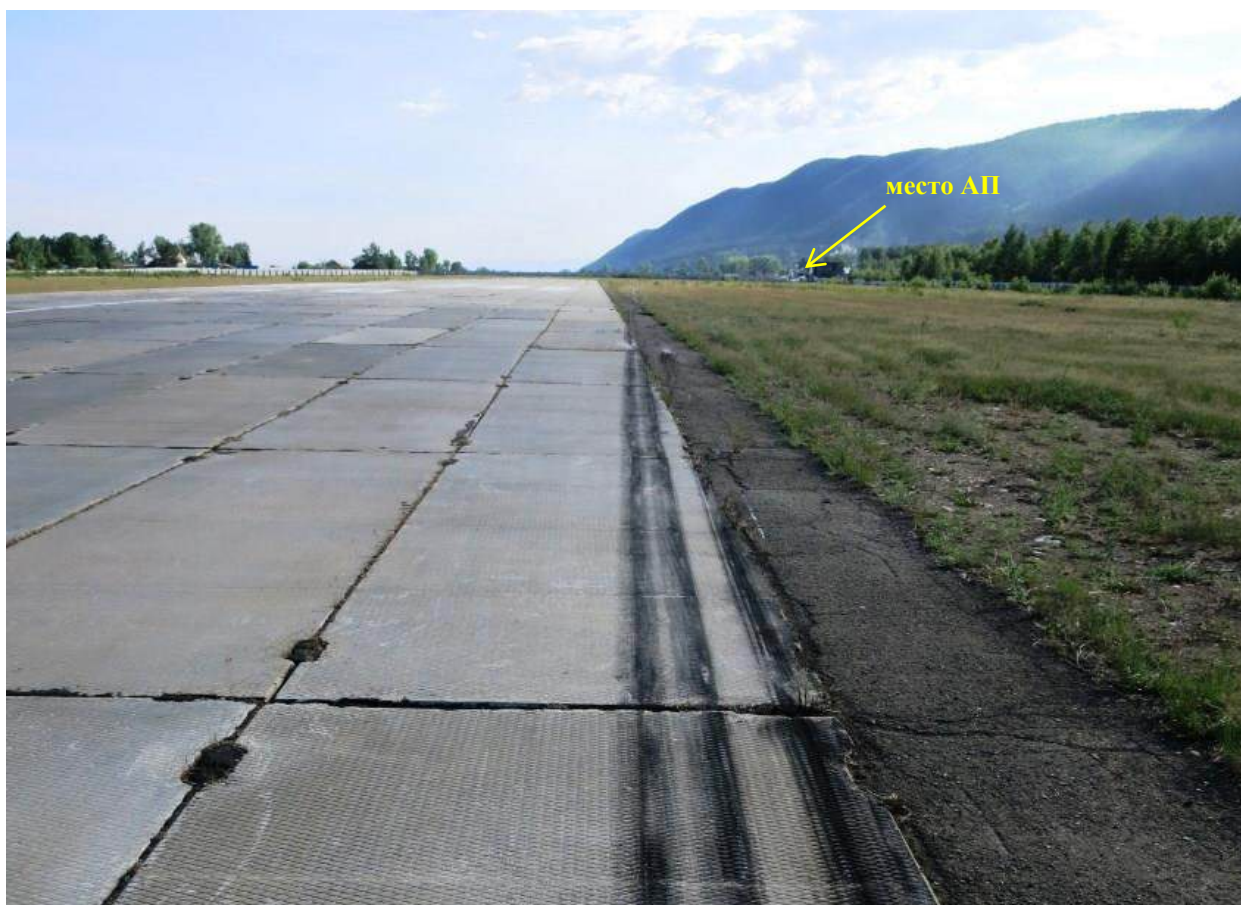
**Рис. 12. Следы от шин правой основной стойки шасси при сходе с БВПП на грунт**

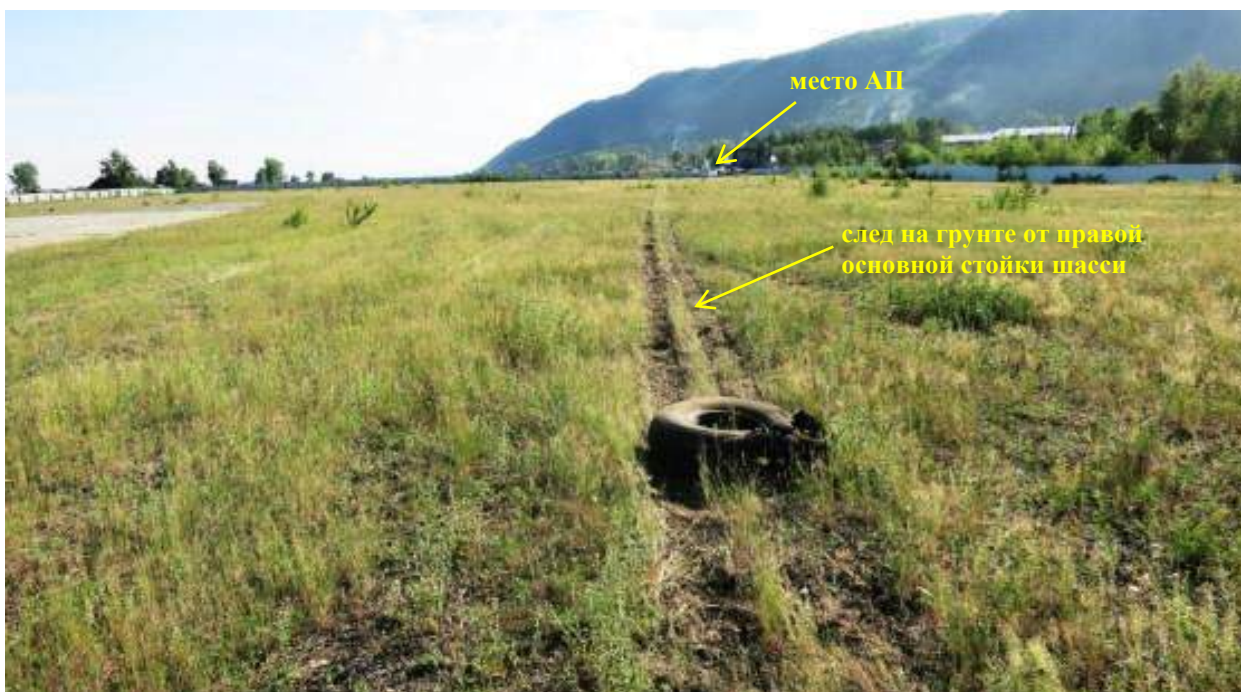
**Рис. 13. Внешняя шина правой основной стойки шасси**

Заключение по результатам исследования: *«Разрушение внутренней и внешней авиационных шин 900 x 300 моделей 8А № Я I 1734869 и № ЯХIII 1733733 правой основной стойки шасси самолёта Ан-24РВ RA-47366 стало следствием посадки самолёта с заблокированными колёсами».*

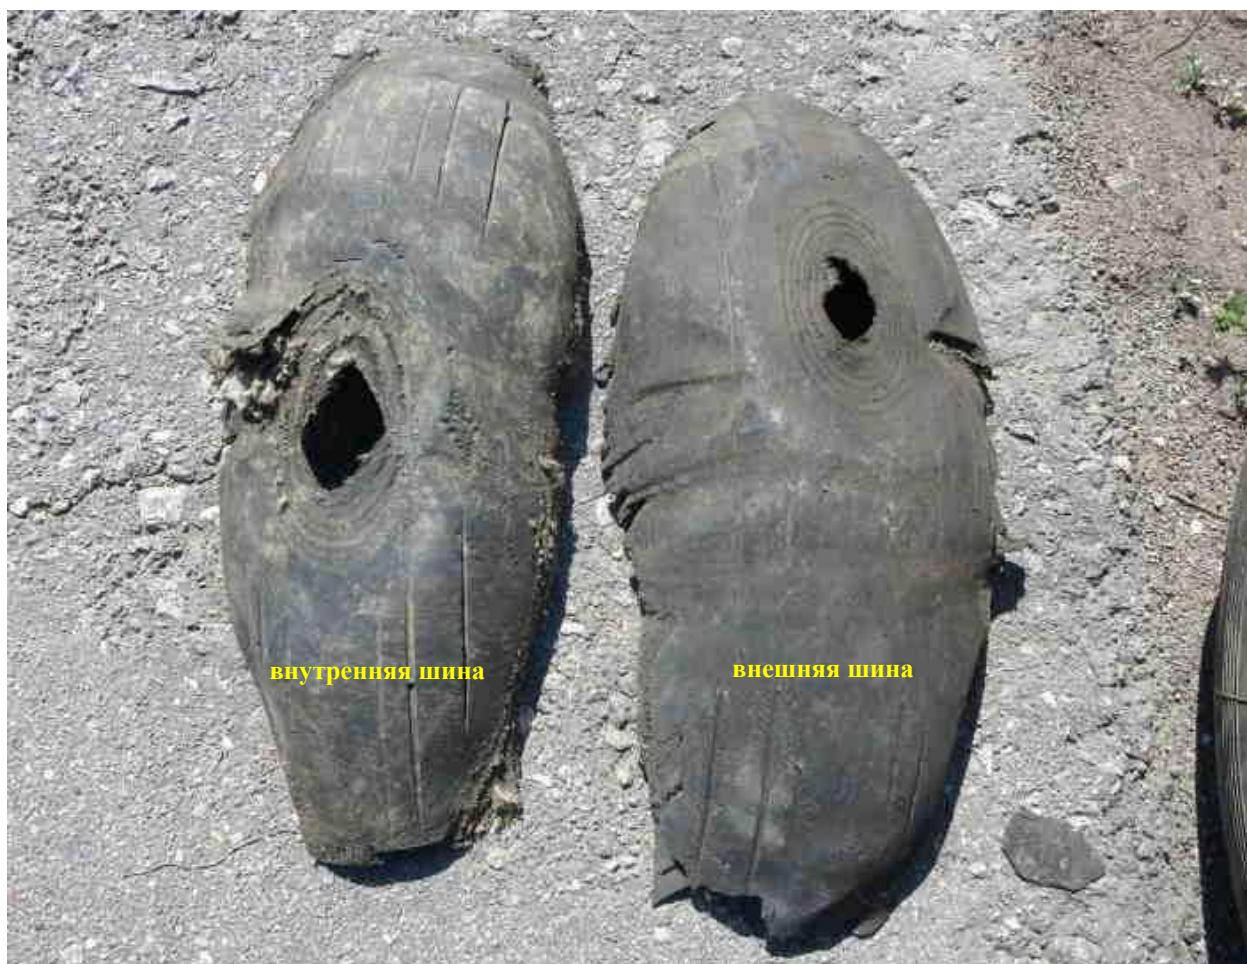
Рис. 14. Фрагменты внутренней и внешней шин правой основной стойки шасси

*«Разрушение внутренней и внешней авиашин ... правой основной стойки шасси самолёта Ан-24РВ RA-47366 стало следствием посадки самолёта с заблокированными колёсами».*

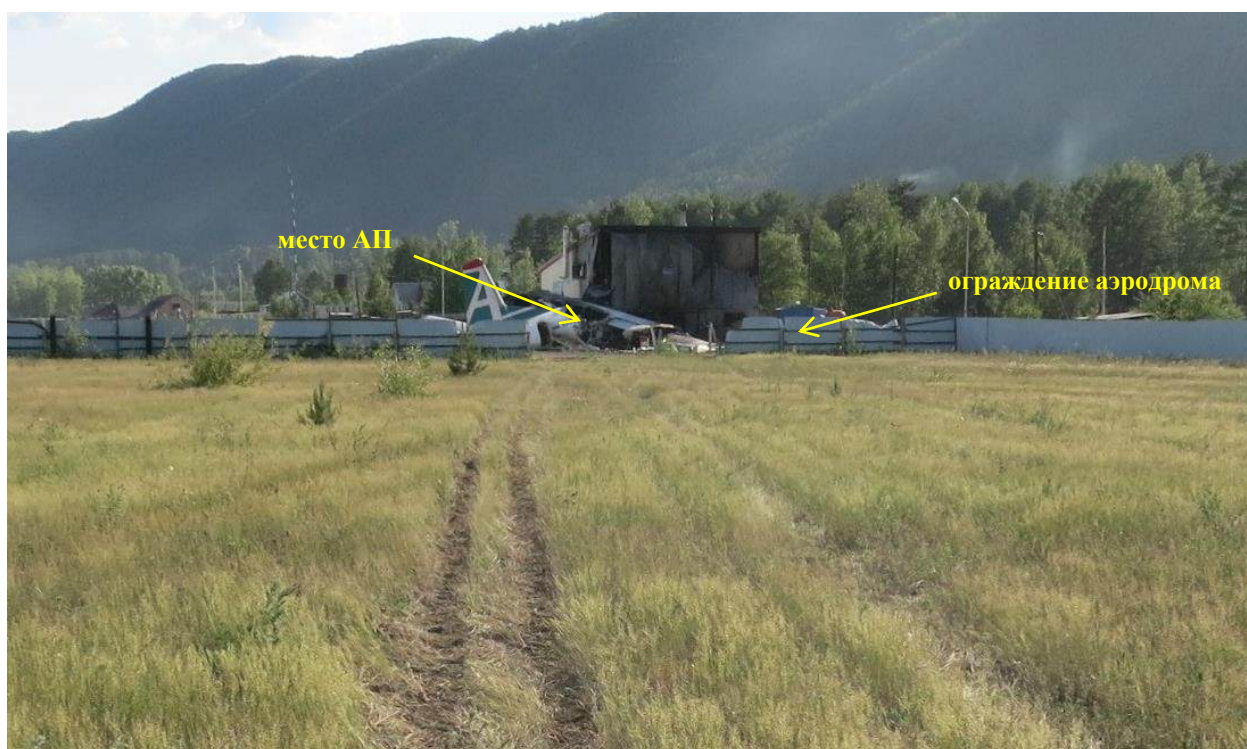
Рис. 15. Разрушенное ограждение аэродрома

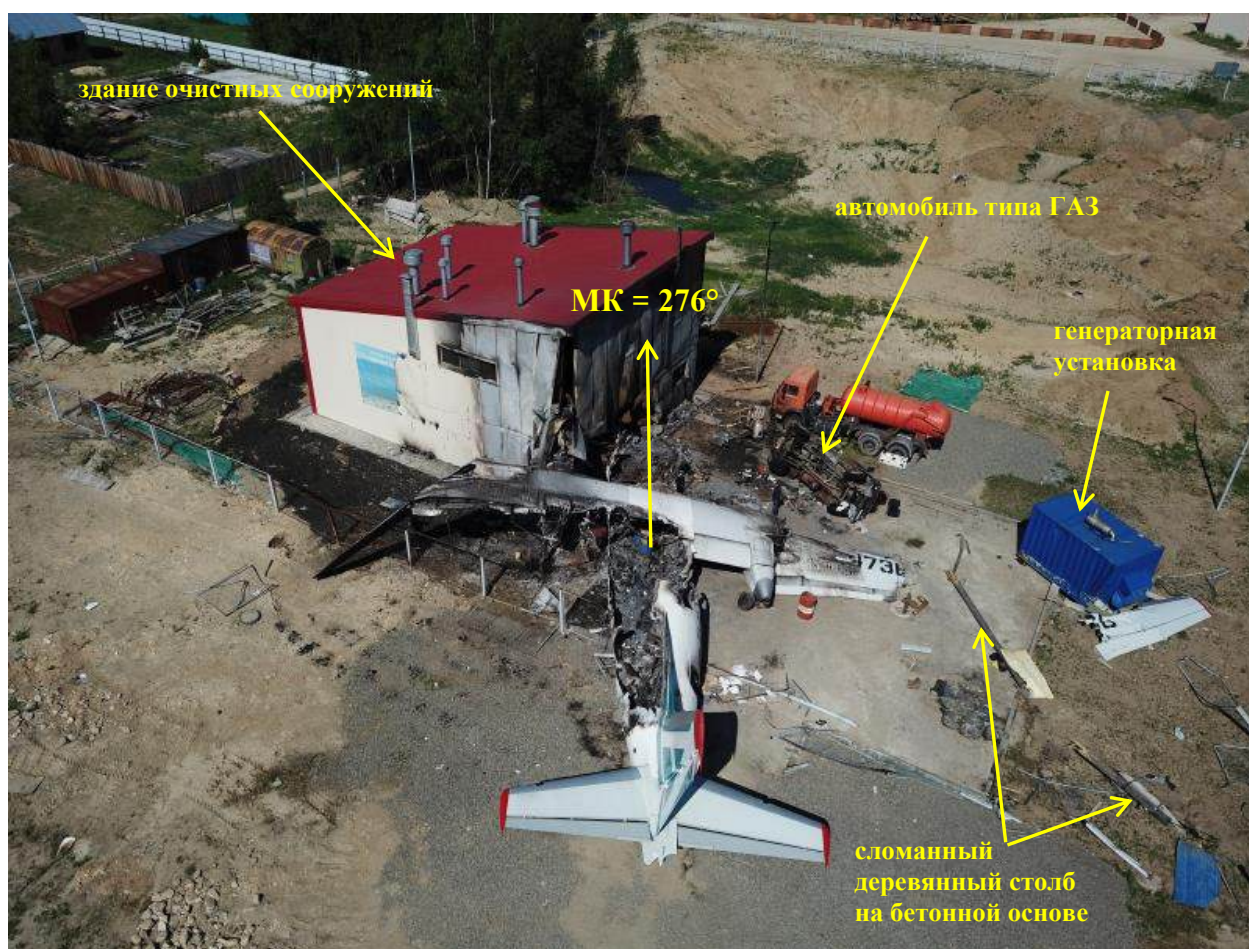
На месте АП ВС расположено с МК = 276° (Рис. 16). Общий вид ВС и его частей после АП показан на Рис. 16 – Рис. 23.

Рис. 16. Самолёт на месте АП. Вид сверху

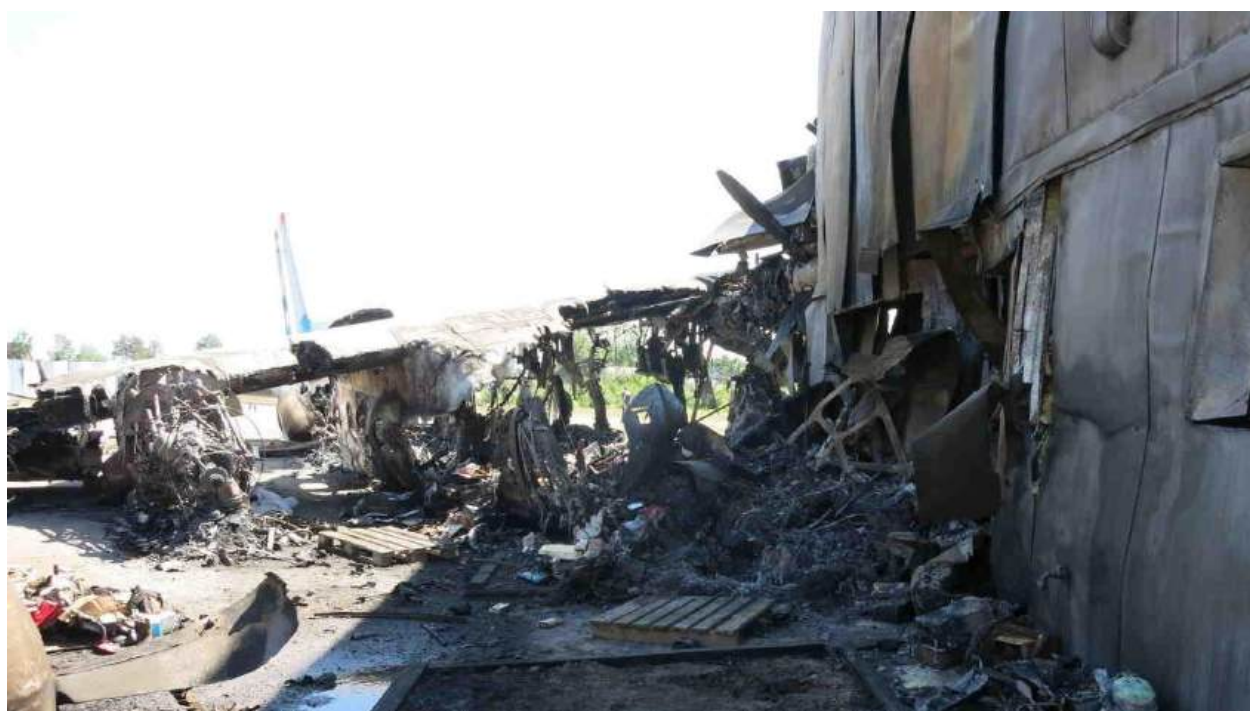
Рис. 17. Самолёт на месте АП. Вид спереди

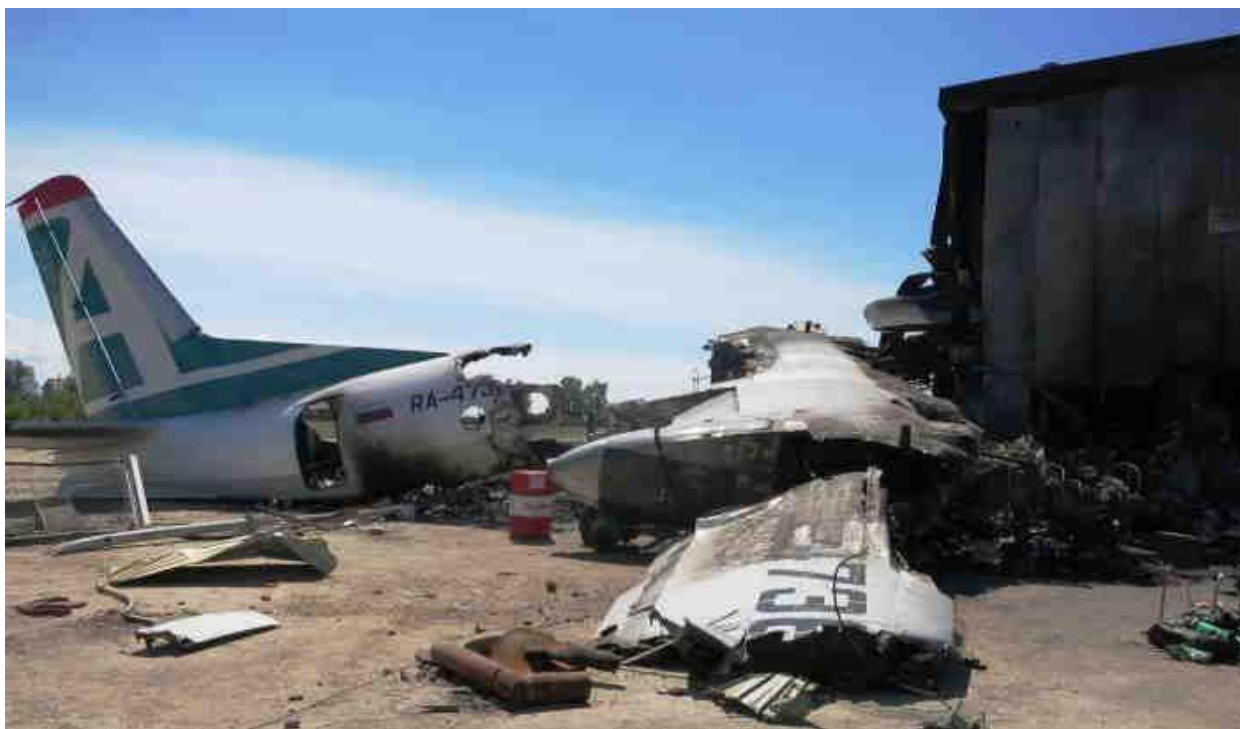
**Рис. 18. Самолёт на месте АП. Вид справа**

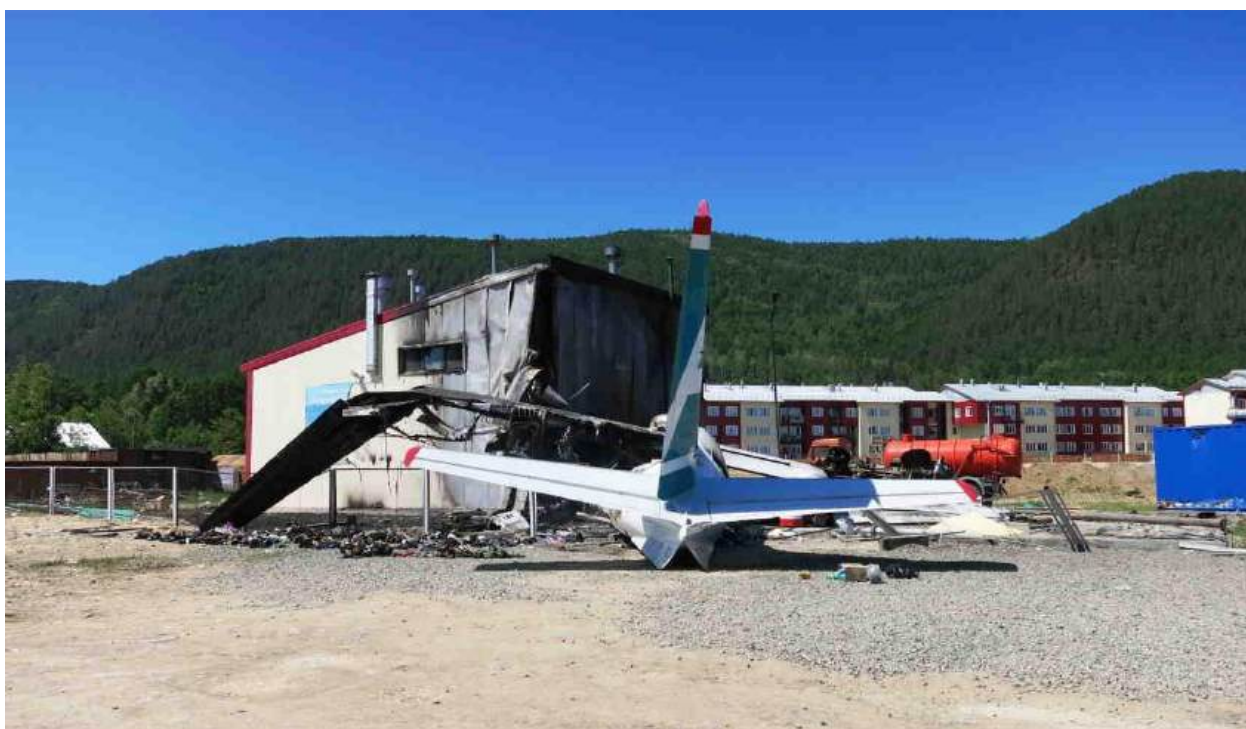
**Рис. 19. Самолёт на месте АП. Вид сзади**

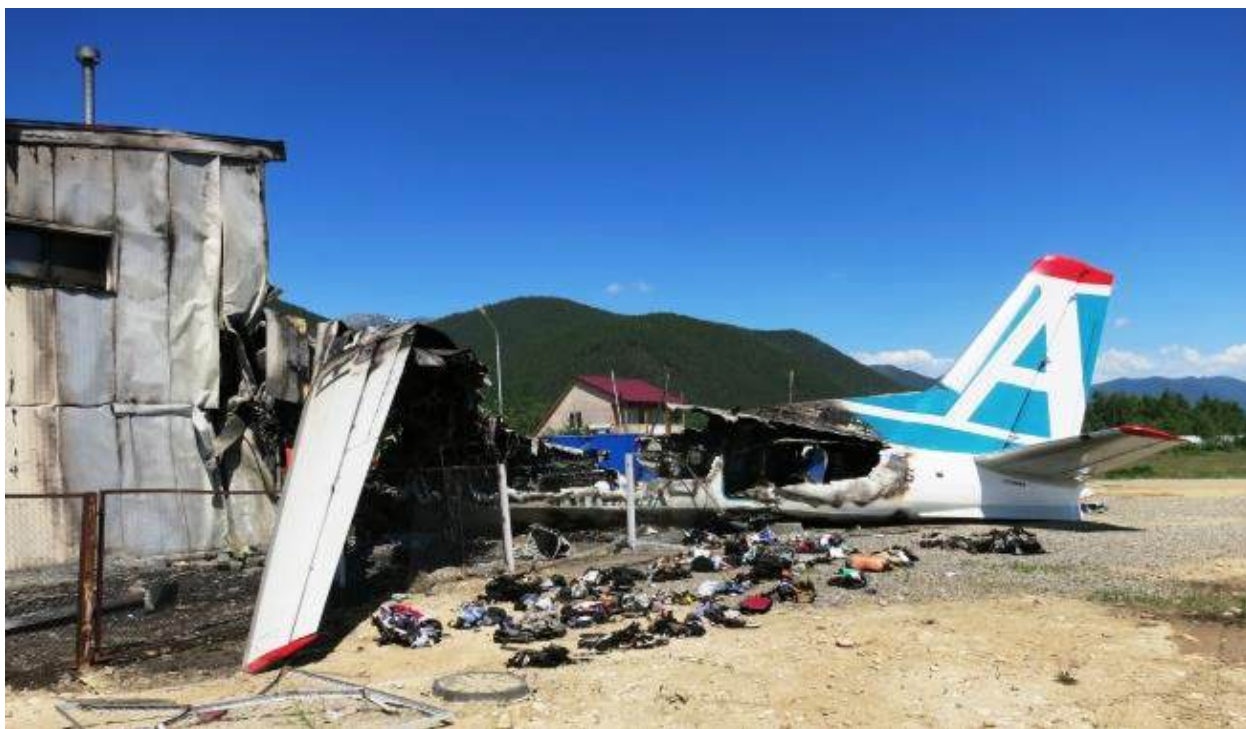
Рис. 20. Самолёт на месте АП. Вид слева

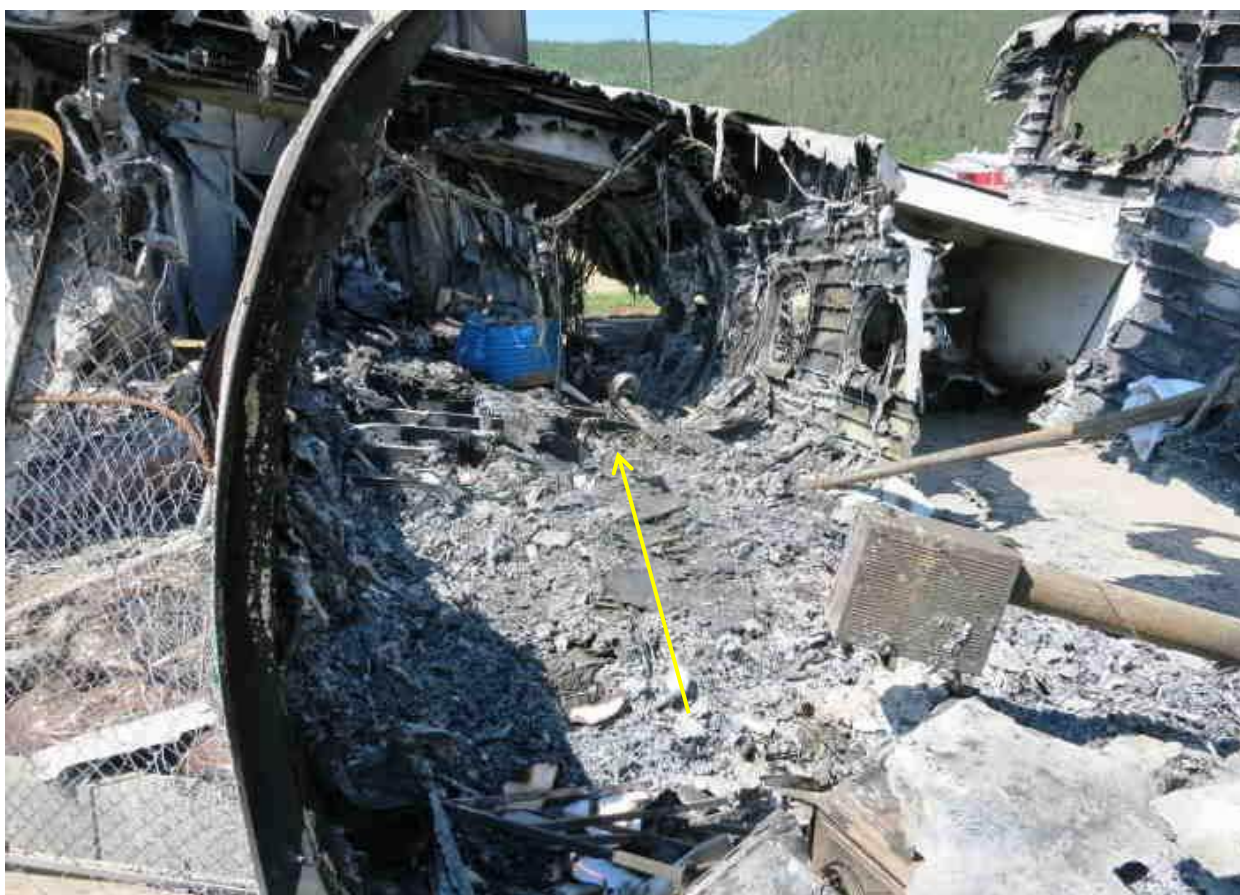
Рис. 21. Самолёт на месте АП. Вид пассажирского салона

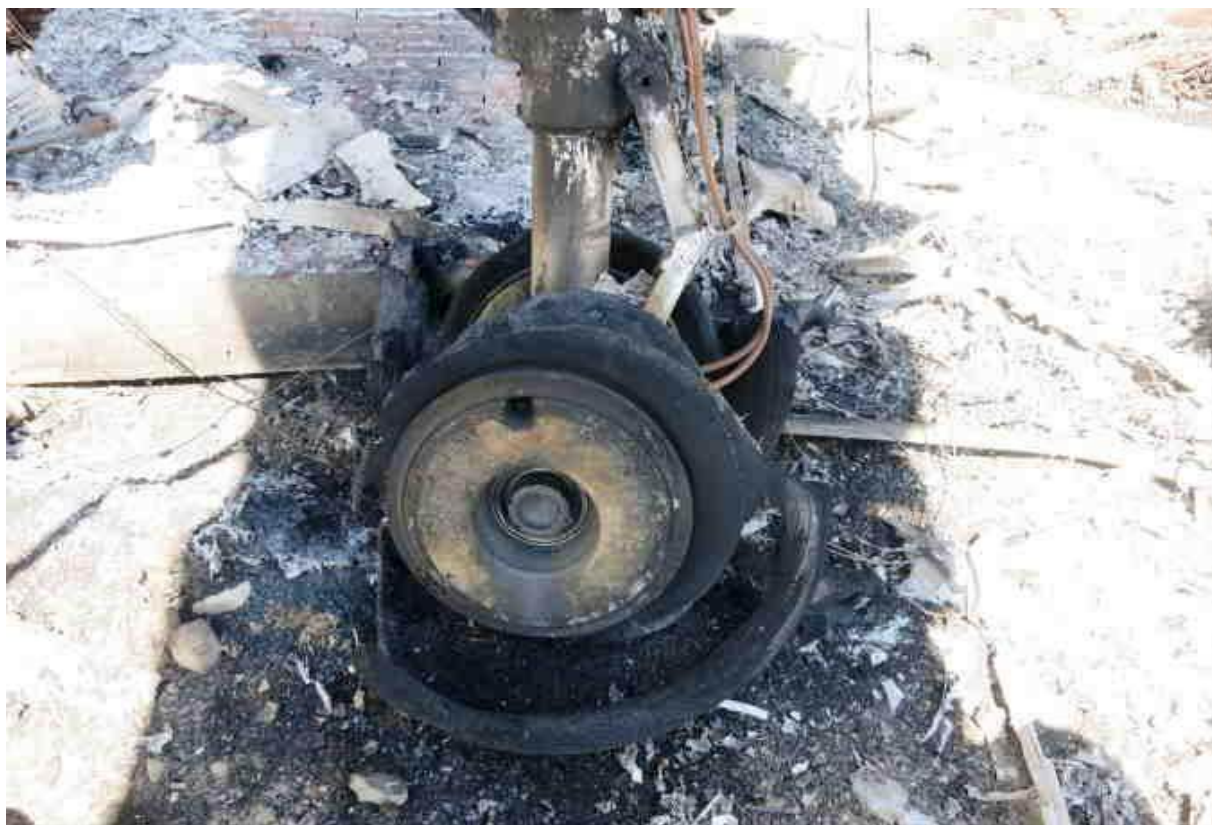
**Рис. 22. Самолёт на месте АП. Левая основная стойка шасси**

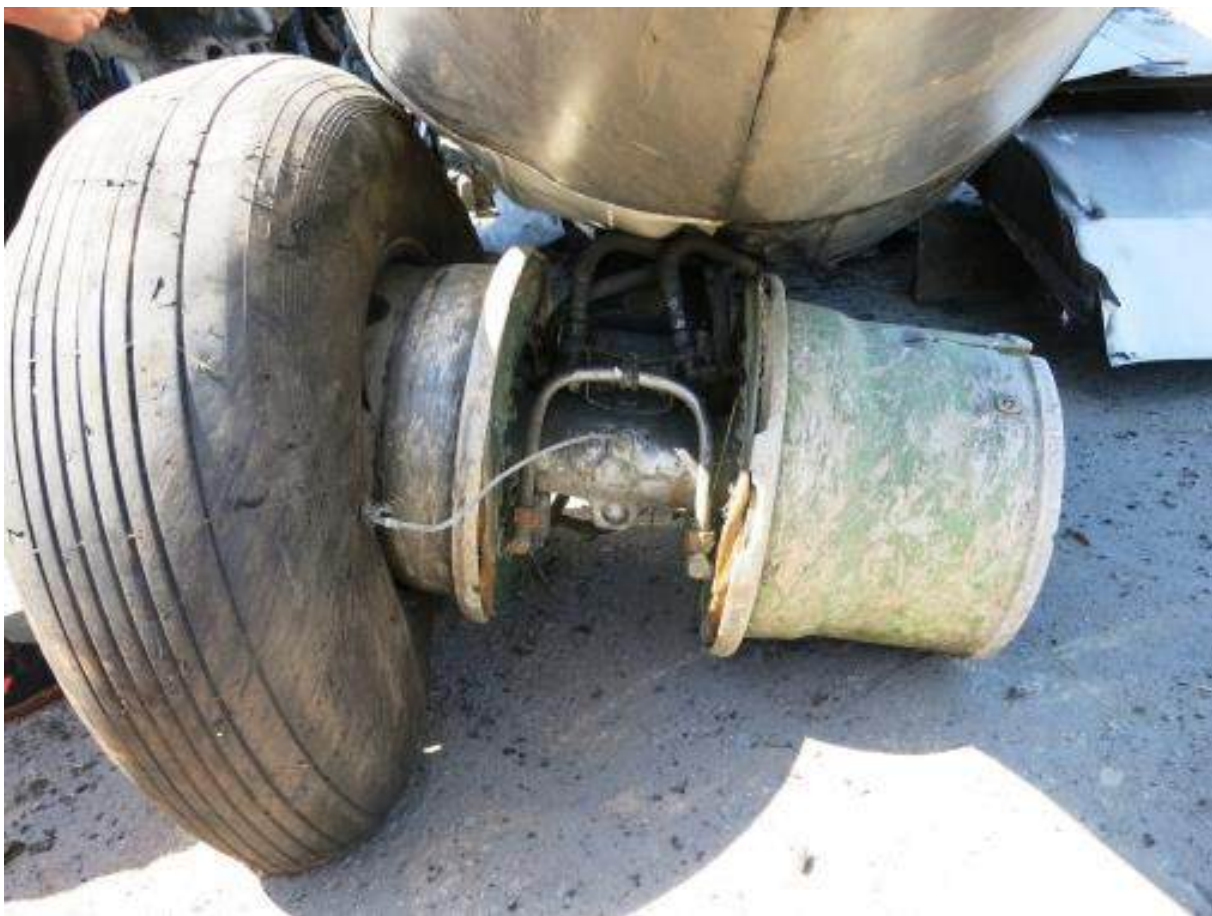
**Рис. 23. Самолёт на месте АП. Правая основная стойка шасси**
