RELATÓRIO DE INSPEÇÃO DIMENSIONAL

RID Nº <u>131/10</u> DATA <u>23/07/2010</u> FIs. <u>01/03</u>

CLIENTE: COMASA	OS:4570			
EQUIPAMENTO: SILO DOSADOR				
DESENHO: 032.004A.026-R0				
PROCEDIMENTO: IT-06 R2

RELATÓRIO DE INSPEÇÃO DIMENSIONAL SILO DOSADOR CAIXA INFERIOR - COMASA - DES. 032.004A.026-R0

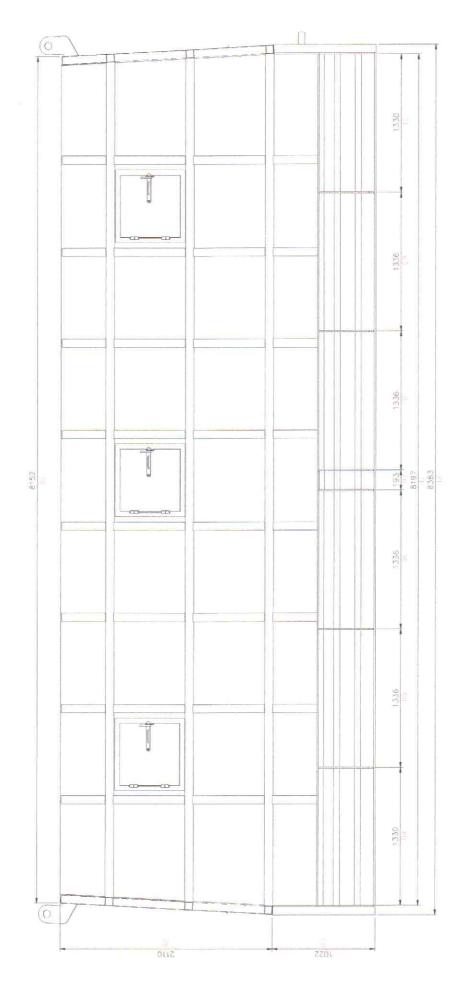
FIs. 02/03

PROCEDIMENTO: IT-06 R2								
Resultado das Verificações								
Item	Posição/Cota/Número	Medida Especificada (mm)	Medida Encontrada (mm)	Diferença Encontrada (mm)	Tolerância Especificada (mm)	Observação		
01	01	8152	8150	-2	±10			
02	02	2110	2108	-2	±5			
03	03	1022	1022	0	±4			
04	04	1330	1330	0	±4			
05	05	1336	1336	0	±4			
06	06	1336	1336	0	±4			
07	07	193	192	-1	±2			
08	08	1336	1336	0	±4			
09	09	1336	1336	0	±4			
10	10	1330	1329	-1	±4			
11	11	8197	8195	-2	±10			
12	12	8383	8380	-3	±10			
13	13	2441	2440	-1	±5			
14	14	2554	2553	-1	±5			
15	15	3132	3130	-2	±5			
16	16 17	578 3604	577 3604	-1 0	±3 ±5			
	tos de medição: Trena (5metros): 1							
Observações: Medidas aprovadas de acordo com critérios de aceitação classe de tolerância B – IT 06. Todos os certificados dos instrumentos de medição foram analisados, estando conforme; (*) cotas identificadas no desenho; RELATÓRIO VÁLIDO APÓS APROVAÇÃO DA
