Instituto Superior Técnico

# Velocidade da Luz

Laboratório de Introdução à Física Experimental

Report

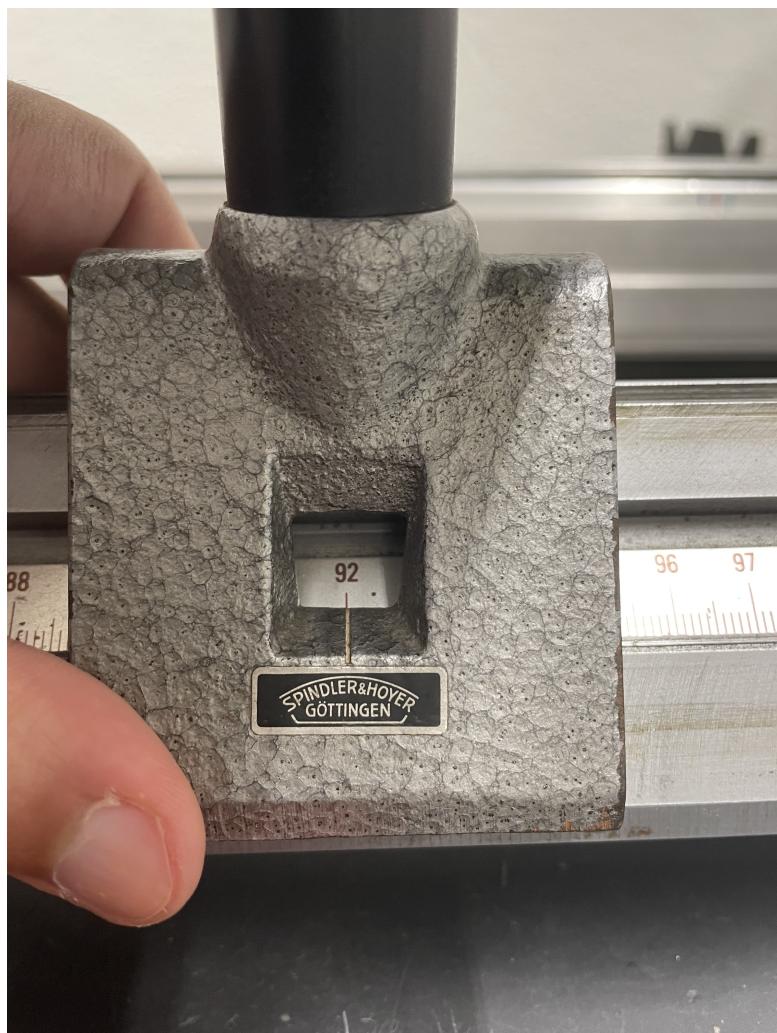
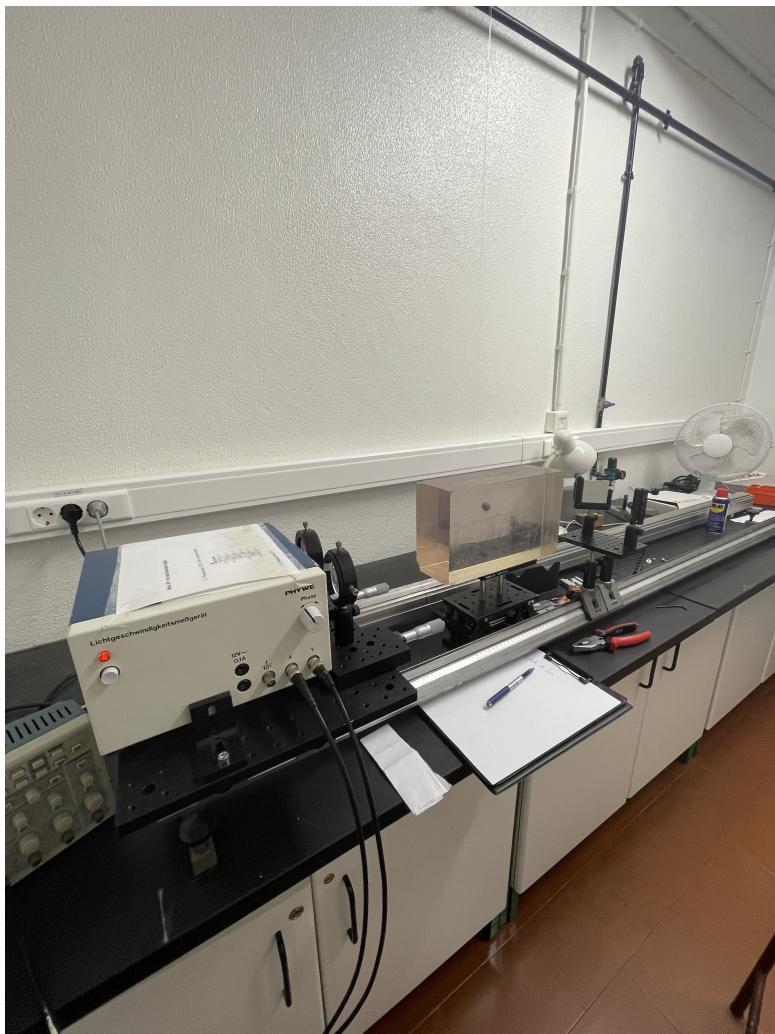
Fig. 1: Montagem da experiência com a nova calha e as novas lentes.

Fig. 2: Montagem da experiência com a nova calha e as novas lentes.

Fig. 3: Montagem da experiência com a nova calha e as novas lentes.

Fig. 4: Montagem da experiência com a nova calha e as novas lentes.

Fig. 5: Montagem da experiência com a nova calha e as novas lentes.

Fig. 6: Montagem da experiência com a nova calha e as novas lentes.

Nesta atividade experimental, procedeu-se à substituição das lentes e da calha utilizada para montar a experiência, devido às instabilidades observadas com a calha anterior. Optou-se por uma calha de precisão em alumínio triangular, utilizando os suportes correspondentes para assegurar uma montagem sólida.

A introdução dessa nova calha, aliada aos suportes apropriados, resultou numa significativa melhoria na estabilidade do sistema ótico, eliminando oscilações notáveis durante a execução da experiência. Vale destacar que, com esta calha, as distâncias marcadas são representadas por números inteiros.

Quanto às lentes, foram substituídas por outras cujos suportes possibilitam um alinhamento mais fácil, permitindo ajustes em três graus de liberdade: eixo X, Y e Z. Anteriormente, a alteração estava limitava à altura e à inclinação da lente, tornando o alinhamento mais desafiador. A expectativa, com esta alteração, é que, mesmo diante de desalinhamentos durante a atividade, os alunos tenham maior facilidade em corrigi-los.
