Protokolle zur Inbetriebnahme der Rücklaufregelung für Einrohrheizungen HR2 Annette Kollwitz Anger 7,9, 11

Datum	Autor	Bericht Inhalt	
19.10.2020	P.Loster	Erster Bericht vom 18.10.; Regelverhalten, Bemerkungen zur Anpassung	
22.10.2020	pl	Auswertung Diagramme z. Inbetr.

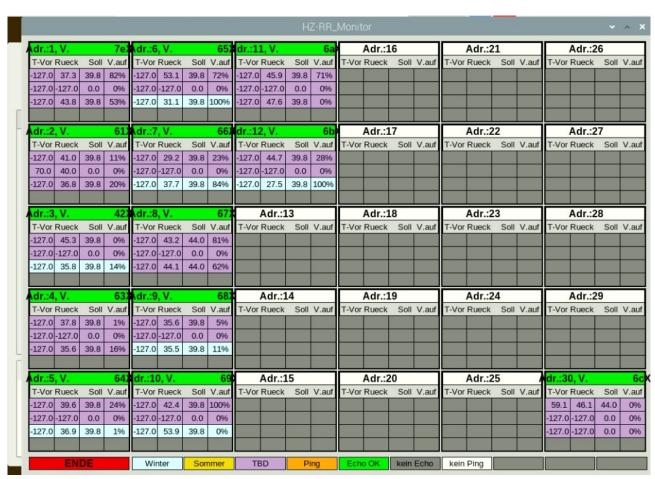
Bei allen Modulen fehlter die Brücke J128 = Zimmertemperatur Regelung aktiv an Regler 2

Adressen oben rechts sind immer um einen Kasten nach unten versetzt
