Formulario de Hallazgo en terreno [FIHS-00000134762]

Aviso SAP: 30021693639 Tipo de Inspección: • Mantenimiento

· 09 Maule Norte · 29 Romeral · Teno · COMALLE

N° de Poste: 287489 N° de Equipo: 300007981

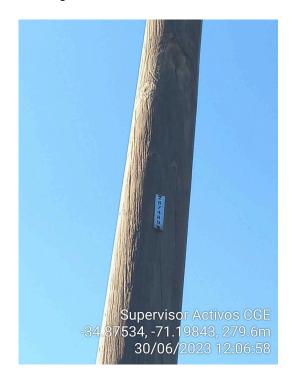
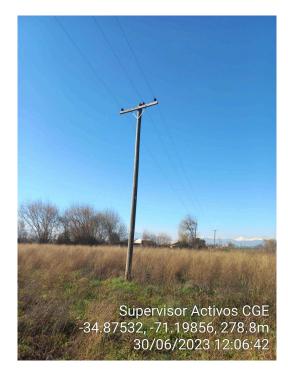
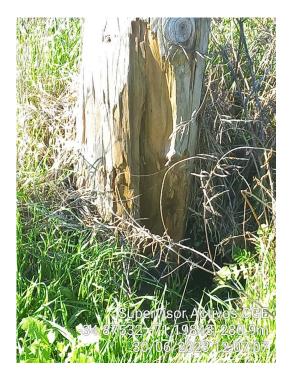
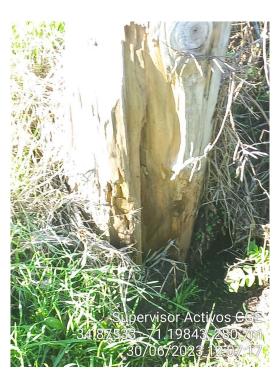
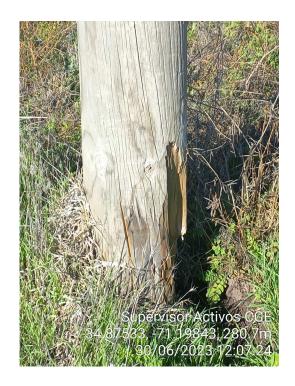
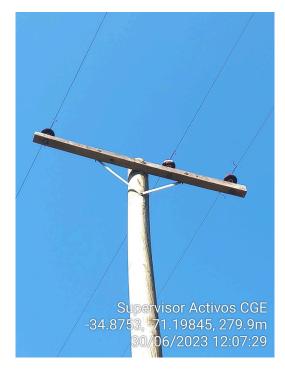
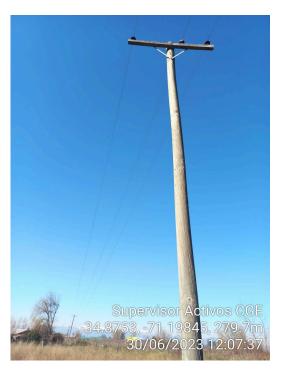
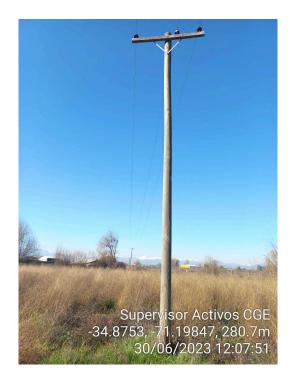
Foto Hallazgo:

· Postes y/o Torres· Poste en mal estado

· Prioridad 1

· Estructura · Estructura en mal estado

· Estructura· Aislador Quebrado

· Prioridad2
