# 安全情報

## 骨髄液バッグを連結管に接続する際に起きたバッグの破損について(再)

### ■輸注開始時に骨髄液バックが破損した事例

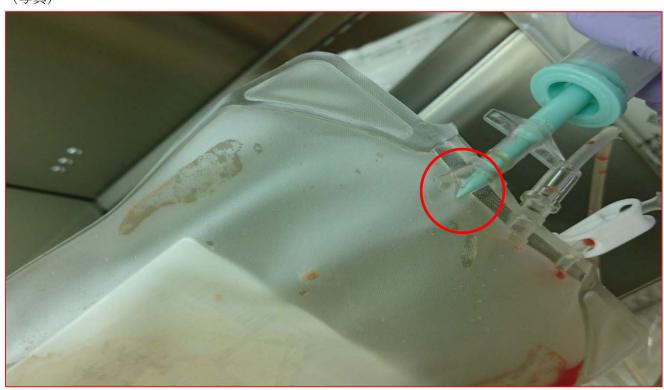
(写真)

2018年7月、移植施設到着後に血球除去を行い、スペクトラオプティア用血液回路セット用バッグに回収した骨髄液を入れて病棟のクリーンベンチに運んだ。 15時にバッグにテルフュージョン輸血セットのびん針を刺入した時に、針を突き刺したことでバッグ接続部を破損した。破損部より近接部をペアンでロックしたのちに、テルモ無菌接合装置を用いてセグメントから新しいカワスミ血液分離用バッグに無菌的に移し替え、15時15分から輸注を行った。

バッグ穿刺時のトラブルであり、今後も十分注意を払って慎重に行っていく。
