2011年8月26日

(財) 骨髓移植推進財団 医療委員会

骨髄液バッグに輸血セットのコネクター針を接続する際に起きた バッグの破損について (続報) (フェンオール社製 ボーンマロウコレクションキット)

1. 事例:骨髄液バッグの破損について

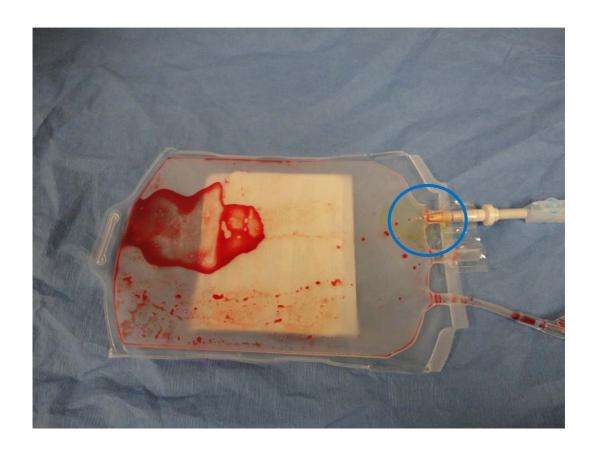
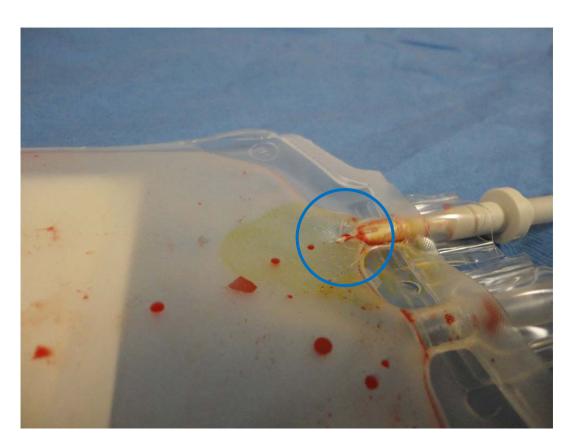
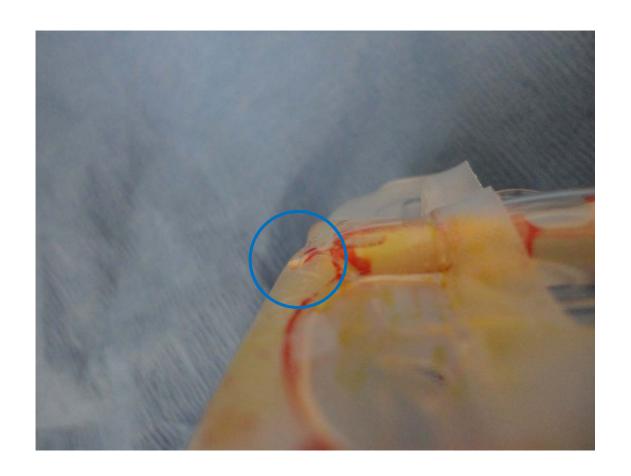
担当医、上級医の2名でクリーンルームに骨髄を運搬し、最初の1パックをベッドサイドに運搬し、接合部のビニールをアルコール綿にて清拭後、清潔はさみでカバーを切離した。その後、担当医がバッグを持ち上げ、接合口を鉛直方向上向きにもち、輸血セットのプラスチック穿刺針をバッグの接合部に刺入した。この時点で破損のないことを確認するため、裏面を確認したところ、穿刺針の先端が、接合チューブを越えた部分でバッグの内部から外部の方向に刺さり小さな穴があいていることが判明。この時点で追加2名の血液内科の医師を招集し、穿刺部の詳細な確認を行った。

結果、破損はあるものの、エアーリークはなく、プラスチック穿刺針にて破損部がシールされているものと判断し、細菌 汚染の可能性も低いとみて、バッグ内骨髄液を全て高カロリー輸液セットバッグ(カワスミ社製)に移し替え、移植することと した。他の骨髄液のバッグについても破損のリスクがあると判断し、3バッグ分の骨髄液を高カロリー輸液セットバッグに移 し替えることとした。

3. 考えられる原因:輸血セットの穿刺針を骨髄バッグに刺入する際に、先端がバッグを破損する事例は、日本骨髄バンクからも既に報告されていて、十分予想されたインシデントであった。直前にもほぼ同様のインシデントが起きたため、担当医は上級医からも注意喚起を受けていたが、今回の事例は、穿刺針を刺入する際にその手技と注意が不十分であったために起きたと考えられる。

- ①穿刺針をバッグに刺入する際に、穿刺針が内側からバッグを破損する可能性を十分留意して慎重に穿刺するように改めて院内に周知徹底した。
- ②今回、破損の可能性を認識しながら充分留意して処置に入ったが、事故となった。約400-500mlの骨髄液入りのバッグを持ちあげながら、穿刺針を正確に鉛直方向に刺入する操作は、バッグの軟らかさゆえ、1人で行うには難あるものとも考えられる。したがって、以後は2名の血液内科医にて刺入操作にあたることを検討している。この場合、一名はバッグの保持を、もう一名は刺入操作に集中することを検討している。
- ③穿刺針が内側からバッグを破損しないような改良がなされることを希望する。
