2020年 3月13日

(公財)日本骨髄バンク 医療委員会 ドナー安全委員会

末梢血幹細胞採取バッグの輸血セットを接続する部位(スパイクポート)に 検体採取のための操作アダプターが接続されていた事例について

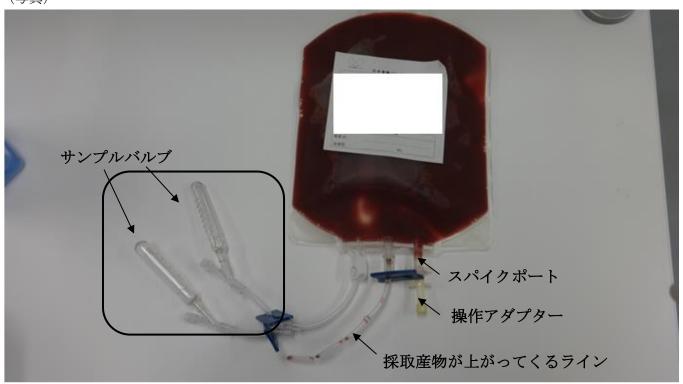
(写真)

末梢血幹細胞採取バッグの輸注用の輸血セットを接続するべきところに、採取施設で検体採取(おそらくCD34測定用)のための操作アダプターが接続されていた。

操作アダプターを抜いて輸血セットを接続するのは、破損、漏出などのリスクがあると判断し、接続 された操作アダプターから注射器で採取産物を吸引し、カワスミのバッグに入れ替え輸注を行った。

もともとフレゼニウス社の採取機械を使用していたが、テルモのOptiaに変わったことで、バッグも変更になっていた。以前使用していたものは2つ差し込み口がついていたので、操作アダプターを接続しても、輸血セットの接続が可能であった。現在のバッグは一つしか差し込み口がついていないことに気が付かなかったのが原因と思われる。バンクの末梢幹細胞採取も機械が変更になってから初めてだった。

また、各先生方におかれましては日頃より十分にご配慮いただいていると存じますが、製剤サンプリングを採取する場合には、採取バッグの「サンプルバルブ」から採取することをあらためて院内でもご周知くださいますようお願い申し上げます。
