# BW-iTag-M2 联通 IoT 平台账号 无数据推送问题

序号	时间	版本	说明	审核
1	2020-5-1	Ver A	联通 IoT 平台账号无数据推送问题	
2	2020-5-7	Ver B	详细描述华为 OceanConnect 平台开发流程

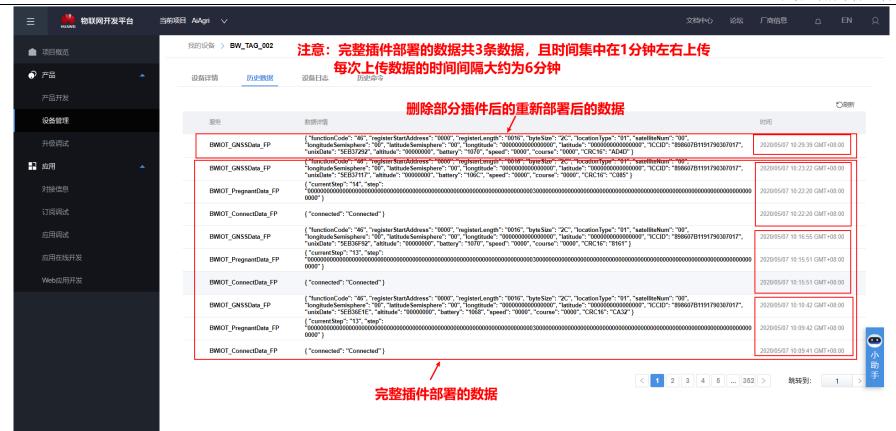
Figure 23

2) 为了验证不进行编解码插件开发就收不到数据,我们在华为云平台下,首先删除部分插件解析,如 Figure 22; 重新部署,待数据上传后,观察数据,删除插件的相应数据不再显示(虽然设备仍会发送相应数据),如 Figure 23;

基于猜测的结论:经过上述验证,可以得出联通物联网平台(商用账号)没有进行编解码插件部署,导致没有数据上报。
