## **TRIBUNAL JUDICIAIRE DE ROUEN**

**SDC ECLAT DE VERT c/**

### **Note aux parties n°1**

**Compte-rendu de la réunion du 11 mai 2021**

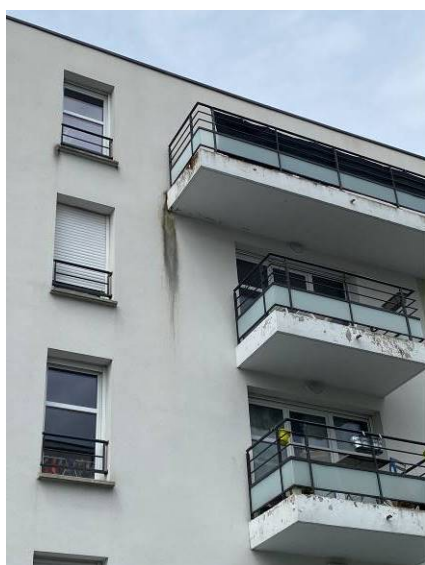
En examinant les façades des deux bâtiments A et B qui constitue la copropriété (le 3<sup>e</sup> bâtiment appartient à un bailleur social), j'observe de nombreux défauts d'aspect (photos 1 à 9), notamment au niveau des nez de dalles et des acrotères de balcons (photos 4 à 8).

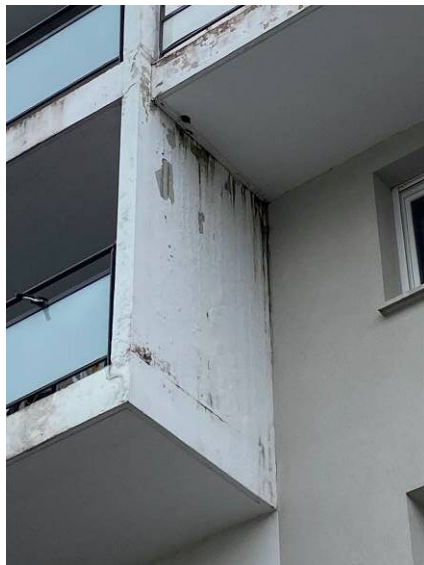
2

- 1- Des décollements de peinture par écaillage et cloquage,
- 2- Des taches sombres sur l'enduit monocouche relatives de coulures à la jonction avec les acrotères de balcons.

Les écaillages de peinture des photos 2, 6 et 9 font davantage penser à une mise en peinture trop précoce par rapport au séchage du support, ou bien des conditions de mise en œuvre non respectées (par temps de pluie ou très forte hygrométrie).

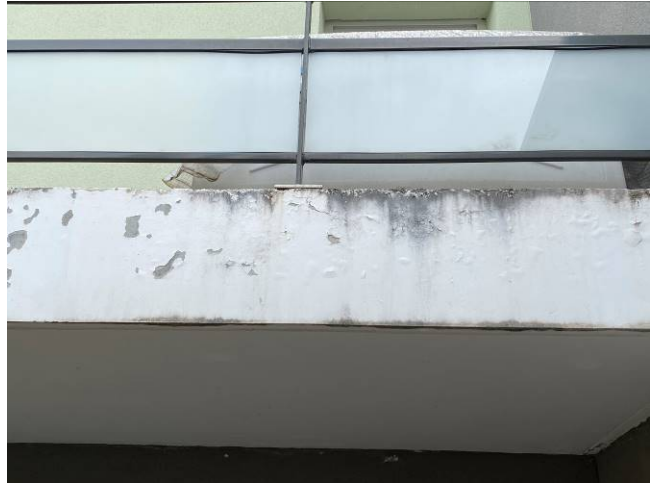
5

Je constate également que les nez d'acrotères des balcons ne comportent ni de couvertines ni de pente (sur les photos 5, 6 et 7 on aperçoit nettement les pieds de garde-corps qui reposent à plat sur le dessus de l'acrotère). Mais ce point technique méritera que je l'examine de plus près, depuis l'un des balcons, lors d'un prochain accédit.

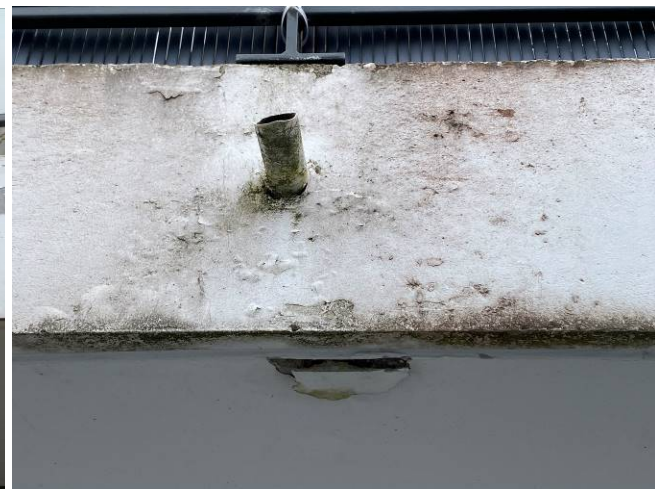
La photo 7 illustre probablement un défaut d'étanchéité au niveau de la traversée de la pissette. On remarque le boursoufflement de la peinture à proximité de cet ouvrage, ce qui indique l'humidité récurrente qui doit imbiber cette partie de l'élément en béton armé, et par voie de conséquence, décoller la peinture.

On remarque aussi un éclat de béton en sous-face du balcon.

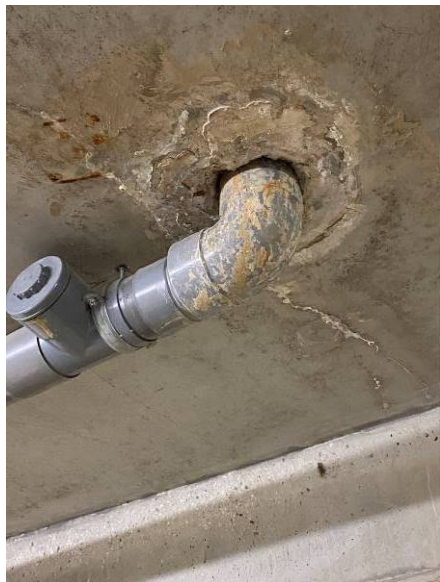
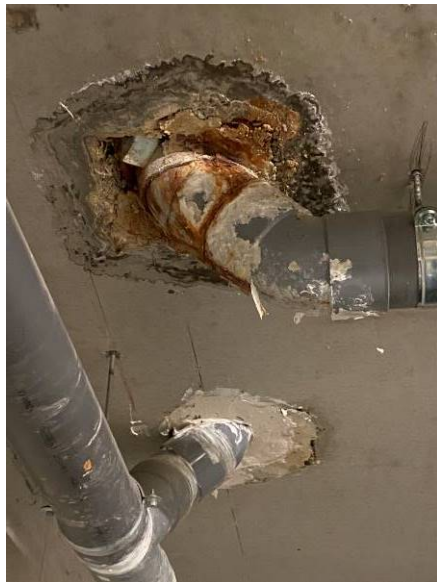
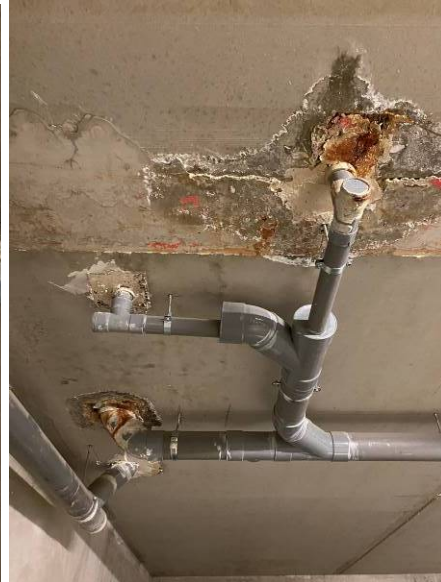
On me désigne une série de désordres visuels au niveau des sorties d'évacuation PVC de plomberie (photos 10 à 12). On me précise qu'il s'agit d'anciennes fuites mais que ça ne fuit plus.

Les désordres visuels que j'ai effectivement observés ne sont que les séquelles de désordres anciens qui, apparemment, ont été résolus.

Un simple nettoyage suivi éventuellement d'une mise en peinture des supports permettraient d'atténuer les stigmates disgracieux.

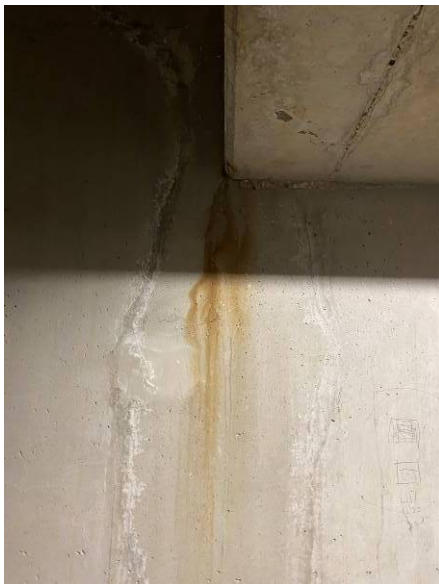
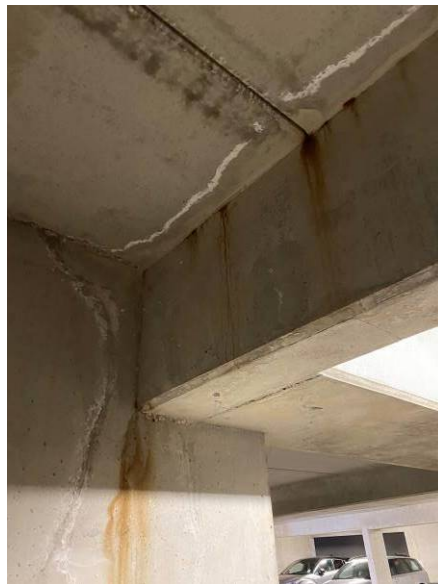
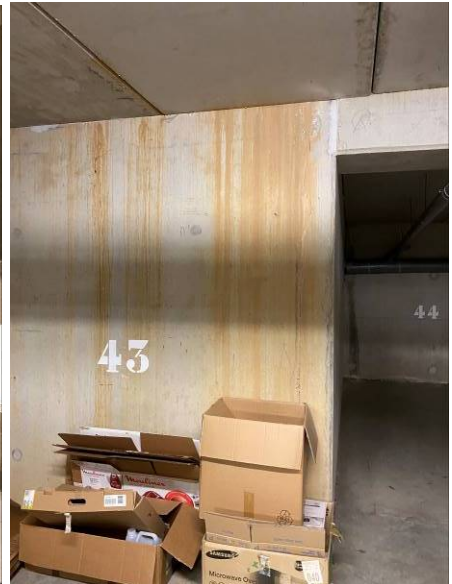
On me montre ensuite des traces coulures de terre ou d'oxydation fereuse sur les murs (photos 13 à 15), en m'expliquant qu'elles correspondent à d'anciennes infiltrations.

Le représentant de T2C m'explique ces infiltrations ont eu lieu durant le chantier et qu'elles ont été traitées au fur et à mesure qu'elles apparaissaient. Elles provenaient de défauts d'étanchéité du revêtement du parking aérien.

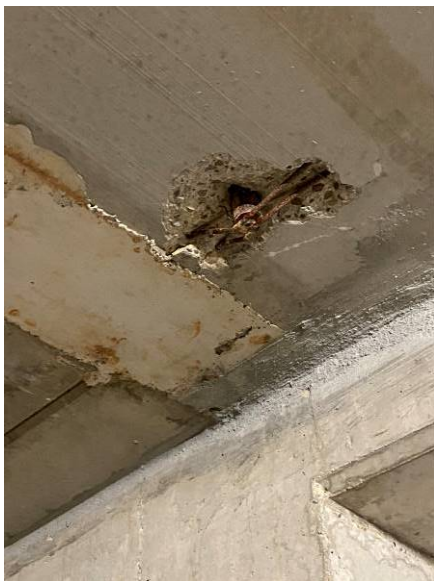
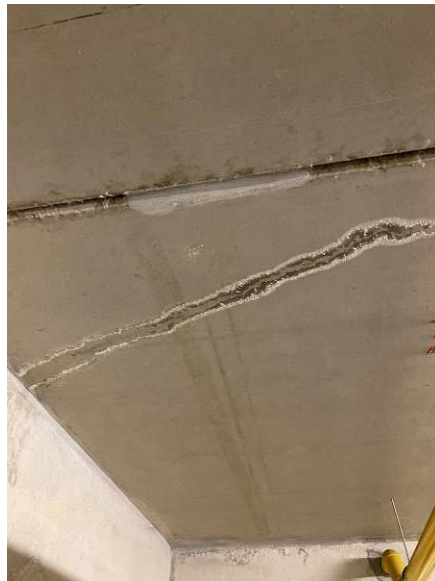
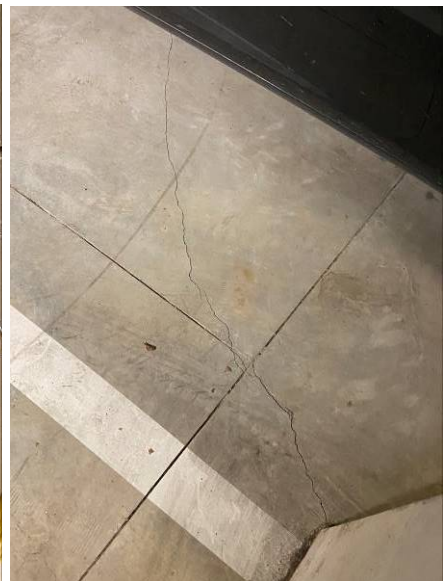
Je constate également quelques autres défauts visuels au plafond comme au sol, comme un éclat de béton avec fers apparents (photo 16), une trace d'infiltration avec efflorescence de sel sur le béton (photo 17), et une fissuration du dallage malgré les traits de scie réalisés à proximité (photo 18). On peut suivre cette micro-fissure du béton sur plusieurs mètres.

Quant aux quelques microfissures du dallage, j'estime qu'elles n'ont aucun impact ni sur la solidité de l'ouvrage ni sur son aspect général.

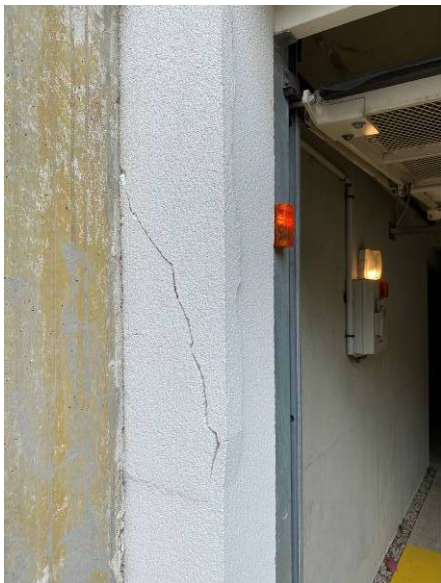
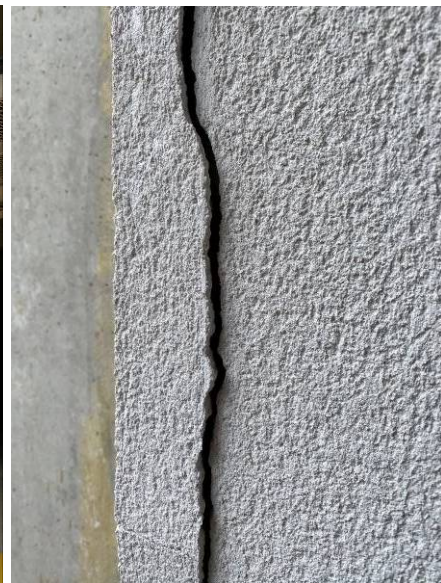
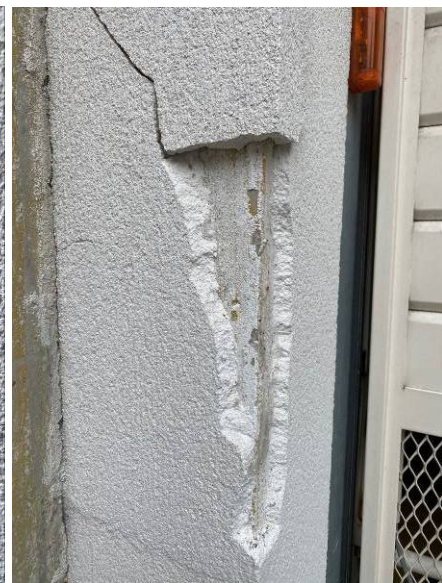
Puis, à la sortie du parking souterrain par la porte basculante, j'observe une fissuration relativement importante de l'enduit monocouche à l'angle du mur (photo 19).

Je constate que la fissure de l'enduit part depuis l'extérieur, au ras du mur de soutènement des terres, vers l'intérieur. Le trumeau en béton armé est assez fin (moins de 50 cm) et la descente de charge à cet endroit doit être relativement importante. Le trumeau a donc dû subir une pression du mur de soutènement, et la contrainte infligée a fait céder l'enduit monocouche. D'ailleurs l'éclat d'enduit cède à la simple pression de ma main, et un fragment d'enduit se détache de son support (photo 21).

Il s'agit-là d'un nouveau désordre qui ne fait pas partie des griefs des demandeurs contenus dans les documents joints à l'assignation. Je ne suis donc pas habilité à le traiter. Néanmoins, je pense que ce désordre pourra faire l'objet d'un dossier de recours auprès de l'assureur dommages-ouvrage et être examiné dans le cadre de ce recours.

Ce désordre ne faisant pas partie des griefs évoqués dans l'assignation, je ne suis pas habilité à le traiter. Je renvoie plutôt les demandeurs à leur assureur dommages-ouvrage.

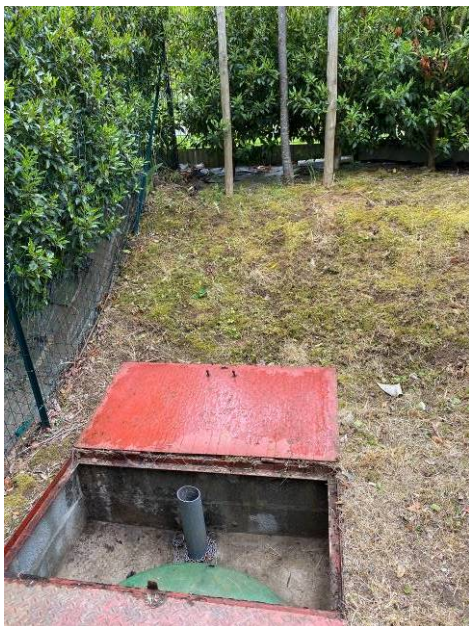
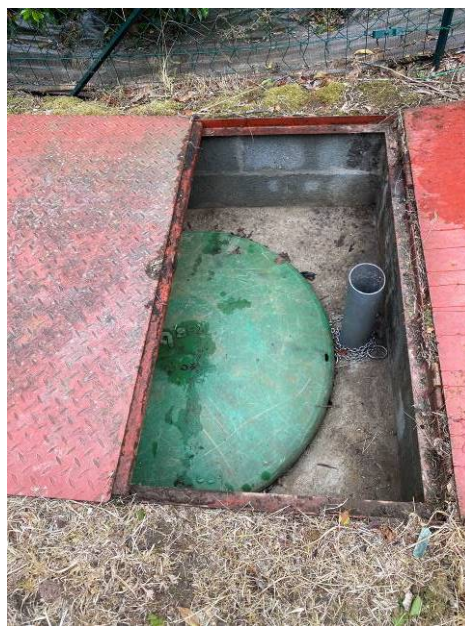
Enfin, les représentants des copropriétaires me conduisent sur une parcelle privative pour me montrer la présence d'une station de relevage des eaux usées (photos 22 et 23), dont ils dénoncent l'incongruité à cet endroit et l'aspect non contractuel de cet équipement dont ils affirment qu'il n'était pas prévu initialement.

De fait, cette station de relevage est implantée sur la parcelle privative d'un des copropriétaires (lot 04). Sur la photo 22 on voit parfaitement le talus qui correspond au dénivelé qui existe entre le niveau naturel de ce jardin et celui de la rue, au-dessous de laquelle passe probablement le réseau collectif d'assainissement.

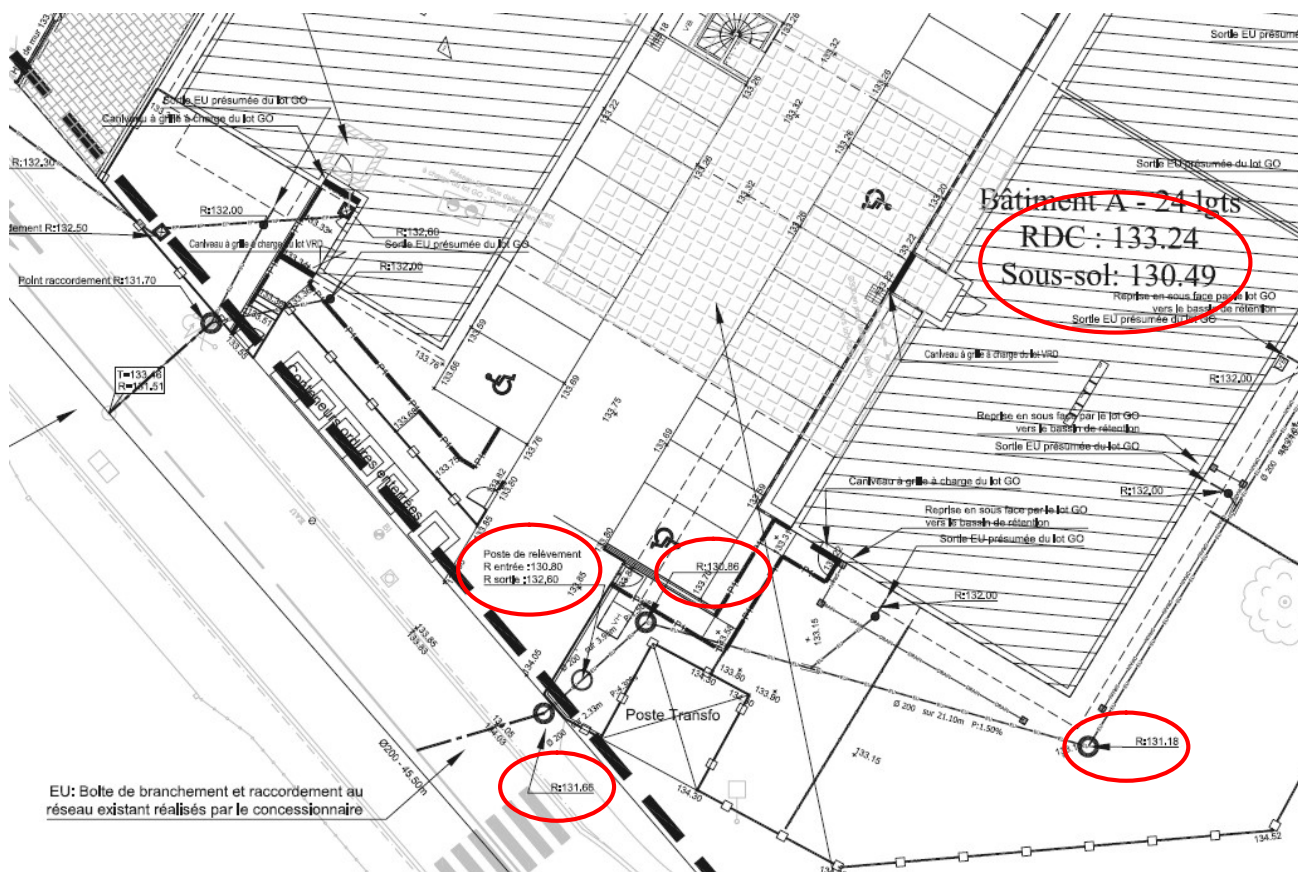
VRD 02

Sur ce document graphique figurent les indications altimétriques (en cotes NGF) des différents éléments de la construction.

- Le niveau du rez-de-chaussée du bâtiment A est situé à 133.24,
- Le niveau du sous-sol est à 130.49,
- Les fils d'eau des regards situés en amont de la station de relevage sont respectivement à 131.18 et 130.86,
- Le poste de relèvement est caractérisé par une entrée à 130.80 et une sortie à 132.60,
- Le fil d'eau de la boîte de branchement situé en limite du domaine public est de 131.66.

J'en déduis qu'il existe une différence d'altimétrie de l'ordre de **0.86 m** entre le regard situé en amont de la station et celui situé sur le trottoir du domaine public.

Je confirme donc que sans cet équipement, il n'était pas possible de raccorder les eaux pluviales et les eaux usées dans le réseau collectif d'assainissement.
