**ECLAT DE VERT**

**rue des Deux bois Mont-Saint-Aignan**

**Note technique rédigée à  
l'attention de M. Yvon SERRES,  
expert près de la cour d'appel  
de Rouen**

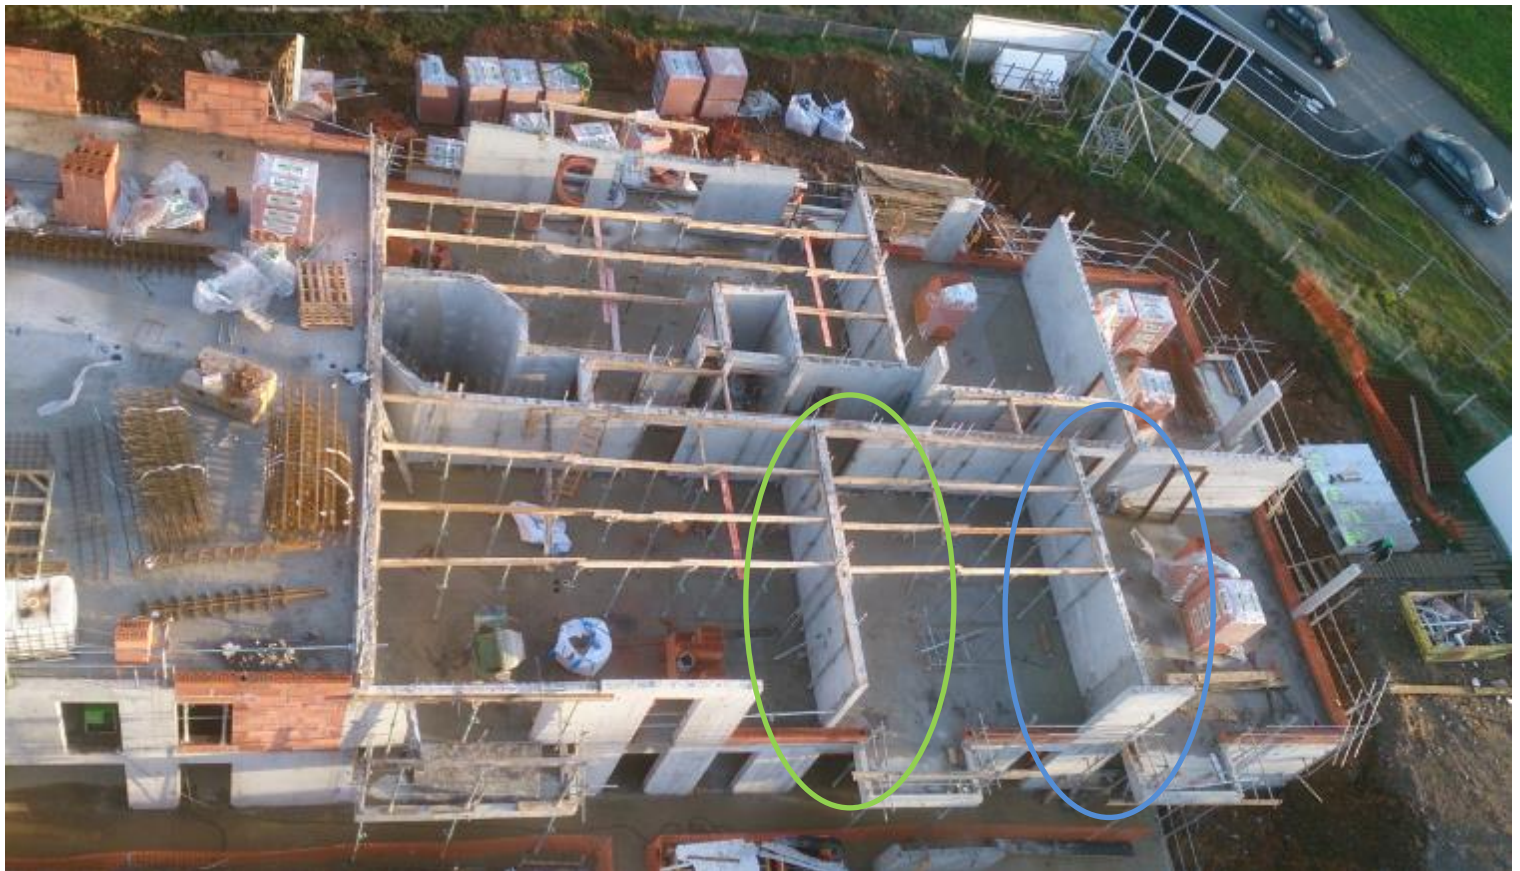
En exemple sur notre immeuble, photo du PH R+1 :

#### Voile de refend 1 :

Le voile de refend est constitué :

- D'un premier coulage partant du voile de circulation, probablement avec des banches de 5m + 1,25m -0,20m nécessaire à l'arrêt de banche.
- D'un complément permettant de relier le refend à la façade, **à réaliser**.

#### Voile de refend 2 :

- d'un premier coulage partant du voile de circulation, probablement avec des banches de 5m + 1,25m -0,20m nécessaire à l'arrêt de banche.
- D'un deuxième coulage qui reliera la première partie du refend à la façade (en béton sur le PH R+1 en photo, en briques au PH R+4 qui nous intéresse).

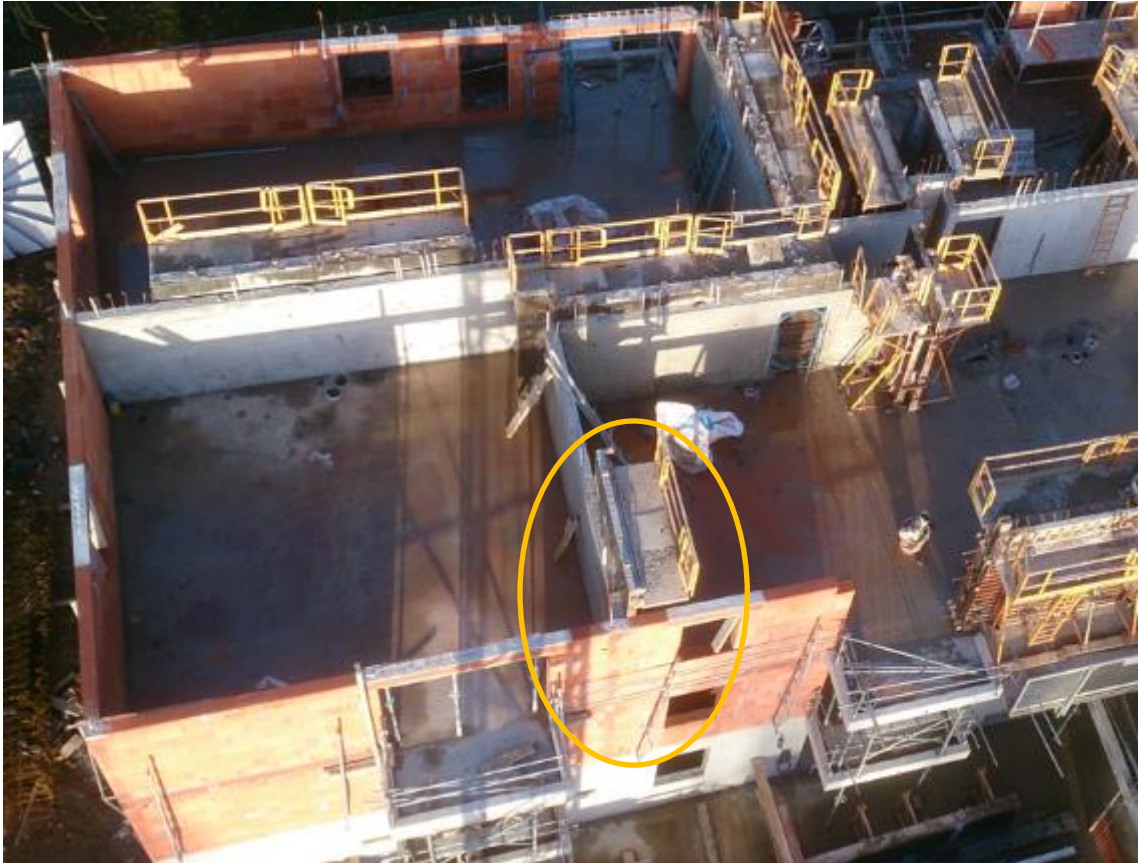
Ci-dessous sur une autre partie de l'immeuble, le complément de refend en phase de décoffrage :

On comprend donc clairement qu'un voile entre cote bloquées ne peut pas être réalisé en une seule fois, et nous sommes donc en présence d'une reprise de bétonnage.

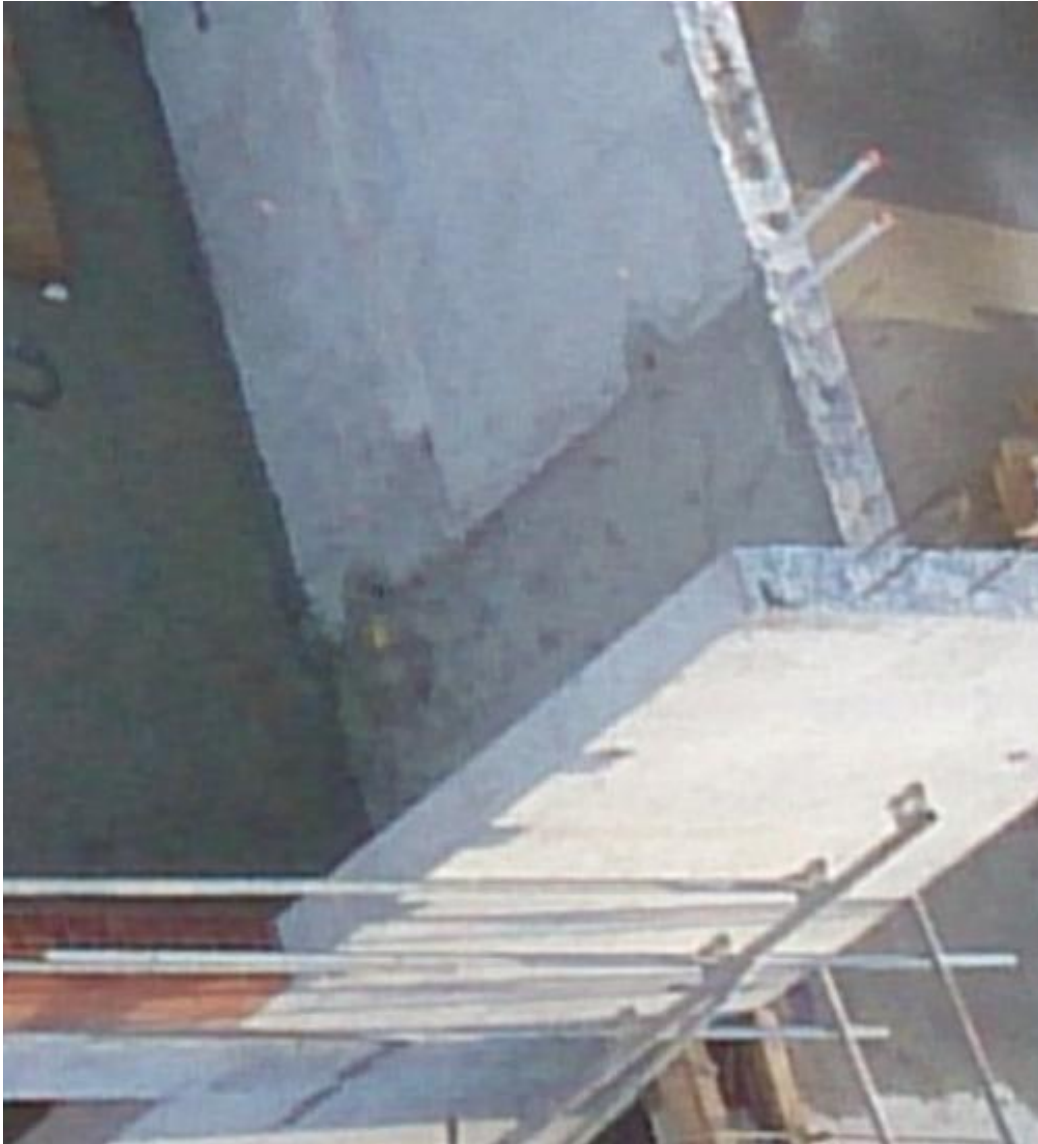
Reprise de bétonnage sur voile refend Eclat de Vert R+1, a priori identique à R+4 (hormis façade)

Cette reprise de bétonnage comporte des aciers de liaison entre les deux coulages de l'ouvrage.

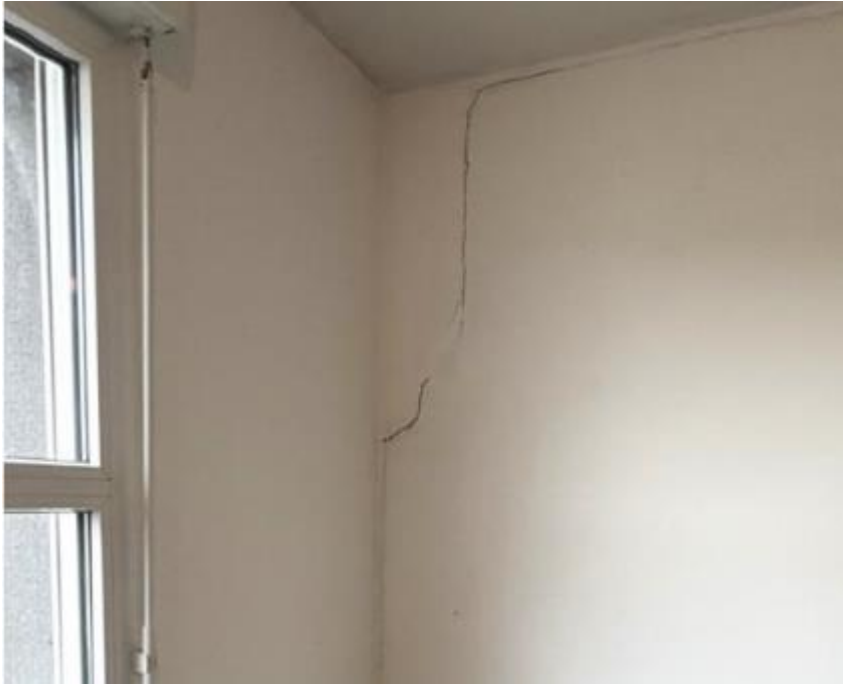
Côté A21 le 19/12/2025 :

**La fissure principale (verticale) est d'après nous due au phénomène de retrait des bétons, avec une fragilité caractérisée sur la reprise de bétonnage. Il y a de fortes chances que la fissure soit positionnée sur un module de banche (ôtée de l'épaisseur de l'arrêt utilisé), soit environ 6,05m du voile de circulation.**

**La fissure horizontale en tête de mur est également positionnée sur une reprise de bétonnage horizontale : un complément de coulage a visiblement été nécessaire (a priori par manque de béton lors du premier coulage du voile).**

Nous sommes d'après nous sur un phénomène de retrait, fortement marqué sur une reprise de bétonnage.

Cette fissuration ne remet d'après nous pas en cause la solidité de l'ouvrage.
