## TRIBUNAL JUDICIAIRE DE ROUEN

**AFFAIRE:**  
**SDC ECLAT DE VERT c/**  
**T2C – EDELIS – LIOREL – LB Etanchéité – SMABTP – Assurance Service –**  
**FOLLET – QUALICONSLT – SODEREF Ingénierie**

### **NOTE DE SYNTHÈSE N°1** **VALANT PRE-RAPPORT**

Notre Numéro de dossier: 2021/010  
N° Rôle Général: 20/00455  
N° Mesure d'instruction: 21/00000094  
N° Portalis : DB2W-W-B7E-KRBF

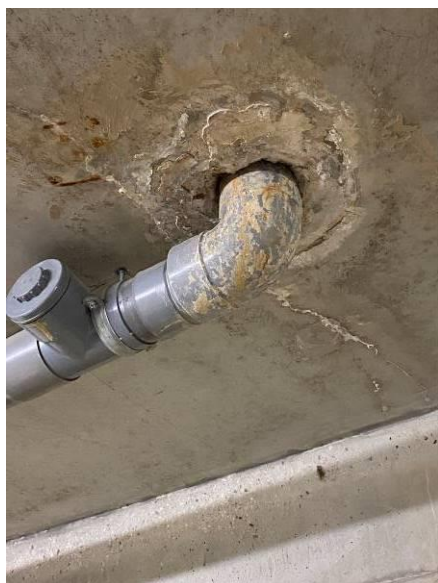
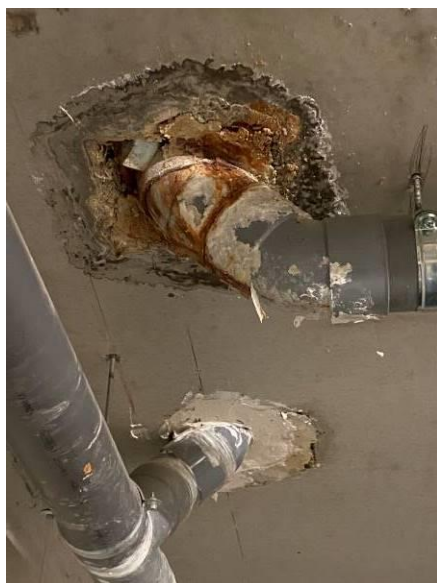
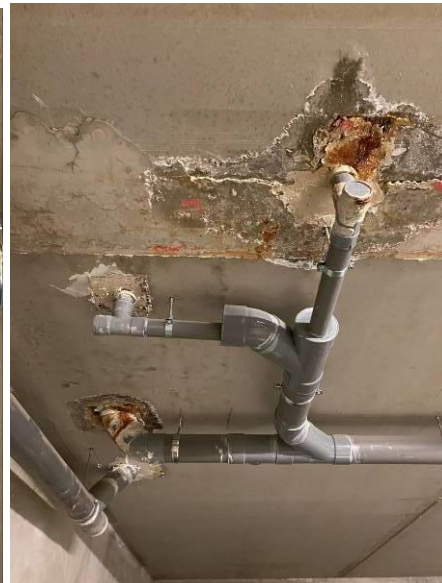
En me rendant dans le parking enterré, au sous-sol de la copropriété, on me désigne une série de désordres visuels au niveau des sorties d'évacuation PVC de plomberie (photos 1.1 à 1.3). On me précise qu'il s'agit d'anciennes fuites mais que les ouvrages ne fuient plus.

- a. Les traces des anciennes infiltrations (photos 1.1 à 1.6) peuvent être considérées comme des désordres de nature esthétique.
- b. L'éclat de béton en sous-face du plancher, à ce stade, ne porte pas atteinte à la solidité de l'ouvrage (photo 1.7), mais s'il n'était pas traité par un rebouchage ad hoc, il existerait un risque d'aggravation pouvant être intrinsèquement dommageable à la pérennité de l'ouvrage.

- a. Réaliser un nettoyage des surfaces souillées par les anciennes infiltrations.
- b. Il convient de réaliser une passivation des fers apparents et de reboucher l'éclat à la résine.
- c. Sans objet.
- d. Sans objet.
- e. Il convient de rétablir un fractionnement suffisant entre le mur de soutènement et de reprendre l'enduit monocouche du panneau, tout en réalisant un joint creux à la jonction des deux murs.

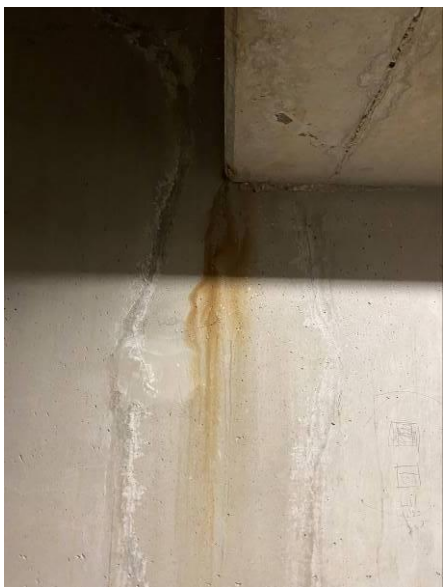
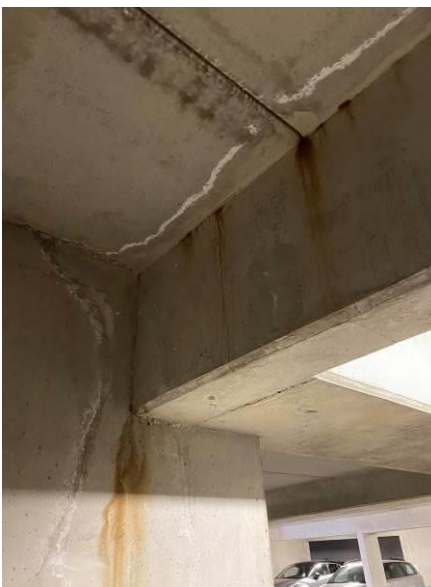
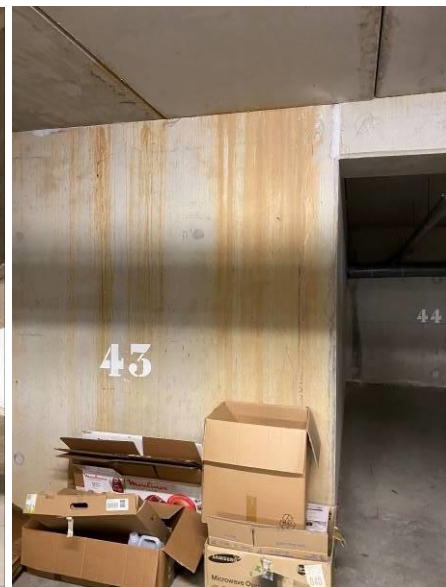
On me montre ensuite des traces coulures de terre ou d'oxydation fereuse sur les murs (photos 1.4, 1.5 et 1.6), en m'expliquant qu'elles correspondent à d'anciennes infiltrations.

Le représentant de l'entreprise T2C m'explique que ces infiltrations ont eu lieu durant la phase de chantier et qu'elles ont été traitées au fur et à mesure qu'elles apparaissaient. Elles provenaient de défauts d'étanchéité du revêtement du parking aérien.

- a. Les causes exactes de ces anciennes infiltrations sont inconnues, mais on peut tout de même penser qu'il s'agissait d'une mauvaise gestion des eaux de ruissellement durant le chantier.
- a. Un éclat de béton est le plus souvent dû à un défaut de mise en œuvre. L'imputabilité de ce léger désordre incombe nécessairement à l'entreprise de gros-œuvre, la Sté T2C.
- b. Sans objet.
- c. Sans objet.
- d. S'agissant d'un défaut de fractionnement entre le mur de soutènement et le mur extérieur du sous-sol, une partie de l'imputabilité de ce désordre peut être

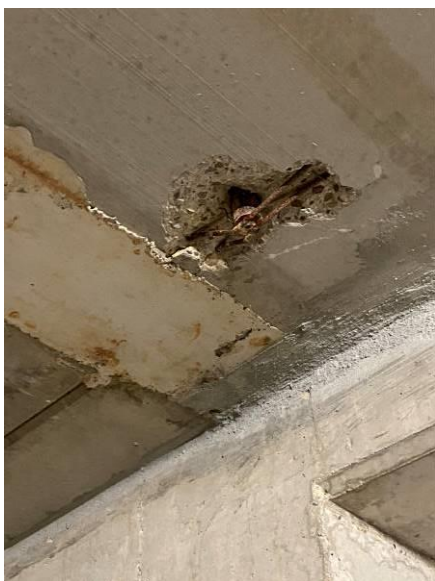
1.7

Je constate également quelques autres défauts visuels au plafond comme au sol, comme un éclat de béton avec fers apparents (photo 1.7), une trace d'infiltration avec efflorescence de sel sur le béton (photo 1.8), et une fissuration du dallage malgré les traits de scie réalisés à proximité (photo 1.9). On peut suivre cette micro-fissure du béton sur plusieurs mètres.

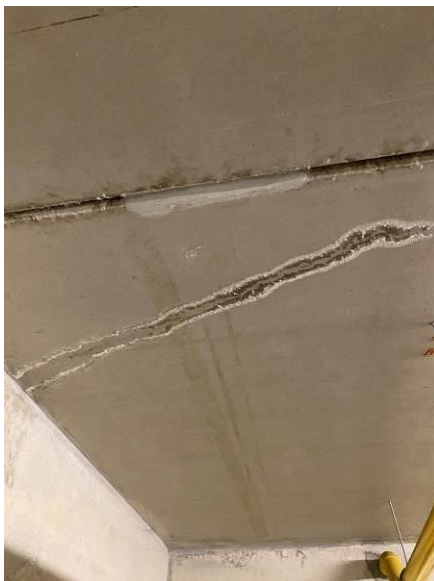
1.8

- c. La fissuration au plafond du sous-sol assortie d'efflorescences blanches (photo 1.8) semble stabilisée et son origine est devenue inactive. Ce grief est donc devenu aujourd'hui un désordre de nature exclusivement esthétique.

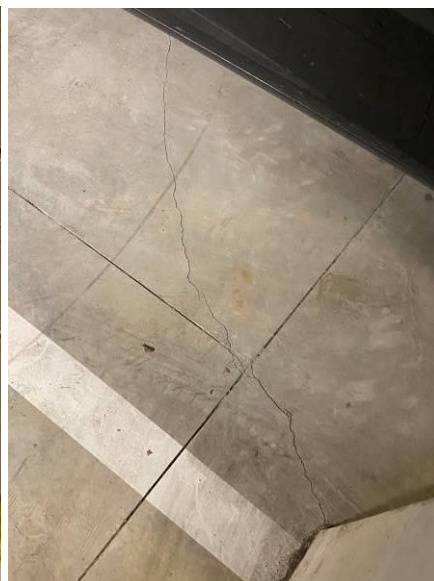
1.9

- d. Les fissures visibles sur le dallage du sol du parking souterrain sont consécutives d'un simple phénomène de retrait du béton (photo 1.9). Il s'agit donc d'un désordre de nature strictement esthétique et qui ne nécessite pas d'action spécifique pour y remédier.

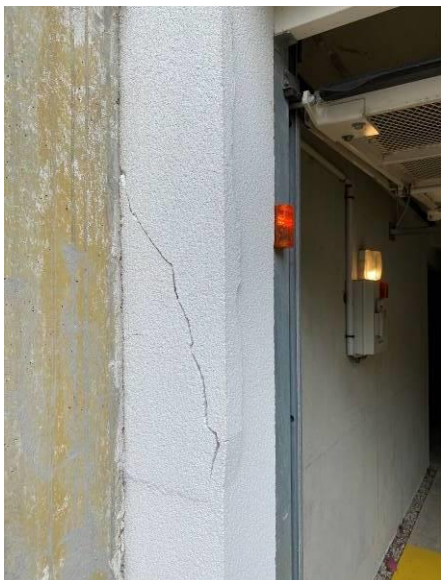
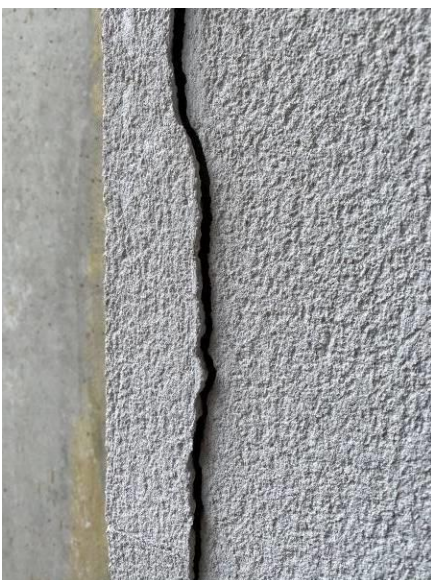
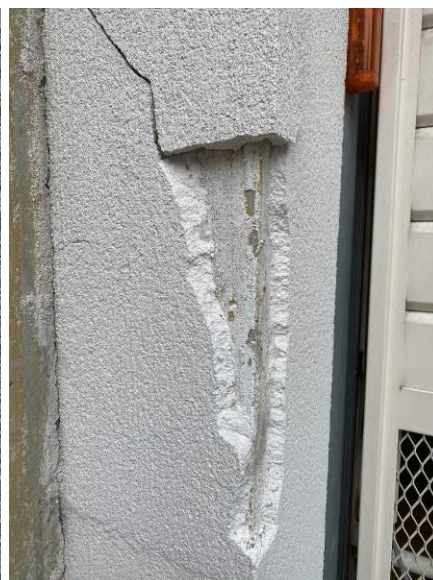
Puis, à la sortie du parking souterrain par la porte basculante, j'observe une fissuration relativement importante de l'enduit monocouche à l'angle du mur (photo 1.10).

Je constate que la fissure de l'enduit part depuis l'extérieur, au ras du mur de soutènement des terres, vers l'intérieur. Le trumeau en béton armé est assez fin (moins de 50 cm) et la descente de charge à cet endroit doit être relativement importante. Le trumeau a donc dû subir une pression du mur de soutènement, et la contrainte infligée a fait céder l'enduit monocouche. D'ailleurs l'éclat d'enduit cède à la simple pression de ma main, et un fragment d'enduit se détache de son support (photos 1.11 et 1.12).

attribuée à l'entreprise de gros-œuvre T2C (70%), et compte-tenu de l'épaisseur anormalement élevée de l'enduit monocouche constatée après la chute de l'éclat (entre 25 et 30mm), il est justifié d'imputer l'autre partie du désordre à l'entreprise qui a réalisé l'enduit monocouche (AC CONSTRUCTION) à hauteur de 30%.

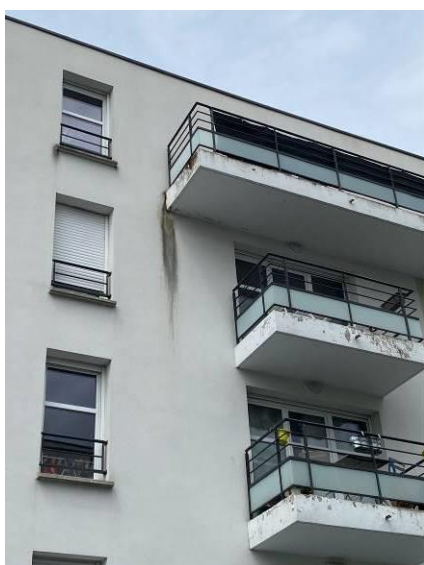
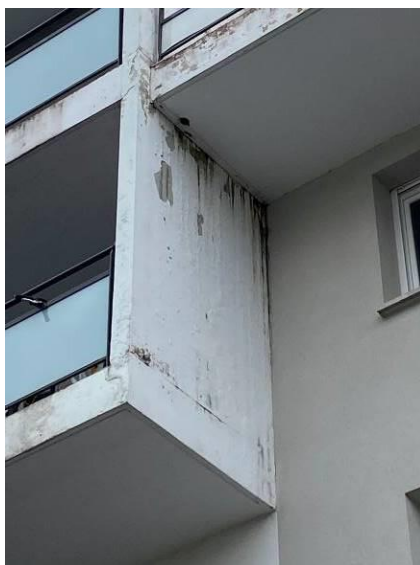
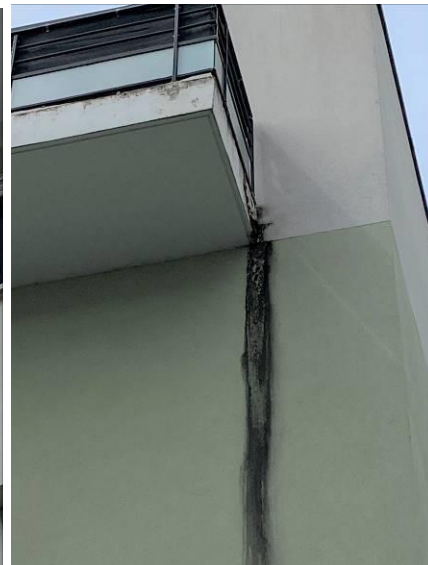
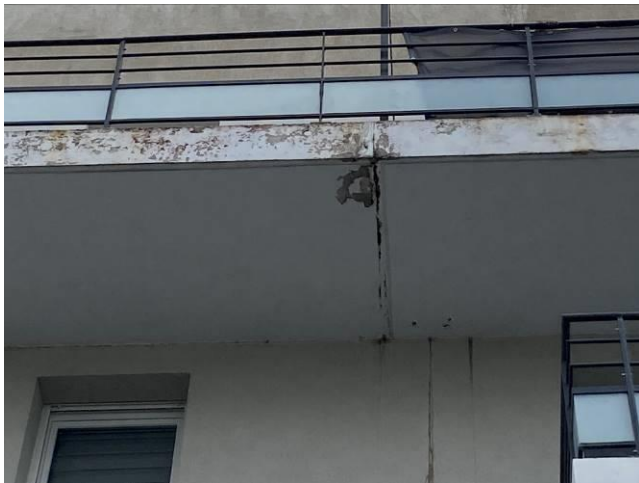
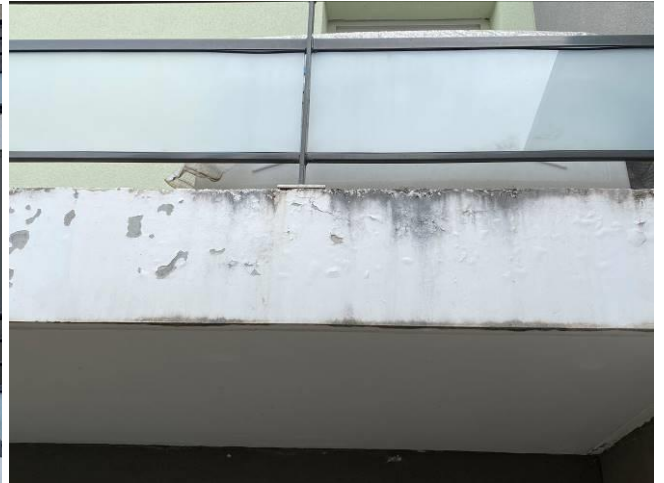
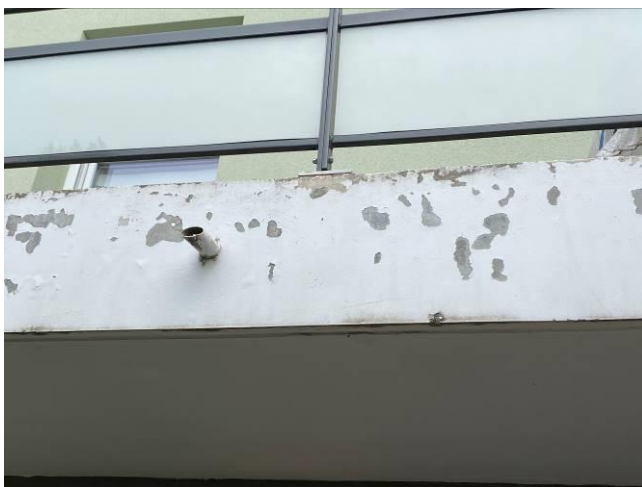
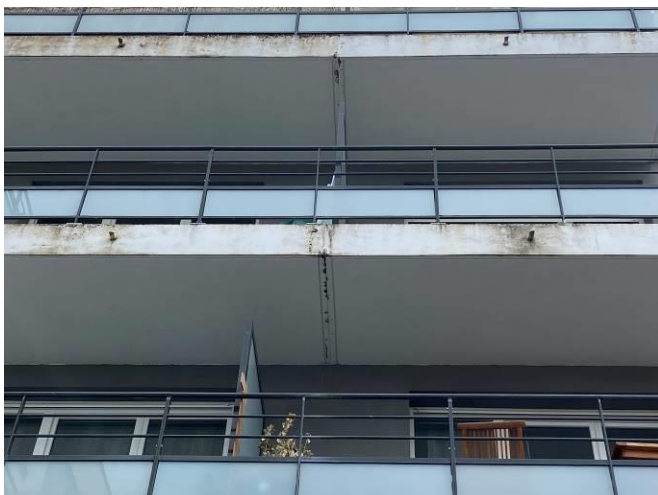
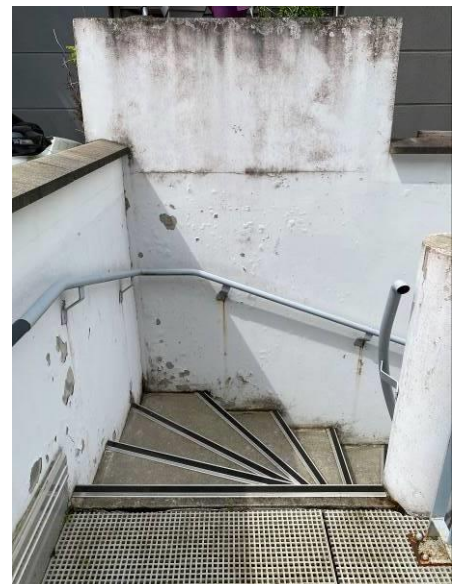
En examinant les façades des deux bâtiments A et B qui constitue la copropriété, j'observe de nombreux défauts d'aspect (photos 2.1 à 2.9), notamment au niveau des nez de dalles et des acrotères de balcons (photos 2.4 à 2.8).

Je note que les désordres visuels reposent sur deux familles de problèmes :

Une fois ces travaux correctifs réalisés, il conviendra de refaire la peinture murale des façades en béton, pour éliminer tous les défauts de cloquages et d'écaillages consécutifs des malfaçons et de l'absence d'hydrofugation des surfaces brutes des loggias.

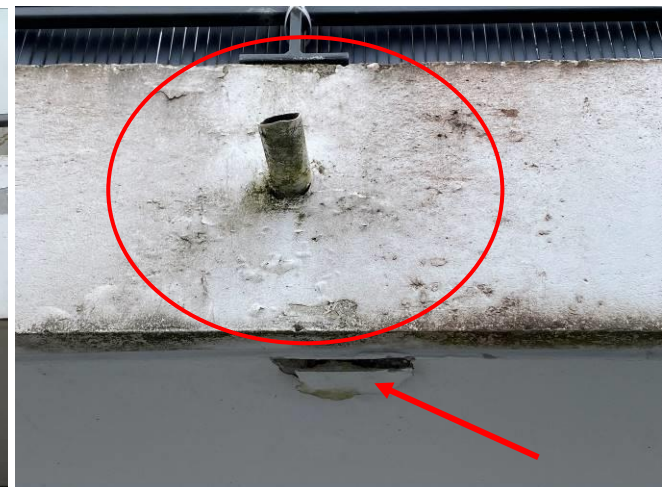
La photo 2.7 illustre probablement un défaut d'étanchéité au niveau de la traversée de la pissette. On remarque le boursoufflement de la peinture à proximité de cet ouvrage, ce qui indique l'humidité récurrente qui doit imbibier cette partie de l'élément en béton armé, et par voie de conséquence, décoller la peinture.

On remarque aussi un éclat de béton en sous-face du balcon (flèche rouge).

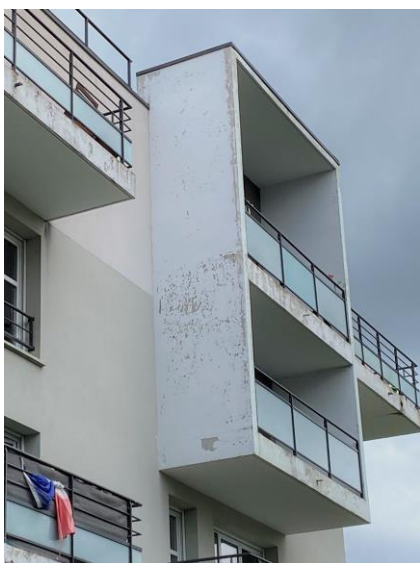
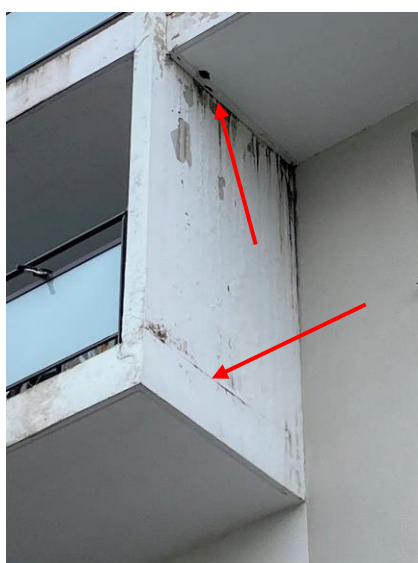
- L'état du bas des parois extérieures (qui sont des éléments en béton armé formant saillie par rapport au nu de la façade – voir photos 2.17 et 2.18), est dégradé. La peinture s'écaille et j'observe également des zones où la peinture a disparu (photos 2.4 et 2.5).
- Le sol est couvert par des dalles sur plots à joints creux (photos 2.10 et 2.11).
- Le dessus d'acrotère est en béton brut et est dépourvu de protection mécanique - photo 2.19).
- En outre, ce dessus d'acrotère ne présente aucune pente (photo 2.13).
- Les platines de fixation des garde-corps sont directement vissées sur le béton (photos 2.14 et 2.15).
- La barbacane (ou pissette) est située au ras du sol brut du balcon et présente un diamètre de Ø40mm (photo 2.16). Je constate des débris de construction qui obstruent légèrement la barbacane et qui, ainsi, ralentissent l'écoulement des eaux de pluie.

Ce sont ces anomalies constructives qui, assurément, génèrent les désordres visuels constatés depuis l'extérieur (photos 2.17 et 2.18).

Il ne s'agit pas seulement de désordres visuels. En effet, comme je l'ai déjà précisé, un élément horizontal en béton brut qui n'est pas protégé mécaniquement finit par se déliter. C'est déjà le cas de certaines surfaces de balcons où j'ai relevé des éclats (flèche photo 2.7). Un ouvrage en béton brut n'est pas réputé étanche. Dans le cas de balcons en saillie des façades, il était nécessaire non pas de les étancher comme une toiture-terrasse, mais au moins de les hydrofuger ou de les protéger mécaniquement.

Le défaut d'hydrofugation des bétons entraîne de facto une altération du matériau qui éclate, faisant apparaître les fers d'armatures - armatures qui se dégradent à leur tour sous les effets de la corrosion.

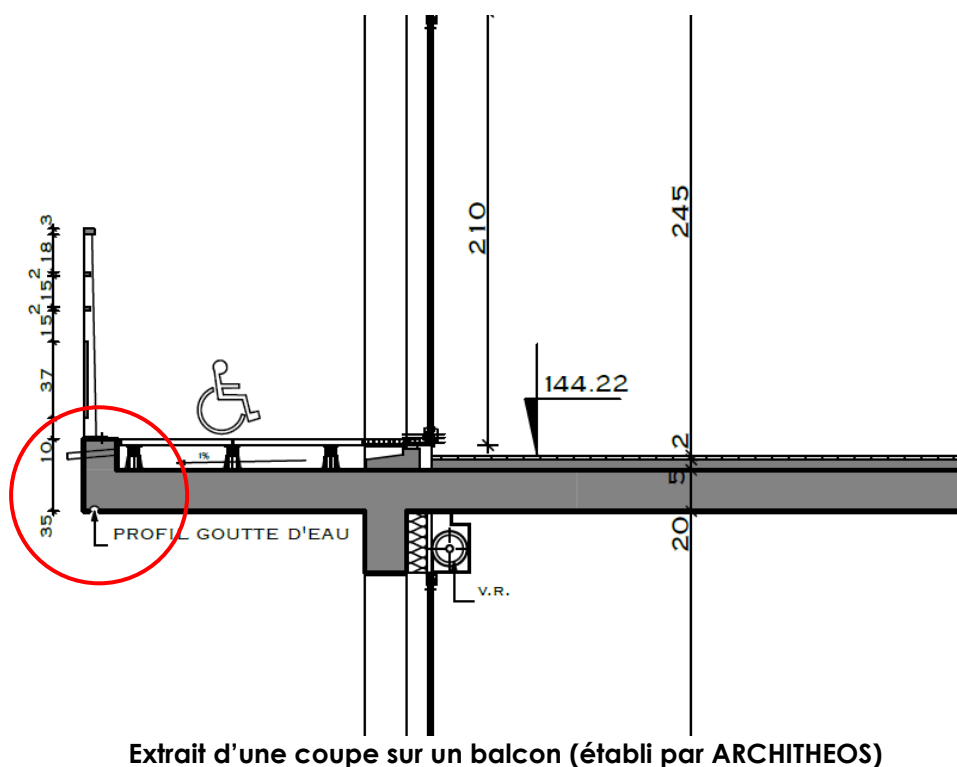
J'y ai relevé une double omission : L'absence de protection des têtes d'acrotères...

On constate en effet que le dessus d'acrotère est prévu sans pente pour faciliter la pose du garde-corps, et qu'il n'est pas coiffé d'une couvertine.

Au vu de ces deux éléments, il apparaît donc assez clairement qu'en phase ETUDES, le cabinet ARCHITHEOS n'avait pas prévu d'ouvrage de protection des bétons bruts des balcons : Ni couvertine, ni hydrofugation. A ce titre l'imputabilité originelle des désordres incombe à ARCHITHEOS.

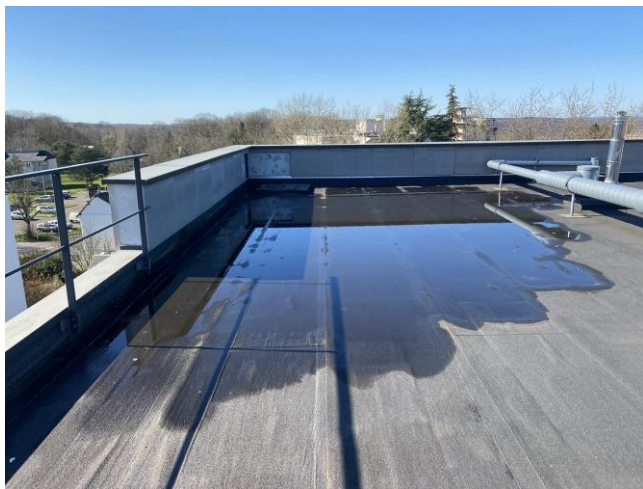
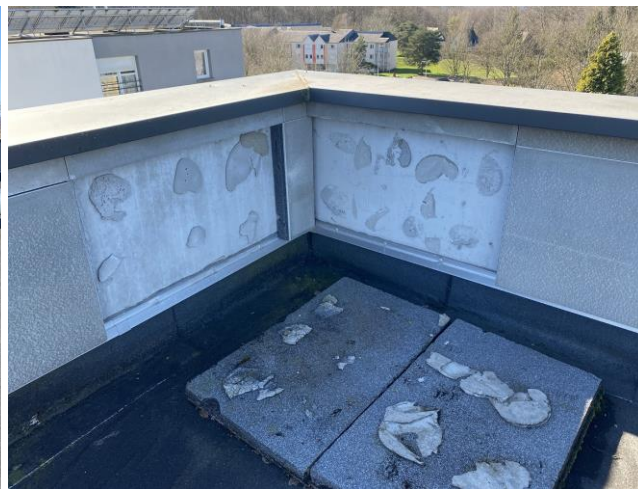
En découvrant les murs d'acrotères en terrasse, je note qu'il en existe des hauts formant garde-corps (photos 4.1 et 4.2), et des bas qui sont de simples relevés pour l'étanchéité (photos 4.1 et 4.4).

Dès lors que ces panneaux isolants qui assurent également l'étanchéité de la face interne de la paroi se sont détachés de leur support, la barrière étanche est rompue et le caractère « décennal » du désordre est établi.

Les panneaux isolants ont été collés sur leur support en béton à l'aide de plots de ciment-colle qu'on aperçoit très distinctement sur les panneaux décollés (photo 4.2). Il s'agit donc d'un défaut d'encollage, soit par insuffisance du nombre de plots, soit par un manque de préparation du support.

Quoi qu'il en soit, l'imputabilité du désordre incombe totalement à l'entreprise en charge de la pose des panneaux.

Lors de mon accédit du 18 mars 2022, j'ai conseillé au syndicat des copropriétaires de la résidence ECLAT DE VERT de procéder aux réparations des panneaux isolants décollés sur les murs d'acrotères de la toiture-terrasse, et ce pour le compte de qui il appartiendra, afin d'éviter une aggravation des désordres.

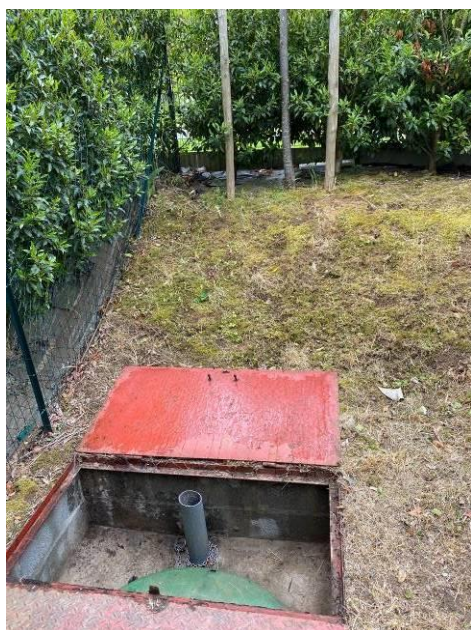
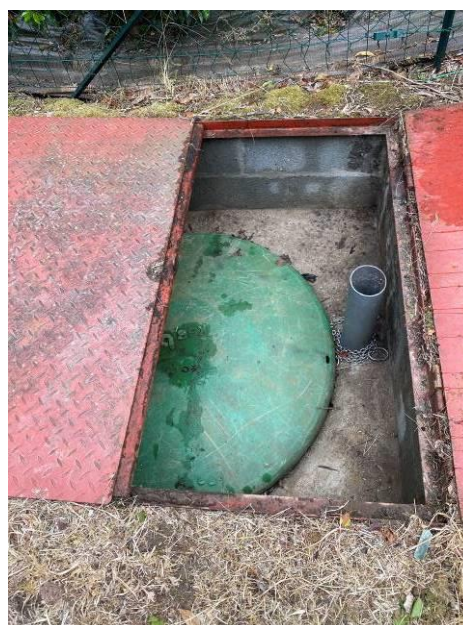
Les représentants des copropriétaires me conduisent sur une parcelle privative pour me montrer la présence d'une station de relevage des eaux usées (photos 5.1 et 5.2), dont ils dénoncent l'incongruité à cet endroit et l'aspect non contractuel de cet équipement dont ils affirment qu'il n'était pas prévu initialement.

De fait, cette station de relevage est implantée sur la parcelle privative d'un des copropriétaires (lot 04). Sur la photo 5.1 on voit parfaitement le talus qui correspond au dénivelé qui existe entre le niveau naturel de ce jardin et celui de la rue, au-dessous de laquelle passe probablement le réseau collectif d'assainissement.

Il ne s'agit donc pas à proprement parler d'un désordre. D'après l'exposé fait par les représentants du syndicat des copropriétaires, il s'agirait plutôt d'un litige d'ordre contractuel avec la SASU EDELIS et qui ne concernerait pas directement les « constructeurs » (maîtrise d'œuvre et entreprises).

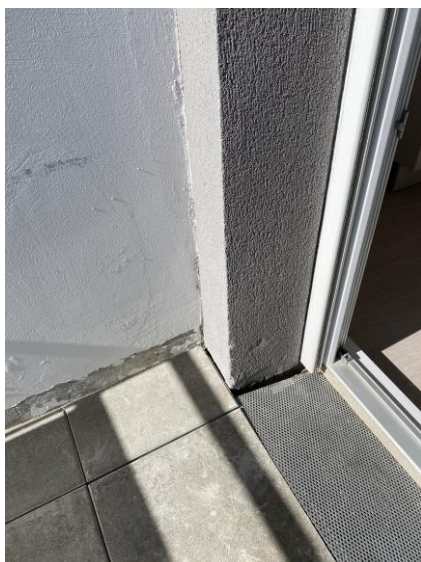
6.1

Il existe bien un dénivelé d'environ 6 à 7cm entre l'intérieur du logement et le niveau des dalles sur plots posées sur le sol du balcon.
