## Expertise « Dommages – Ouvrage » Rapport préliminaire du 16 juin 2022

| Assurance « Dommages – Ouvrage » | | Bénéficiaires et souscripteur du contrat | |
|---|---|---|---|
| Adresse | Résidence L'Eclat de Vert<br>2, rue des Deux Bois<br>76130 Mont-St-Aignan | Réception de l'ouvrage | 09/03/2015 (expresse<br>prononcée avec réserves<br>sans relation avec les<br>dommages déclarés)<br>(P.V. obtenu par l'expert) |

**Dommages déclarés par l'assuré**  
Appt A22 : fissures extérieures sur enduit et fissures intérieures

## Domage n° 1 A21 - A22: Fissuration structurelle en abouts de refends

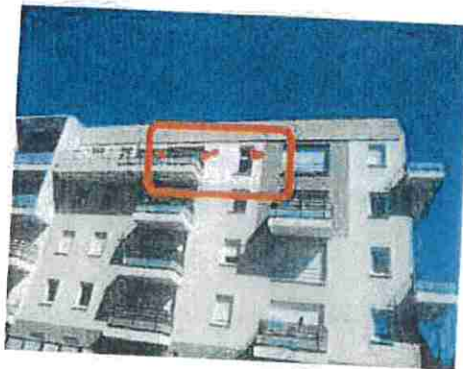
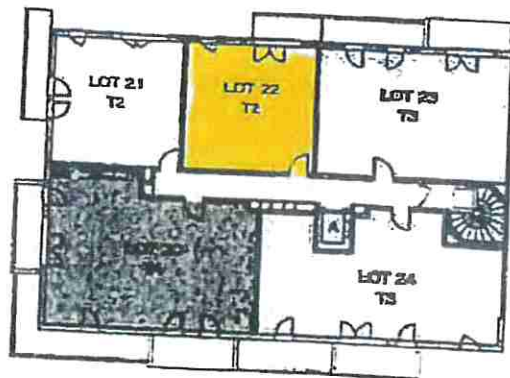
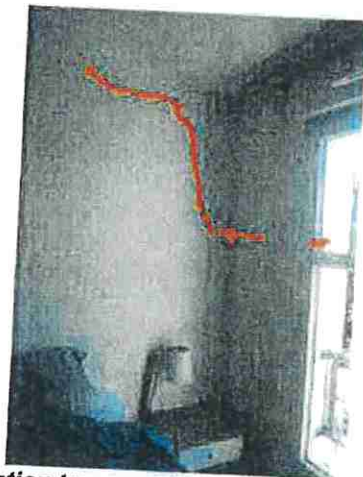
*Fissuration traversante de refend A21 – A22  
et du doublage et la maçonnerie de  
remplissage de façade*

La fissure traversante A22 – A21 présente plus de 1,7 mm d'ouverture.

Les sons aériens de propagent d'un appartement à l'autre.

En l'état, les sons aériens se propagent entre les appartements A21 et 22 au travers la fissure traversante de 1,7 mm de large.

Nous demandons les plans de GO de la zone impactée afin de poser un diagnostic et proposer un programme de réparation.

En l'état, nous n'écarterons pas des vérifications de ferrailage par radar.

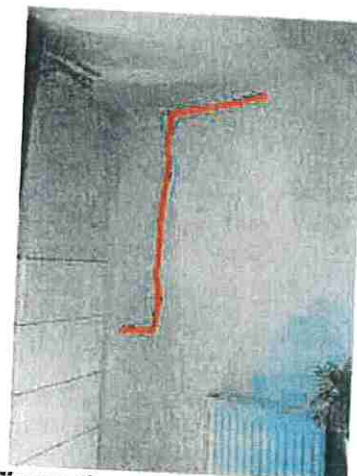
*Fissuration du refend A22 – A23*

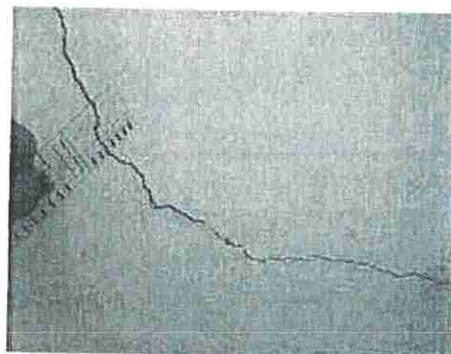
La fissure de façade de 1 mm présente un léger désaffleur de la lèvre supérieure sur la lèvre inférieure.

Nous ne privilégions pas un basculement de balcon compte tenu du sens de désaffleurement de la fissure de façade, plus qu'une poussée par dilatation de la dalle terrasse dont nous n'avons pas vérifié l'intégrité de l'isolation thermique d'acrotère à cet endroit ou un simple défaut d'accrochage de façade aux refends.

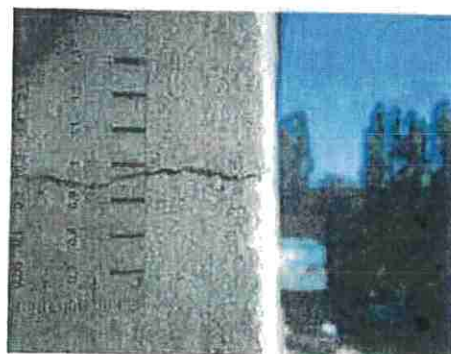
Un léger désordre est relevé en nez d'étanchéité de balcon.
