工行 V2020-L 补丁 KB5033371 安装失败. 报错 0x80073712 (李艳)

主题: 回复: [案例号: CAS-10923-Z8Z7C8] % |P2||CBC|工行 V2020-L 补丁 KB5033371 安装

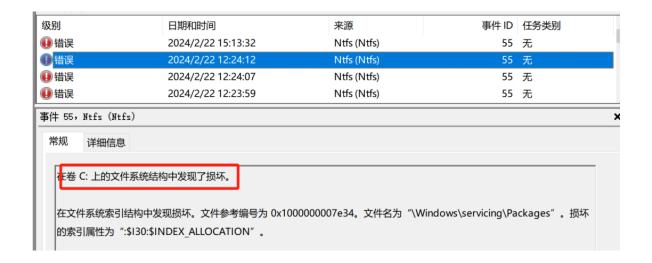
安装更新补丁时报错 0x80073712 [HRESULT = 0x80073712 -

ERROR_SXS_COMPONENT_STORE_CORRUPT],此错误表示组件存储库已经损坏。

查看 cbs 日志也是直接提示由于损坏的 manifest 文件,将存储库标记为损坏。

查看系统日志,有 ntfs 文件系统错误。

- 1) 以**管理员权限**打开 cmd 命令行,执行 **chkdsk /f c**: 按照提示操作,重启设备修复 ntfs 文件系统。
 - 管理员: C:\WINDOWS\system32\cmd.exe chkdsk /f c:

- 2) 重启设备修复 ntfs 文件系统后,以**管理员权限**打开 cmd 命令行,执行 **sfc /scannow** 尝试修复系统组件。
- 3) sfc 命令运行完成后,尝试再次安装补丁验证是否可以正常安装。
