# 2年間屋外暴露した能登ヒバ・スギ異樹種構成CLTの外観変化

## 2年間屋外暴露した能登ヒバ・スギ異樹種構成 CLT の外観変化

石田洋二

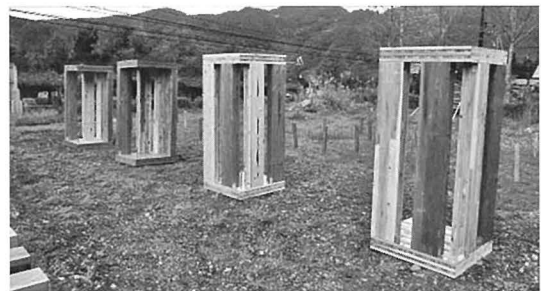
写真-1 暴露状況（濃色に見えるのが塗装部材）

2016 年 10 月 26 日に、暴露試験体 4 体を石川県白山市河内町地内の石川ウッドセンター屋外敷地内に設置した。ヒバスギ CLT とスギ CLT の各 2 試験体を互いに 180° 回転して設置することで、両 CLT ごとに、壁材の配置または向き方角（東南西北）、壁面の屋根材による底陰の有無（屋外・屋内）、塗装の有無の全ての組合せを対比できるようにし、更に両 CLT の屋根材と床材、塗装の有無の全ての組合せも対比できるようにした（写真-1）。
