Acta de inventario en instalación cableado- K1413 - OT - 1095263

Fecha	11/11/2025
Lugar	Capital
Placa del Bus	GUW533
ID Móvil	K1413
Orden de Trabajo	1095263

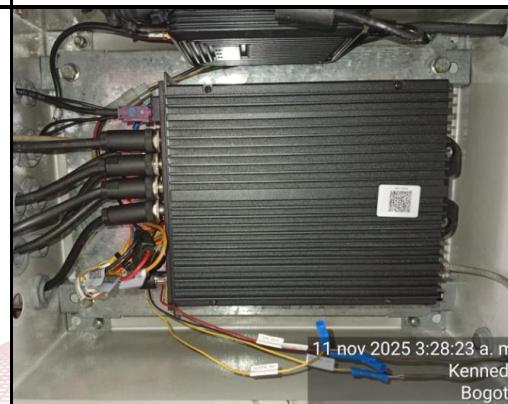
Equipo	Marca / Modelo	Serial	Foto Anexa
NVR Embarcado Marquillado	HIKVISION/DS- MP7608HN	No Aplica

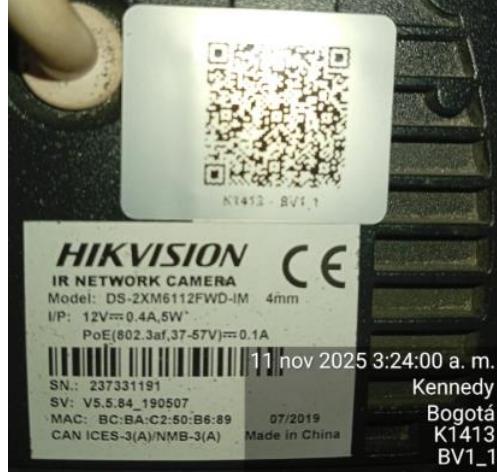
<p>K1413 - BV1_1</p> <p>HIKVISION CE</p> <p>IR NETWORK CAMERA Model: DS-2XM6122FWD-IM 4mm I/P: 12V==0.4A,5W PoE(802.3af,37-57V)==0.1A SN.: 237331191 SV: V5.5.84_190507 MAC: BC:BA:C2:50:B6:89 CAN ICES-3(A)/NMB-3(A) 07/2019 Made in China</p> <p>11 nov 2025 3:24:00 a. m. Kennedy Bogotá K1413 BV1_1</p>
Cámara BV1_2	HIKVISION/DS- 2XM6122G0JN/N D(4MM)(AE)(O- STD)	237331006

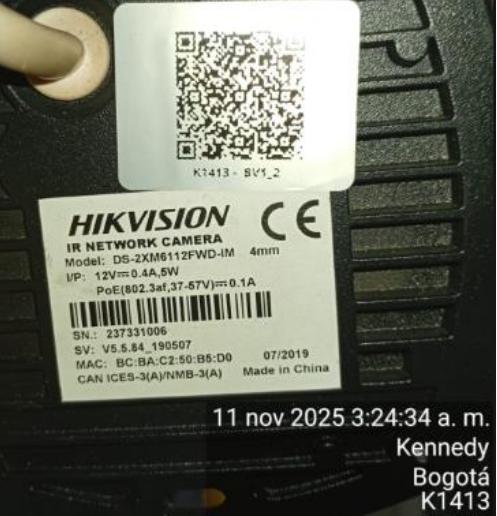
<p>K1413 - BV1_2</p> <p>HIKVISION CE</p> <p>IR NETWORK CAMERA Model: DS-2XM6122FWD-IM 4mm I/P: 12V==0.4A,5W PoE(802.3af,37-57V)==0.1A SN.: 237331006 SV: V5.5.84_190507 MAC: BC:BA:C2:50:B6:D0 07/2019 CAN ICES-3(A)/NMB-3(A) Made in China</p> <p>11 nov 2025 3:24:34 a. m. Kennedy Bogotá K1413 BV1_2</p>
Cámara BV1_3	HIKVISION/DS- 2XM6122G0JN/N D(4MM)(AE)(O- STD)	237331200

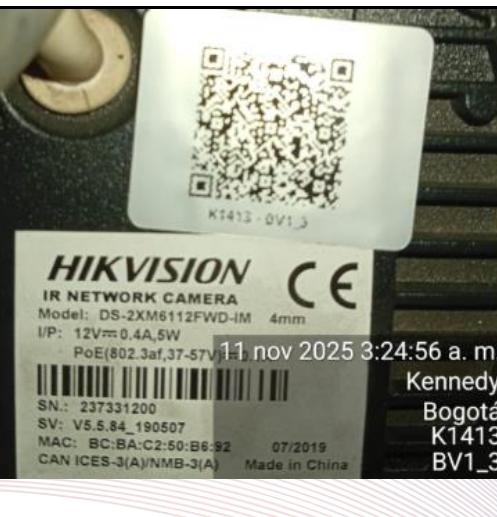
<p>K1413 - BV1_3</p> <p>HIKVISION CE</p> <p>IR NETWORK CAMERA Model: DS-2XM6122FWD-IM 4mm I/P: 12V==0.4A,5W PoE(802.3af,37-57V)==0.1A SN.: 237331200 SV: V5.5.84_190507 MAC: BC:BA:C2:50:B6:92 07/2019 CAN ICES-3(A)/NMB-3(A) Made in China</p> <p>11 nov 2025 3:24:56 a. m. Kennedy Bogotá K1413 BV1_3</p>
