Prof. Dr. Pirro THOMO

## AMFITEATRI I DURRËSIT DHE PUNIMET E RESTAURIMIT 2004

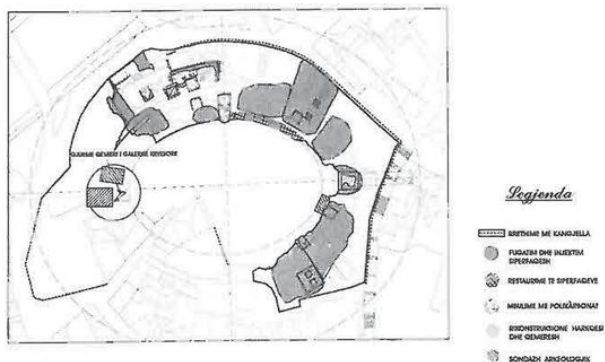
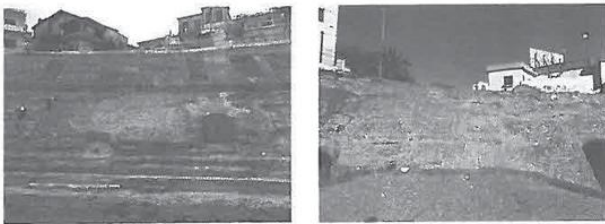
Tab. 1. Fugatimi i shkallares

Pjesa e zbuluar e shkallares vetëm pjesërisht ka qenë e konsoliduar. Sipërfaqe të konsiderueshme të saj ishin lënë të pa konsoliduara, që ka sjellë si pasojë gryerjen e sipërfaqes së shkallares dhe depërtimin e ujërave të reshjeve në brendësi të monumentit.

1a. **Konsolidimi i shkallares së amfiteatrit.** Punimet e kryera për konsolidimin e strukturave që konsideroheshin të rrezikuara, u përqëndruan në radhë të parë në një nga problemet kryesore të monumentit, siç ishte degradimi i sipërfaqes së shkallares së amfiteatrit nga lagështia, luhatja e temperaturave dhe ngricat. Nga ana tjetër ujërat e rreshjeve depërtonin edhe në galeritë e amfiteatrit, duke shkaktuar të njëjtat pasoja në konstruksionin e tyre. Mënyra e zbatuar është konsolidimi i saj me një shtresë të hollë përzjerjeje llaçi me gurë sipas teknikës ekzistuese. Kjo mënyrë u zbatua në sipërfaqet e korroduara dhe që kishin humbur konfiguracionin fillestar, ndërsa në pjesët që përmbajnë elementë arkitektonike e konstruktive, si shkallët e ngushta për lëvizjen e spektatorëve ose në pjesët ku ka dalë në dukje teknika e ndërtimit, konsolidimi është bërë me anë të fugatimit sipërfaqësor, pa i mbuluar apo fshehur këto elemente.

- Pastrimin e sipërfaqes me furçë.
- Larjen e sipërfaqes me ujë të bollshëm.
- Hedhjen e një shtrese llaçi deri në 8 cm.
- Fiksimin e gurëve në shtresën e llaçit.
- Fërkimin e fugave të llaçit, për të evituar plasaritjet.
- Spërkatjen me pluhur shtufi për efekte koloristike.

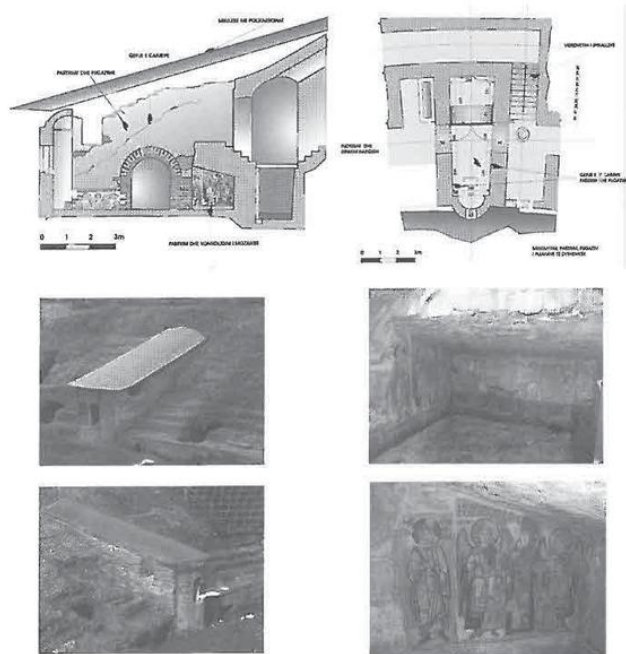
Tab. IX. Restaurimi i kapeles dhe i mozaikut

The sloppy of monument is immanence process and this has caused grave damages at monument which has risky consequences for static stability of monument especially for chapel mosaic.

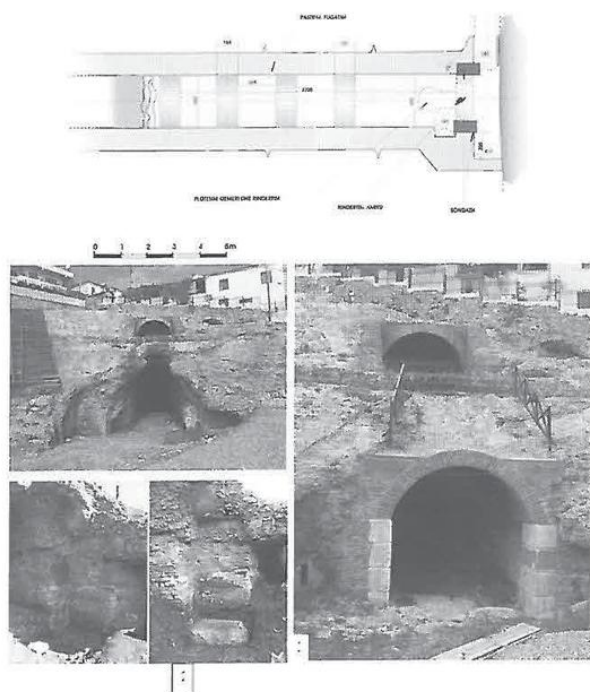
Tab. X. Restaurimi i hyrjes veriore: 1) Gjendja para restaurimit, 2) Sondazhet, 3) Gjendja pas restaurimit.
