## monumentet

Pirro THOMO

### BANESAT E HAPURA NË QYTETIN E KORÇES DHE DISA PROBLEME TË RESTAURIMIT TË TYRE

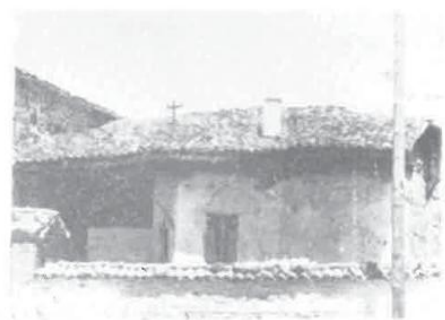
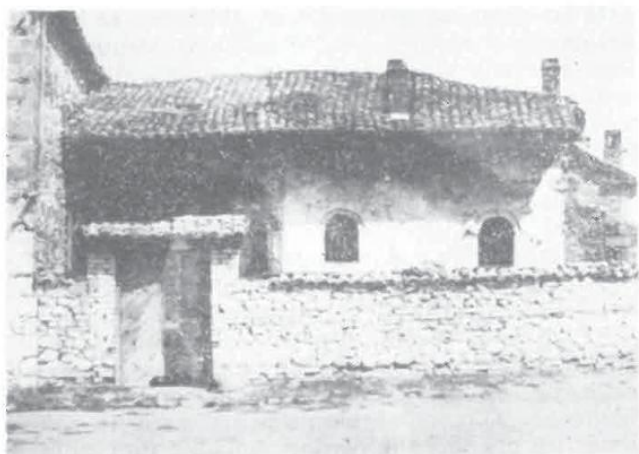
Fig. 1

**Banesa Nr. 1** (Rr. S. Peci, Nr. 23). Është një ndër banesat më të vjetra që ruhen nga ky grup dhe duhet t'i përkasë fundit të shekullit XVIII. Në gjendjen e sotme ajo ruhet e cunguar nga ndërtimi ngjitur me të i një banese të re, ndërsa e gjithë pjesa e prapme e saj ka marrë një zhvillim të madh planimetrik si rezultat i shtesave të mëvonëshme dhe ka pësuar gjithashtu ritrajtime të rëndësishme (Tab. I, Fig. 1, 2).

Banesa është ndërtuar me gurë të lidhur me bal-të dhe të përforcuar me breza druri. Masa e plotë e muraturës nuk arrin të thyhet nga dritaret e vogla, me mbulesë harku, e të mbrojtura me kafazë druri, që dalin në pamjen kryesore. Ajo kontraston ndijshëm me sipërfaqen e hapur të çardakut pranë saj. Streha mjaft e dalë e çatisë, me elemente të gdhendur, mbron muraturën dhe çardakun nga faktorët atmosferikë.

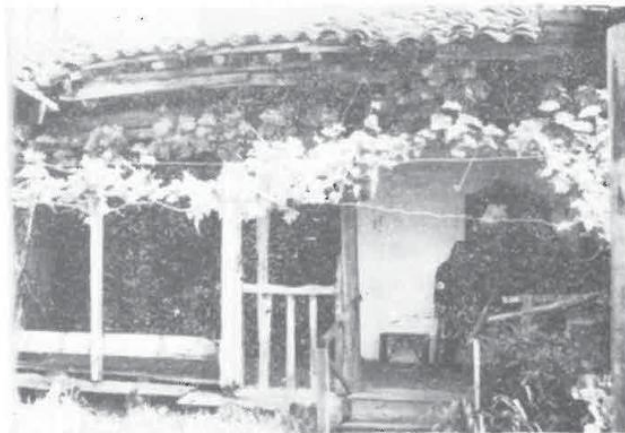
Fig. 3

**Banesa Nr. 2** (Rr. Jeronim De Rada Nr. 5). Ndonëse ruhet mjaft e fragmentuar paraqet interes për përhapjen e banesave të hapura në Korçë dhe, në mënyrë të veçantë, për kompozimin dhe trajtimin arkitektonik e dekorativ të ambienteve, në një periudhë të caktuar të zhvillimit të tyre, që kap dhjetëvjeçarët e parë të shekullit XIX (Tab. II; Fig. 3).

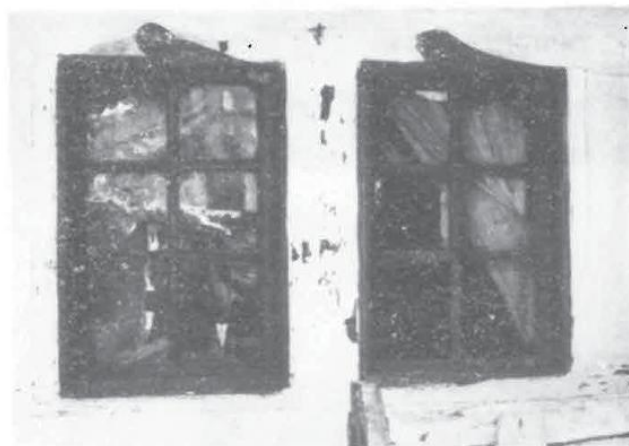
Fig. 4

Ambienti ndriçohet nga dritare të mëdha që dalin në çardak. Hapësirat e ndriçimit janë të përbëra prej kanatit të xhamit dhe kanatit të plotë prej dërrase, të dyja njëpjesëshe. Ato hapen me rrëshqitje horizontale, duke u futur në hapësirën ndërmjet dy pareteve të çatmasë. Nga ana e çardakut dritaret mbroheshin nga kafazë druri (Fig. 4).

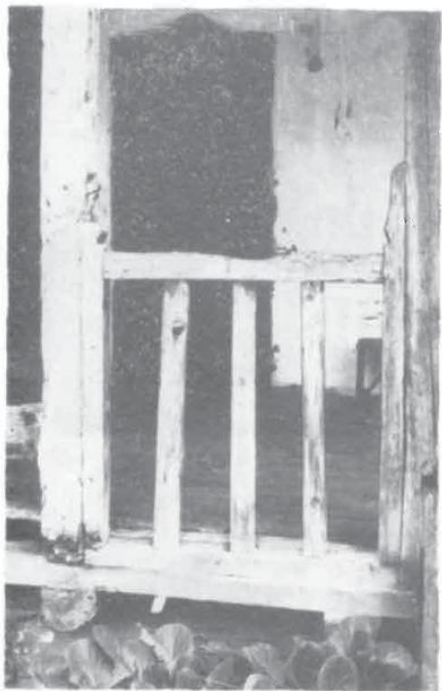
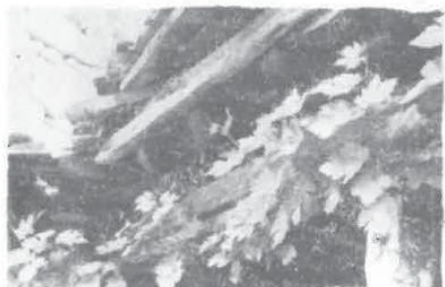
Fig. 5

Hajati përmban në ballë një radhë kollonash druri me qoshe të gdhendura dhe të kurorëzuara me jastëkë druri të daluara. Ndërmjet tyre ngrihet një parapet i ulët i ndërtuar me binarë vertikalë (Fig. 5, 6). Hajati është shtruar me dysHEME dërrase, por nuk

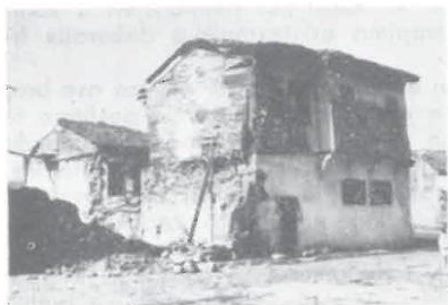
Fig. 8

**Banesa Nr. 3** (Rr. Mihal Grameno, Nr. 4)<sup>11</sup>. Kishte arritur në ditët tona në një gjendje krejtësisht të transformuar (Fig. 8, 9). Gjatë punimeve të restaurimit u zbuluan të dhëna të rëndësishme dhe elemente të shumtë, që e bënë mjaft të lehtë kthimin e saj në gjendjen fillestare.<sup>12</sup>

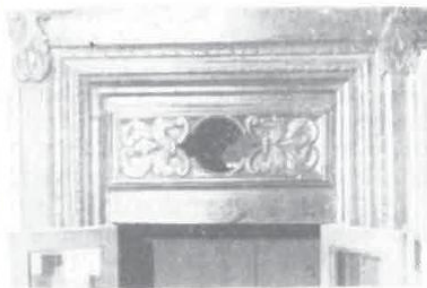
Fig. 10

**Gjendja para restaurimit** (Tab. IV). Banesa ishte dykatëshe. Hyrja bëhej në katin përdhe dhe përfundonte në një korridor të ngushtë. Kati përdhe përmbante dy ambiente. Ambienti verior shërbente si dhomë ndjenjor, ndërsa i dyti në anën jugore si kuzhinë. Në korridor ishin vendosur gjithashtu shkallët prej druri që lidhnin dy katet. Platforma mbi hapësirën e shkallëve në katin e dytë ishte trajtuar në formë qoshku. Kompozimi planimetrik i katit të dytë ishte i njëjtë me atë të katit përdhe. Ai përbëhej nga dy ambiente banimi, dhomës së pritjes dhe dhomës së gjumit. Trajtimi dekorativ i ambienteve ishte i ndryshëm. Ai verior kishte trajtim të thjeshtë, i pajisur me dritare të mëdha në dy faqet e jashtme dhe me tavan të rrafshët prej suvaje. Në të mungonin musandrat dhe dollapet e murit. Përkundrazi ambienti i dytë ruante një përpunim më të pasur. Tavani prej suvaje përmbante një rozetë katërfletëshe në plan, të thelluar në formë kubeje. Pjesa qendrore e muraturës ishte e kornizuar me fashatura dërrase, ku përfshihej dhe një dollap në mur me pjesë të gdhendura. (Fig. 10).

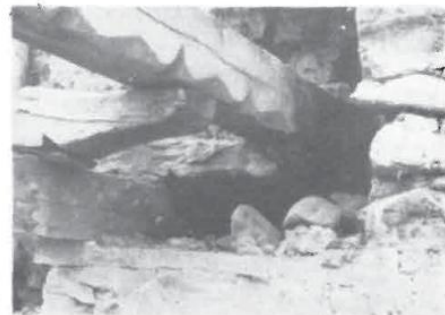
Fig. 11

Nën kollonën e murosuar kalonte një tra ose brez druri në drejtimin gjatësor, me buzën e poshtme të gdhendur, ndërsa në të, trarë tërthorë me funde gjithashtu të gdhendur (Fig. 11). Këto të dhëna tregonin se kollona ndodhej e palëvizur në pozicionin fillestar. Ajo ishte kollonë e ballit të çardakut të hapur, brezi mbante shtyllaren e tij, ndërsa trarët tërthorë ishin trarët e dyshemesë së çardakut. Kllapat në faqen e jashtme të trarëve dëshmonin se balli i çardakut dilte konsol tej rrafshit të hajatit në katin përdhe.

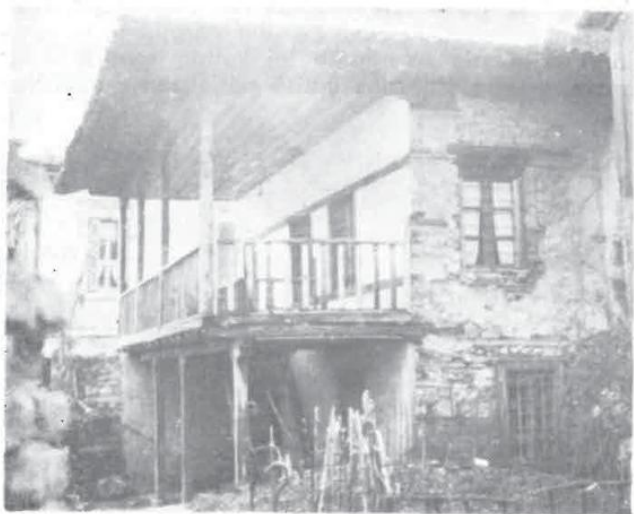
Fig. 12/1

Zhveshjet e suvasë në murin verior të ambientit të fazës së parë nxorrën në dritë dy dritare, prej nga ndriçohej ky ambient dhe që dilnin në çardak. Kasat e dritareve ishin të palëvizura, gjë që e bënte të qartë konstruksionin dhe elementet përbërës të tyre. Ato kishin kanatin prej xhami, kapakun e plotë prej dërrase, ndërsa vrimat e hapura në kasë dëshmonin për praninë e një kafazi mbrojtës prej druri dhe na jepnin mundësi për të përcaktuar diametrin dhe hapin e shufrave.

Gjatë punimeve në çati u gjetën të ripërdorura mjaft binarë me funde të gdhendura, të cilat ishin «makazet» (binarët) e çatisë fillestare, dalja e të cilave formonte radhën e dytë të strehës. Pjesë të radhës së parë ruheshin të paprekura në konstruksionin e çatisë, ndërsa disa fragmente të gdhendur përfaqësonin binarin ndarës të dy radhëve të strehës.

Duke patur një material të tillë në dispozicion nuk ishte e vështirë rivendosja e saktë e gjendjes fillestare. Një arsye tjetër që na shtyu në një vendim të tillë ishte dhe fakti se faza e dytë e ndërtimit kishte pësuar dëmtime të tilla sa që do të duheshin ndërhyrje mjaft të thella restauruese, praktikisht një rindërtim i saj, gjë që nuk justifikohet me vlerat e këtij ndërtimi të ri. Rivendosja e gjendjes fillestare të fazës së parë u bë duke respektuar në çka ishte e mundur materialin e vjetër, qoftë duke e ripërdorur atë ku ishte e mundur, qoftë duke e kopjuar atë gjatë plotësimeve, por gjithnjë duke lënë të dallohet e reja. Përfundimisht bëjnë elementet e humbur plotësisht, si oxhakët e musandrat. Meqënëse banesa ishte e paracaktuar për ekspozim, u vendos që këto elemente të ribëheshin në analogji me banesat e tjera të të njëjtit tip dhe periudhë, për të ruajtur unitetin stilistik të ambienteve dhe karakterin didaktik të tyre (Fig. 12).

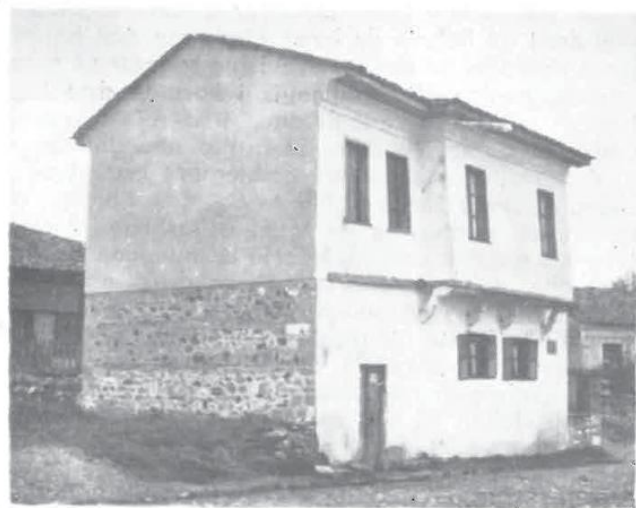
Fig. 12/2

e pritjes, me përmasa të mëdha, që del konsol mbi katin përdhe në anën veriore dhe i paisur me dritare të shumta në anën veriore dhe jugore. (Fig. 12/2).

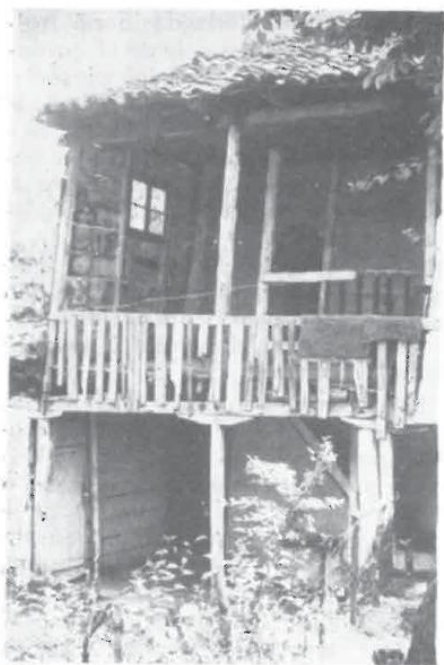
Fig. 14

**Punimet e restaurimit.**<sup>13)</sup> Siç e vumë në dukje më sipër, shtesat dhe ndarjet e reja ishin lehtësisht të dallueshme, kështu që kompozimi planimetrik fillestar, nuk ishte i vështirë të rivendosej. Ai përbëhej në katin përdhe nga hajati i hapur dhe një ambient banimi i paraprirë nga një korridor i ngushtë. Në katin e sipërm përfshiheshin çardaku i hapur, ambienti kryesor me përmasa të mëdha, edhe ky i paraprirë nga një korridor dhe ambienti i dytë i banuar mbi hajat, që del në ballë të banesës (Fig. 14).

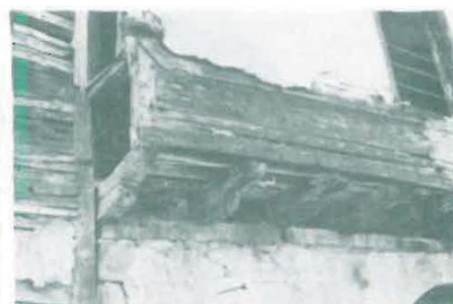
Fig. 25

Kollonat e vjetra të zbuluara ishin me qoshe të gdhendura, të kurorëzuara me jastëkë, gjithashtu të gdhendur. Parapeti mbrojtës ishte i ulët dhe i plotë, i përbërë prej një dërrase të kornizuar me fashaturë të gjera, të përpunuara. Gjatë mbylljes së çardakut elementet e parapetit ishin goditur me sqepar, për ta bërë të mundur qëndrimin e suvatimit (Fig. 25).

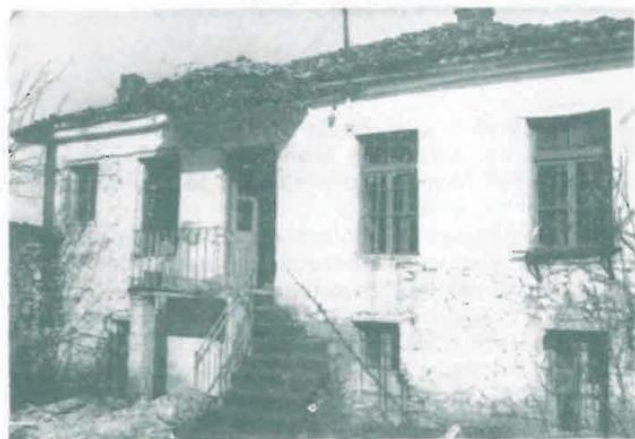
Fig. 26

Ndryshime me rëndësi ka pësuar banesa me rastin e ndonjë meremetimi të përgjithshëm edhe në strukturën planimetrike e konstruktive. Muri verior është rindërtuar, duke zhdurur me këtë rast oxhakët e vjetër në dy ambientet ballorë të këtij krahu. Ndërsa prishja e murit jugor tjetërsoi kompozimin planimetrik, mbasi rindërtimi i tij nuk u krye në vendin e përparshëm, duke zvogëluar në mënyrë të ndjeshme

sipërfaqen e ambienteve të këtij krahu (Fig. 26). Për shtrirjen fillestare në plan të banesës na dëshmojnë dy elemente të zbuluar. Së pari brezi i muraturës së ballit është lënë i paprekur gjatë rikonstruksionit dhe del tej konturit të banesës. Së dyti, në bashkimin e çatmasë së ballit me murin jugor u gjet e paprekur një kasë dritareje, që dëshmon se ambienti jugor ka patur tri dritare në pamjen kryesore dhe jo dy, siç ishte në gjendjen ekzistuese (Fig. 27).

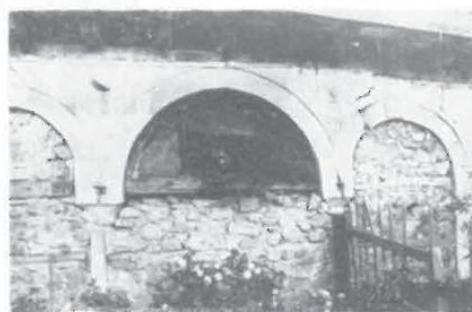
Fig. 28

Ndryshimet e tjera në kohë të banesës nuk patën atë shtrirje dhe ndikim në zgjidhjen e përgjithshme të banesës. Ato kishin të bënin me disa ndarje të lehta të ambienteve të katit të dytë për të krijuar anekse e musandra, me zvogëlimin dhe mbylljen e dritareve të ambientit ballor jugor, me hapjen e dritareve të reja në faqen jugore mbas rikonstruksionit të kësaj pjese, me hapjen e hyrjeve të reja në anën jugore, me mbylljen e portikut të hyrjes në katin përdhe (Fig. 28), me prishjen të një pjese të mirë të strehës dyfishe të çatisë etj.

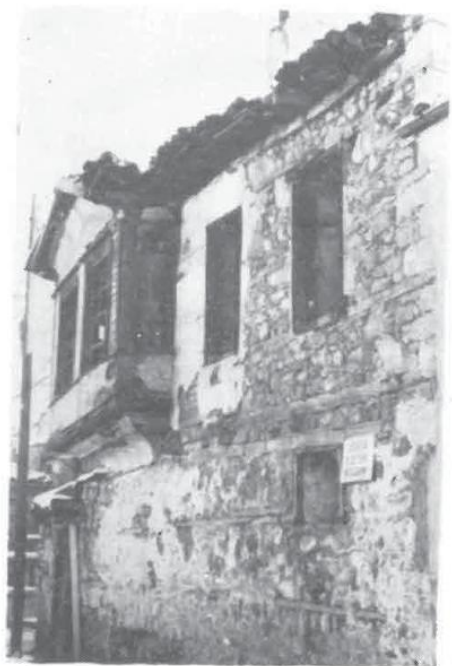
Fig. 31

**Banese Nr. 7** (Rr. Pjetër Bogdani Nr. 9). Ruhet e fragmentuar nga që ndërtimi pranë saj i një banese në vitin 1883 ka prishur një pjesë të saj. Megjithatë pjesa e mbetur është e mjaftueshme për të gjykuar mbi pamjen fillestare të banesës (Tab. XII; Fig. 31).

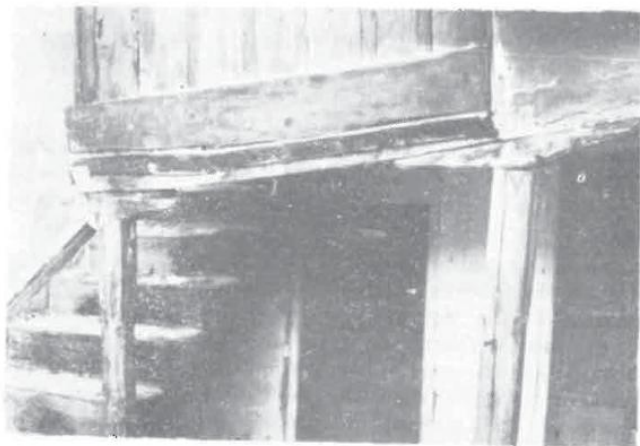
Fig. 32

Karakterin e zhveshur të konstruksionit, tipik për banesat e hapura të mësipërme, këtu shohim të ruhet vetëm në kolonadën e hajatit (Fig. 32). Shtyllat prej druri, kurorëzohen me kapitule druri të gdhendura. Ky karakter ka humbur plotësisht në katin e sipërm. Konstruksioni është fshehur nga një strukturë çatmaje e suvatuar. Kështu kollona e çardakut është e veshur me dërrasa, e zënë në pjesën e poshtme nga parapeti i mbyllur, ndërsa sipër kurorëzohet nga një arkadë e punuar me teknikën e çatmasë (Fig. 33). Me një teknikë të tillë janë përpunuar streha e çatisë dhe konsoli i qoshkut. Muratura e lehtë me konstruksion çatmaje e qoshkut kornizohet me

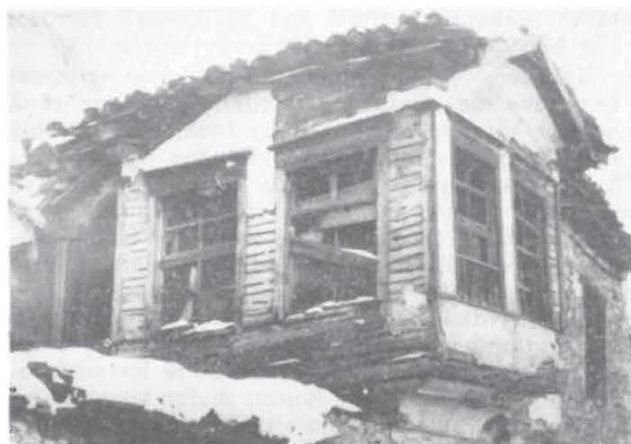
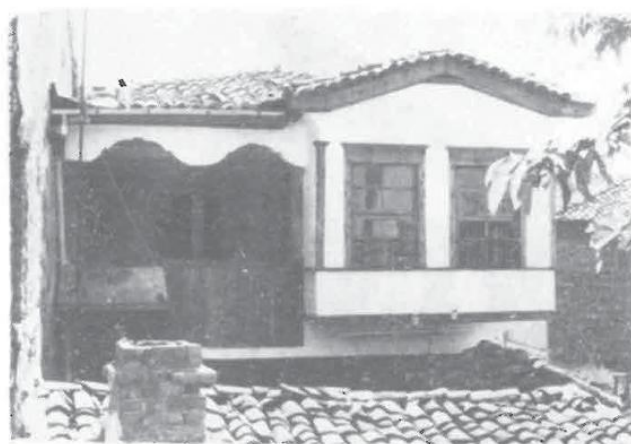
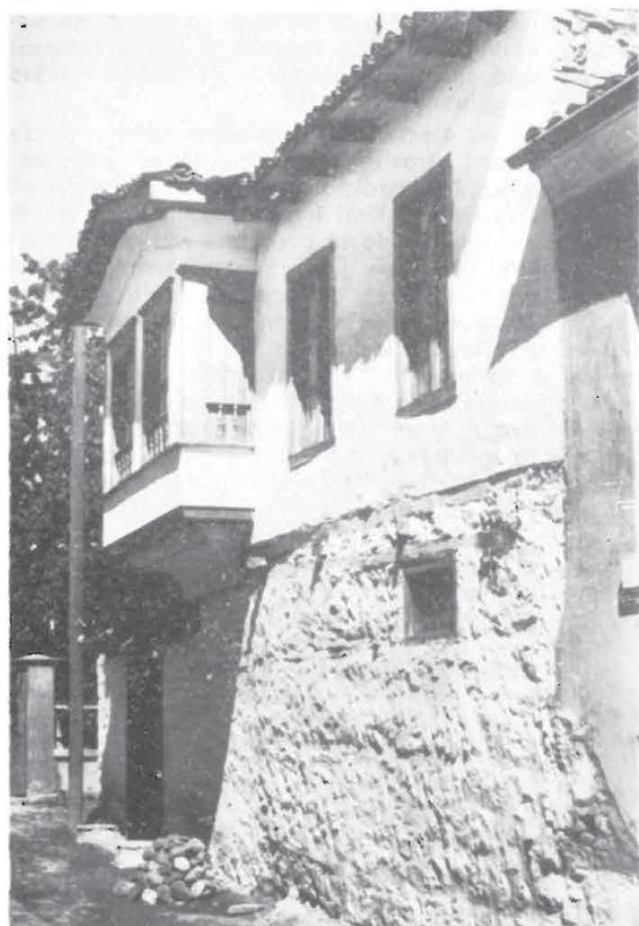
**Punimet e restaurimit<sup>17</sup>.** Në gjendjen ekzistuese banesa i ruante të gjitha elementet fillestarë, por mjaft të degraduar. Strukturat mbajtëse ishin dëmtuar duke sjellë deformime dhe inklinime të konsiderueshme të gjithë banesës (Fig. 34). Kështu që problemi kryesor i restaurimit përqëndrohej në konsolidimin e qëndrueshmërisë statike të banesës. Për këtë qëllim mbasi banesa u çlirua nga pesha e çatisë dhe e lidhjeve të tjera, me anë të krikove u ngrit struktura e çatmasë së katit të dytë dhe konstruksioni mbajtës i hajatit, duke eliminuar cedimin vertikal. Në të njëjtën kohë me anë të tërheqjes me tirante horizontale, strukturat u sollën në vertikali, duke eliminuar sa të ishte e mundur mënjanimet e tyre. Mbasi banesa u fiksua në pozicionin e saj fillestar, filloi procesi i dytë i restaurimit, ripërtëritja e elementeve të degraduar statikë dhe arkitektoniko-dekorativë. Zëvendësimi i elementeve u bë i pjesëmë dhe i shkallëzuar. Një mënyrë e tillë veprimi jepte mundësinë e një qëndrimi sa më besnik konstruksionit dhe formave fillestare, meqënëse nga e

vjetra diçka mbetej dhe se në çdo moment mbahej parasysh modeli original ende i paprekur (Fig. 35, 36, 37).

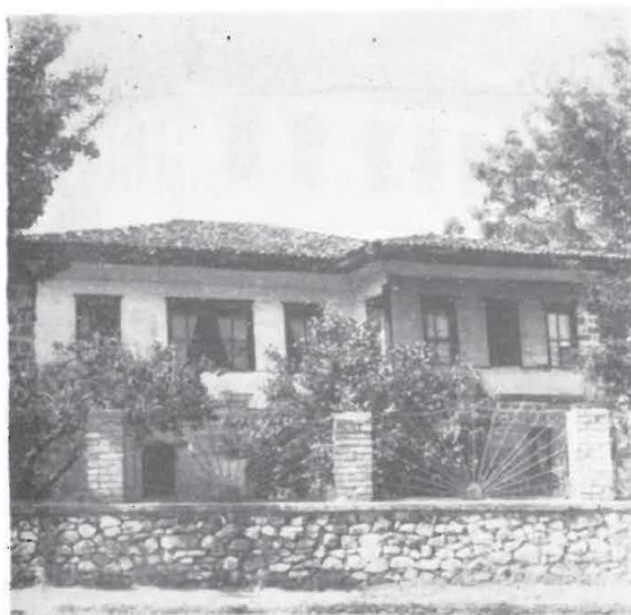
Fig. 39

**Banesa Nr. 10** (Rr. Fan S. Noli, Nr. 11). Paraqet një nga shembujt më të zhvilluar të banesave me çardak të mbyllur. Kompozimi planimetrik i saj është i ngjashëm me skemën e njohur të banesave me çardak në një krah (Tab. XV; Fig. 39).

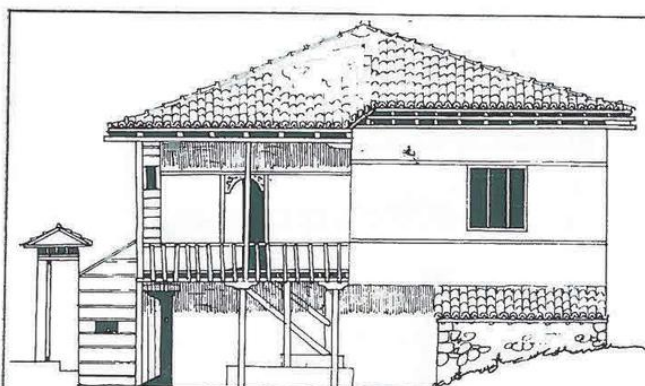
PAMJE KRYESORE (PARA RESTAURIMIT)

L'habitation Nr. 4. Dans les lignes principales l'habitation gardait la composition planimétrique initiale, avec quelques séparations provisoires, légèrement distinctes comme des annexes, mais quant au procédé architectonique, elle avait changé à cause de la disparition de quelques éléments initiaux.
