Prof. Dr. Pirro THOMO  
Ing. Rest. Alfred ÇOMA

## KISHA E LINDJES SË SHËN MARISË NË LABOVË TË KRYQIT – GJIROKASTËR Punimet e restaurimit<sup>1</sup>

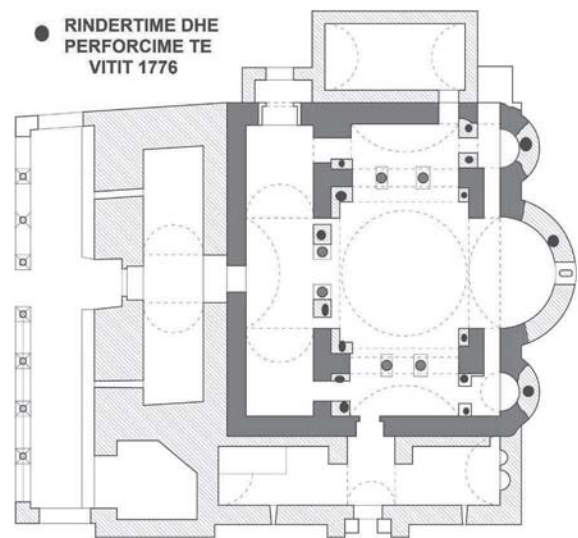
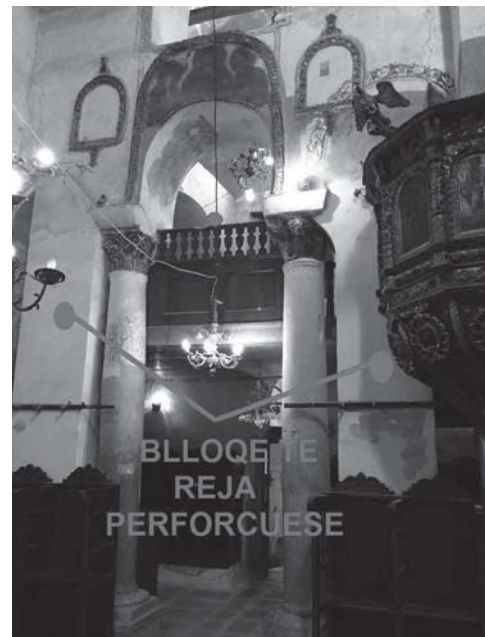
Në brendësi mbështetjet masive të bërthamës qendrore janë mbathur me muraturë shtesë (Fig. 6), po kështu dhe kolonat e harkadës perëndimore (Fig. 7).

Fig. 6, 7. Ndërhyrjet përforcuese në brendësi të kishës

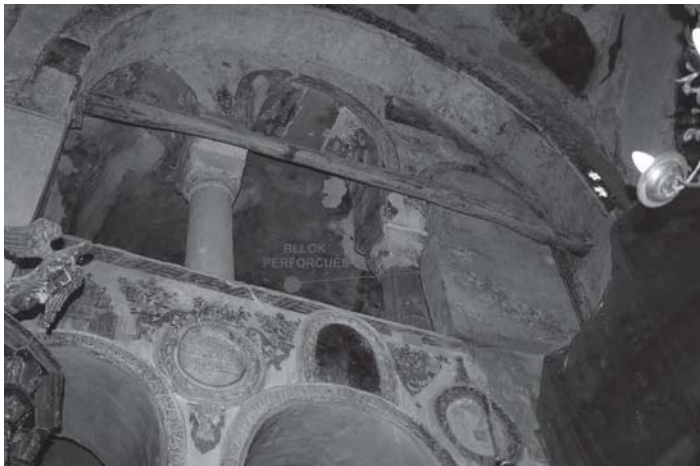
Me muraturë shtesë janë përforcuar dhe harqet e sipërme të harkadës veriore dhe perëndimore (Fig.8). Në pamjet e jashtme frontoni jugor (Fig. 9) dhe e gjithë faqja lindore së bashku me tri apsidat (Fig.10),

Fig. 8. Ndërhryjet përforcuese në brendësi të kishës

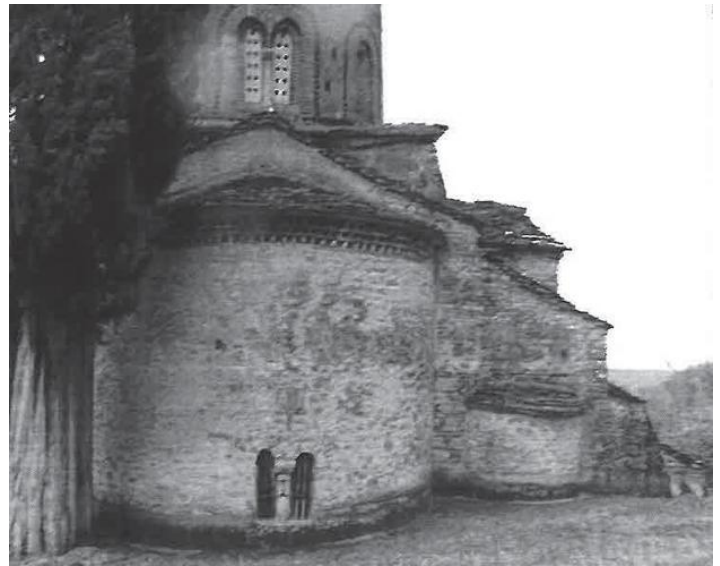
Fig. 10. Rindërtimi i murit lindor të kishës

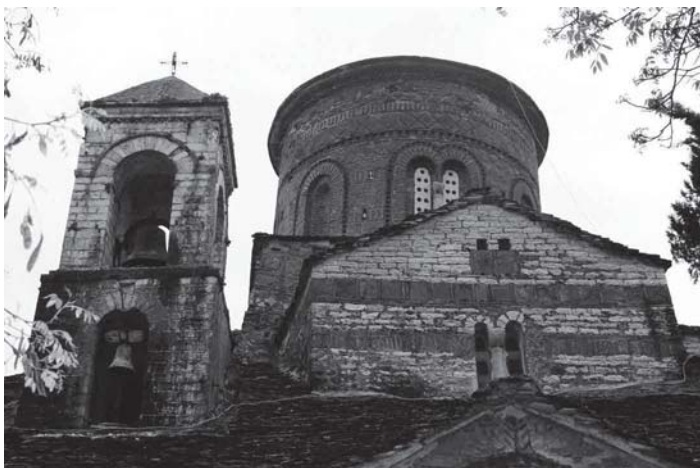
Fig. 9. Rindërtimi i krahut jugor të kishës

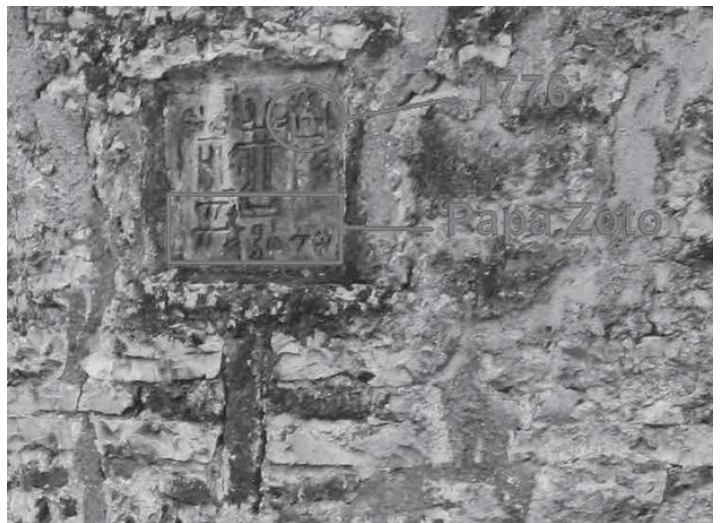
Fig. 11. Mbishkrimi me datën dhe autorin e rindërtimit

janë të rindërtuara në një kohë të dytë. Në se do t'i referohemi mbishkrimit të murosuar në murin e apsidës qendrore (Fig.11), ky rindërtim duhet të jetë bërë në datën 1776 nga Papa Zoto. Këto rindërtime dhe përforcime do të jenë provokuar nga një dëmtim shumë serioz i

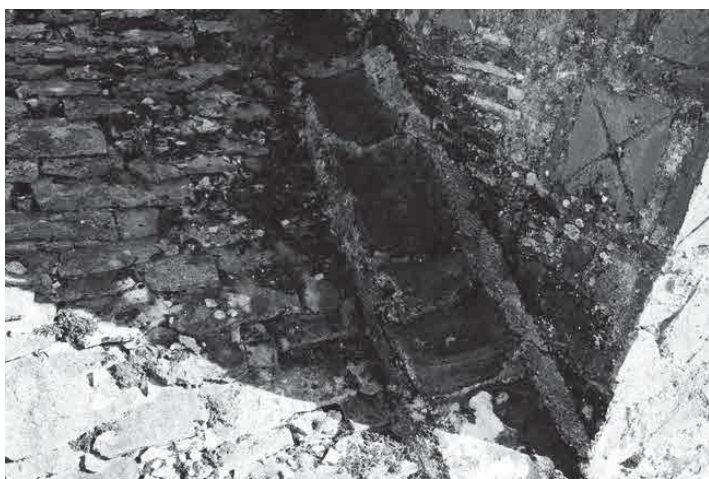
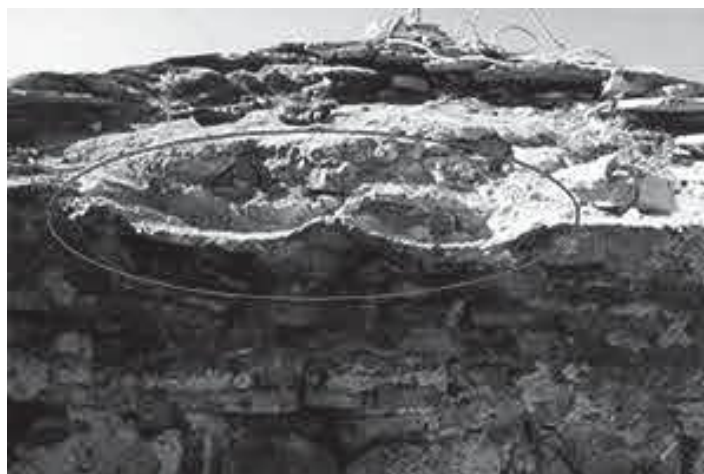
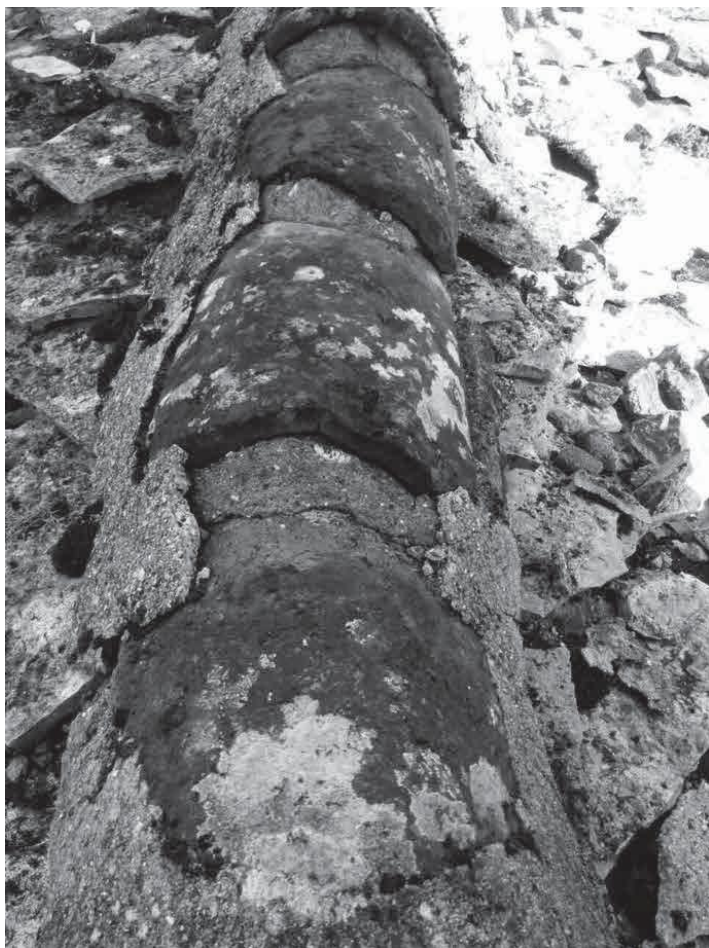
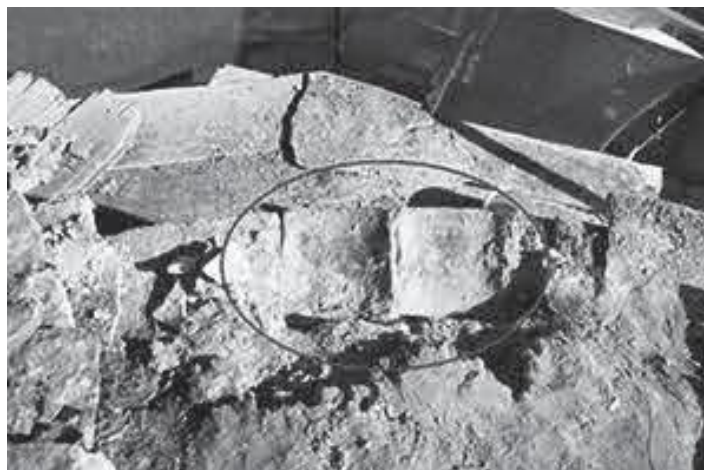
pakontestueshme për vërtetimin e hipotezës së ngritur. Zbulimi i kujdesshëm i mbulesës së kupolës nxori në dritë tjegulla të fiksuara me llaç mbi konstruksionin e kupolës dhe me të njëjtat përmasa me tjegullat e ripërdorura (Fig. 15). Është pikërisht ky fakt, gjetja e tjegullave *in situ*, d.m.th. të fiksuara me llaç në

Fig. 15. Tjegulla origjinale të zbuluara në konstruksionin e kupolës

strukturë, që përbën një provë mjaft bindëse se mbulesa origjinale ka qenë me tjegulla. Përmasat e tjegullave janë: ullukët 50x32x2 cm dhe kanë një kurbëzim të lehtë, ndërsa kapakët kanë përmasa 50x23x2 cm me kurbëzim normal.

Mbas këtij zbulimi u propozua që të rikthehej mbulesa origjinale me tjegulla. Ky propozim mbështetet së pari në Kartën e Venecies, e cila në nenin 11 thekson “... *nxjerrjanësheshen një fazë paraardhëse nuk justifikohet veçse jashtëzakonisht dhe me kusht ... që kompozimi i nxjerrë në dritë të përbëjë një dëshmi të një vlere të lartë historike, arkeologjike ose estetike dhe që gjendja*

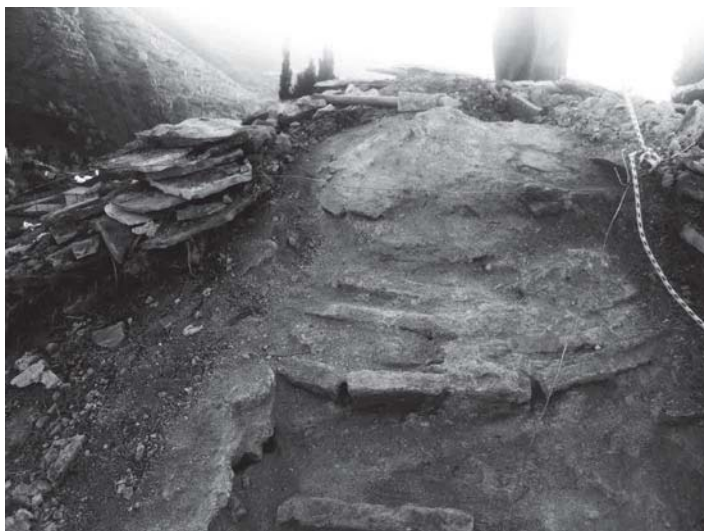
Nga zbulimi i çatisë nga rrasat e gurit u pa se mbi strukturën e kupolës kishte një mbushje të konsiderueshme mbeturinash, që shkonte deri në 30 cm. Zbulimi i çatisë nxori në dukje gjithashtu dhe mënyrën e ndërtimit të kupolës. Ajo është ndërtuar me tulla të vendosura këllç në rathë koncentrikë dhe me fugatura të gjera llaçi. Gjendja e konstruksionit të kupolës linte për të dëshiruar: vëreheshin mungesa tullash, dekompozim të llaçit lidhës dhe, vende-vende, zëvendësim të tyre me plloça guri (Fig. 16).

*Fig. 16. Gjendja e kupolës mbas zhveshjes së mbulesës me rrasa guri*

- largimin e mbushjeve dhe mbeturinave nën mbulesën e çatisë;
- pastrimin e mirë të sipërfaqes dhe fugave nga mbeturinat dhe llaçit të dekompozuar;
- fugatimit me llaç të freskët dhe plotësimit me tullat e munguara dhe të zëvendësuara;
- përforcimin e konstruksionit të kurbëzuar me fibra karboni;
- shtrimin me një shtresë termoizoluese dhe respiruese të kupolës me llaç horasan.

Përforcimi i kupolës u realizua me katër fibra karboni 5 cm të vendosura sipas meridianëve, duke e ndarë sipërfaqen e kupolës në tetë segmente sferike dhe duke u fiksuar në një fibër të vendosur në bazën e gjysmësferës së kupolës (Fig. 25). Fibrat e karbonit u shtruan mbi një shtresë shumë të fortë llaçi, në mënyrë që të mos ishin në kontakt të drejtpërdrejtë me konstruksionin e kupolës, meqenëse gjatë punës

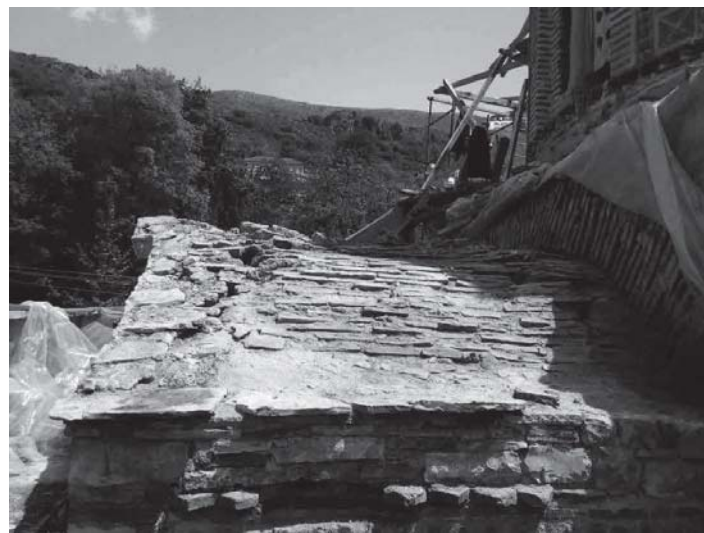
Më e papritur ishte gjendja e konstruksionit të krahëve të kryqit, të zbuluar mbas heqjes së plloçave të gurit. Krahët verior dhe perëndimor ishin ndërtuar me tulla (Fig. 17). Ndryshe nga dy qemerët e mësipërm, qemeri i krahut jugor ishte ndërtuar tërësisht me gurë, ndërsa nuk ishte ruajtur asnjë gjurmë nga qemeri

*Fig. 17. Konstruksioni i qemerëve të krahëve të kryqit*

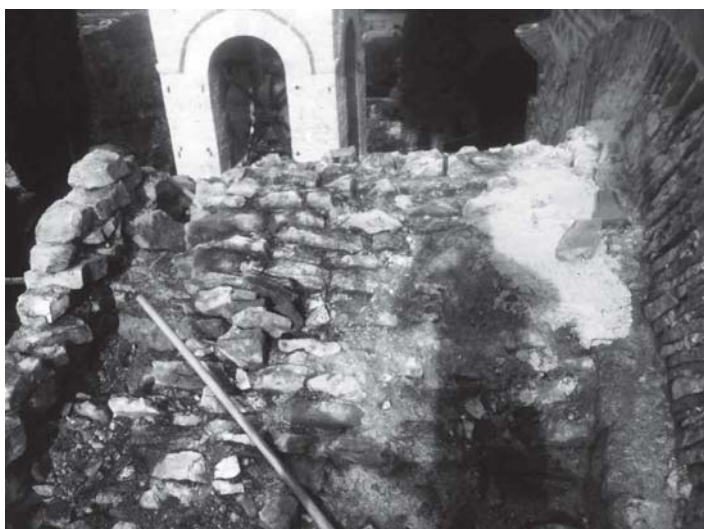
original me tulla, dëshmi kjo e një rindërtimi tërësor të kësaj pjese (Fig. 18).

*Fig. 18. Konstruksioni i qemerit të krahut jugor të kryqit*

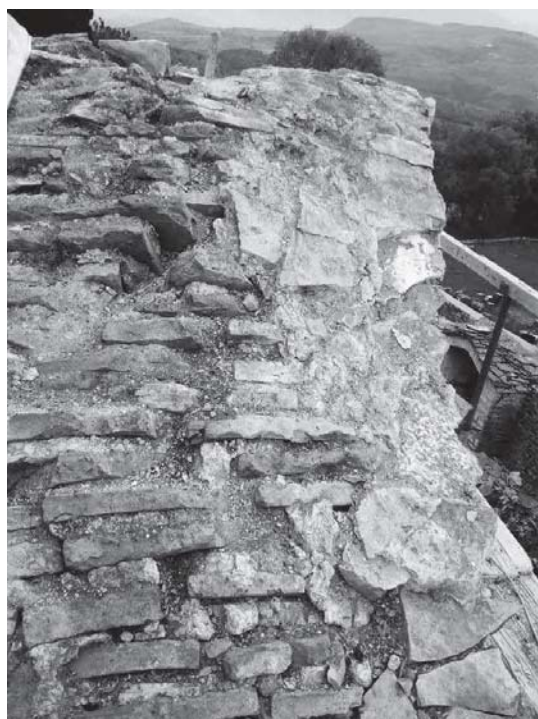
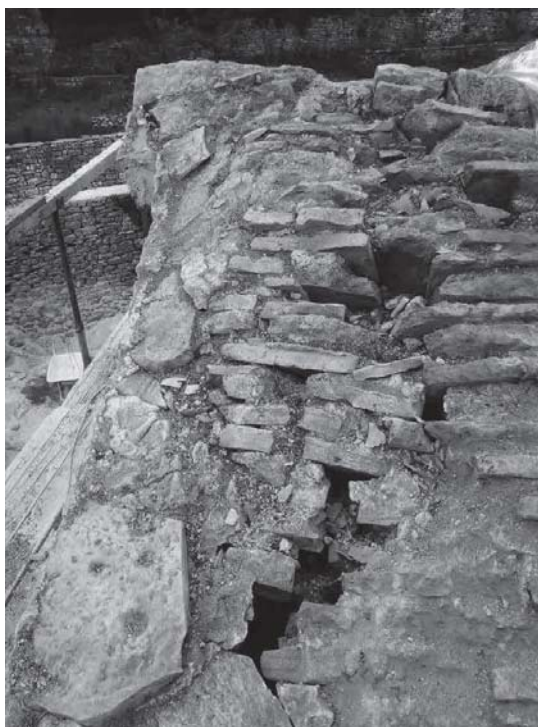
Gjendja statike e qemerëve të krahëve të kryqit mund të konsiderohej me gjithë kuptimin e fjalës katastrofike. Ato kishin çarje të shumta, deformacione dhe shpëputje të tilla që i kishin shpënë ato në një gjendje tërësisht

jashtë funksionit, sa që ishte e habitshme se si mund të mos shembeshin nga ngarkesa e mbulesës me plloça guri (Fig. 19.1,2,3).

*Fig. 19.1. Gjendja e konstruksionit të qemerëve të krahëve të kryqit*

*Fig. 19.2,3. Gjendja e konstruksionit të qemerëve të krahëve të kryqit*

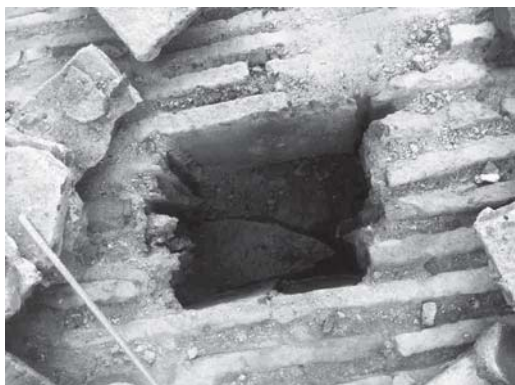
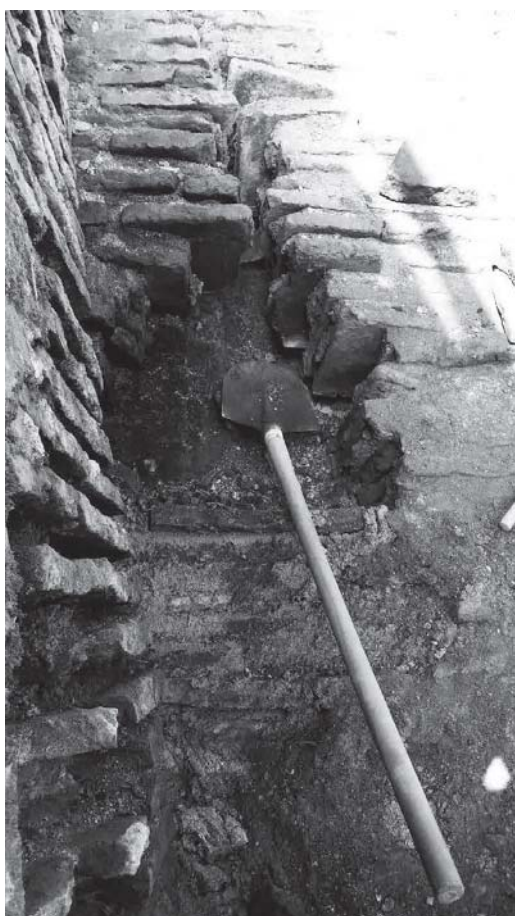
originale ishin ndërtuar harqe të reja, të cilat morën tashmë rolin mbajtës të sistemit konstruktiv, duke lënë harqet origjinale krejtësisht pa funksion (Fig. 20.1,2).

Fig. 20.1,2. Gjurmë të dublimit të qemerëve të krahëve të kryqit

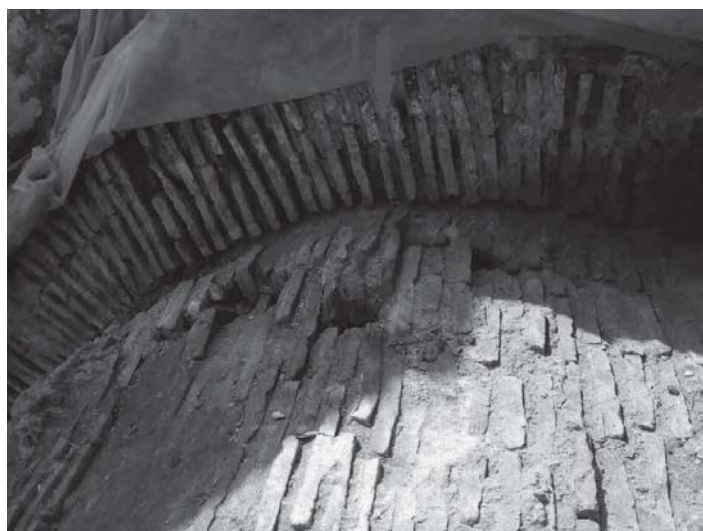
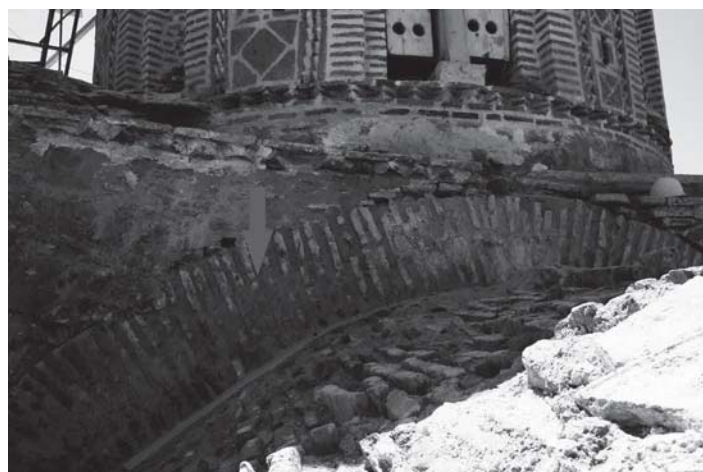
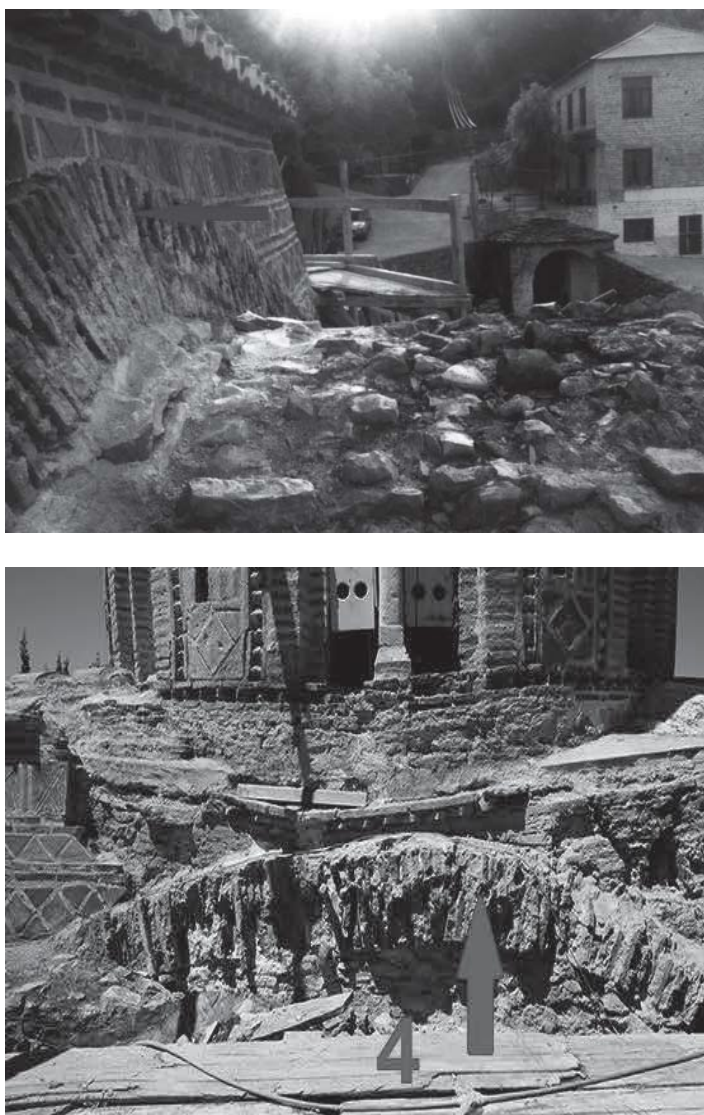
Një e dhënë me interes që u përfitua nga zhvishja e mbulesës së çative ishte zbulimi i elementeve mbajtëse të sistemit konstruktiv, sidomos të bërthamës qendrore. Gjatë këtij procesi dolën në dritë katër harqe të fuqishme mbajtëse të bërthamës qendrore, që lidhin pilastrat mbi të cilat ngrihet tamburi i kurorëzuar nga kupola (Fig. 21.1,2,3,4). Një skemë e tillë konstruktive dallon nga skema e zakonshme e kishave të vogla të tipit në formë kryqi me kupolë, ku tamburi i kupolës mbështetet mbi qemerët e krahëve të kryqit. Kemi të bëjmë pra me një skemë të re, ku bërthama qendrore

Fig. 21.1,2. Harqet mbajtëse të kupolës

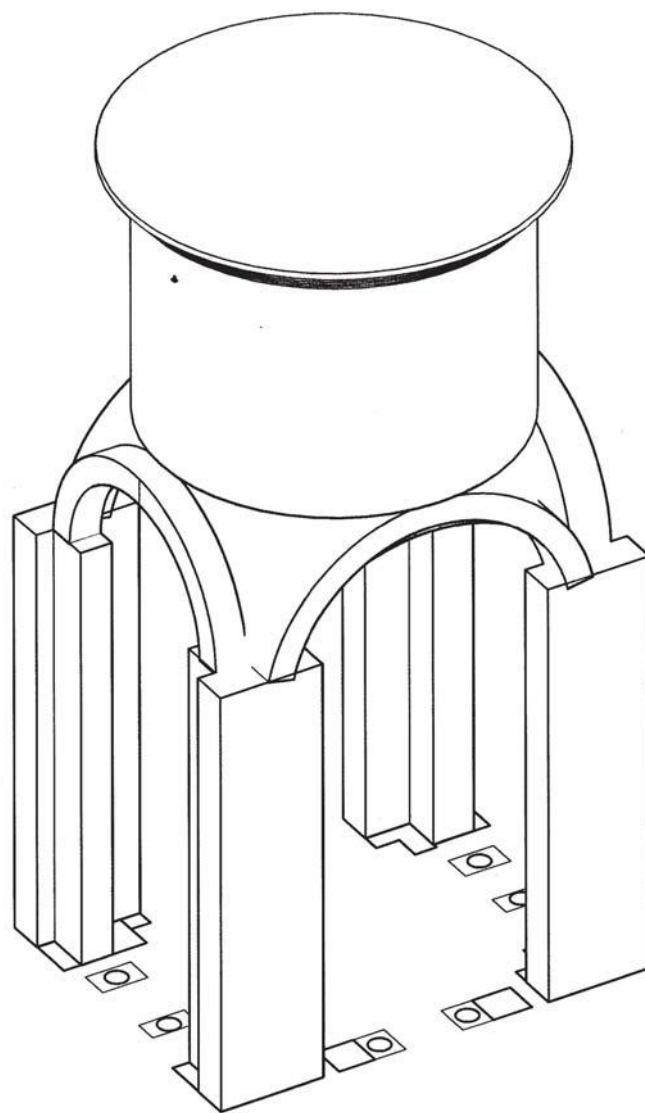
Fig. 22. Skema konstruktive e bërthamës qendrore

e përbërë nga mbështetjet masive, harqet mbajtëse që mbështesin tamburin me kupolën nëpërmjet velave trekëndëshe sferike, kanë formuar një njësi më vete, të pavarur nga strukturat anësore të kishës (Fig. 22)<sup>9</sup>. Dhe ashtu si në brendësi, ambientet anësore, që luajnë rolin e krahëve të kryqit, figurativisht mbeten në plan të dytë, edhe konstruktivisht, në raport me pjesën qendrore,

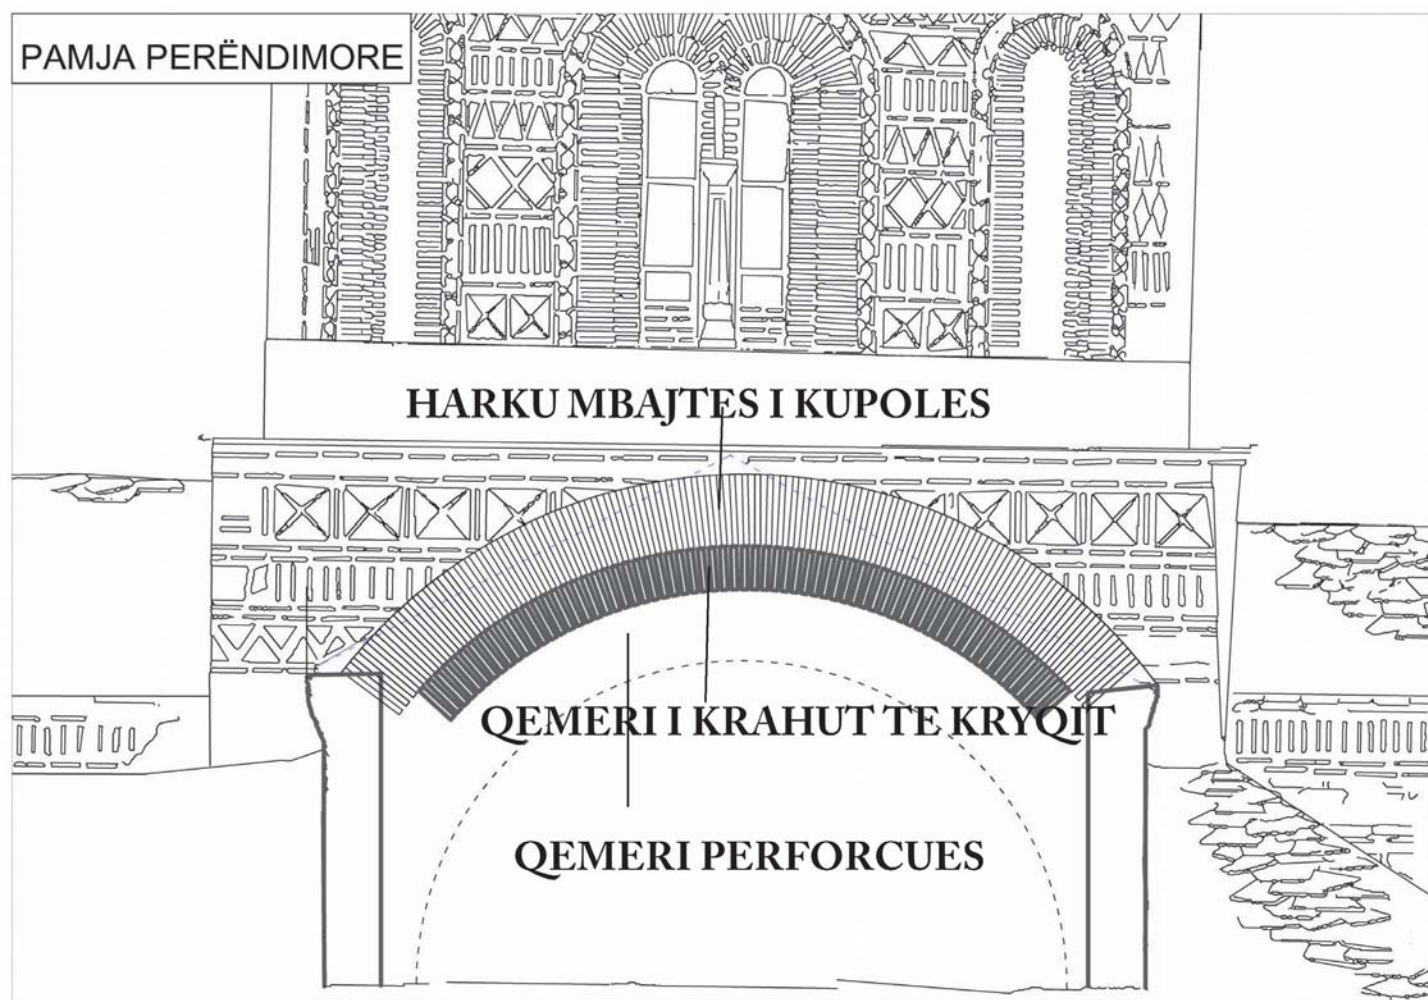
ndodh e njëjta gjë. Qemerët e mbulimit të krahëve të kryqit thjesht i bashkëngjiten bërthamës qendrore duke u futur nën qemerët mbajtëse të tamburit dhe, në këtë mënyrë, ato nuk marrin pjesë në sistemin mbajtës të bërthamës qendrore (Fig. 23).

Cedimi eventual i pilastrit juglindor, që mund të ketë shkaktuar inklinimin e tamburit, apo rrënimin e murit lindor dhe krahut jugor të kryqit, nuk shkaktuan ndonjë dëmtim serioz të bërthamës qendrore, si në

Fig. 23. Skema konstruktive e kishës

muraturën e tamburit, ashtu dhe në konstruksionin e kupolës, në një kohë kur në strukturat e krahëve të kryqit u vërejtën dëmtime shkatërruese. Ishte pikërisht kjo pavarësi statike e bërthamës qendrore që i ka dhënë asaj një kompaktësi dhe soliditet të tillë, që ka mundur të përballojë tronditjet e mësipërme të ndërtesës.

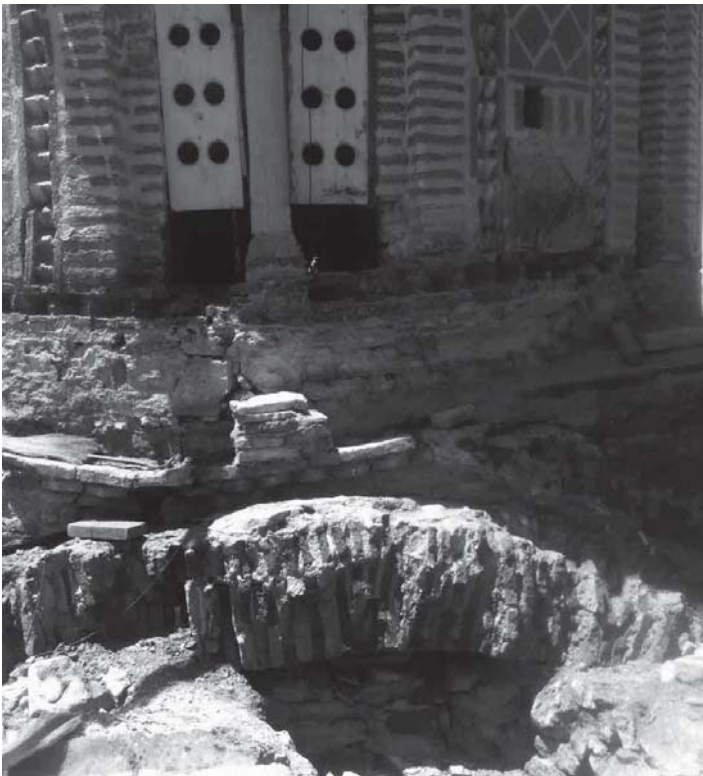
Harqet mbajtëse në tri anët e bërthamës qendrore, në ato veriore, perëndimore dhe jugore ruheshin në një gjendje relativisht të mirë dhe me konfiguracion të plotë. Përkundrazi, harku mbajtës lindor u gjet tepër i dëmtuar, me çarje të thella që shkëpusnin pjesë nga njëra-tjetra, prishje e konfiguracionit, si dhe cedime. Në krahasim

me harqet e tri faqeve të tjera, me matjet në kulmet e harqeve, harku lindor ka një cedim prej rreth 12 cm. Çarje të shumta dalloheshin dhe në muraturën e vëllimit kubik nën tambur. Të gjitha këto dëmtime mund të kenë rrjedhur gjatë rrënimit të anës lindore të kishës (Fig. 24).

*Fig. 24. Gjendja e harkut mbajtës lindor*

Problem serioz paraqiste harku lindor, i cili kishte pësuar dëmtime të tilla, si çarje, që i kishin ndarë pjesët nga njëra-tjetra dhe shkëputje fragmentesh nga tërësia e harkut, të cilat e bënë atë të dilte krejtësisht jashtë funksionit. Këto dëmtime, duke i lidhur dhe me dëmtimet e të njëjtës shkallë të ambientit këndor juglindor, mund të jenë shkaktuar nga presioni i ushtruar gjatë cedimit të tamburit. Por ato mund të jenë shkaktuar dhe gjatë rrëzimit të pjesës lindore dhe e një pjese jugore të kishës. Synimi i ndërhyrjes në këtë rast ishte riaftësimi i harkut, për t'ia rikthyer funksionin e tij si pjesë e sistemit konstruktiv të bërthamës qendrore.

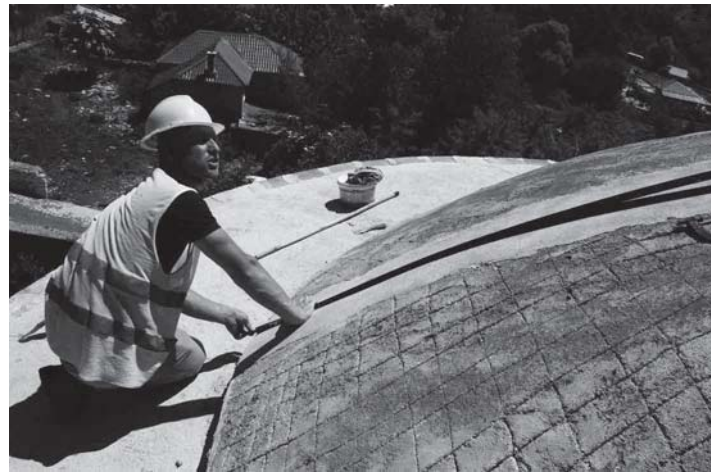
*Fig. 25. Konsolidimi i kupolës*

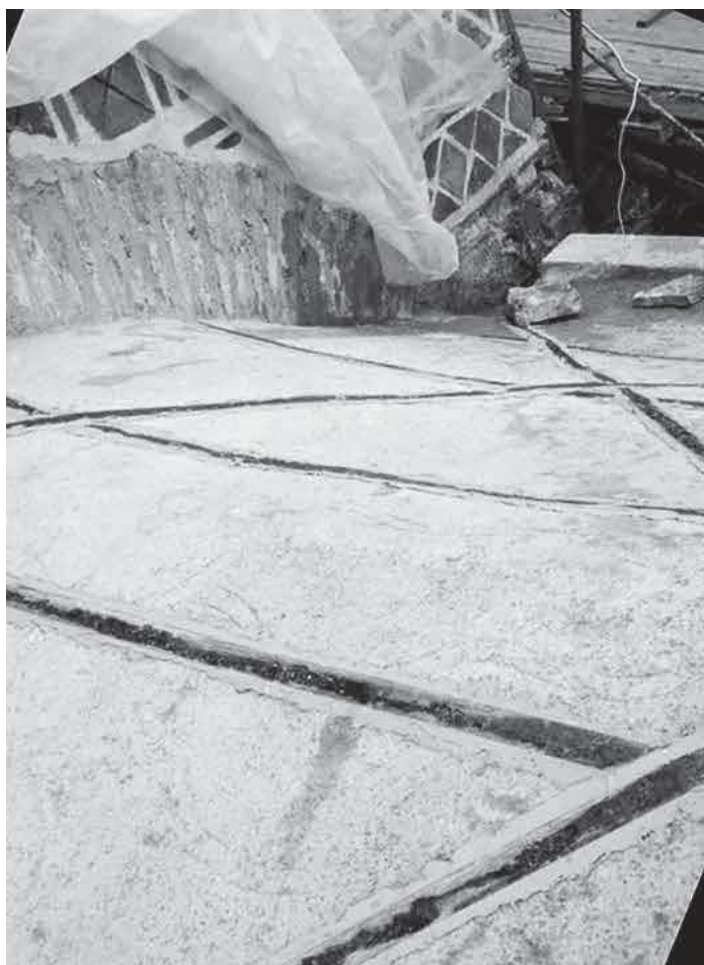
*Fig. 26. Konsolidimi i qemerëve të krahëve të kryqit*

Në varësi të gjendjes tepër të degraduar të qemerëve të krahëve të kryqit ndërhyrjet në to u bënë më të thella se në mbulesën e kupolës. Ato konsistuan në plotësimin dhe zëvendësimin e tullave të thyera apo të munguara të qemerëve verior dhe perëndimor, ashtu dhe të gurëve të qemerit jugor, qepjen e të çarave si me metodën shqep-qep, ashtu dhe qepjen e tyre me shufra hekuri inoksidabël, si dhe me fugatimin e thellë me llaç të freskët. Ishin pikërisht ndërhyrjet e pastrimit dhe konsolidimit të qemerëve ato që zbuluan dhe përforcimin ose dublimin e tyre më harqe shtesë. Megjithatë u pa e arsyeshme që të ndërhyhej për t'i rikthyer në punë dhe harqet origjinale, të cilat kishin humbur funksionin e tyre mbajtës dhe për të krijuar kështu një shtresë kompakte, ndonëse të dubluar. Përforcimi i mëtejshëm me fibra karboni do të kishte efekt jo vetëm për qemerët e riaftësuar origjinalë, por edhe për gjithë qemerin tashmë të dubluar të krahëve të kryqit (Fig. 26). Mbas konsolidimit mbi qemer u hodh shtresa e horasanit dhe kupola u bë e gatshme për mbulesën me tjegulla.

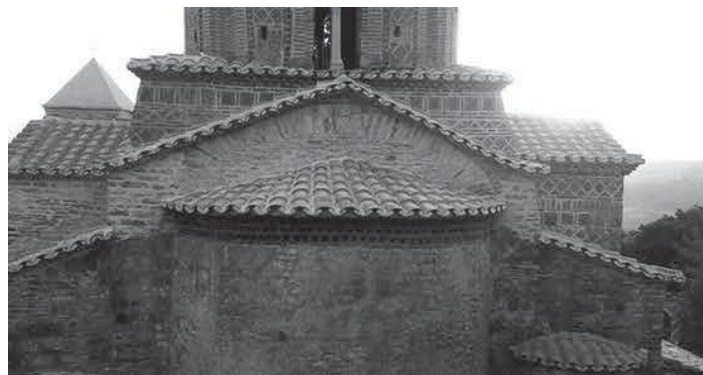
*Fig. 27. Harku mbajtës lindor mbas konsolidimit*

Kjo u arrit me rindërtimin e pjesshëm të strukturës munguese dhe të shkëputjeve të pjesëve nga njëra-tjetra (Fig. 27).

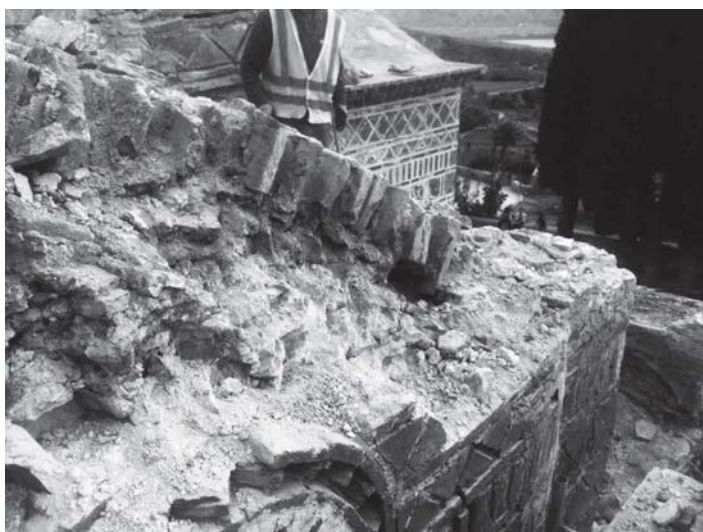
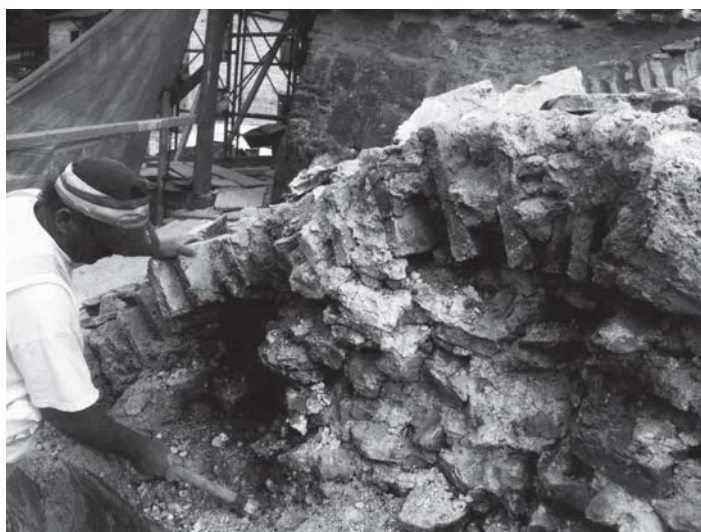
*Fig. 28.1,2. Punime për konsolidimin e qemerëve të krahëve të kryqit*

Ndërhyrjeve të këtij karakteri iu nënshtruan dhe muraturat e timpaneve të frontoneve, të cilat ishin dëmtuar rëndë edhe nga dekompozimi i qemerëve të krahëve të kryqit (Fig. 28.1, 2). Gjatë këtyre ndërhyrjeve nuk mund të shmangej dhe ndërhyrja për ripërtëritjen e dekoracionit që ato përmbanin.

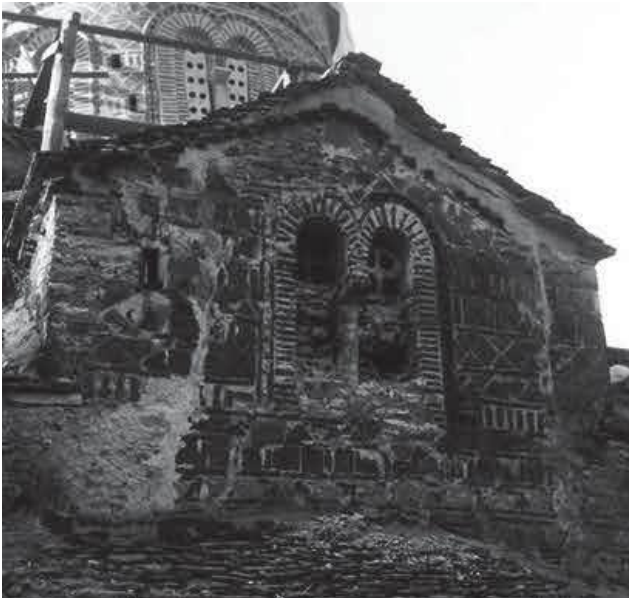
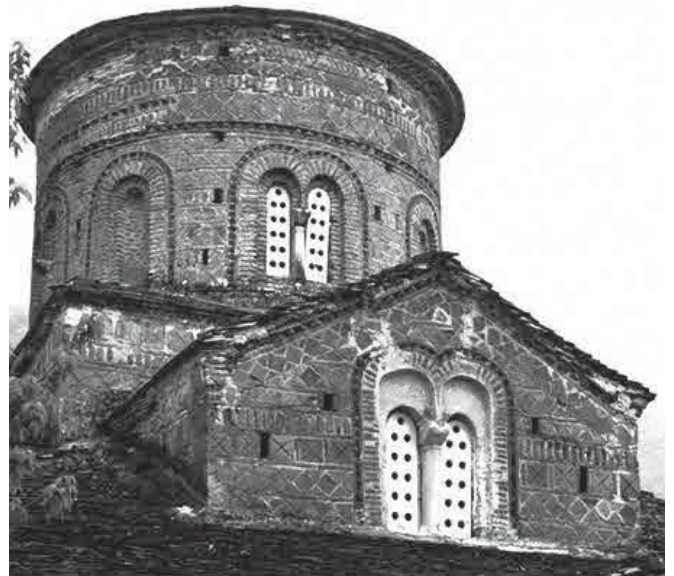
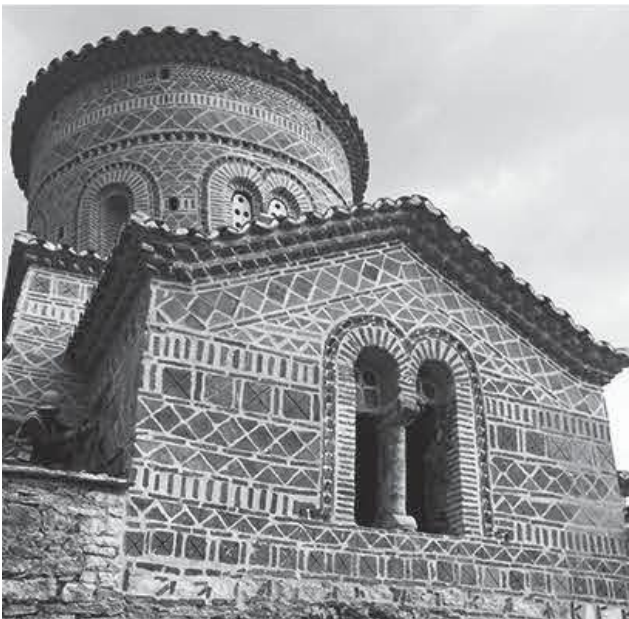
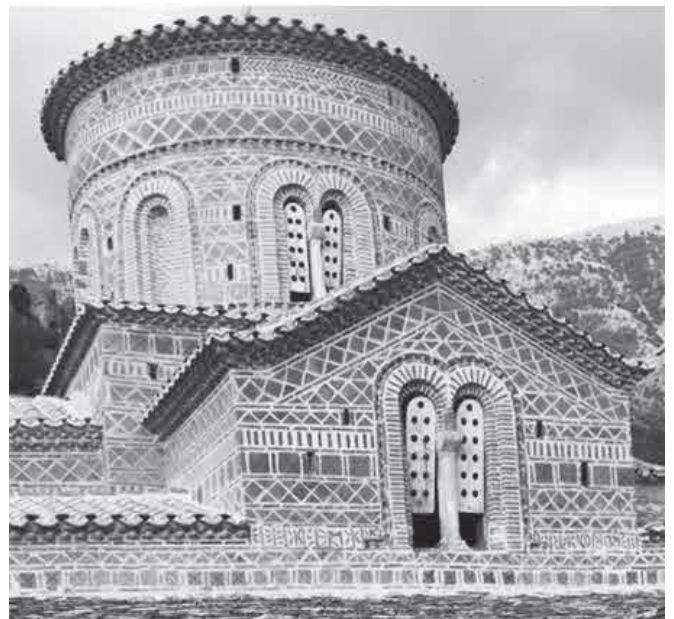
Nga njëra anë, ndërhyrja në dekoracion ishte e detyrueshme kur do të kryheshin ndërhyrjet konsoliduese të strukturës së monumentit, siç ishte rasti i timpaneve të frontoneve perëndimor, verior dhe lindor (Fig. 30, 31). Po kështu, rimbullimi i kishës me plloça guri nuk kishte respektuar kudo kuotën e mbulesës origjinale me tjegulla (Fig. 32). Nga ana tjetër, duke pasur parasysh karakterin strikt gjeometrik dhe shpërndarjen tepër të njëtrajtshme të motiveve në çdo rrip apo brez, plotësimi i ndonjë fragmenti mungues apo zëvendësimi i pjesëve të dëmtuara do të ishte një kriter i pranueshëm në këtë rast, për t'i rikthyer atë unitet stilistik që monumenti e ka si vlerë estetike<sup>10</sup>.

*Fig. 30,31. Ripërtërirja e dekoracionit në frontorin verior e perëndimor*

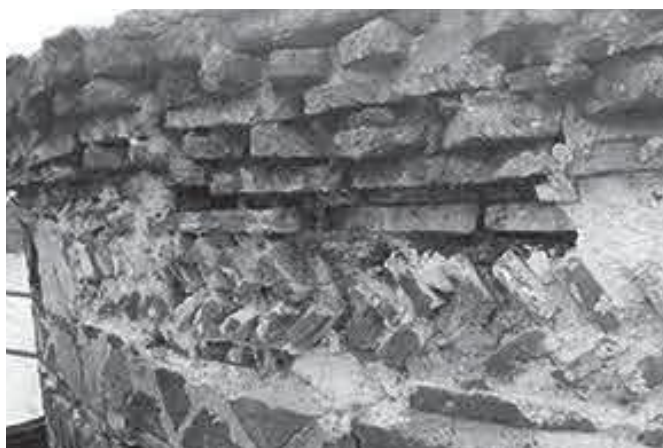
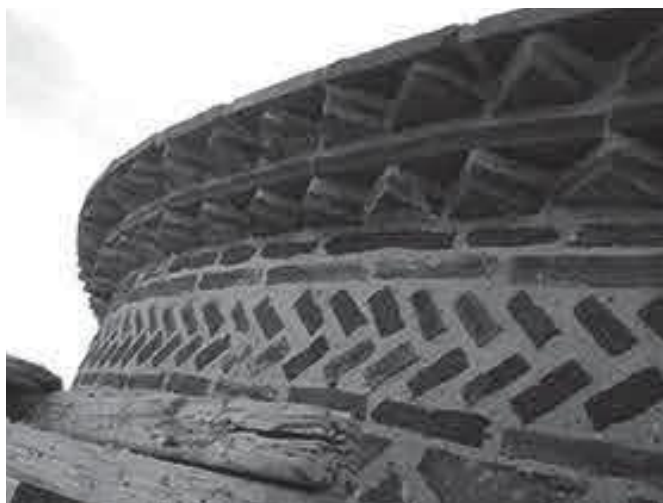
Fig. 32. Ripërtërirja e kornizës dekorative të kupolës

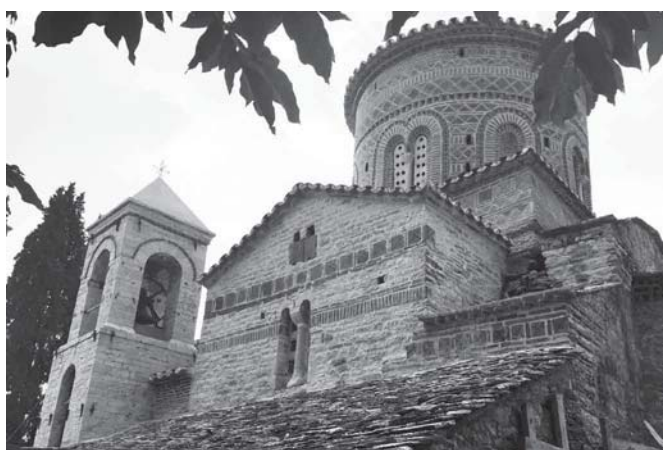
Në këtë rivlerësim kontribuoi dhe pastrimi i pjesës veriperëndimore të tamburit, i cili ishte veshur me një shtresë algash gri në të gjelbër, të rrjedhur sigurisht nga prezenca e lagështisë. Jashtë këtij përpunimi mbeti frontoni jugor, i cili, si një rindërtim i një faze të dytë, do të ishte si një dëshmi i këtij rindërtimi (Fig. 33).

Fig. 33. Frontoni jugor i rindërtuar

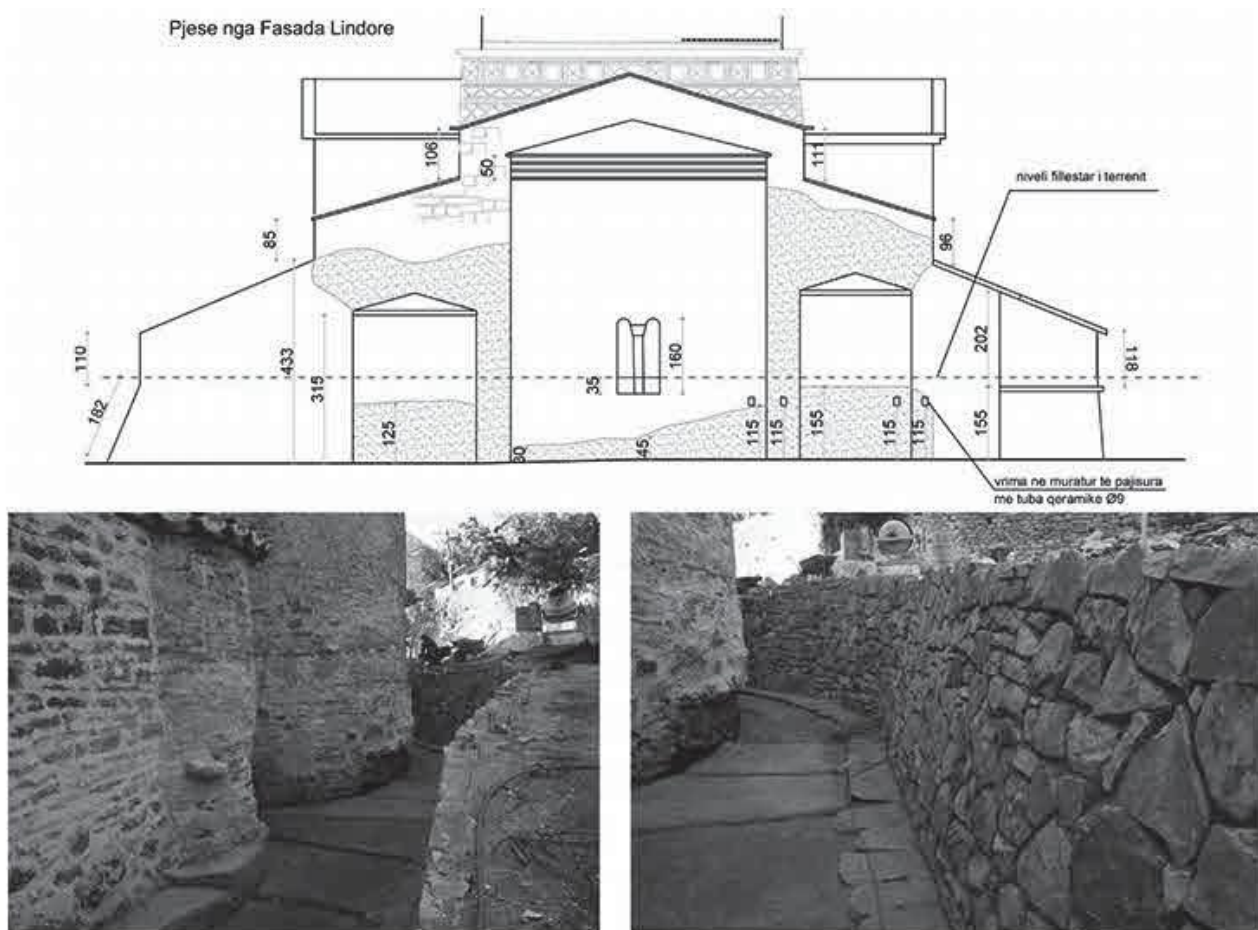
Siç e kemi vënë në dukje dhe më sipër, mbishkrimi në apsidën qendrore lindore me datën 1776 dëshmon për kohën e rindërtimeve të pjesës lindore, por nuk na informon se deri në çfarë mase u bë ky rindërtim. Ndërkohë, niveli i terrenit në këtë anë ishte shumë i lartë. Për këtë arsye, për të lehtësuar ngarkesën që ushtronte terreni mbi murin lindor dhe për të shmangur depërtimin e ujërave nëntokësore dhe ato sipërfaqësore në brendësi të kishës, u pa e nevojshme gjurmimi i terrenit dhe largimi i tij, duke ndërtuar një mur mbajtës betonarme të veshur me muraturë guri (Fig. 40).

Fig. 40. Ndërhyrjet në anën lindore

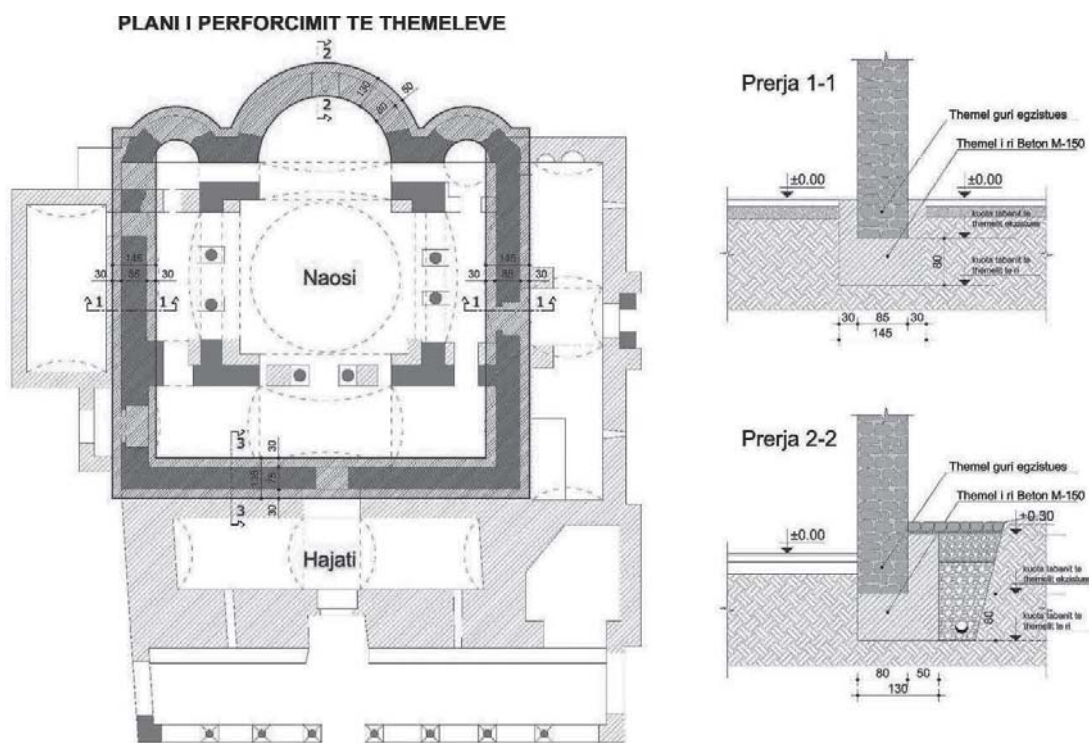
Projekti i rehabilitimit të kishës së Shën Marisë në Labovën e Kryqit parashikonte përforcimin e themeleve të kishës fillestare me struktura betonarmeje (Fig. 42). Kjo ishte një zgjidhje empirike, e cila do të verifikohet

Fig. 42.1. Përforcimi i themeleve sipas projektit fillestar

The rehabilitation project of the St. Mary church in Labova e Kryqit, envisioned the reinforcement of the foundations with reinforced concrete, but in the light of the new discoveries and after identification of the constructive scheme, it was concluded that the load bearing capacity of the foundations and terrain were entirely sufficient to cope with the load exerted on them.

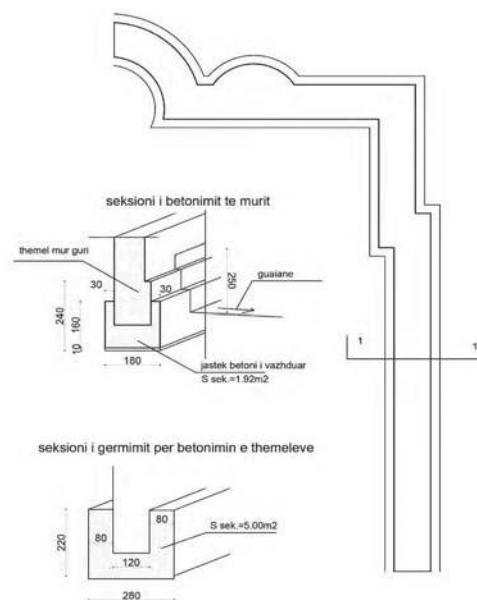
Përf forcimi i themeleve me struktura betonarmeje u pa e nevojshme të aplikohet në një fragment juglindor të themeleve, i cili ishte dekompozuar nga depërtimi i rrënjëve të selvisë që ngrihej në këtë pjesë (Fig. 43).

Fig. 43. Përf forcimi i themelit të murit juglindor të kishës

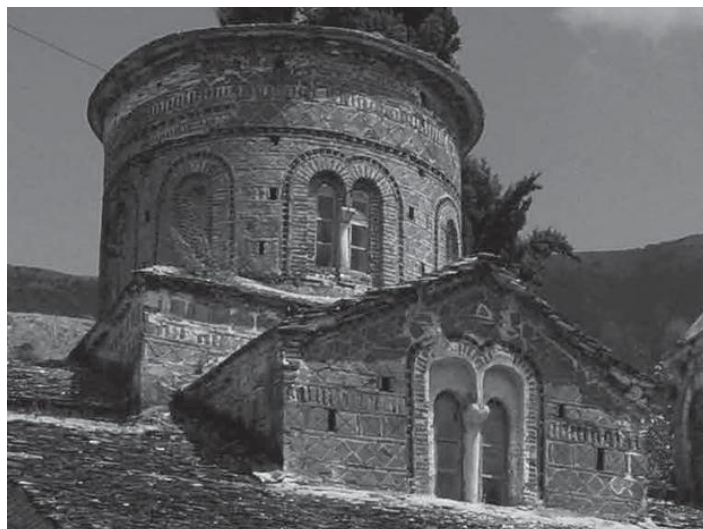
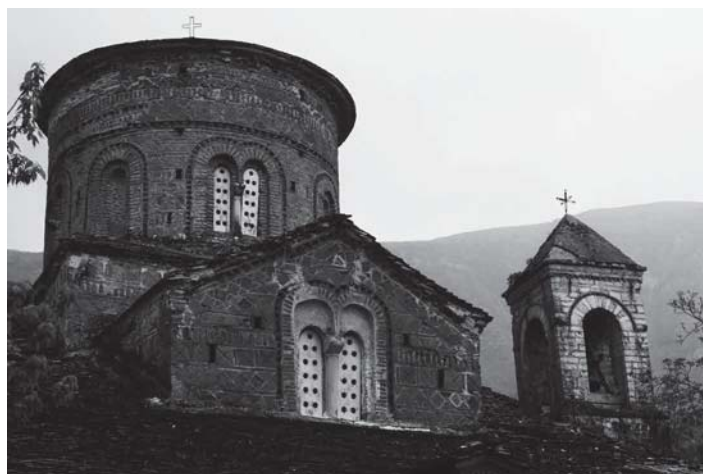
Në kishën e Shën Marisë në Labovën e Kryqit nuk ruhen diafragmat origjinale. Në gjendjen deri në vitet '70, në hapësirat e dritës të tamburit dhe frontoneve ishin vendosur dritare druri me xhama. Mbas këtyre viteve, në një kohë ende të pa dokumentuar, ato u zëvendësuan me diafragma druri me vrima  $\varphi=9$  cm, të vendosura në dy radhë, si në tambur, ashtu dhe në diafragmat, siç duket për të imituar diafragmat e kishave bizantine (Fig. 44.1,2).

Fig. 44.1,2. Pamjet e diafragmave në kohë të ndryshme

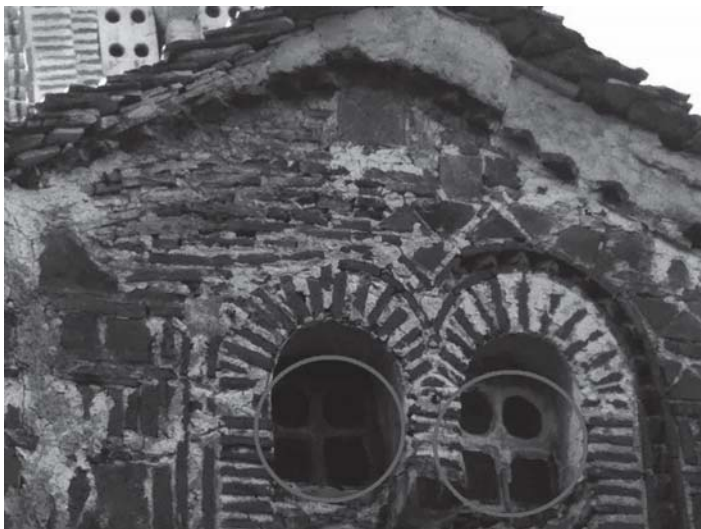
Nga vrojtimi i kujdesshëm i kishës u zbuluan gjurmë, të cilat me shumë mundësi i përkisnin diafragmave origjinale të kishës. Kështu janë gjurmët e ruajtura në frontonin verior (Fig. 45).

Fig. 45. Gjurmë diafragmash origjinale

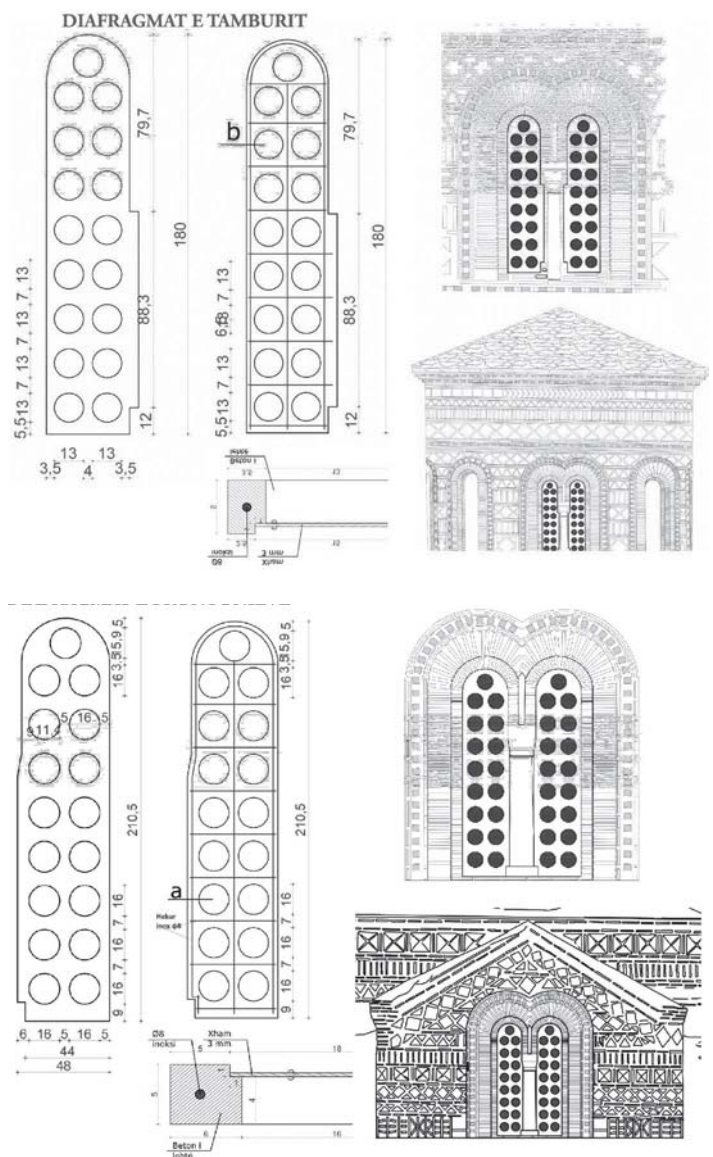
Fig. 46.1,2. Projekti i diafragmave të reja

Për këtë arsye edhe dritaret e tamburit në monumentin tonë u realizuan të njëjta më ato të frontoneve, me ndryshim të përmasave të vrimave, të cilat u bënë me diametër 13 cm<sup>16</sup>.

i një rindërtimi tërësor dhe gjatë kësaj nuk ruhet as forma dhe as përmasat e dritares së frontonit. Gjurmët e zbuluara do të na shërbejnë për ribërjen e diafragmës së këtij frontoni si formë, por me të njëjtën teknologji si diafragmat e frontoneve të tjera dhe të tamburit (Fig. 46.1,2).
