Prof. Dr. Pirro THOMO  
Ing. Rest. Alfred ÇOMA

## KISHA E LINDJES SË SHËN MARISË NË LABOVË TË KRYQIT – GJIROKASTËR Punimet e restaurimit<sup>1</sup>

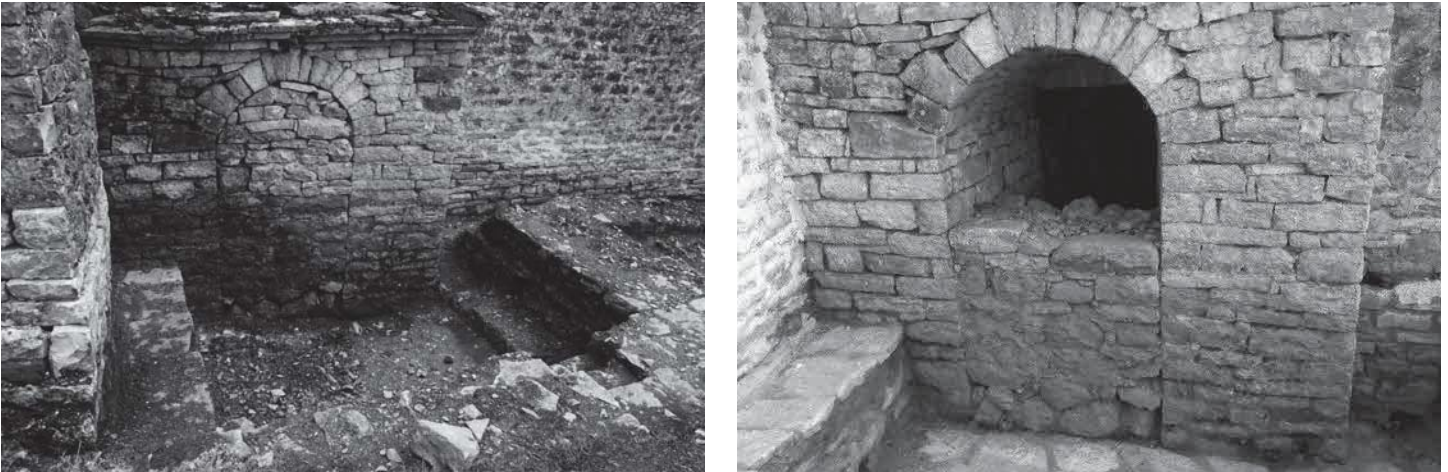
shtesë. Kështu, u evidentua hyrja në ambientin verior, i cili me shumë gjasë ka shërbyer si *qimitir* (vendvarrim). Dolën në dritë sofatët, shkallët, lartësia reale e portës së hyrjes, e cila ishte e murosur në një fazë të dytë etj. (Fig. 47.1,2).

*Fig. 47.1,2. Zbulime në ambientin e qimitirit*
