Prof. Dr. Aleksandër MEKSI  
Prof. Dr. Pirro THOMO

### SISTEMI KONSTRUKTIV I KISHËS SË SHËN MARISË NË LABOVË TË KRYQIT – GJIROKASTËR

**CONSTRUCTIVE SYSTEM OF THE CHURCH OF ST. MARY  
IN LABOVA E KRYQIT – GJIROKASTËR**

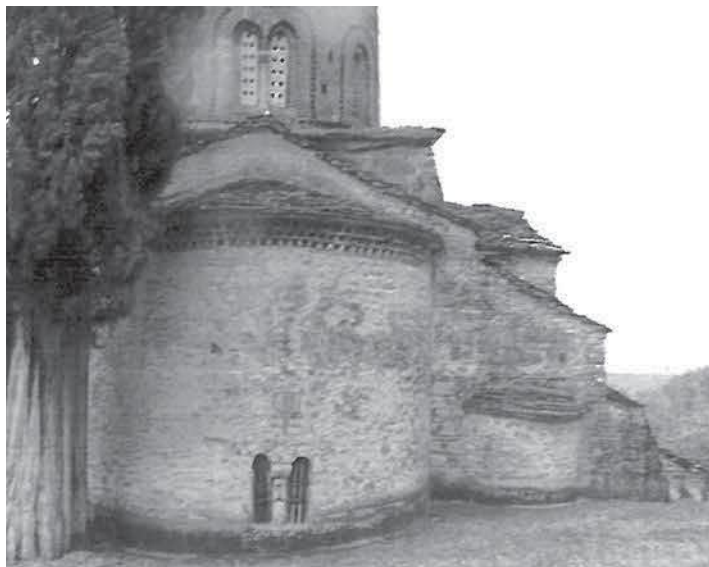
Në vështrimin e parë do të mendohej se e gjithë pjesa qendrore do të ngrihej mbi qemeret e krahëve të kryqit, ashtu siç ndodh rëndom në kishat e vogla të tipit në formë kryqi me kupolë. Nga ana tjetër, nga studimi i monumentit dihej se në këtë monument ishte bërë një ndërhyrje e konsiderueshme. Kështu, thajse e gjithë pjesa lindore, që përfshin të tri apsidat, ishte rindërtuar në vitin 1776, sipas mbishkrimit të murosur në murin e apsidës qendrore (Fig. 8). Gjithashtu,

*Fig. 8. Ana lindore e kishës, e rindërtuar*

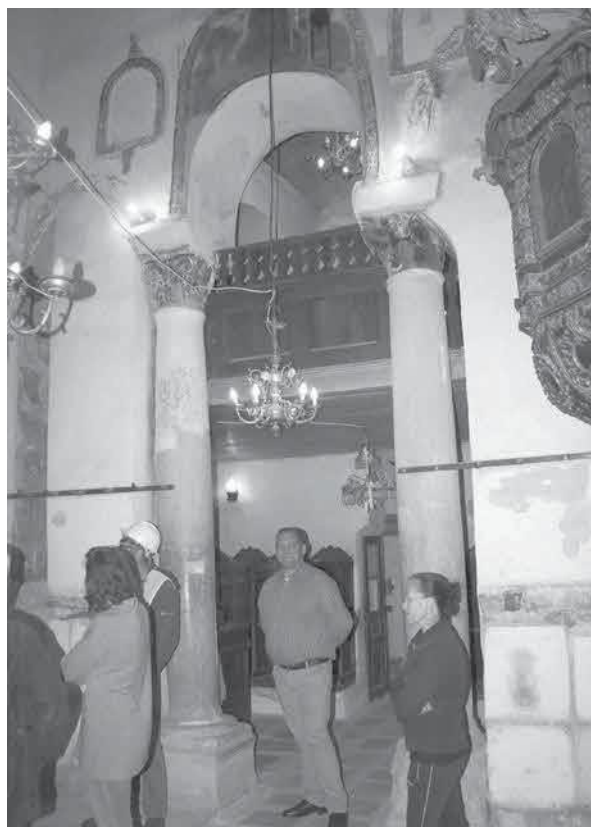
në brendësi të naosit dallohen përforcimet që i janë bërë pilastrave, si dhe harkadave dekorative, që ndajnë krahët e kryqit nga ambienti qendror (Fig. 9). Këto rindërtime dhe përforcime do të jenë provokuar nga një dëmtim shumë serioz i monumentit. Por, përveç ndërhyrjeve mbas shkatërrimit, të cilat janë të dokumentuara dhe të dukshme, nuk mund të arrinim të përcaktonim se deri në çfarë mase këto shkatërtime kishin prekur strukturën dhe elementet e tjera të monumentit.

*Fig. 9. Harkada ndarëse e pjesës qendrore me krahun perëndimor.*

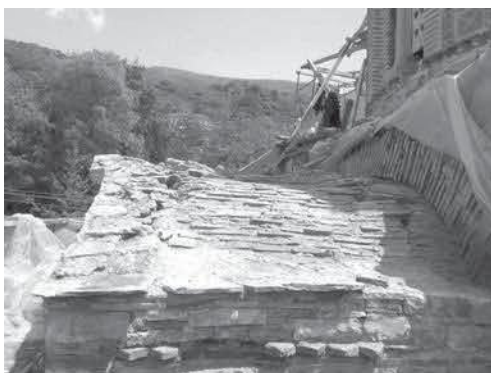
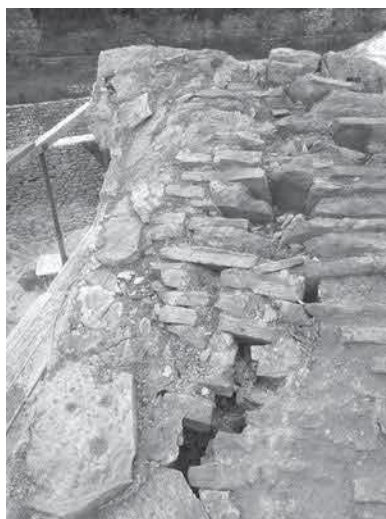
Zhveshja e mbulesës së çatave të krahëve perëndimor dhe verior zbuloi një gjendje që mund të konsiderohej katastrofike të qemereve prej tulle të mbulesës së hapësirës së krahëve të kryqit. Në to u zbuluan çarje të shumta,

deformime dhe shpëputje të tilla, që i kishin shpënë ato në një gjendje tërësisht jashtë funksionit, sa që ishte e habitshme se si mund të mos shembeshin nga ngarkesa e mbulesës me pllloça guri (Fig. 10; 11). Kërkimet e mëtejshme zbuluan se gjatë punimeve përforcuese të realizuara në kishë, për të shmangur rrëzimin e saj, harqet origjinale me tulla të krahëve të kryqit ishin dubluar me harqe përforcuese prej guri, të cilat kishin zëvendësuar aftësinë mbajtëse të qemereve origjinale, tashmë të dala jashtë funksionit.

*Fig. 10, 11. Dëmtimet e qemereve origjinale me tulla të krahëve të kryqit*

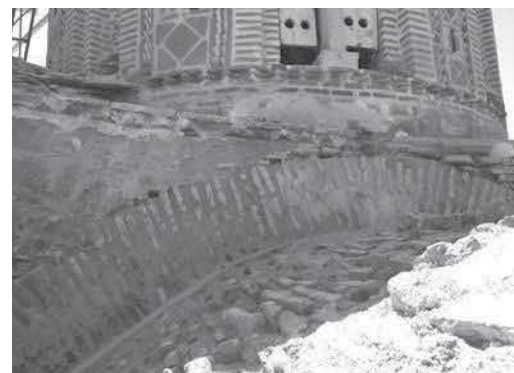
Por, e dhëna më me interes që u përfitua nga zhveshja e mbulesës së çatave ishte zbulimi i elementeve mbajtëse të sistemit konstruktiv, sidomos të bërthamës qendrore. Elementet kryesore mbajtëse të këtij sistemi janë katër harqe të fuqishme mbajtëse, që lidhin pilastrat dhe mbi të cilat ngrihet tamburi i kurorëzuar nga kupola. Harqet mbajtëse në tri anët e bërthamës qendrore, në ato veriore, perëndimore dhe jugore, ruheshin në një gjendje relativisht të mirë dhe me konfiguracion të plotë (Fig. 14). Përkundrazi, harku mbajtës lindor u gjet tepër i dëmtuar, me çarje të thella, që shpëpusnin pjesë nga njëra-tjetra, prishje e konfiguracionit, si dhe cedime. Në krahasim me harqet e tri faqeve të tjera, me matjet në kulmet e harqeve, harku lindor ka një cedim prej rreth 12 cm. Çarje të shumta dalloheshin dhe në muraturën e vëllimit kubik nën tambur. Të gjitha këto dëmtime mund të kenë rrjedhur gjatë rrënimit të anës lindore të kishës (Fig. 15).

*Fig. 14. Harku mbajtës verior i tamburit*

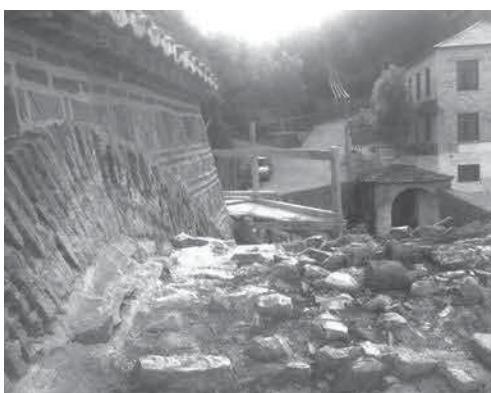
Ndryshe nga dy qemerët e mësipërm, qemeri i krahut jugor ishte ndërtuar tërësisht me gurë, ndërsa nuk ishte ruajtur asnjë gjurmë nga qemeri origjinal me tulla. Kjo dëshmon se gjatë dëmtimit të kishës është rrëzuar edhe gjithë krahun jugor me strukturën e tij mbajtëse, si dhe me muraturat e frontonit dhe se pamja e sotme është rezultat i një rindërtimi tërësor (Fig. 12; 13).

*Fig. 12, 13. Qemer me gurë dhe frontoni i krahut jugor të kryqit të rindërtuara*

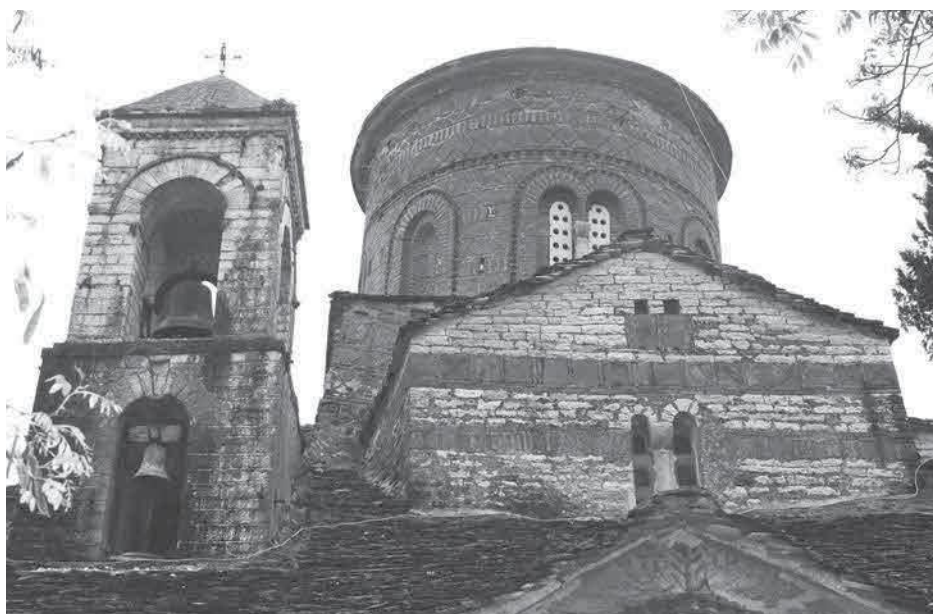
*Fig. 15. Dëmtimet e strukturës mbajtëse të pjesës lindore*

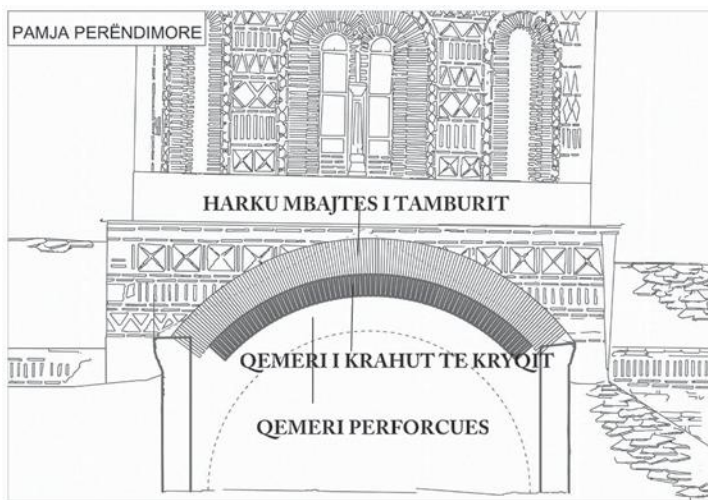
I gjithë konstruksioni i pjesës qendrore është krejtësisht i pavarur nga pjesët e tjera të kishës (Fig. 16). Dhe ashtu si në brendësi, ambientet anësore, që luajnë rolin e krahëve të kryqit, figurativisht mbeten në plan të dytë, edhe konstruktivisht, në raport me pjesën qendrore, ndodh e njëjta gjë. Qemeret e mbulimit të krahëve të kryqit thjesht i bashkëngjiten bërthamës qendrore, duke u futur nën qemeret mbajtëse të tamburit dhe në këtë mënyrë, ato nuk marrin pjesë në sistemin mbajtës të bërthamës qendrore (Fig. 17).

*Fig. 17. Skema konstruktive e krahëve të kryqit*

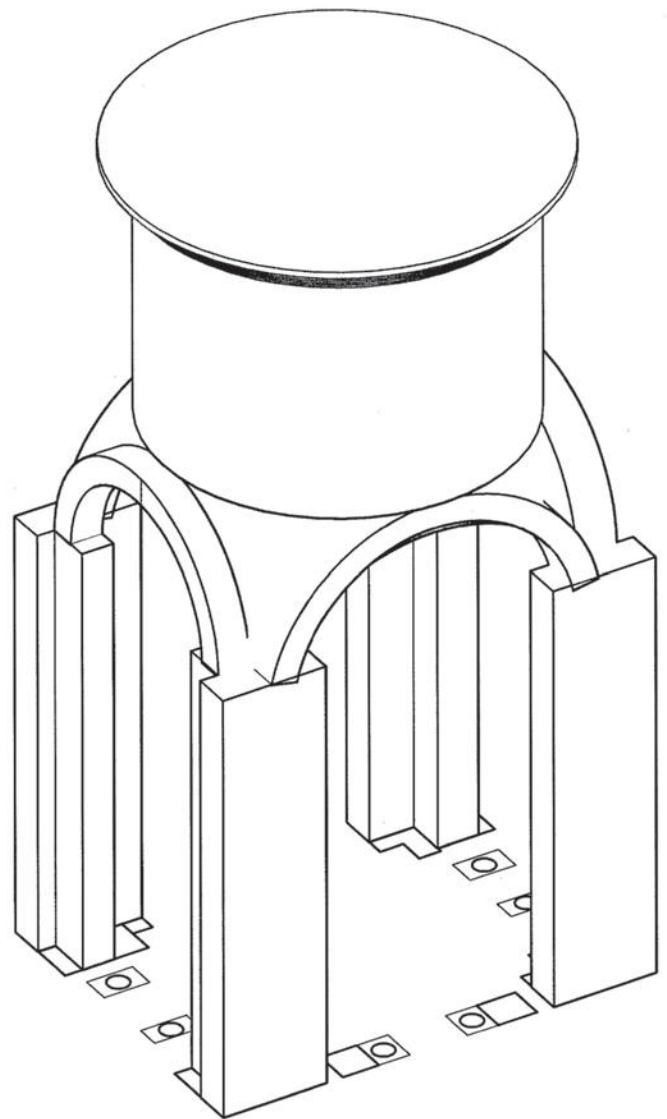
Inklinimi i tamburit, i cili mund të ketë rrjedhur nga

ndonjë cedim eventual i pilastrit juglindor, deri sa arriti në shtresë gjeologjike kompakte, apo gjatë rrënimin të murit lindor dhe krahut jugor të kryqit, nuk shkaktoi ndonjë dëmtim serioz të tij, si në muraturën e tamburit, ashtu dhe në konstruksionin e kupolës, në një kohë, kur në strukturat e krahëve të kryqit u vërejtën dëmtime shkatërruese. Ishte pikërisht kjo pavarësi statike e bërthamës qendrore, që i ka

*Fig. 16. Skema konstruktive e pjesës qendrore*
