## RESTAURIMI I KISHËS SË SHËN MARISË NË LEUSË TË PËRMETIT

PROF. DR. PIRRO THOMO

Objekt i këtij studimi është restaurimi i kishës së shën Marisë në fshatin Leusë të Përmetit.

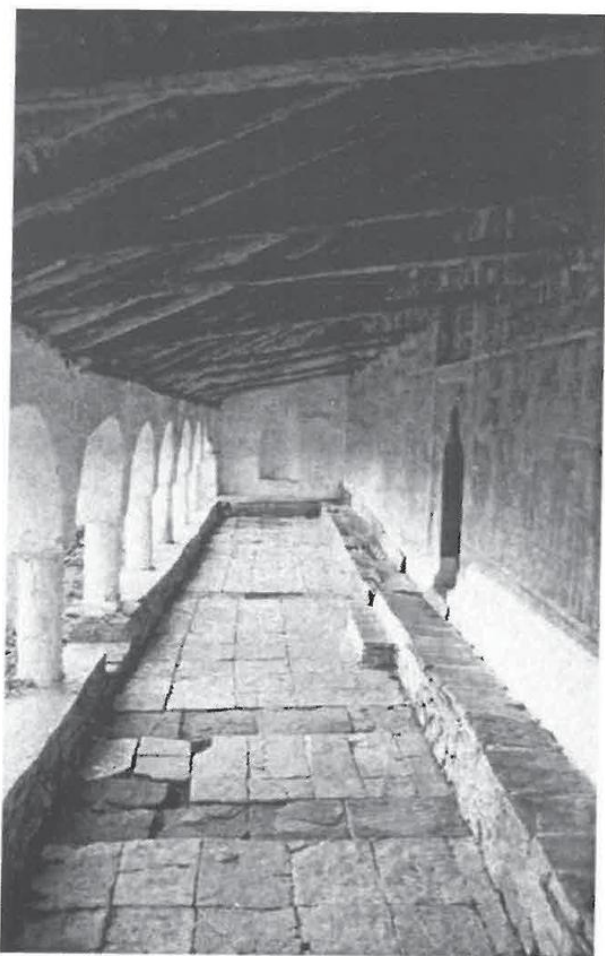
Pamja e hajatit të kishës

Restaurimi i dobët i hajatit, që konsistonte në rindërtimin e një pjese të harkadës dhe suvatimin e saj, si dhe dëmtimi i mëtejshëm i saj, krijonte një prishje të unitetit estetik të gjithë pamjes kryesore veriore. Për këtë arsye u pa me vend të ribëhej kjo pjesë me teknikën vendase, duke lënë në dukje gurët e harqeve dhe duke i fugatuar ato.

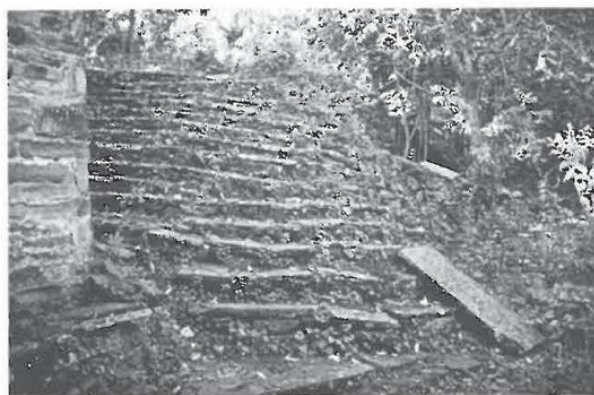
Pamje e shkallës së hyrjes

- U bë zëvendësimi tërësor i shkallës, e cila ishte krejtësisht e degraduar.

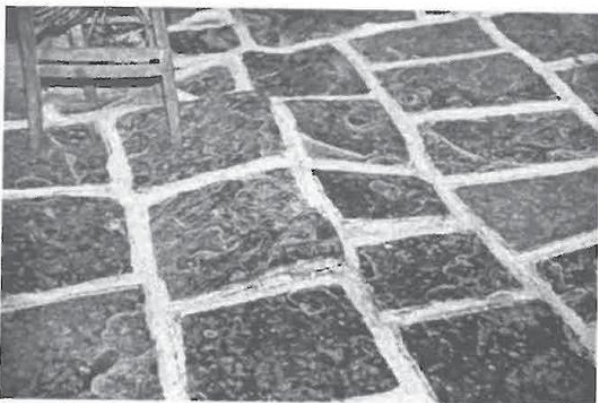
Çarje në dysHEME

- Cedime jouniforme.- Vëreheshin inklinime nga plani horizontal në drejtimin lindje - perëndim (12 cm.) dhe jug - veri (10-20 cm.).
- Fisura (çarje).- Çarja me e ndjeshme kalonte nëpër aksin gjatësor të ndërtesës, ndërsa çarjet e tjera në drejtimin tërthor ishin përqendruar kryesisht në anën perëndimore dhe veriore të naosit.

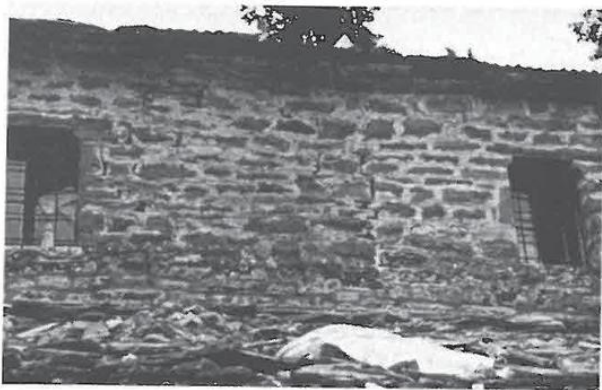
Çarje në muraturë

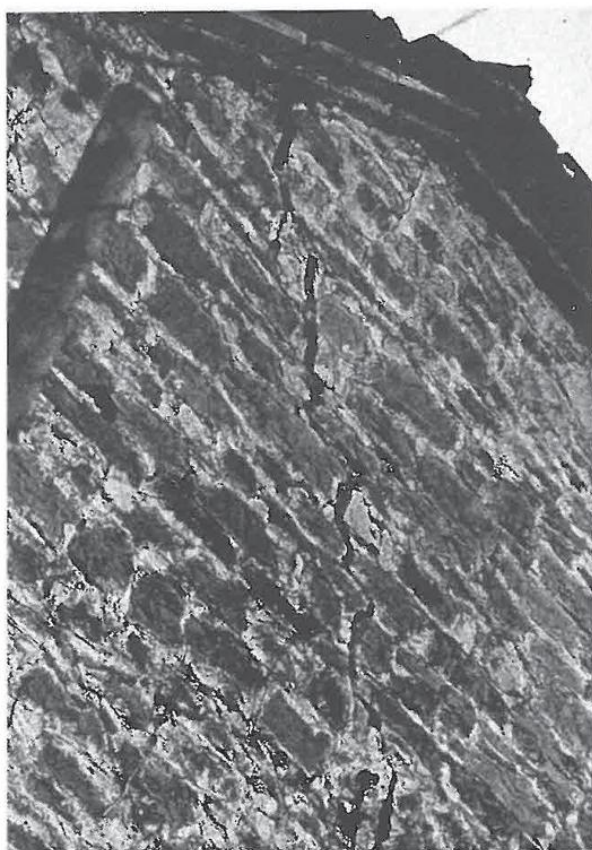
- Inklinime. Qoshet e muraturës kishin një shmanגיע të lehtë nga vertikalteteti që shkonte maksimale 5 cm në qoshen verilindore në drejtimin verior. Qoshet jugperëndimore dhe veriperëndimore kishin një inklinim drejt veriperëndimit, në masen 1-2 cm.
- Deformime. Vërehej një fryrje (hapje) e ndërtesës në pjesën qendrore të drejtimit gjatësor, e cila arrinte në 7 cm.
- Çarje. Çarje, ndonëse jo shumë të rëndësishme, vëreheshin në të gjitha muret, të cilat arrinin nga çarjet kapilare, në çarje me gjerësi 1. 5 cm. Çarjet me të medha vëreheshin në pamjen lindore që arrinin deri në 1. 5 cm dhe sidomos në qoshen juglindore të ndërtesës.

Çarje në muraturë

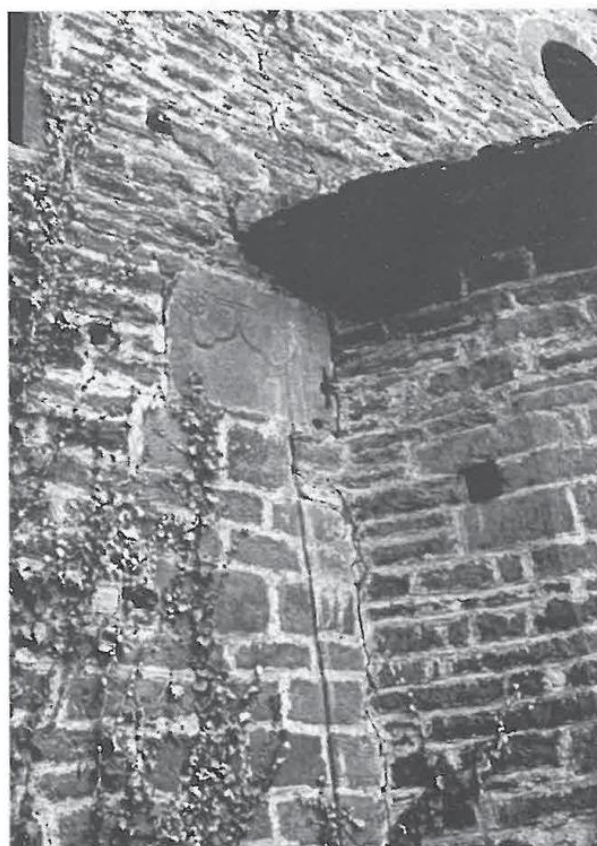
Çarje në muraturë

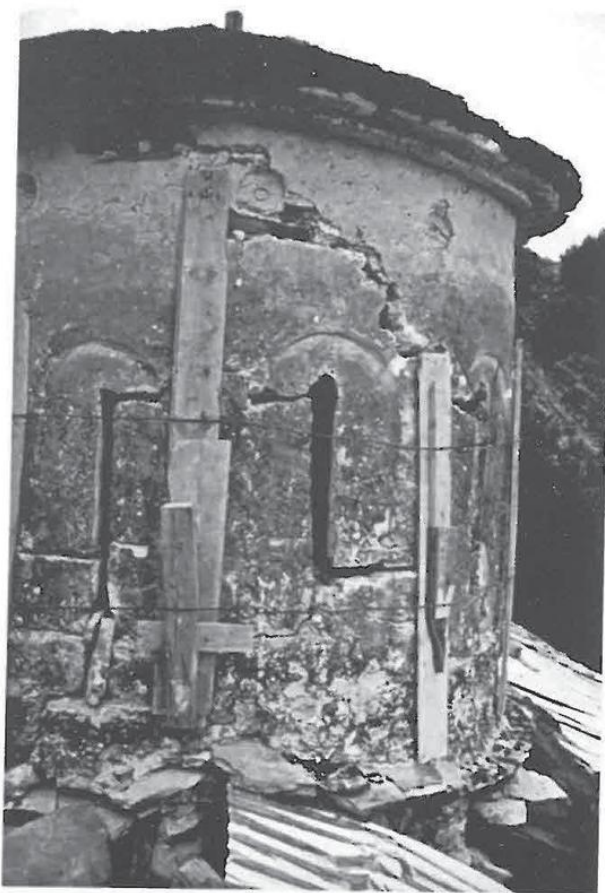
Çarje të tamburit

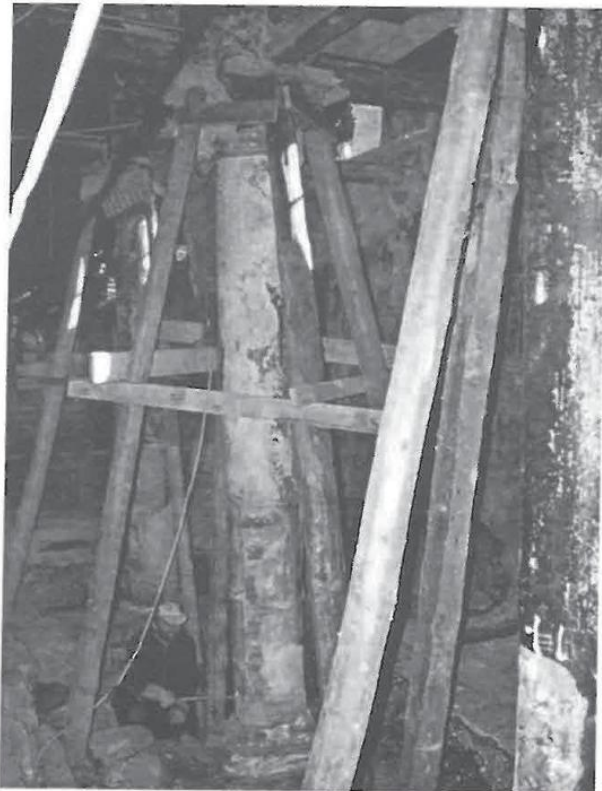
- **Inklinime.** Rrëshqitja e bazës kishte tërhequr me vete dhe kolonat, të cilat paraqisnin shmangie nga vertikalishteti, diku të pakta dhe diku të ndjeshme. Inklinimi i kolonave nuk ishte uniform, ashtu si dhe inklinimi i dyshemesë. Ai shkonte në drejtimin verior në masën 5-8 cm dhe në drejtimin lindor 0-9 cm.
- **Deformime.** Kolona e dytë rrethore e rreshtit jugor kishte pësuar një deformacion të dukshëm,

një përkulje në mesin e saj, që e vinte në pikëpyetje qëndrueshmërinë e saj.

Deformime dhe inklinime kolone

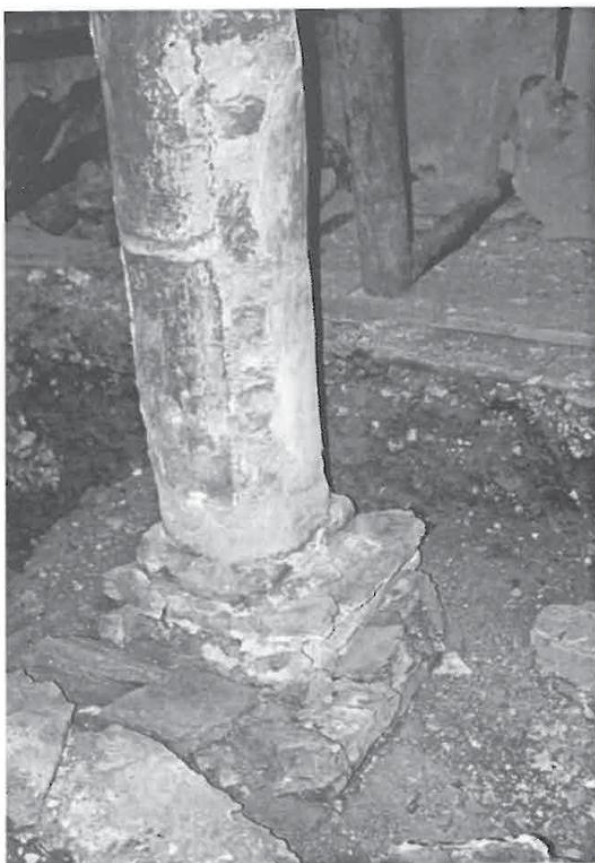
Gjendja e bazamentit të kolonës

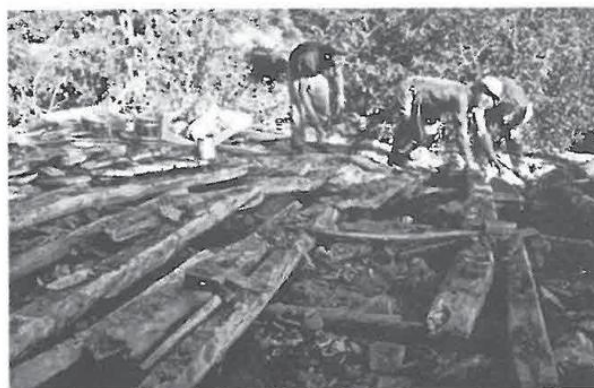
Gjendja e çatisë së naosit

Mbas punimeve të zbulimit doli qartë se çatia fillestare ishte me konstruksion druri. Për arsye të shkalës së lartë të degradimit të strukturave të drurit të çatave, u bë rindërtimi i tyre, sipas skemës ekzistuese. Lënda e përdorur për ndërtimin e çatave është prej gështenje të staxhionuar dhe të dezinfektuar.

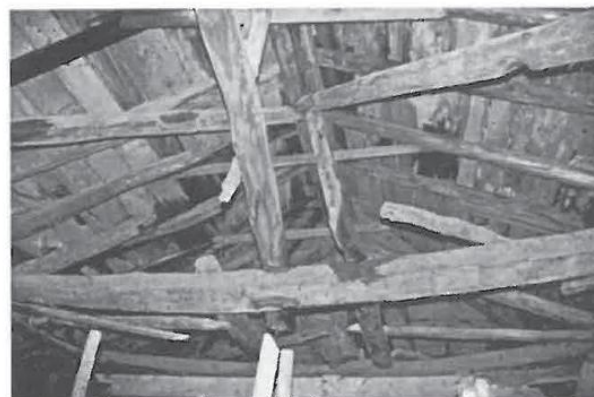
Gjendja e çatisë së narteksit

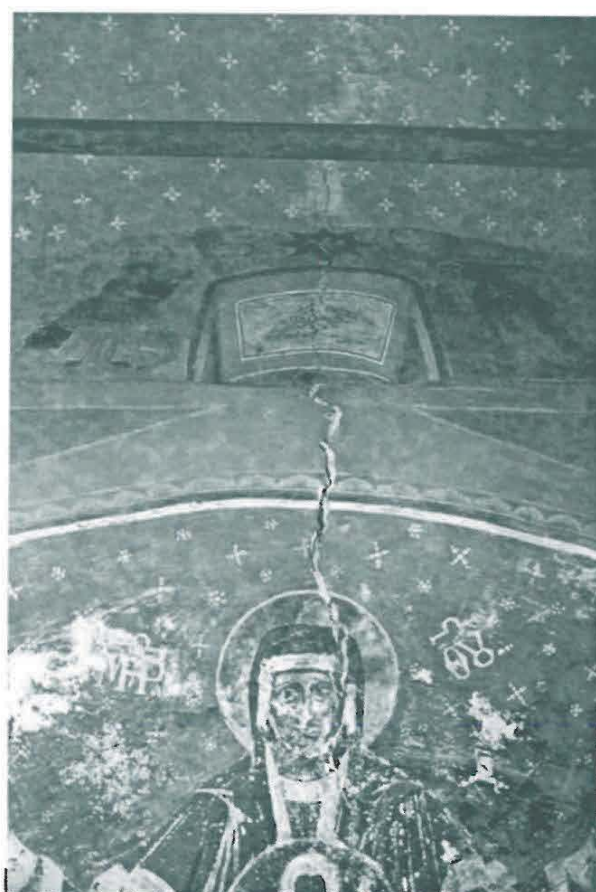
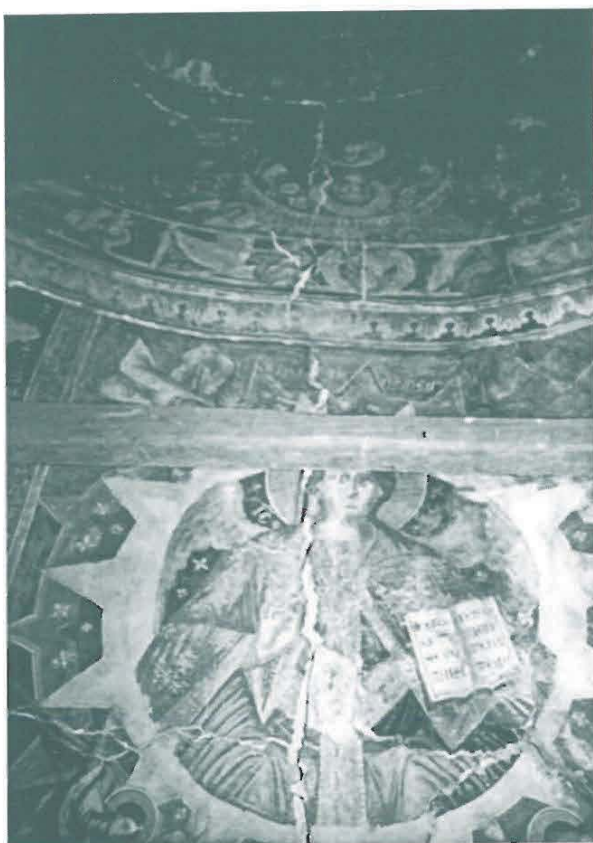
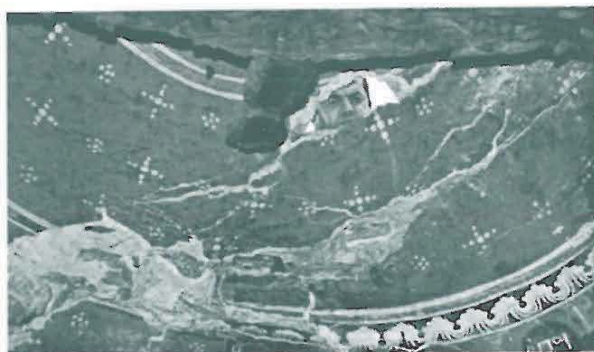
- Çarje. Paraqisnin çarje të theksuara, sidomos në kyçet (kulm), të cilat shkonin pandërprerë gjatë gjithë drejtimit gjatësor.

Çarje të tjera me drejtim të çrregullt viheshin re në qemerë të veçanta, sidomos në ato të pjesës perëndimore dhe lindore të naosit.

Çarje të konstruksionit të mbulesës

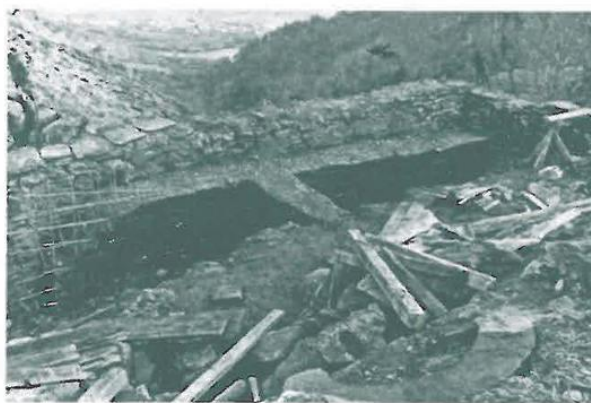
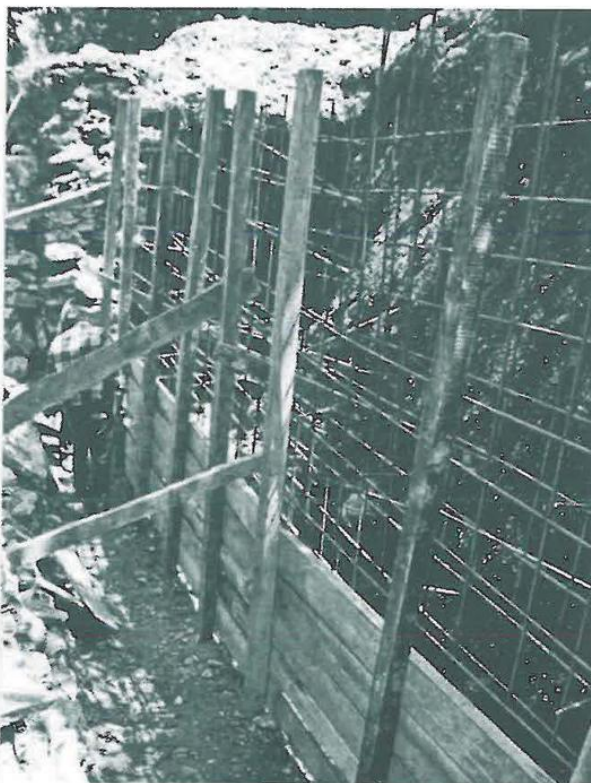
Ndërtime muresh mbajtëse të terrenit

Kështu pothuajse në të gjitha anët e terrenit, muret ekzistuese mbajtëse, të ndërtuara me mure guri në të thatë, të cilat thuajse kishin dalë jashtë funksionit, u përforcuan me këmisha ose me mure mbajtëse

prej betoni të armuar. Këmishat ose muret e reja mbajtëse u ndërtuan nga ana e brendshme e mureve ekzistuese, duke ruajtur faqen e jashtme të tyre dhe duke e përdorur atë si kallëp për derdhjen e betonit. Në këtë mënyrë dhe me meremetime të pakta, u siguroa të ruhej pamja e jashtme e mureve mbajtëse ekzistuese, megjithë teknikën e ndërtimit dhe fakturën e tyre.
