## NDËRHRYJET KONSOLIDUESE DHE RESTAURUESE NË KISHËN E MANASTIRIT TË SHËN KOLLIT, MESOPOTAM<sup>1</sup>

## CONSERVATION AND RESTORATION INTERVENTIONS IN THE CATHOLICON OF THE MONASTERY OF ST. NICHOLAS AT MESOPOTAM<sup>1</sup>

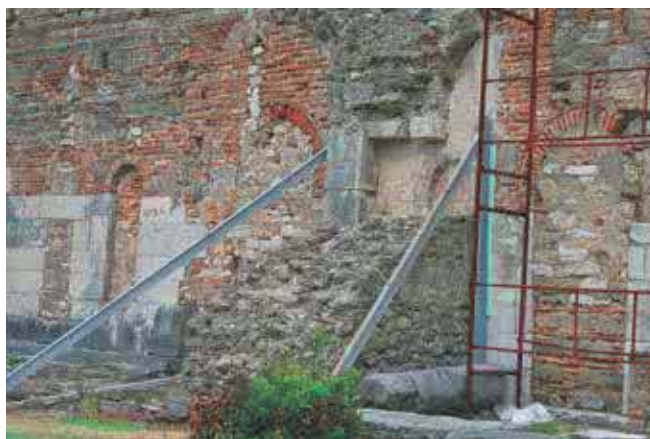
kupolave në këto drejtime. Për të zëvendësuar punën  
Fig. 9. Prishja e pilastrit në murin jugor

**Rindërtimi i elementeve të prishur.** Rindërtimi i kontrafortit në anën jugore dhe i pilastrit në brendësi ishte një kërkesë e projektit, i cili do të rikthente ekuilibrin statik të konstruksionit, të lëkundur nga prishja e tyre, pa u shoqëruar me masa të plota konsoliduese. Nga ana tjetër, rindërtimi i këtyre elementeve do të rikthente kujtesën historike,

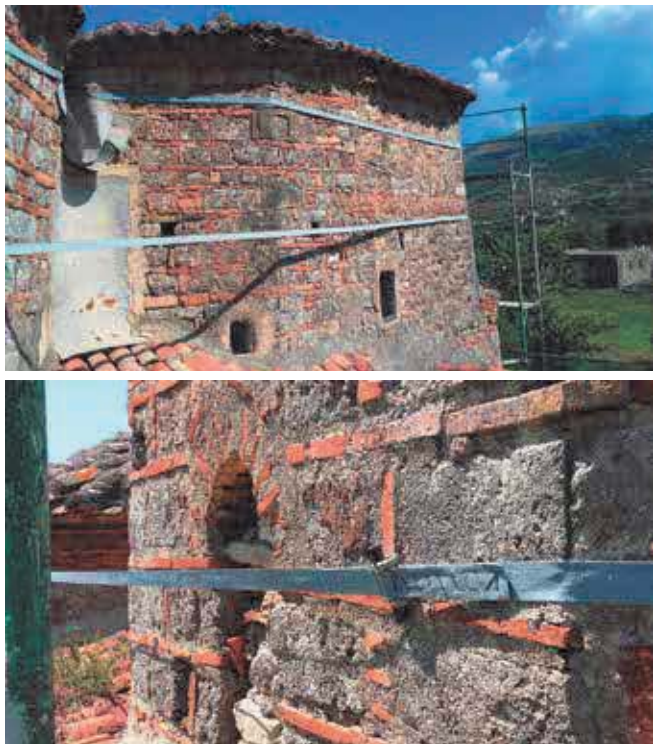
që këto elemente kishin bërë deri në ditët tona, u tentua të ndërmerreshin dhe disa masa përforcuese. Ndër to, ndërhyrja më e plotë është vendosja në kuotën 4.80 e një unaze prej dy shufrash hekuri që shtrëngon perimetralisht të gjithë ndërtesën. Për sa i përket shiritave shtrënguese të vendosura përreth katër tambureve të kupolave dhe rreth tambureve të kupolave lindore, për vetë materialin e përdorur prej rrobe, ndonëse të përforcuar, ato nuk mund të luanin asnjë rol (Fig. 10.1, 10.2).

Fig. 10.1, 10.2. Shirita prej bezeje të përforcuar rreth tumbureve

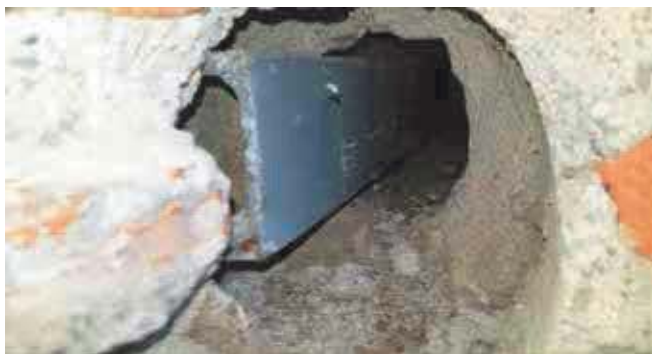
E papërfunduar kishte mbetur vendosja e një brezi prej profilesh metalike në vend të brezave të kalbur të drurit në muraturë, në kuotën 2.80 (Fig. 11). Përveç tirandit metalik me profil U UPN 80 në arkadën naos-narteks (Fig. 12), kishin mbetur pa u vendosur tirandat metalike të sistemeve të tjera të kurbëzuara, të cilat do të zëvendësonin funksionin e elementeve të vitit 1793, që u prishën.

Fig. 11. Ndërprerja e profilit metalik që zëvendëson brezat e drurit

Zëvendësimi i brezave të kalbur të muraturës me profile metalike U UPN 80 filloi të përdorej që në ndërhyrjet e vitit 2009, në kuotën 2.80. Por kjo përpjekje nuk arriti të realizohej tërësisht në gjithë perimetrin e muraturës (shih Fig. 11). Duke e vlerësuar këtë masë si tepër efikase, brezi metalik

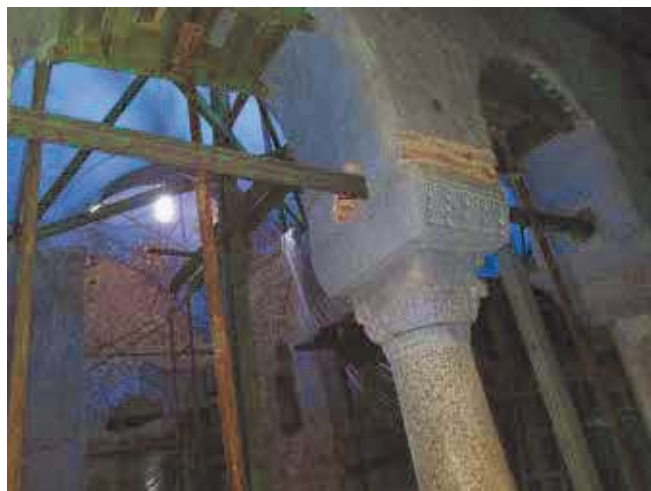
Fig. 12. Tiranda profil U në arkadën naos-narteks

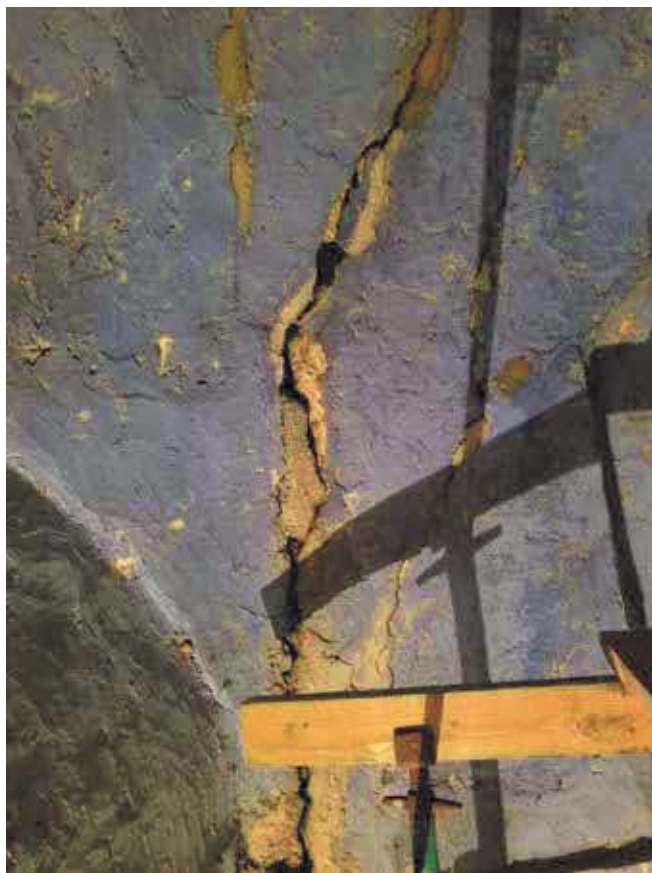
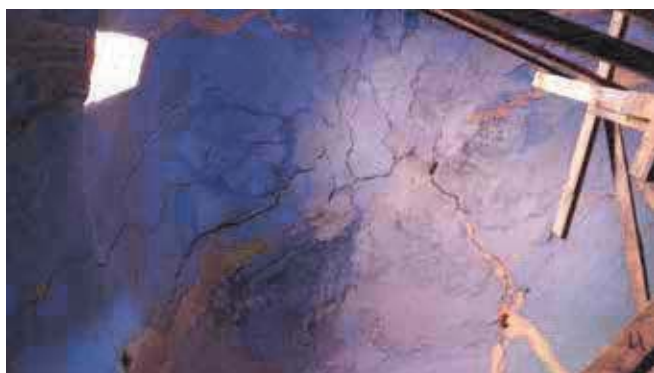
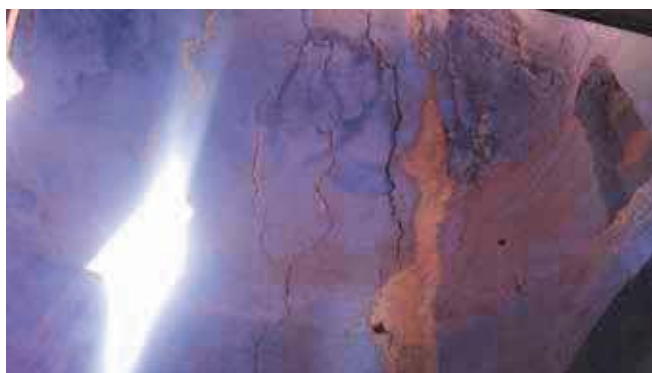
Si rezultat i prishjeve dhe rikonstruksioneve ndër vite, mungesës së pakujdesjeve dhe mirëmbajtjeve të vazhdueshme dhe, së fundi prishja e përforcimeve të vitit 1793, pa ndërmarrë masa të plota që do të zëvendësonin funksionin konstruktiv të tyre, e kishin shpënë monumentin në një gjendje kritike. Çarje të shumta në të gjitha strukturat statike, mure, harqe, kupola, dalja jashtë funksionit të elementeve

konstruktive etj. do ta çonin monumentin në një degradim të plotë. Në të tilla rrethana, në radhën e ndërhyrjeve dhe restaurimeve, primare ishin ato të karakterit konsolidues (Fig. 13.1-13.6).

Fig. 13.1-13.6. Çarje në strukturat konstruktive

Fig. 13.7-13.9. Çarje në kupolat

dhe do t'u rikthenin atyre funksionimin statik. Fugatimi sipas rastit, i thellë apo sipërfaqësor, me llaç të freskët dhe me përbërje dhe granulometri të përafërt me atë ekzistues dhe i aplikuar paksa më i thelluar se sipërfaqja e jashtme e gurëve dhe tullave, ka sjellë një qëndrueshmëri të muraturës dhe ka shmangur rënien e mëtejshme të tullave të dekoracionit. Fugatimi ka mbyllur njëkohësisht dhe çarjet e karakterit kapilar. Për sa i përket çarjeve të madhësive të konsiderueshme, ato u eliminuan me rindërtimet e pjesshme të dy anëve të dëmtuara të muraturës, ose siç njihet, me metodën shqep-qep. Fugatimet dhe qepjet do të konsolidonin kryesisht pjesën sipërfaqësore të muraturës, pa mundur të depërtojnë në thellësinë e saj. Për ta bërë sa më të plotë konsolidimin e muraturës u krye procesi i injektimit. Përgatitja e lëndës së injektimit mori

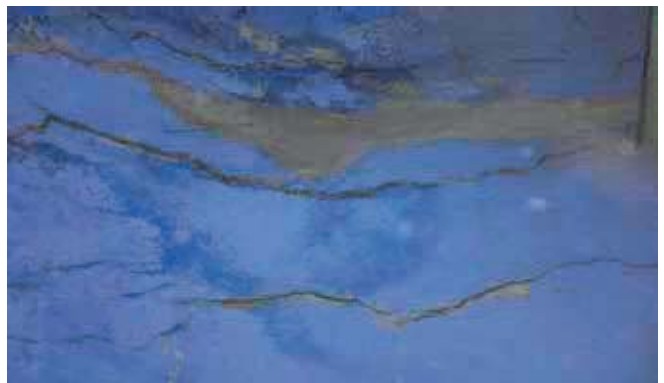
**Punime puntelimi.** Vrojtmet e kujdesshme të objektit, të mundësura tashmë nga pastrimi i brendësisë dhe ngritja e skelerisë, e bënë më të qartë gjendjen reale të konstruksionit mbajtës të monumentit. Në sistemin e kurbëzuar të mbulesës me kupola u konstatuan çarje të shumta, si të karakterit kapilar, ashtu dhe të një madhësie të konsiderueshme (Fig. 13.7, 13.8, 13.9). Fotografimi me dron dhe inspektimi në vend i çatisë konstatuan degradimin e mbulesës me tjegulla. Kjo gjendje presupozonte kryerjen e ndërhyrjeve më sistemin e mbulesës. Për të shmangur dëmtimet e mëtejshme gjatë kryerjes së punimeve, u punteluan strukturat konstruktive, e në mënyrë të veçantë, sistemi i mbulesës së kurbëzuar (Fig. 14).

*Fig. 14. Puntelimi i kupolave*

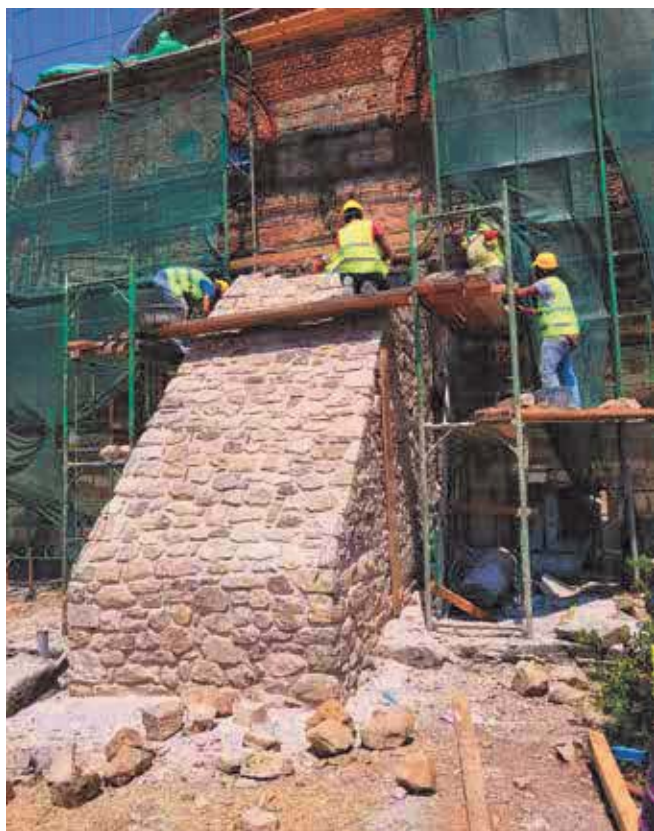
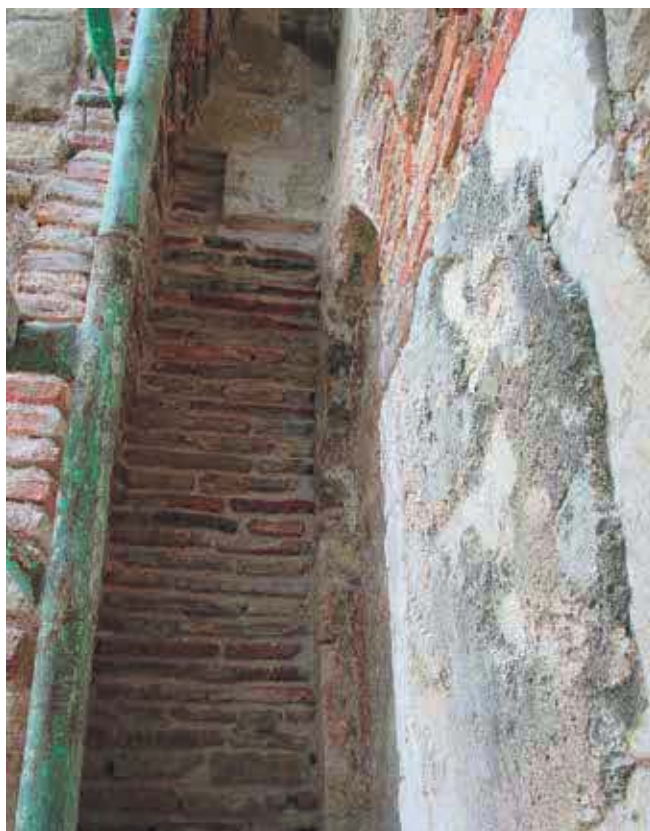
*Fig. 15.1, 15.2. Rindërtimi i kontrafortit në murin jugor, duke lënë në dukje elementet e zbuluara*

e cila dëshmon për një masë të rëndësishme dhe mbase të vetme të mundshme përforcimi të objektit tepër të dëmtuar. Dhe kjo masë rezultoi tepër e suksesshme, për deri sa e ruajti monumentin që nga viti 1793 e deri në ditët tona. Gjatë prishjes së kontrafortit ishin zbuluar elemente që dëshmonin për formulimin fillestar të fasadës jugore, si dhe një fragment afresku, të cilat, duke i konsideruar

si dëshmi të rëndësishme historike, u lanë në dukje (Fig. 15.1, 15.2).

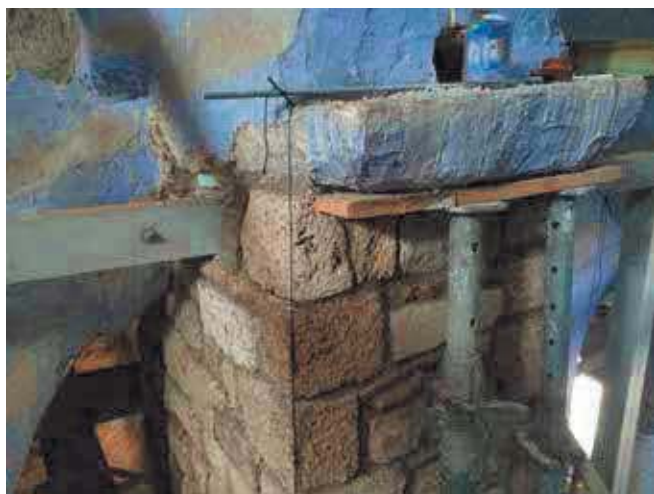
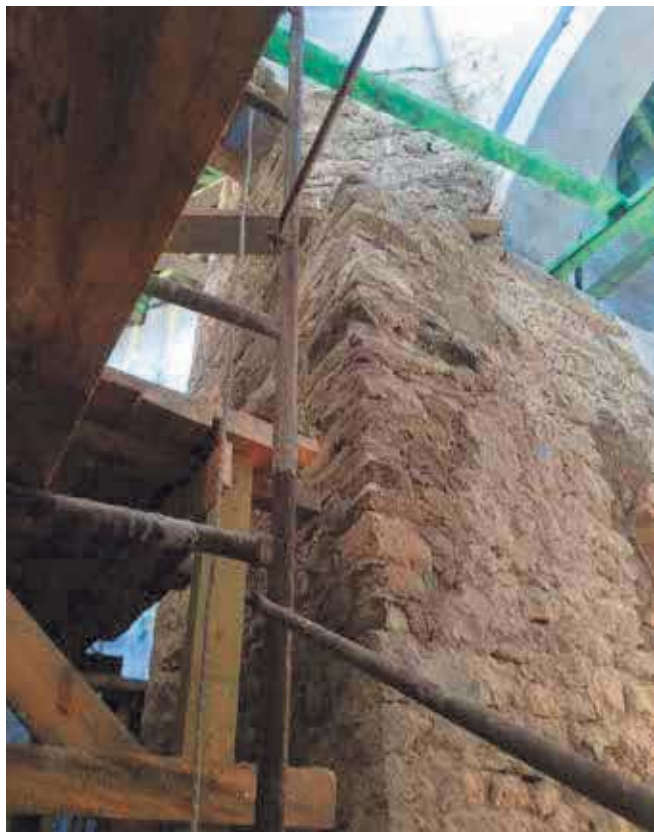
Fig. 16.1, 16.2. Rindërtime në pilastrin e arkadës naos-narteks dhe në pilastrin qendror

Plotësime murature u bënë gjithashtu edhe në pilastrin e arkadës naos-narteks dhe në pilastrin qendror (Fig. 16.1, 16.2).

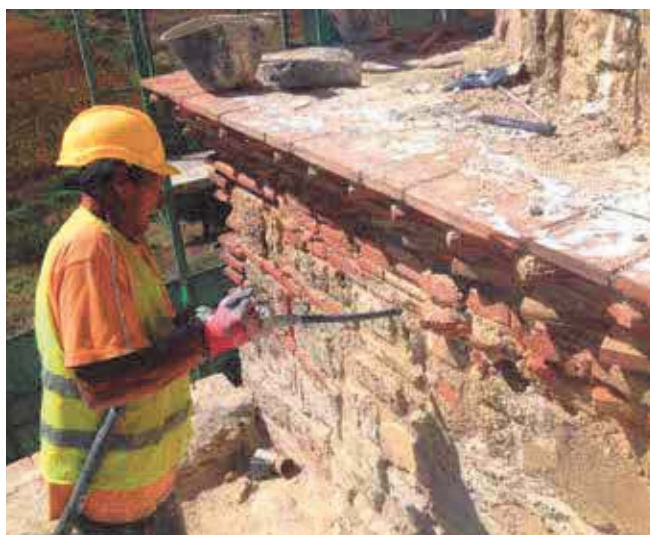
Fig. 17. Proces nga injektimi i muraturave

të lidheshin ndërmjet tyre. Receta e përshtatshme do të eliminonte krijimin e bërthamave rigjide të palidhura me llaçin ekzistues, gjë që do të krijonte efekte negative për qëndrueshmërinë e muraturës. Injektimi u krye me pompa injektimi, me presion të kontrolluar, duke zgjedhur presion deri në 1 atm., duke pasur parasysh tipin dhe gjendjen e muraturës. Lënda e injektimit depërtonte në thellësi të muraturës nëpërmjet tubave të llastikut, të futura në muraturë, që krijonin një rrjet kuadratik 50x50 cm (Fig. 17).

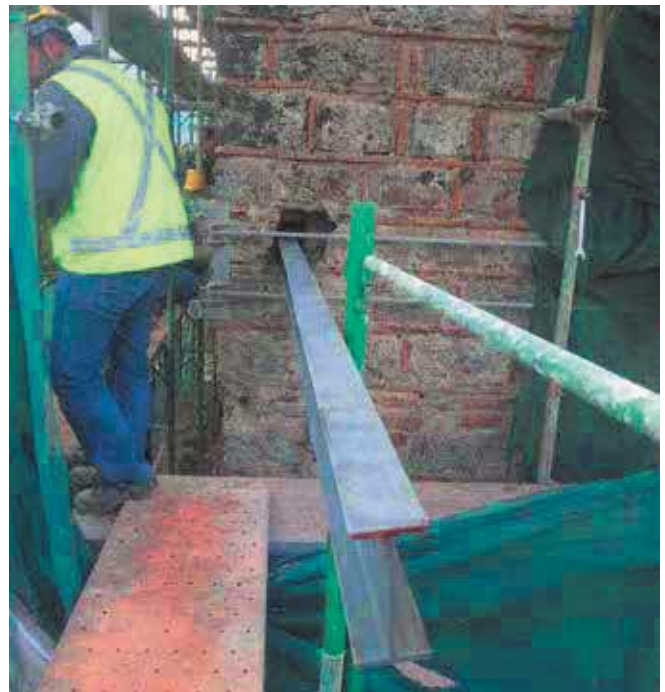
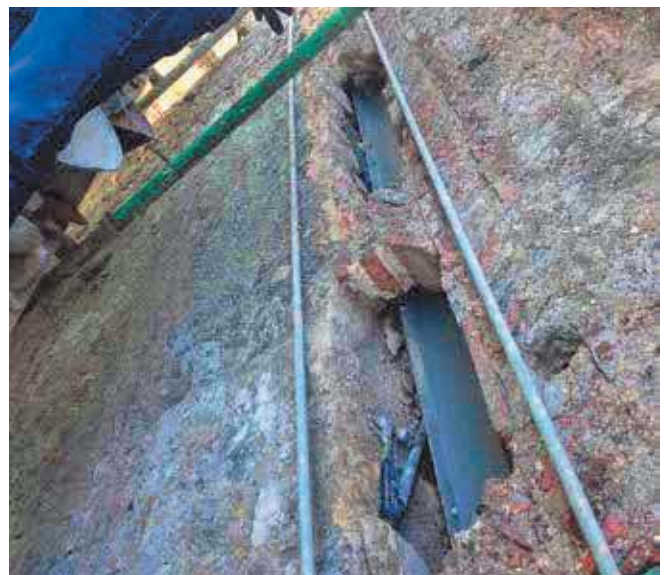
Fig. 19.1-19.3. Sistemi i brezave në muraturë dhe i tirandave në kuotën 4.80

Fig. 19.4-19.7. Përgatitja dhe vendosja e profileve metalike në kuotën 4.80

Një brez i dytë metalik, që zëvendëson brezat e kalbura të drurit u vendos në kuotën 4.80. Ky brez u realizua me profile metalike dopio T IPE 160. Me të njëjtën logjikë si për brezin e poshtëm, edhe ky brez u lidh me tirandat e brendshme, që thithnin shtytjet horizontale të sistemit të kurbëzuar. Është ky një koncept tradicional i sistemit konstruktiv të kishave, ku brezat e drurit të muraturës dhe tirandat e harqeve dhe qemerëve ishin të lidhura me njëra-tjetrën, duke krijuar një rrjet horizontal që punonte si një i tërë (Fig. 19.1- 19.7).

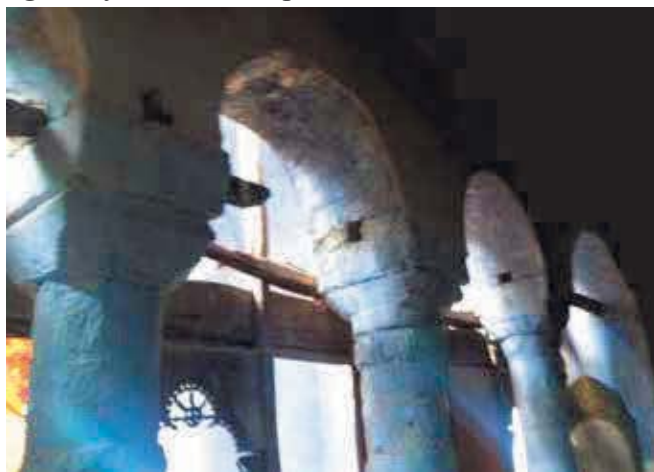
Fig. 20. Dalja jashtë funksionit të tirandit të arkadës naos-ambienti i altarit

Në rastin tonë, tirandat munguese të elementeve të kurbëzuara prej druri (Fig. 20) u zëvendësuan me tiranda metalike inoksidabël  $\phi$  22. Mbas vendosjes, ato u tensionuan me anë të muftave në masën e gjysmës së kufirit të rrjedhshmërisë, për të përballuar luhatjet nga deformimet e shkaktuara nga ndryshimet e temperaturës.

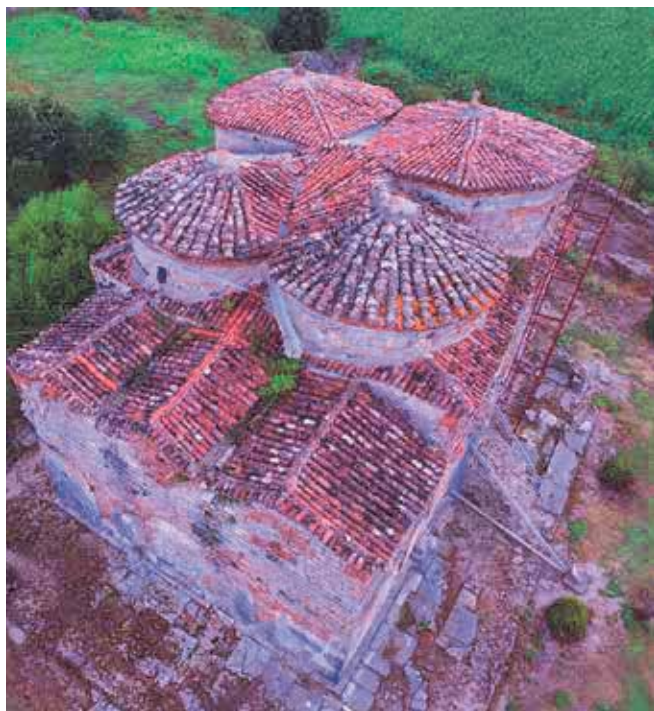
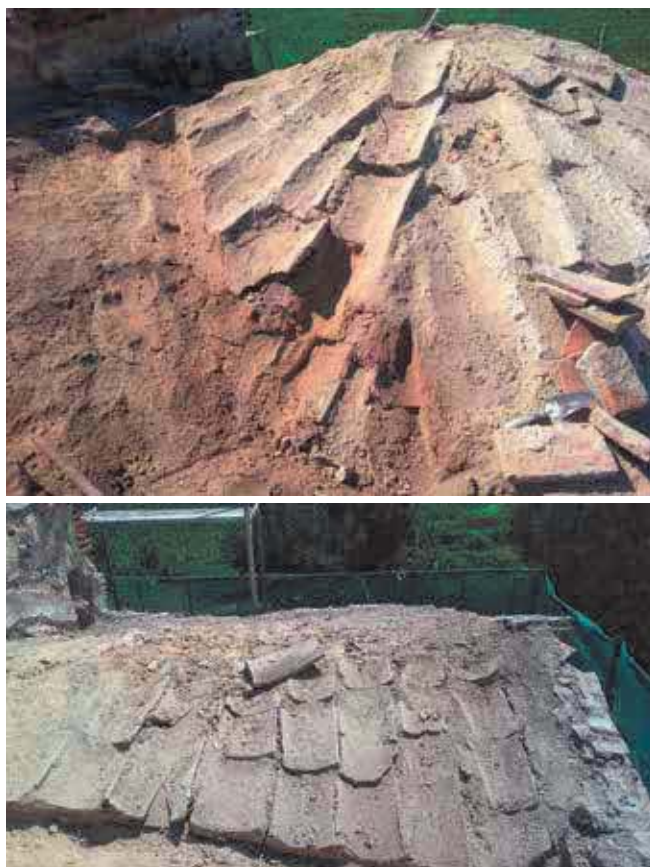
Gjetja e tjegullave origjinale dhe vendet e gjetjeve

**Ndërhyrjet në sistemin e mbulesës.** Në studimet apo raportet e punimeve të mëparshme nuk gjetëm ndonjë të dhënë mbi sistemin e mbulesës. Duke përfutur nga një pjesë skele e mbetur në objekt, u bë e mundur marrja e disa kampioneve për llojet e tjegullave të mbulesës. Ndër to, me interes të veçantë ishte konstatimi i tjegullave të fazës fillestare të ndërtesës. Kjo e dhënë mbase ishte e pamjaftueshme për të hedhur propozimin për rikonstruksionin e mbulesës, por shërbeu si një indicie për të ndërmarrë fotografimin me dron të objektit. Fotot e marra, si dhe fillimi i punimeve për konsolidimin e strukturës, verifikuan supozimin se pjesa origjinale perëndimore e monumentit kishte ruajtur të paprekur dhe mbulesën me tjegulla të saj, ndërsa pjesa lindore e rindërtuar nga ndërhyrjet e mëvonshme ishte e mbuluar me tjegulla gjithfarësh (Fig. 21.1-21.4).

Fig. 21.1-21.4. Konstatimi i ekzistencës së tjegullave origjinale para dhe gjatë punimeve

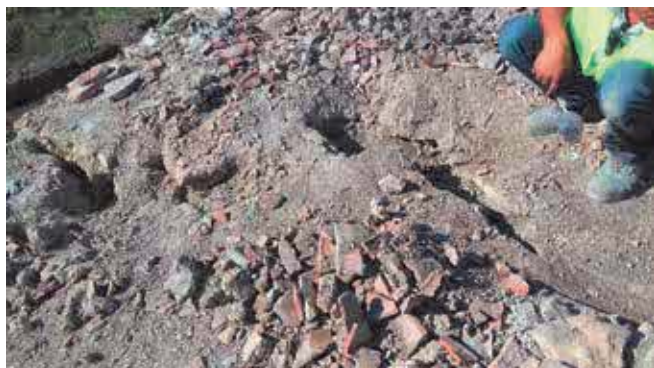
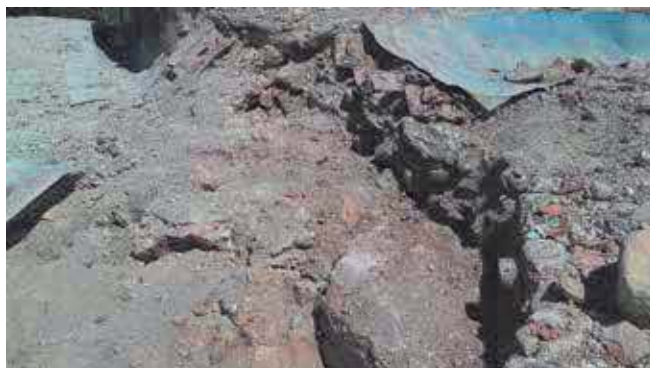
Gjendja jo e mirë statike e kupolave, ku konstatohen një sërë çarjesh në pjesën e brendshme, e bënte të nevojshme konsolidimin e tyre. Zhveshja nga mbulesa e tjegullave dhe pastrimi i mbushjeve nën to na zbuloi një gjendje akoma më problematike të konstruksionit të kupolave, nga ajo e konstatuar në brendësi. U konstatua gjithashtu se llaçi për fiksimin e tjegullave ishte krejtësisht i degraduar (Fig. 22.1-22.4). Me gjithë shumëllojshmërinë e tjegullave të përdorura, ato u hoqën dhe u magazinuan me kujdes, në mënyrë të veçantë tjegullat e fazës fillestare, për të pasur mundësinë e ripërdorimit të atyre që ishin ende në gjendje të shëndoshë (Fig. 23).

Fig. 22.1-22.4. Gjendja e konstruksionit të mbulesës së kurbëzuar mbas heqjes së tjegullave termoizolimin dhe, çfarë është më kryesorja, do të lejonte respirimin e konstruksionit të brendshëm. Është kjo një metodë ndërtimi tepër e zakonshme e aplikuar më monumentet bizantine, por e përdorur edhe në monumentet tona, siç ishte rasti i paraqitur gjatë restaurimit të kishës së Shën Marisë në Kosinë të Përmetit<sup>8</sup> (Fig. 25.1, 25.2).

Konsolidimi primar i konstruksionit të kupolave u krye me fugatime të thella dhe me qepje sipas mënyrës shqep-qep. Faza përfundimtare e konsolidimit u realizua me fibra karboni, të vendosura sipas meridianëve dhe paraleleve. Vetitë tekniko-mekanike të fibrave janë: Moduli i elasticitetit rreth 170.000 Mpa; Rezistenca në tërheqje rreth 700 Mpa; Gjerësia e fibrës 100 mm dhe trashësia 5 mm.

karbonit në konstruksionin e kupolës ishte tepër i lartë dhe materiali i ndërtimit të saj mund të konsiderohej i brishtë, pra mund të pësonte dëmtime, sipas rekomandimeve, fibrat e karbonit u aplikuan mbi breza llaçi special dhe me rezistencë të lartë. Në këtë mënyrë, efekti tërheqës i fibrave do të transmetohej në konstruksionin e kupolës nëpërmjet këtyre brezave të llaçit. Gjithashtu, moduli i lartë i elasticitetit të fibrave garantoj rigjdhjetin e nevojshëm që ato mund të ofronin. Për fiksimit të fibrave të karbonit u përdorën rezina polimere epokside, të tregtuara së bashku me fibrat nga firma të certifikuar (Fig. 24.1-24.3). Mbi sipërfaqen e kupolave u shtrua një shtresë llaçi horasan 12 cm, e cila do të siguronte hidro dhe

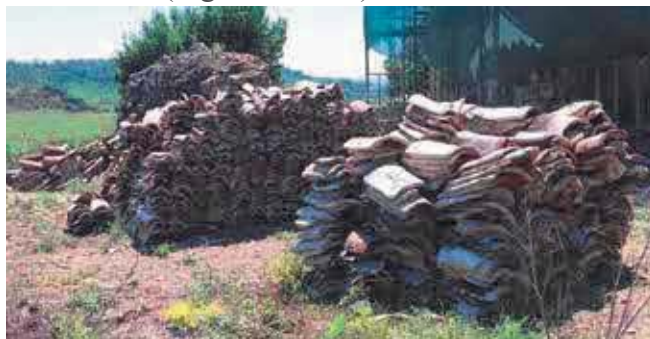
Fig. 23. Magazinimi i tjegullave të hequra.

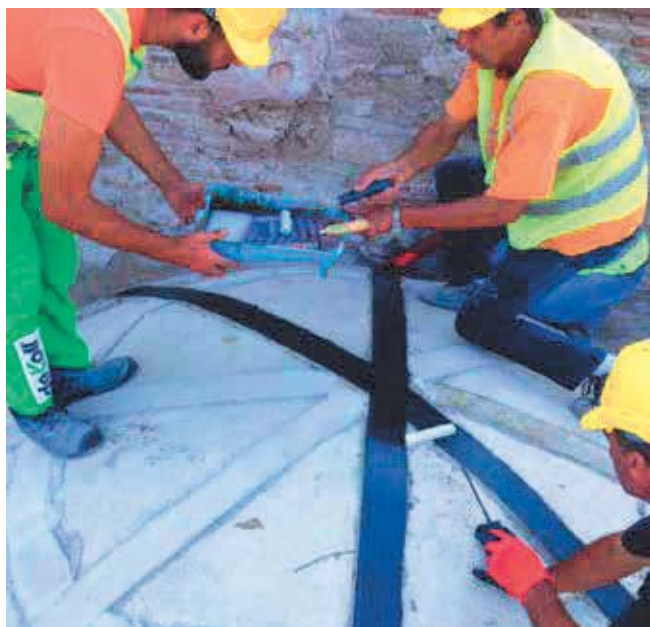
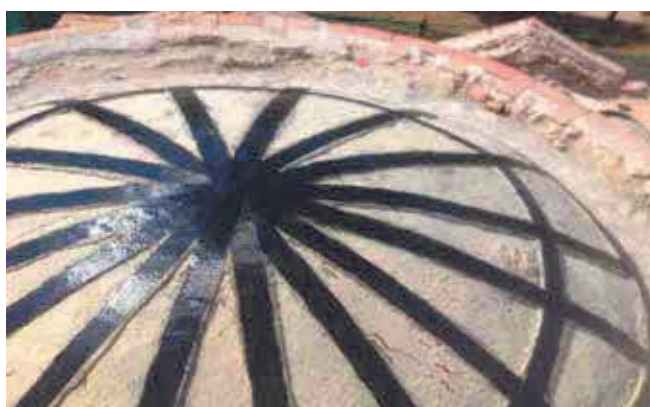
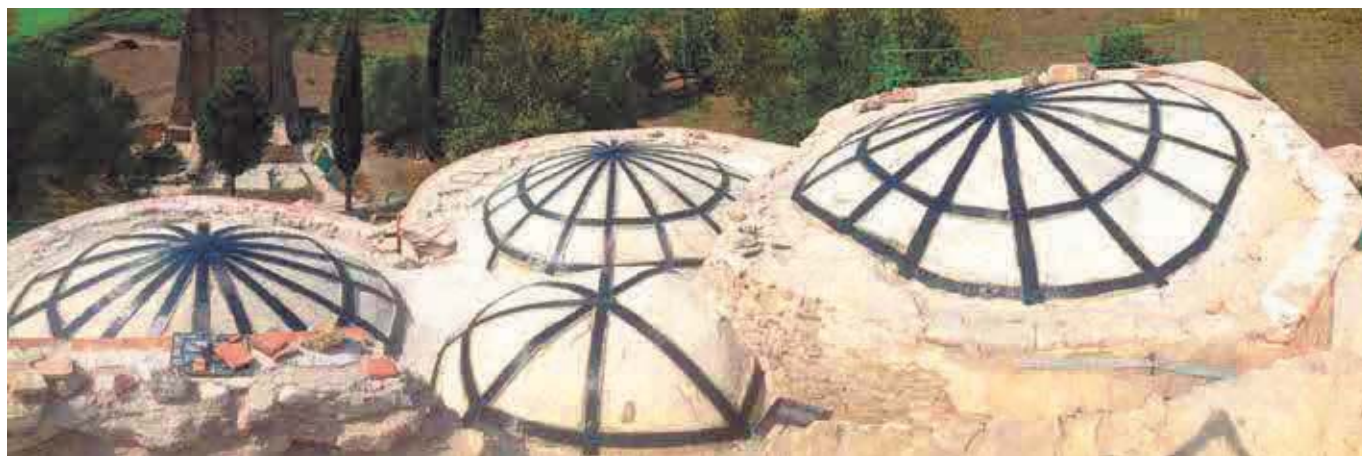
Fig. 24.1-24.3. Konsolidimi i strukturës së mbulesës dhe përforcimi me fibra karboni

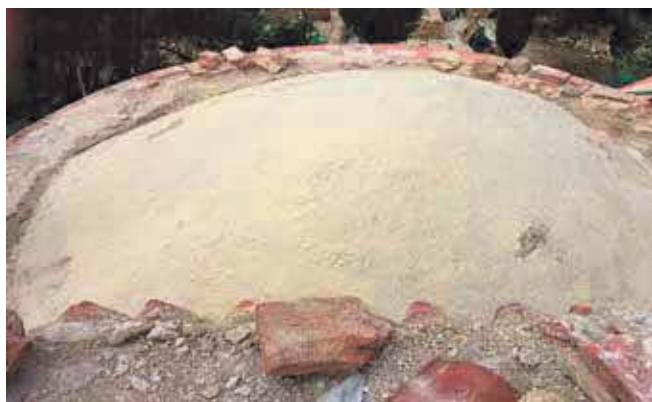
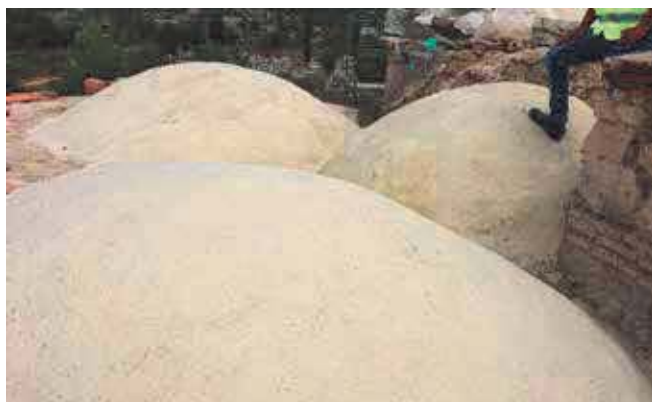
Fig. 25.1, 25.2. Mbrojtja e strukturës së kupolave me një shtresë llaçi horasan

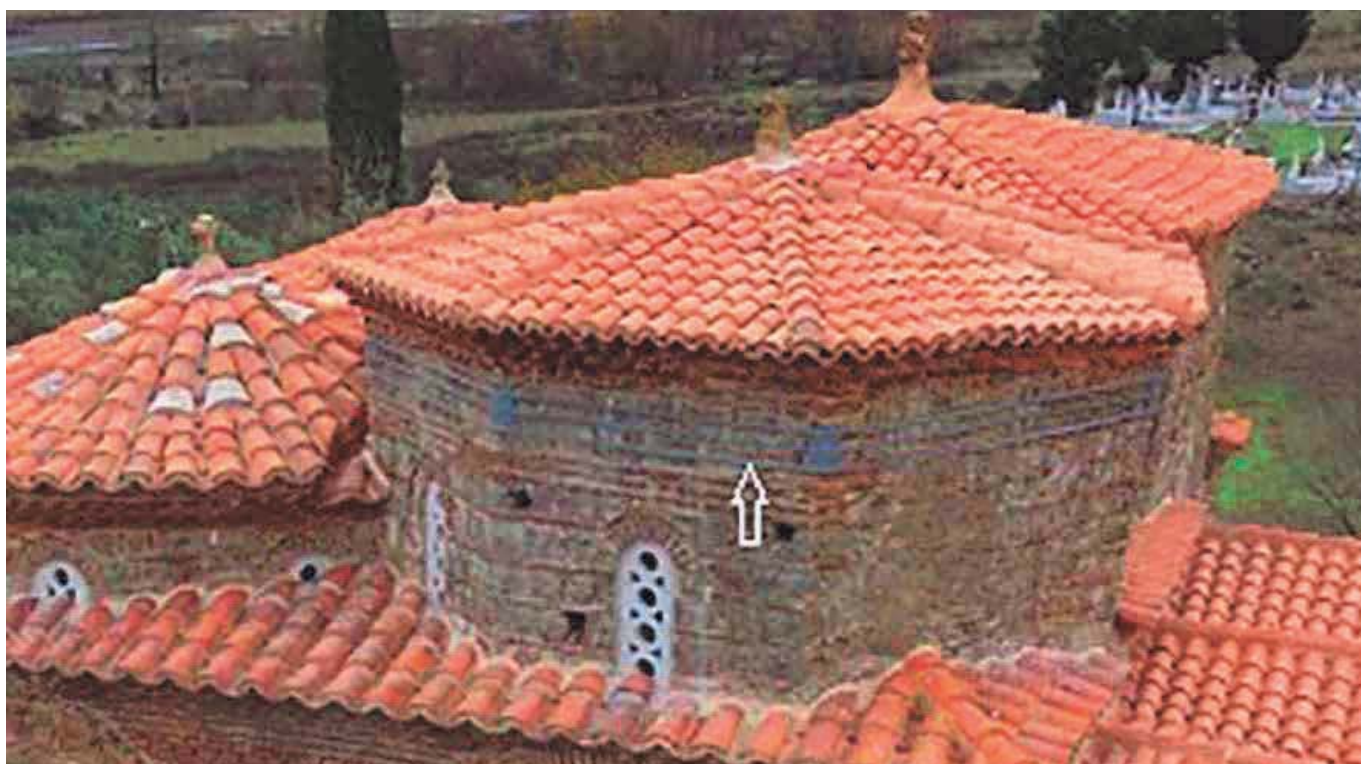
*Fig. 27. Përforcimi i tamburit juglindor me unaza metalike*

Ndonëse me masat e ndërmarra për konsolidimin e strukturës së sipërme të monumentit, qoftë me anë të fugatimeve, qepjeve apo injektimeve, po ashtu edhe duke siguruar rigjeditetin dhe eliminimin e shtytjeve horizontale të kupolave me anë të fibrave të karbonit, duke u nisur nga çarjet në tamburet e kupolave, të cilat nuk shkonin gjatë gjithë trashësisë së muraturës, por vetëm në faqen e jashtme, u mendua që në krye të tamburit juglindor, i cili paraqitej më problematik për sa i përket çarjeve, të vendoseshin unaza metalike, të cilat u realizuan prej lamash çeliku inoksidabël 30x2 mm (Fig. 27).

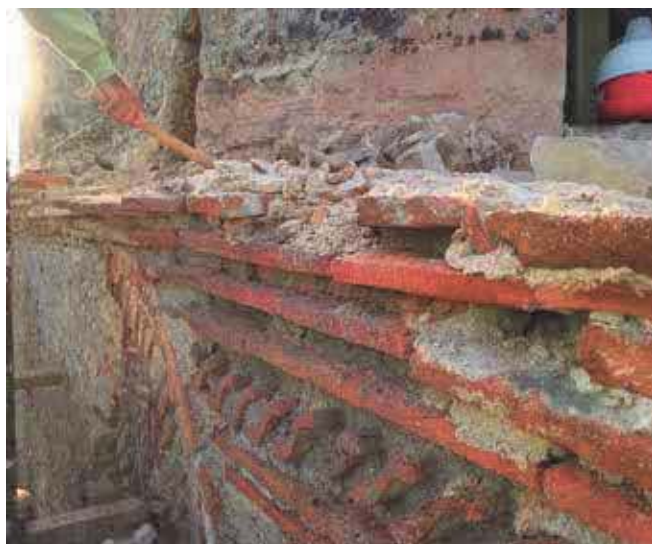
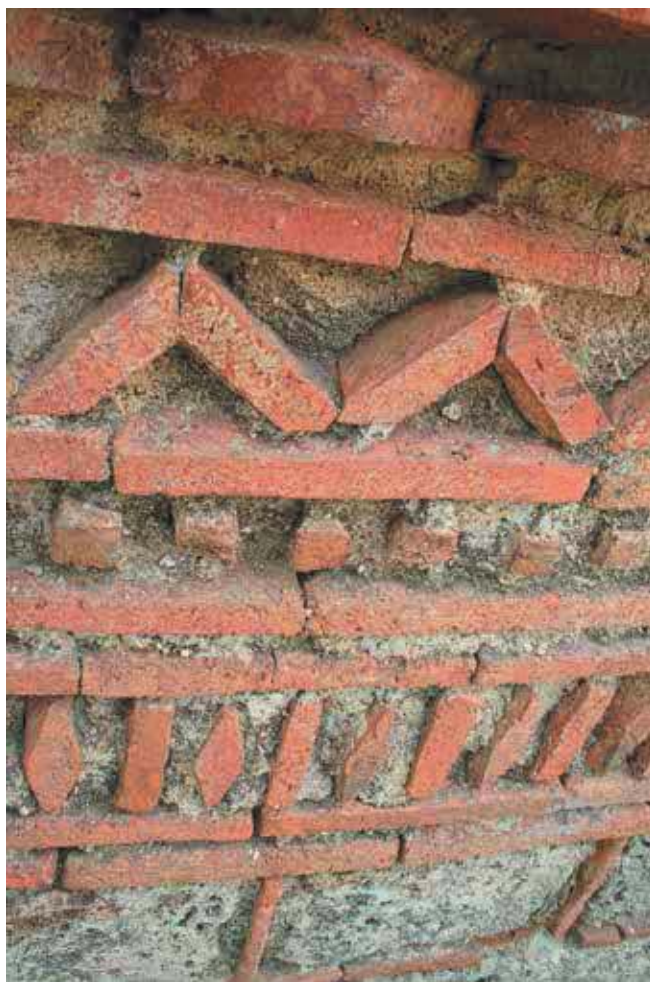
**Ripërtëritja e dekoracionit.** Siç është vënë në dukje në studimet mbi monumentin, tipar dallues i tij është dhe dekoracioni shumë i pasur keramoplastik. Motive të shumëllojshme dekorative, të realizuara me tulla, qarkojnë dritaret dhe timpanet e tyre, korniza në formë dhëmbësharre mbyllin muraturat poshtë strehëve të çative, motive në formë gërsheti, zigzagu, kurripeshku, breza murature të ndërtuara me teknikën e kluasonazhit, pa përmendur zonën e poshtme të ndërtesës veshur me blloqe gurësh, të gdhendur dhe të zbukuruar aty-këtu me reliefë të ndryshëm. Por, me kalimin e viteve, ky dekoracion është dëmtuar nga dekompozimi i llaçit dhe vende-vende nga rënia apo dhe thyerja e tullave, gjë që i ka dobësuar vlerat estetike të monumentit, por edhe ato

funkionale të tyre, sidomos nga dëmtimet e kornizave nën çati (Fig. 28.1-28.3).

Fig. 28.1-28.3. Gjendja e dekoracionit të monumentit

Për të shmangur dëmtimet e mëtejshme dhe për të garantuar qëndrueshmërinë e kornizave u mendua për pastrimin dhe zëvendësimin e llaçit të dekompozuar dhe plotësimin e tullave të munguara ose të thyera. Karakteri linear dhe përsëritja uniforme e motiveve na lejon plotësimin, pa krijuar rrezikun e tjetërsimit apo falsifikimit të tyre. Në këtë mënyrë, monumenti do të rifitojë në sytë e vizitorit tërë potencialin artistik që ai posedon (Fig. 29.1-29.3).

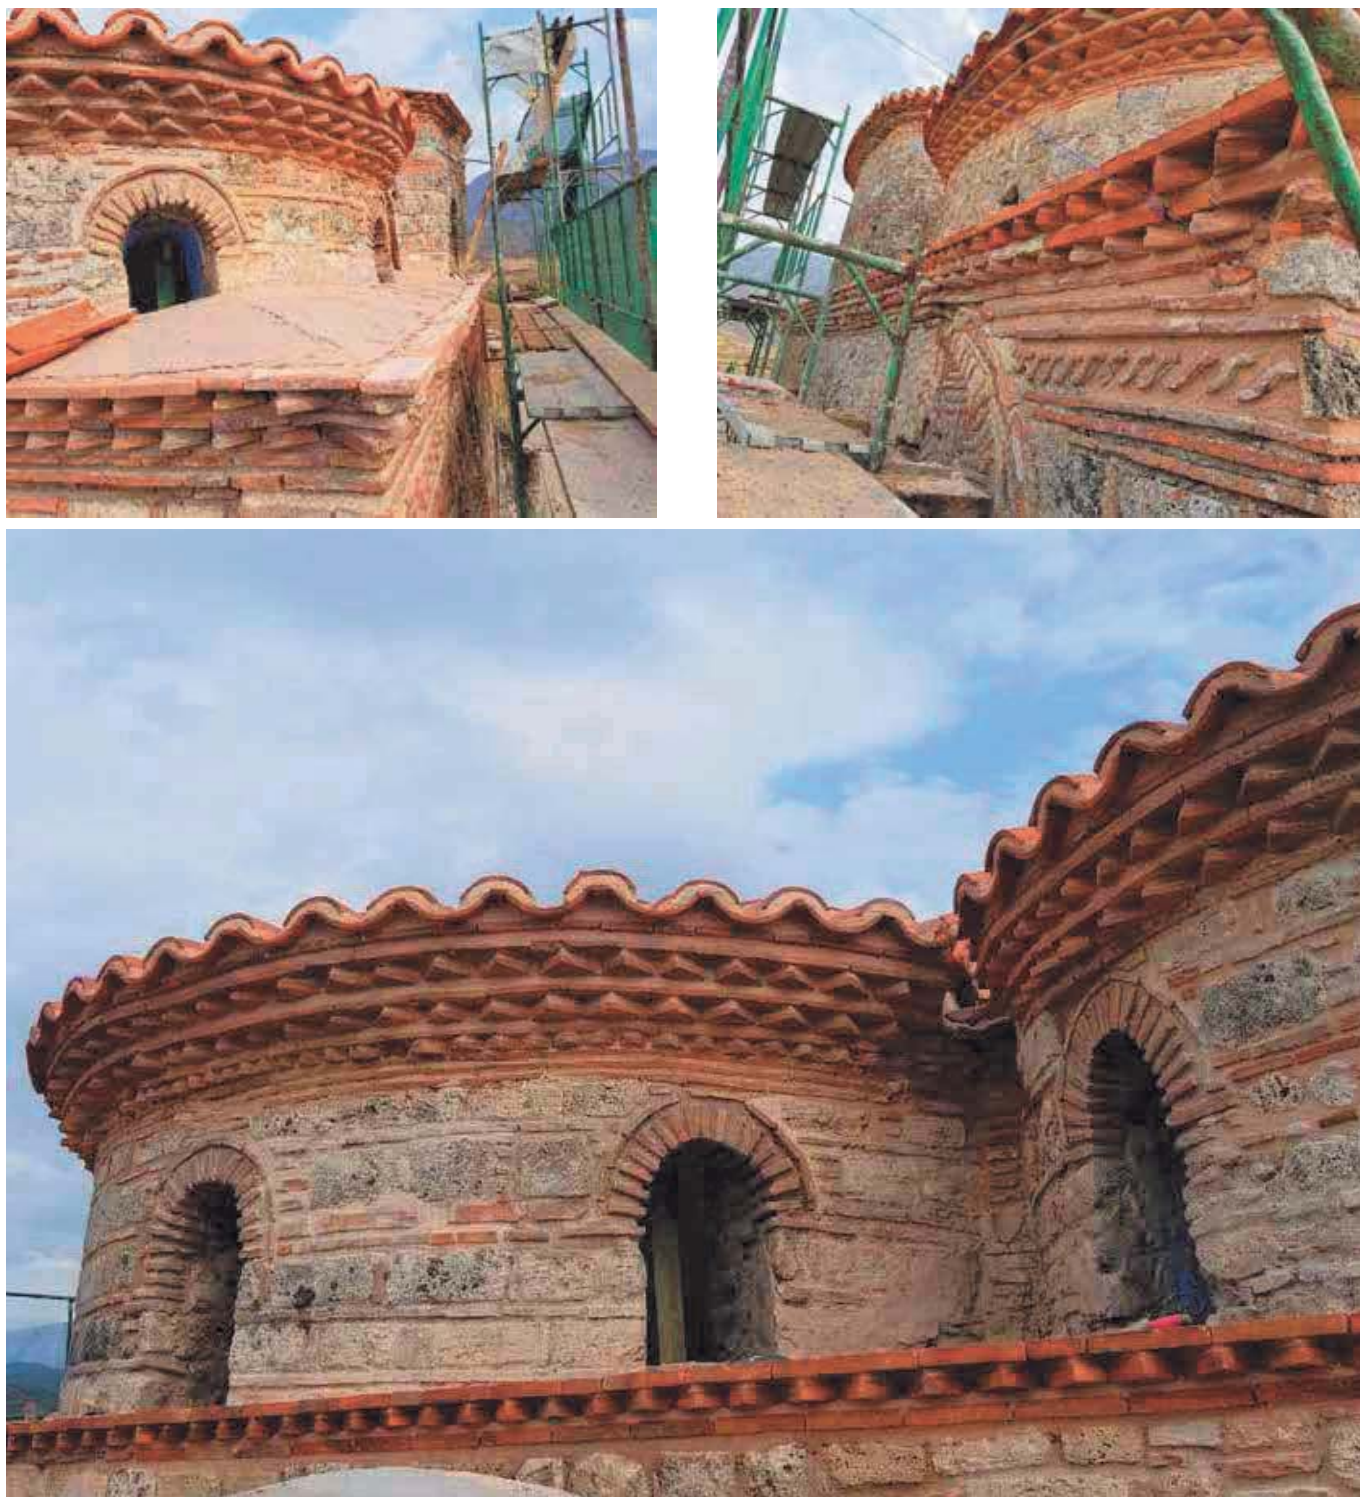
*Fig. 29.1-29.3. Kornizat dhe frizat dekorative mbas ripërtërimitjes*

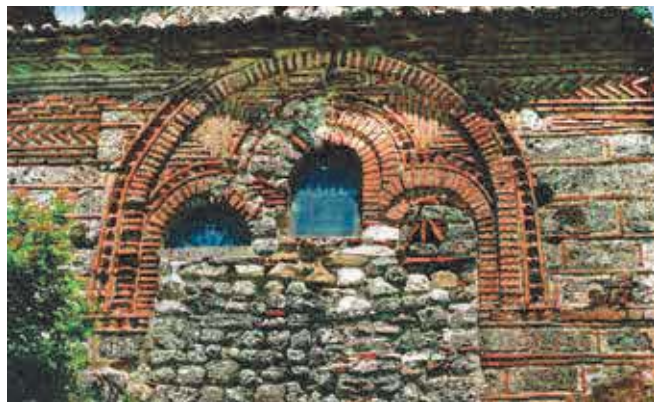
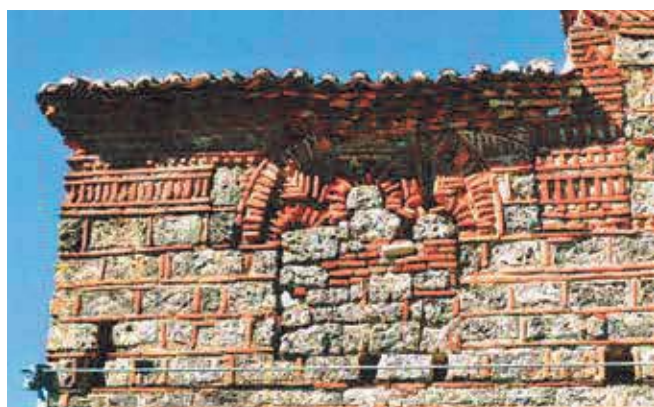
me mbulesë harku me tulla dhe të tria së bashku përfshihen nga një hark i madh i ndërtuar gjithashtu me tulla, ndërsa gjithë fusha e plotë nën këtë hark është dekoruar pasurisht. Ndërkohë, dritaret ishin murosuar pjesërisht ose tërësisht, hapja e të cilave nuk kishte problem (Fig. 30.1-30.3).

Fig. 30.1-30.3. Gjendja e dritareve para ndërrhyrjeve

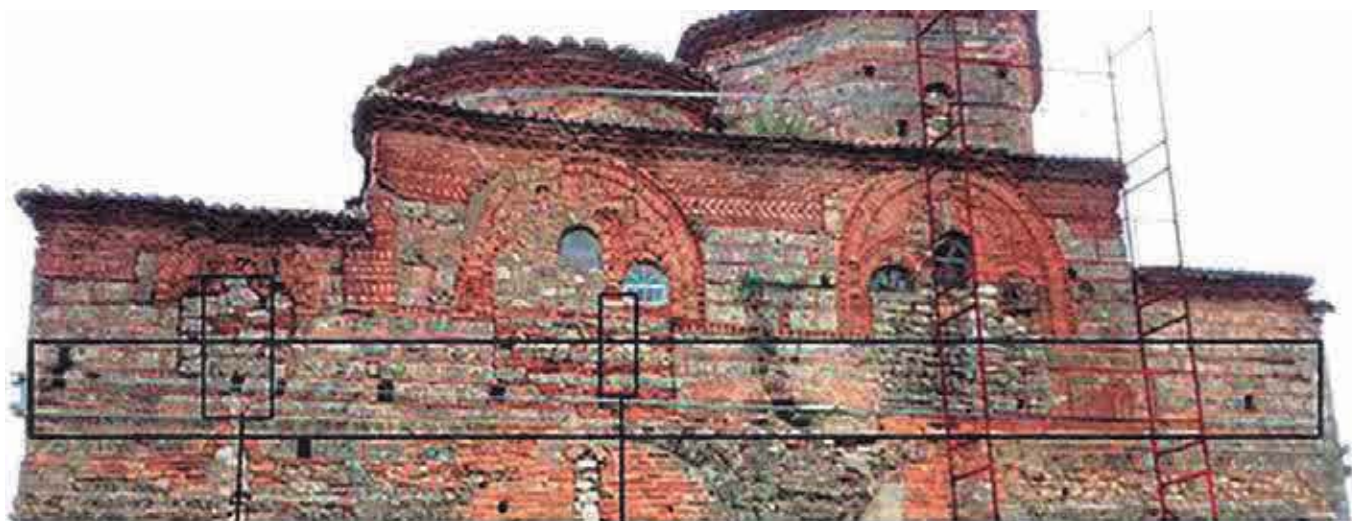
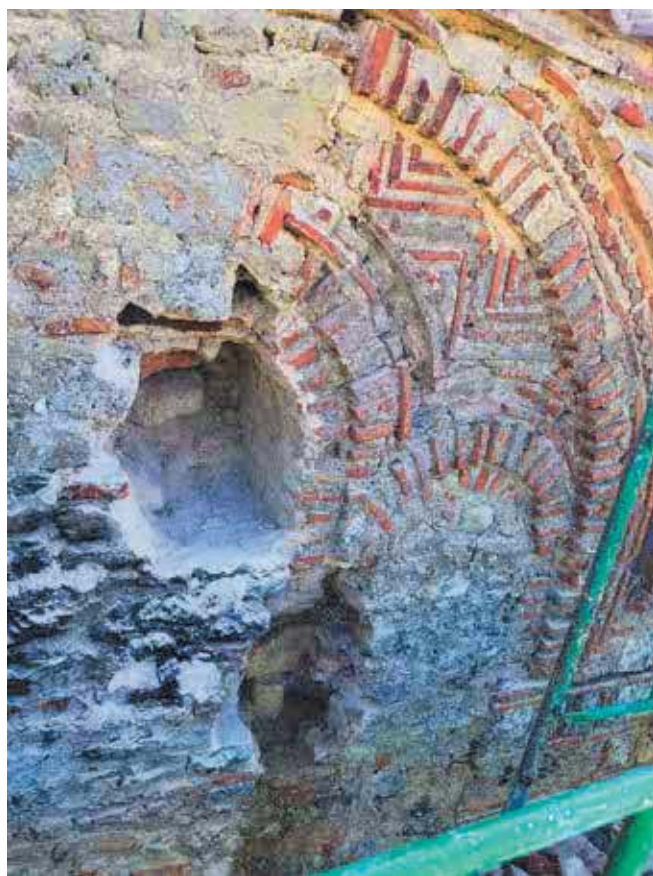
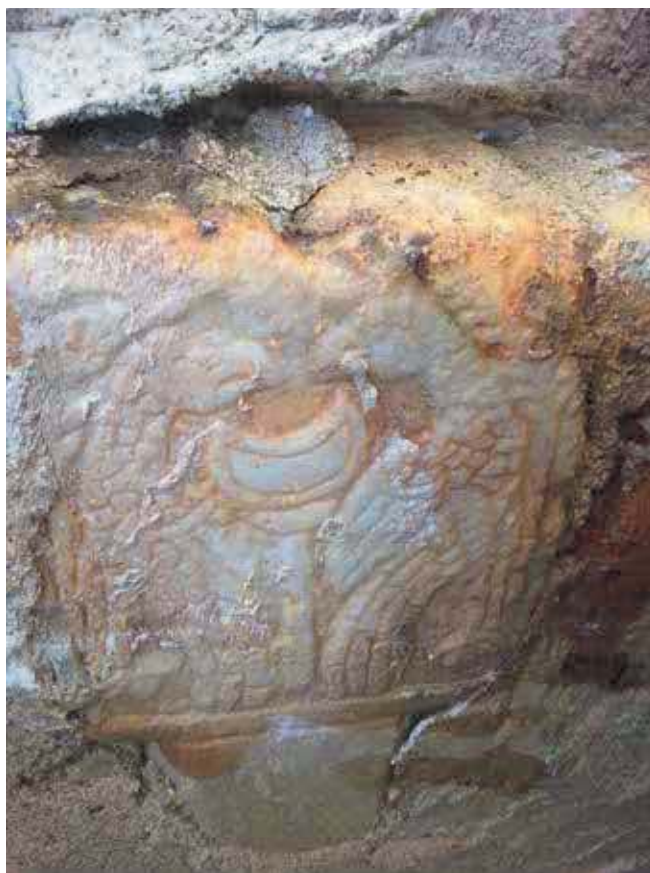
*Vendet e gjetjeve të kolonave*

Numri i madh i kolonçinave ndarëse bënte të mundur riprodhimin e tyre. Kolonçinat dhe kapitelet e tyre ishin të thjeshta, ndonëse në ndonjë rast, siç dëshmon një e tillë në një pjesë dritareje origjinale e mbetur në murin verior, ishte tepër e dekoruar (Fig. 31.1-31.3).

*Fig. 31.1, 31.2. Kolonçinat e dritareve dhe vendet ku u gjetën*

*Fig. 31.3, 31.4. Dritare në murin verior dhe kolona e murosur në të*

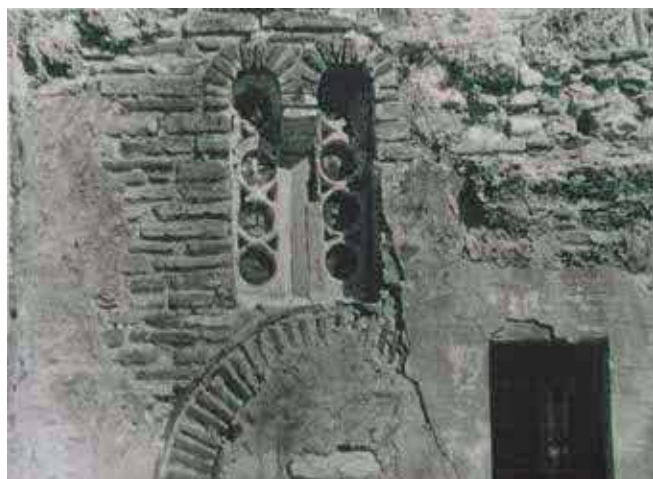
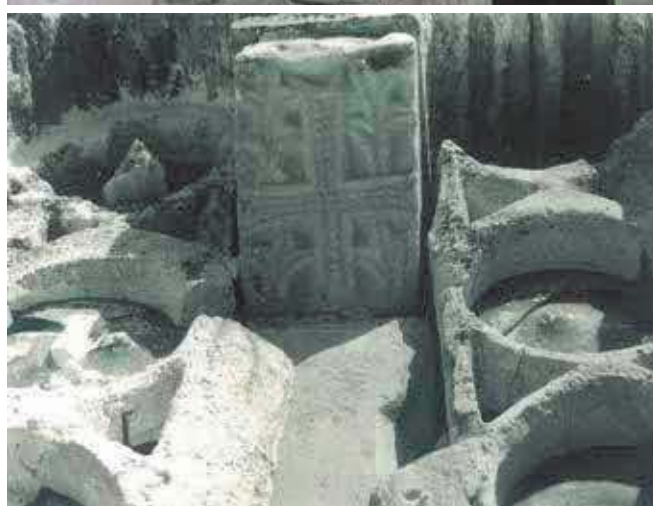
Zbulimi nga A. Meksi i një dritareje në pamjen jugore<sup>9</sup> na dha një model që mund përdorej për riformulimin e diafragmave të dritareve, pa kërkuar modele të tjera nga kishat e ndryshme të njëkohshme për analogji (Fig. 32.1, 32.2). Dhe meqenëse përgjithësisht në kishat bizantine, në shumicën e rasteve përdoret i njëjti model diafragme në gjithë ndërtesën, nuk e ndryshuam modelin sipas vendit të dritareve, në tambur apo në pamjet e ndryshme. Përgjashtim bënë dritaret e tambureve lindore, që i përkasin fazës mbas rikonstruksionit të ndërtesës, ku u vendosën dritare të thjeshta me kasë druri.

Fig. 32.1, 32.2. Dritare e zbuluar nga Meksi në murin jugor

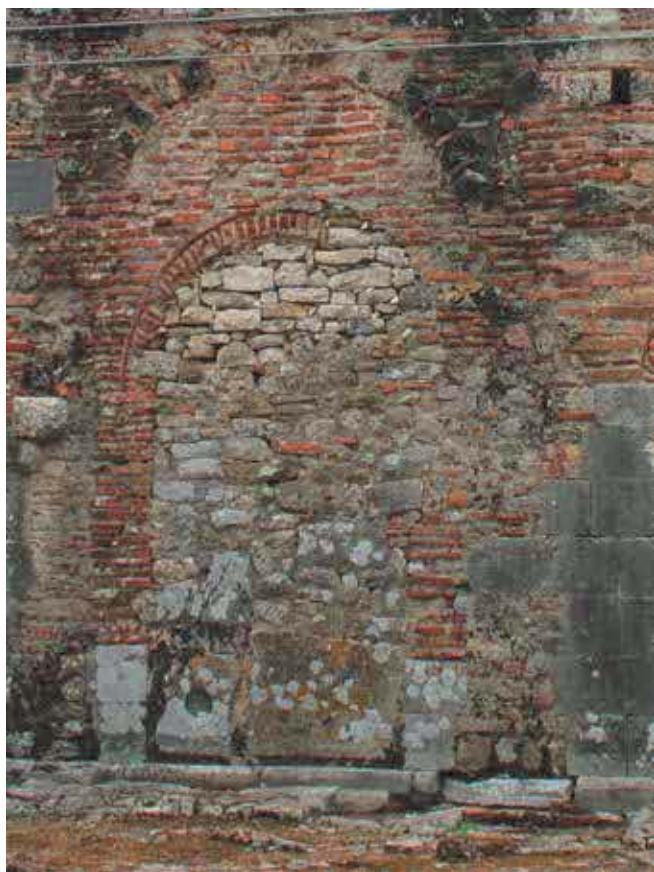
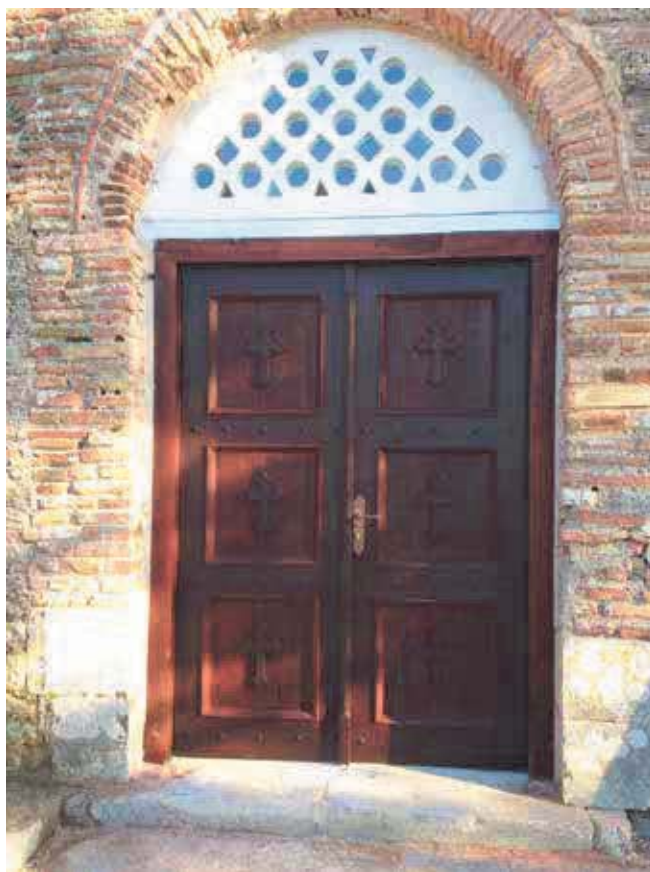
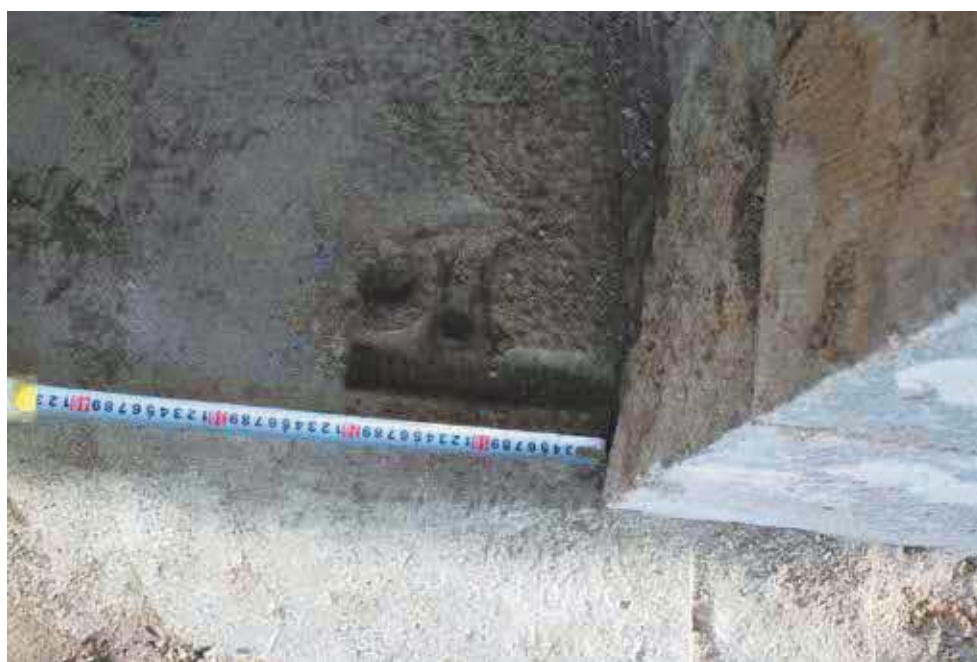
Fig. 34.1-34.5. Porta perëndimore

dhe u vendos një portë e rëndë druri, e zakonshme për kishat, por e zhvendosur pak për të lënë në dukje gjurmët e zbuluara në prag. Për t'i dhënë monumentalitet hyrjes, mbi portë u vendos një lunetë dekorative e prodhuar me të njëjtën teknikë si diafragmat e dritareve (Fig. 34.1-34.4).
