## NDËRHRYJET KONSOLIDUESE DHE RESTAURUESE NË KISHËN E MANASTIRIT TË SHËN KOLLIT, MESOPOTAM<sup>1</sup>

## CONSERVATION AND RESTORATION INTERVENTIONS IN THE CATHOLICON OF THE MONASTERY OF ST. NICHOLAS AT MESOPOTAM<sup>1</sup>

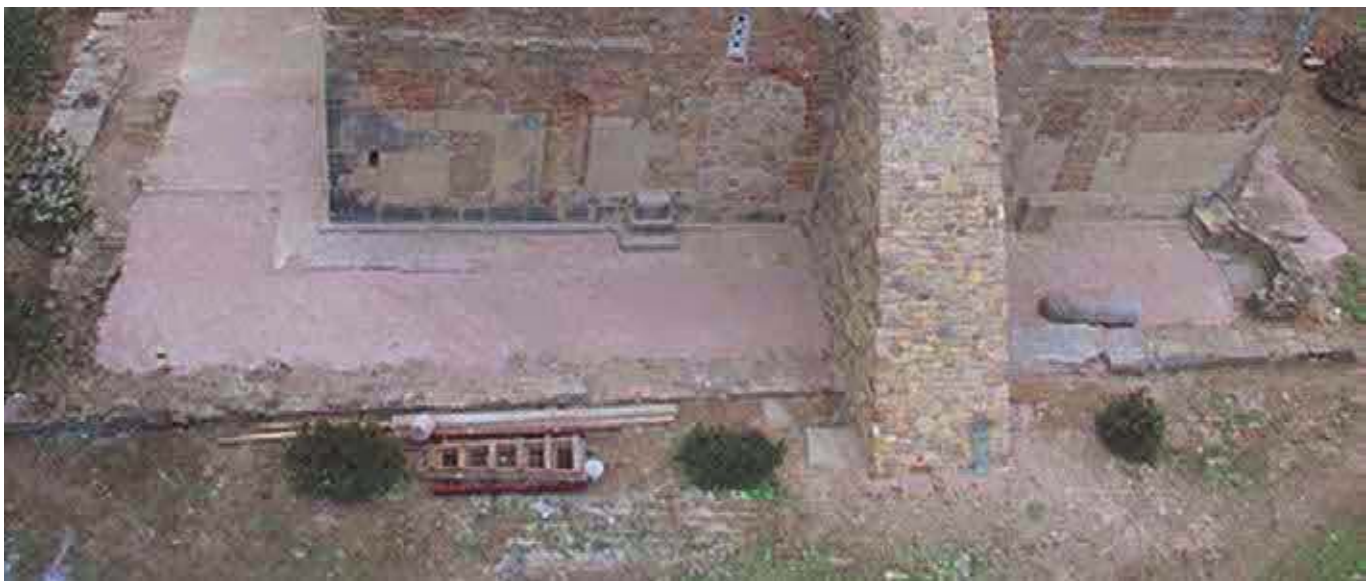
Fig. 35. Formulimi i galerisë

vlerësimin arkitektoniko-estetik të monumentit. Për këtë arsye, ndërhyrjet u përqendruan në evidentimin më të qartë të bordurës rrethuese të galerisë dhe nivelimit të pllakave të mbetura të dyshemesë, ndërsa pjesa e pashtuar e saj u shtrua me zhavorr të imët, për të krijuar një sfond neutral vlerësimi të pjesëve origjinale. Me pllaka guri u shtruan vetë pjesa e hyrjes perëndimore dhe një bordurë rreth e qark mureve të kishës, për t'i ruajtur ato nga ujërat e reshjeve (Fig. 35).

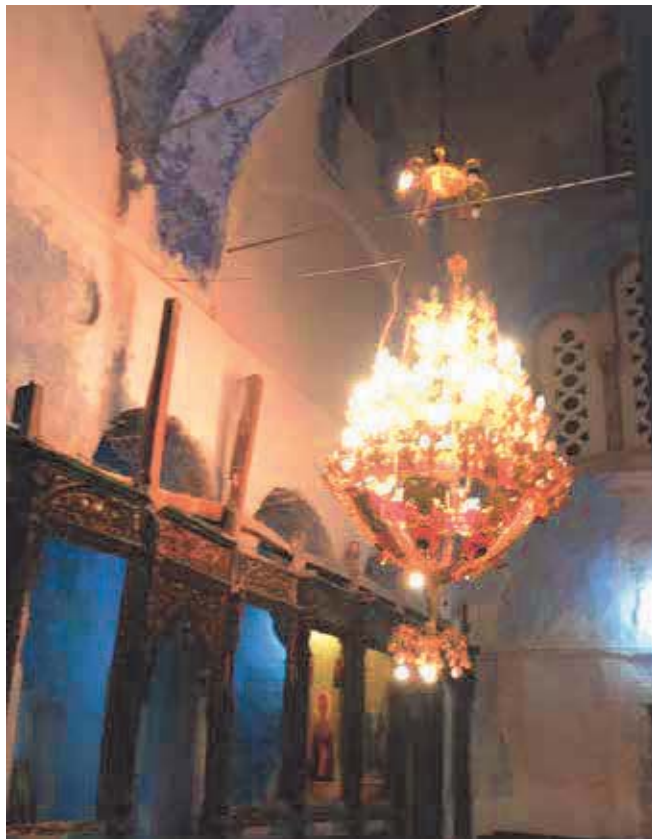
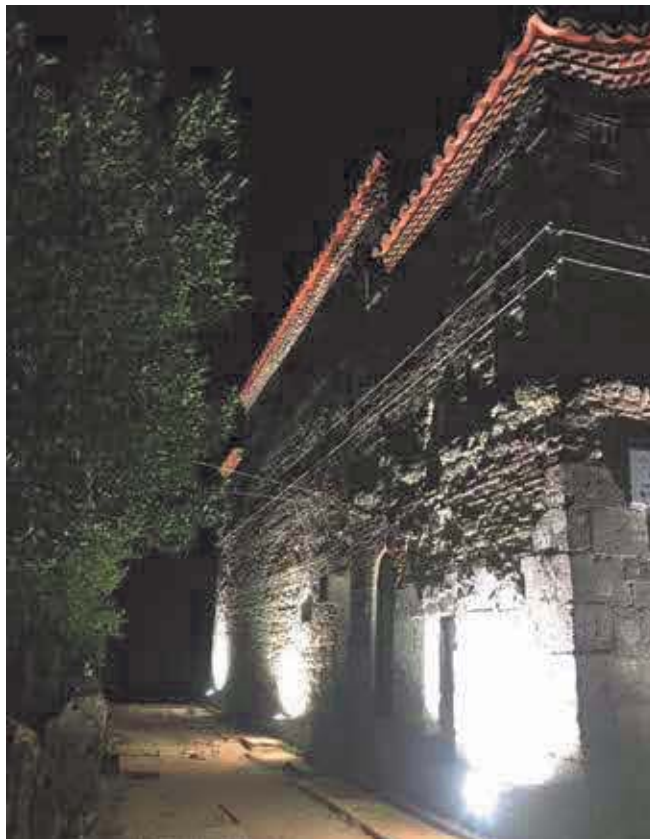
Fig. 36.1, 36.2. Ndriçimi i brendshëm dhe i jashtëm i Kishës

ndriçimi i jashtëm ishte projektuar për soditjen dhe vlerësimin e monumentit (Fig. 36.1, 36.2).

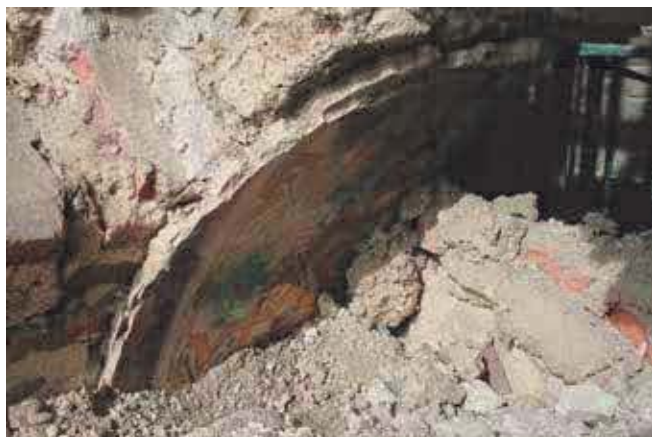
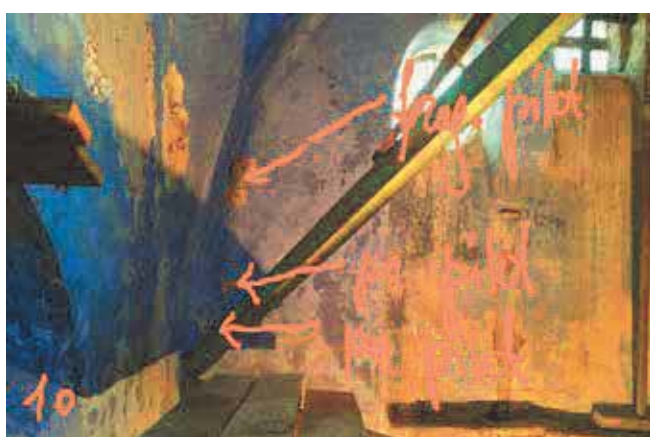
Gjurmët e zbuluara për ekzistencën e pikturës murale (Fig. 37.1, 37.2), na çojnë të kërkojmë kryerjen e sondazheve për evidentimin dhe zbulimin e pikturës nën shtresën e bojatisjes, gjë që do ta kompletonte monumentin dhe me këtë komponent të rëndësishëm të kishave bizantine.

Fig. 37.1, 37.2. Gjurmë të pikturës murale

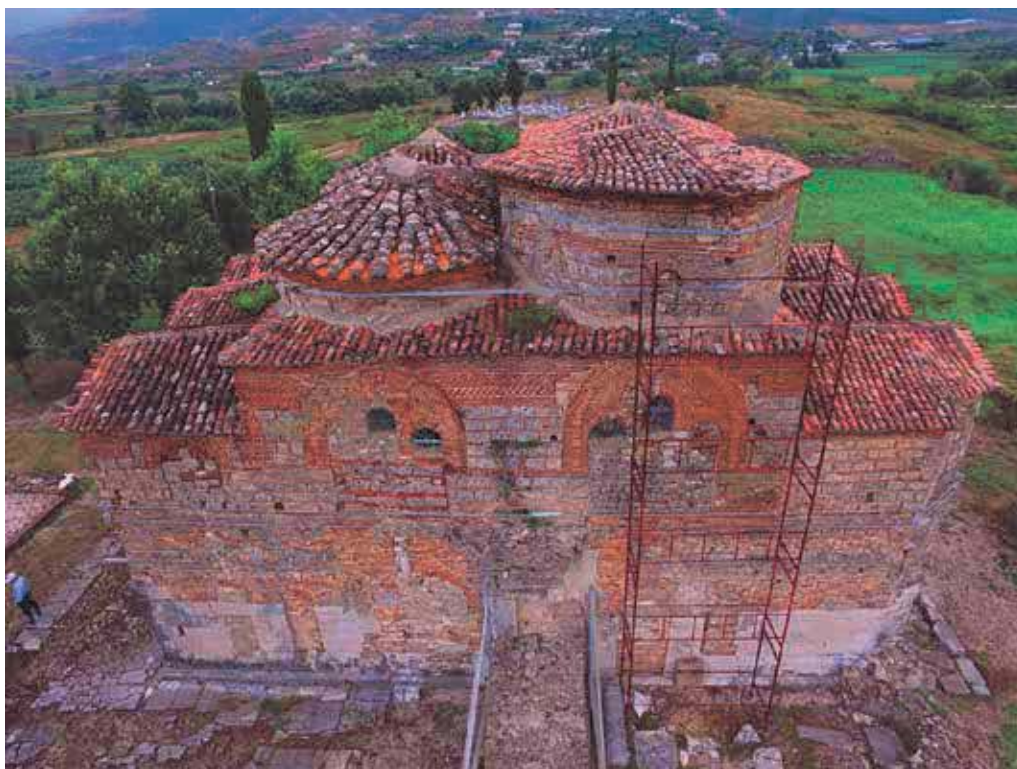
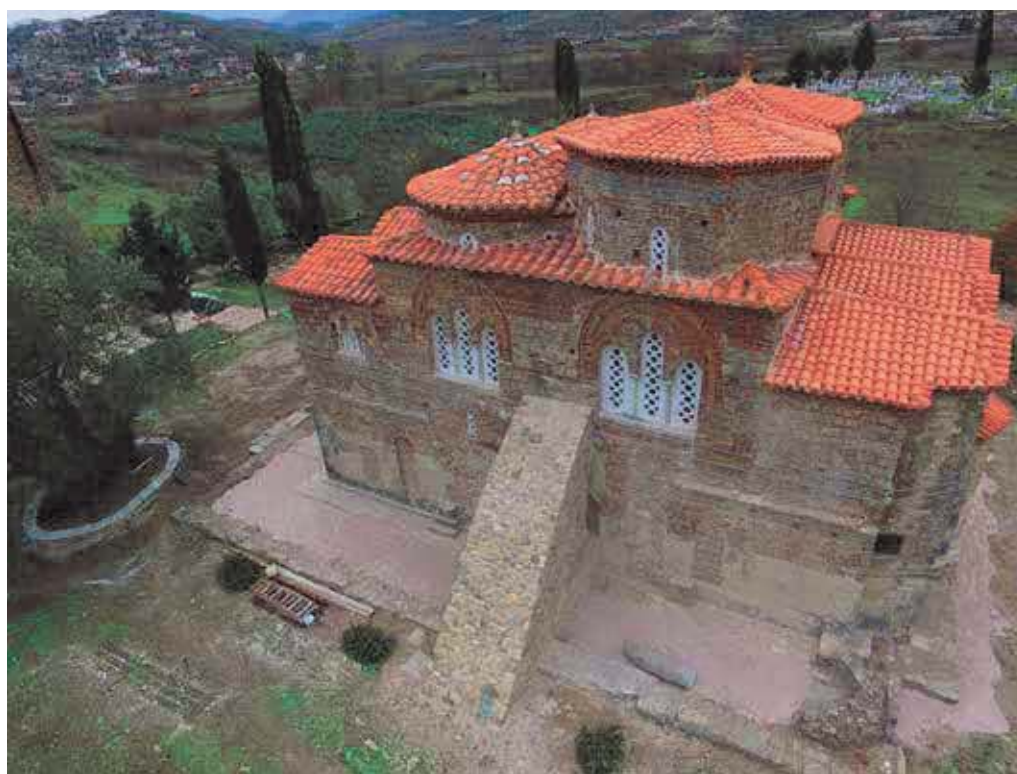
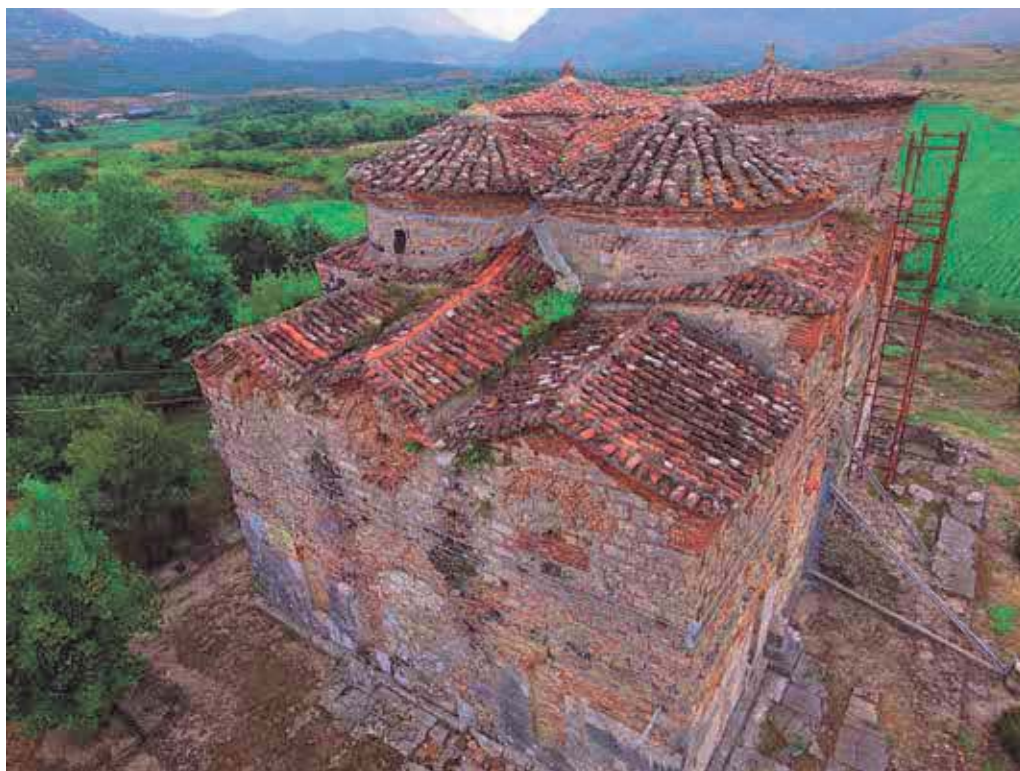
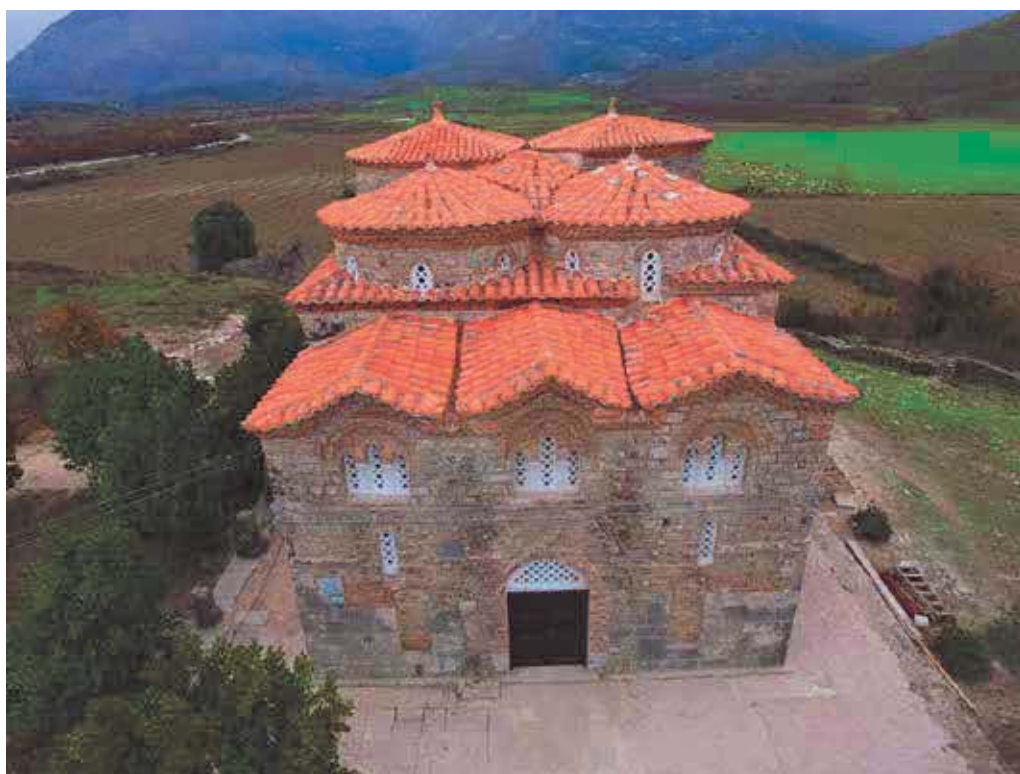
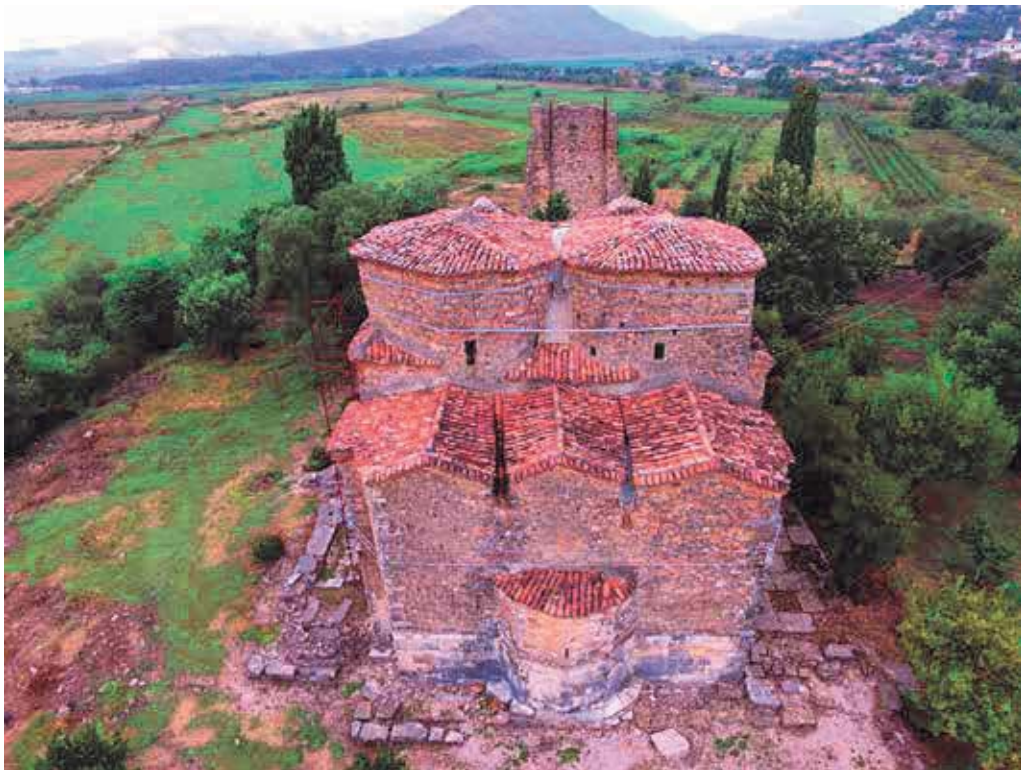
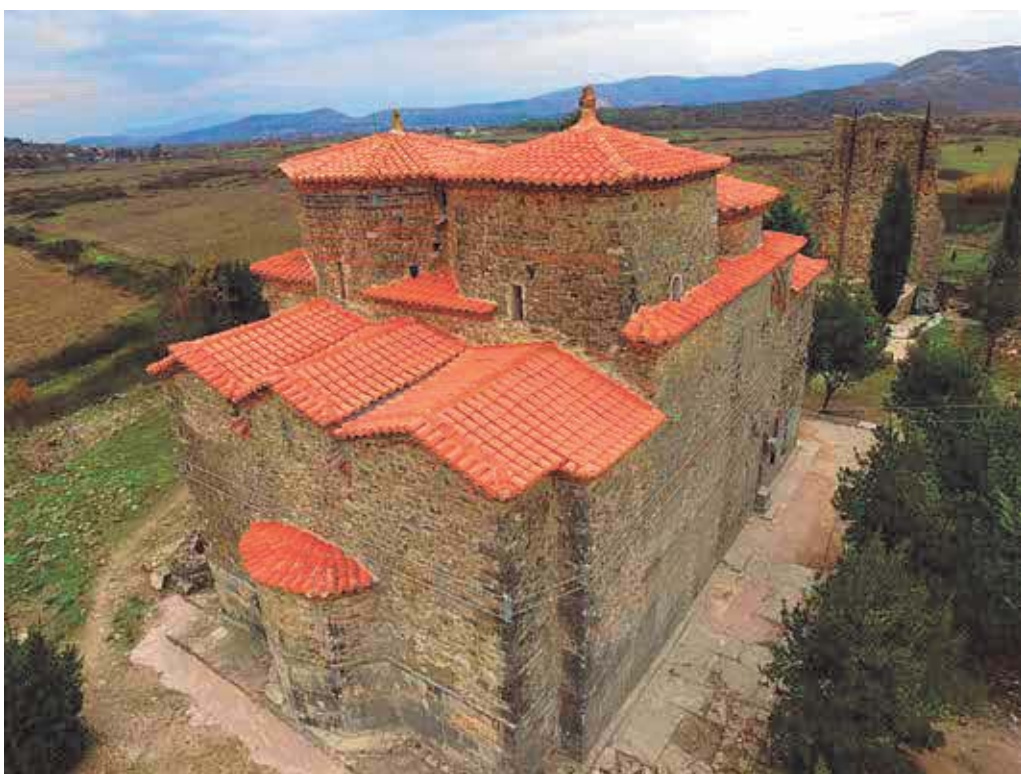
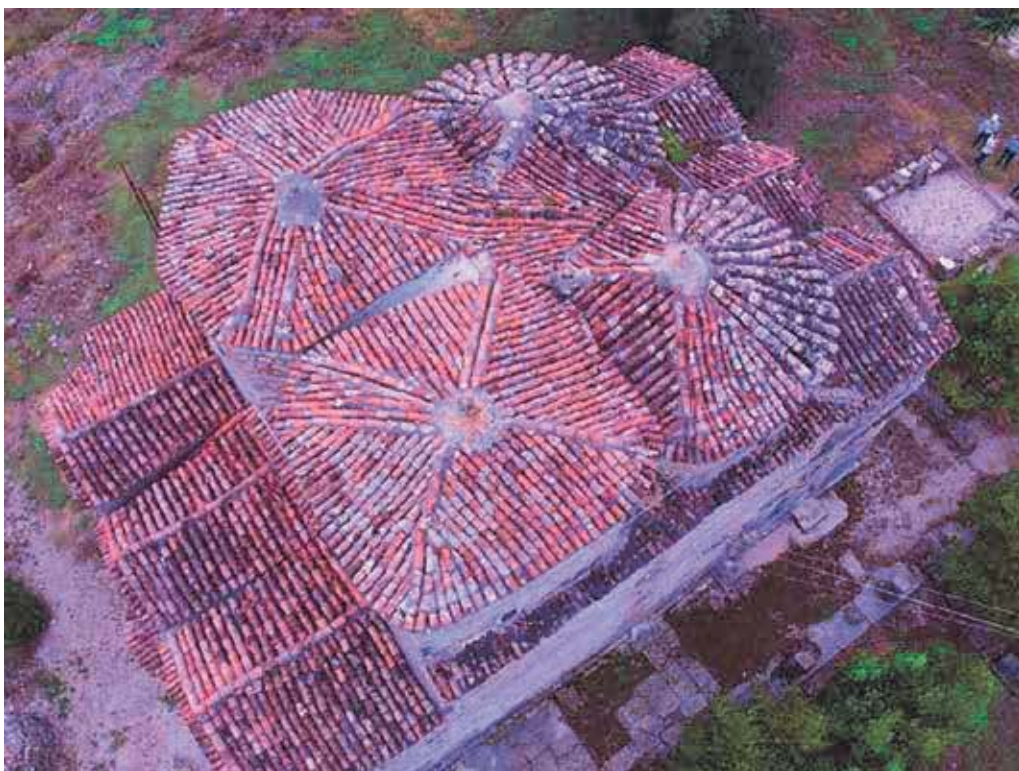
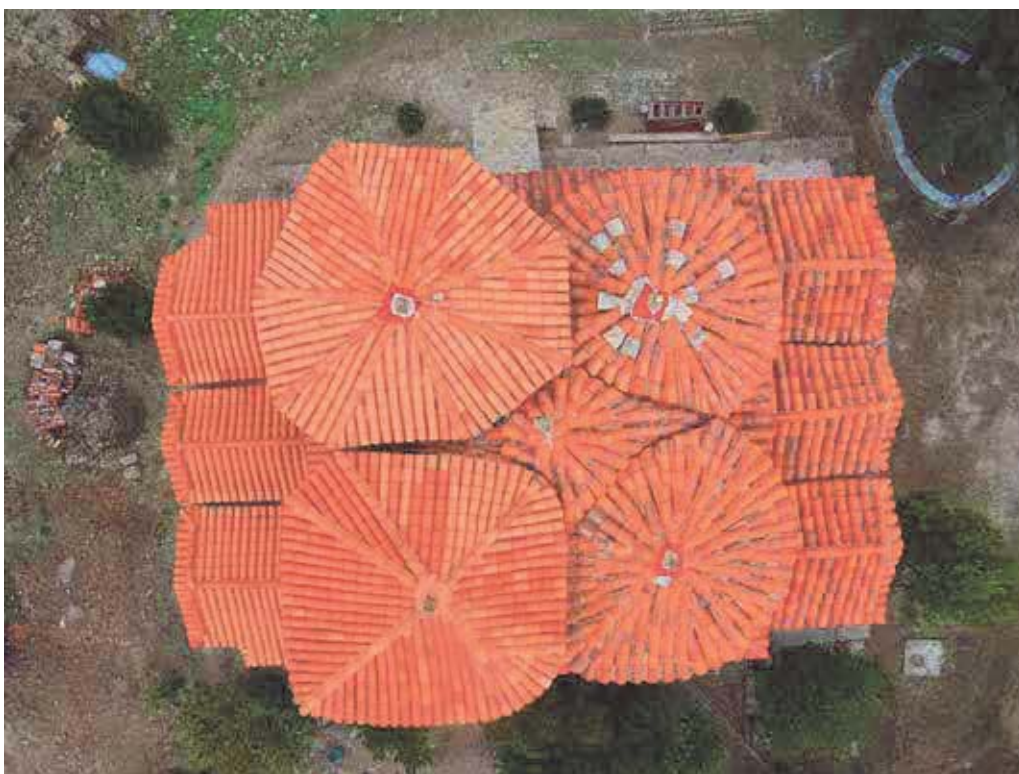
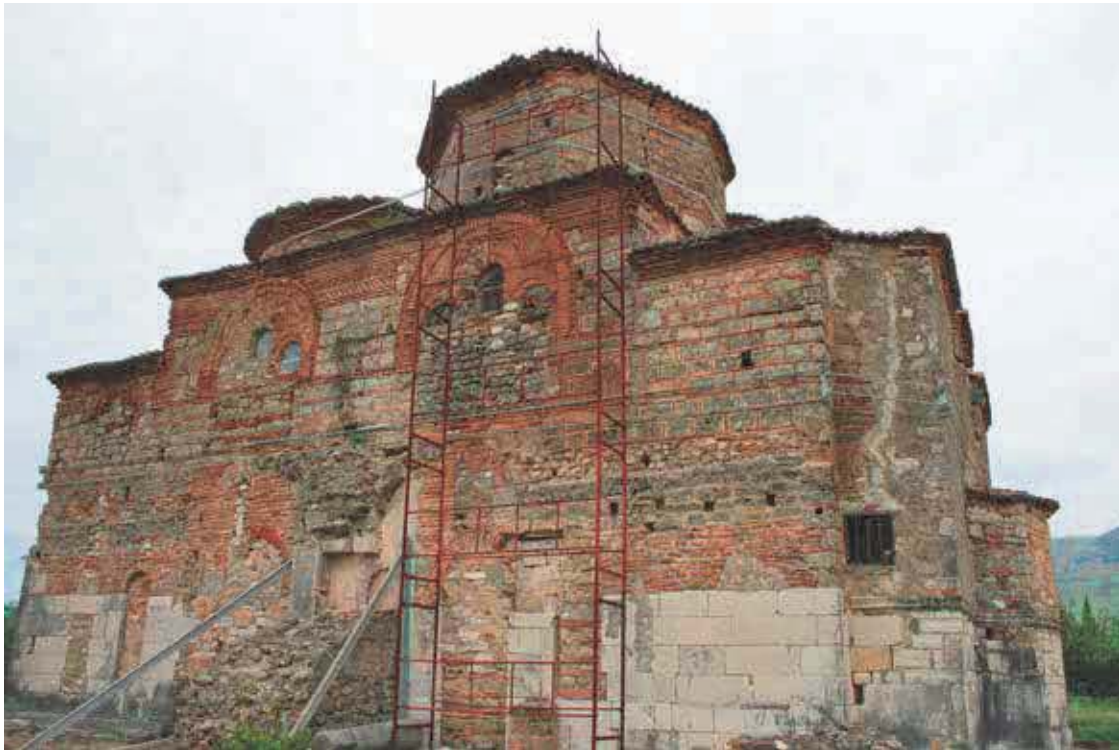
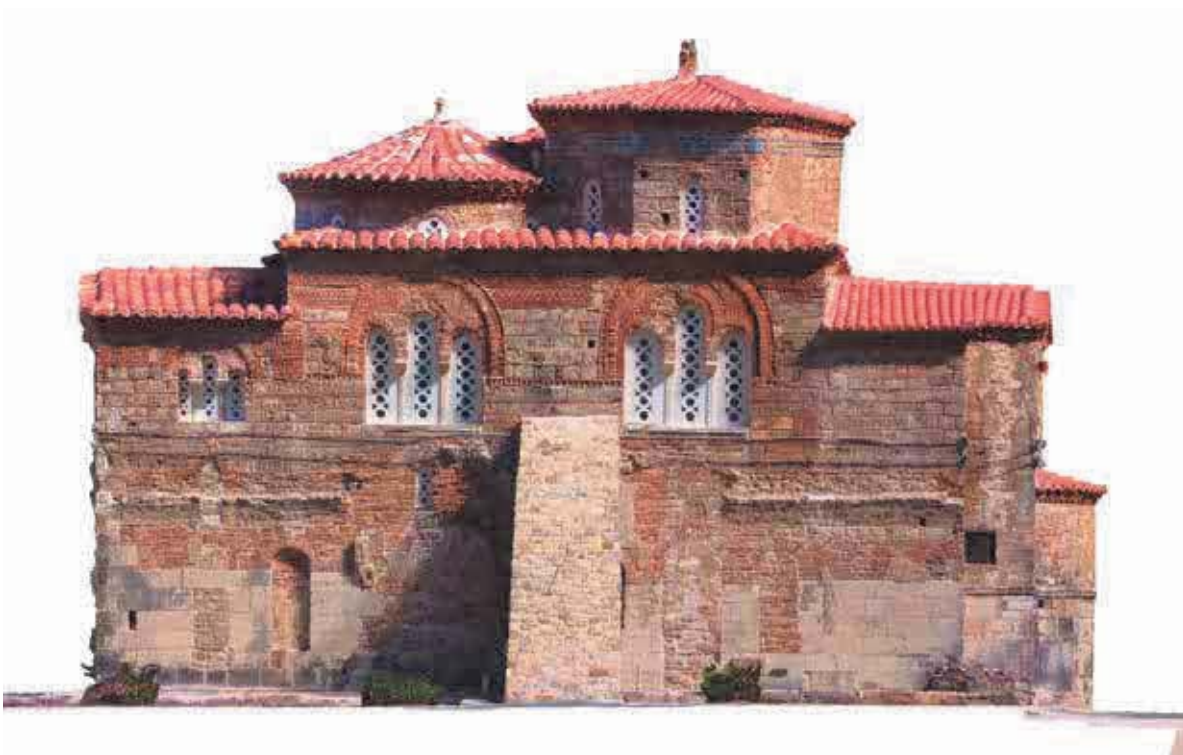
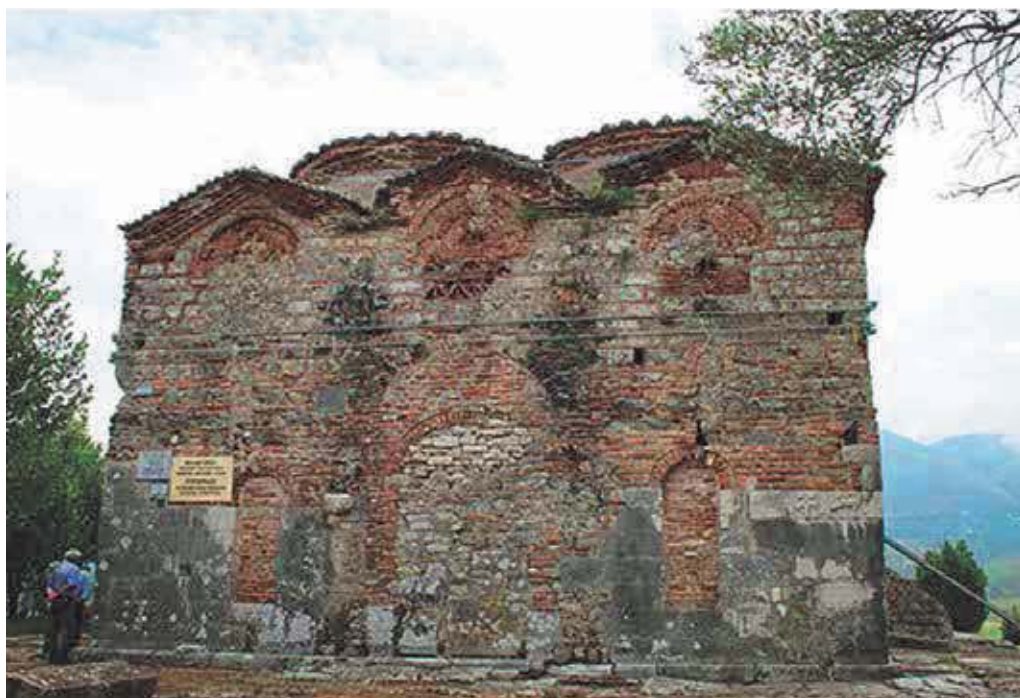
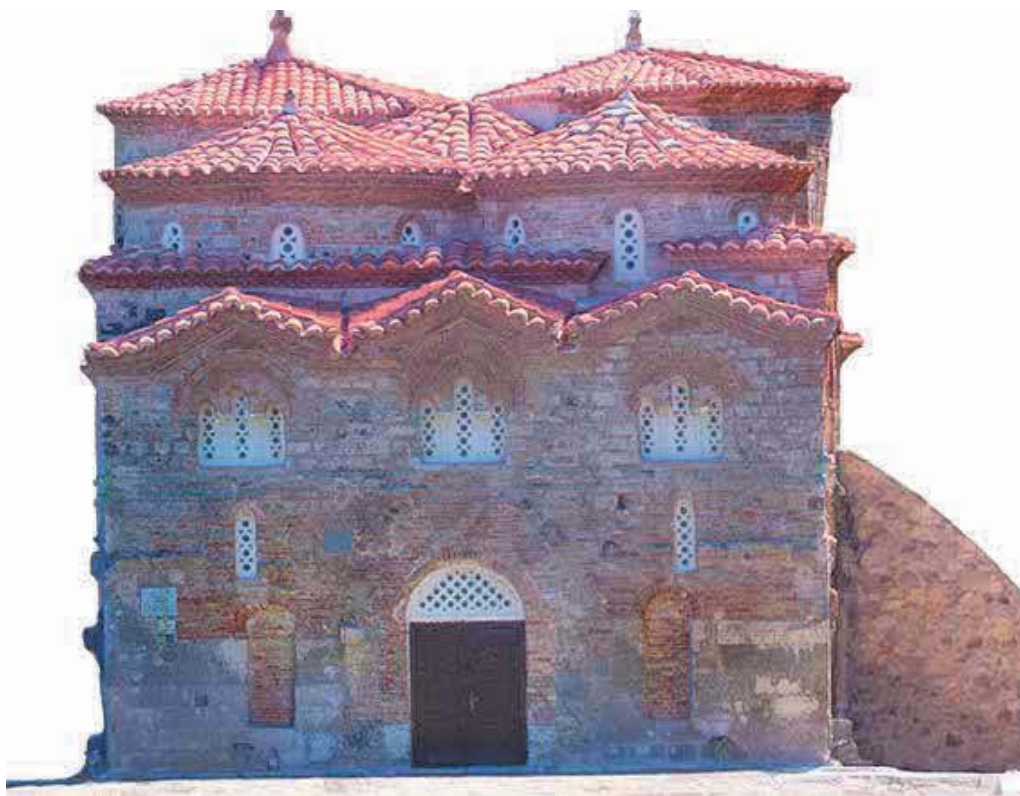
*Fig. 38.1-38.12. Pamje të monumentit para dhe mbas restaurimit*

Po të shtohen edhe gërmimet për zbulimin e elementeve të ndryshme të Manastirit dhe restaurimin e tyre, do të kishim një pamje të plotë e të denjë të këtij monumenti, që në literaturën shkencore është cilësuar si një monument i rrallë i arkitekturës bizantine në rajon (Fig. 38.1-38.12).
