Prof. Dr. Pirro THOMO  
 Prof. Dr. Gjerak KARAISKAJ  
 Ark. Rest. Elena MAMANI  
 Ark. Stavri BURDA

## RESTAURIMI I KULLËS C NË KALANË E DURRËSIT<sup>1</sup>

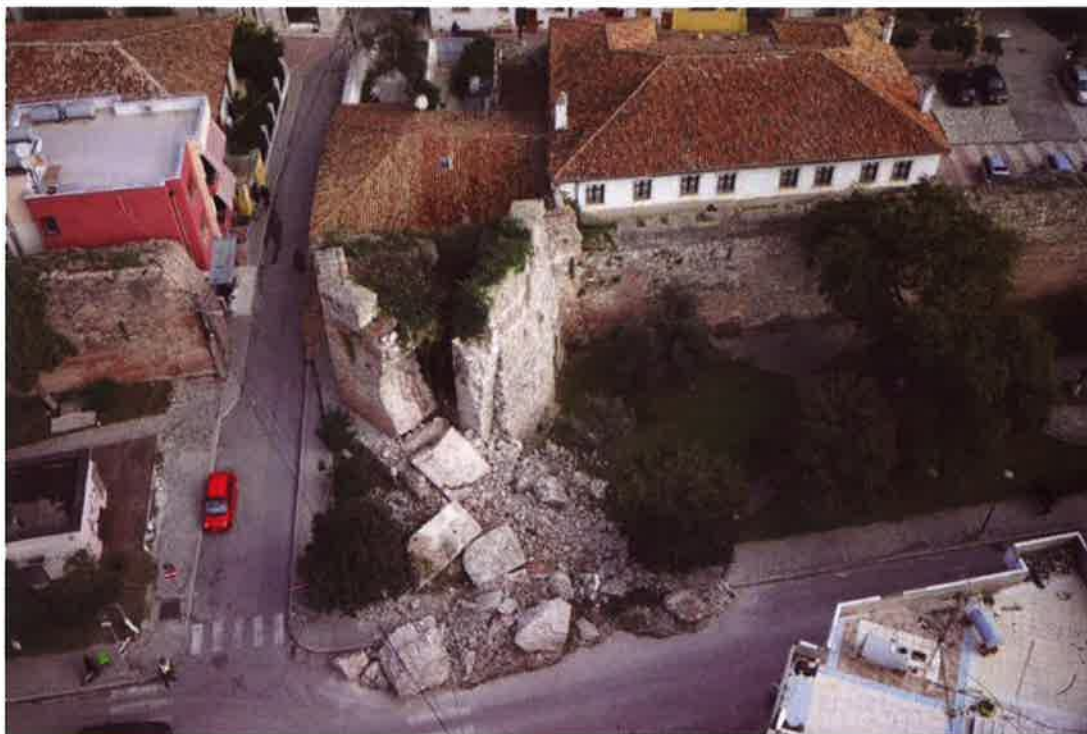
*Fig. 1. Kolapsi i kullës nga tërmeti i 26 nëntorit 2019*

Tërmeti i 26 nëntorit 2019 krahas dëmtimeve që shkaktoi në Shqipërinë Qendrore, dëmtoi veçanërisht rëndë kullën C të mureve fortifikuese të qytetit të Durrësit. Një pjesë e konsiderueshme e saj u rrëzua (Fig. 1).

Pjesët e rrëzuara ishin në formë blloqesh kompakte të përmasave shumë të mëdha, që arrinin deri në 40 T, ndërsa në vëllim arrinin mesatarisht 12 m<sup>3</sup>. Ishin pikërisht këto blloqe, pjesë e murit të fazës bizantine, ose, siç njihen ndryshe, të fortifikimeve të ngritura nga Perandori Anastas I. Pjesët e tjera ishin të përmasave

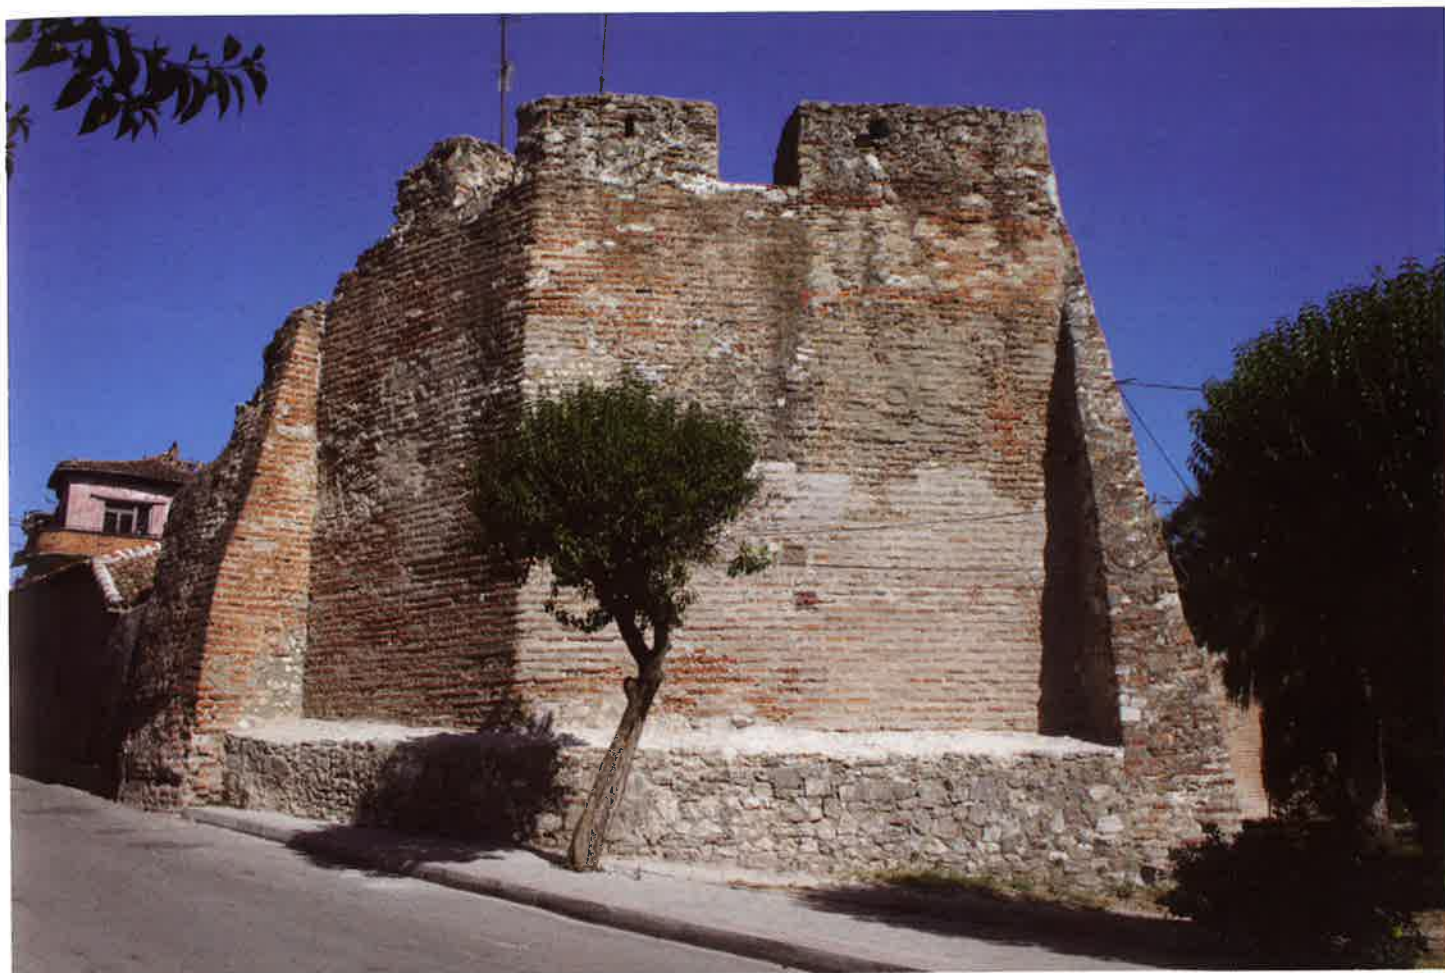
5.3. Pamje e Kullës në vitin 2009

Muri i ri, që zëvendësoi atë bizantin me tulla, ishte ndërtuar me gurë të lidhur me llaç gëlqereje dhe kishte një gjerësi prej 1,70 m, kundrejt 2,85 m, që ishte gjerësia e murit të periudhës bizantine.

Muri i ri ngrihej mbi një themel të vetin, pa u lidhur me murin bizantin, por vetëm sa mbështetej në të.

Gjithashtu, muri i ri nuk ndoqi konfiguracionin fillestar të kullës, duke krijuar në këtë mënyrë një konfiguracion të ri, i cili, ndonëse ruajti formën pesëkëndëshe të kullës, ishte më e mbledhur se forma fillestare.

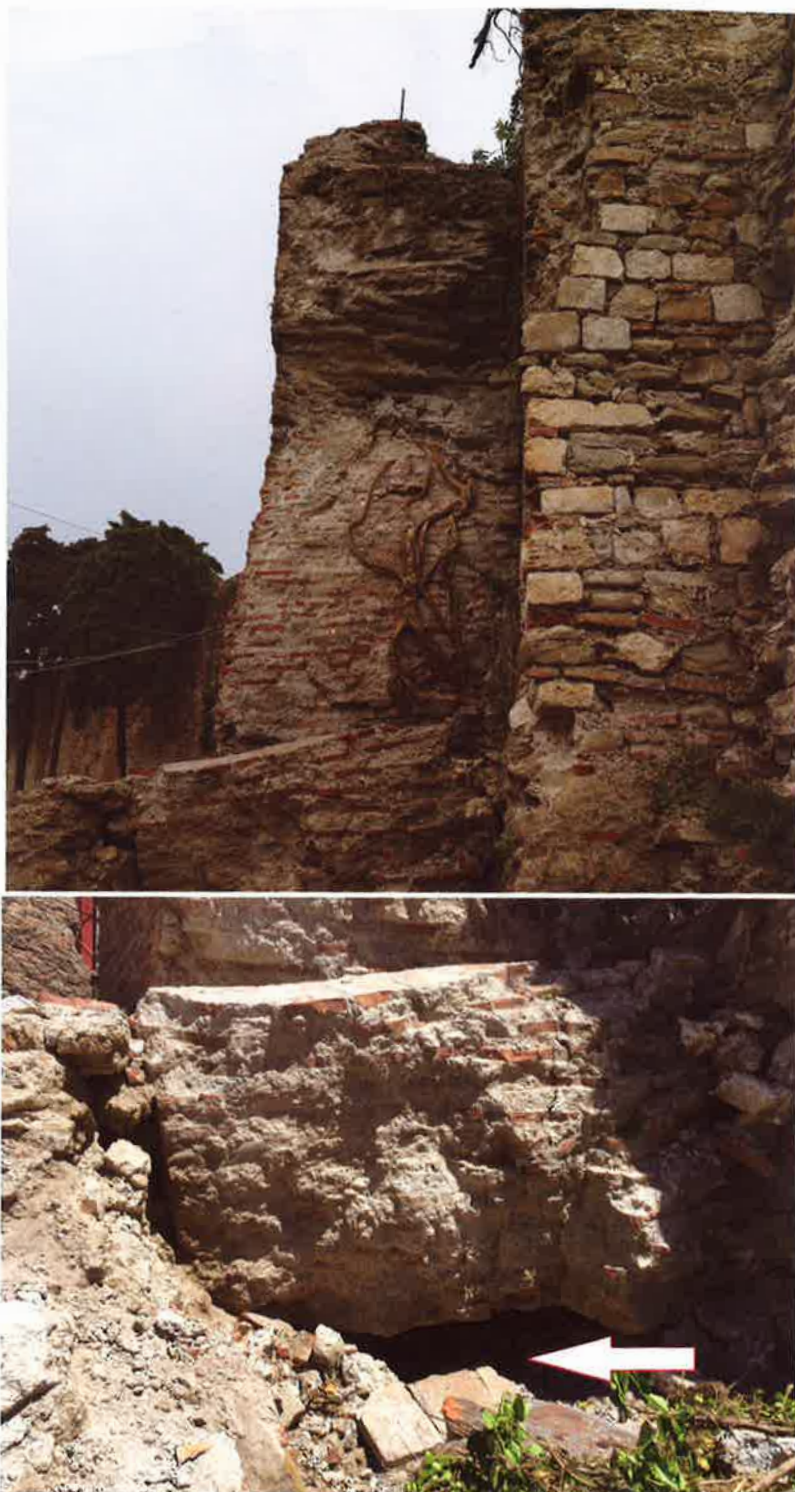
Fig. 8. Shkaqet e kolapsit të Kullës, 8.1. Mbirja e bimësisë, 8.2. Zgavra e hapur në themel

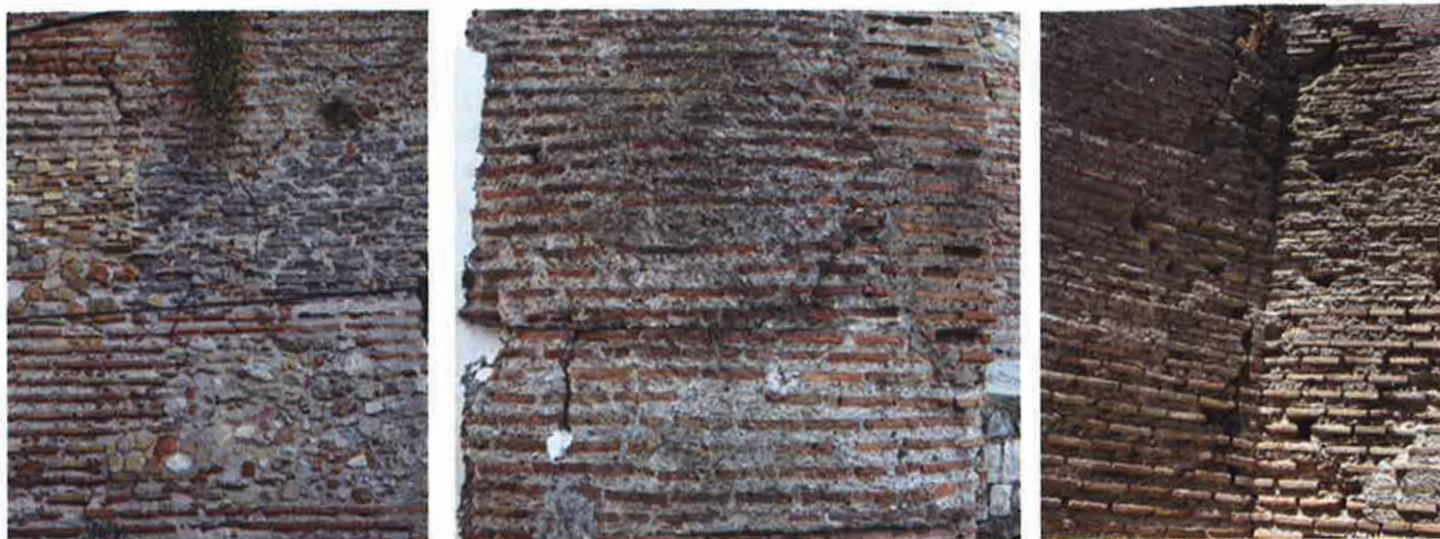
*Fig. 11.2. Çarje në muraturë*

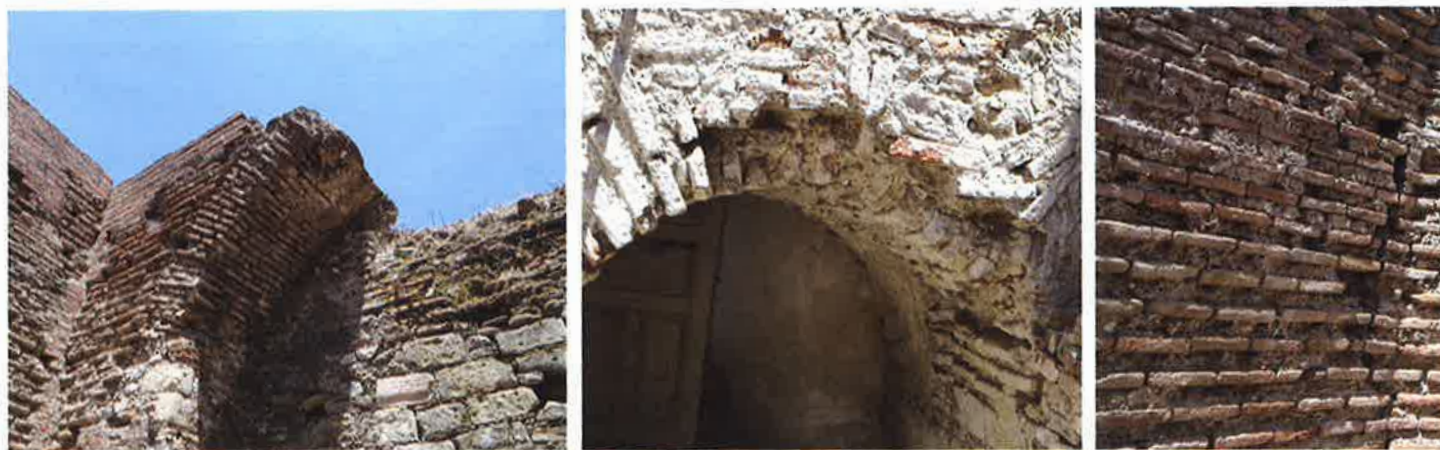
*Fig. 12. Elemente me pjesë munguese*

Vërehen vende-vende elemente të cunguar nga shkëputja e fragmenteve të tyre. Ky fenomen ka ndodhur kryesisht në faqet e brendshme të kullës, në muraturën bizantine. Gjithashtu, sipërfaqja e muraturës është prekur edhe nga fenomeni i erozionit të llaçit në fugaturat dhe gërryerjes së një mase të konsiderueshme të tij (Fig. 12).

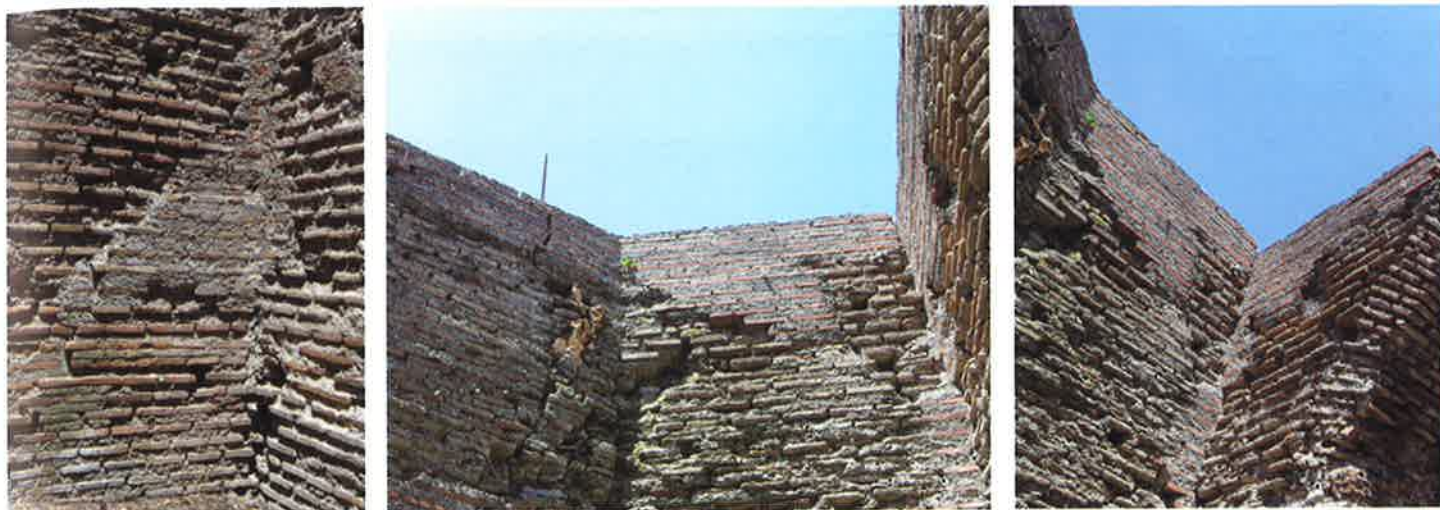
Gjatë ndërhyrjeve konservuese të kryera në vite vihet re që në disa raste llaçi i përdorur në konsolidimin e muraturës ka përmbajtje çimentoje. Në pjesën e brendshme të gjitha ndërhyrjet konsoliduese në murin bizantin janë kryer me llaç çimentoje. Konsolidimi i kokës të murit bizantin dhe mbushja e zonave ku mungon muratura në pjesën e sipërme është kryer po me llaç çimentoje.

Fig. 13. Ndërhyrje me llaç çimentoje

Ndërhyrjet më të mëdha me llaç çimentoje janë kryer në murin otoman, në konsolidimin e bazës dhe në fugatimin pjesor të muraturës (Fig. 13).

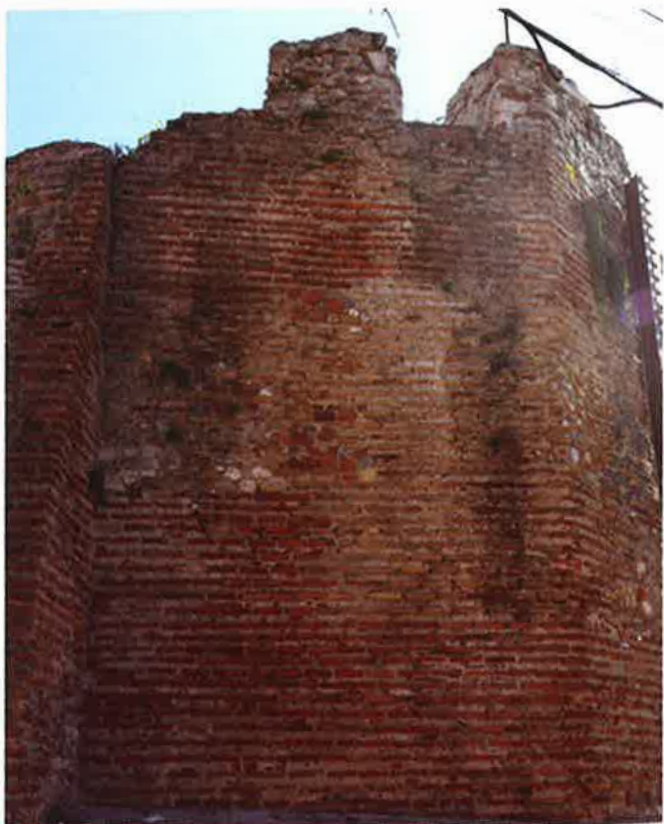
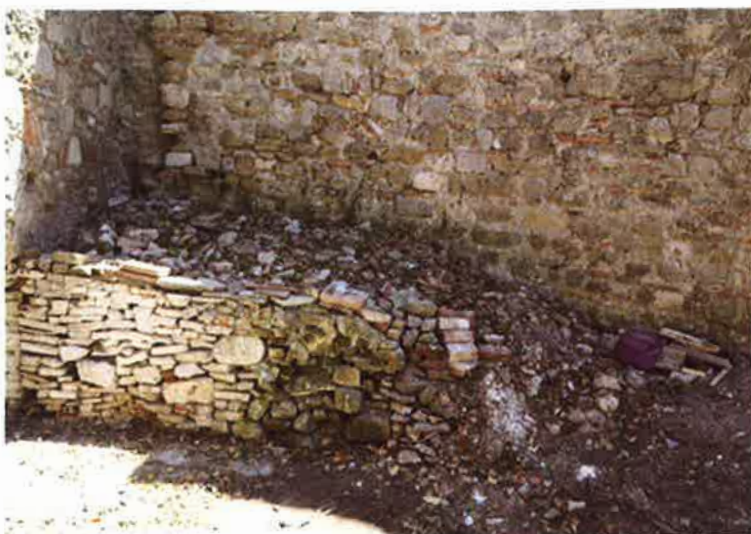
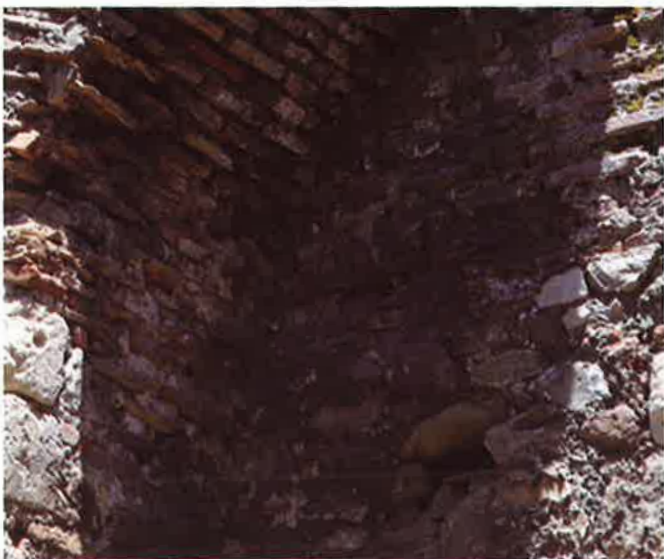
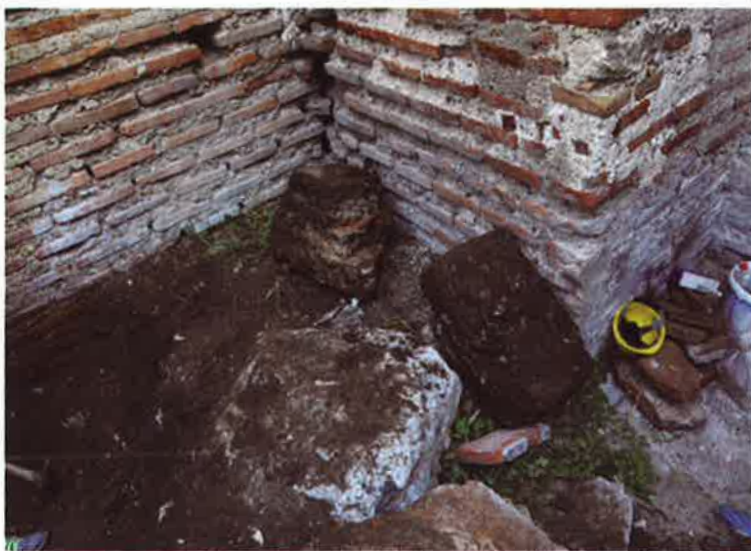
Ndryshimi i tonalitetit të ngjyrës në sipërfaqen e muraturës së tullës si dhe akumulimi i papastërtive, pluhurave dhe kripërave në kohë, kanë ndodhur duke qenë se kulla ndodhet dhe e pozicionuar përgjatë rrugëve. Kjo patologji dallohet qartazi së jashtmi përgjatë faqes veriperëndimore të kullës, në faqen e murit të jashtëm rrethues dhe në murin e brendshëm. Dallohen disa depozitime të cilat mund të jenë: sulfat kalciumi, sulfur kalciumi, kripëra etj., gjithashtu vërehet ndryshim ngjyre përgjatë faqes së muraturës otomane, sidomos përgjatë fugave të llaçit.

Fig. 14. Ndryshim ngjyre dhe depozitime në muraturë

Fig. 15. Depozitime dheu dhe gurësh në brendësi të kullës

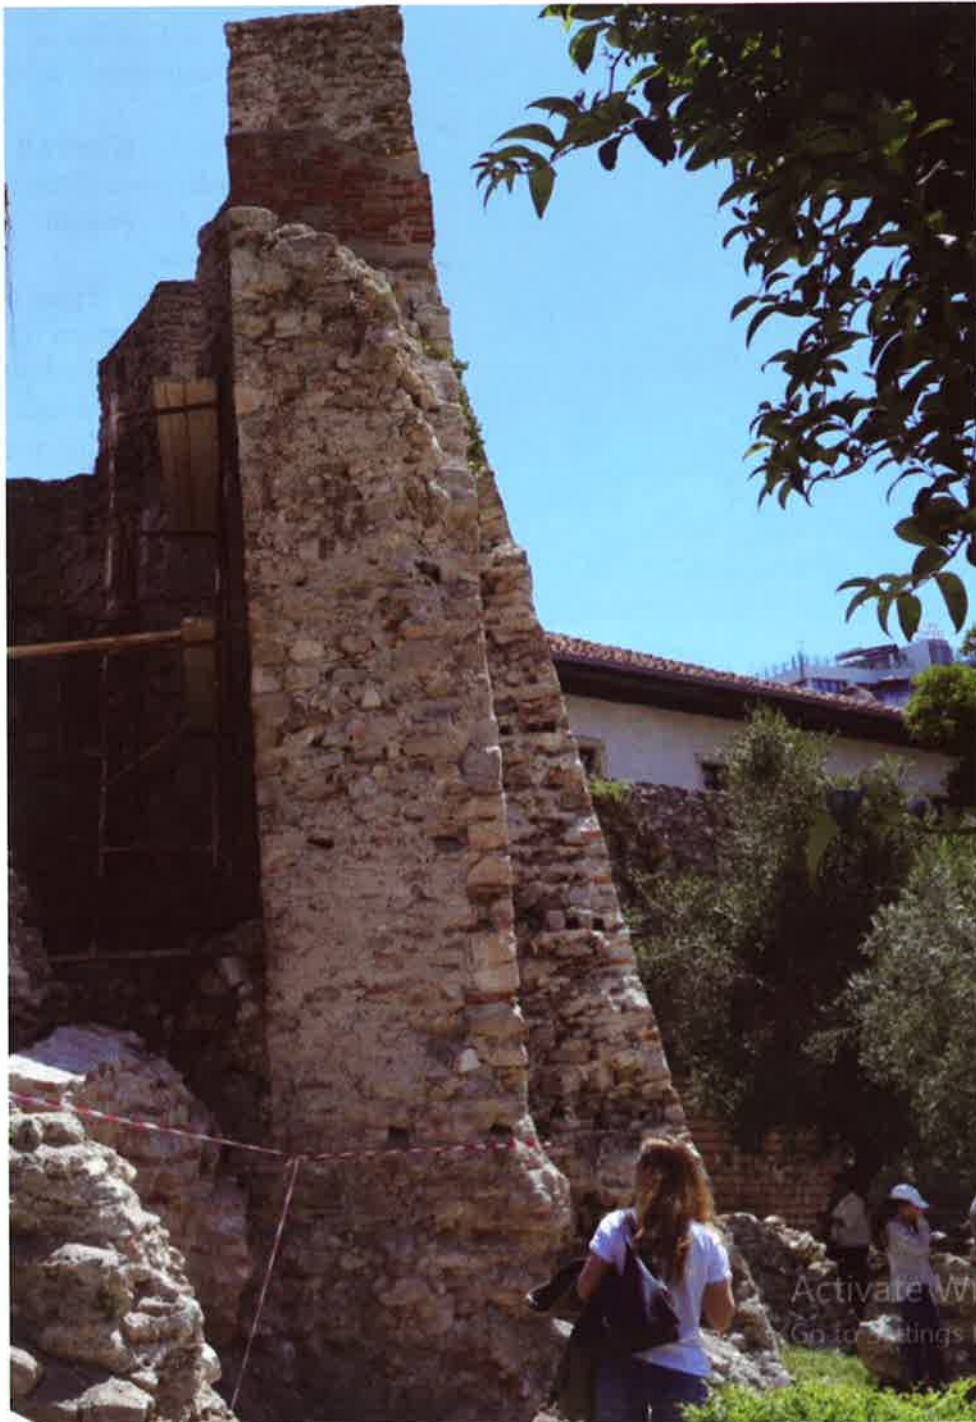
natyrore dhe hapësira që këto breza zinin në muraturë të ngelen bosh (Fig. 16).

*Fig. 16. Prania e zgavrave horizontale në muraturë*

Prania e këtyre zgavrave në kushtet kur muratura përballet me lëkundje sizmike ndikon drejtpërsëdrejti në stabilitetin e muraturës, pasi homogjeniteti i saj është i cenuar.

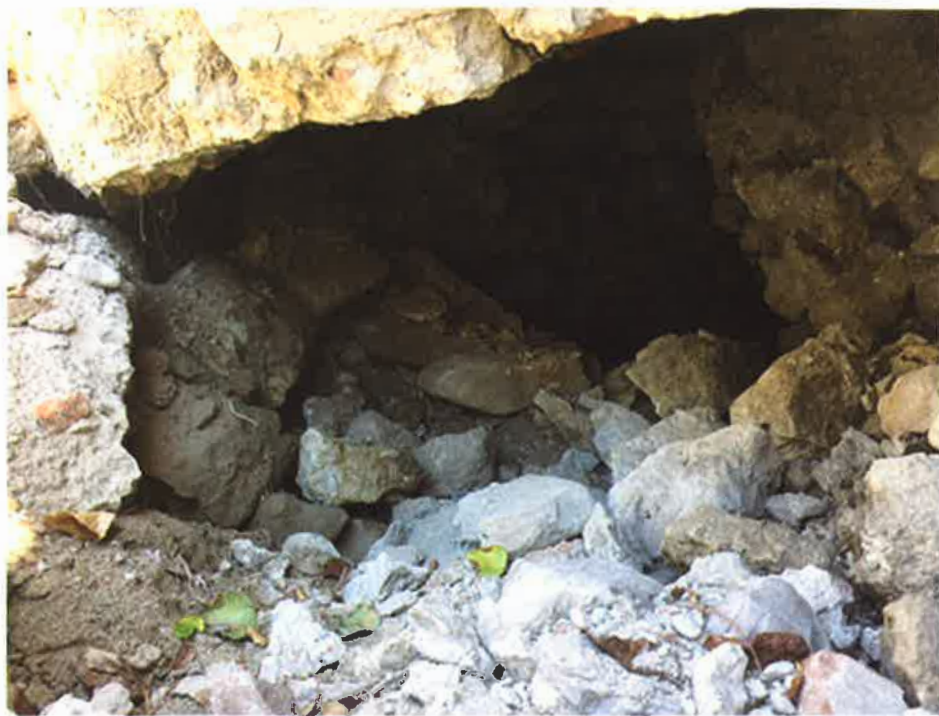
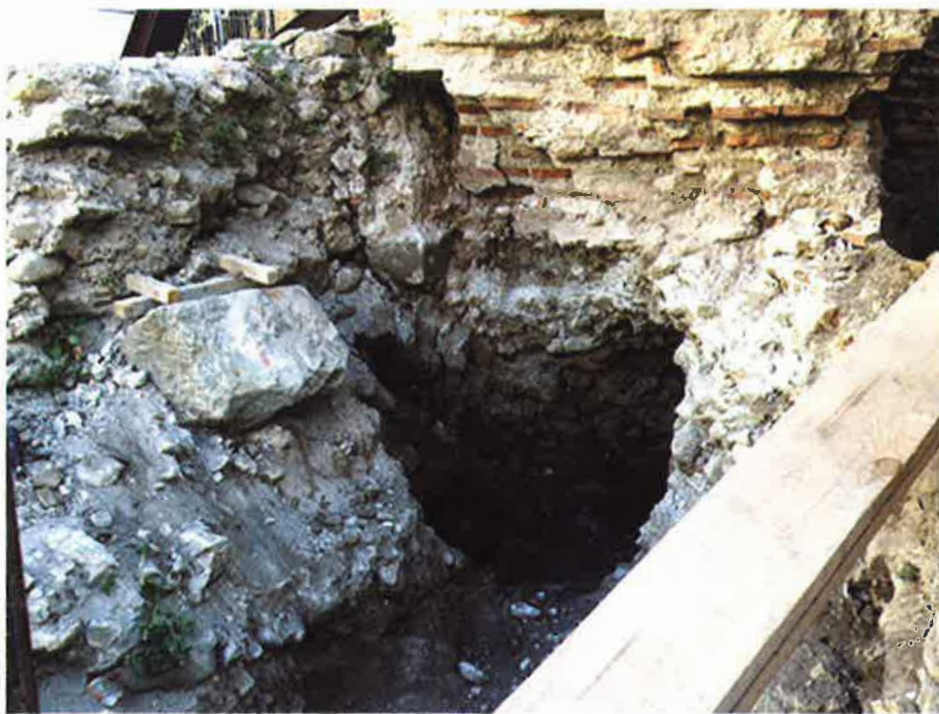
Fig. 17. Prania e zgavrave në themele

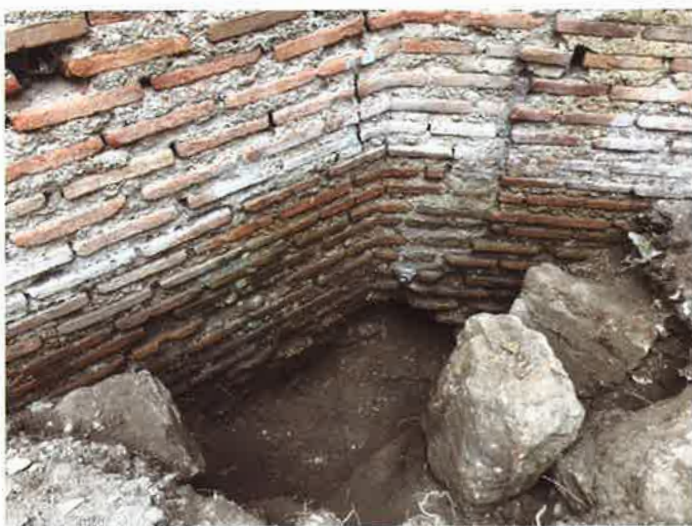
Fig. 19.1,2. Sondazhi 1

Për kërkesën e parë, evidentimin e gjendjes së themeleve, pikat e sondazheve u përcaktuan poshtë murit bizantin (sondazhi nr. 4) (Fig. 19.1), aty ku ishte konstatuar një çarje e tejprerë, si dhe poshtë murit anzuin (sondazhi nr. 1) (Fig. 19.2), për të llogaritur aftësinë mbajtëse të kësaj pjese, e cila nga vetë teknika e ndërtimit dhe gjerësisë ishte shumë më e ulët nga ajo e murit bizantin, me të cilën duhet të bashkëpunonte.

Rezultatet ishin të dukshme: çarja në murin bizantin shkonte deri në taban dhe muratura e themelit ishte tepër e dekompozuar. Në pjesën anzuine thellësia e themelit ishte e pakët, si dhe muratura e tij gjithashtu e dekompozuar.

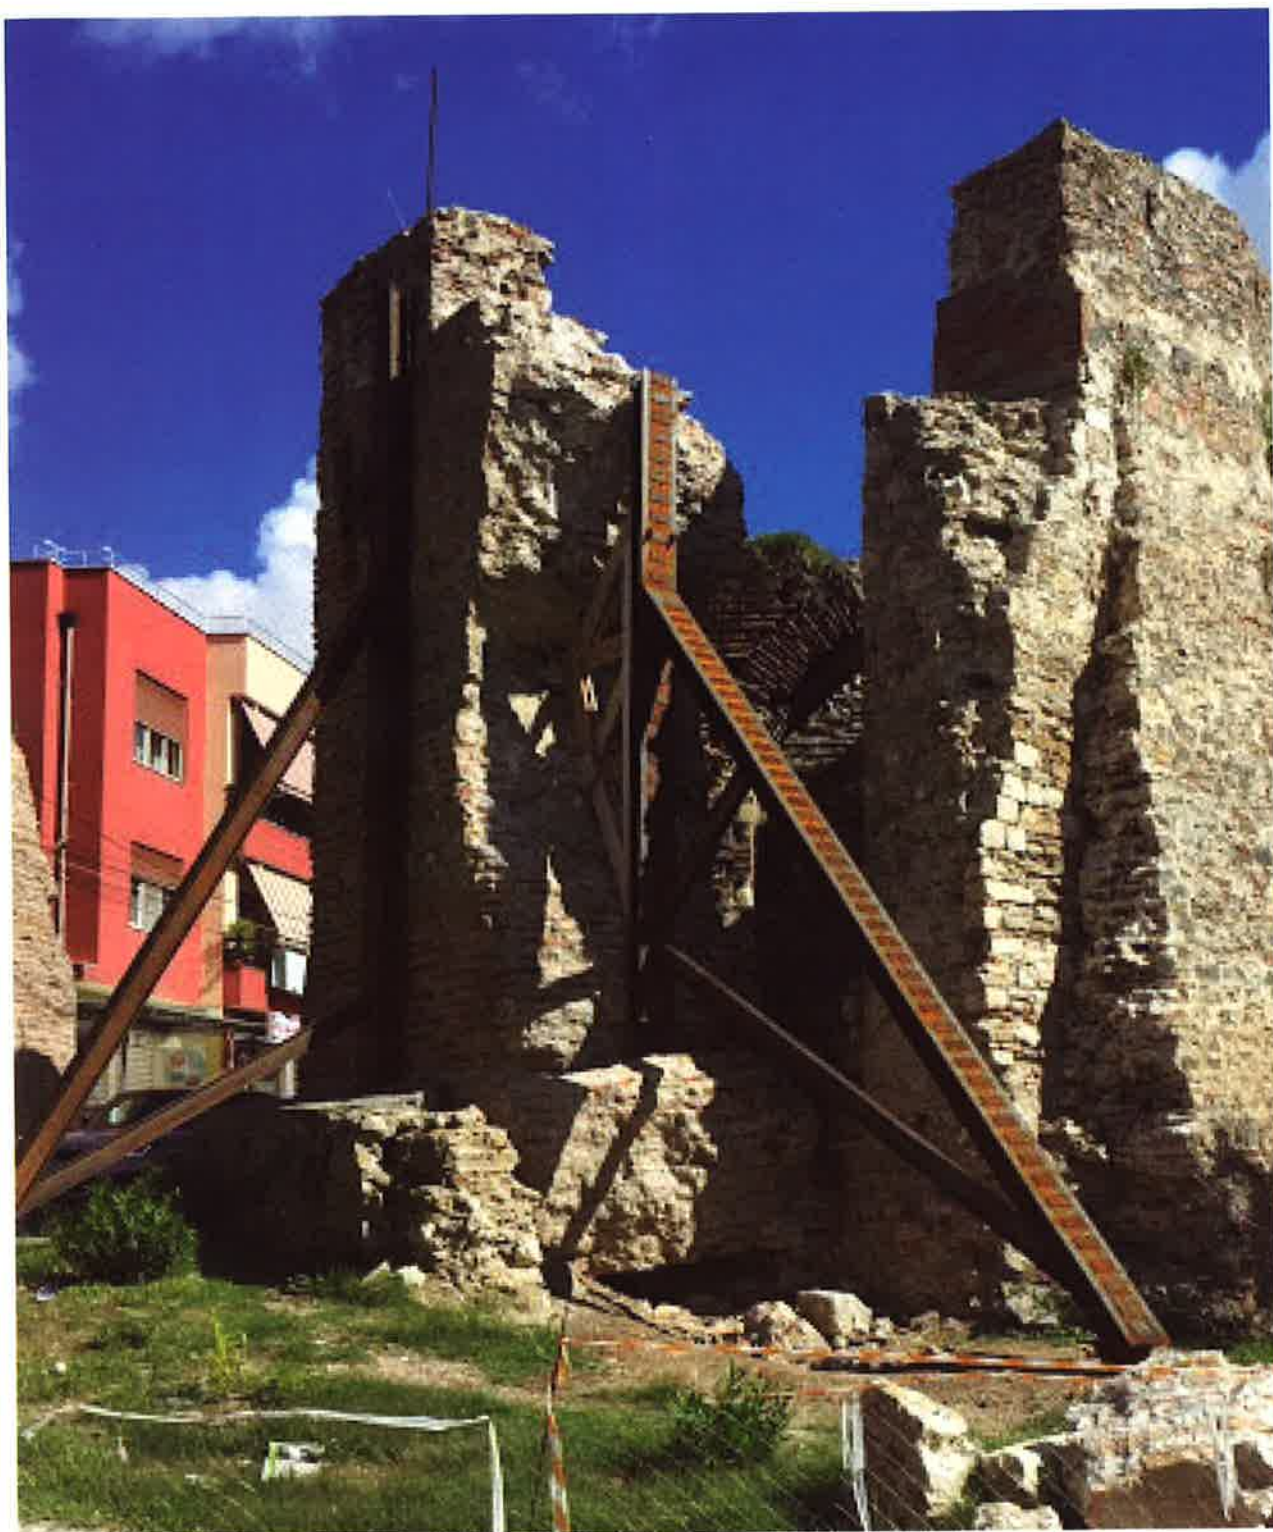
*Fig. 24.2. Përforcimet provizore*

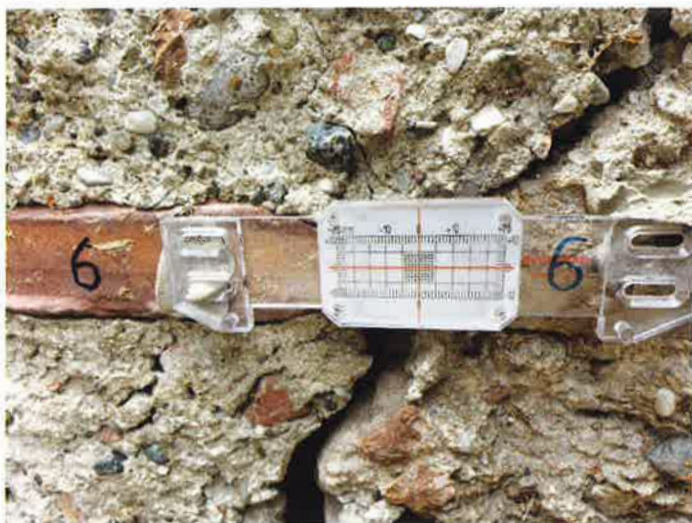
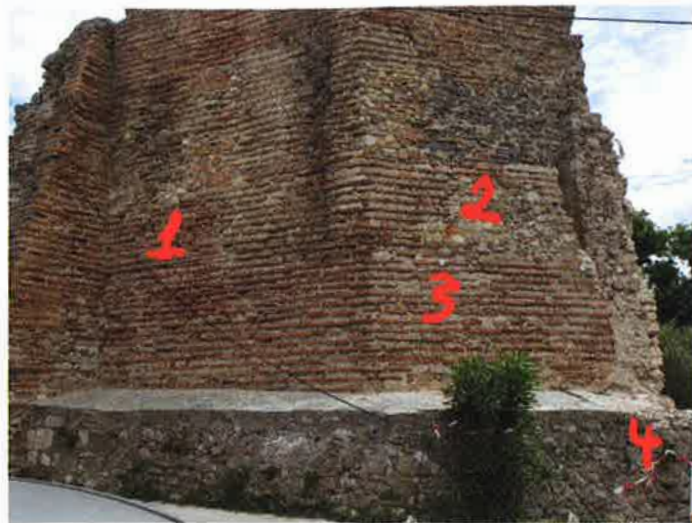
Fig. 25.1. Monitorimi i çarjeve

Për të monitoruar zhvillimin e plasaritjeve, u instaluan 9 matës “Plus Tell-Tale” të prodhuesit britanik “Avangard”, në zonat më problematike, në pjesën e brendshme dhe të jashtme të kullës (Fig. 25.1,2,3).

Siç shihet nga rezultatet e matjeve, gjatë katër javëve dhe sidomos, mbas vendosjes së përf forcimeve provizore, luhatjet e çarjeve ishin të papërfillshme.

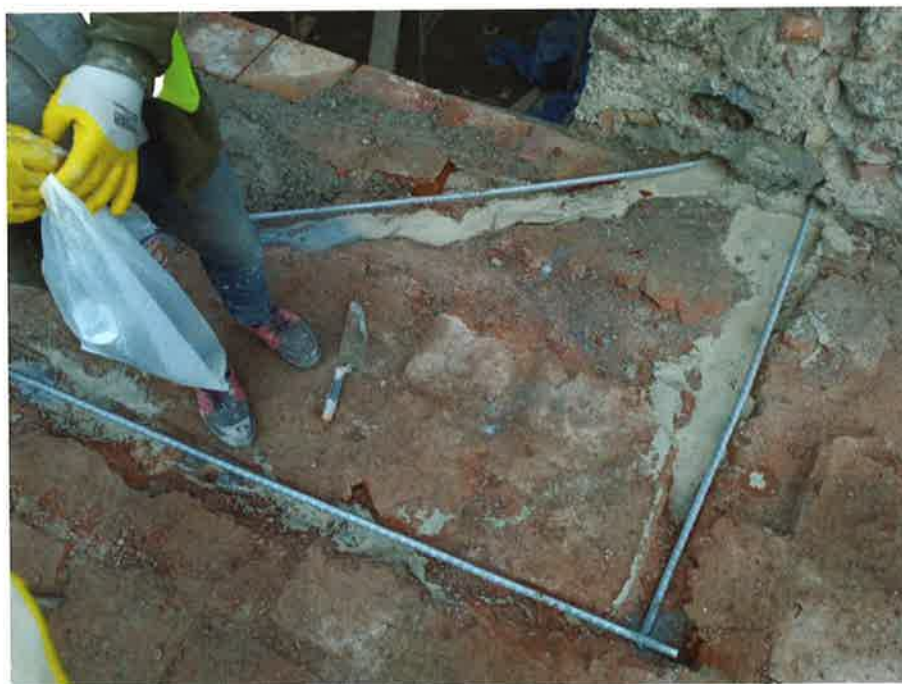
Fig. 31.2. Skema e lidhjes së blloqeve

Këto synime u arritën duke lidhur blloqet e rivendosura me themelin me shufra hekuri vertikalisht, ndërsa lidhjen me pjesët kufizuese me shufra hekuri horizontalisht.

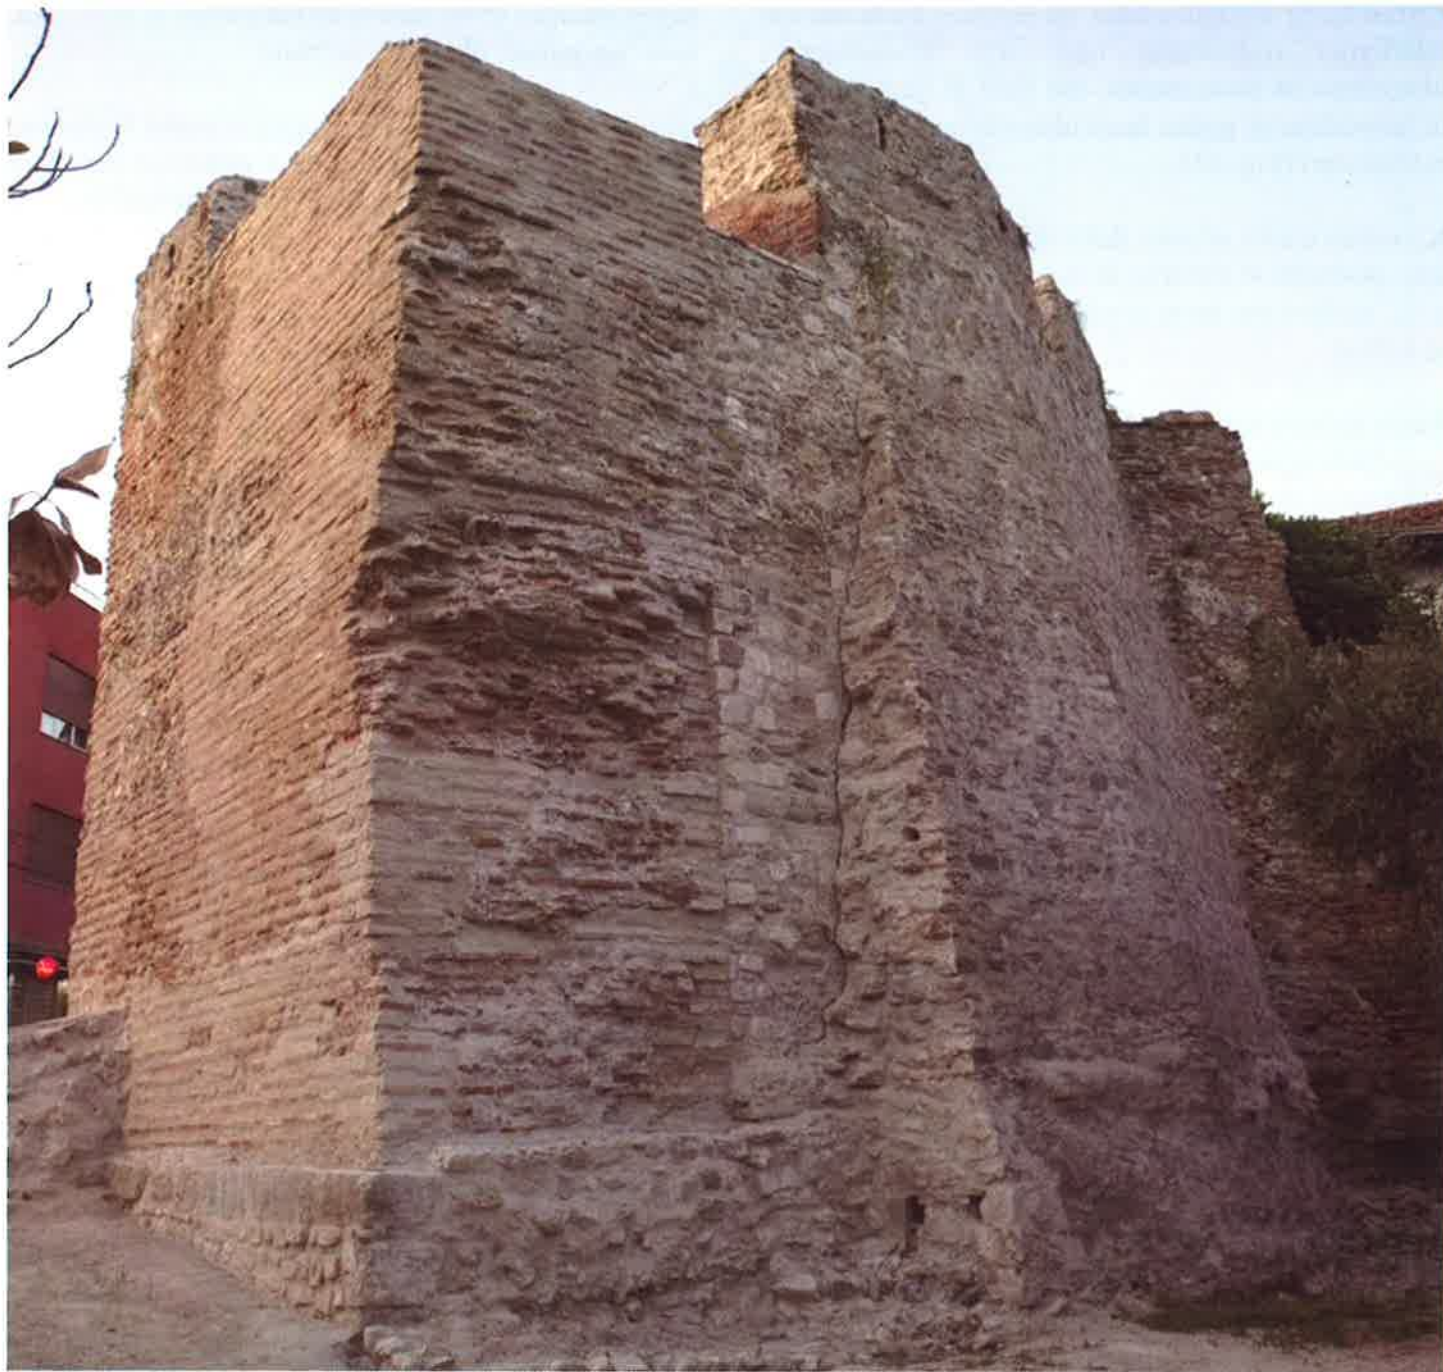
Kriteri tjetër i rëndësishëm mbështetës ku u bazuan ndërhyrjet restauruese ishte dhe evidentimi i historizmit të monumentit, me fjalë të tjera, të ishin të lexueshme të gjitha fazat historike që kishte jetuar monumenti (Fig. 32).

*Fig. 32. Evidentimi i fazave historike*

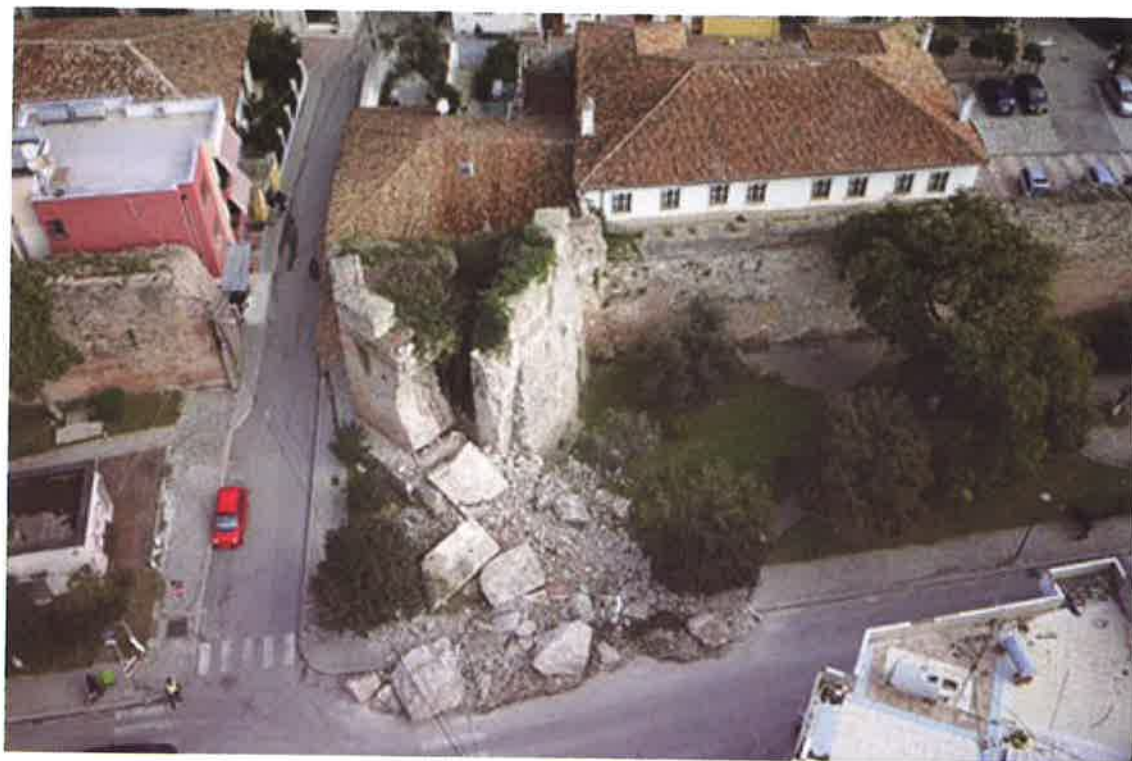
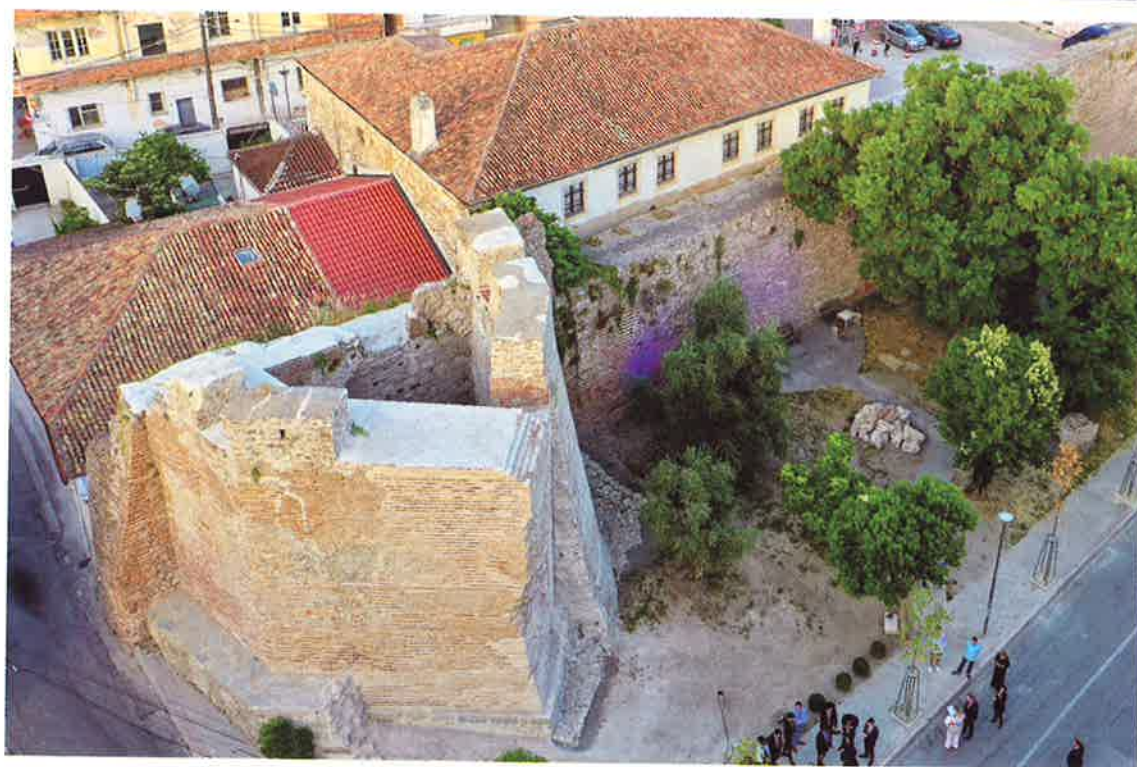
Në përfundim të ndërhyrjeve konsoliduese e restauruese u arrit të plotësoheshin synimet e parashtruara dhe sot monumenti paraqitet në një gjendje ku mund të vijojë të tregojë pandërprerje historinë e tij (Fig. 34.1,2,3,4).

*Fig. 34.4. Kulla para dhe mbas restaurimit.*
