## monumentet

59/2020

### RESTAURIMI I KISHËS SË SHËN MARISË NË PESHKËPINË E SIPËRME, GJIROKASTËR<sup>1</sup>

#### RESTORATION OF THE CHURCH OF ST. MARY IN PESHKËPI E SIPËRME, GJIRKASTËR

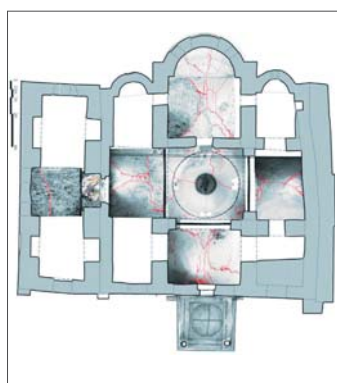
mbishkrimit (Fig. 12). Në brendësi përf forcimet janë përqendruar në mbathjen e pilastrave, si dhe të një pjese të murit perëndimor, ndërsa nga jashtë i gjithë muri verior është kontraventuar. Edhe sot duket inklinimi që kanë pasur këto dy mure. Pavarësisht nga përf forcimet e bëra, lënia pas dore dhe pa asnjë përkujdesje e monumentit ka shkaktuar dëmtime të konsiderueshme, të cilat do ta çonin atë drejt një rrërimi të pashmangshëm. Çarje të madhësive të konsiderueshme vëreheshin në muraturë (Fig. 13, 13.1, 13.2) dhe në sistemin e kurbëzuar të mbulesës (Fig. 14).

Fig. 14. Dëmtimet e sistemit të mbulesës

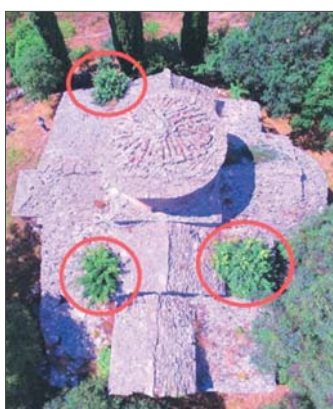
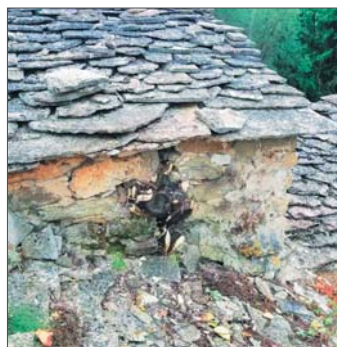
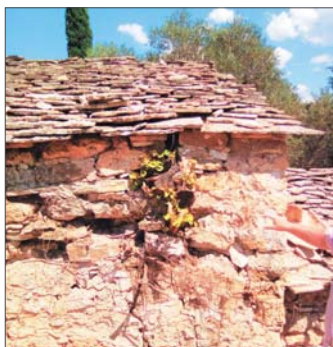
Një nga shkaqet që kanë shkaktuar dekompozimet e strukturave ka qenë dhe mbirja dhe zhvillimi i pemëve në këto struktura (Fig. 15, 16). Diametri që arritën këto bimësi është dhe ky një tregues i kohës jashtëzakonisht të gjatë e mungesës së përkujdesjeve (Fig. 17).

Fig. 15, 16, 17. Mbirje pemësh në brendësi të kishës

Mbirja e tri pemëve në brendësi të kishës, ndonëse nuk ishte ndër shkaqet kryesore të dëmtimeve, kishin dhe ato ndikime negative në dobësimin e aftësisë mbajtëse. Për eliminim e tyre u parapëlqye prerja e tyre pjesë-pjesë, duke hapur muret nga kalonin. Tharja e tyre me pesticide apo metoda popullore nuk u duk e përshtatshme se do të krijonte zgavra në muraturë që mund të sillnin pasoja në të ardhmen (Fig. 40).

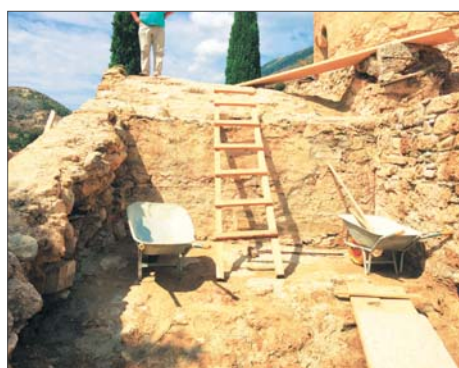
Fig. 18. Zbulimi i ndarjes së krahut të kryqit perëndimor me ambientin këndor JP

Mbushja kishte fshehur strukturën në formë kryqi të kompozimit vëllimor të jashtëm. Pastrimit në anën perëndimore zbuluan muret që ndanin krahët e kryqit me ambientet këndore (Fig. 18). Me këtë rast dolën në dukje elementet dekorative D1 (Fig. 19, 20), korniza dekorative në formë dhëmbësh sharre, e cilat janë tregues të kornizave të strehës të çatisë të ambientit këndor jugperëndimor dhe të çatisë të krahut jugor të kryqit D3 (Fig. 21), si dhe një fragment të dekoruar të murit jugor të fazës së dytë ndërtimore D2 (Fig. 22).

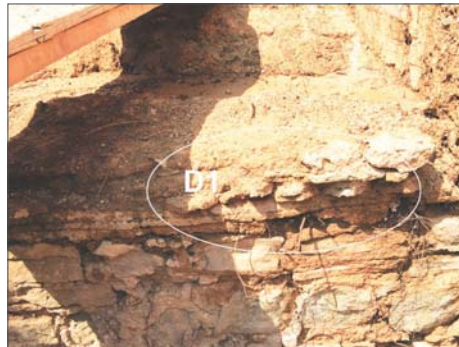
Fig. 19. Zbulimi i kornizës së ambientit këndor JP

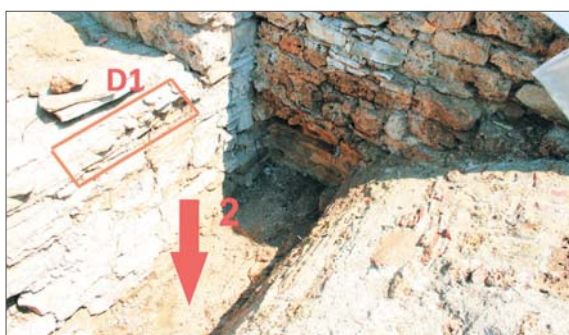
Fig. 20. Zbulimi i ullikut ndërmjet mbulesës së fazës së parë dhe shtesës jugore në anën perëndimore

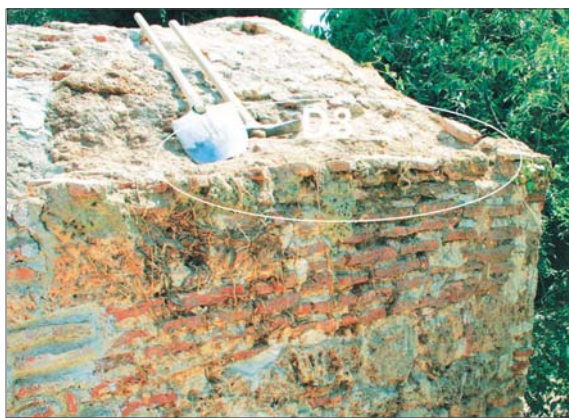
Fig. 21. Zbulimi i kornizës së krahut të kryqit jugor

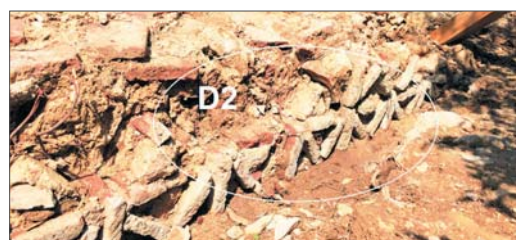
Fig. 22. Zbulimi i dekoracionit në kreun e anës perëndimore të shtesës jugore

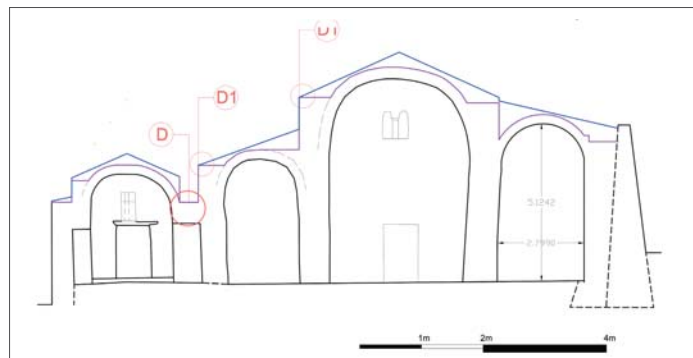
Fig. 23. Konfiguracioni i mbulesës fillestare të anës perëndimore

Këto të dhëna na e japin të qartë formën e çatisë që ka pasur monumenti në fazën fillestare (Fig. 23). Në pamjen lindore ruhen gjurmë, të cilat nuk janë gjë tjetër, veçse pjesët e kornizave të çatave të ambienteve këndore (1) (Fig. 24, 25, 26), si dhe gjurmë të ullikut ndërmjet çatisë të ambientit këndor JL dhe çatisë të fazës së dytë të monumentit (2) (Fig. 27, 27.1).

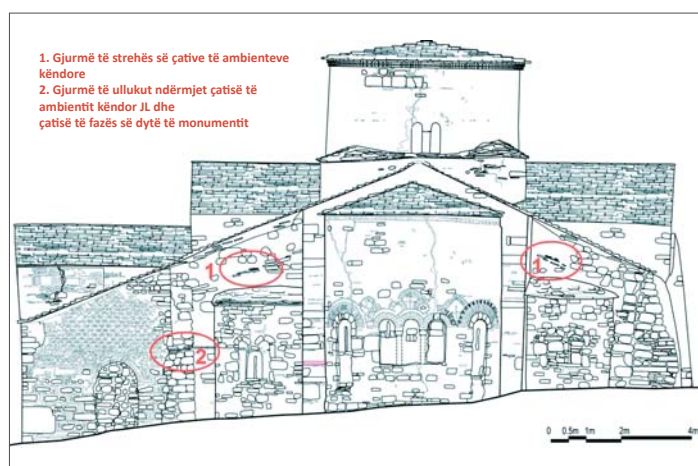
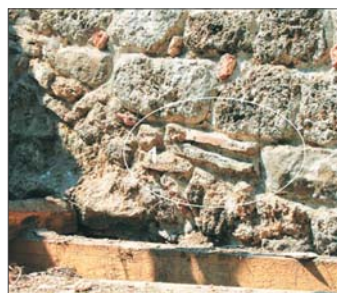
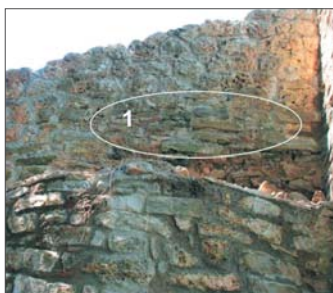
Fig. 24, 25, 26. Gjurmë të mbulesës fillestare të anës lindore

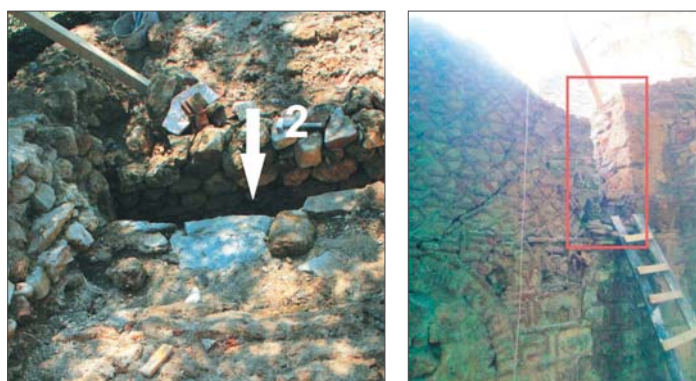
Fig. 27, 27.1. Gjurmë të ullkut ndërmjet mbulesës së fazës së parë dhe shtesës jugore në anën lindore

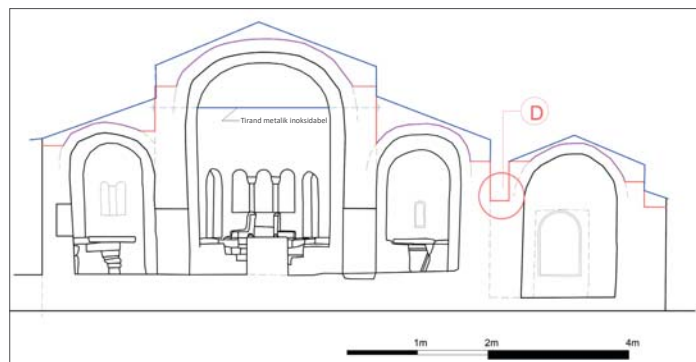
Ashtu si dhe në anën perëndimore, të dhënat dhe elementet e anës lindore na sugjerojnë edhe këtu formën e çatisë që ka pasur monumenti në fazën fillestare (Fig. 28). Në bazë të zbulimeve të kryera mund të ripërtërijmë kornizat e çatave të ambienteve këndore dhe të krahëve të kryqit, të cilat na rezultojnë me një radhë në formë dhëmbësh sharre (Fig. 29).

Fig. 28. Konfiguracioni i mbulesës fillestare të anës lindore

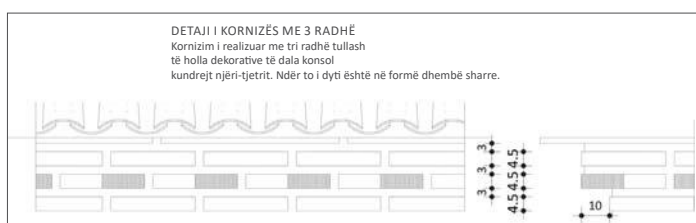
Fig. 29. Detaj i kornizës me një radhë në formë dhembësh sharre

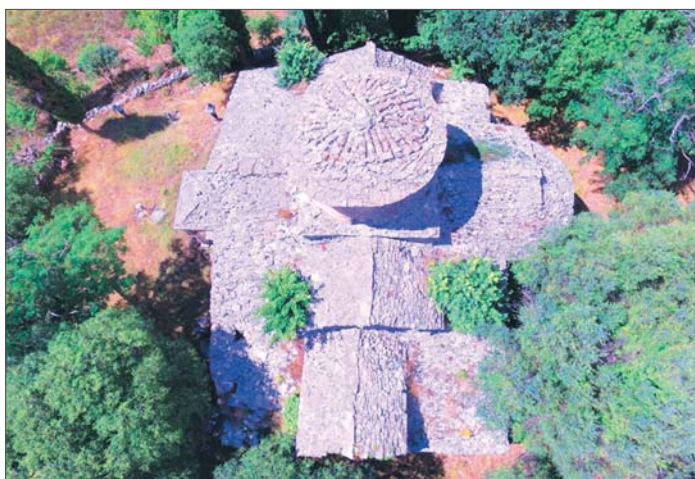
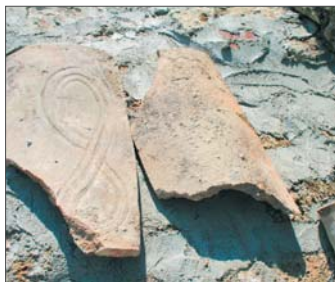
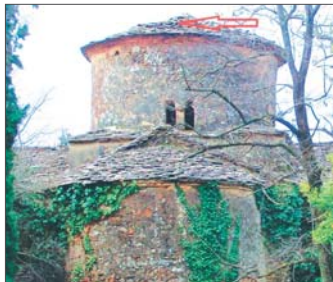
Nga vërtetimet e herëpashërshme ishte konstatuar prania e tjegullave në kupolën e kishës (Fig. 33, 33.1). Këto të dhëna të çojnë në mendimin se mos kemi të bëjmë edhe këtu me të njëjtin dukuri si në rastet e shtatë kishave të periudhës bizantine (Kosinë, Berat, Zervat, Zvërmec, Mborje, Apolloni, Labovë), ku

Fig. 33, 33.1, 34. Zbulimi i mbulesës fillestare të kishës me tjegulla

Fotografimi me dron i monumentit para fillimit të punimeve zbuloi dhe masën e ruajtjes së mbulesës me tjegulla në kupolë (Fig. 34).

Sondazhet na zbuluan përmasat e tjegullave dhe se ato ishin të vendosura me llaç mbi strukturën e kupolës. Ky fakt na konfirmon përfundimin se kemi të bëjmë me mbulesën origjinale të kishës.

Mbështetur në këto të dhëna u propozua që mbulesa e monumentit të fazës së parë ndërtimore të realizohet me tjegulla të njëjta me ato të zbuluarat, ndërsa faza e dytë ndërtimore, e cila gjithashtu i përket periudhës bizantine, të mbulohet me tjegulla të ndryshme nga ato të zbuluarat, për t'i dalluar fazat ndërtimore nga njëra-tjetra<sup>7</sup> (Fig. 36).

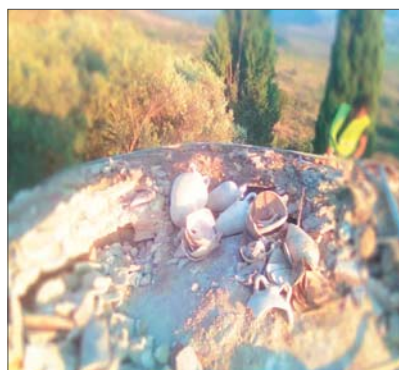
Fig. 35. Zbulimi i qypave nën mbulesën e çatisë

<sup>7</sup> Në kupolë në mbushjen nën mbulesë u zbuluan edhe këtu qypa të njëjta me ato të anës jugperëndimore (Fig. 35).

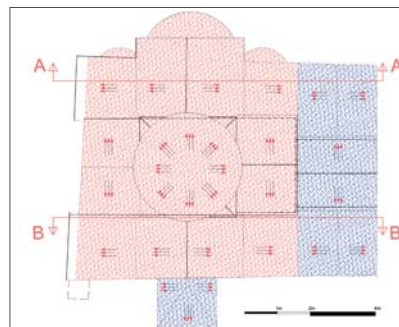
Fig. 36. Propozimi për mbulesën e çatisë me tjegulla

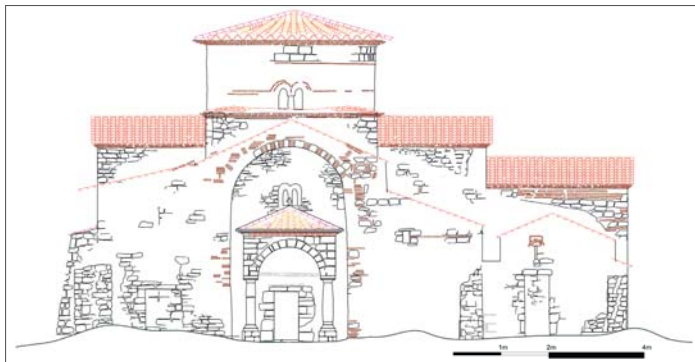
Fig. 37. Propozimi për pamjen perëndimore të kishës

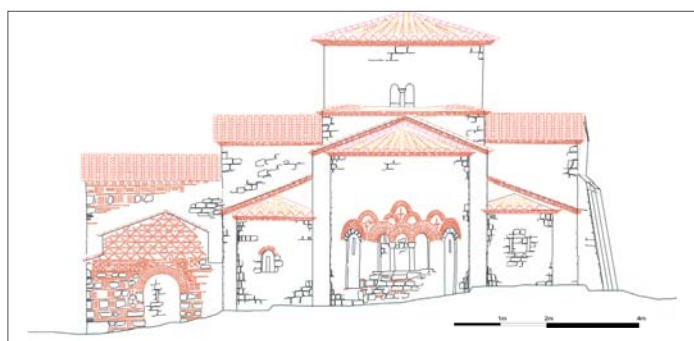
Fig. 38. Propozimi për pamjen lindore të kishës

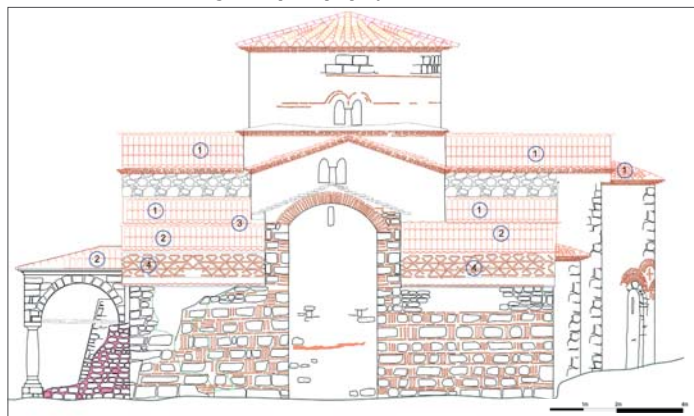
Fig. 39. Propozimi për pamjen jugore të kishës

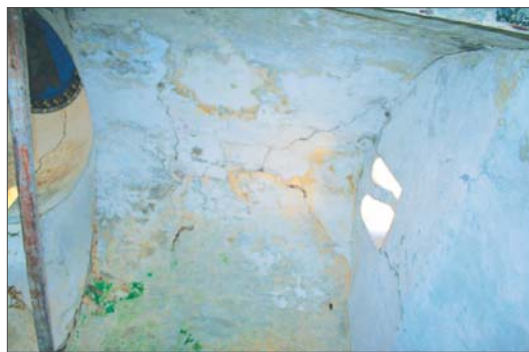
Çarjet e strukturës ishin shfaqjet më të shpeshta që vëreheshin si në mbulesën e kurbëzuar (Fig. 41, 42),

Fig. 41. Çarjet në sistemin e mbulesës

Konsolidimi i këtyre pjesëve më të rrezikshme për qëndrueshmërinë statike nuk do të mjaftonte vetëm me fugatimet, qofshin dhe të thella dhe me qepjet. Do të duhej të plotësoheshin këto ndërhyrje dhe me injektime të muraturave. Në pjesët ku mungonte piktura murale injektimi u bë me pompë me presion deri në 1 atm, ndërsa në ato pjesë që mund të përmbanin pikturë u realizuan me gravitacion. Dëmtime të ndjeshme vëreheshin dhe në mbulesën e kurbëzuar të monumentit (Fig. 14, 41, 42). Ngarkesa e tej madhe e ushtruar mbi të nga mbushjet mbas rindërimit të çatisë, plakja e konstruksionit, efekti shkaktarues i pemëve të mbira në brendësi kishin shkaktuar këtë gjendje. Por prania e çarjeve edhe në kyçet e harqeve e qemerëve na sugjeron dhe shkaku e krijimit të tyre nga mungesa e tiradave që do të thithnin veprimin e shtytjeve horizontale. Vendosija e tiradave metalike do të ishte një zgjidhje për konsolidimin e konstruksionit të mbulesës. Por vendosja e tyre në kompozimin aktual planimetrik e hapësinor mbas shtesave në anën jugore e veriore dhe përforcimeve me mbathje të muraturës e pilastrave, e bënte të vështirë dhe jo efikase vendosjen e tyre. Gjithashtu me konsolidimin e murit shtesë verior iu rikthye funksioni i tij i kontraforcës. Në këto rrethana u parapëlqye konsolidimi i strukturës me fibra karboni, mbasi e gjithë struktura e dëmtuar u shëndosh me qepje e fugatime (Fig. 49, 50, 51).

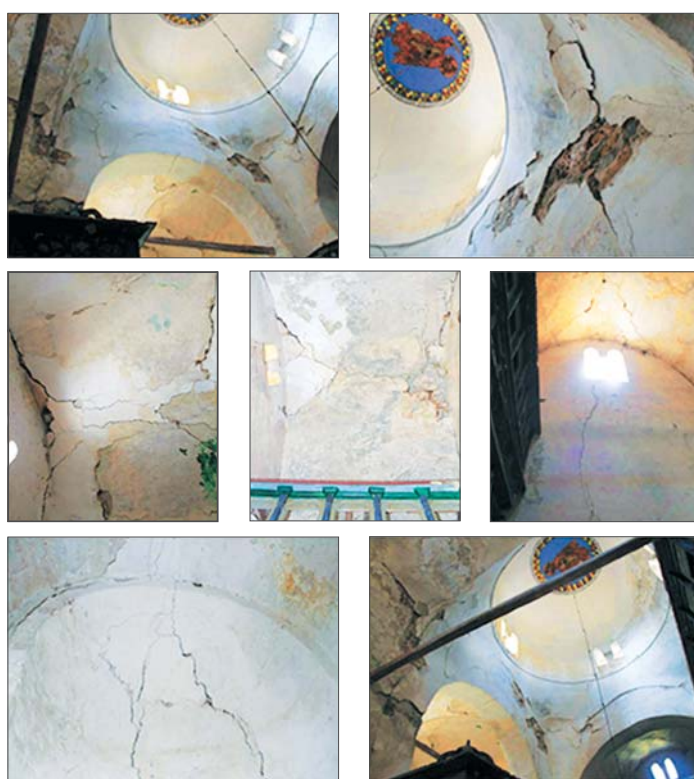
Fig. 42. Dëmtimet e strukturës së kurbëzuar të mbulesës

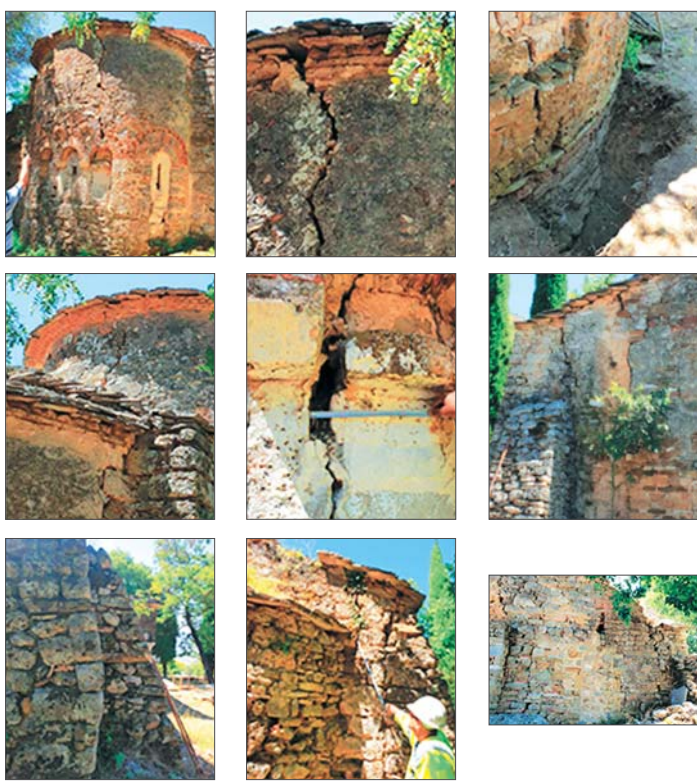
qemerë, harqe e kupolë, ashtu dhe në muraturë (Fig. 43). Në muraturë ato ishin të shumta, por më të rrezikshme vëreheshin në murin lindor (Fig. 44, 44.1), kryesisht në apsidën qendrore, në qoshen veriperëndimore dhe jugperëndimore të fasadës perëndimore (Fig. 45, 46) dhe në muri kontraforcë në anën veriore (Fig. 47).

Fig. 43 Dëmtimet në muraturën e kishës

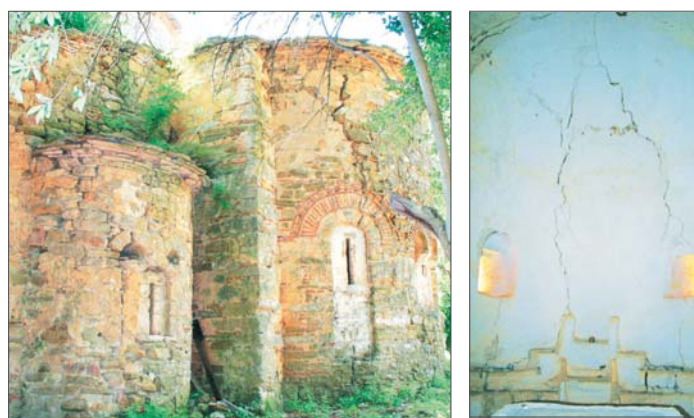
Fig. 44. 44.1 Çarjet në apsidën qendrore

Çarjet e murit lindor shkonin duke u mbyllur nga lart-poshtë, gjë që na bën të supozojmë se ato nuk kanë rrjedhur për ndonjë cedim apo dëmtim themeli. Megjithatë për të vërtetuar shkakun, një nga sondazhet gjeologjike për ekzaminim bazamenti dhe themeli, u bë pikërisht në rrëzë të apsidës (Fig. 48). U vërtetua kështu që çarja nuk shkonte dhe gjatë themelit. Shkak i çarjeve në këtë zonë duhet kërkuar nga hapja e paretëve të apsidës nga shtytjet horizontale të konkës së apsidës që mund të ketë rrjedhur nga mungesa ose dëmtimi i tirandës. Vendosija e një tirande metalike  $\Phi 18$  në nivelin e bazës së konkës së apsidës u mendua si masë efikase për të thithur shtytjen horizontale pikërisht të kësaj strukture të kurbëzuar (shih Fig. 28).

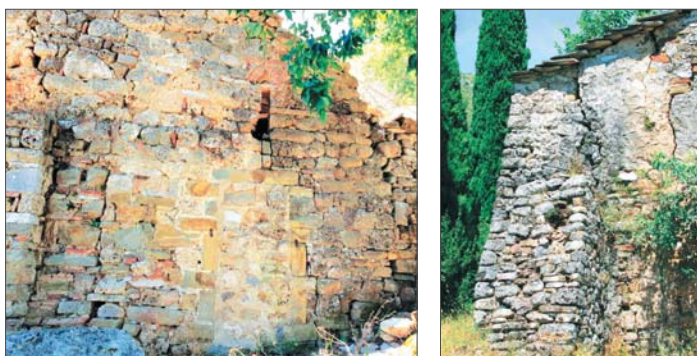
Dëmtimet e anës veriore të pamjes perëndimore duken se nuk kanë ndodhur për herë të parë.

Pikërisht këtu janë bërë kohë më parë përf forcime si brenda, ashtu dhe nga jashtë. Shkak mund të ketë qenë dhe ndonjë rrëzim i pjesshëm, për deri sa dhe rindërtimi i qemerit të ambientit këndor veriperëndimor është në një kuotë më të lartë se ambientet këndore të tjera.

Fig. 45, 46. Çarjet në anën veriore dhe jugore të murit perëndimor

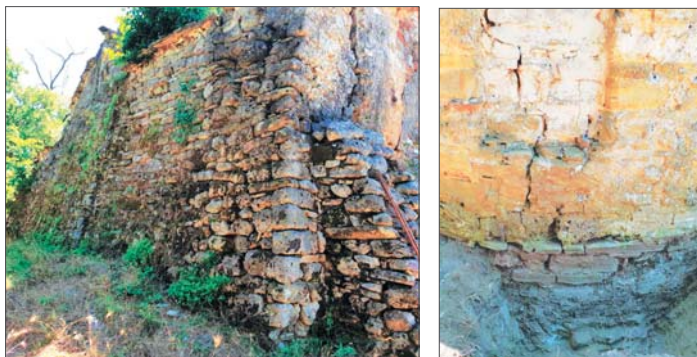
Muri kontraforcë verior me shumë gjasë është ndërtuar për të përballuar dëmtimet që do të ketë pësuar muri verior i kishës, si shmangie nga vertikalteteti për pasojë të mungesës së tirandave. Por me dëmtimet që ky mur ka pësuar duket se nuk mund të luante më rolin e tij për të cilin ishte ndërtuar, duke shkaktuar çarjet e shumta në sistemin e mbulesës dhe të murit lindor. Mungesa e dëmtimeve të anës jugore të kishës dëshmon se shtesa e bërë në këtë anë e ka luajtur mirë rolin të një farë kontraforce për të ekuilibruar shtytje horizontale të sistemit të kurbëzuar të mbulesës.

Fig. 47. Çarjet në murin kontraforcë verior

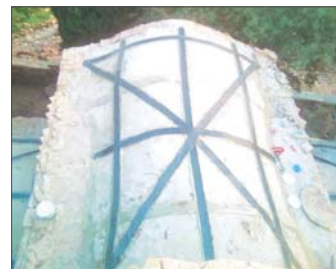
Fig. 49, 50, 51. Vendosija e fibrave të karbonit

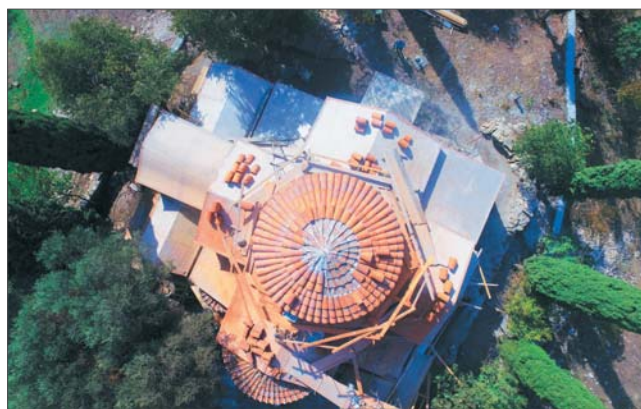
Fig. 54. Pamje gjatë procesit të vendosjes së tjegullave

Për shmangien e çdo dëmtimi eventual në muraturën e tamburit u vendos një tirandë rrethore në krye të saj. Mbi strukturën tashmë të shëndoshur u shtrua një shtresë llaçi horasan (Fig. 52, 53) dhe mbi të shtresa me tjegulla bizantine. Duke pasur modelin original të tjegullave të gjendura në mbulesë, u prodhuan tjegulla në mënyrë artizanale me të njëjta forma, përmasa dhe përbërje (Fig. 54).

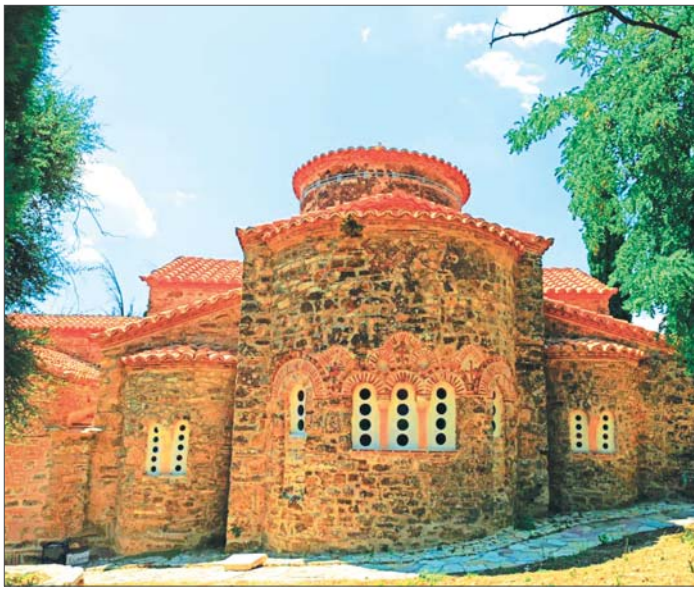
Fig. 56. Ripërtëritja e dekoracionit në fasadën lindore

më të spikatura të trajtimit arkitektonik dhe tepër të përdorshme në monumentet bizantine, siç janë dritaret dyshe në frontonet, tambur, madje në apsidë ato janë treshe e të shoqëruara me dritare të tjera anash asaj qendrore. Këto elemente paraqitës të fasadave janë të harkuara të ndërtuara me tulla e të kornizuara me një shirit po prej tullash (Fig. 56). Elemente të tjera të rëndësishme të trajtimit janë

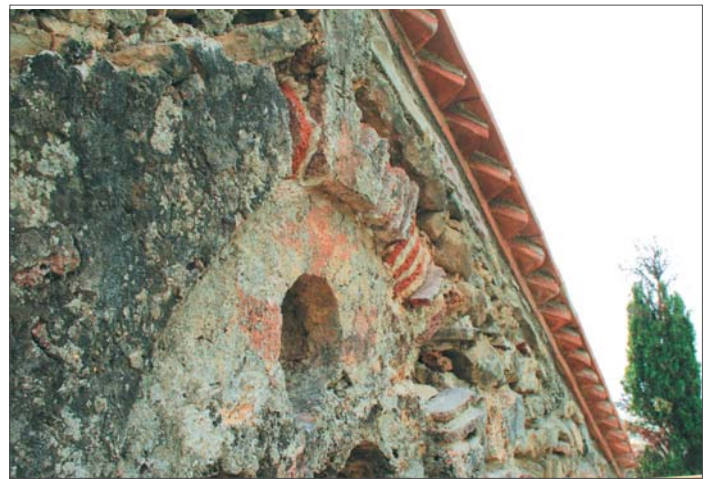
Fig. 57. Gjurmë të diafragmave në frontonin verior

korniza me një radhë në formë dhëmbësh sharre. Një element tjetër me vlerë i mbetur në frontonin verior ishte dhe një pjesë e diafragmave të dritareve. Ato ishin të thjeshta, me një hapësirë rrethore, prej nga u mor modeli për prodhimin e diafragmave munguese (Fig. 57).

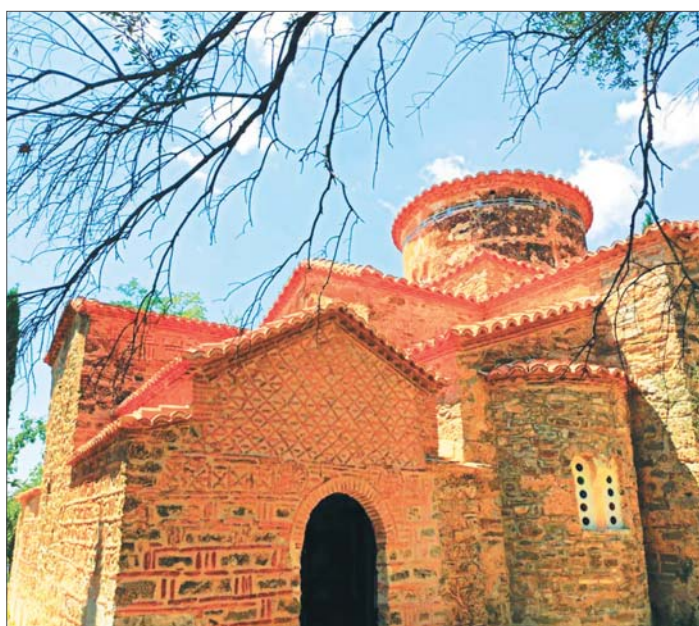
Fig. 58. Ripërtëritja e dekoracionit të shtesës jugore

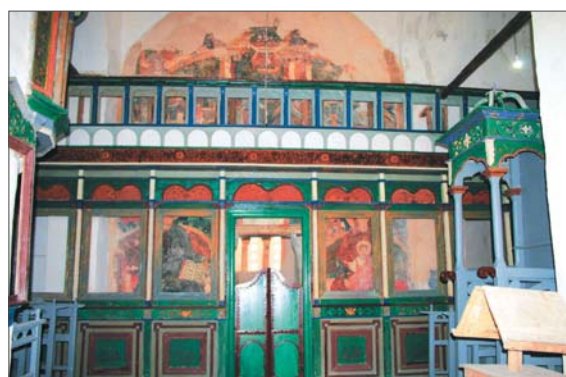
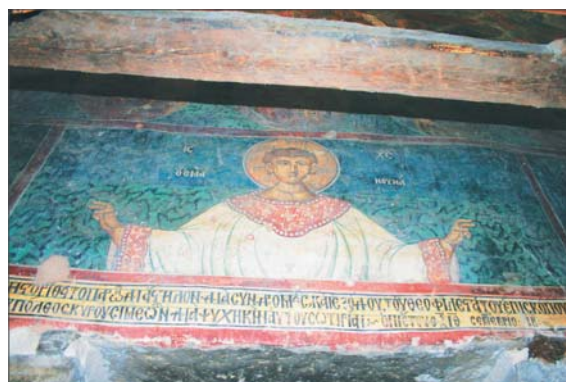
Fig. 59, 60. Konservimi i ikonostasit prej druri dhe i pikturës të ikonostasit të gurtë

masat e ndërhyrjes konservuese. Ato konsistuan në konsolidimin e grunit, fiksimin e pelikut dhe në fund në pastrimin nga pluhurat e bloza deri në atë masë për t'i bërë më të lexueshme vlerat artistike që përmbante (Fig. 59, 60).

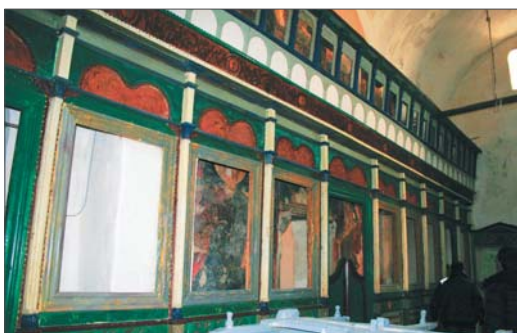
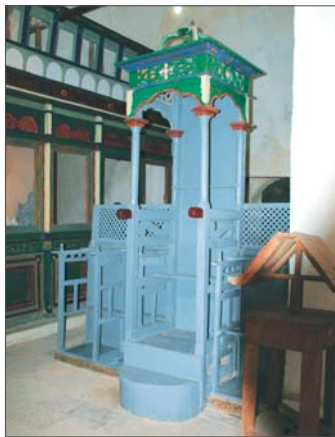
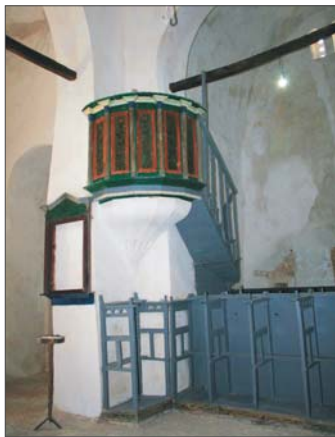
Fig. 61, 62, 63. Konservimi i mobilimit të brendshëm

peshkopal, proskinitarëve, karriget e besimtarëve, që konsistuan në meremetimet e pastrimit të tyre (Fig. 61, 61.1, 62, 63).

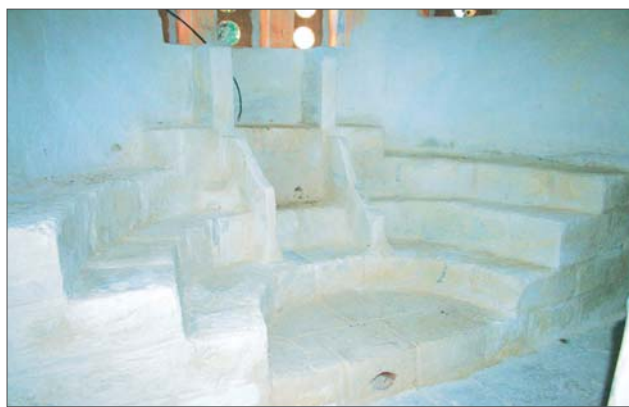
Fig. 64. Ripërtëritja e sinthronit

Një kujdes i veçantë iu kushtua dhe pastrimit të sinthronit nga llaçrat e lyerjet me gëlqere për të evidentuar pamjen e tij, si elementin dallues të kësaj kishë si kishë peshkopale (Fig. 64).

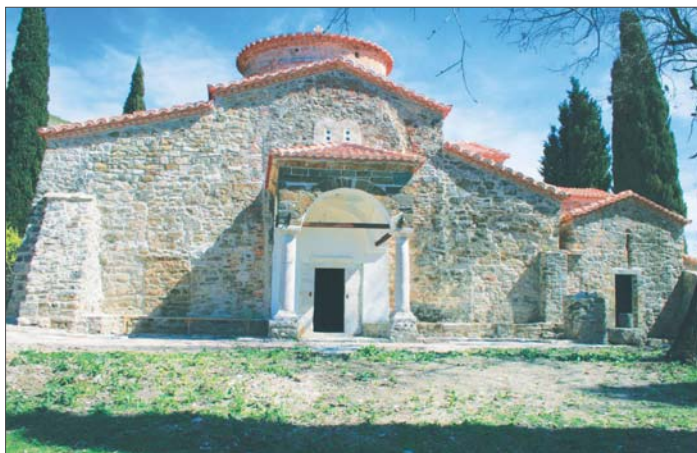
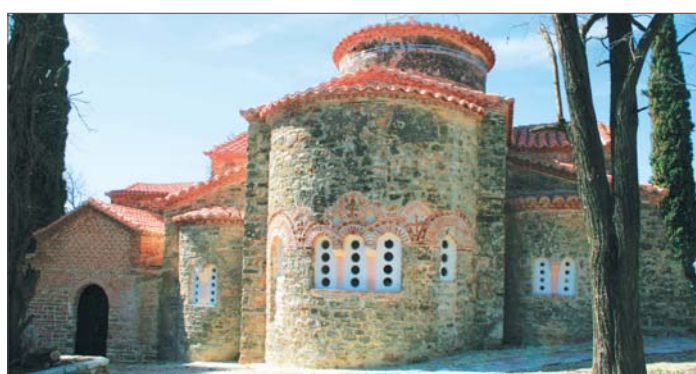
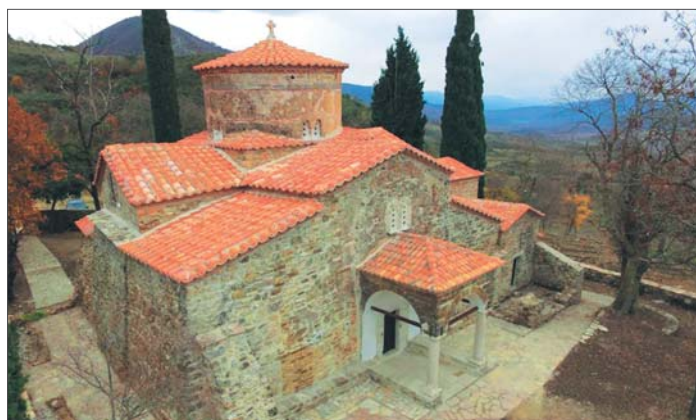
Fig. 65, 66, 67, 68. Pamje të monumentit mbas ndërhyrjeve konsoliduese dhe restauruese

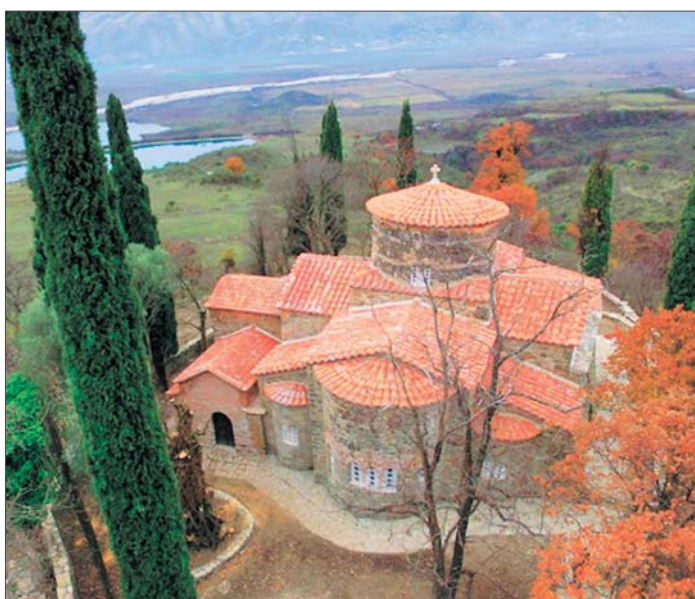
kompozimin e vëllimor të jashtëm. Në kishën e Shën Marisë së Kosinës shohin kompozim ende të paformuar planimetrik të tipit në formë kryqi me kupolë, në një kohë kur në kompozimin vëllimor të jashtëm tiparet e tipit në formë kryqi me kupolë janë tërësisht të plotësuar. Në të dy këto monumente struktura e jashtme në formë kryqi me kupolë nuk është cenuar nga meremetimet ose shtesat e bëra në ndërtesë. Përkundrazi në kishën e Peshkëpisë së Sipërme kjo strukturë është fshihur nga rindërtimi i çatisë. Duke rikthyer strukturën origjinale ne kemi fituar një monument të plotësuar me të gjitha tiparet karakteristike që ai ka pasur si pasqyrim i periudhës së ndërtimit (Fig. 65, 66, 67, 68).
