## RESTAURIMI I BANESËS SË «PIKTORIT TË POPULLIT» VANGJUSH MIO NË KORÇË

### Gjendja para restaurimit

BANESA E PIKTORIT VANGJUSH MIO - KORÇE  
GJENDJA PARA RESTAURIMIT

BANESE E PIKTORIT VANGJUSH MIO  
GJENDJA PAS RESTAURIMIT

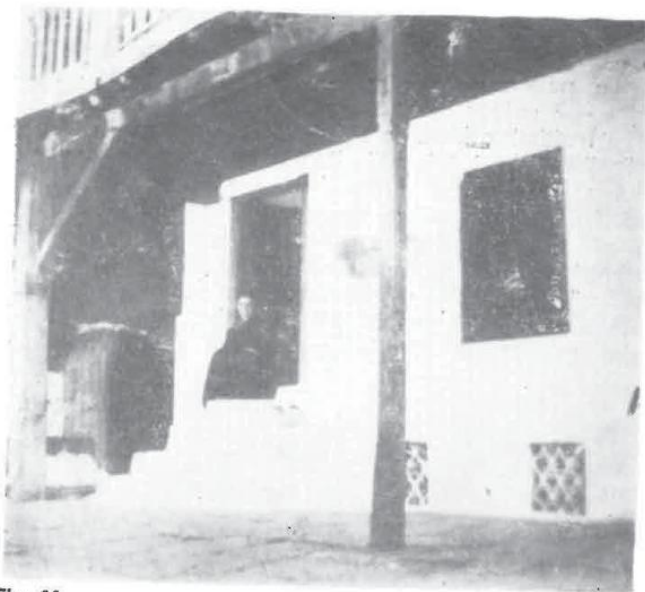
Fig. 11

Nga të dhënat gojore që mundëm të mbledhim paraprakisht rezultoi se banesa kishte pësuar transformime të herëpashërshme. Ndryshime të rëndësishme pësoi ndërtesa mbas tërmetit të vitit 1930, dhe më vonë, për nevoja jetese nga vetë banorët. Një fotografi e vjetër e familjes, ndonse e fragmentuar mbështeste plotësisht të dhënat gojore, se banesa ka qënë e tipit të hapur me çardak të ngushtë që sheh nga oborri (Fig. 11).

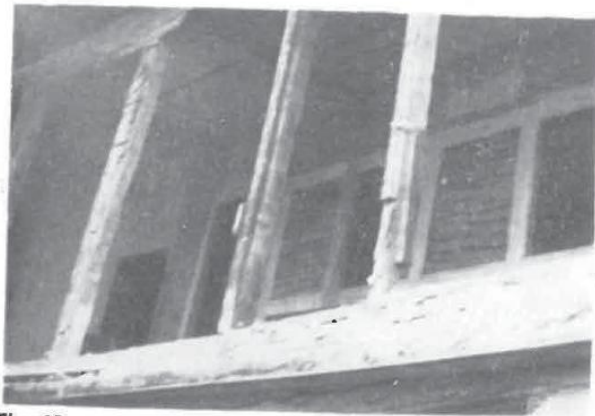
Fig. 12

**Koridori.** U fillua me zhveshjen e suvatimeve në koridorin e ngushtë në murin verior të saj. (Tab. II), për të vërtetuar në se ruheshin elementë të çardakut të dikurshëm apo jo. U vu re se suvatimi nuk ishte origjinal, d.m.th. me teknikën e vjetër me shtresë balte me kashtë dhe me një patinim të hollë gëlqereje. Gjithashtu dhe çatmaja me paretka dërrase nuk ishte e mbërthyer me gozhdë kovaçi, sipas teknikës së vjetër, por me gozhdë të reja, ose «gozhdë fabrike». Mbas heqjes së veshjes së re me paretka u zbuluan tre kollona druri me «jastekë» ose kapitele të gdhendur (Fig. 12). Kapitelet ishin origjinale, prej pishe, por

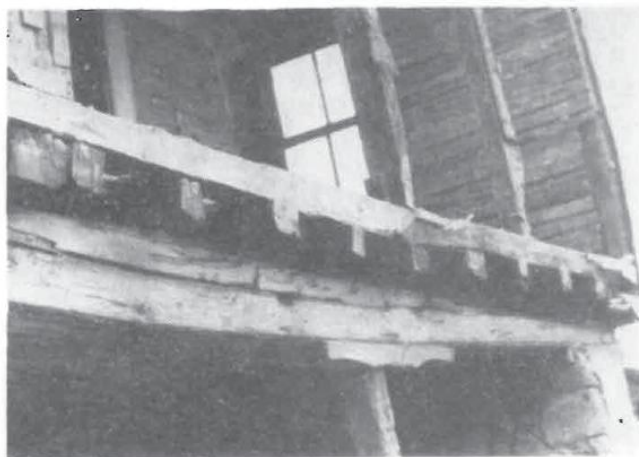
Fig. 16

Heqja e petavrave dhe dërrasave nxorën në pah konstruksionin mbajtës të çardakut. Mbi kollonat në hajat kalonte trau mbajtës gjatësor, mbi të cilin mbështeteshin trarët tërthorë të çardakut ose trarët e dyshemesë. Trarët tërthorë dilnin tej rrafshit të traut gjatësor dhe të gjithë i kishin kokat e prera (Fig. 16). Mjaft prej tyre përmbanin shenjat e një gdhendjeje që dëshmonin për një përpunim dekorativ të tyre

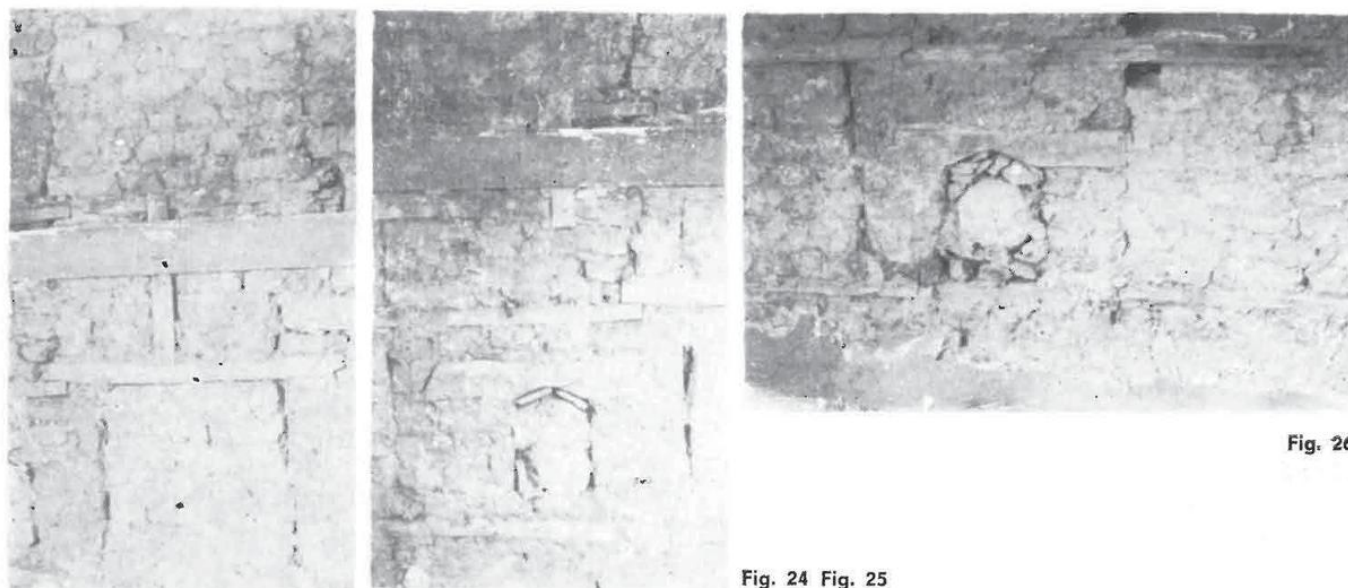
Fig. 26

nuk ruante asnjë gjurmë, heqja e suvasë nxori në dritë dy dritare, një oxhak dhe nike anash tij (Fig. 26).

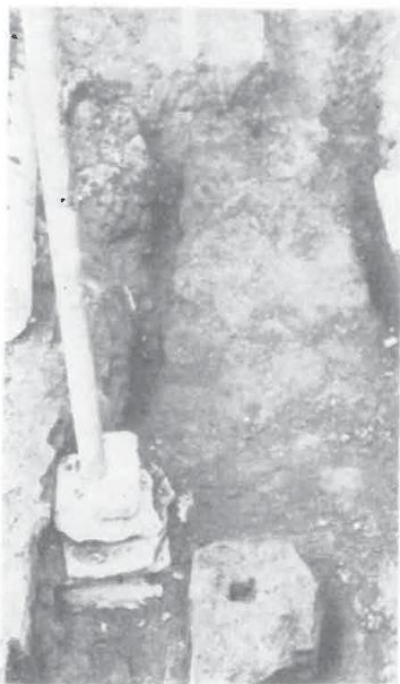
Fig. 27

**Hajati.** Këtu bëmë sondazhe në bazamentin e kollonave prej druri të hajatit për të përcaktuar kuotën fillestare të hajatit dhe mënyrën e mbështetjes të kollonave. Bazamenti përbëhej nga një themel i vazhduar. Mbi themel ishin vendosur gurë me vrima, të cilat shërbenin si bazamente të kollonave prej druri (Fig. 27). Kollonat origjinale prej lisi kishin të gdhëndura në fundet e tyre kunjat. Distanca ndërmjet bazamenteve përcaktoi hapësirën ndërmjet kollonave. Qoshja ndërmjet dy drejtimeve të themeleve ishte prishur, duke vendosur në këtë vënd, në një kohë të vonë, një kollonë prej guri (Fig. 28).

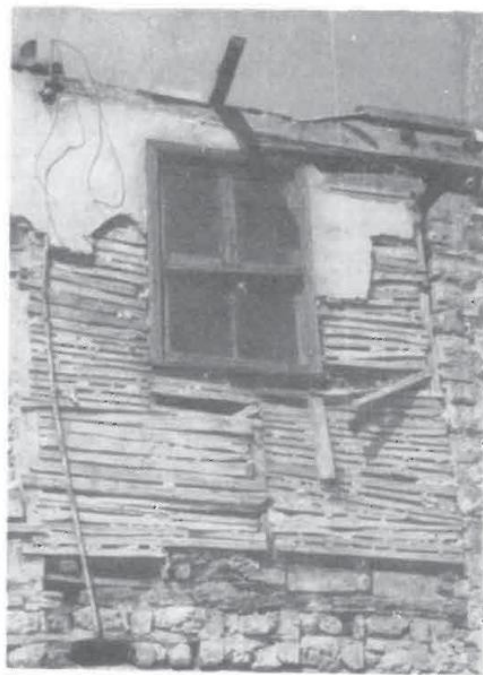
Fig. 29

Në pjesën qendrore të faqes lindore, në përfundim të koridorit ose hapësirës së shkallëve, u zbuluan dy radhë me trarë druri, të vendosur njeri mbi tjetrin, të prerë rrafsh me murin (Fig. 29). Mbyllja e muraturës me çatma në këtë pjesë ishte e mëvonëshme. Nga ana tjetër një konstruksion i tillë na sygjeron për ekzistencën e një qoshku të dalë, të mbajtur nga bishta druri.

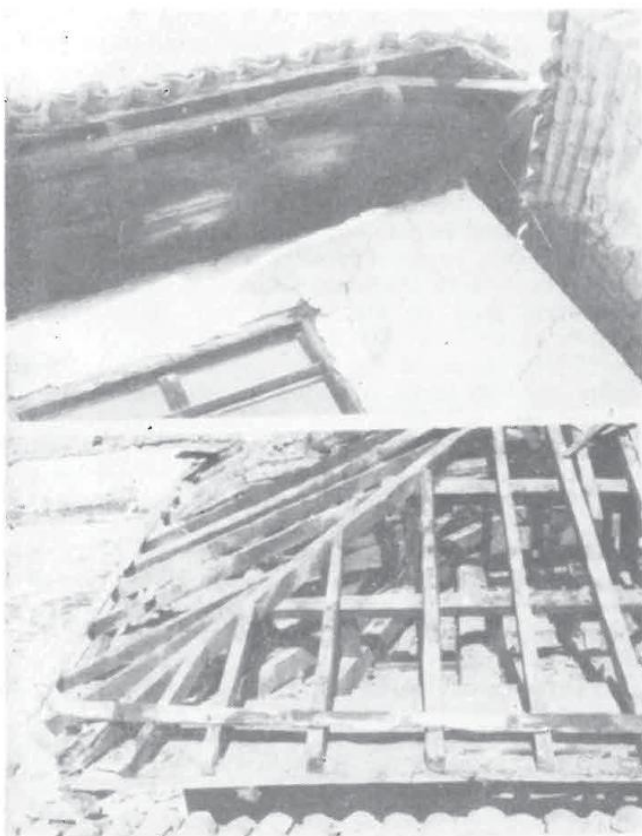
Fig. 30

Konstruksioni i çatisë ishte me «ura», dmth me radhë trarësh horizontale të mbajtur nga baballëkë, mbi të cilat mbështeteshin «makazet» ose binarët tërthorë. Qoshja jugëperëndimore e çatisë ruante strukturën fillestare të paprekur. Këtu vihej re se të gjithë «makazet» janë të prerë rrafsh me përfundimin e strehës horizontale të çatisë (Fig. 30).

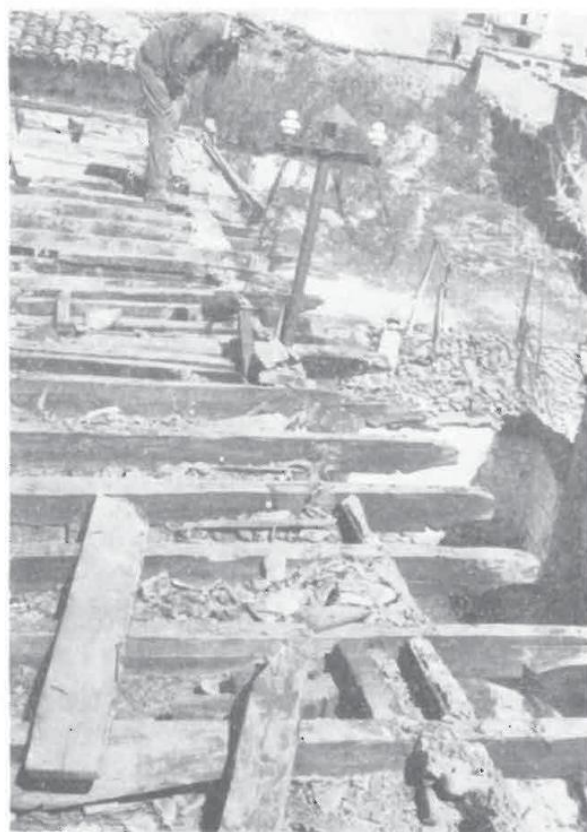
Fig. 31

njëjta, me planin e prerjes që formonte një farë këndi me fibrat, na bënin të mendojmë se këto do të ishin pjesë të prera nga radha e dytë e strehës të çatisë (Fig. 31). Dhe me të vërtetë seksioni i këtyre binarëve është i njëjtë me atë të «makazeve» të qoshëve origjinale të çatisë, ndërsa plani i prerjes të të dy pjesëve, «makazeve» dhe copave, përputhej plotësisht. Në këtë mënyrë u përcaktua se streha e çatisë ishte dyfishe dhe se për radhën e dytë të strehës ekzistonin përmasat e daljes, profili i gdhendjes dhe distanca ndërmjet bishtave.

Dy trarë me kokë të gdhendur dhe me dy kllapa në të njëjtën distancë të gjetura në çati përcaktuan daljen e qoshkut nga plani i murit lindor (Fig. 31).

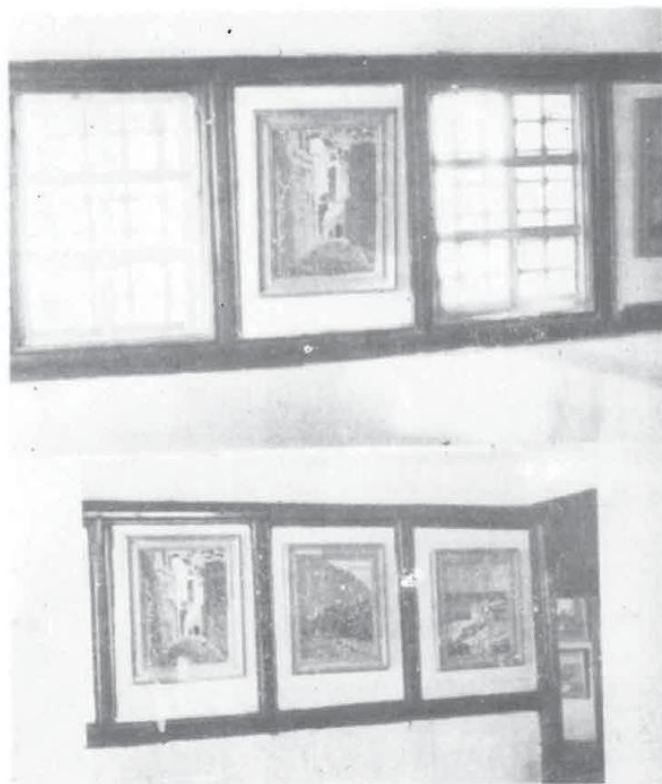
Fig. 32

Duke patur parasysh destinacionin e ardhëshëm të banesës, si galeri arti e veprave të piktorit (Fig. 32), u lanë në gjendjen e gjetur disa elementë, të cilët ishin ndryshuar mbas fazës së tretë të ndërtimit. Ndër to janë shkallët për në katin e dytë, megjithëse u grumbulluan të dhëna mbi vendin dhe formën e tyre të dikurshme si dhe u la pa prishur nikja imtime e piktorit në studio.

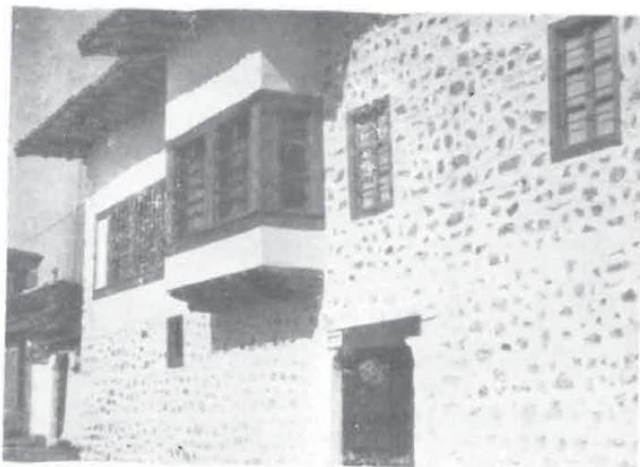
Fig. 33

Banesa është vënë në mbrojtje shtetërore për vlerat e saja të karakterit historik, si banesa e piktorit të mirënjohur, artistit të popullit Vangjush Mio. Por mbas punimeve restauruese dolën në dritë dhe vlerat e padiskutueshme dhe në planin arkitektonik (Fig. 33).

hen pra në punimet e konsolidimit të strukturave të dëmtuara dhe në punime vlerësuese, për t'i rikthyer monumentit gjendjen në fund të fazës së tretë të ndërtimit. Ndryshimet e bëra mbas fazës së tretë janë plotësisht të mundëshme. Nga këto vendosëm që të çlirohej banesa nga shtesat ose mbylljet me dritare, nike, oxhake etj. të hapej çardaku, të rikonstruktohej qoshku, të riformulohej pamja lindore, të plotësohej radha e dytë e strehës, të sistemoheshin elementë të tjerë të veçantë si parmaku i çardakut, rozetat e dritareve, kanatat dhe kapakët e dritareve, trajtimi i muraturës nga jashtë etj.

Punimet konsoliduese të konstruksionit u përqëndruan në muraturë, në rindërtimin e një pjese të murit lindor dhe përfundimin e muraturës në murin jugor, në strukturat prej druri që ishin mjaft të dëmtuara, në rikonstruksionin e çatisë, të çatmasë lindore, në tavanet e ambienteve kryesorë dhe të çardakut e hajatit, në dyshemetë e ambienteve si dhe në zëvendësimin e mjaft elementëve të veçantë të dëmtuar rëndë. Gjatë këtyre punimeve, me qenë se në kompozimin planimetrik nuk u vu dorë, një kujdes i veçantë iu kushtua ripërtëritjes të elementëve morfologjikë të banesës. Çdo element u përpunua si mbas modelit të vjetër të gjetur dhe, për ta bërë më bindës restaurimin, për çdo element u lanë pjesë të vjetra si dëshmi e ndërtimit të hershëm (Tab. IV, V, VI). Kështu të tilla pjesë të vjetra janë lënë në elementët e prekur më tepër, si në strehët e çatisë, në kolonatën e hajatit dhe çardakut, në tavanet e ambienteve, në dritaret, në parmakun e çardakut. (Tab. VII) etj. së bashku me elementët e tjerë të paprekur, si dyer, fashatura, dritare, rozetat e taveve etj.

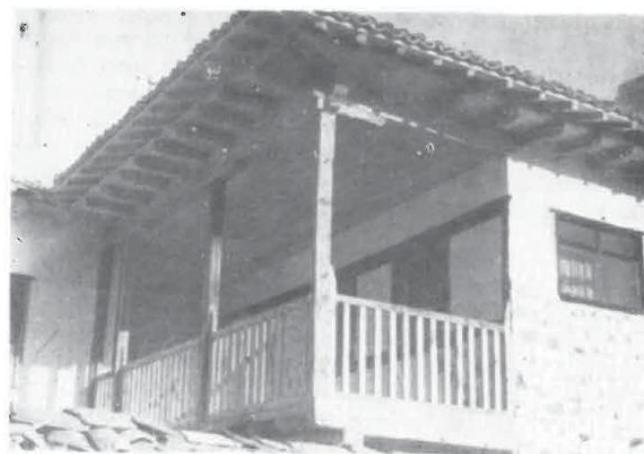
Fig. 35

Banesa është e tipit të hapur me hajat në katin përdhes (Fig. 34) dhe me çardak në katin e dytë (Fig. 35). Lidhja ndërmjet kateve ka qenë me shkallë të thjeshta, të përbërëra prej dy trarëve që mbanin shkelsat prej dërrase. Hapësira e shkallëve hapej në dyshemenë e çardakut. Hapësira e ngushtë e çardakut i jep këtij më tepër karakterin e një ambienti ndërlidhës. Ai shtjellohet përpara ambienteve të banimit, të cilat nxjerin në çardak dyert, ndërsa dhoma e pritjes edhe dritaret (Fig. 36). Në fund të çardakut shpëputet dhe del mbi rrugë qoshku i mbyllur (Fig. 37).

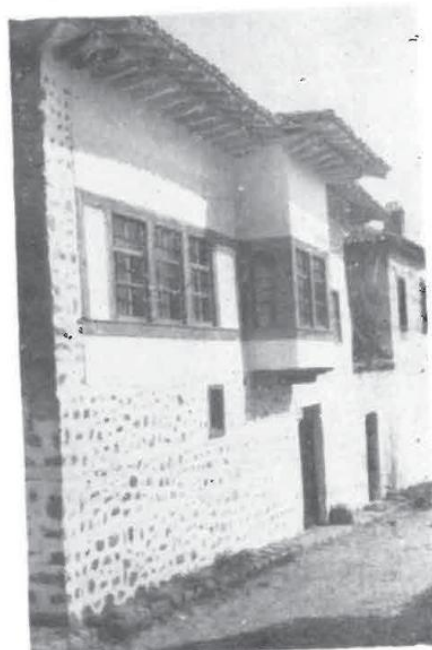
Fig. 38

Banesa del me një faqe në rrugë duke marrë pjesë aktive në formulimin e saj (Fig. 38). Pamja e banesës nga ana lindore gjallërohet nga dritaret e shumta në katin e sipërm, qoshku i dalë mbi rrugë, nga trajtimi dekorativ i elementëve konstruktivë,

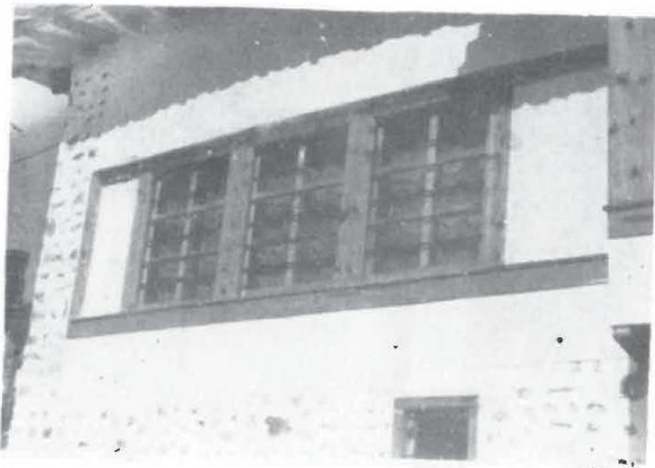
Fig. 39

si streha e dalë dhe e gdhendur e çatisë, faktura e muraturës dhe kombinimi me elementët prej druri. Elementët drusore janë të pranishëm si në pamjet e brëndëshme ashtu dhe në ato të jashtëme. Dritaret nuk qëndrojnë të veçuara, por lidhen me njëra tjetrën (Fig. 39), duke lënë edhe sipërfaqe të plota e të bardha dhe krijojnë në këtë mënyrë një brez unik të pasur në të gjithë sipërfaqen e murit. Një brez i tillë gjallëron mjaft dhe pamjen lindore, ku megjithëse mbizotëron muratura e gurit; nëpërmjet të planeve dhe volumeve është aritur në një zgjidhje të goditur arkitektonike.

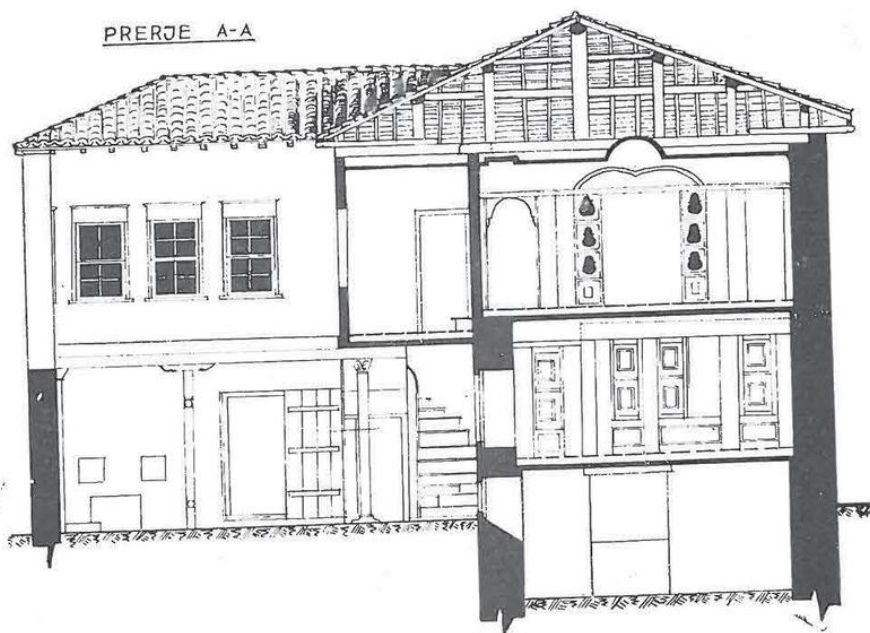
PRERJE A-A

BANESA E PIKTORIT VANGJUSH MIO-KORÇE  
GJENDJA PARA RESTAURIMIT

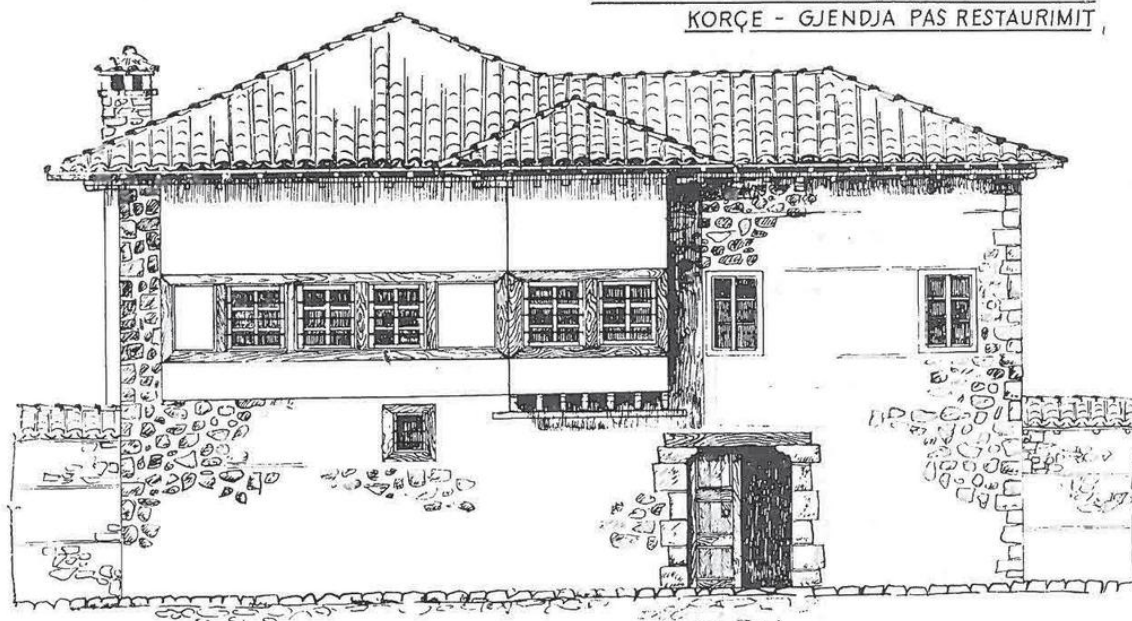
PAMJE LINDORE

BANESE E PIKTORIT VANGJUSH MIO  
KORÇE - GJENDJA PAS RESTAURIMIT
