Prof. Dr. Pirro THOMO

**KONSOLIDIMI DHE RESTAURIMI I KISHËS  
“FJETJA E SHËN MARISË” NË ZERVAT TË GJIROKASTRËS**

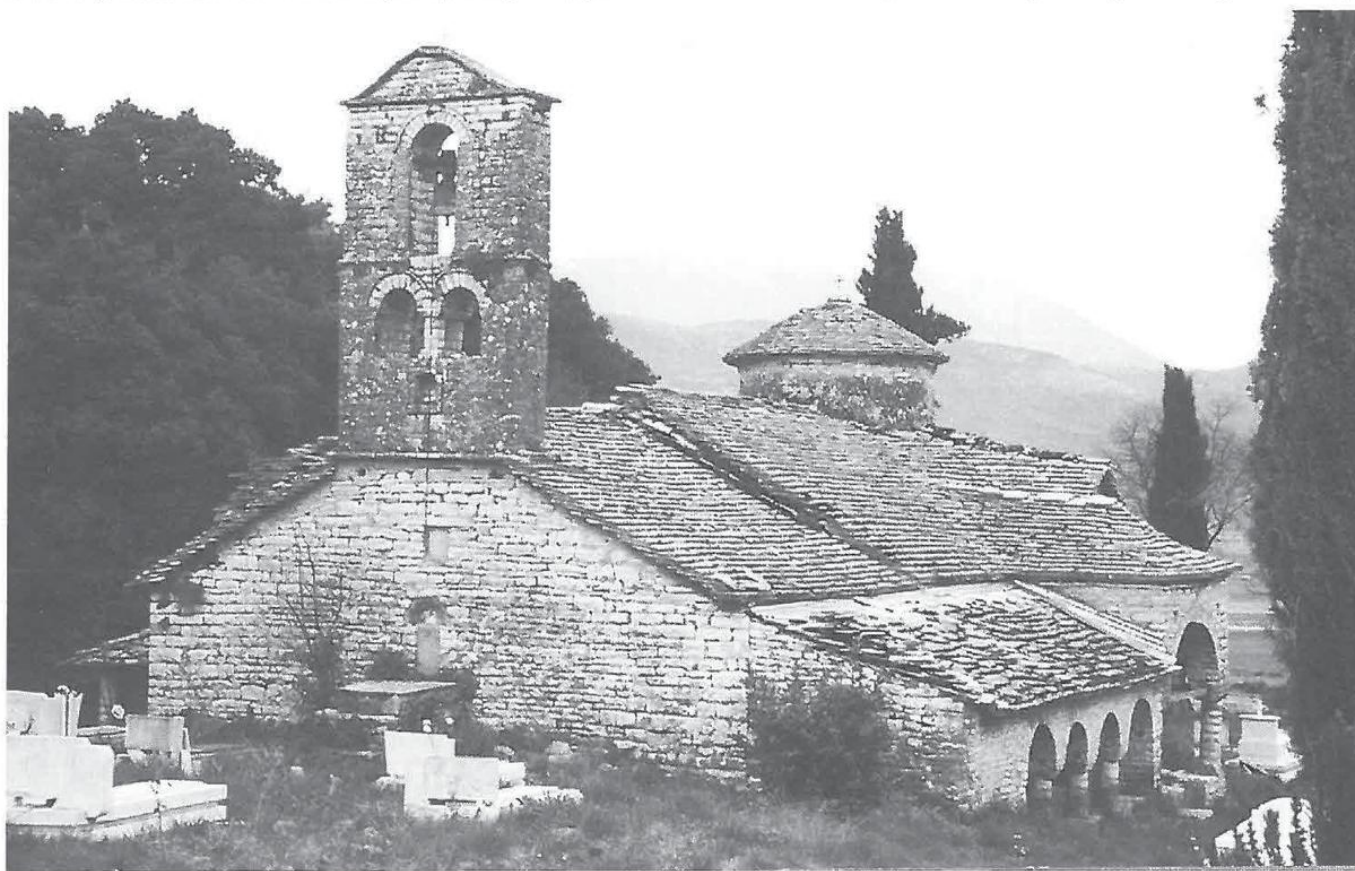
Fig. 3. Pamja jugperëndimore para restaurimit

lidhen harmonikisht me njëra-tjetrën, *së dyti*, kompozimi vëllimor i brendshëm me nef tërthor shfaqet dhe në pamjen e jashtme, duke dalë si vëllime më vete dhe duke shmangur monotoninë e një mase të madhe e të rëndë çatie dyujëse. Lartësimi i kupolës nga njëra anë dhe i kambanores në anën tjetër krijon theksimet e goditura vertikale në masën përgjithësisht të shtrirë të monumentit (Fig. 3).

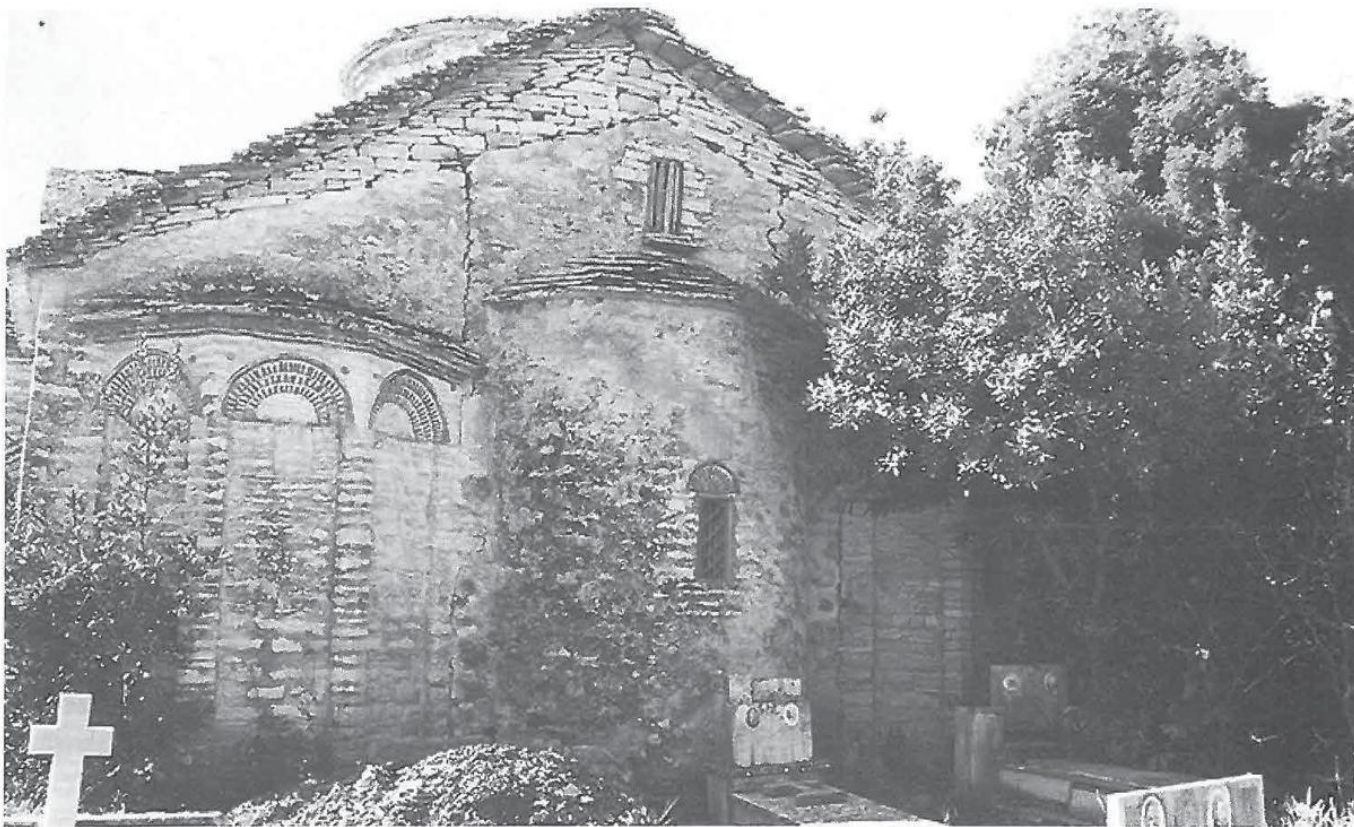
Fig. 4. Pamja lindore para restaurimit

Dekoracioni i jashtëm është shumë i përmbytur. Mbi-zotëron muratura e gurtë pa ndonjë përpunim të veçantë dekorativ të saj. Të vetmet elemente që tentojnë të thyejnë sadopak masën gri të muraturës së gurtë janë harqet e shkallëzuara me tulla, që kurorëzojnë hapësirat e dritareve dhe arkadën e verbër të apsidave anësore lindore, kornizat në formë dhembë sharre dhe një motiv me një radhë tullash të vendosura këllaç, që kurorëzojnë apsidat anësore dhe tamarin e kupolës (Fig. 4).

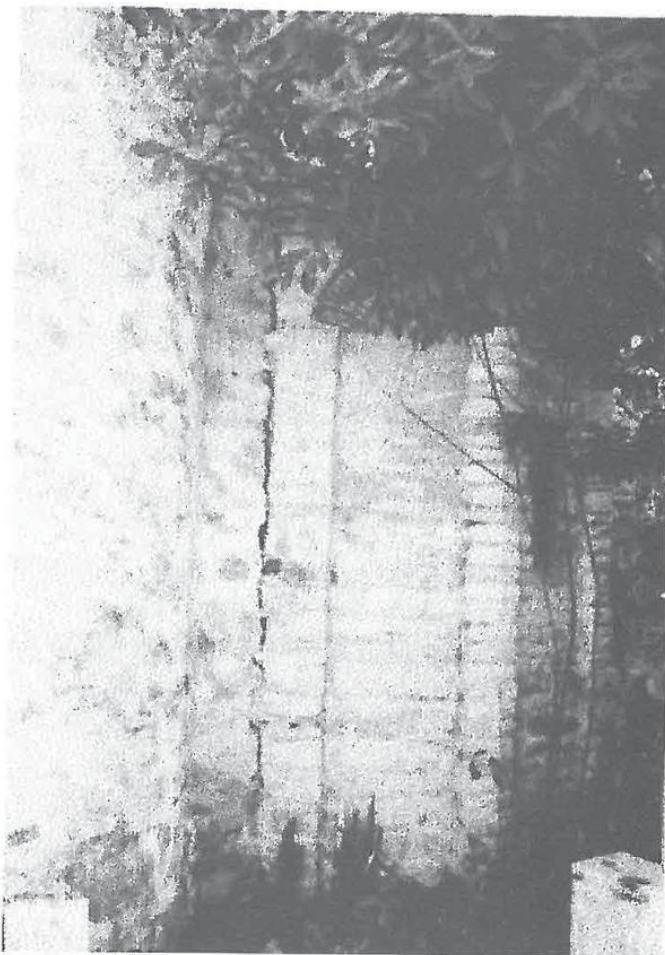
a) Në pamjen lindore dallohen dy fuga të qarta vertikale që kalojnë ndërmjet apsidës qendrore dhe dy apsidave anësore; (Fig. 5)

Fig. 5. Fugat e murit lindor

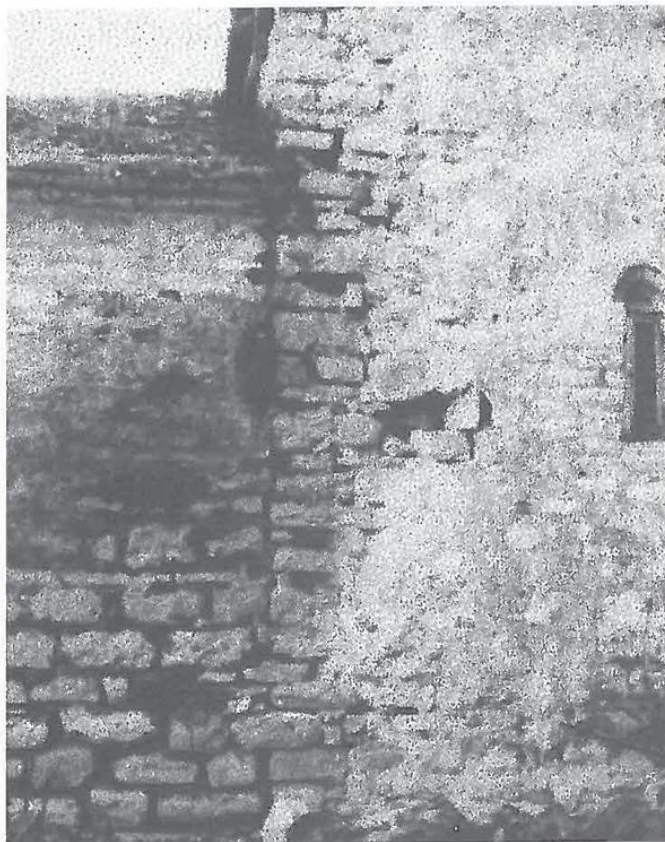
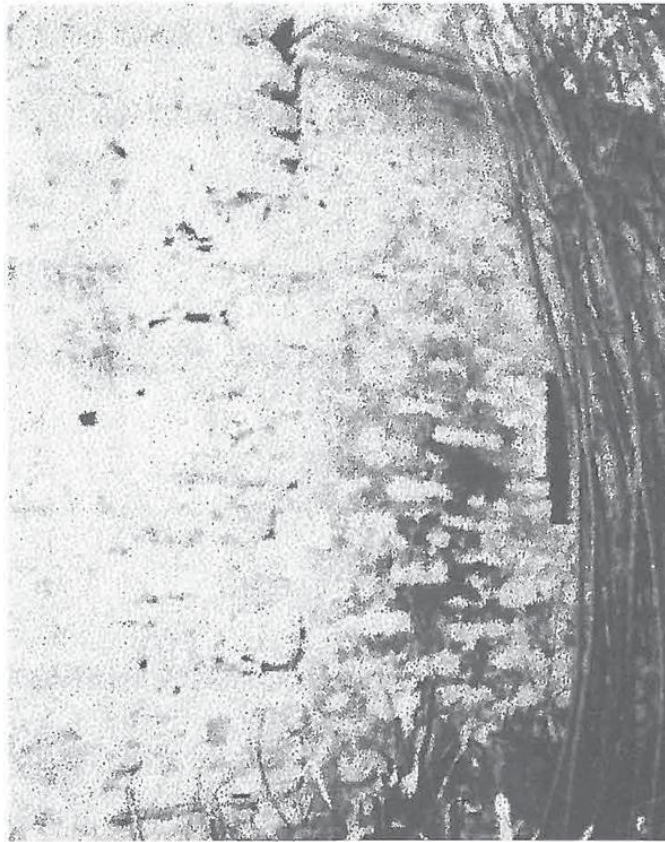
b) Në pamjen veriore dallohen dy fuga vertikale në kufijtë e frontonit trapezoidal që është një projeksion i nefit tërthor; (Fig. 6)

Fig. 6. Fugat në murin verior

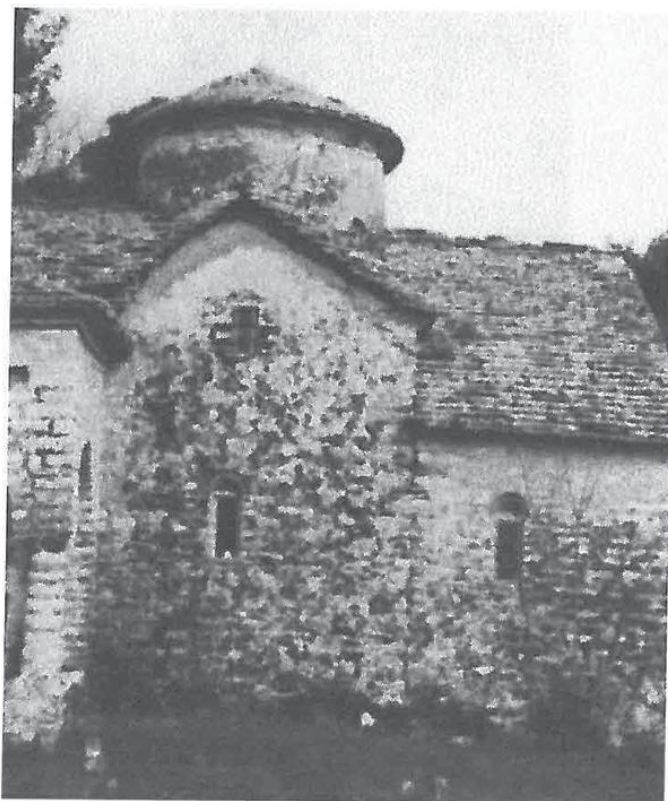
c) Të njëjtat fuga vërehen dhe në pamjen jugore, veçse

këtu fuga e majtë është e mbuluar nga portiku; (Fig. 7)

Fig. 7. Fugë në murin jugor

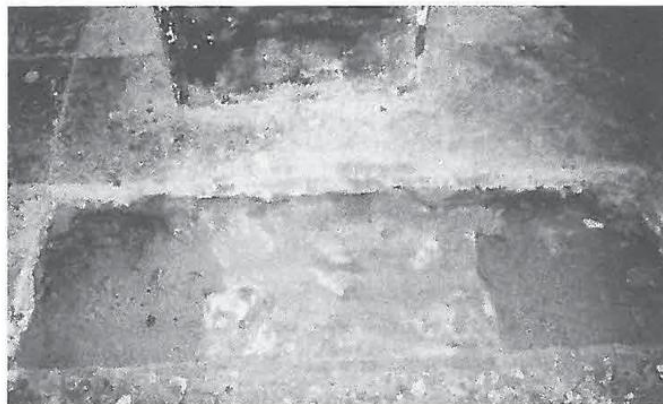
Fig. 11. Sondazhi nr. 4

**Sondazhi nr. 4.** U krye ndërmjet kolonës rrethore dhe pilastrit masiv të radhës veriore të mbështetjeve për të njëjtin qëllim si dhe sondazhi nr. 3. Edhe këtu rezultoi e njëjta gjë, d.m.th. ekzistenca e një muri me trashësi 70 cm, pra është si vazhdim i muraturës së pilastrit. Për të njëjtat arsye si më sipër jemi të prirur ta konsiderojmë këtë mur si themel i krahut perëndimor të kishës së fazës së parë (Fig. 11).

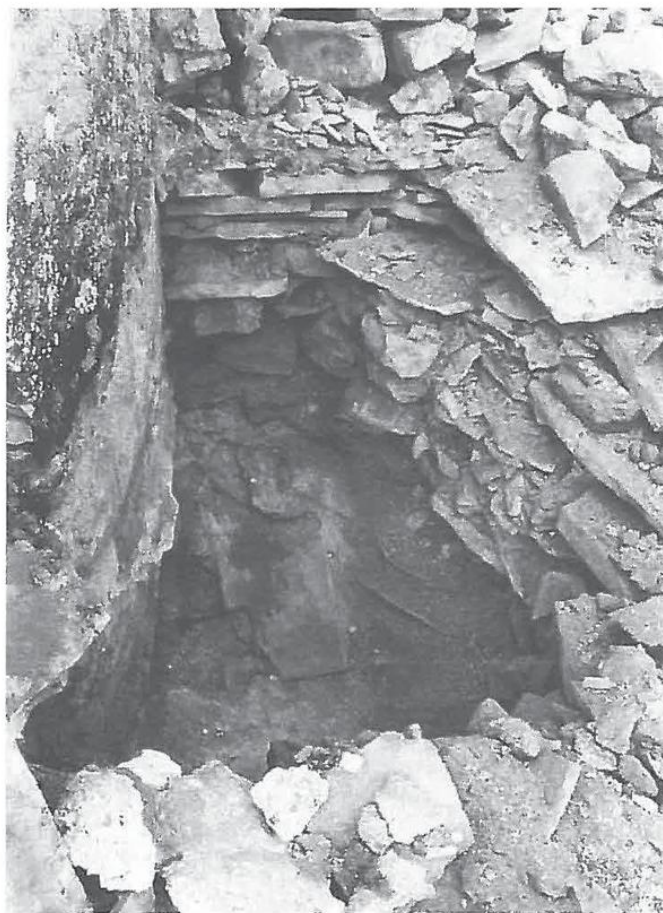
Fig. 12. Sondazhi nr. 9

**Sondazhi nr. 9.** U krye në rrëzë të tamburit të kupolës, ku u zbulua ekzistenca e tjegullave bizantine. (Fig. 12)

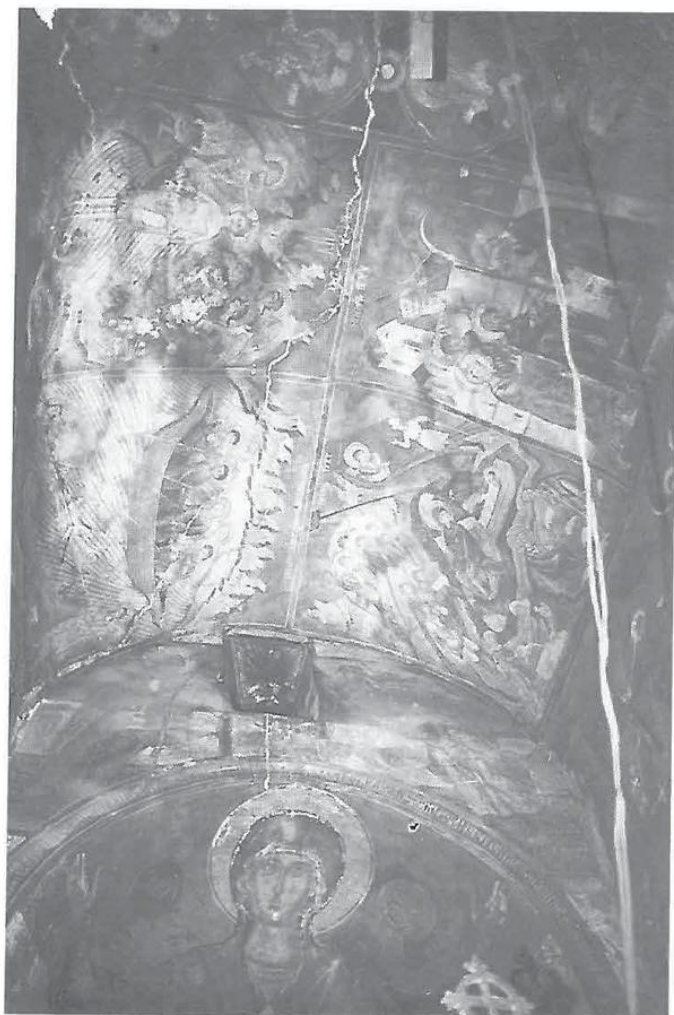
Fig. 15. Çarje të qemerit të nefit qendror

Kjo ndërhyrje u bë në rastet kur çarjet e strukturës ishin të mëdha (mbi 2 cm.) dhe vetëm fugatimi dhe riplotësimi nuk do të sillte rezultatet e dëshiruara. Të tilla çarje vëreheshin kryesisht në kyçet e qemereve. Qepja u realizua me shufra hekuri inoksidabël  $\Phi 10$  dhe gjatesi 100 cm, skajet e të cilave u ankoruan në thellësi 10-15 cm. Shufrat u vendosën 30-50 cm larg njëra-tjetrës, në varësi të gjatësisë së çarjes. Ato do të punojnë në mënyrë pasive, d.m.th. pa i paratensionuar ato. Pas vendosjes së tyre pasoi fugatimi i rregullt i zonës përreth çarjeve.

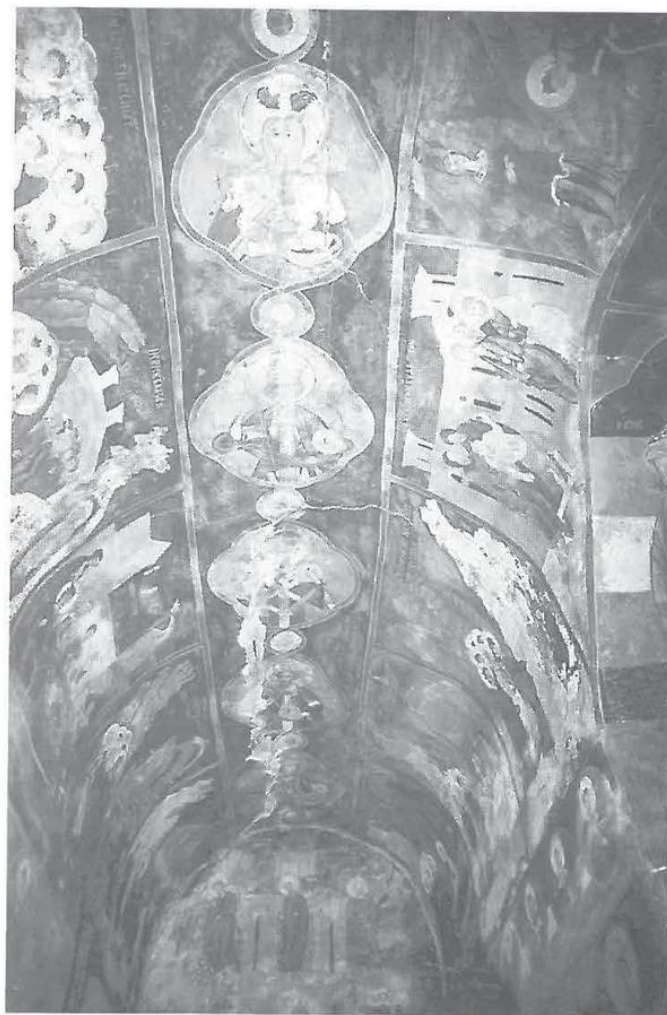
Fig. 15.1. Çarje të qemerit të nefit jugor

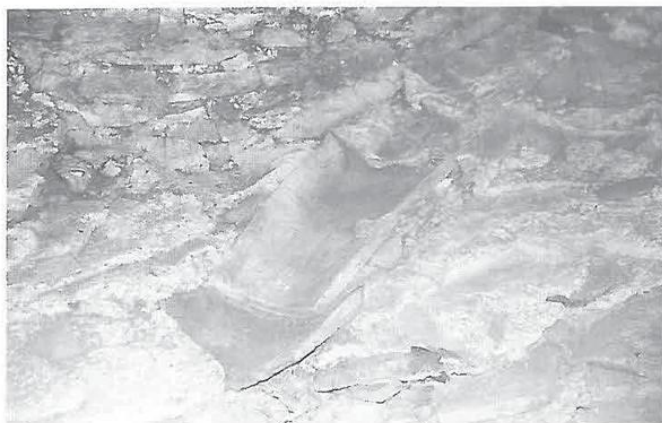
1. U zbulua një numër i konsiderueshëm tjegullash bizantine të përmasave 57x37-32x2,5 cm, të vendosura me llaç mbi sipërfaqen e jashtme të qemerëve, shumë prej të cilave përmbanin vulën e prodhuesit të tyre (Fig. 16). Në muraturën e tamburit të kupolës, në të katër pikat e horizontit ishin ruajtur në dy nivele tjegulla kulmorësh çatish, që përcaktonin kuotat e çatave të fazave të ndryshme (Fig. 17).

*Fig. 16. Tjegulla bizantine in situ*

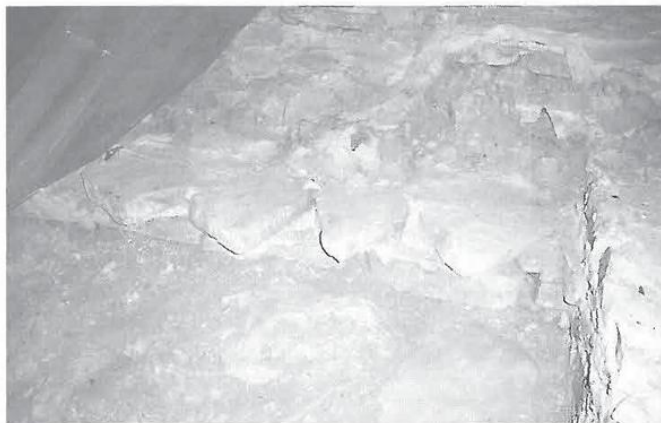
3. Qemeret e fazës së dytë mbështeteshin në muret perimetrale të fazës së parë, poshtë kornizave në formë dhëmbësh sharre që përfundonin muraturën (Fig. 19). Në to

*Fig. 19. Detaj i kornizës së fazës së parë*

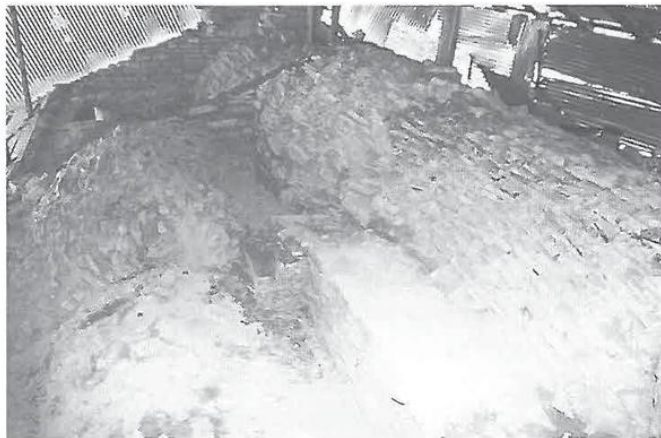
4. Pastrimi i mbeturinave nxori në dritë konstruksionin e qemerit të fazës së dytë. U vu re një ndryshim i dukshëm ndërmjet pjesëve lindore dhe perëndimore të tyre. Vija ndarëse e këtij ndryshimi kalon pikërisht aty ku u përcaktua kufiri i krahut perëndimor të fazës së parë (Fig. 20).

*Fig. 20. Ndryshimi i strukturës së qemereve*

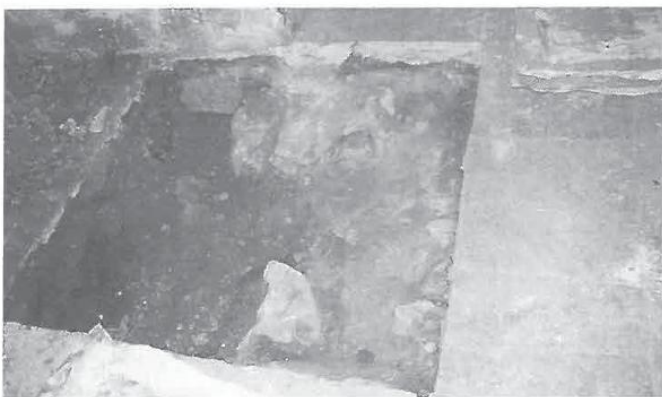
*Fig. 18. Sondazhe shtesë*

2. Sondazhi në çiftin perëndimor të pilastrave zbuloi themelin e murit perëndimor të fazës së parë. Kështu u përcaktua përfundimisht planimetria e fazës së parë, e cila ishte e tipit arkitektonik në formë kryqi të lirë, me krahët afërsisht të barabartë (Fig. 18).

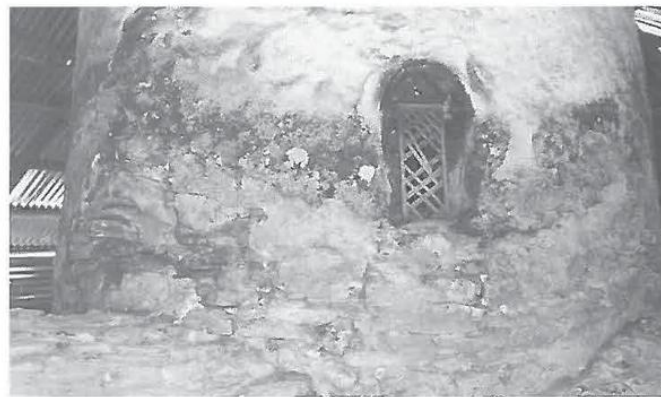
*Fig. 21. Detaj i dritares së tamburit*

6. Të tjera elemente që u zbuluan ishin dritaret e tamburit. Në fazën fillestare ishin tetë dritare, të cilat gjatë rikonstrukcioneve ishin mbyllur (Fig. 21).

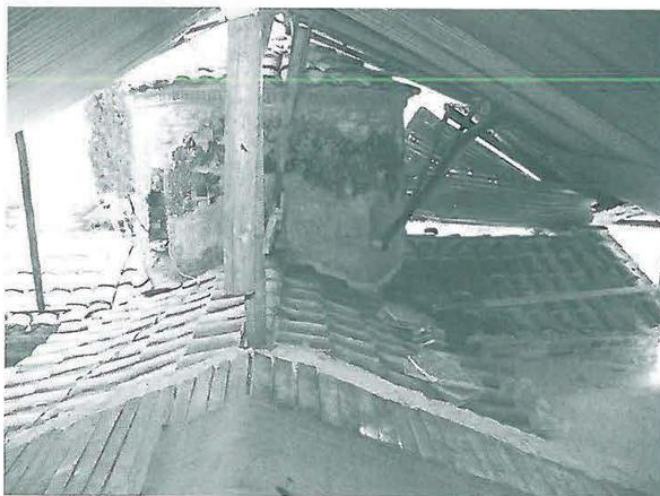
Fig. 23. Procesi i mbulimit të çatisë

Për arsye të shkallës së lartë të degradimit të strukturave të drurit të çative, sidomos asaj të hajatit ose portikut verior, u bë rindërtimi i tyre, sipas skemës ekzistuese. Lënda e përdorur për ndërtimin e çative ishte prej gështenje e staxhionuar dhe e dezinfektuar (Fig. 23).

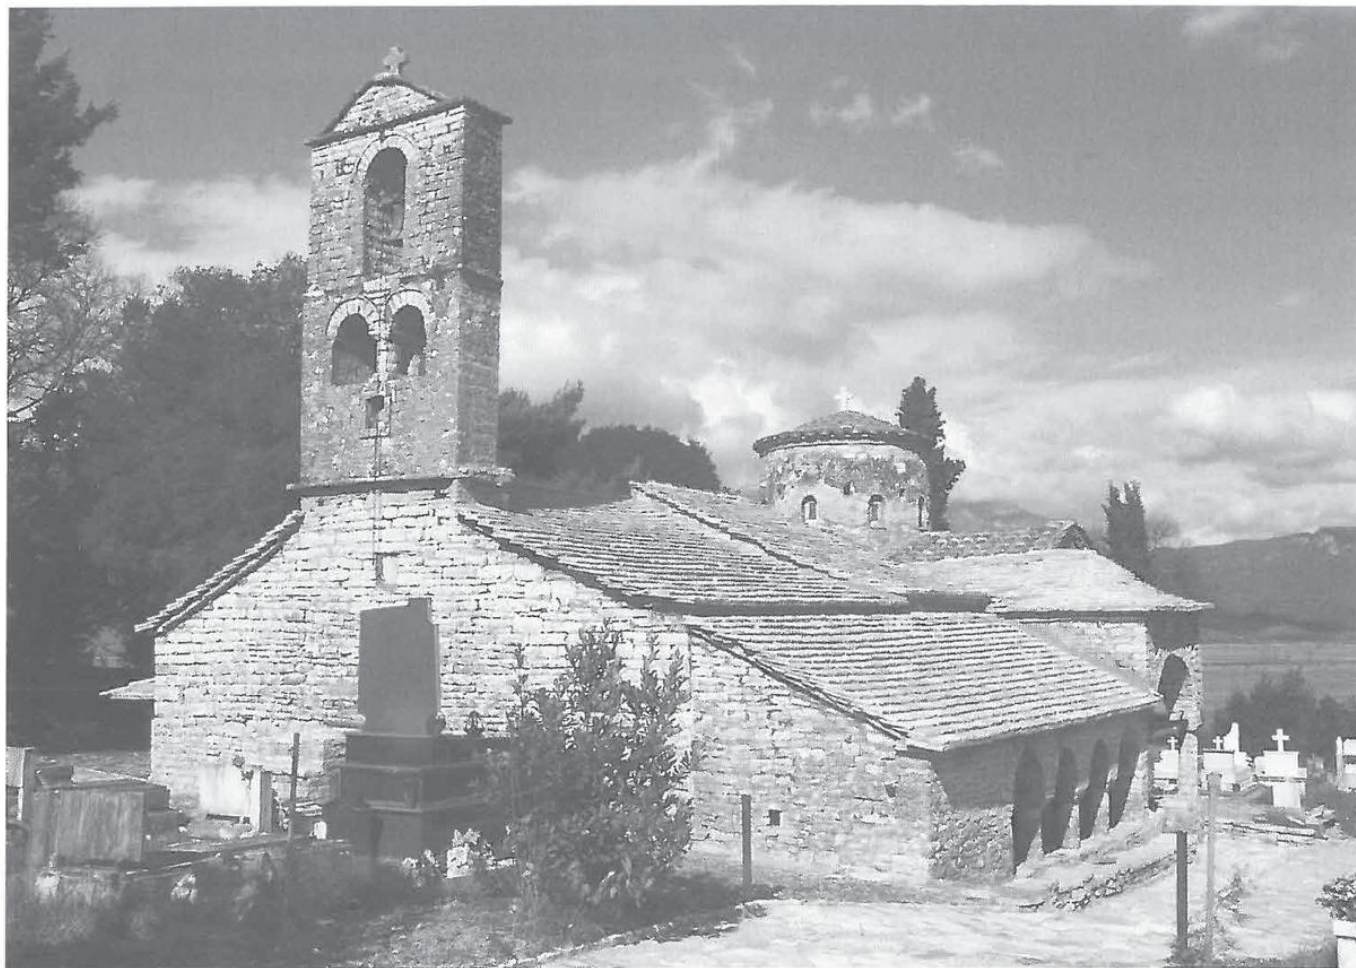
Fig. 24. Pamja jugperëndimore pas restaurimit

tjetër, për domosdoshmërinë e ndërhyrjes konsoliduese në konstruksion ajo duhej hequr. Rikthimi i gjendjes së parë mbas ndërhyrjes konsoliduese nuk do të kishte më kuptim (Fig. 24, 25).

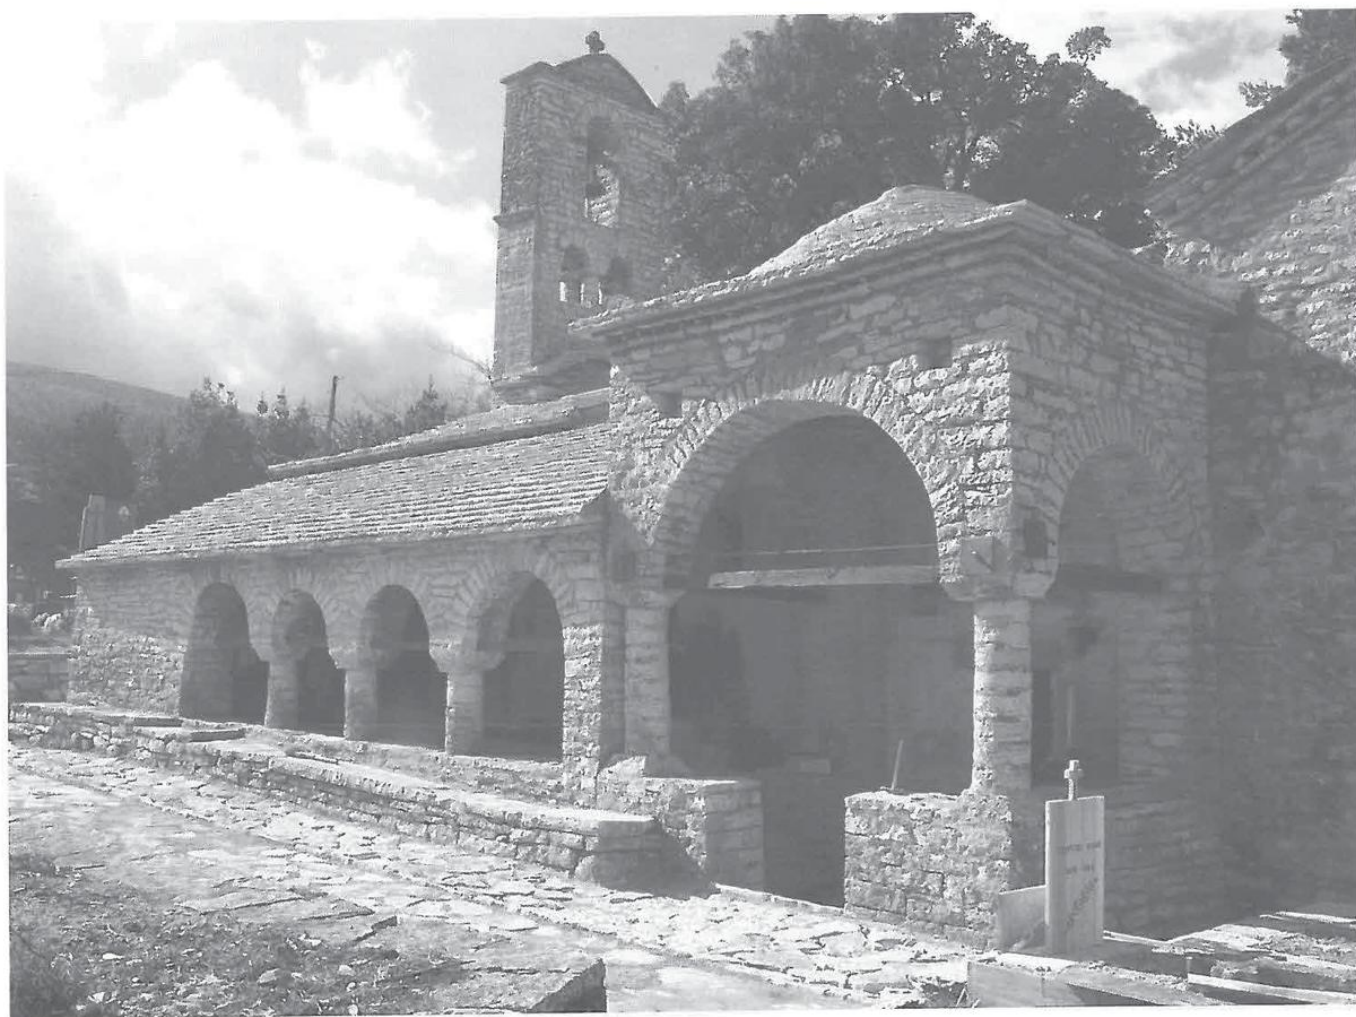
Fig. 26. Pamja jugore pas restaurimit

e fazës së dytë, e cila fshihte mbulesën e dy fazave të para u ndërpre në kufirin e fazës së dytë/a. Në këtë mënyrë, ky veprim konsiderohet si një prerje arkeologjike ose stratigrafike, për të bërë të mundur të vrojtohet çka fshihej nën të. (Fig. 26, 27)
