# NDËRHYRJE RIGJENERIMI I KULLËS C E KALASË SË DURRËSIT

## PASOJAT E TËRMETIT TË VITIT 2019

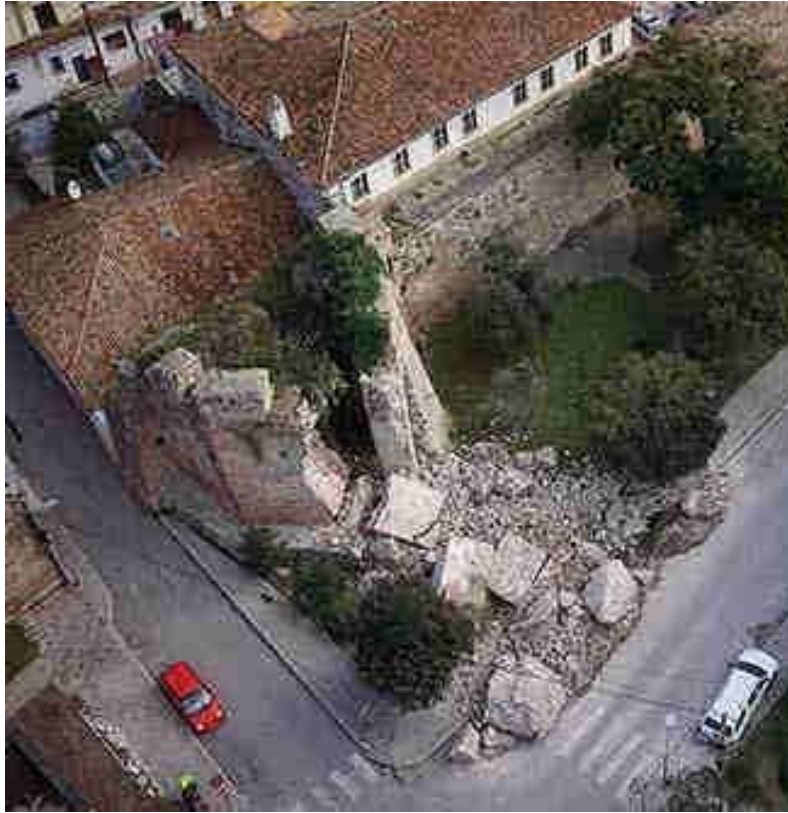
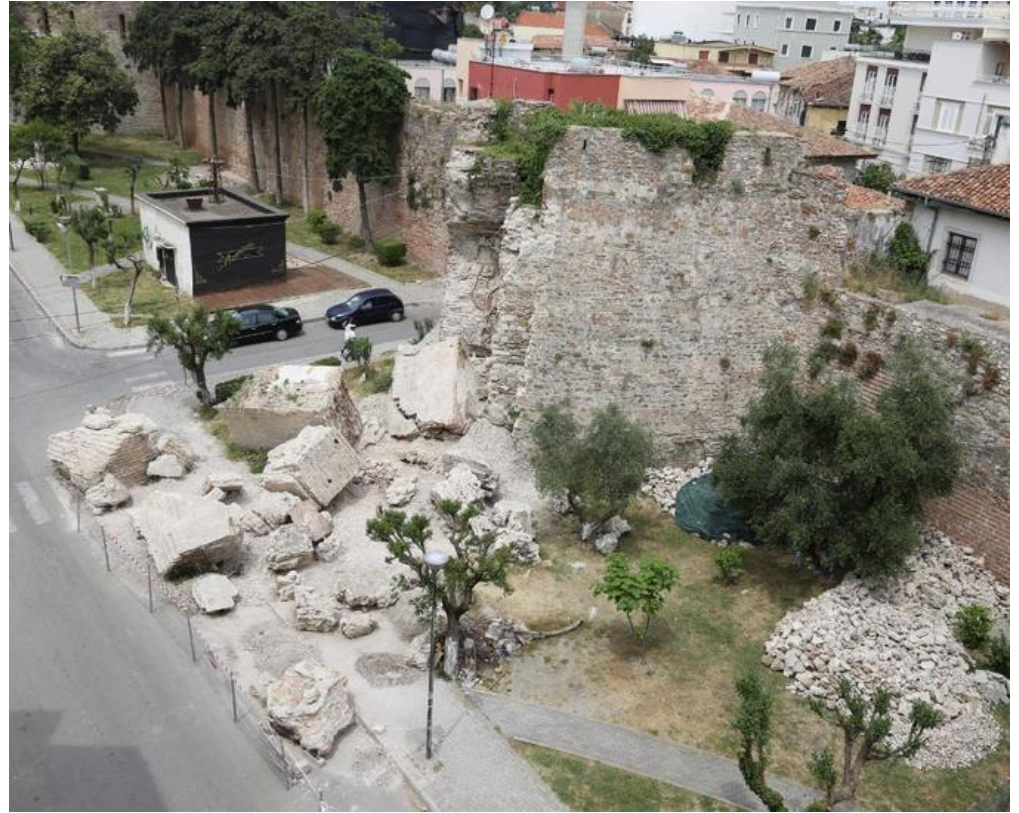
Gjendja para tërmetit

Gjendja mbas tërmetit

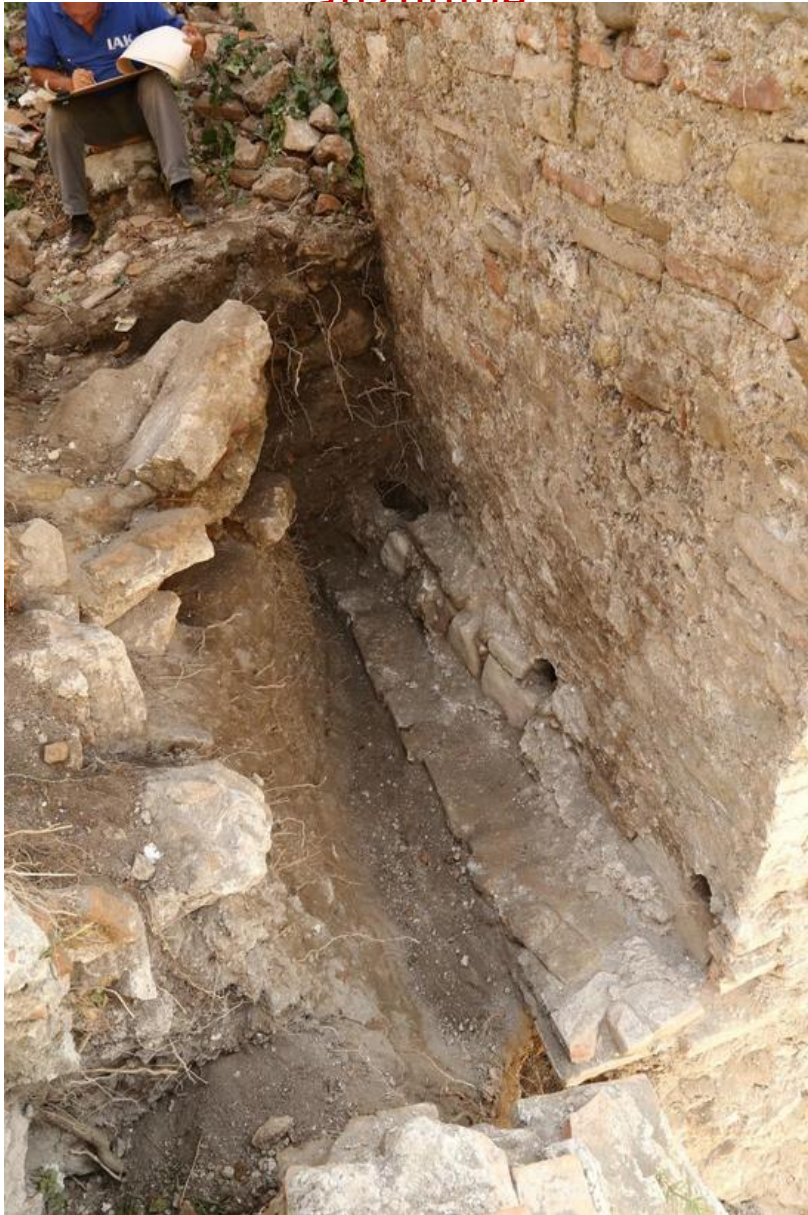
## SONDAZHI 1

Zbulimi i themeleve të fazës  
anazhuine

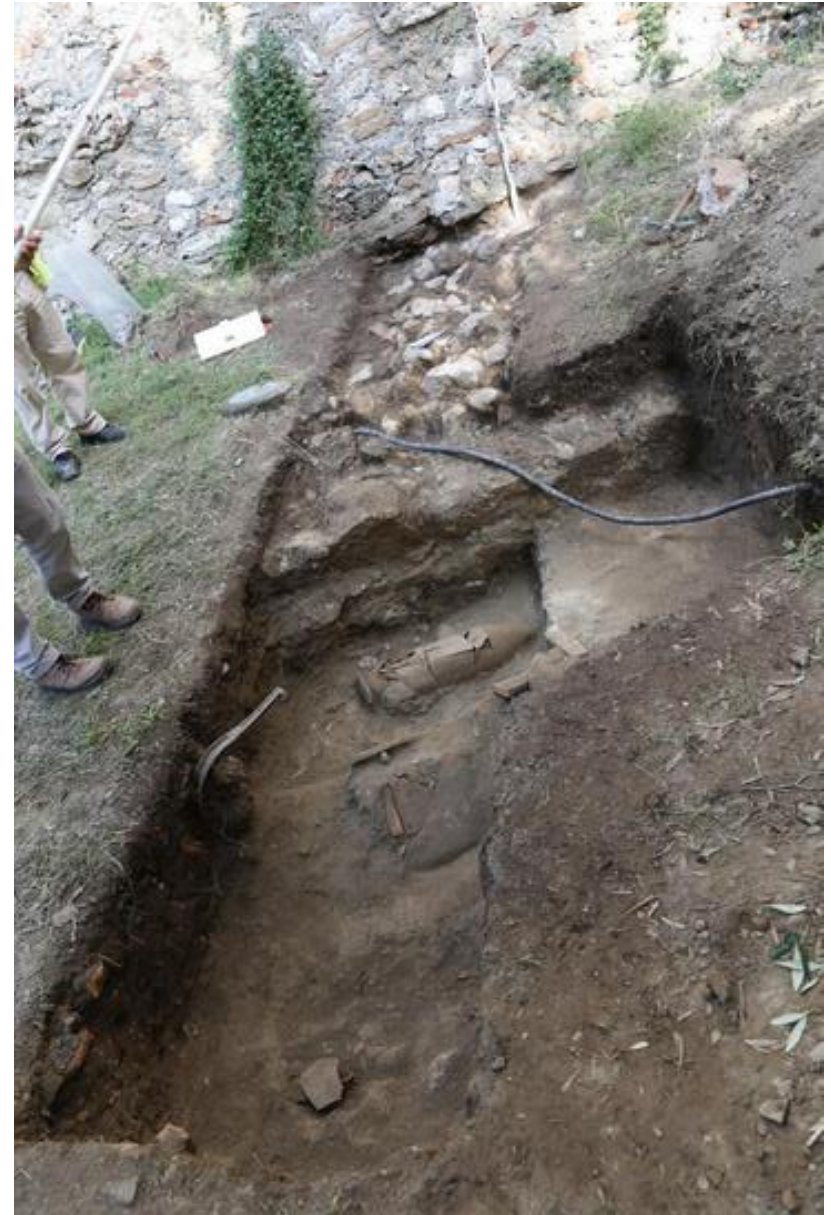
## SONDAZHI 2

Zbulimi i themeleve të fazës fillestare

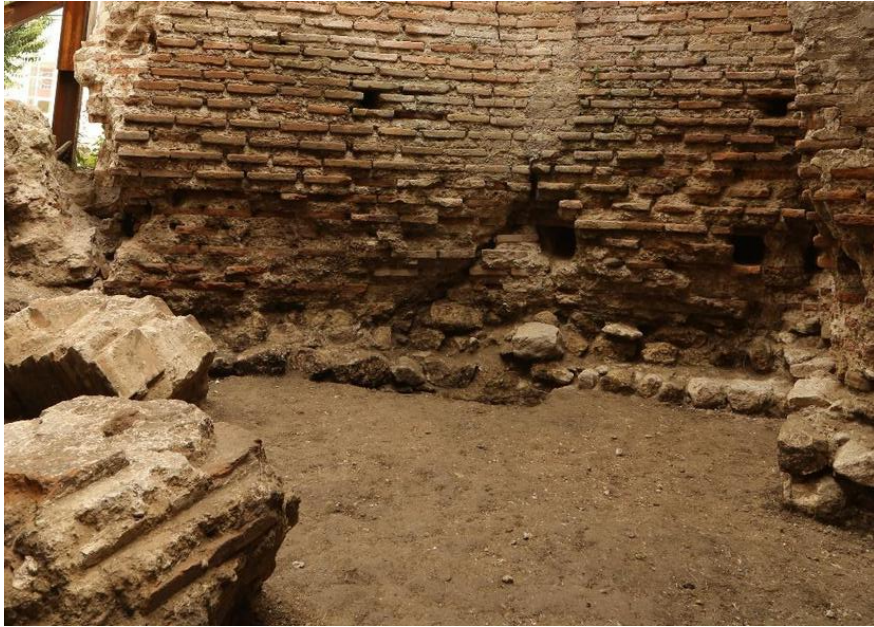
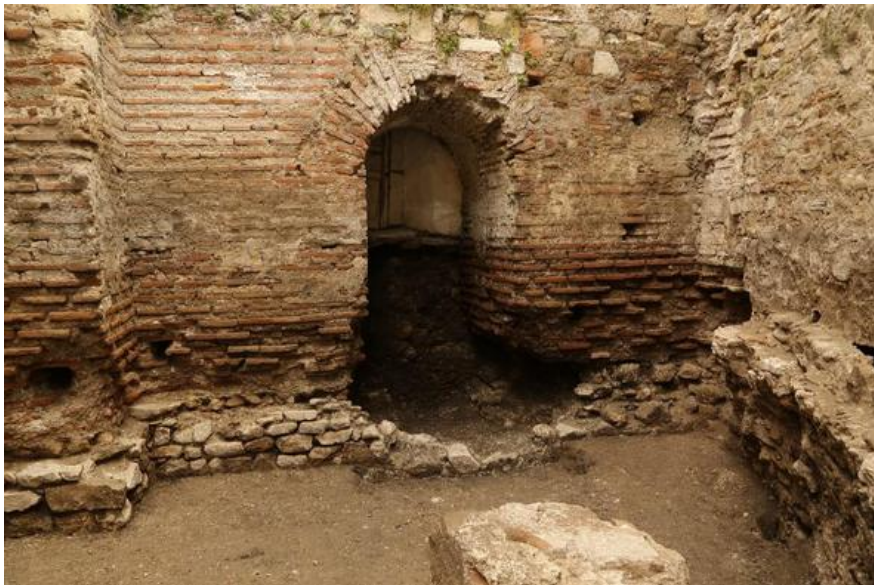
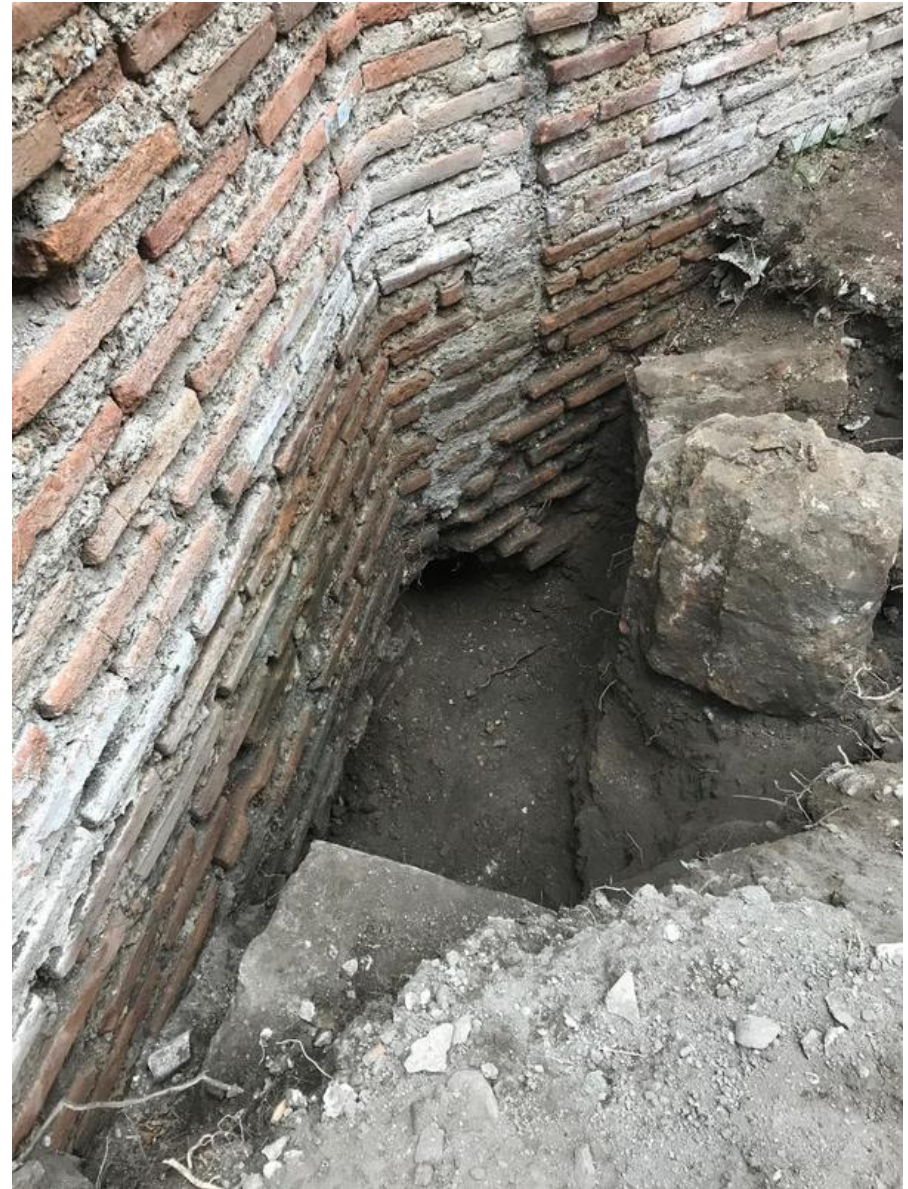
## SONDAZHI 4

Kontrolli i gjendjes statike (degradimeve, çarjeve) të themeleve të murit bizantin dhe zbulimi i kuotës së dyshemesë fillestare të kullës
