# KISHA E SHËN MARISË, PESHKËPI E SIPËRME, GJIROKASTËR

## GJENDJA E MONUMENTIT

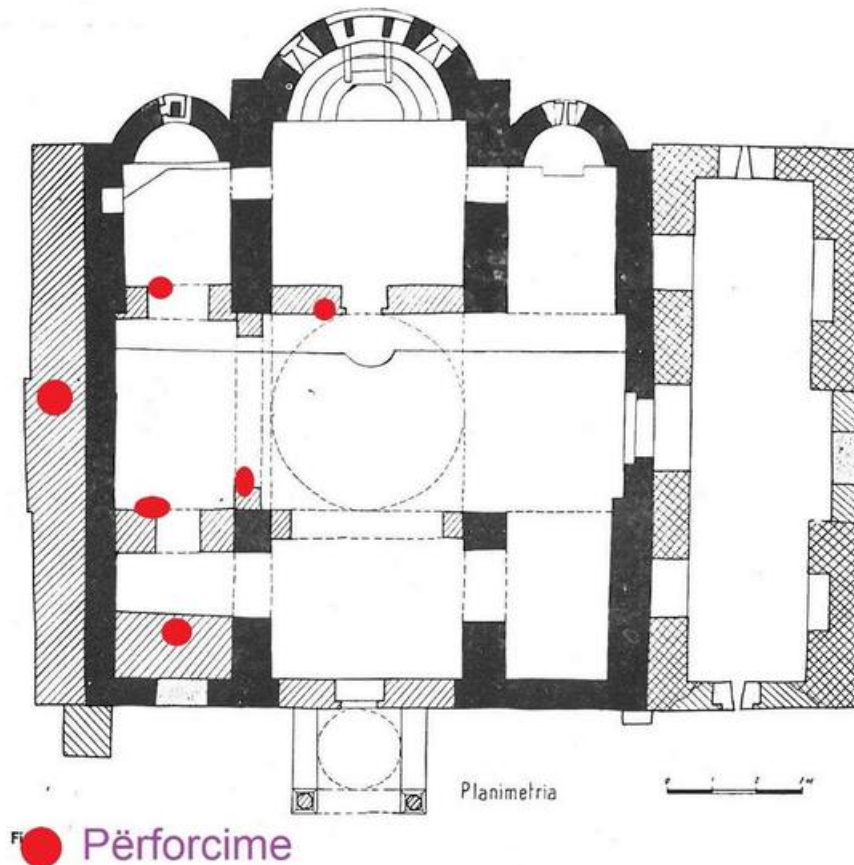
Me kohë monumenti ka pësuar shumë dëmtime, përderisa përdoruesit e kishës janë detyruar t'i bëjnë godinës shumë përforcime nga brenda dhe nga jashtë. Në brendësi përforcimet janë përqendruar në mbathjen e pilastrave, si dhe të një pjese të murit perëndimor, ndërsa nga jashtë i gjithë muri verior është kontraventuar. Edhe sot duket inklinimi që kanë pasur këto dy mure. Kjo ndërhyrje përforcuese mund të ketë ndodhur para vitit 1510, kohë kur është pikturuar ikonostasi i gurtë, i cili do të ketë shërbyer edhe ai si mur përforcimi

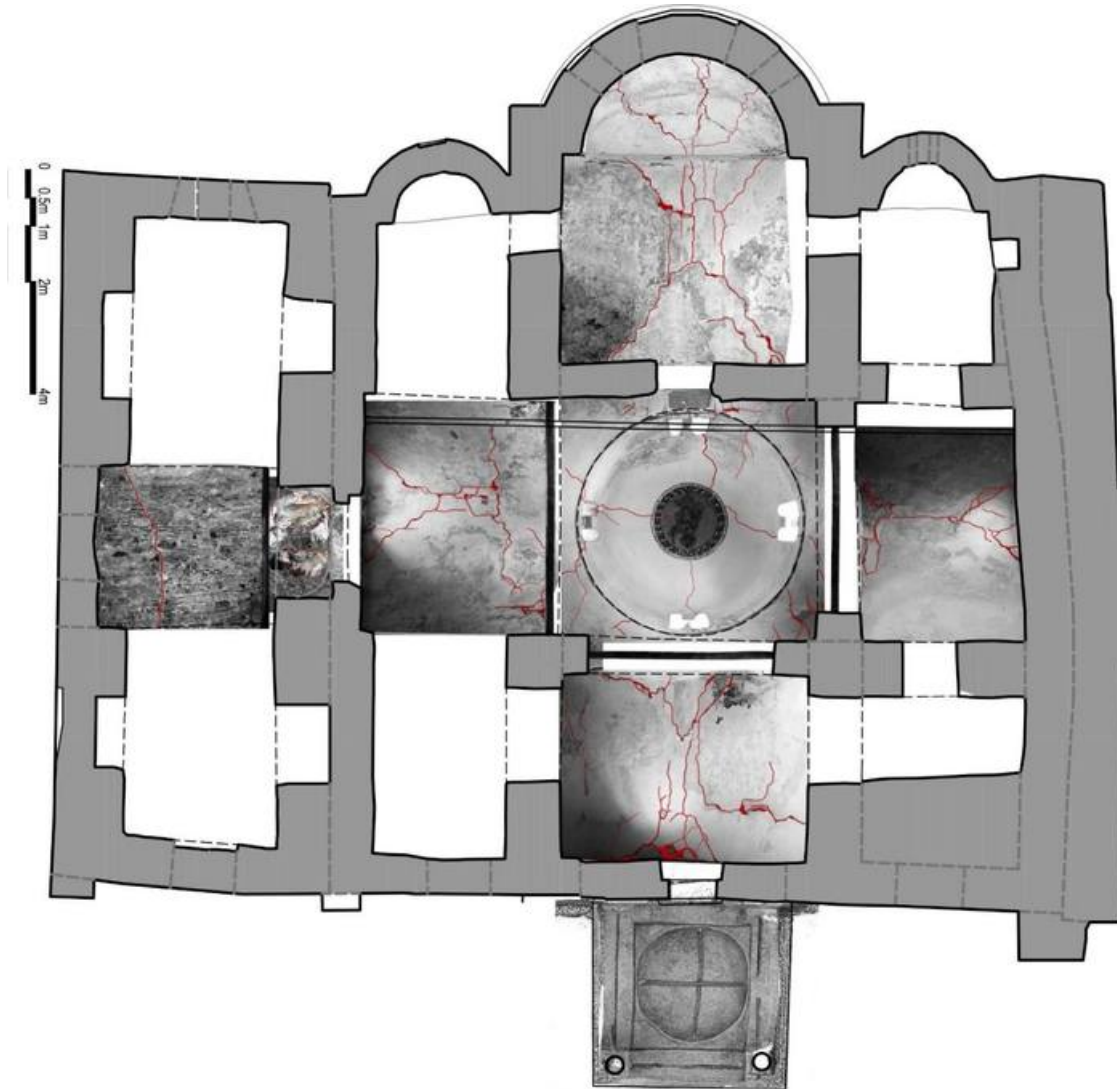
## ÇARJE NË QEMERET

Pavarsisht nga përforcimet e bëra, lënja pas dore dhe pa asnjë përkujdesje e monumentit ka shkaktuar dëmtime të konsiderueshme, të cilat do ta çonin atë drejt një rrënimi të pashmangshëm

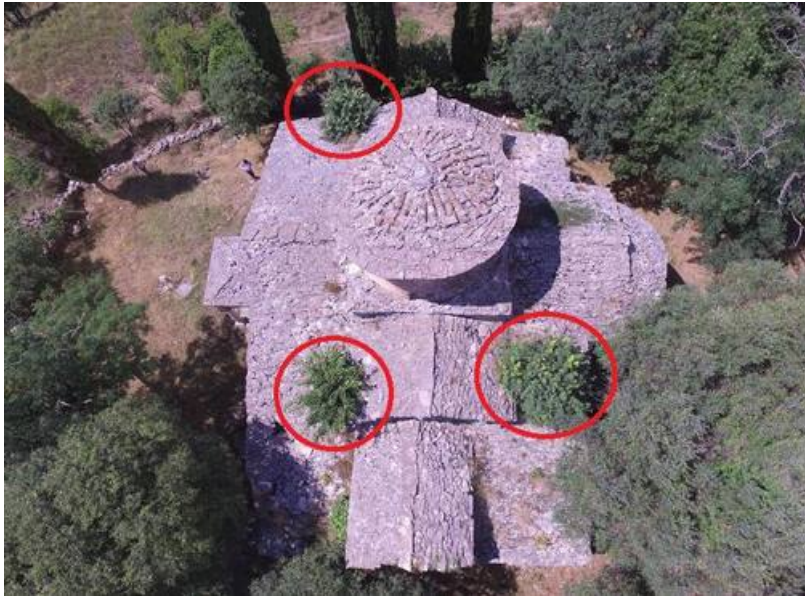
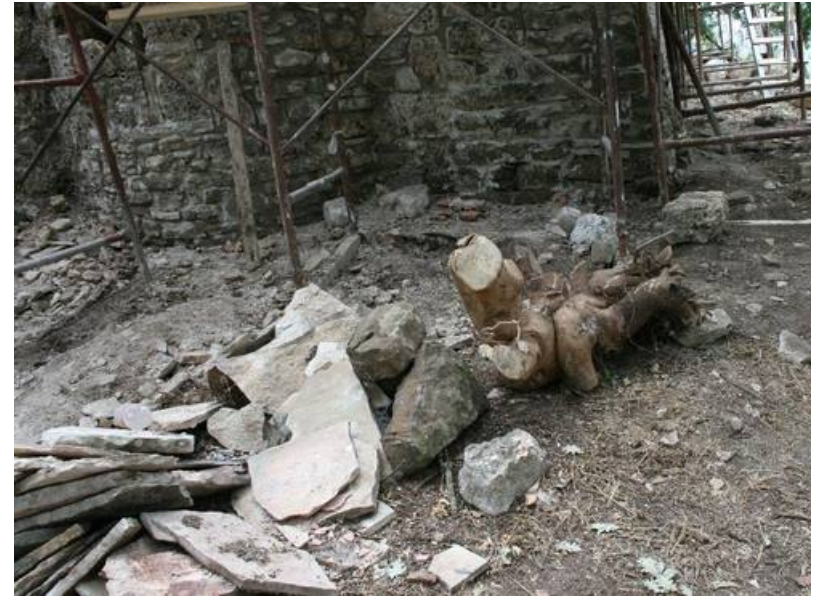
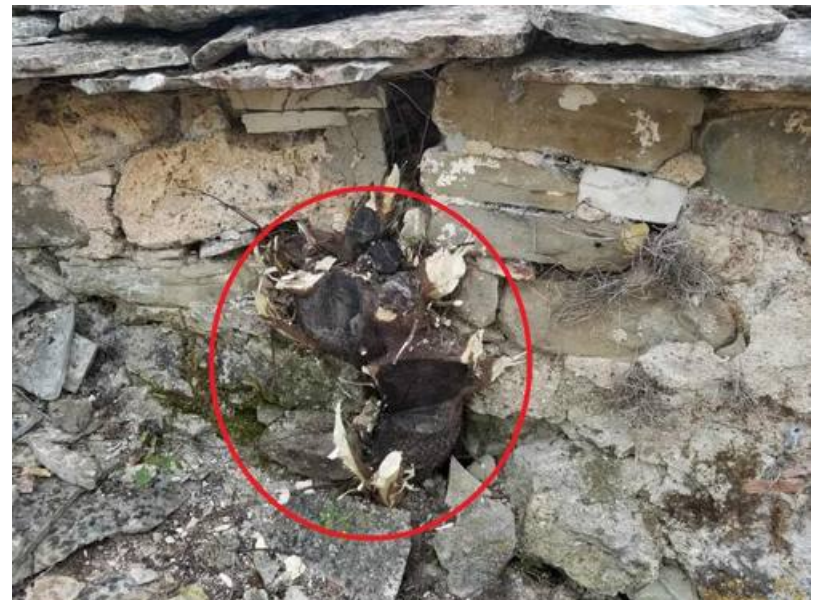
Një nga shkaqet që kanë shkaktuar dekompozimet e strukturave ka qenë dhe mbirja dhe zhvillimi i pemëve në këto struktura. Diametri që arrijnë këto bimësi është dhe ky një tregues i kohës jashtzakonisht të gjatë e mungesës së përkujdesjeve

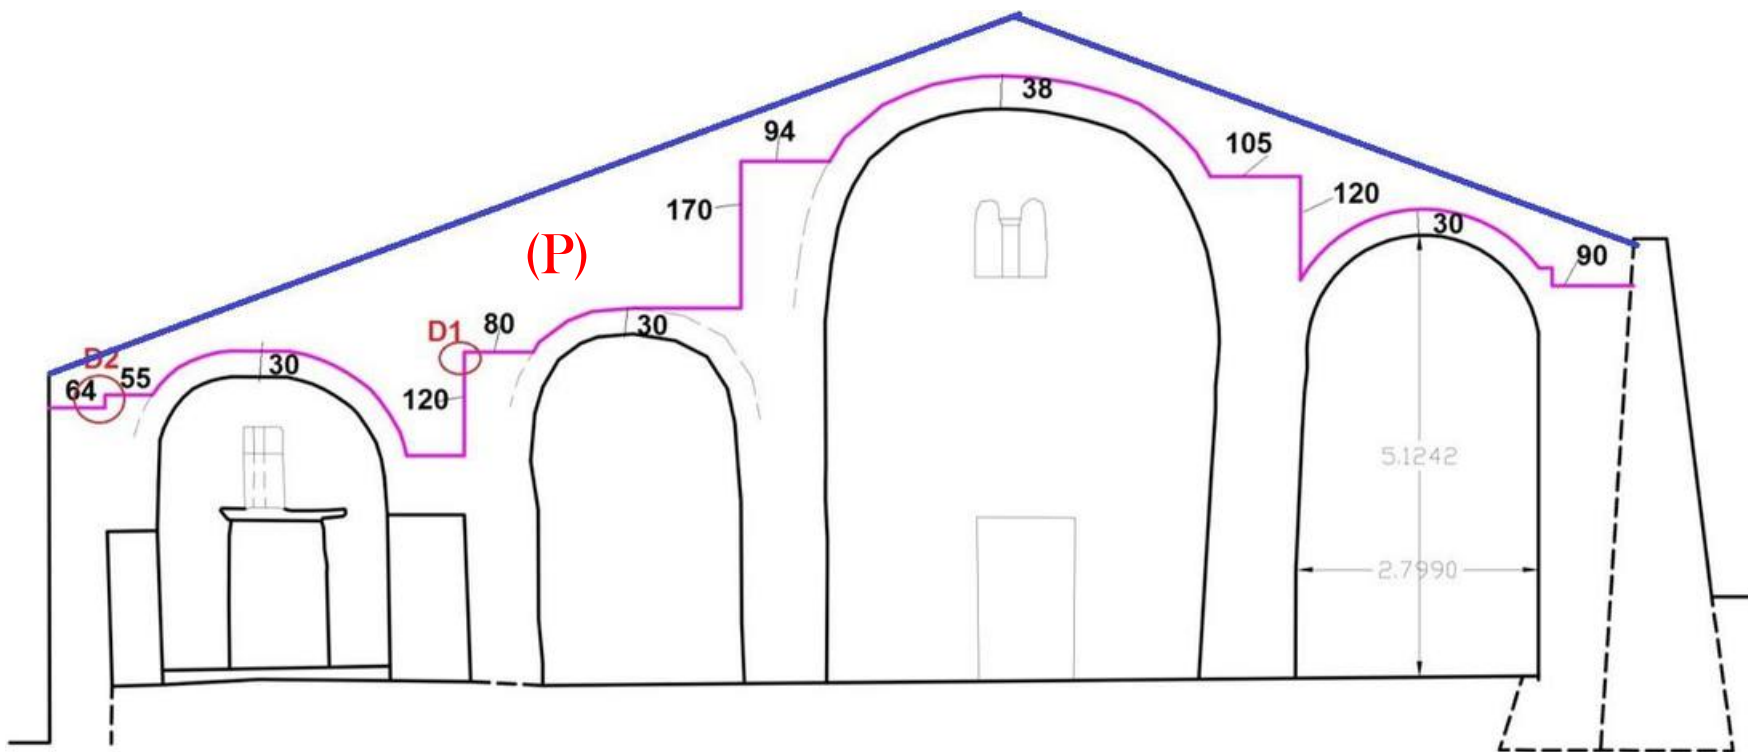
Zbulimi i çatisë nxorri, *së pari* mbushjen tepër të rëndë me inerte dhe gurë mbi strukturë, e cila së bashku me mbulesën me rrasa guri, ushtronte një peshë tepër të konsiderueshme mbi konstuksion (P), tashmë tepër të dëmtuar.

*Së dyti*, mbushja kishte fshehur elementet dekorative D1, D3, korniza dekorative në formë dhëmbësh sharre, e cilat janë tregues të kornizave të strehës të çatisë të ambientit këndor jugperëndimor dhe të çatisë të krahut jugor të kryqit, si dhe një fragment të dekoruar të murit jugor të fazës së dytë ndërtimore D2.

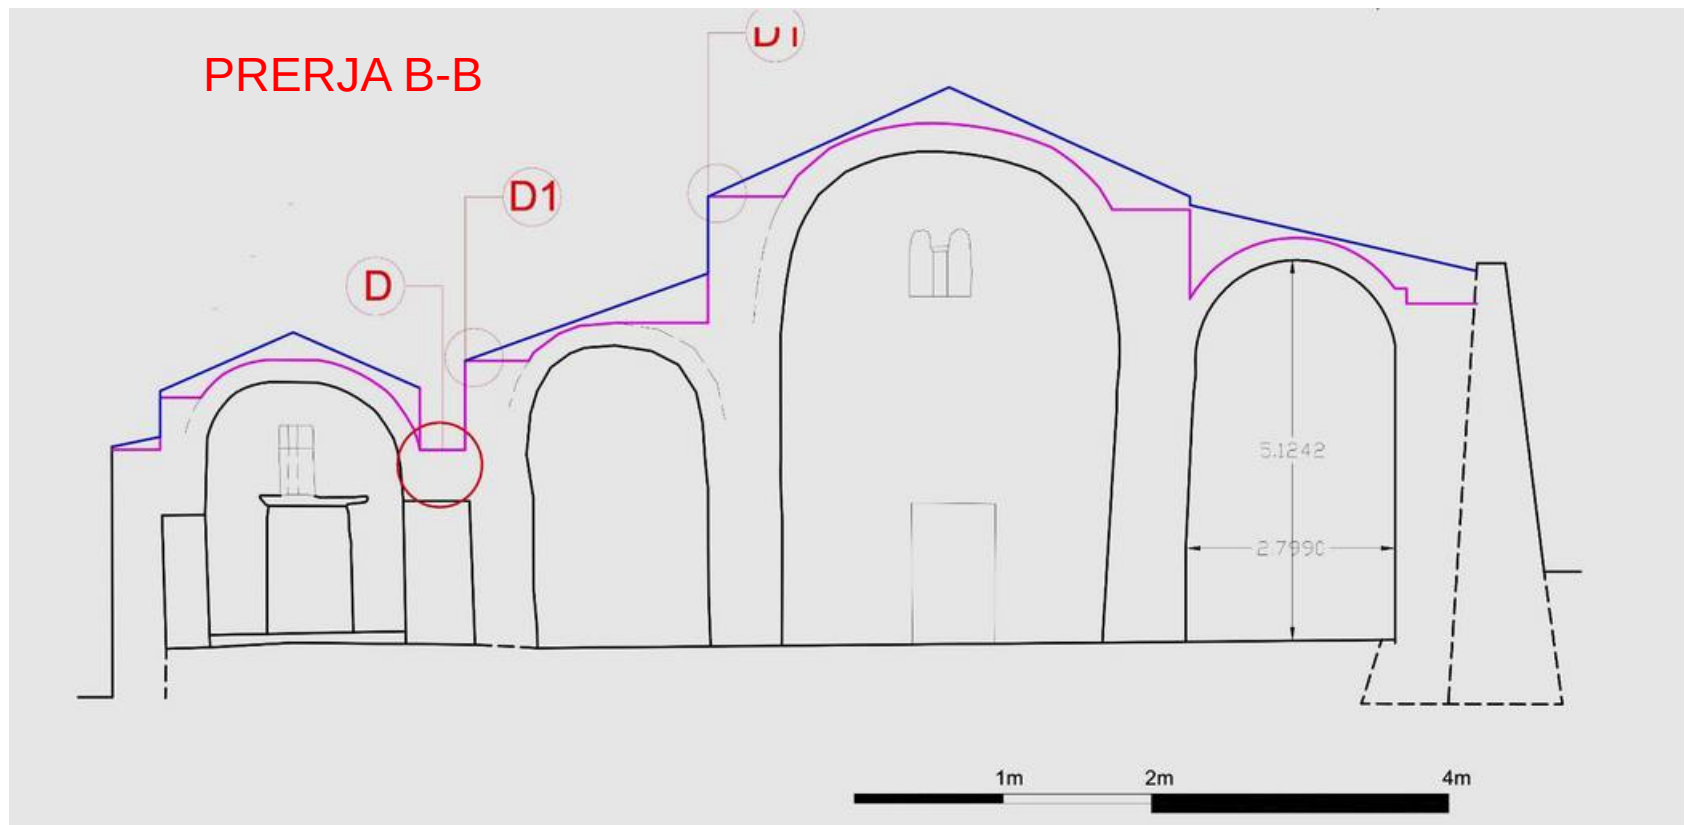
Në pamjen lindore ruhen gjurmë, të cilat nuk janë gjë tjetër, veçse pjesët e kornizave të çative të ambienteve këndore (1), si dhe gjurmë të ullukut ndërmjet çatisë të ambientit këndor JL dhe çatisë të fazës së dytë të monumentit (2)

1. Gjurmë të strehës së çative të ambienteve këndore
2. Gjurmë të ullukut ndërmjet çatisë të ambientit këndor JL dhe çatisë të fazës së dytë të monumentit

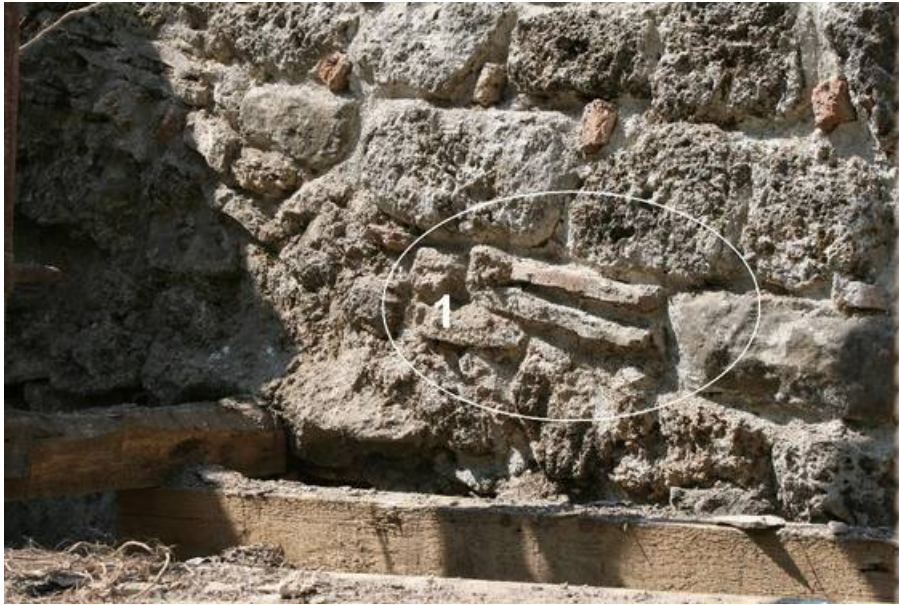
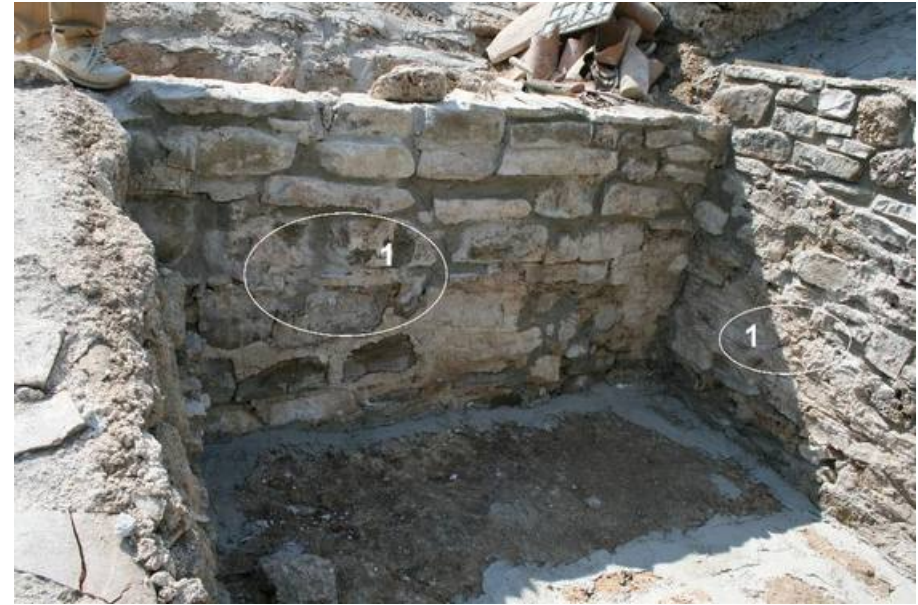
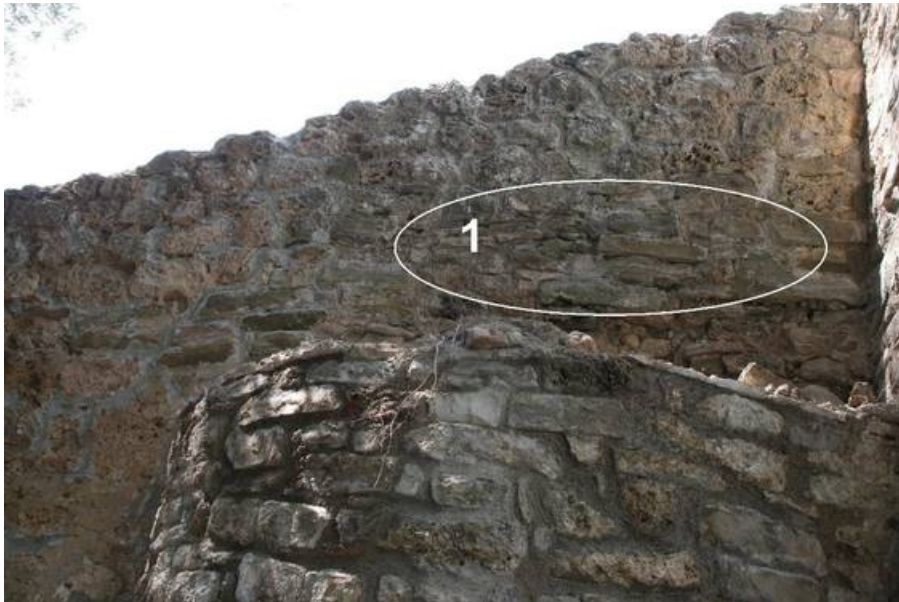
1 A. Gjurmë kornizash të çative të ambienteve këndore në murin lindor

1. B. Gjurmët e niveleve të çatisë të ambientit këndor verilindor

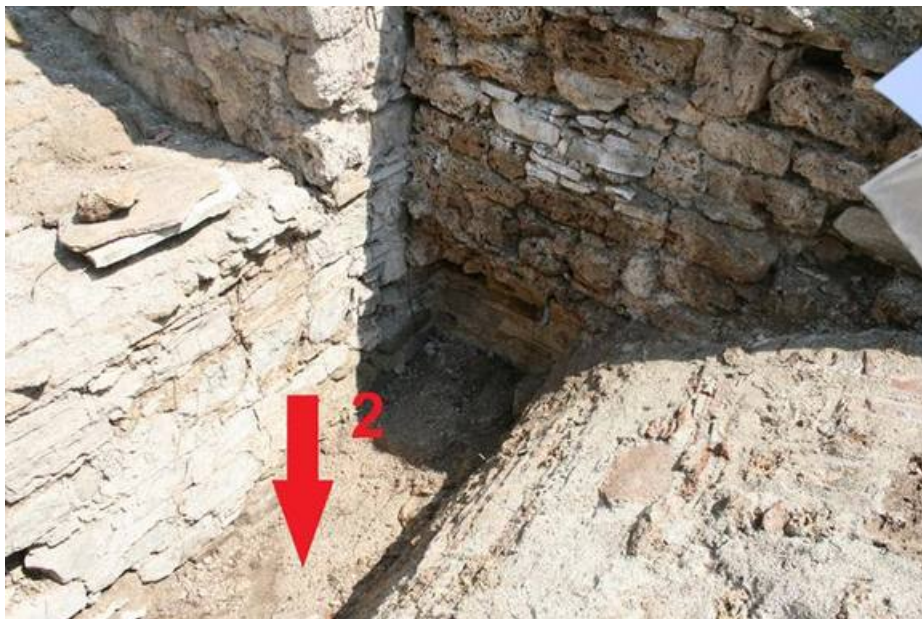
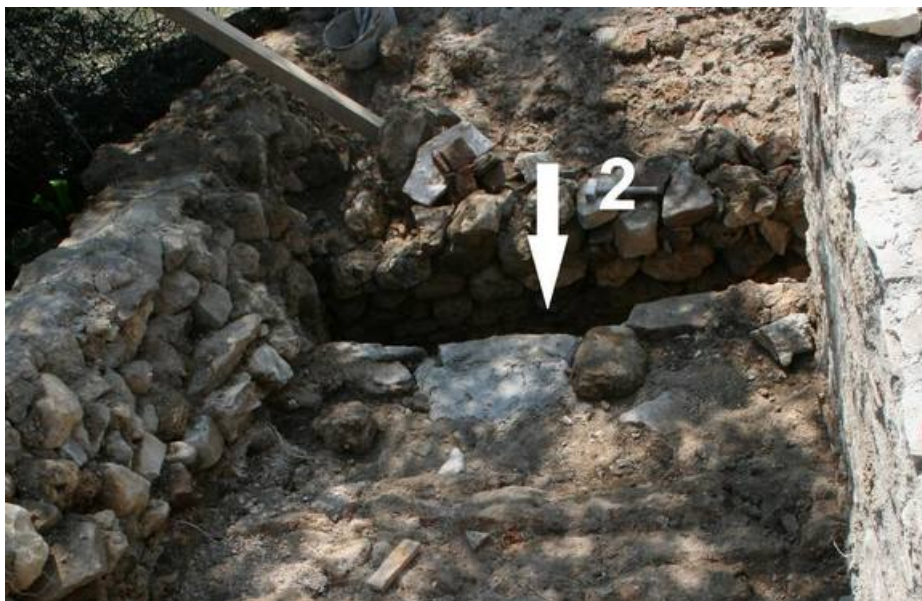
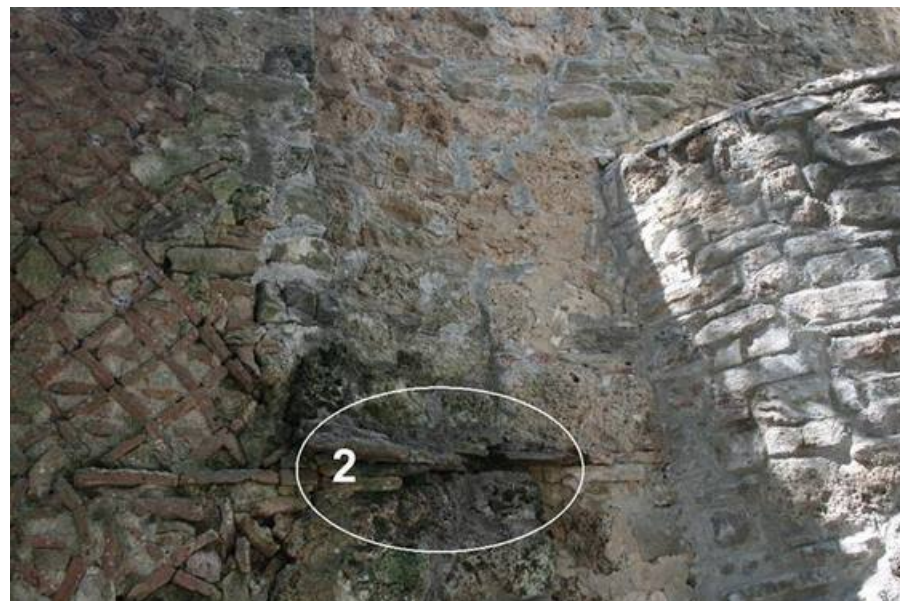
2 A. Gjurme të ullikut ndërmjet çative të ambienteve këndore dhe çative dyujse të ambientit shtesë jugor (fazës së dytë ndërtimore të kishës)

2 B. Gjurme të daljes së ullikut në murin lindor

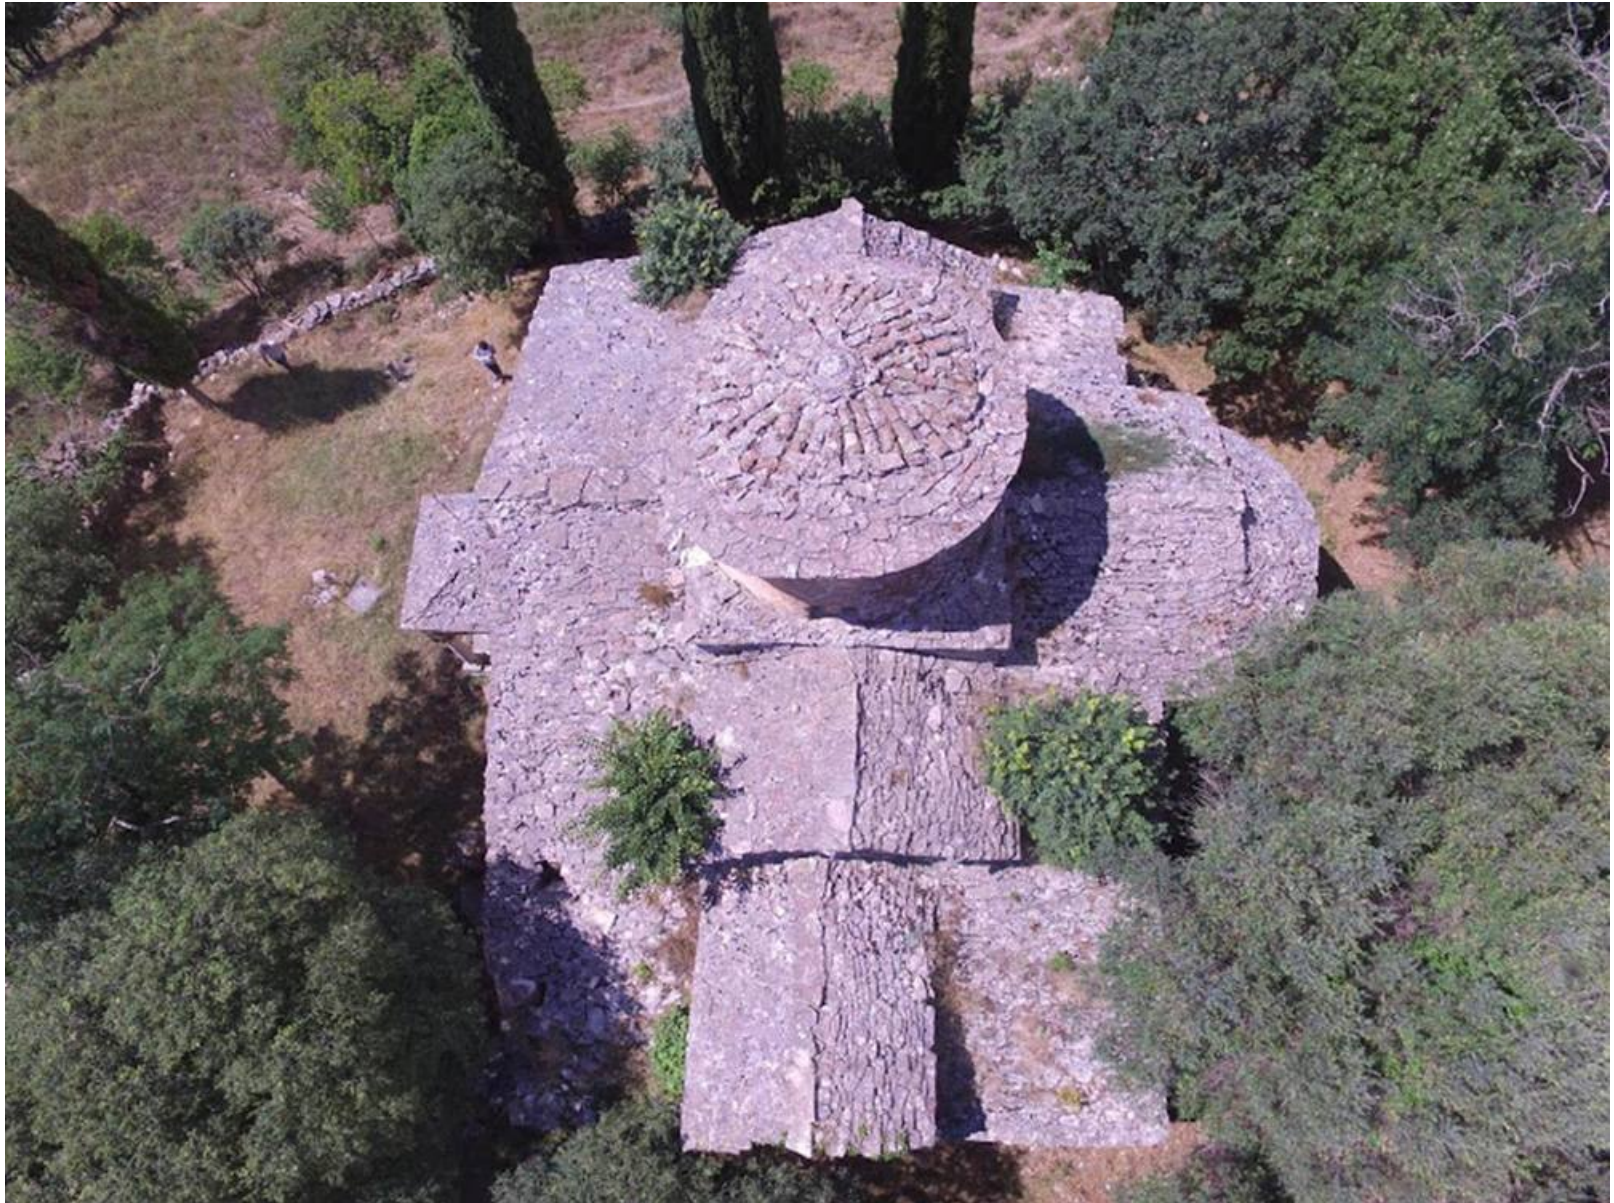
Fotografimi me dron i monumentit para fillimit të punimeve zbuloi dhe masën e ruajtjes së mbulesës me tjegulla në kupolë

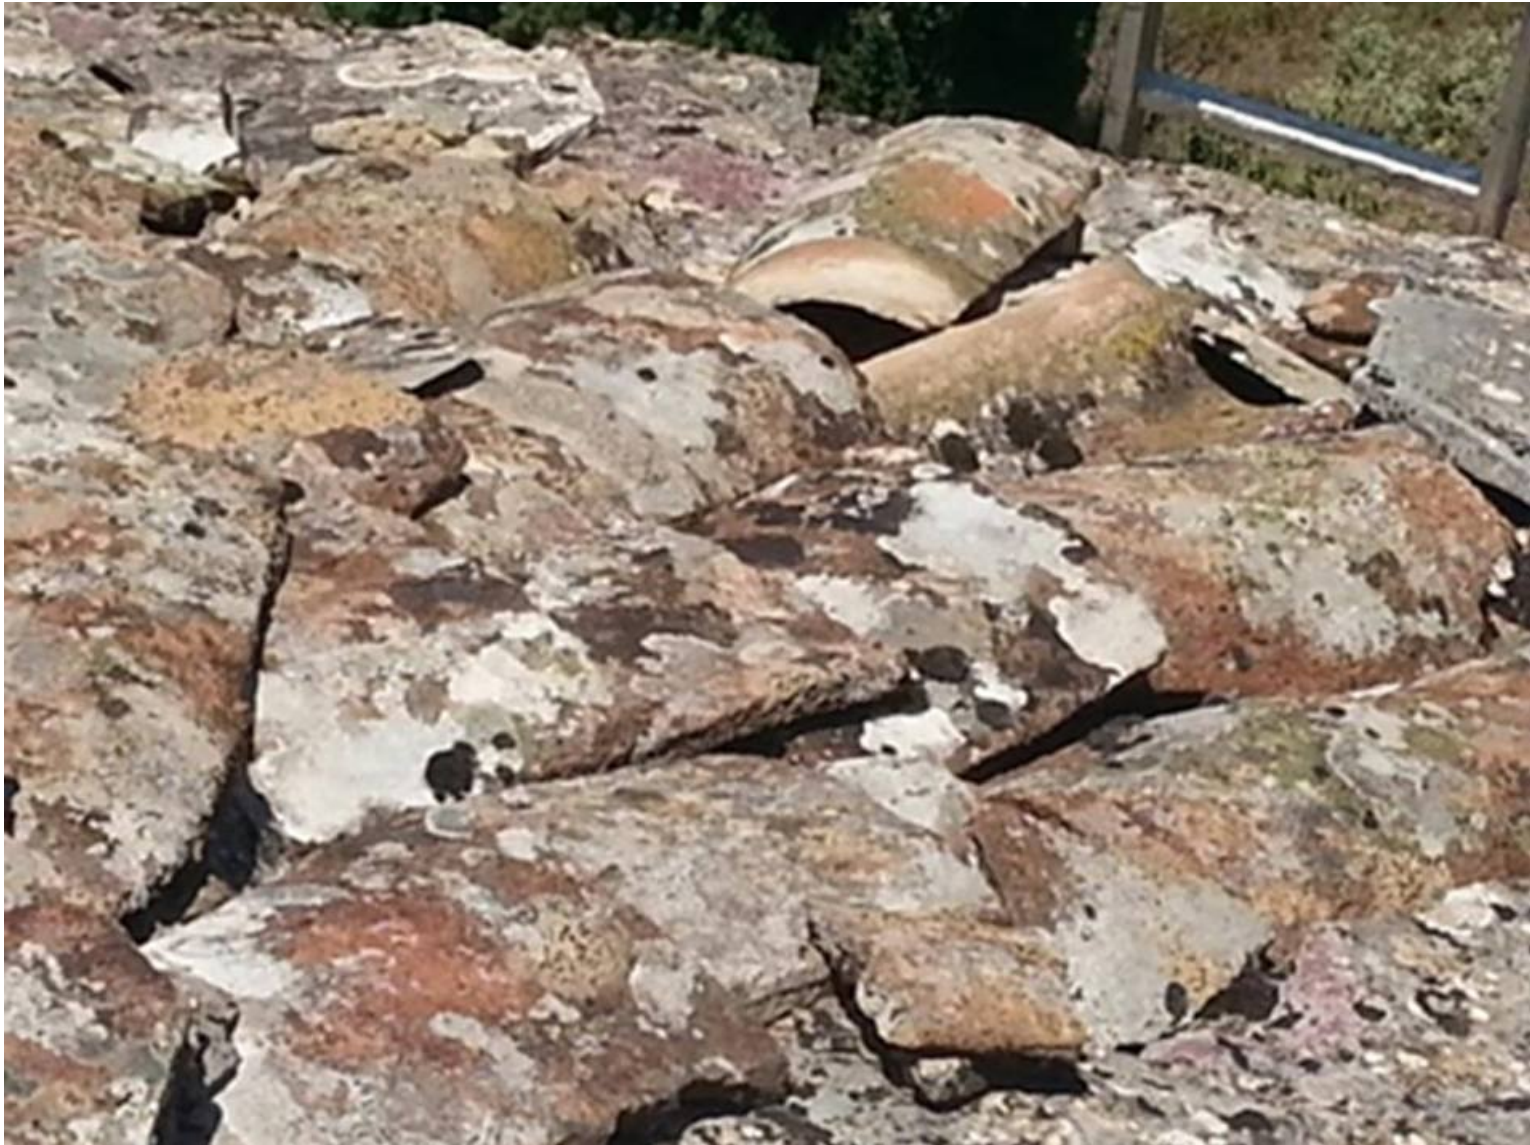
Sondazhet na zbuluan përmasat e tjegullave dhe se ato ishin të vendosura me llaç mbi strukturën e kupolës. Ky fakt na konfirmon përfundimin se kemi të bëjmë me mbulesën origjinale të kishës

Mbështetur në këto të dhëna u propozua që mbulesa e monumentit e fazës së parë ndërtimore të realizohet me tjegulla të njëjta me ato të zbuluarat, ndërsa faza e dytë ndërtimore, e cila gjithashtu i përket periudhës bizantine, të mbulohet me tjegulla të ndryshme nga ato të zbuluarat, për t'i dalluar fazat ndërtimore nga njëra-tjetra

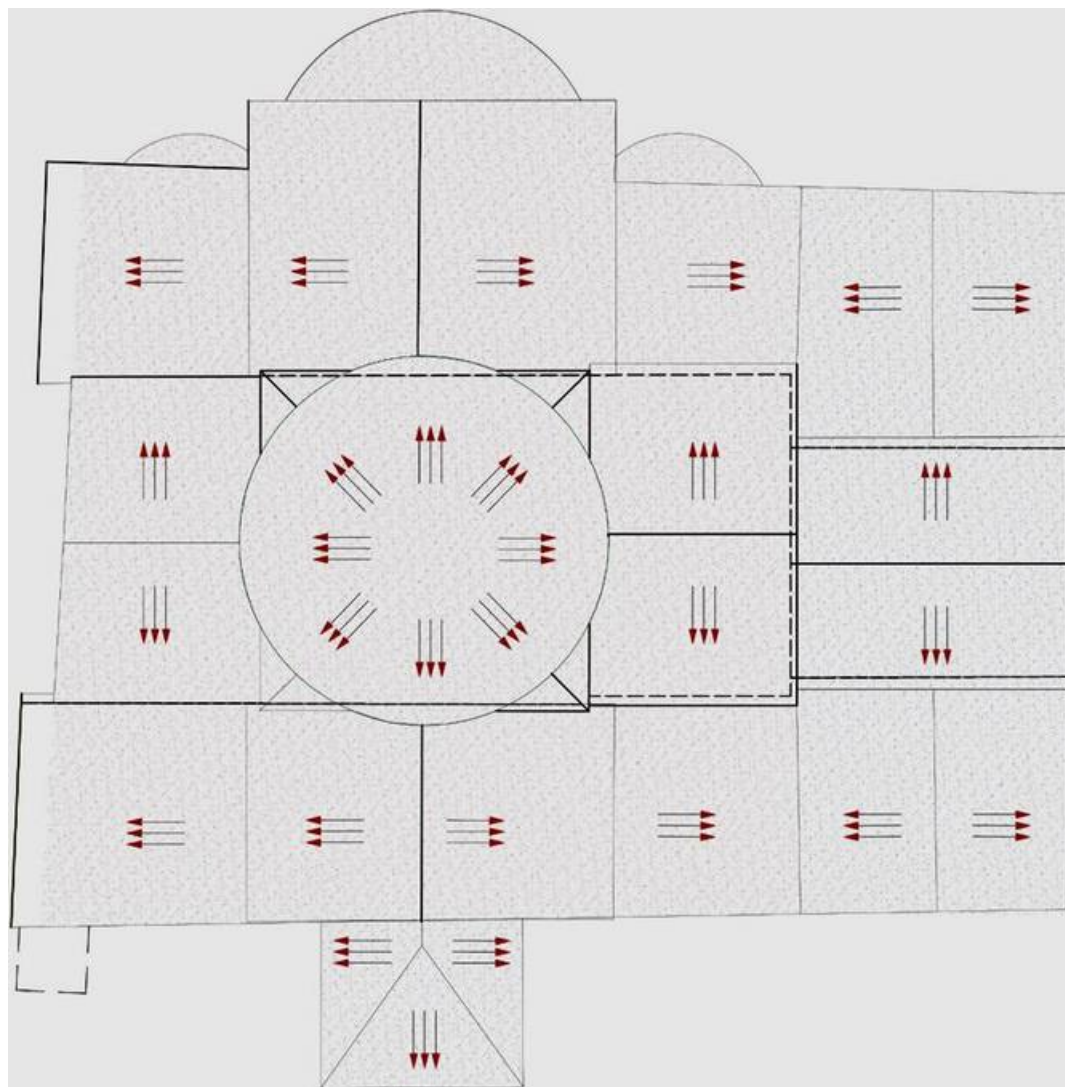
Mbulim çatie me  
tjegulla si ato të  
zbuluara
