## RESTAURIMI PLOTËSUES

## KISHA E MARMIROIT, VLORË

# MANASTIRI I SHËN GJERGJIT, DEMA, SARANDË

## URA E MOSTARIT, BOSNJË-HERCEGOVINË

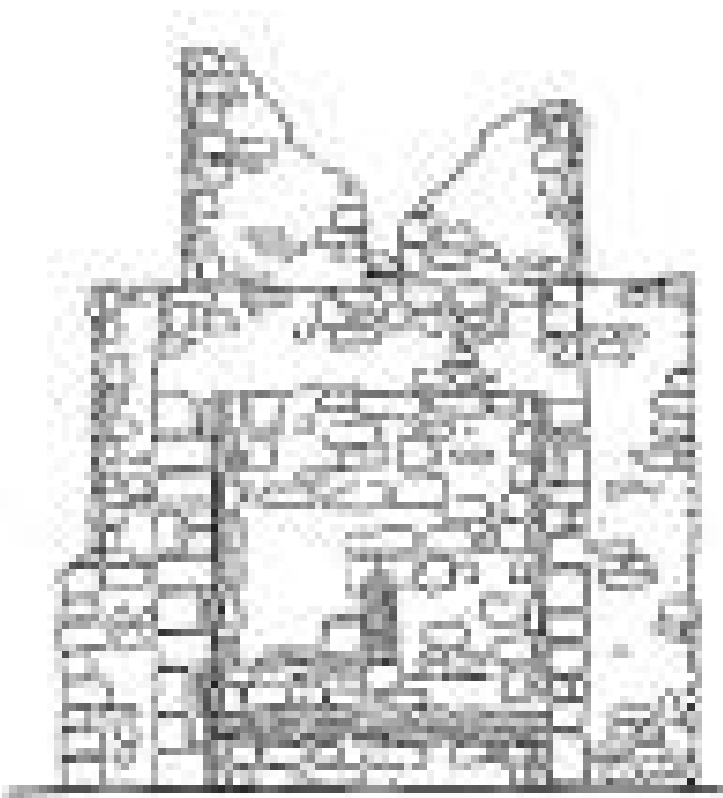
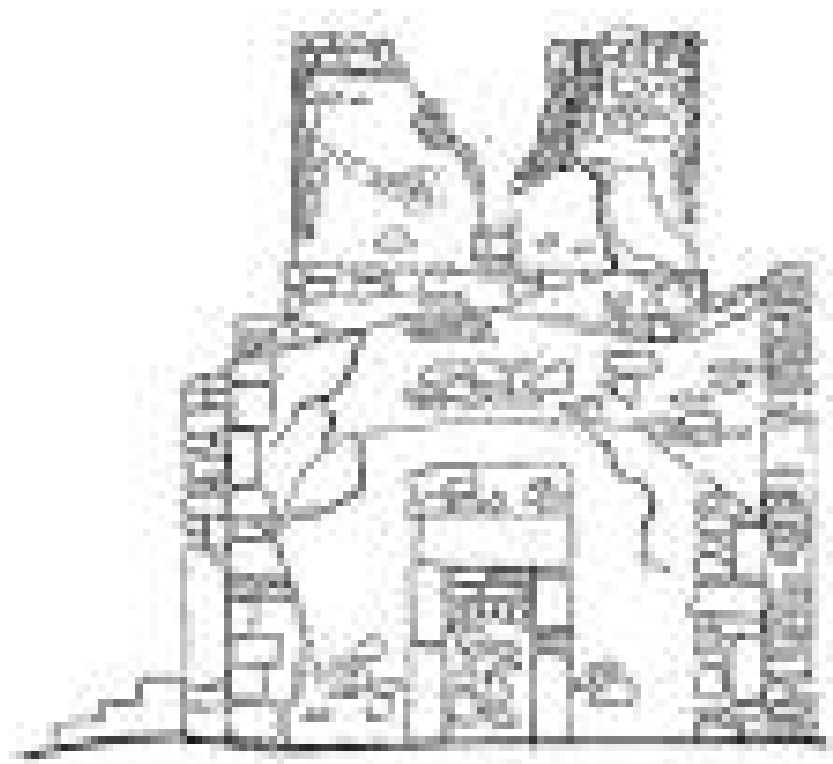
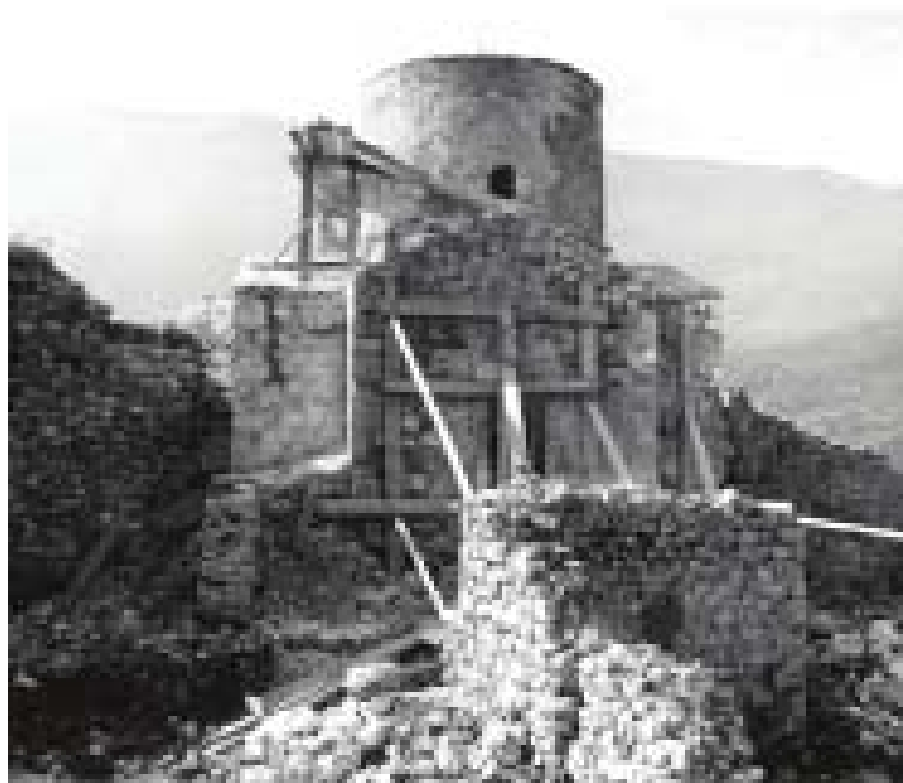
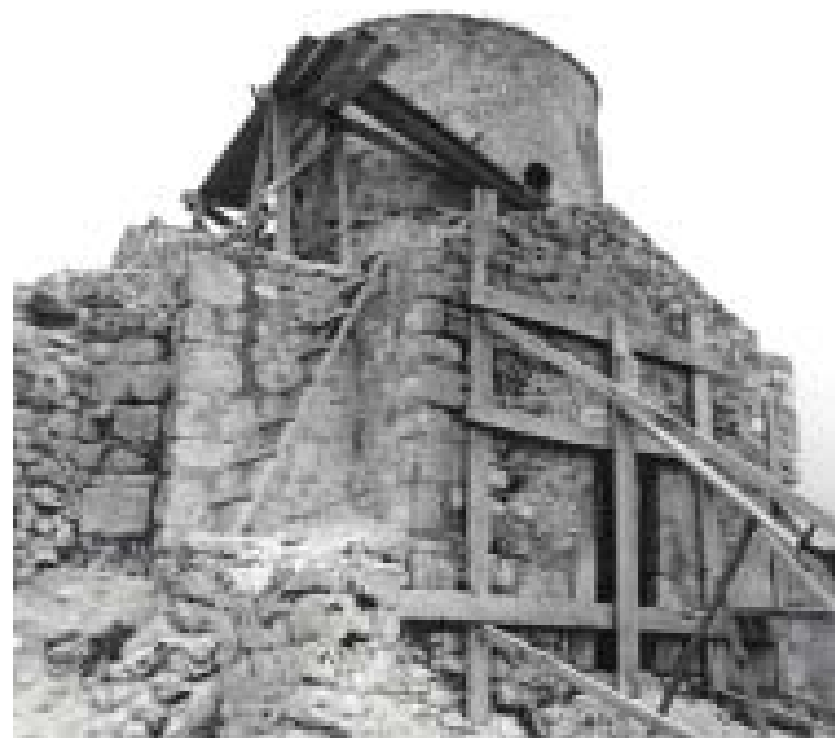
Monumenti u gjet në gjendje mjaft të dëmtuar, me pjesë gjysmë të rrënuara dhe me të çara të konsiderueshme në muraturën e tij.

Fuga të qarta në muraturë dëshmonin se në një kohë të dytë monumentit i ishin bërë mbushje me muraturë lehtësisht të dallueshme nga jashtë dhe nga brenda, të cilat ja kishin transformuar formën fillestare të tij. Duket se këto mbushje ishin bërë për të konsoliduar gjendjen e dëmtuar statike të ndërtesës dhe jo për qëllime funksionale apo nevoja liturgjike.

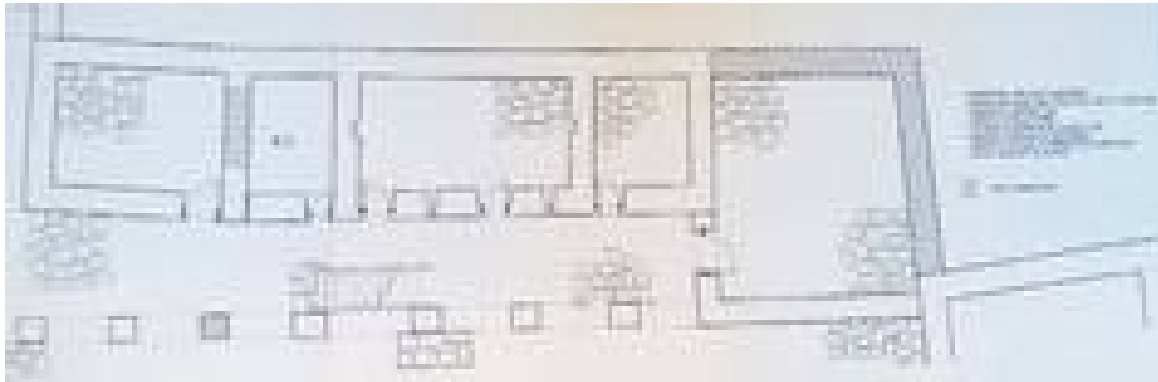
Braktisja për një kohë të gjatë e manastirit, mosfunksionimi i tij dhe mungesa e përkujdesjeve mirëmbajtëse kanë bërë që ky ansambël monumental të arrinte deri në ditët tona në gjendje të mjeruar dhe gjysmë i rrënuar. Dëmtimet shfaqeshin si në strukturat konstruktive të ndërtimeve, ashtu dhe në humbjen e shumë elementeve arkitektonike. Kriteret për konsolidimin dhe restaurimin e kompleksit të manastirit janë përcaktuar nga gjendja statike e ndërtimeve përbërëse, nga njëra anë dhe, nga ana tjetër, nga përdorimi i ardhshëm i tij.

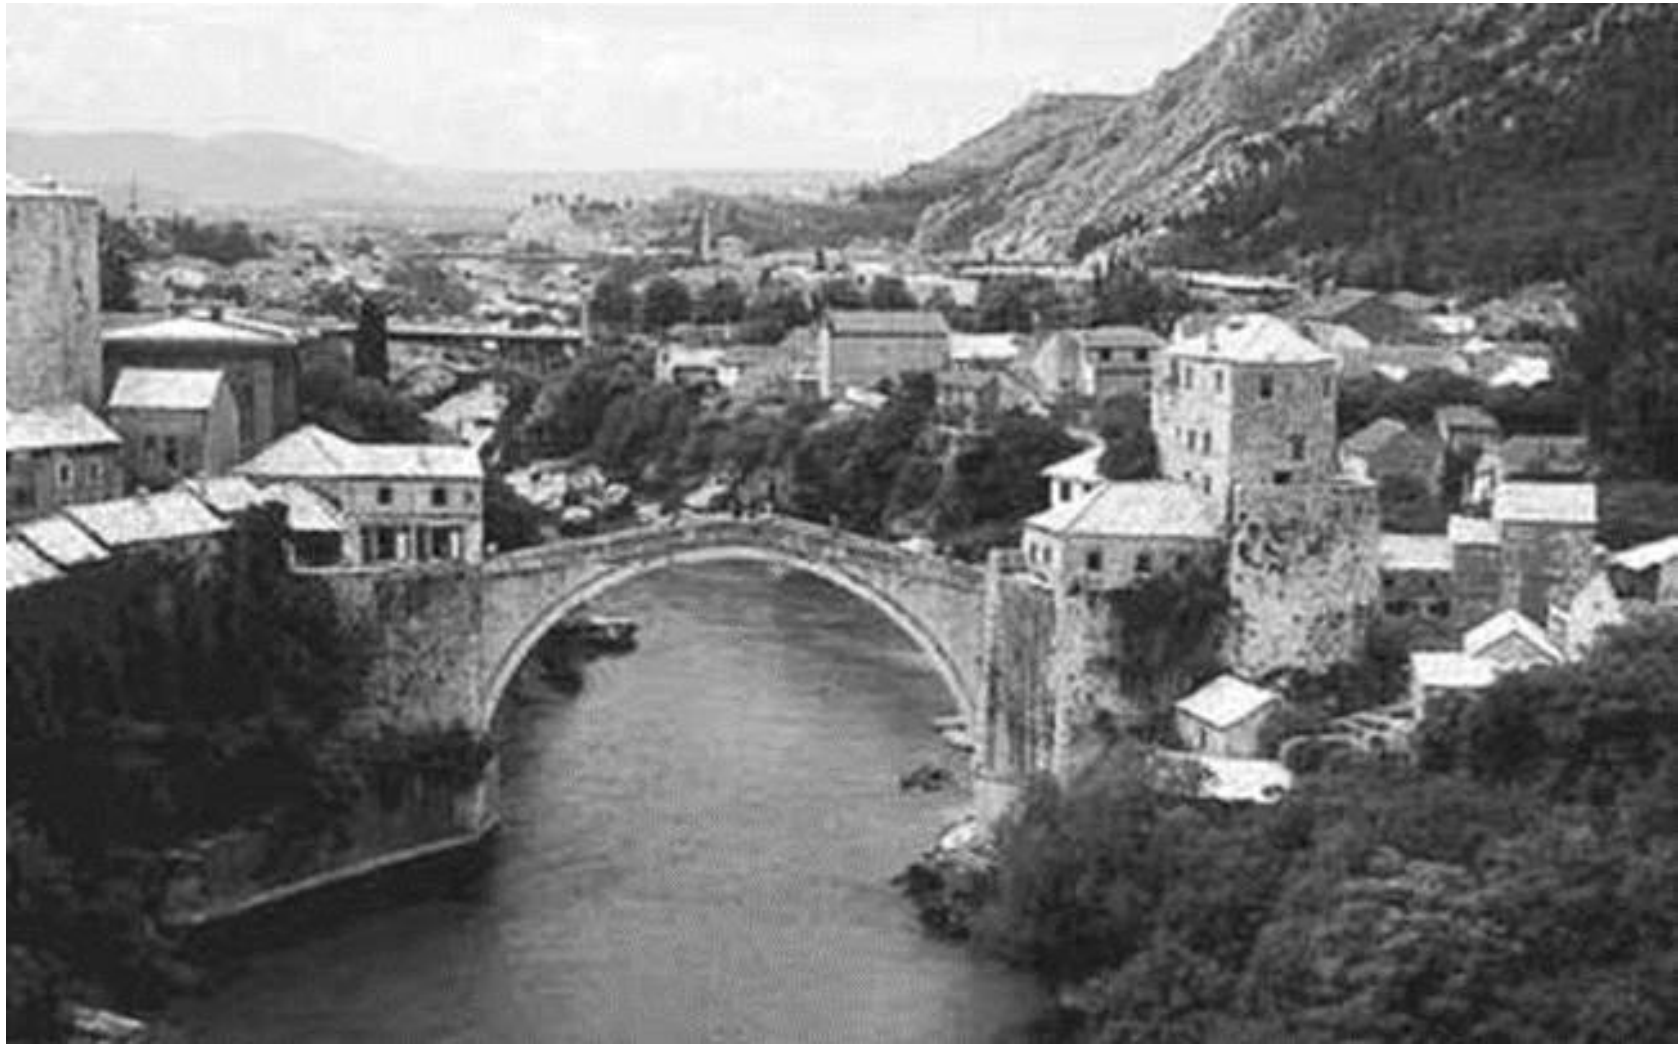
Ura u shkatërrua më 8 nëntor 1993 nga forcat kroate gjatë konfliktit të armatosur kroato-boshnjak.

Si një vepër kryesisht inxhinierike, ura shquhej nga vlerat e padiskutueshme të zgjidhjes konstruktive. Prandaj riintegrimi, ose restaurimi plotësues, duhet të nxirrte në dukje këtë vlerë të monumentit. Kjo mund të arrihej vetëm duke përdorur të njëjtën teknikë, material dhe skemë konstruktive, në mënyrë që të përmirësonin unitetin e pritshëm të saj. Çdo mënyrë tjetër restaurimi do ta kthente këtë objekt në një urë të zakonshme, gjë që do t'i humbiste atë madhështi dhe bukuri që ruhej në kujtesën e banorëve dhe vizitorëve të shumtë dhe që mbahej si simboli dhe krenaria e qytetit. Restaurimi i urës përfundoi në korrik të 2004.
