Prof. Dr. Pirro THOMO  
Ark. Rest. Arben SPAHO  
Ing. Rest. Alfred ÇOMA

## RESTAURIMI I KISHËS SË SHËN MARISË NË PESHKËPINË E SIPËRME, GJIROKASTËR<sup>1</sup>

## **RESTORATION OF THE CHURCH OF ST. MARY IN PESHKËPI E SIPËRME, GJIROKASTËR**

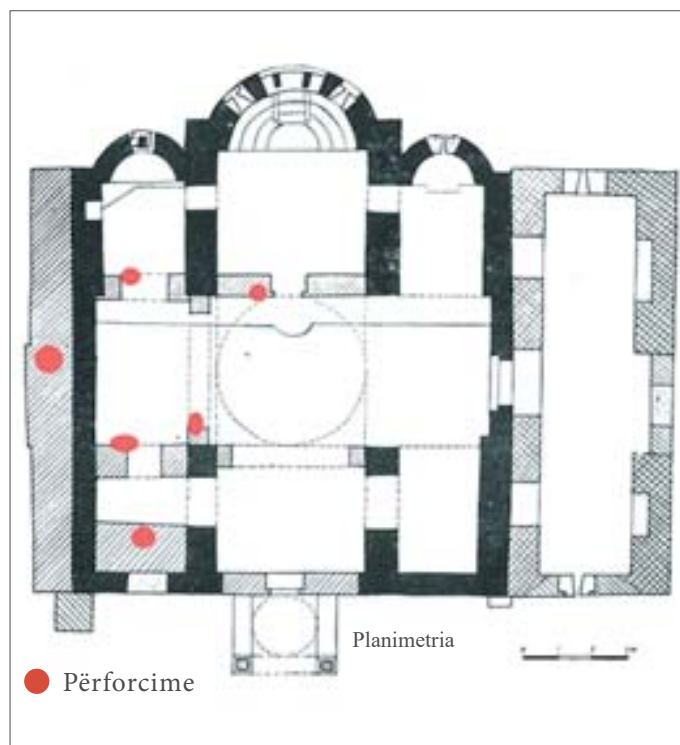
Fig. 12. Përforcimet e kryera në kohë

mbishkrimet (Fig. 12). Në brendësi përforcimet janë përqendruar në mbathjen e pilastrave, si dhe të një pjese të murit perëndimor, ndërsa nga jashtë i gjithë muri verior është kontraventuar. Edhe sot duket inklinimi që kanë pasur këto dy mure. Pavarësisht nga përforcimet e bëra, lënia pas dore dhe pa asnjë përkujdesje e monumentit ka shkaktuar dëmtime të konsiderueshme, të cilat do ta çonin atë drejt një rrënimi të pashmangshëm. Çarje të madhësive të konsiderueshme vëreheshin në muraturë (Fig. 13, 13.1, 13.2) dhe në sistemin e kurbëzuar të mbulesës (Fig. 14).

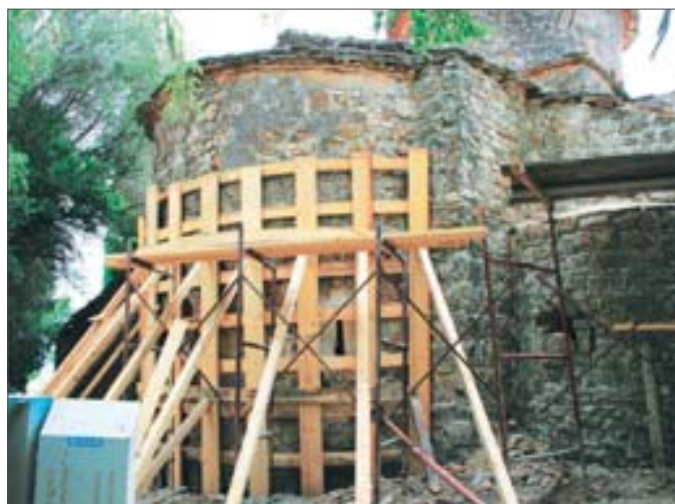
Fig. 13, 13.1, 13.2. Puntelime në pjesët e rrezikuara të muraturës

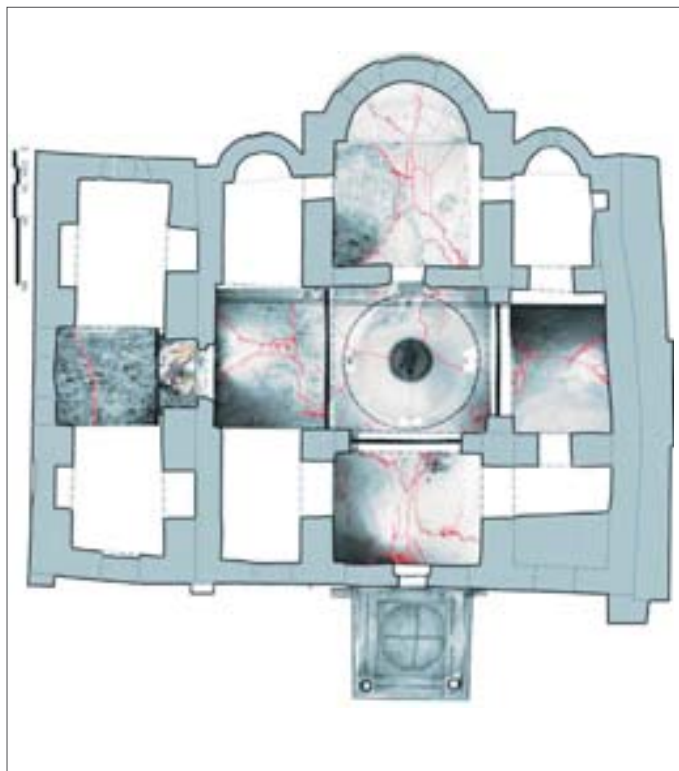
Fig. 14. Dëmtimet e sistemit të mbulesës

Dëmtime të ndjeshme vëreheshin dhe në mbulesën e kurbëzuar të monumentit (Fig. 14, 41, 42). Ngarkesa e tej madhe e ushtruar mbi të nga mbushjet mbas rindërtimit të çatisë, plakja e konstruksionit, efekti shkatërrues i pemëve të mbira në brendësi kishin shkaktuar këtë gjendje. Por prania e çarjeve edhe në kyçet e harqeve e qemerëve na sugjeron dhe shkaku e krijimit të tyre nga mungesa e tiradave që do të thithnin veprimin e shtytjeve horizontale. Vendosja e tiradave metalike do të ishte një zgjidhje për konsolidimin e konstruksionit të mbulesës. Por vendosja e tyre në kompozimin aktual planimetrik e hapësinor mbas shtesave në anën jugore e veriore dhe përforcimeve me mbathje të muraturës e pilastrave, e bënte të vështirë dhe jo efikase vendosjen e tyre. Gjithashtu me konsolidimin e murit shtesë verior iu rikthye funksioni i tij i kontraforcës. Në këto rrethana u parapëlqye konsolidimi i strukturës me fibra karboni, mbasi e gjithë struktura e dëmtuar u shëndosh me qepje e fugatime (Fig. 49, 50, 51).

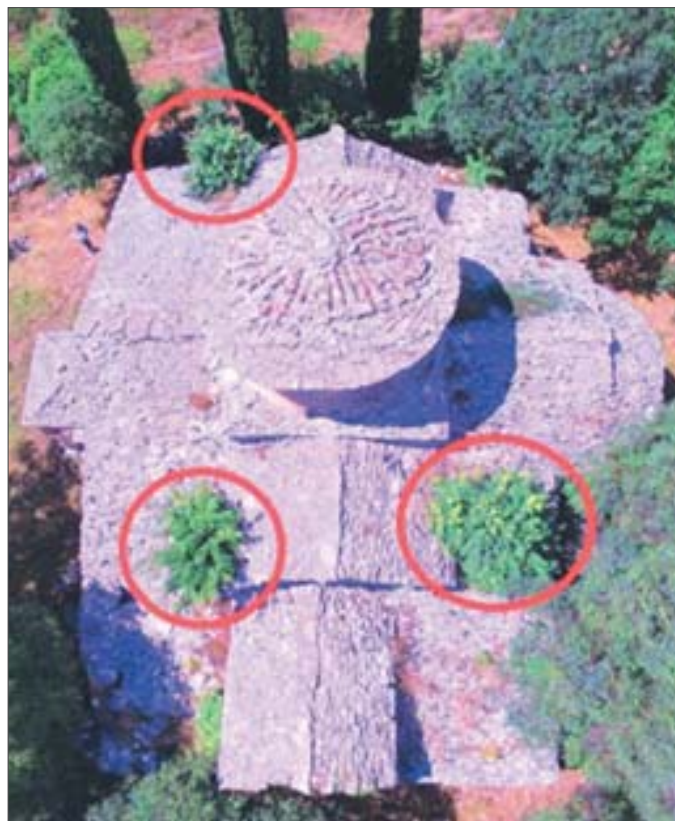
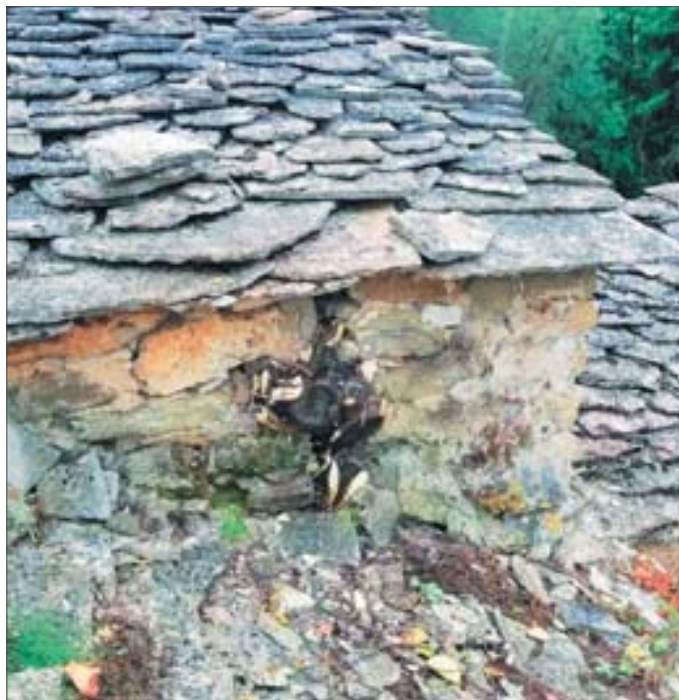
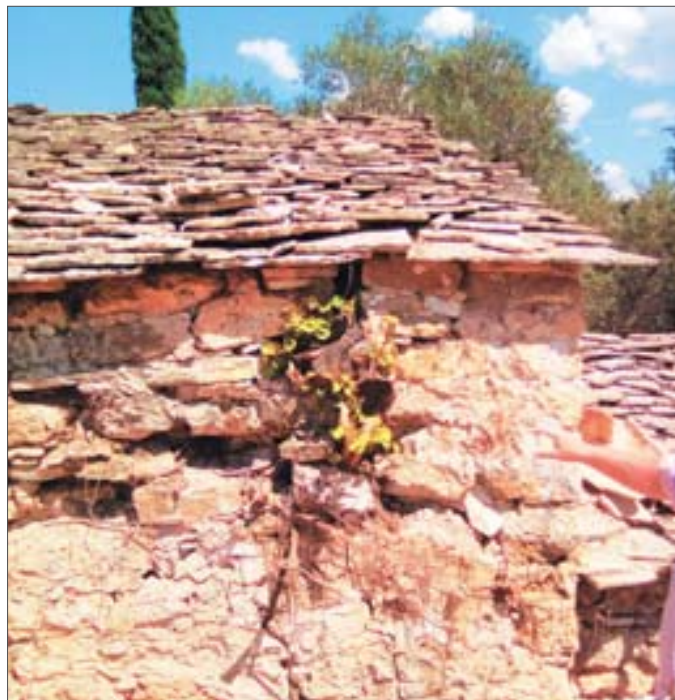
Një nga shkaqet që kanë shkaktuar dekompozimet e strukturave ka qenë dhe mbirja dhe zhvillimi i pemëve në këto struktura (Fig. 15, 16). Diametri që arritën këto bimësi është dhe ky një tregues i kohës jashtëzakonisht të gjatë e mungesës së përkujdesjeve (Fig. 17).

Fig. 15, 16, 17. Mbirje pemësh në brendësi të kishës

Mbirja e tri pemëve në brendësi të kishës, ndonëse nuk ishte ndër shkaqet kryesore të dëmtimeve, kishin dhe ato ndikime negative në dobësimin e aftësisë mbajtëse. Për eliminim e tyre u parapëlqye prerja e tyre pjesë-pjesë, duke hapur muret nga kalonin. Tharja e tyre me pesticide apo metoda popullore nuk u duk e përshtatshme se do të krijonte zgavra në muraturë që mund të sillnin pasoja në të ardhmen (Fig. 40).

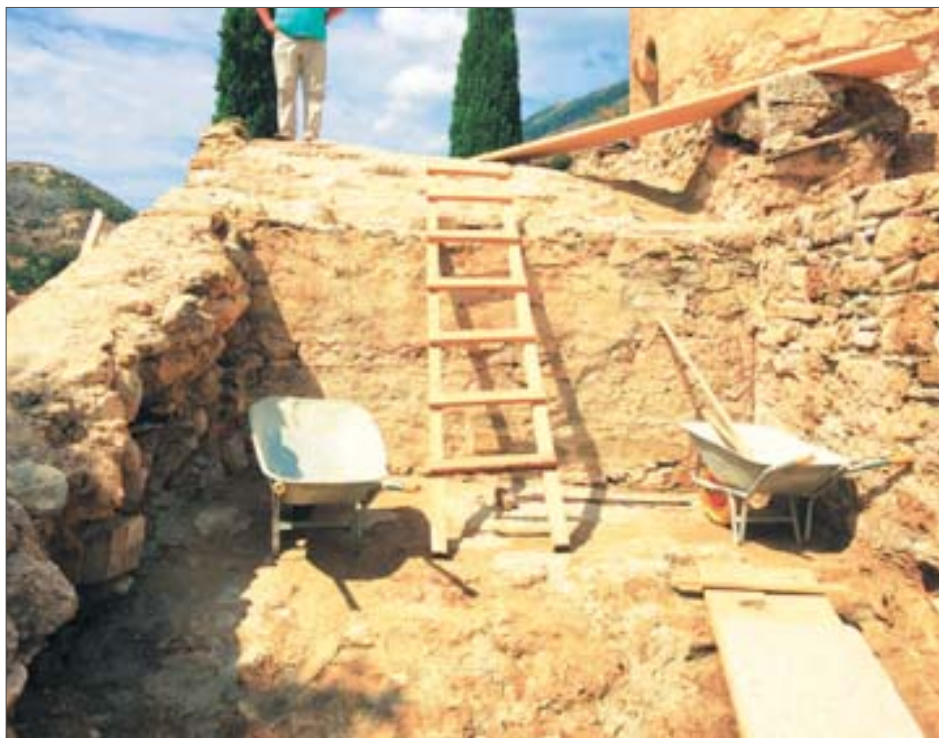
Fig. 18. Zbulimi i ndarjes së krahut të kryqit perëndimor me ambientin këndor JP

Mbushja kishte fshehur strukturën në formë kryqi të kompozimit vëllimor të jashtëm. Pastrimit në anën perëndimore zbuluan muret që ndanin krahët e kryqit me ambientet këndore (Fig. 18). Me këtë rast dolën në dukje elementet dekorative D1 (Fig. 19, 20), korniza dekorative në formë dhëmbësh sharre, e cilat janë tregues të kornizave të strehës të çatisë të ambientit këndor jugperëndimor dhe të çatisë të krahut jugor të kryqit D3 (Fig. 21), si dhe një fragment të dekoruar të murit jugor të fazës së dytë ndërtimore D2 (Fig. 22).

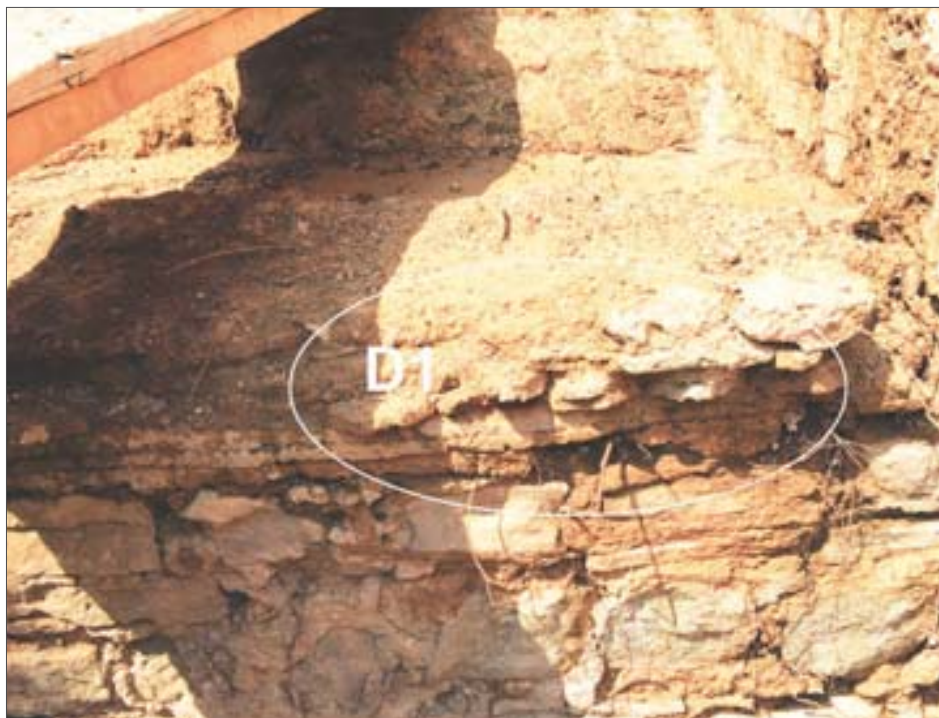
Fig. 19. Zbulimi i kornizës së ambientit këndor JP

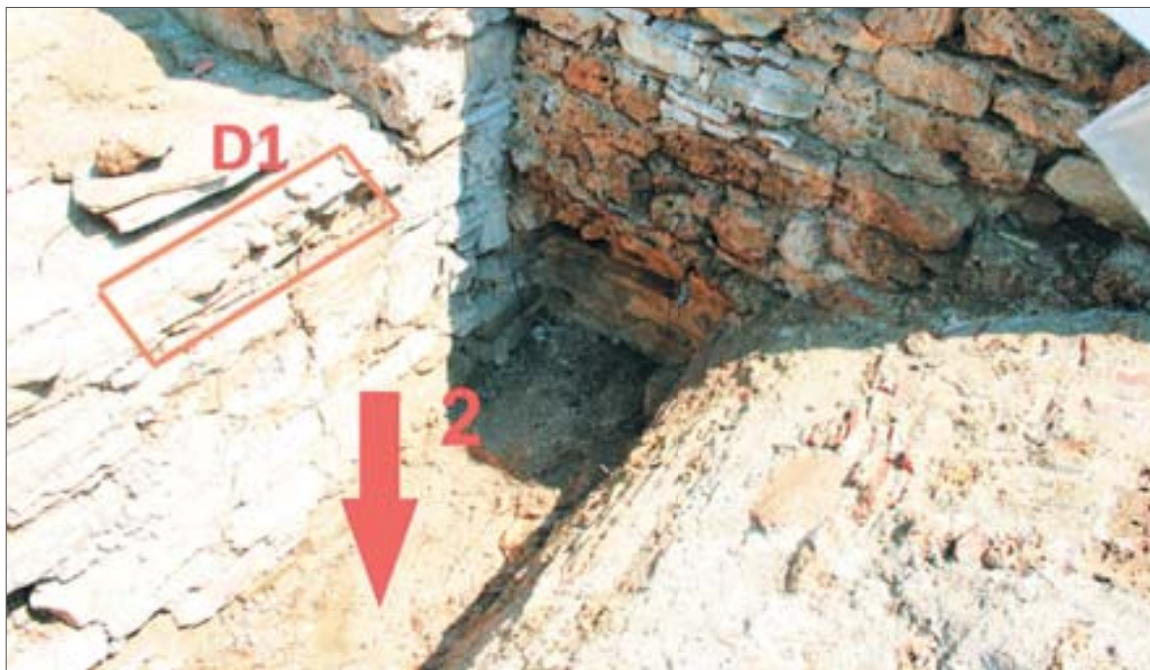
Fig. 20. Zbulimi i ullukut ndërmjet mbulesës së fazës së parë dhe shtesës jugore në anën perëndimore

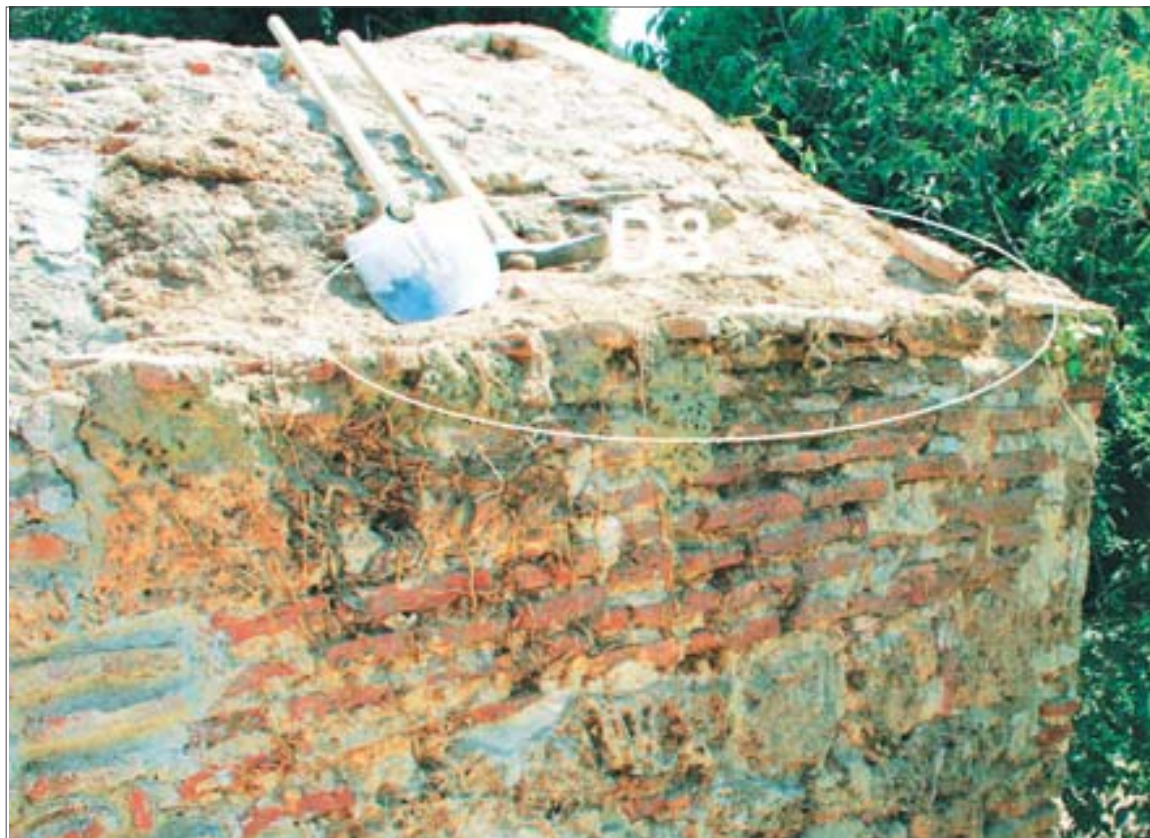
Fig. 21. Zbulimi i kornizës së krahut të kryqit jugor

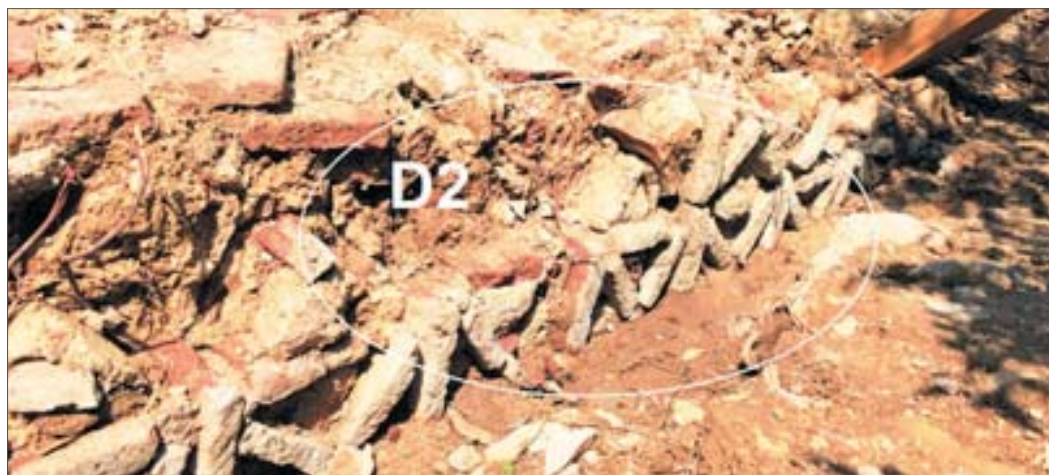
Fig. 22. Zbulimi i dekoracionit në kreun e anës perëndimore të shtesës jugore

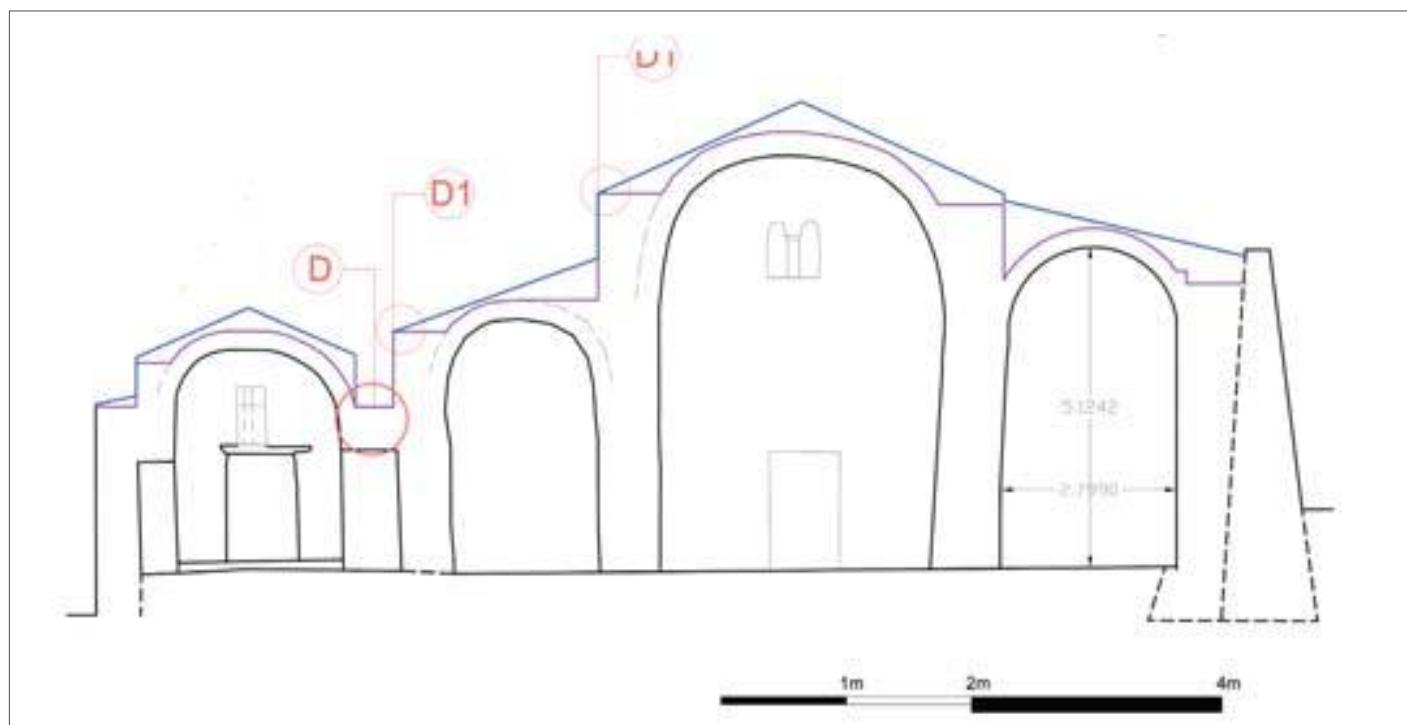
Fig. 23. Konfiguracioni i mbulesës fillestare të anës perëndimore

Këto të dhëna na e japin të qartë formën e çatisë që ka pasur monumenti në fazën fillestare (Fig. 23). Në pamjen lindore ruhen gjurmë, të cilat nuk janë gjë tjetër, veçse pjesët e kornizave të çative të ambienteve këndore (1) (Fig. 24, 25, 26), si dhe gjurmë të ullikut ndërmjet çatisë të ambientit këndor JL dhe çatisë të fazës së dytë të monumentit (2) (Fig. 27, 27.1).

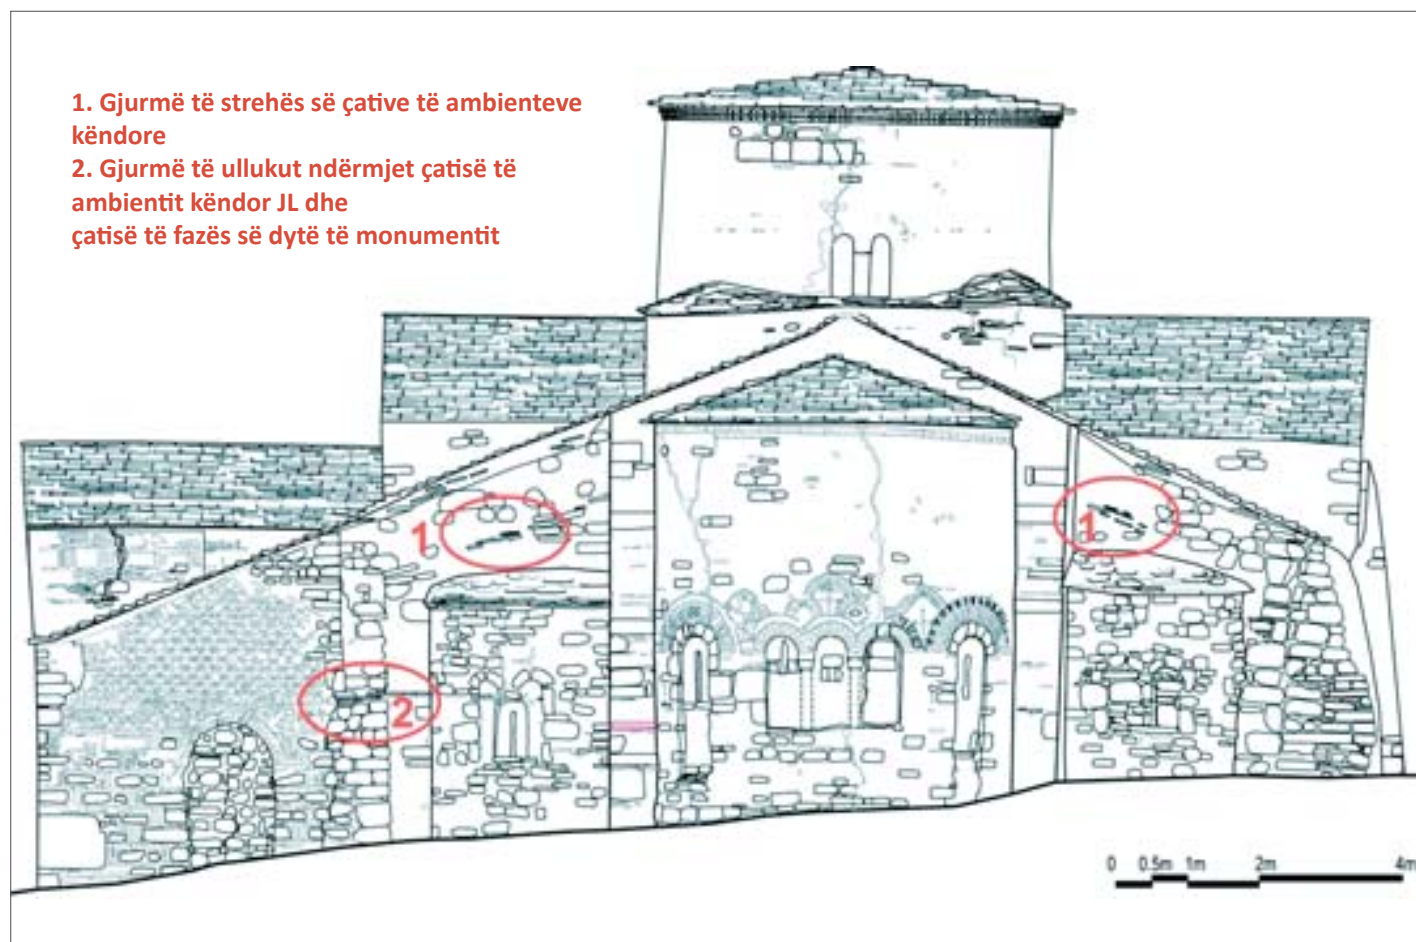
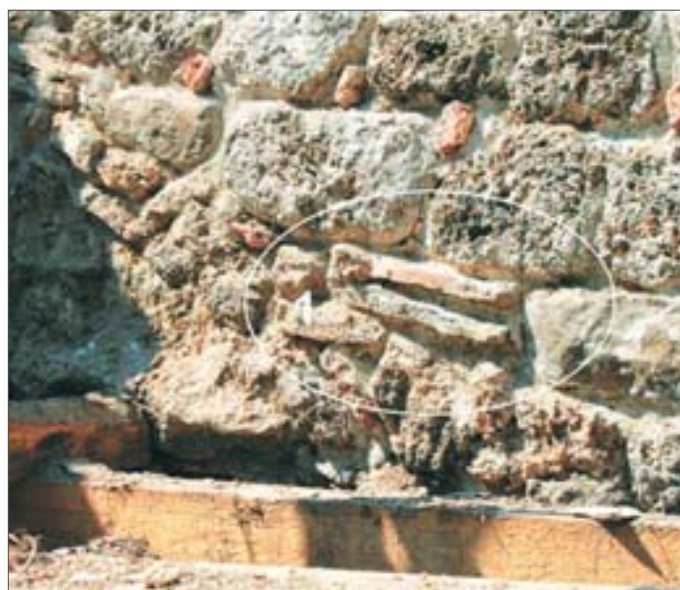
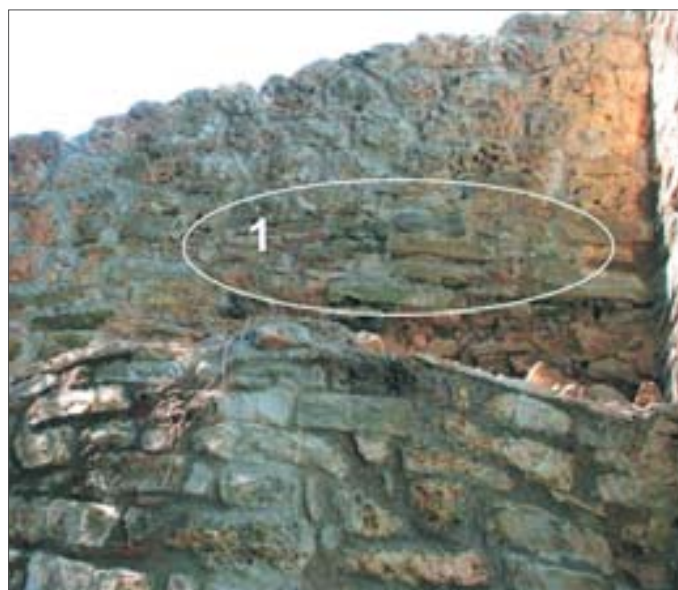
Fig. 24, 25, 26. Gjurme të mbulesës fillestare të anës lindore

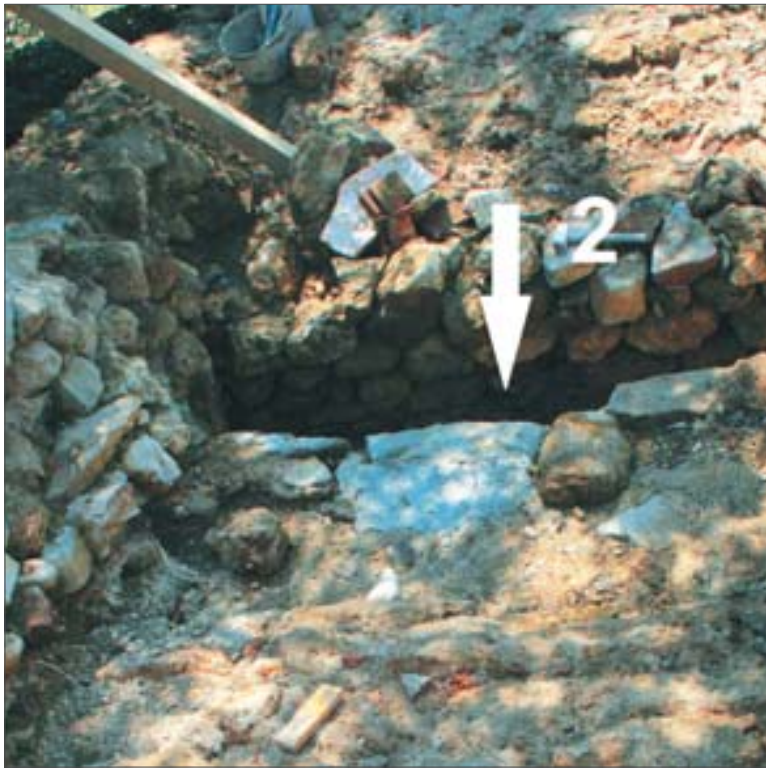
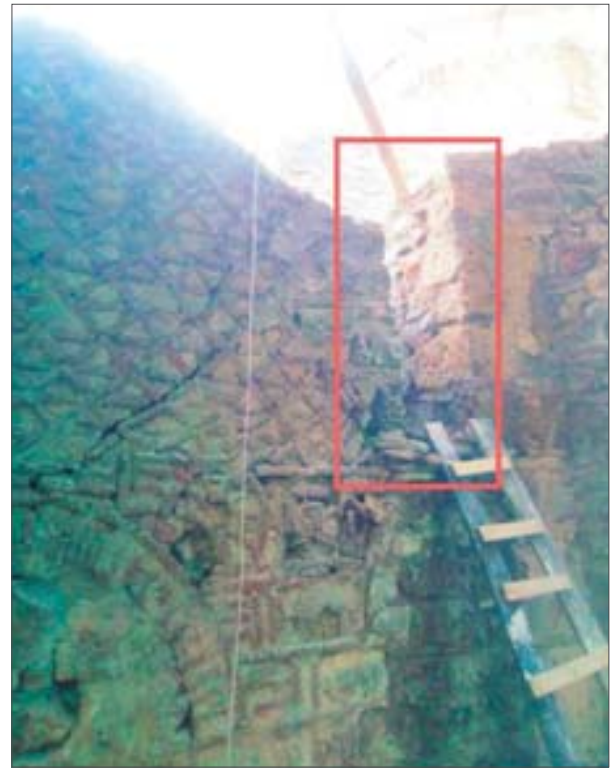
Fig. 27, 27.1. Gjurme të ullaikut ndërmjet mbulesës së fazës së parë dhe shtesës jugore në anën lindore

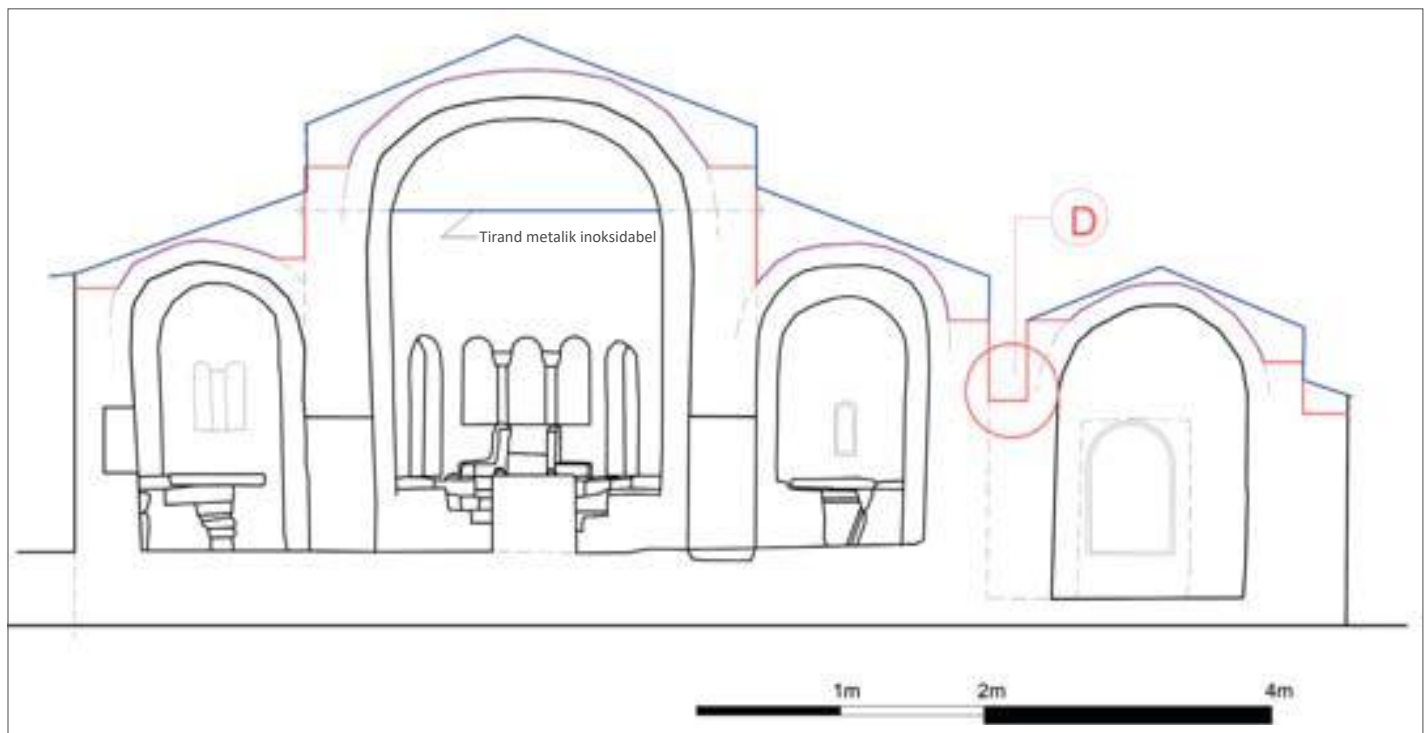
Ashtu si dhe në anën perëndimore, të dhënat dhe elementet e anës lindore na sugjerojnë edhe këtu formën e çatisë që ka pasur monumenti në fazën fillestare (Fig. 28).

Fig. 28. Konfiguracioni i mbulesës fillestare të anës lindore

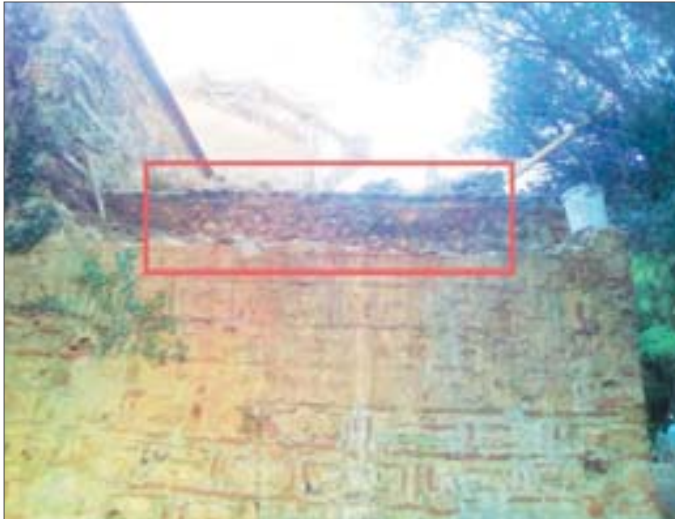
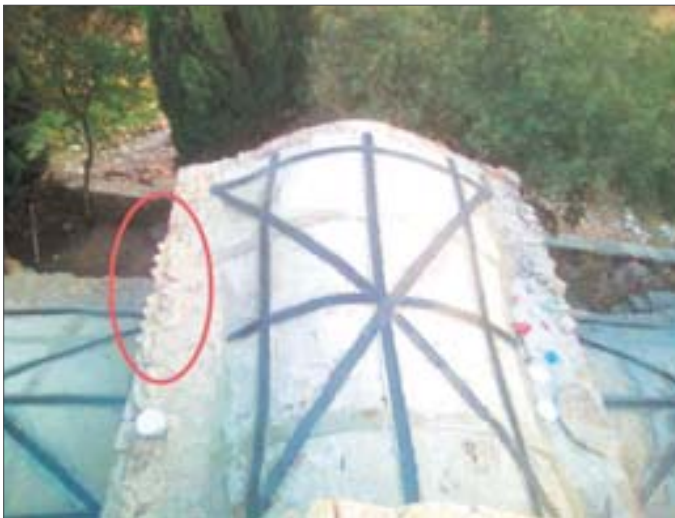
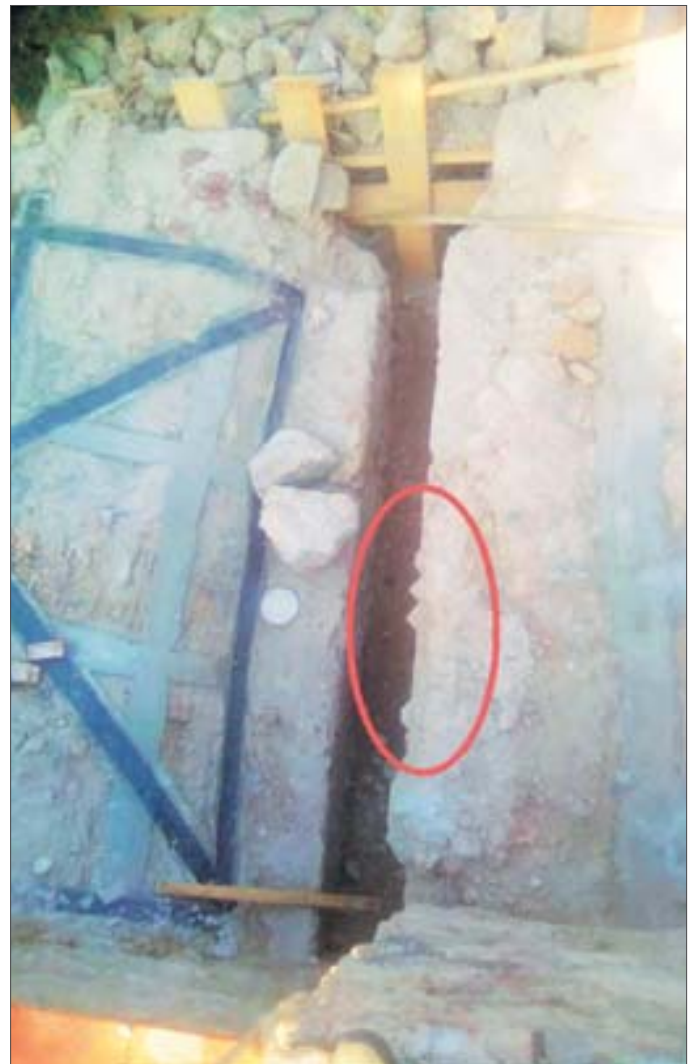
Fig. 30, 30.1, 30.2. Zbulimi i kornizave të mbulesës së shtesës jugore

Pastrimet e mëtejshme zbuluan gjithashtu dhe gjurmët e kornizave të fazës së dytë ndërtimore, të cilat rezultojnë dhe ato me një radhë tullash në formë dhëmbësh sharre (Fig. 30, 30.1)<sup>6</sup>.

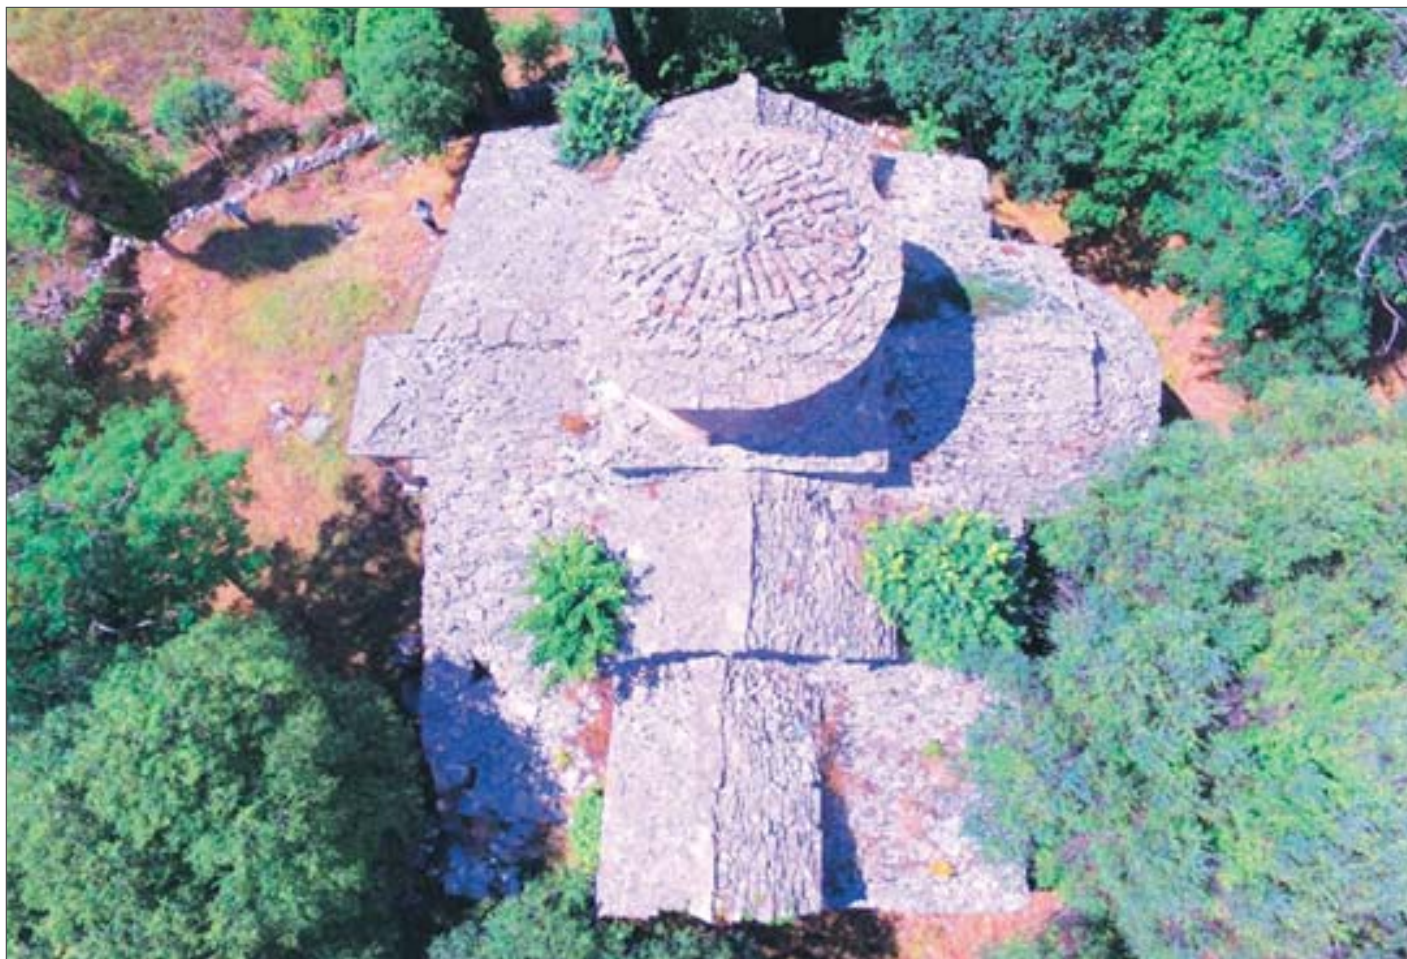
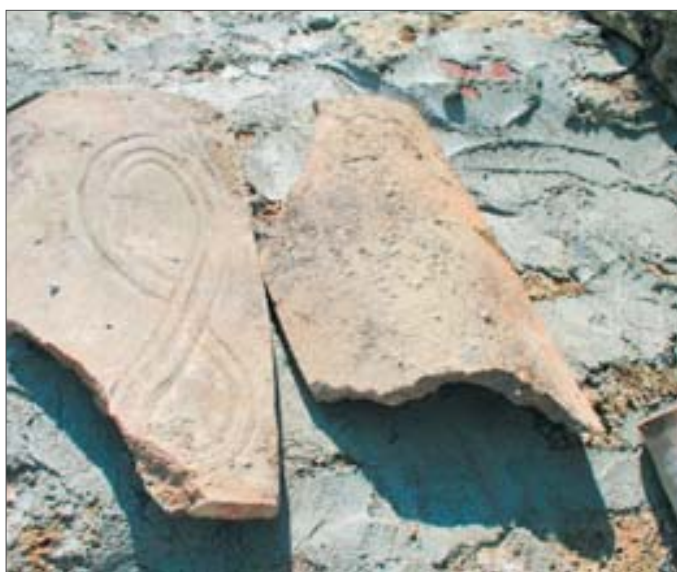
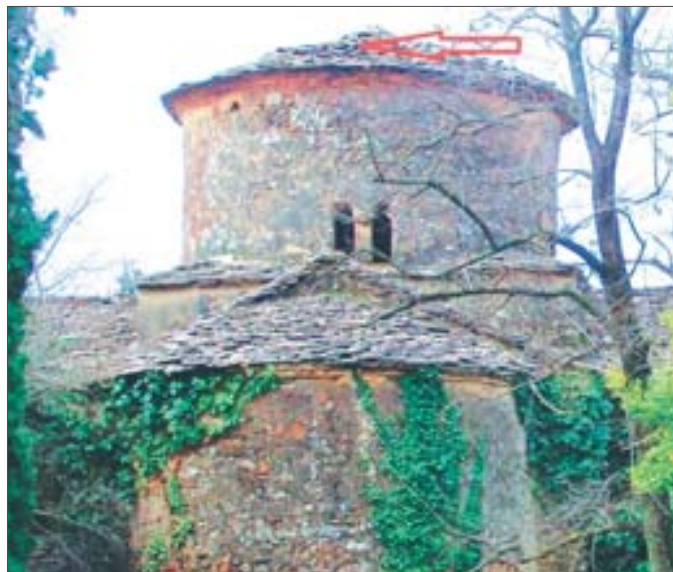
Nga vërtetimet e herëpashershme ishte konstatuar prania e tjegullave në kupolën e kishës (Fig. 33, 33.1). Këto të dhëna të çojnë në mendimin se mos kemi të bëjmë edhe këtu me të njëjtin dukuri si në rastet e shtatë kishave të periudhës bizantine (Kosinë, Berat, Zervat, Zvërnec, Mborje, Apolloni, Labovë), ku

Fig. 33, 33.1, 34. Zbulimi i mbulesës fillestare të kishës me tjegulla

Fotografimi me dron i monumentit para fillimit të punimeve zbuloi dhe masën e ruajtjes së mbulesës me tjegulla në kupolë (Fig. 34).

Sondazhet na zbuluan përmasat e tjegullave dhe se ato ishin të vendosura me llaç mbi strukturën e kupolës. Ky fakt na konfirmon përfundimin se kemi të bëjmë me mbulesën origjinale të kishës.

Mbështetur në këto të dhëna u propozua që mbulesa e monumentit e fazës së parë ndërtimore të realizohet me tjegulla të njëjta me ato të zbuluarat, ndërsa faza e dytë ndërtimore, e cila gjithashtu i përket periudhës bizantine, të mbulohet me tjegulla të ndryshme nga ato të zbuluarat, për t'i dalluar fazat ndërtimore nga njëra-tjetra<sup>7</sup> (Fig. 36).

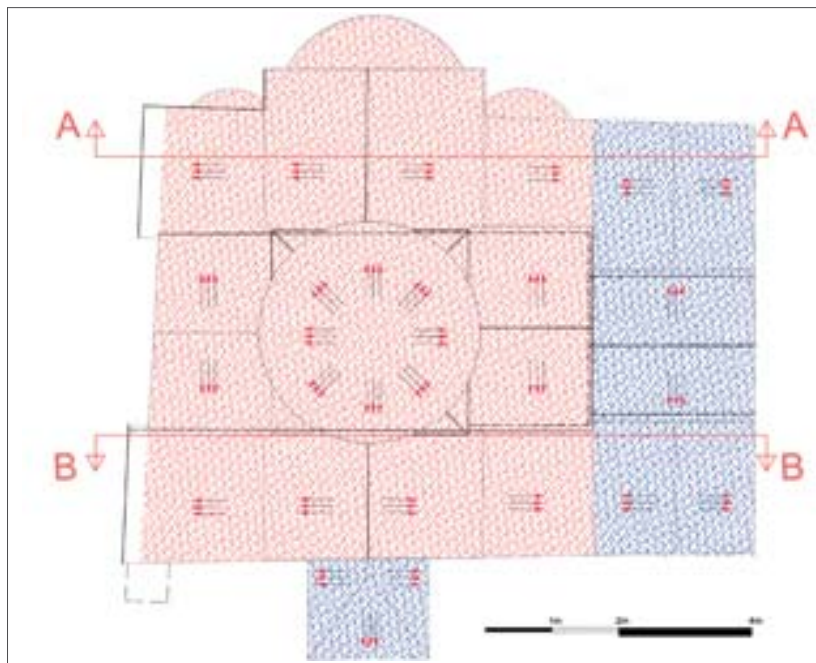
Fig. 36. Propozimi për mbulesën e çatisë me tjegulla

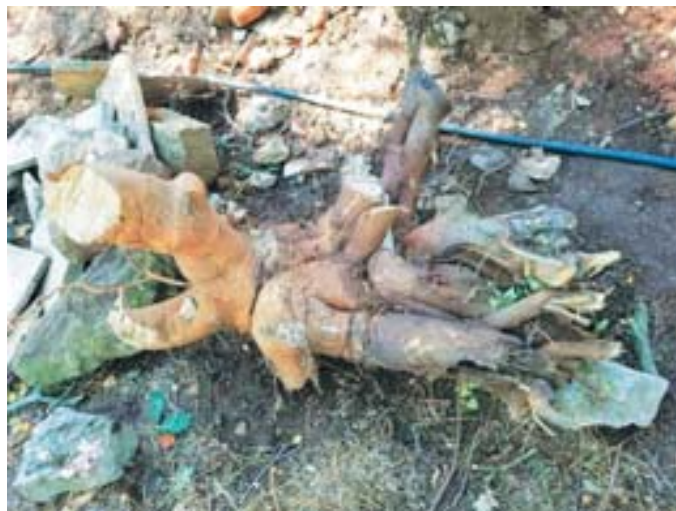
Fig. 40. Copa drurësh të prerë nga pemët e mbira në brendësi të kishës

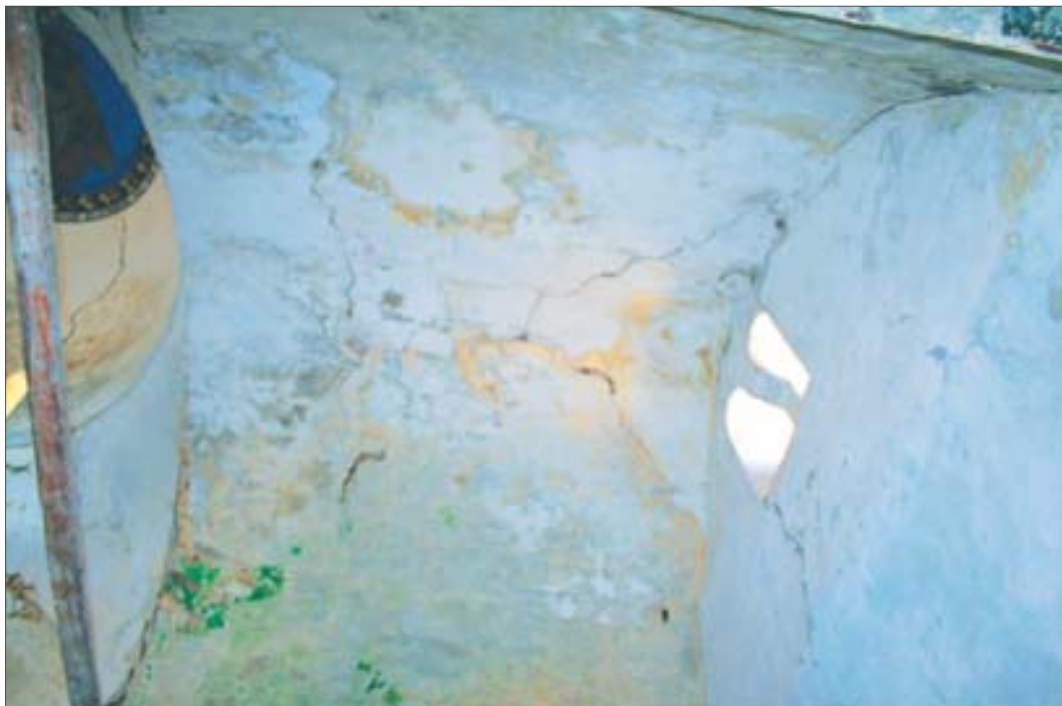
Çarjet e strukturës ishin shfaqjet më të shpeshta që vëreheshin si në mbulesën e kurbëzuar (Fig. 41, 42),

Fig. 41. Çarjet në sistemin e mbulesës

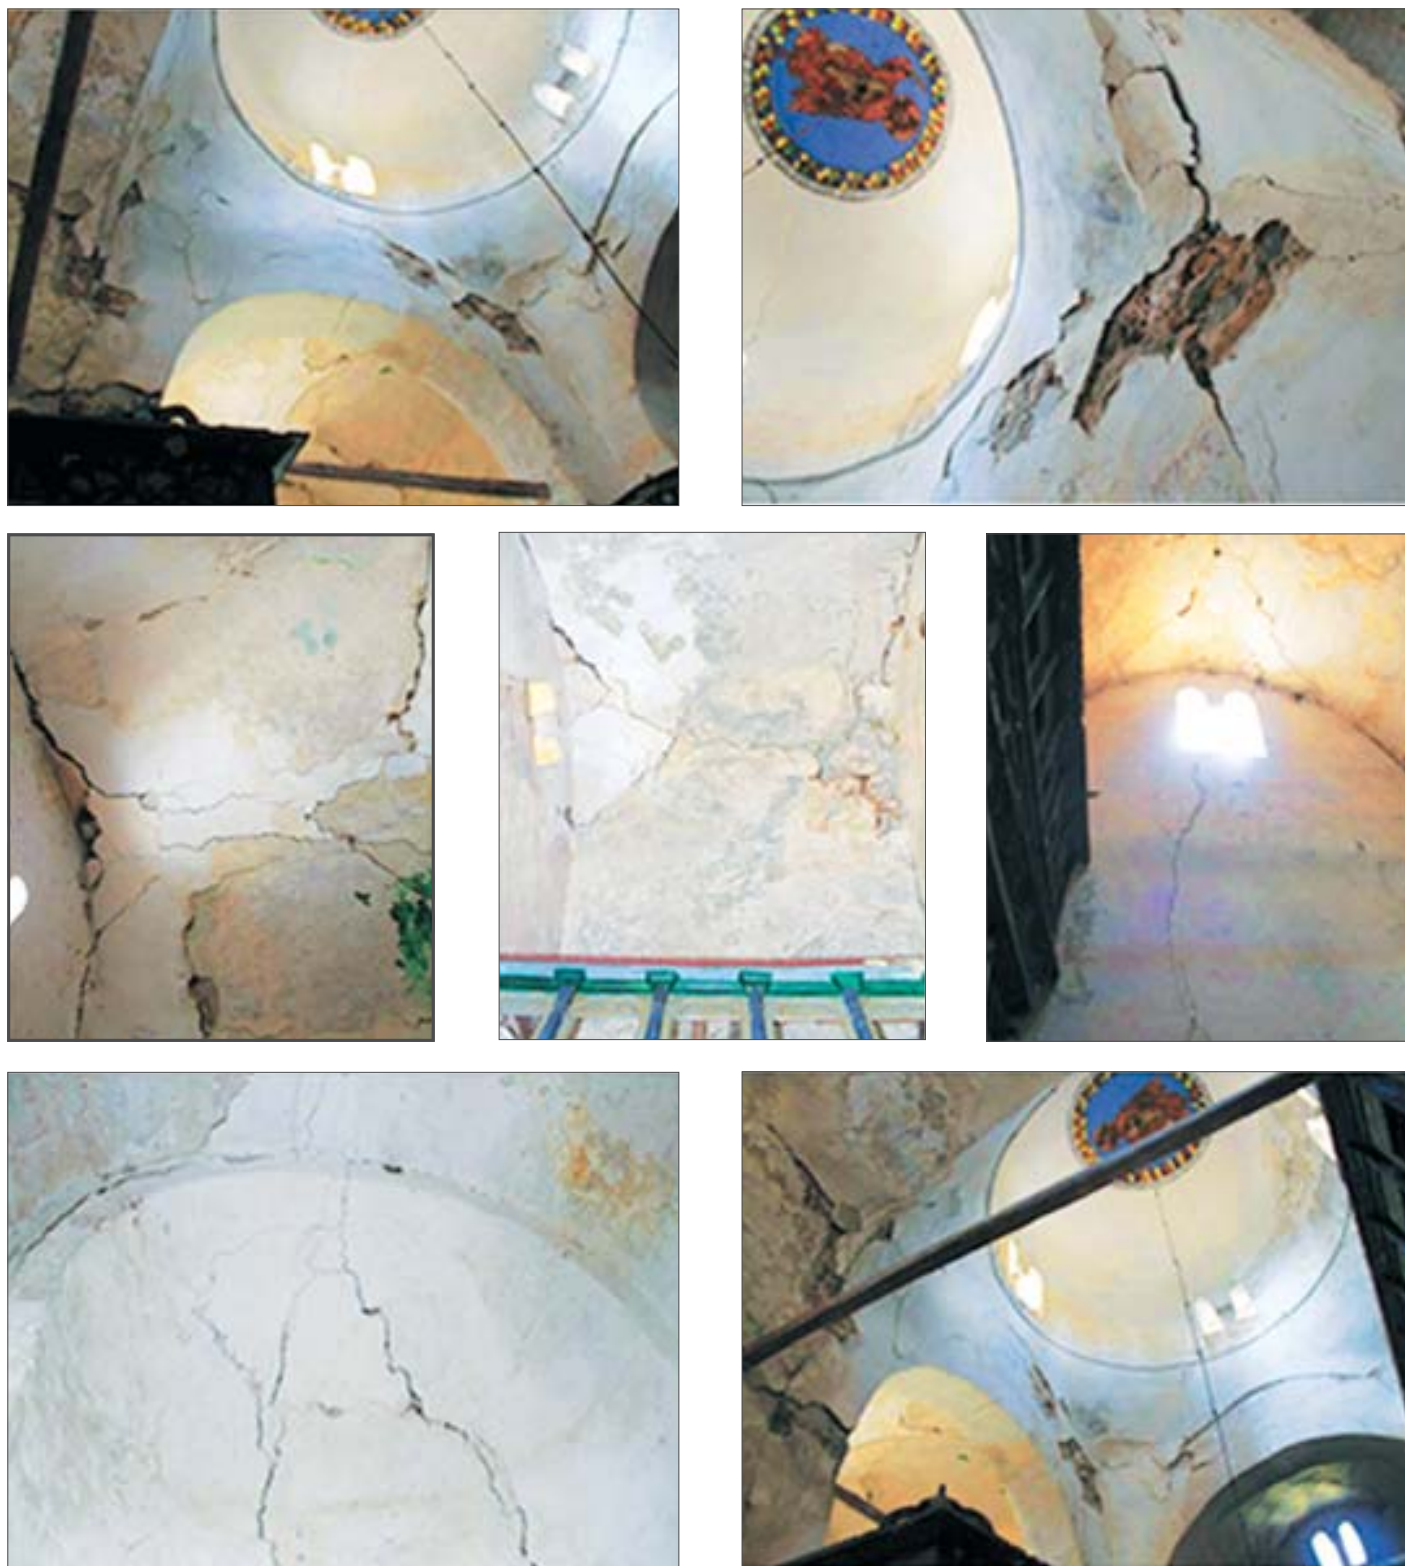
Fig. 42. Dëmtimet e strukturës së kurbëzuar të mbulesës

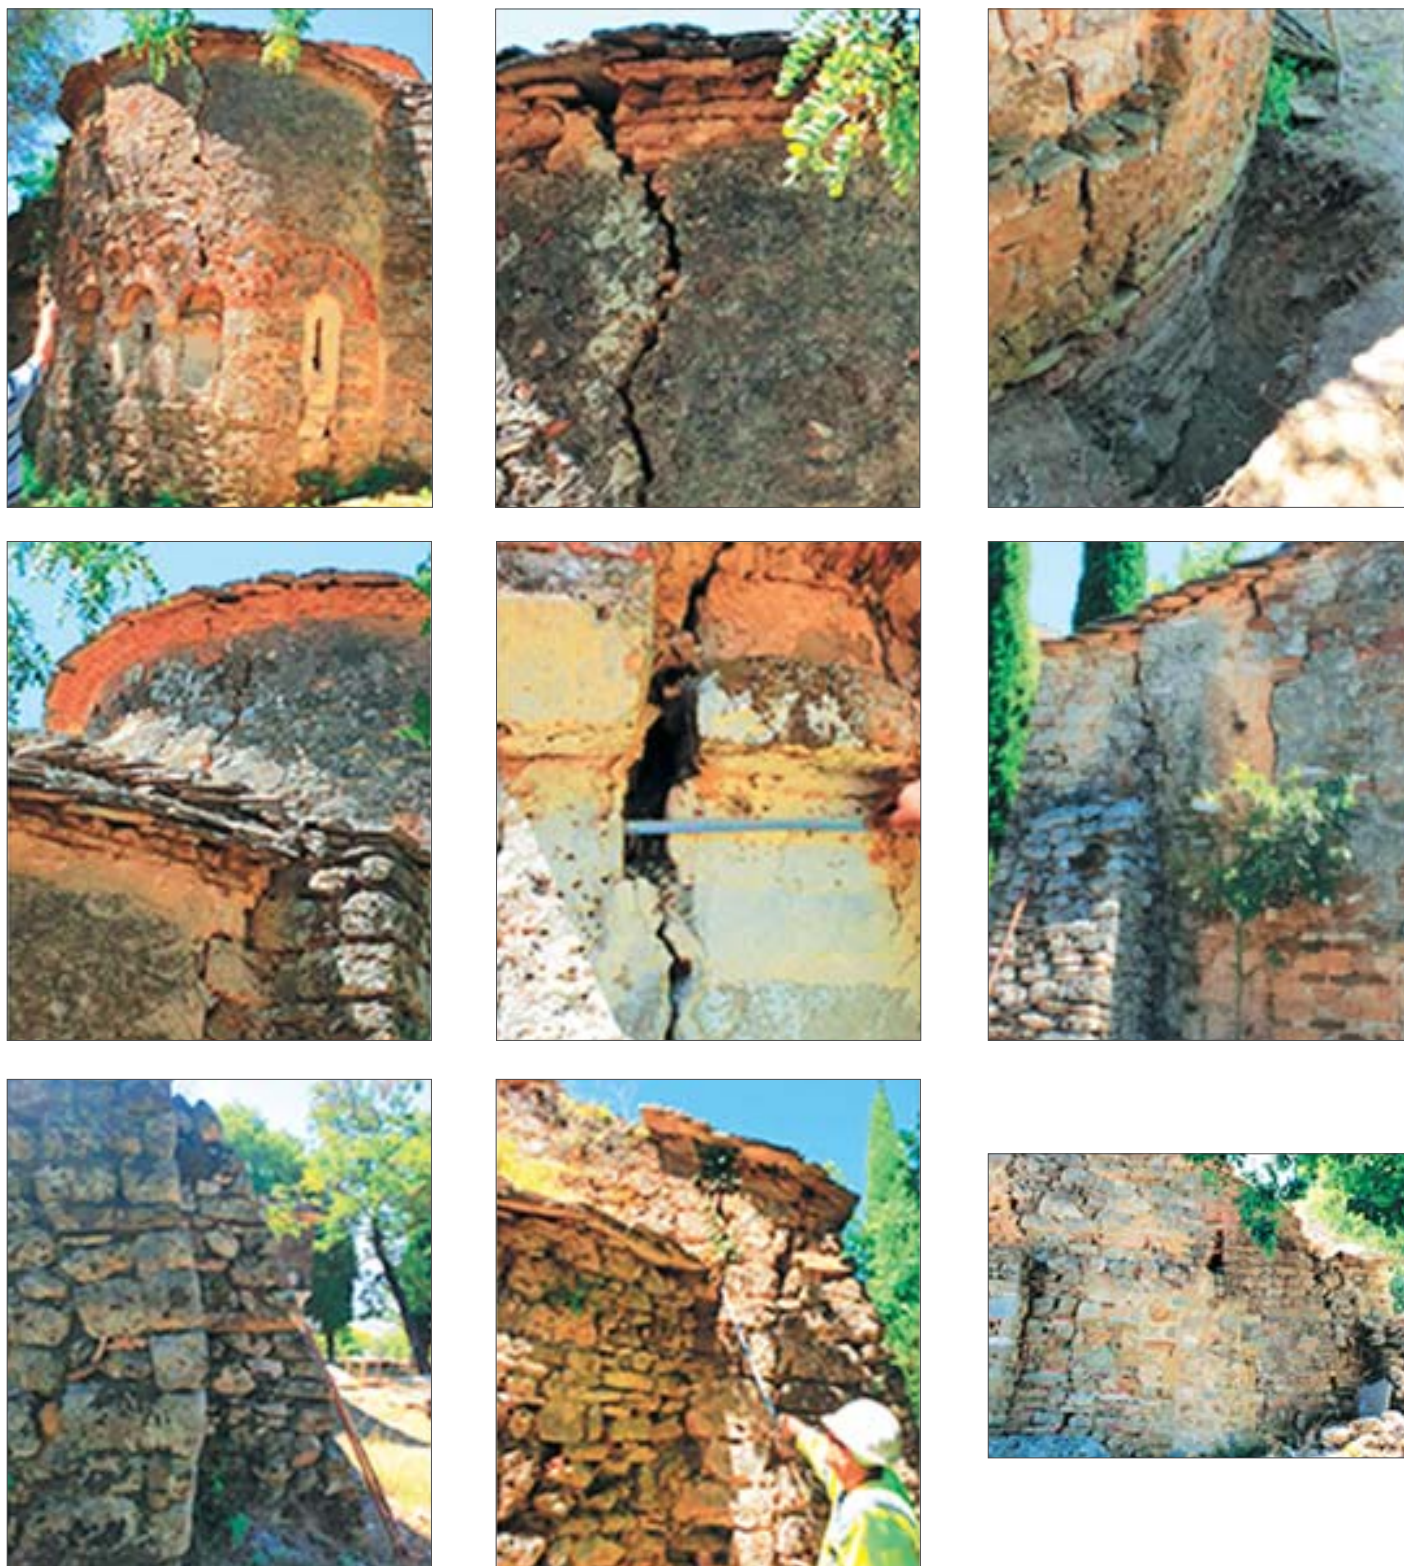
qemerë, harqe e kupolë, ashtu dhe në muraturë (Fig. 43). Në muraturë ato ishin të shumta, por më të rrezikshme vëreheshin në murin lindor (Fig. 44, 44.1), kryesisht në apsidën qendrore, në qoshen veriperëndimore dhe jugperëndimore të fasadës perëndimore (Fig. 45, 46) dhe në muri kontraforcë në anën veriore (Fig. 47).

Fig. 43 Dëmtimet në muraturën e kishës

Konsolidimi i këtyre pjesëve më të rrezikshme për qëndrueshmërinë statike nuk do të mjaftonte vetëm me fugatimet, qofshin dhe të thella dhe me qepjet. Do të duhej të plotësoheshin këto ndërhyrje dhe me injektime të muraturave. Në pjesët ku mungonte piktura murale injektimi u bë me pompë me presion deri në 1 atm, ndërsa në ato pjesë që mund të përmbanin pikturë u realizuan me gravitacion.
