Prof. Dr. Pirro THOMO  
Ark. Rest. Arben SPAHO  
Ing. Rest. Alfred ÇOMA

## RESTAURIMI I KISHËS SË SHËN MARISË NË PESHKËPINË E SIPËRME, GJIROKASTËR<sup>1</sup>

## **RESTORATION OF THE CHURCH OF ST. MARY IN PESHKËPI E SIPËRME, GJIROKASTËR**

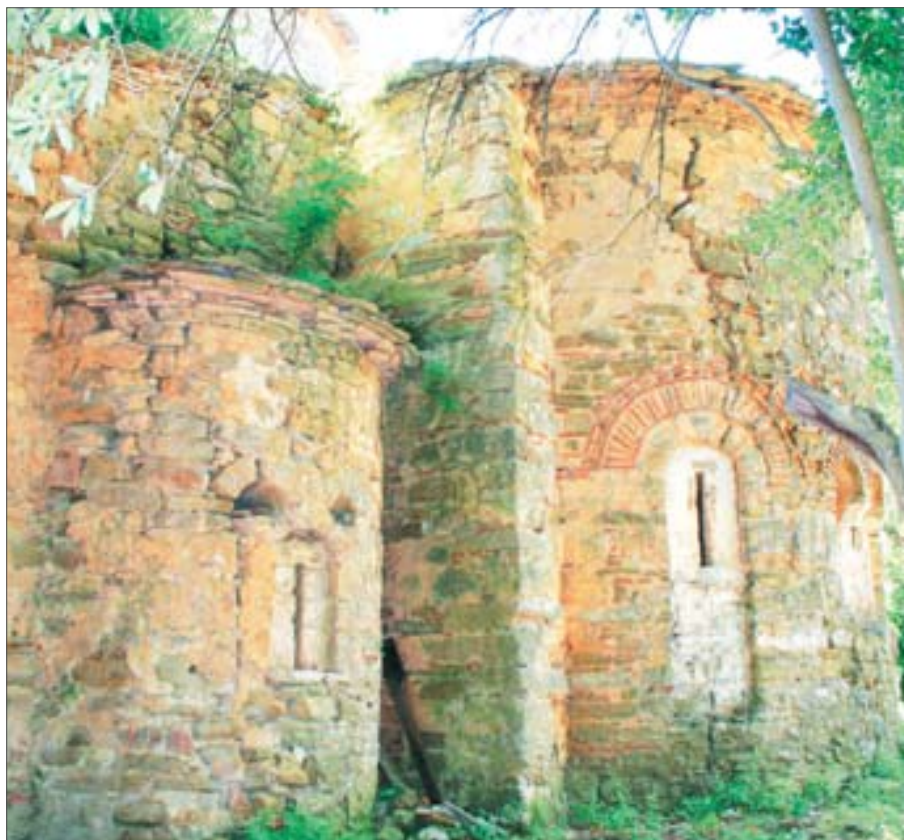
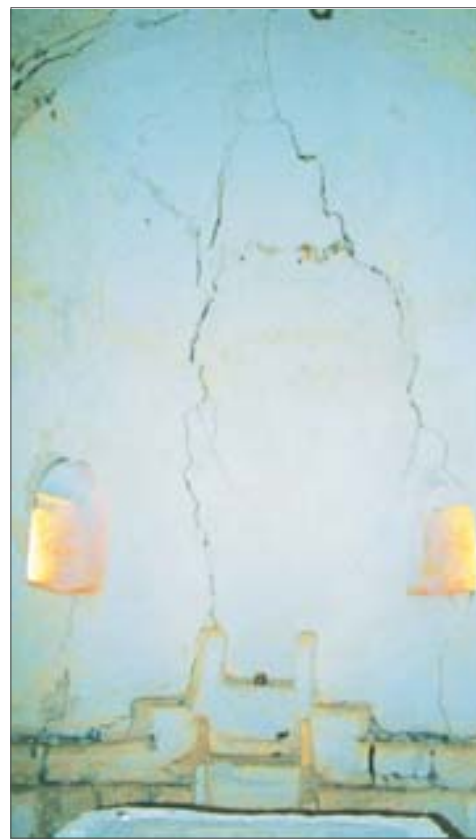
qemerë, harqe e kupolë, ashtu dhe në muraturë (Fig. 43). Në muraturë ato ishin të shumta, por më të rrezikshme vëreheshin në murin lindor (Fig. 44, 44.1), kryesisht në apsidën qendrore, në qoshen veriperëndimore dhe jugperëndimore të fasadës perëndimore (Fig. 45, 46) dhe në muri kontraforcë në anën veriore (Fig. 47).

Fig. 44. 44.1 Çarjet në apsidën qendrore

Çarjet e murit lindor shkonin duke u mbyllur nga lart-poshtë, gjë që na bën të supozojmë se ato nuk kanë rrjedher për ndonjë cedim apo dëmtim themeli. Megjithatë për të vërtetuar shkakun, një nga sondazhet gjeologjike për ekzaminim bazamenti dhe themeli, u bë pikërisht në rrëzë të apsidës (Fig. 48). U vërtetua kështu që çarja nuk shkonte dhe gjatë themelit. Shkak i çarjeve në këtë zonë duhet kërkuar nga hapja e pareteve të apsidës nga shtytjet horizontale të konkës së apsidës që mund të ketë rrjedhur nga mungesa ose dëmtimi i tirandës. Vendosja e një tirande metalike  $\Phi 18$  në nivelin e bazës së konkës së apsidës u mendua si masë efikase për të thithur shtytjen horizontale pikërisht të kësaj strukture të kurbëzuar (shih Fig. 28).

Konsolidimi i këtyre pjesëve më të rrezikshme për qëndrueshmërinë statike nuk do të mjaftonte vetëm me fugatimet, qofshin dhe të thella dhe me qepjet. Do të duhej të plotësoheshin këto ndërhyrje dhe me injektime të muraturave. Në pjesët ku mungonte piktura murale injektimi u bë me pompë me presion deri në 1 atm, ndërsa në ato pjesë që mund të përmbanin pikturë u realizuan me gravitacion.

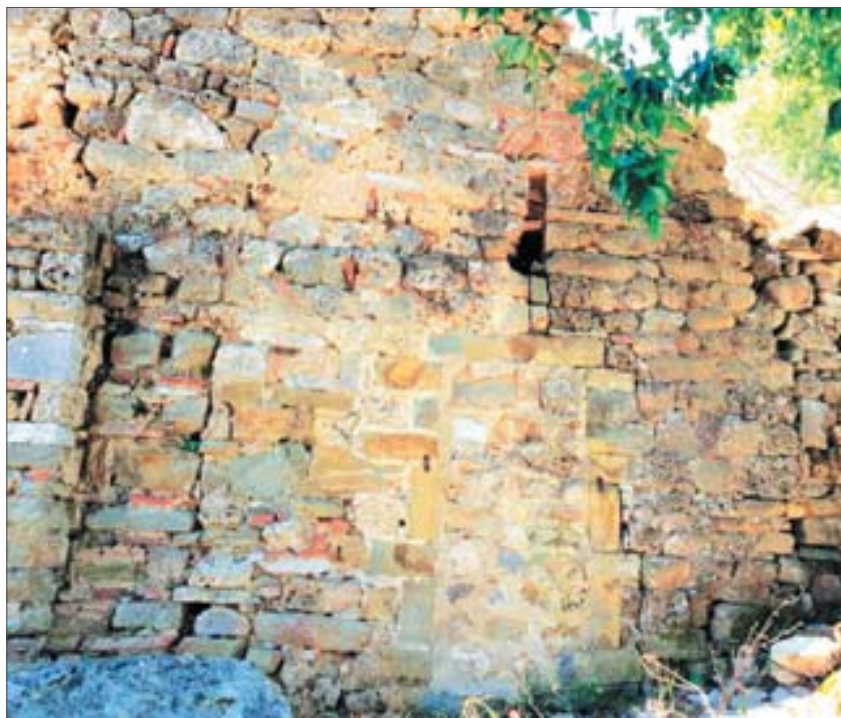
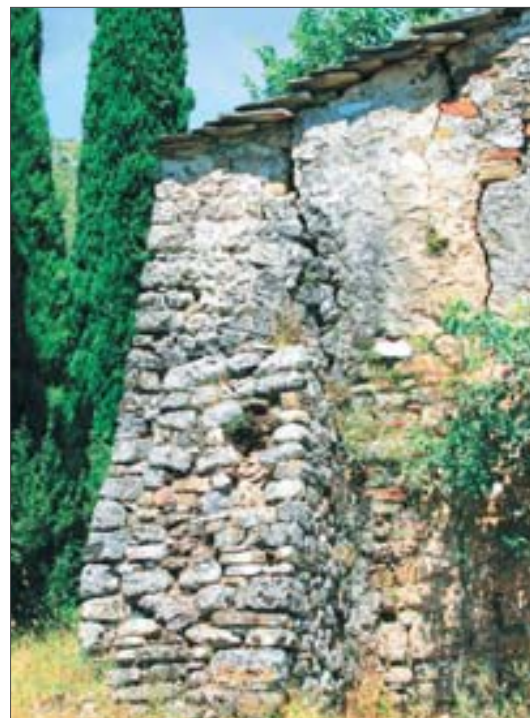
Dëmtimet e anës veriore të pamjes perëndimore duken se nuk kanë ndodhur për herë të parë.

Pikërisht këtu janë bërë kohë më parë përforsime si brenda, ashtu dhe nga jashtë. Shkak mund të ketë qenë dhe ndonjë rrëzim i pjesshëm, për deri sa dhe rindërtimi i qemerit të ambientit këndor veriperëndimor është në një kuotë më të lartë se ambientet këndore të tjera.

Fig. 45. 46. Çarjet në anën veriore dhe jugore të murit perëndimor

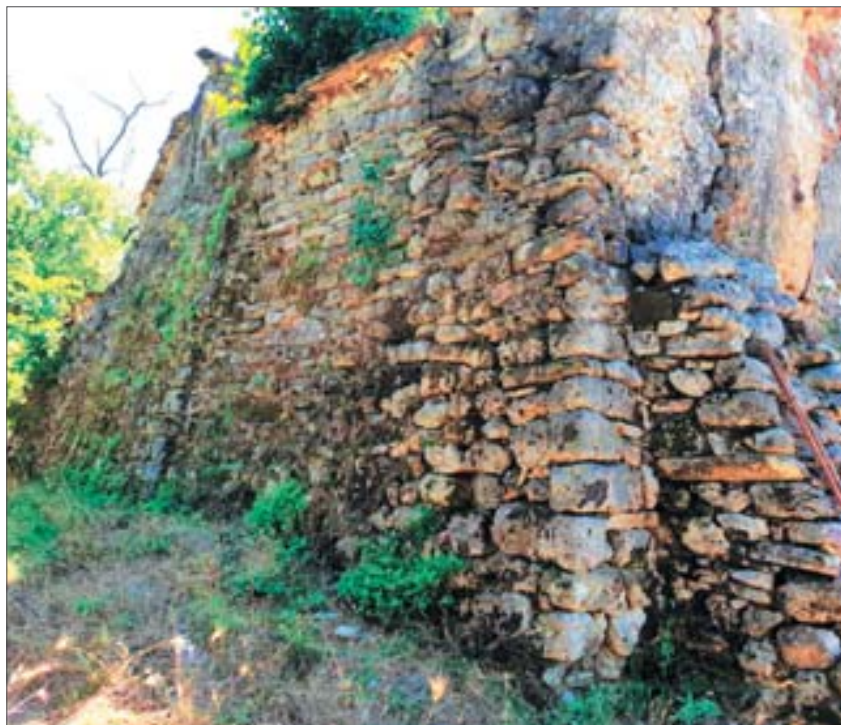
Muri kontraforcë verior me shumë gjasë është ndërtuar për të përballuar dëmtimet që do të ketë pësuar muri verior i kishës, si shmangie nga vertikalteteti për pasojë të mungesës së tirandave. Por me dëmtimet që ky mur ka pësuar duket se nuk mund të luante më rolin e tij për të cilin ishte ndërtuar, duke shkaktuar çarjet e shumta në sistemin e mbulesës dhe të murit lindor. Mungesa e dëmtimeve të anës jugore të kishës dëshmon se shtesa e bërë në këtë anë e ka luajtur mirë rolin të një farë kontraforce për të ekuilibruar shtytje horizontale të sistemit të kurbëzuar të mbulesës.

Fig. 47. Çarjet në murin kontraforcë verior

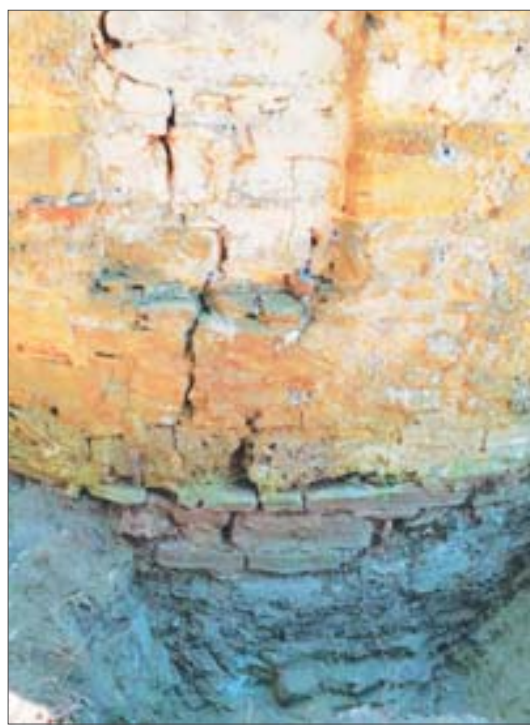
Fig. 48. Sondazhi në themelin e apsidës qendrore

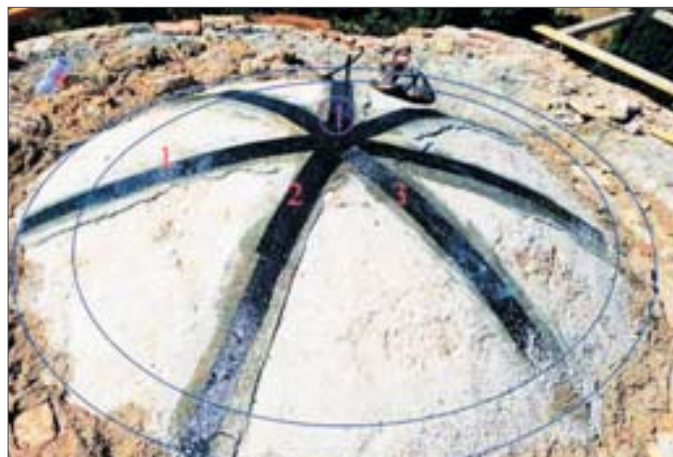
Fig. 49, 50, 51. Vendosja e fibrave të karbonit

Dëmtime të ndjeshme vëreheshin dhe në mbulesën e kurbëzuar të monumentit (Fig. 14, 41, 42). Ngarkesa e tej madhe e ushtruar mbi të nga mbushjet mbas rindërtimit të çatisë, plakja e konstruksionit, efekti shkatërrues i pemëve të mbira në brendësi kishin shkaktuar këtë gjendje. Por prania e çarjeve edhe në kyçet e harqeve e qemerëve na sugjeron dhe shkaku e krijimit të tyre nga mungesa e tiradave që do të thithnin veprimin e shtytjeve horizontale. Vendosja e tiradave metalike do të ishte një zgjidhje për konsolidimin e konstruksionit të mbulesës. Por vendosja e tyre në kompozimin aktual planimetrik e hapësinor mbas shtesave në anën jugore e veriore dhe përforcimeve me mbathje të muraturës e pilastrave, e bënte të vështirë dhe jo efikase vendosjen e tyre. Gjithashtu me konsolidimin e murit shtesë verior iu rikthye funksioni i tij i kontraforcës. Në këto rrethana u parapëlqye konsolidimi i strukturës me fibra karboni, mbasi e gjithë struktura e dëmtuar u shëndosh me qepje e fugatime (Fig. 49, 50, 51).

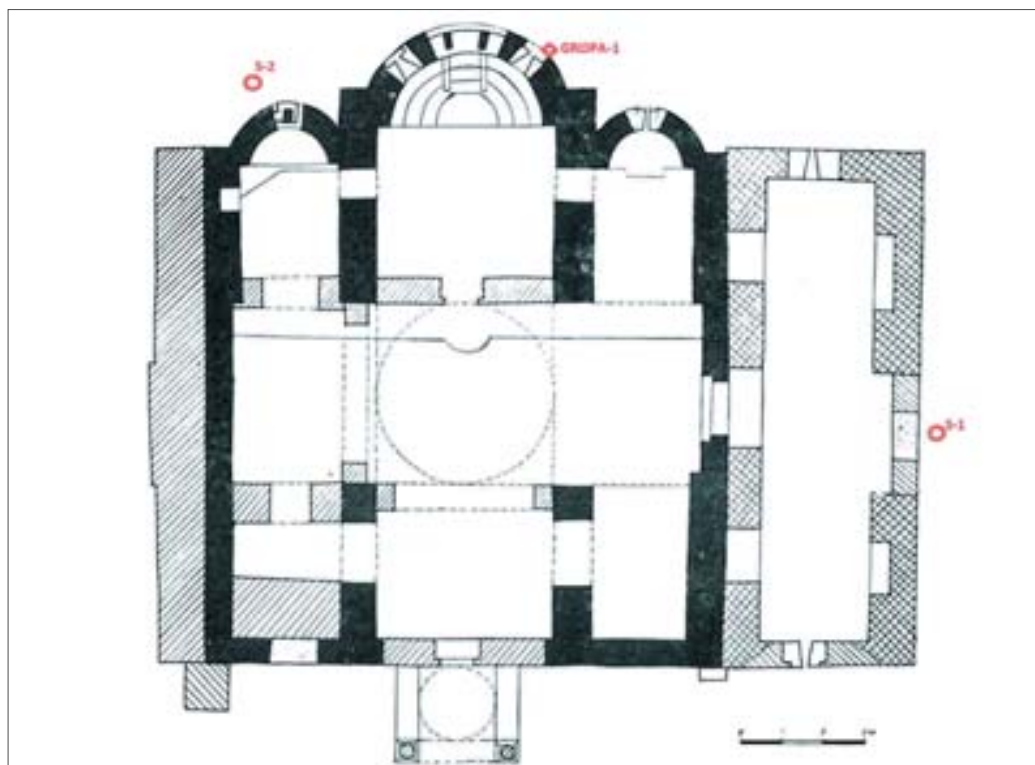
këtë qëllim u krye një studim i kushteve gjeologjiko-inxhinierike i zonës për të përcaktuar karakteristikat fiziko-mekanike të dherave dhe shkëmbinjve të zonës ku mbështetej ndërtesa<sup>10</sup>. Studimi konsistoi në kryerjen e një rilevimi gjeologjik të detajuar, kryerjen e dy shpimeve gjeologjike me thellësi 10.0 m, kryerjen e një sondazhi për analizimin e thellësisë dhe gjendjes së themeleve, kryerjen e analizave laboratorike dhe, në bazë të tyre, përcaktimin e karakteristikave fiziko-mekanike të shtresave të ndryshme gjeologjike (Fig. 55).

Si përfundim tejet i rëndësishëm i studimit për shkaqet e dëmtimit të strukturës së kishës ka qenë dhe baza ku mbështeteshin themelet. Ajo përbëhej nga formacione argjilore, në të cilat kanë ndodhur fenomeni koloidal i materialeve argjilore, të cilat në prezencë të lagështisë fryhen dhe në prezencë të thatësisë çahen. Një luhatje e tillë duke ushtruar për vite një presion në themelet e kishës, dyshim do të sillte dhe pasojat negative në dëmtimet e strukturës së mureve dhe të mbulesës.

Fig. 55. Pikat e sondazheve gjeologjike

Sipas rekomandimeve të studimit përreth muraturës së themeleve u ndërtua një sistem drenazhimi, duke vendosur në anën e jashtme një shtresë çakulli dhe zhavorri. Kjo masë e marrë do të ruajë një lagështi

konstante në zonën e themeleve dhe do të zvogëlojë ndikimin negativ të presionit të shtresës argjilore gjatë ndryshimit të gjendjes së tyre, nga thatësira dhe lagështira.

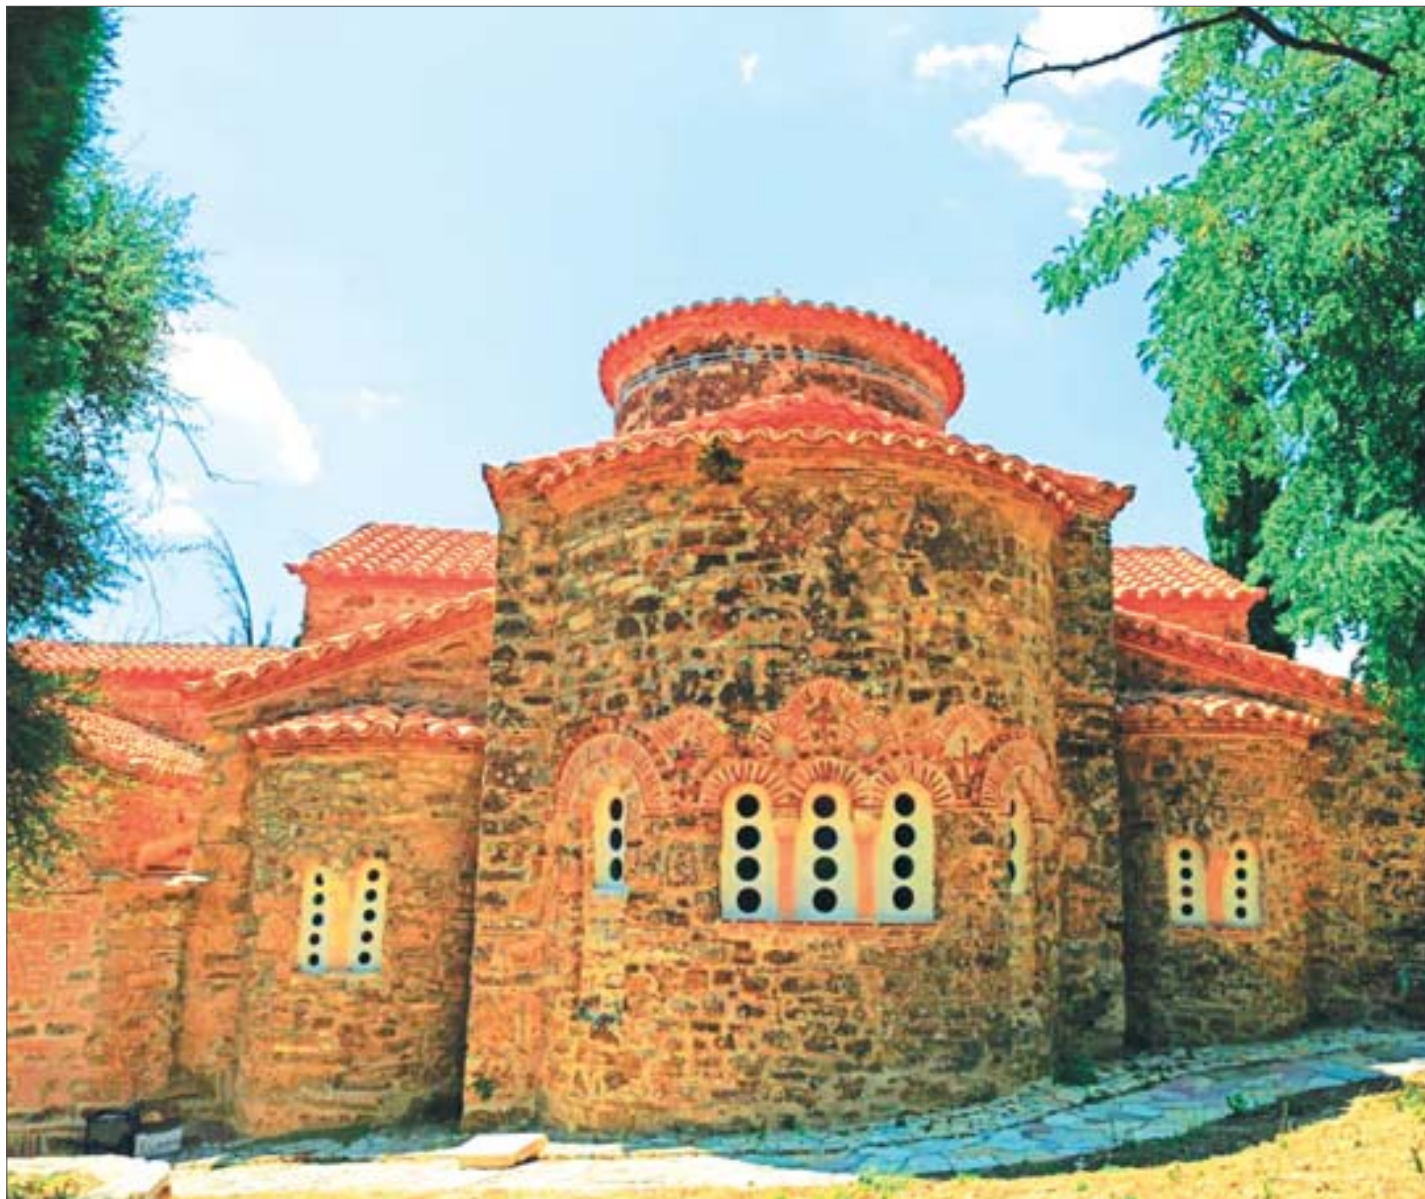
*Fig. 56. Ripërtëritja e dekoracionit në fasadën lindore*

më të spikatura të trajtimit arkitektonik dhe tepër të përdorshme në monumentet bizantine, siç janë dritaret dyshe në frontonet, tambur, madje në apsidë ato janë treshe e të shoqëruara me dritare të tjera anash asaj qendrore. Këto elemente paraqitës të fasadave janë të harkuara të ndërtuara me tulla e të kornizuar me një shirit po prej tullash (Fig. 56). Elemente të tjera të rëndësishme të trajtimit janë

Një dekoracion i tillë i përmbajtur është një tjetër tregues i tipareve që e karakterizojnë këtë monument si të një faze tranzitore drejt formimit të tipit në formë kryqi me kupolë. Për të evidentuar më qartë këtë tipar të rëndësishëm, dekoracioni u pastrua dhe vende-vende u plotësua.

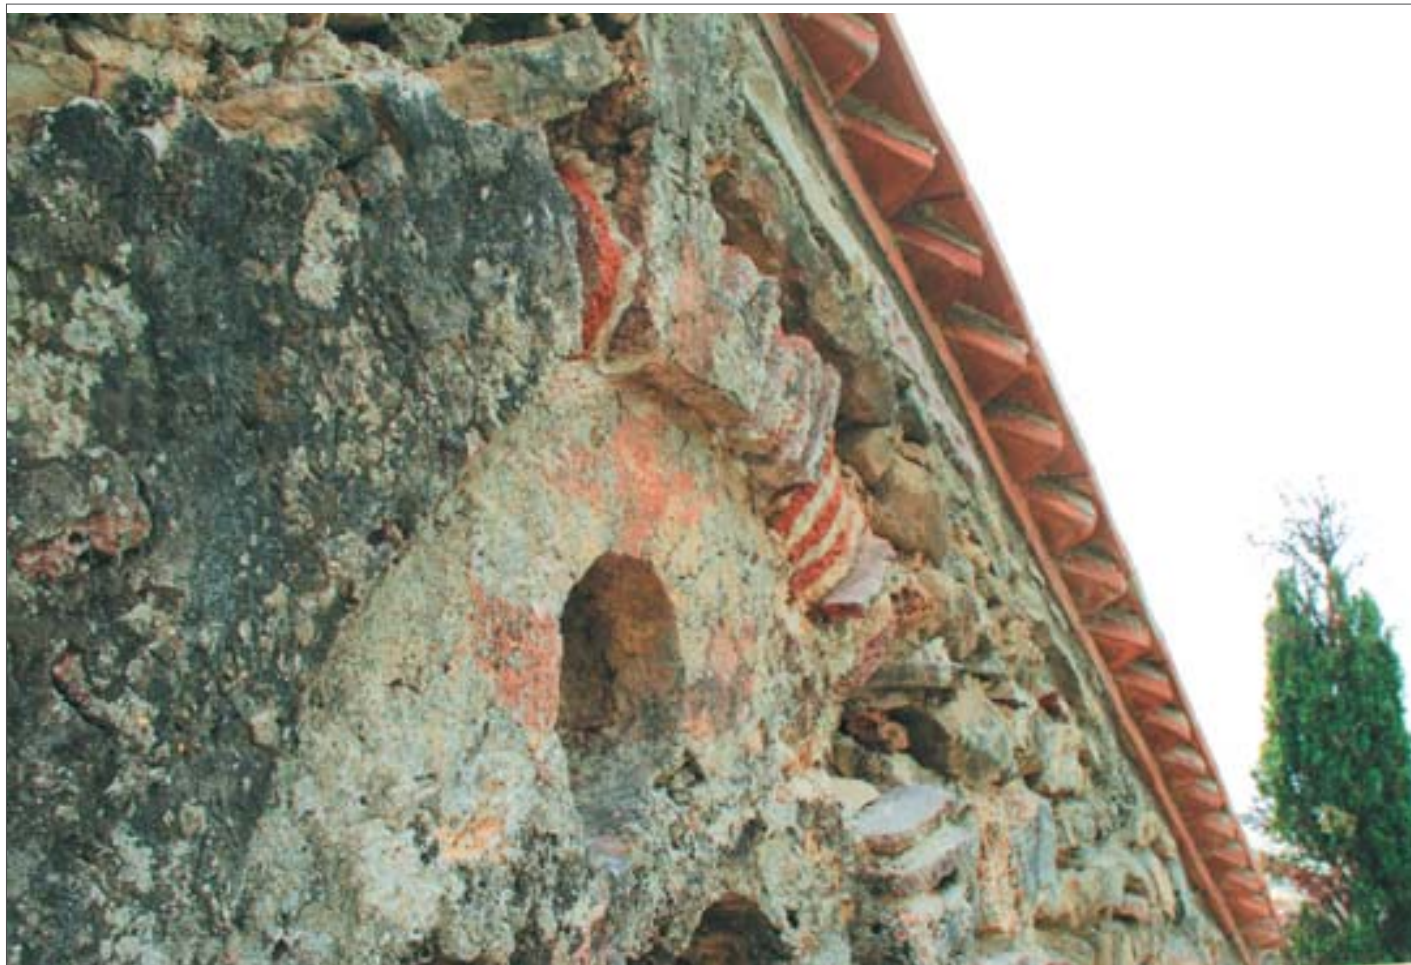
*Fig. 57. Gjurme të diafragmave në frontonin verior*

korniza me një radhë në formë dhëmbësh sharre. Një element tjetër me vlerë i mbetur në frontonin verior ishte dhe një pjesë e diafragmave të dritareve. Ato ishin të thjeshta, me një hapësirë rrethore, prej nga u mor modeli për prodhimin e diafragmave munguese (Fig. 57).

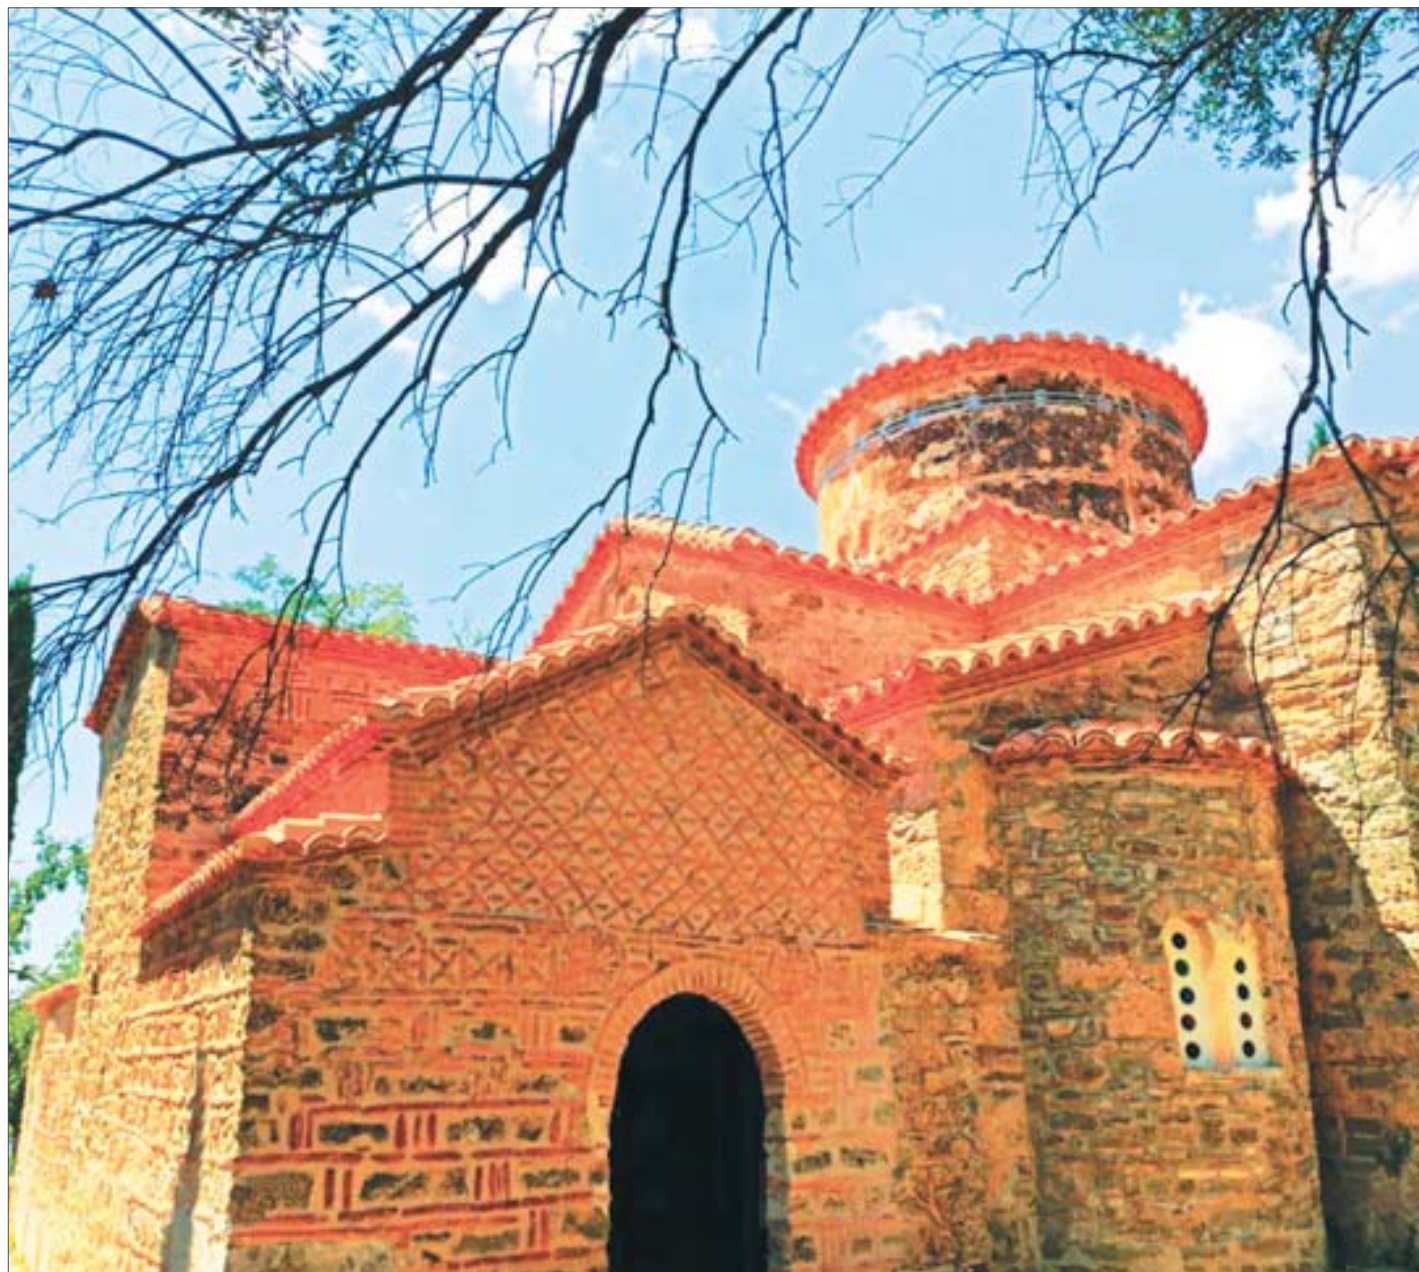
*Fig. 58. Ripërtëritja e dekoracionit të shtesës jugore*

ndërtim i një faze më të vonë, i ka të gjitha pamjet të dekoruara pasurish: pjesa e poshtme e muraturës është ndërtuar me teknikën e kluasonazhit, ndërsa pjesët e sipërme janë të veshura me motive të shumëllojshme me tulla. Pastrimet dhe riparimet e pjesshme ishin ndërhyrjet që u bënë këtu për të nxjerrë në dukje këtë dekoracion (Fig. 58).

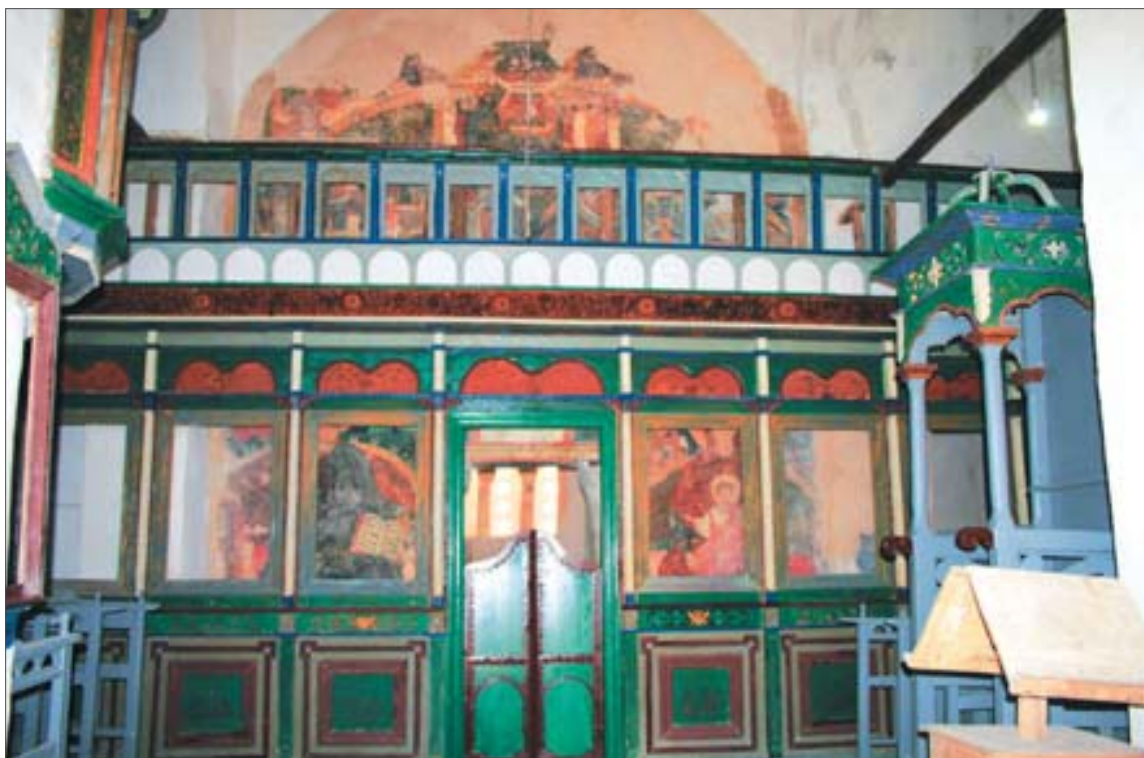
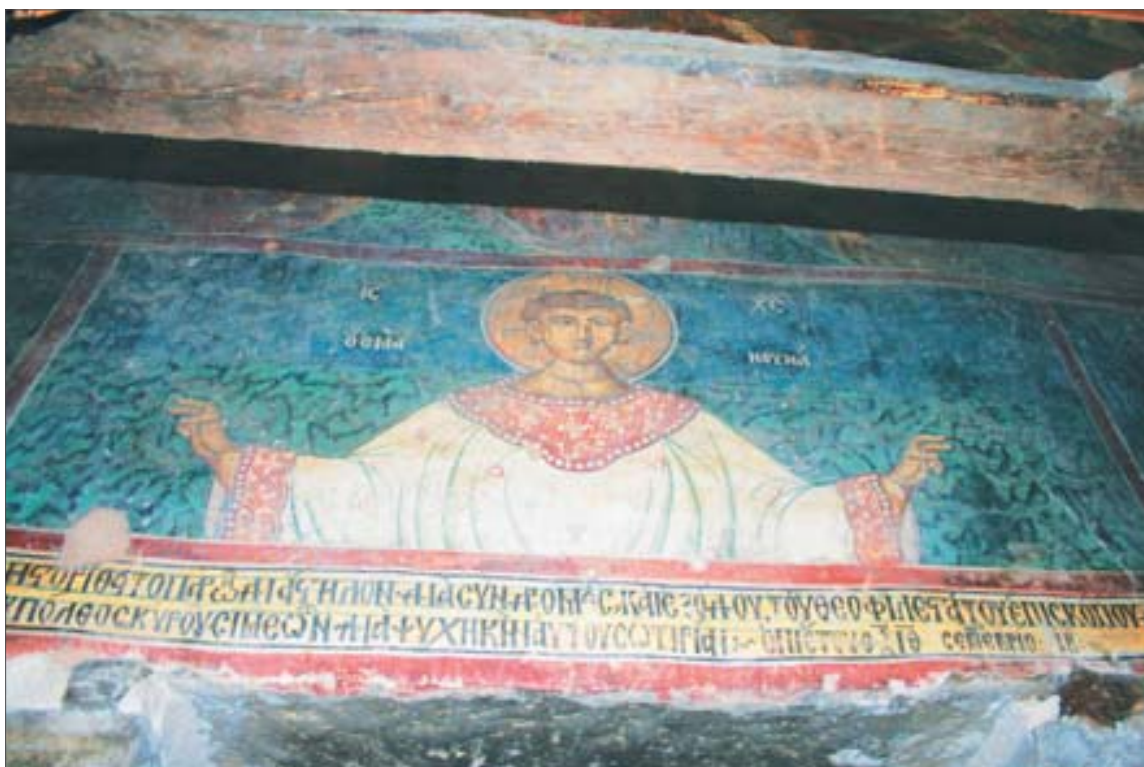
Fig. 59, 60. Konservimi i ikonostasit prej druri dhe i pikturës të ikonostasit të gurtë

Në interior ndërhyrjet u përqendruan së pari në konservimin e pikturës të ikonostasit të gurtë, ndërtuar në vitin 1510<sup>11</sup>. Piktura kishte pësuar dëmtime të strukturës, si dhe një nxirje që e bënte të palexueshme atë. Sondazhet e kryera dëshmuuan për vlerat artistike të pikturës, të cilat përcaktuan dhe

masat e ndërhyrjes konservuese. Ato konsistuan në konsolidimin e gruntit, fiksimin e pelikut dhe në fund në pastrimin nga pluhurat e bloza deri në atë masë për t'i bërë më të lexueshme vlerat artistike që përmbante (Fig. 59, 60).
