### RESTAURIMI I BANESËS SË «PIKTORIT TË POPULLIT» VANGJUSH MIO NË KORÇË

BANESA E PIKTORIT VANGJUSH MIO - KORÇE  
GJENDJA PARA RESTAURIMIT

BANESE E PIKTORIT VANGJUSH MIO  
GJENDJA PAS RESTAURIMIT

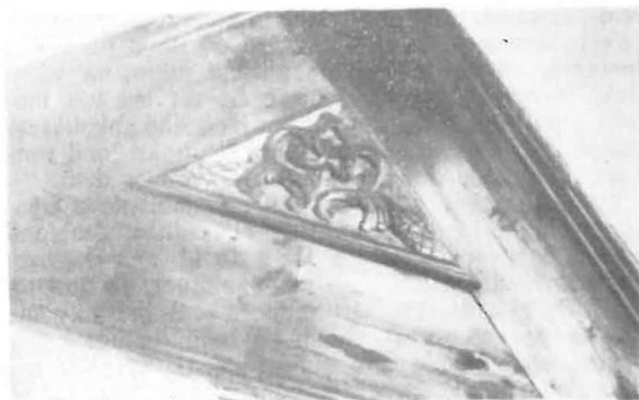
Fig. 4

Kati i sipërm përbëhet prej tre ambienteve kryesore dhe koridorit të ngushtë ndërlidhës. Ambienti nga ana perëndimore siç duket do të ketë shërbyer si dhomë miqsh. Portën e ka të punuar, të qarkuar me fashatura dërrase të profiluara e të rethuara me një kornizë në formë harku, ku janë daltuar ornamentet me shpendë dhe bimë (Fig. 1). Kompozimi i dhomës është karakteristik për banesat qytetare të shekullit të kaluar. Në pjesën fundore është ndërtuar musandra, një pjesë e të cilës krijon një parahyrje për në dhomë (Fig. 2). Përballë musandrës është ndërtuar oxhaku, me kamare të vogla anash tij dhe po në atë mur janë hapur më vonë dy dritare nga mer dritë ambienti (Fig. 3). Në muret kalojnë fashatura dërrase, të cilat formojnë një rjet katroresh, lidhen me musandrën dhe qarkojnë niket e një dollap-muri me kanata të gdhëndura. Tavani ka fushën e suvatuar dhe një kube në mes, në fundin e së cilës është montuar një pllakë dërrase e gdhëndur. Anash tavani, mbas kalimit të lakuar nga sipërfaqet vertikale të mureve kornizohet nga fashatura të gjëra dërrase. Gjithashtu në të katër qoshet e tavanit janë vendosur trekëndësha dërrase, ku janë daltuar motive bimore (Fig. 4).

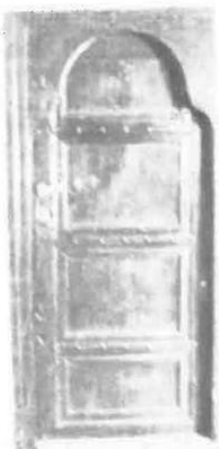
Fig. 5

Ambienti tjetër nga ana lindore, krahas të parit, kohët e fundit ishte kthyer në studio të piktorit. Portën e hyrjes e ka më të vogël e më të thjeshtë nga ajo e dhomës së pritjes (Fig. 5). Përballë portës, ndo-

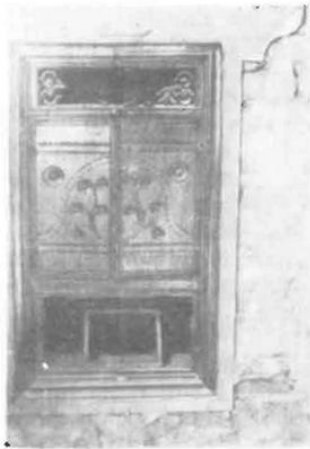
Fig. 6

dhet nikja e oxhakut e cila ka përbri dy dollapë muri, me kanata të gdhendura cekët, ndërsa raftet në pjesën e sipërme vishen me një gdhendje në formë azhuri (Fig. 6). Në faqen lindore është hapur një dritare e madhe, dhe anash saj dy dollapë të ngushtë e të hapur. Edhe në këtë dhomë, janë të pranishëm fashaturat prej dërrase në murin jugor që kornizojnë dollapet. Në pjesën fundore të dhomës, mbi shkallët, është krijuar një nike intime e piktorit, e ndriçuar nga një dritare që del mbi rrugë dhe një tjetër mbi hapësirën e shkallëve.

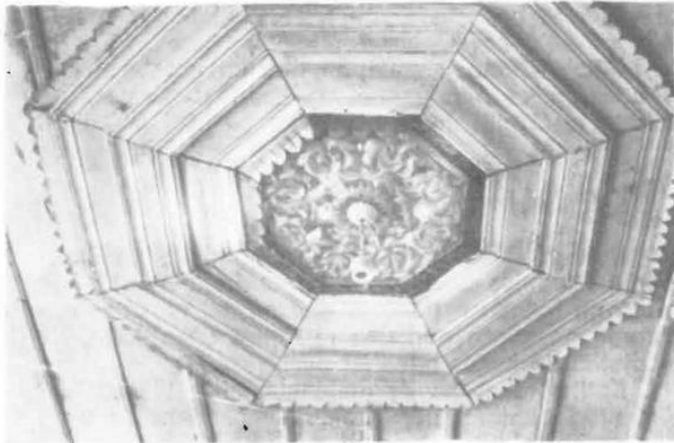
Fig. 7

Në ndryshim me ambientin e parë, studjoja ka tavan dërrase, me një rozetë të madhe tetëkëndëshe në mes (Fig. 7), të formuar nga një pllakë e gdhendur në formë azhuri dhe e qarkuar nga fashatura të gjëra të profiluara. Qoshet e tavanit janë të thje-

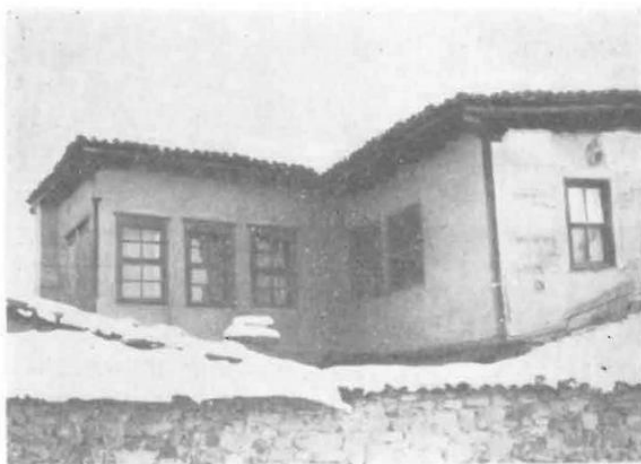
Fig. 9

rrase. Ndriçohet nga dy dritare të mëdha që dalin në oborin e banesës, ndërsa një e tretë sheh në anën perëndimore (Fig. 9). Në pjesën fundore të tij është sajuar një ambient i vogël.

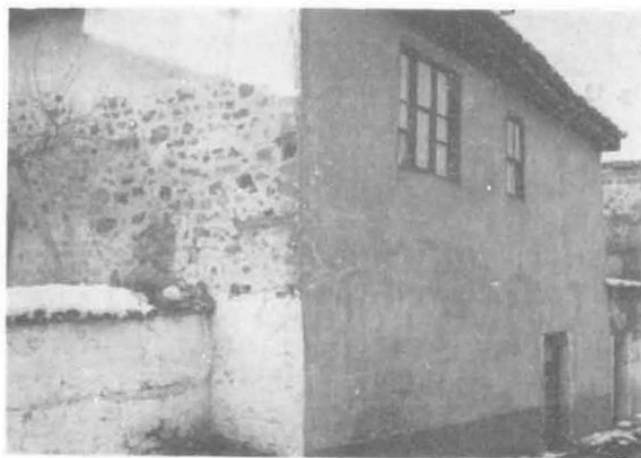
Fig. 10

Trajtimi arkitektonik i jashtëm i banesës është përgjithësisht i thjeshtë. Pamja kryesore lindore, që del në rrugë është e varfër me elementë arkitektonikë. Në të dalin vetëm dy dritare dhe porta e hyrjes, e gjithë faqja është e suvatur (Fig. 10). Nga një varfëri e tillë, krijohet përshtypja e një muri të verbër që fsheh edhe strukturën e brendëshme të banesës. Disi më të pasura janë pamjet nga obori, që gjallërohen nga hajati i hapur dhe dritaret në ka-

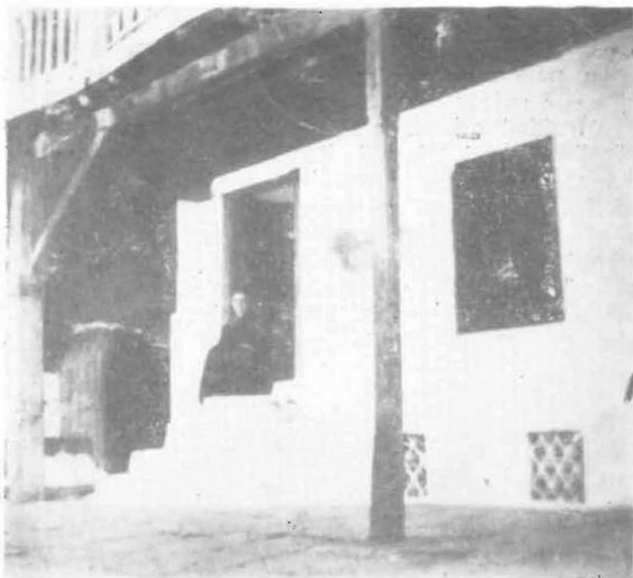
Fig. 11

Nga të dhënat gojore që mundëm të mbledhim paraprakisht rezultoi se banesa kishte pësuar transformime të herëpashershme. Ndryshime të rëndësishme pësoi ndërtesa mbas tërmetit të vitit 1930, dhe më vonë, për nevoja jetese nga vetë banorët. Një fotografi e vjetër e familjes, ndonse e fragmentuar mbështeste plotësisht të dhënat gojore, se banesa ka qënë e tipit të hapur me çardak të ngushtë që sheh nga oborri (Fig. 11).

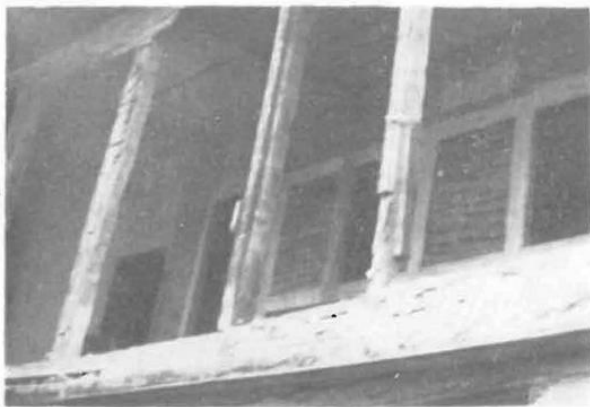
Fig. 12

**Koridori.** U fillua me zhveshjen e suvatimeve në koridorin e ngushtë në murin verior të saj. (Tab. II), për të vërtetuar në se ruheshin elementë të çardakut të dikurshëm apo jo. U vu re se suvatimi nuk ishte origjinal, d.m.th. me teknikën e vjetër me shtresë balte me kashtë dhe me një patinim të hollë gëlqereje. Gjithashtu dhe çatmaja me paretka dërrase nuk ishte e mbërthyer me gozhdë kovaçi, sipas teknikës së vjetër, por me gozhdë të reja, ose «gozhdë fabrike». Mbas heqjes së veshjes së re me paretka u zbuluan tre kollona druri me «jastekë» ose kapitele të gdhendur (Fig. 12). Kapitelet ishin origjinale, prej pishe, por

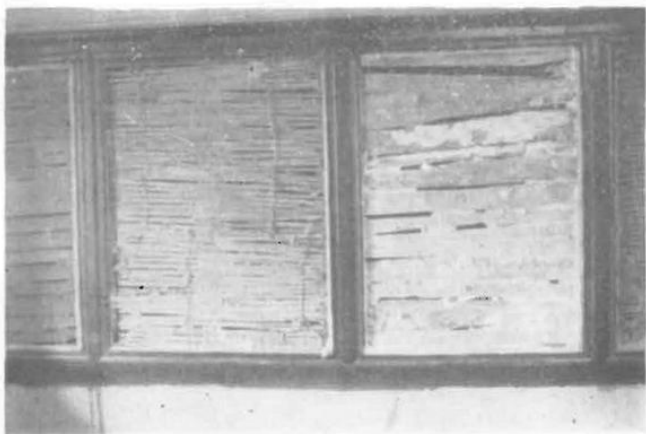
Fig. 13

Faqja tjetër përmbante elementë të vjetër më të shumtë. Edhe kjo faqe ruante ndarjen me katrorë të kornizuar me fashatura dërrase, të njëillojtë me ato të ambientit të banimit (Tab. II). Dy nga këta katrorë ishin të zënë me kallama (Fig. 13), ndërsa pjesët e tjera me paretka dërrase të mbërthyera me gozhdë kovaçi, pra sipas teknikës së vjetër. Largimi i veshjes me kallama nxori në dritë dy hapësira dritaresh të dikurshme (Fig. 14), nga ndriçohej dhoma nëpërmjet çardakut. Në këto hapësira ruheshin të pa prekura kasat e dritareve. Kasat me ndarjet e tyre jepnin të qartë strukturën e hapësirës së dritës, e cila përbëhej nga kanati i dritares me xhama dhe kanati prej dërrase, të dy këta elementë me rëshqitje horizontale në hapësirën e lënë për këtë qëllim ndërmjet dy parateve të çatmasë. Vrimat e hapura në kasë dhe coprat e drurit të mbetura në to dëshmonin se hapësirat e dritës ishin të paisura në pjesën e jashtme me një kafaz kuadratik druri (Fig. 15).

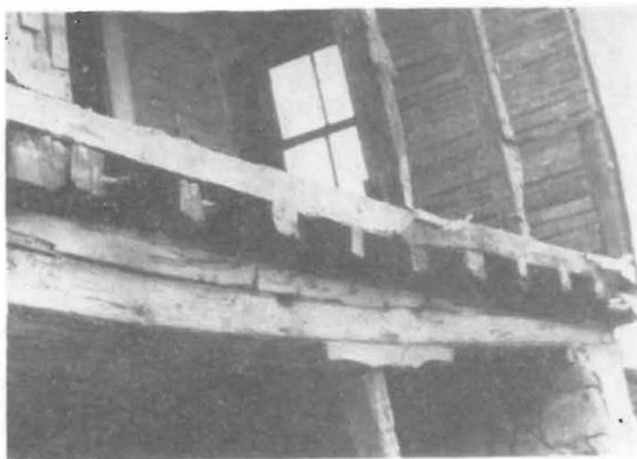
Fig. 16

Heqja e petavrave dhe dërrasave nxorën në pah konstruksionin mbajtës të çardakut. Mbi kollonat në hajat kalonte trau mbajtës gjatësor, mbi të cilin mbështeteshin trarët tërthorë të çardakut ose trarët e dyshtemesë. Trarët tërthorë dilnin tej rafshit të traut gjatësor dhe të gjithë i kishin kokat e prera (Fig. 16). Mjaft prej tyre përmbanin shenjat e një gdhendjeje që dëshmonin për një përpunim dekorativ të tyre

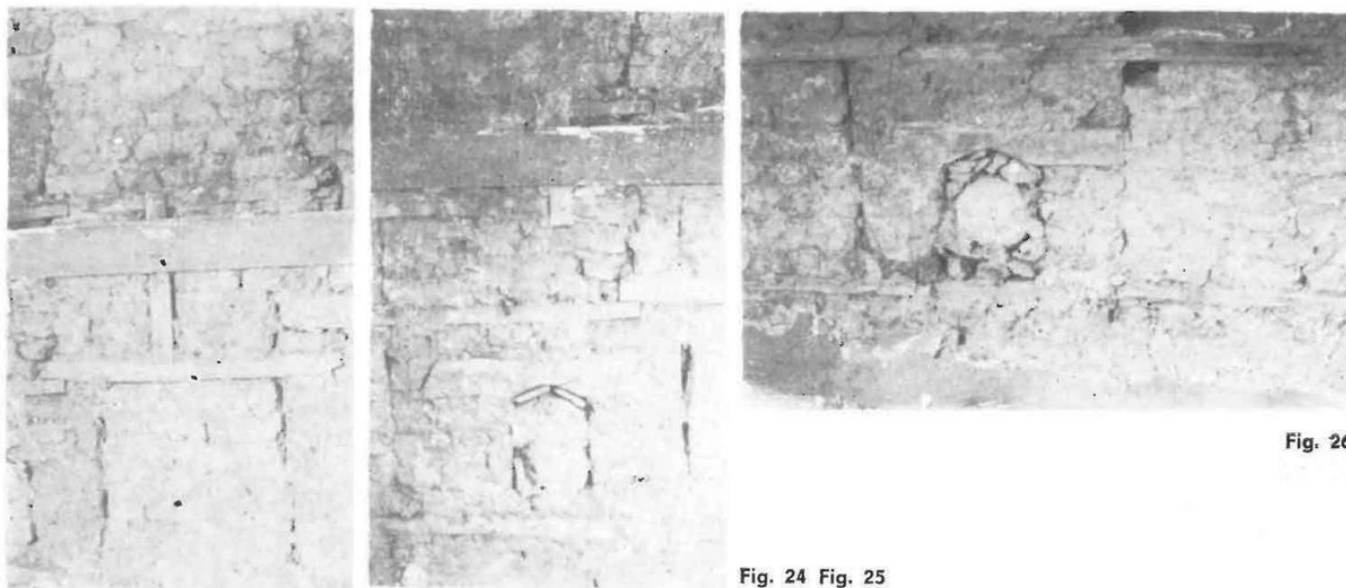
Fig. 26

Faqja jugore e studios nuk dha ndonjë element të ri. Përkundrazi zhveshja e faqes perëndimore zbuloi gjurmët e dy nikeve të mëdha për dollape muri (Fig. 24), një oxhak në pjesën qendrore dhe dy kamare anash tij (Fig. 25), të gjithë këta elementë të murosur. Gjurmët e suvasë në faqet e këtyre elementëve na dhanë të kuptojmë se dikur ato kanë qenë në funksionim dhe në një kohë të dytë janë mbyllur, duke ndërtuar elementë të tjerë në murin jugor.

nuk ruante asnjë gjurmë, heqja e suvasë nxori në dritë dy dritare, një oxhak dhe nike anash tij (Fig. 26).

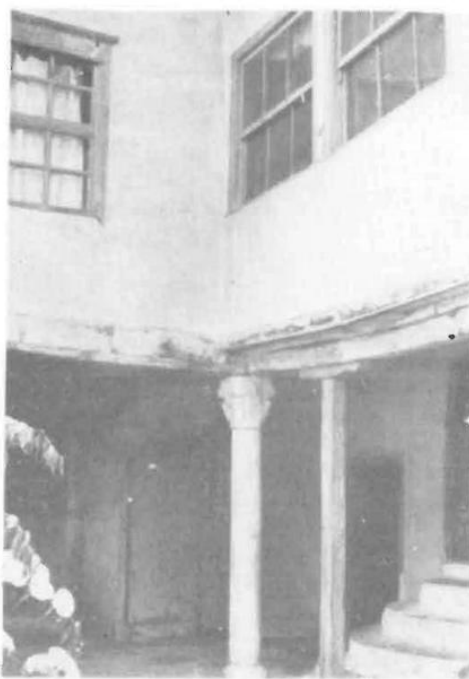
Fig. 28

**Hajati.** Këtu bëmë sondazhe në bazamentin e kollonave prej druri të hajatit për të përcaktuar kuotën fillestare të hajatit dhe mënyrën e mbështetjes të kollonave. Bazamenti përbëhej nga një themel i vazhduar. Mbi themel ishin vendosur gurë me vrima, të cilat shërbenin si bazamente të kollonave prej druri (Fig. 27). Kollonat origjinale prej lisi kishin të gdhëndura në fundet e tyre kunjat. Distanca ndërmjet bazamenteve përcaktoi hapësirën ndërmjet kollonave. Qoshja ndërmjet dy drejtimeve të themeleve ishte prishur, duke vendosur në këtë vënd, në një kohë të vonë, një kollonë prej guri (Fig. 28).

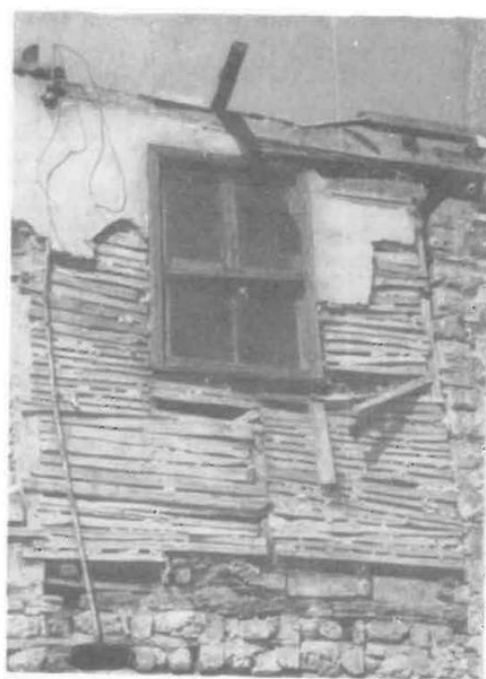
Fig. 29

Në pjesën qendrore të faqes lindore, në përfundim të koridorit ose hapësirës së shkallëve, u zbuluan dy radhë me trarë druri, të vendosur njeri mbi tjetrin, të prerë rrafsh me murin (Fig. 29). Mbyllja e muraturës me çatma në këtë pjesë ishte e mëvonëshme. Nga ana tjetër një konstruksion i tillë na sygjeronte për ekzistencën e një qoshku të dalë, të mbajtur nga bishta druri.

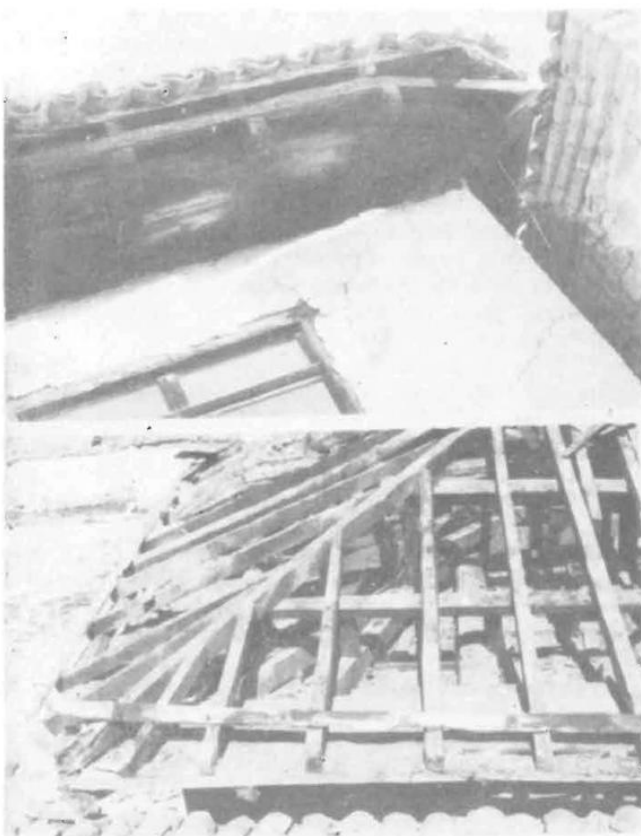
Fig. 30

Konstruksioni i çatisë ishte me «ura», dmth me radhë trarësh horizontale të mbajtur nga baballëkë, mbi të cilat mbështeteshin «makazet» ose binarët tërthorë. Qoshja jugëperëndimore e çatisë ruante strukturën fillestare të paprekur. Këtu vihej re se të gjithë «makazet» janë të prerë rrafsh me përfundimin e strehës horizontale të çatisë (Fig. 30).

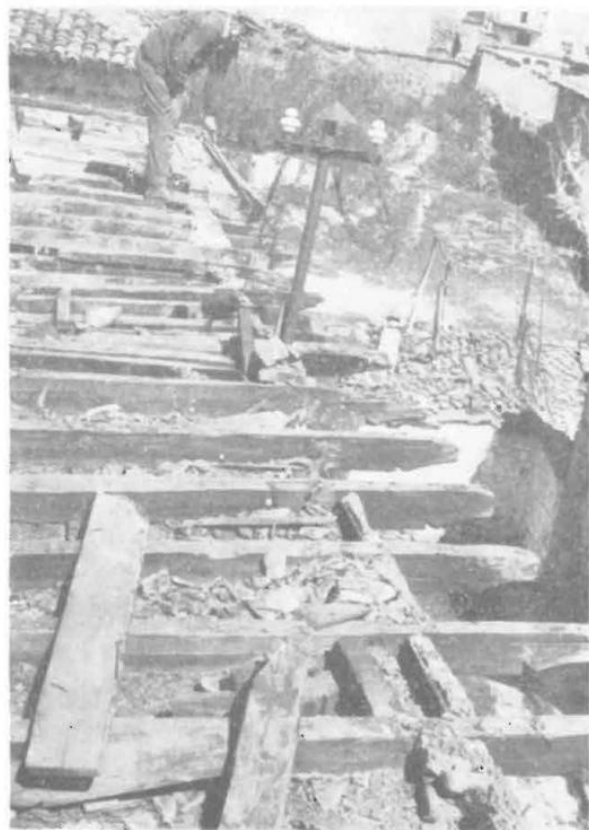
Fig. 31

njëjta, me planin e prerjes që formonte një farë këndi me fibrat, na bënin të mendonim se këto do të ishin pjesë të prera nga radha e dytë e strehës të çatisë (Fig. 31). Dhe me të vërtetë seksioni i këtyre binarëve është i njëjtë me atë të «makazeve» të qoshëve origjinale të çatisë, ndërsa plani i prerjes të të dy pjesëve, «makazeve» dhe copave, përputhej plotësisht. Në këtë mënyrë u përcaktua se streha e çatisë ishte dyfishe dhe se për radhën e dytë të strehës ekzistonte përmasat e daljes, profili i gdhendjes dhe distanca ndërmjet bishtave.

Dy trarë me kokë të gdhendur dhe me dy kllapa në të njëjtën distancë të gjetura në çati përcaktuan daljen e qoshkut nga plani i murit lindor (Fig. 31).

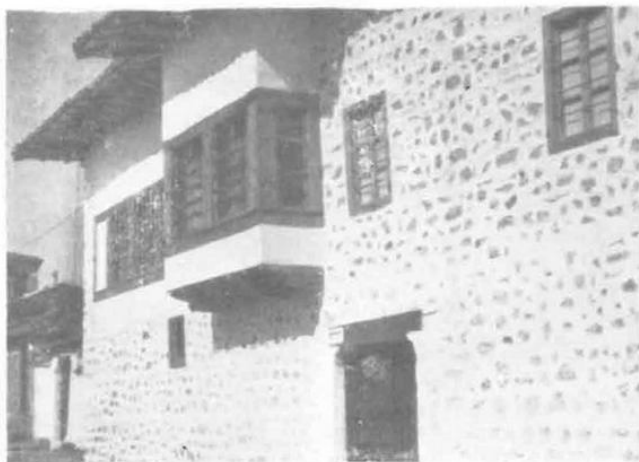
Fig. 33

Banesa është vënë në mbrojtje shtetërore për vlerat e saja të karakterit historik, si banesa e piktorit të mirënjohur, artistit të popullit Vangjush Mio. Por mbas punimeve restauruese dolën në dritë dhe vlerat e padiskutueshme dhe në planin arkitektonik (Fig. 33).

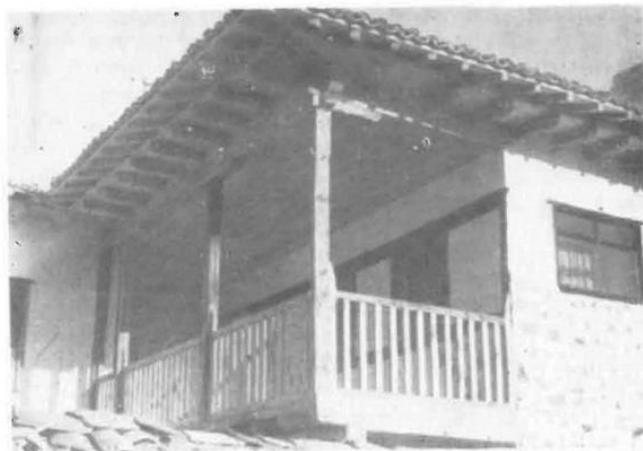
Fig. 35

Banesa është e tipit të hapur me hajat në katin përdhes (Fig. 34) dhe me çardak në katin e dytë (Fig. 35). Lidhja ndërmjet kateve ka qenë me shkallë të thjeshta, të përbërëra prej dy trarëve që mbanin shkelsat prej dërrase. Hapësira e shkallëve hapej në dyshtet e çardakut. Hapësira e ngushtë e çardakut i jep këtij më tepër karakterin e një ambienti ndërlidhës. Ai shtjellohet përpara ambientëve të banimit, të cilat nxjerin në çardak dyert, ndërsa dhoma e pritjes edhe dritaret (Fig. 36). Në fund të çardakut shpëputet dhe del mbi rrugë qoshku i mbyllur (Fig. 37).

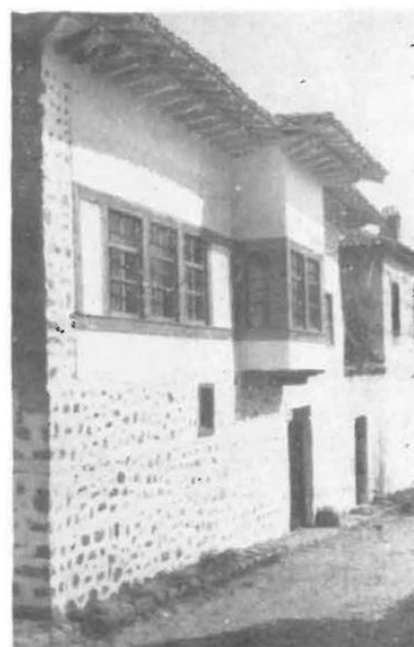
Fig. 38

Banesa del me një faqe në rrugë duke marrë pjesë aktive në formulimin e saj (Fig. 38). Pamja e banesës nga ana lindore gjallërohet nga dritaret e shumta në katin e sipërm, qoshku i dalë mbi rrugë, nga trajtimi dekorativ i elementëve konstruktivë,

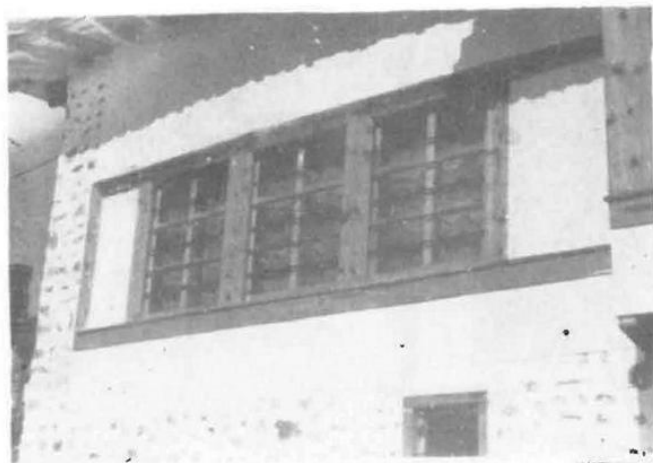
Fig. 39

si streha e dalë dhe e gdhendur e çatisë, faktura e muraturës dhe kombinimi me elementët prej druri. Elementët drusore janë të pranishëm si në pamjet e brëndëshme ashtu dhe në ato të jashtëme. Dritaret nuk qëndrojnë të veçuara, por lidhen me njëra tjetrën (Fig. 39), duke lënë edhe sipërfaqe të plota e të bardha dhe krijojnë në këtë mënyrë një brez unik të pasur në të gjithë sipërfaqen e murit. Një brez i tillë gjallëron mjaft dhe pamjen lindore, ku megjithëse mbizotëron muratura e gurit; nëpërmjet të planeve dhe volumeve është aritur në një zgjidhje të goditur arkitektonike.

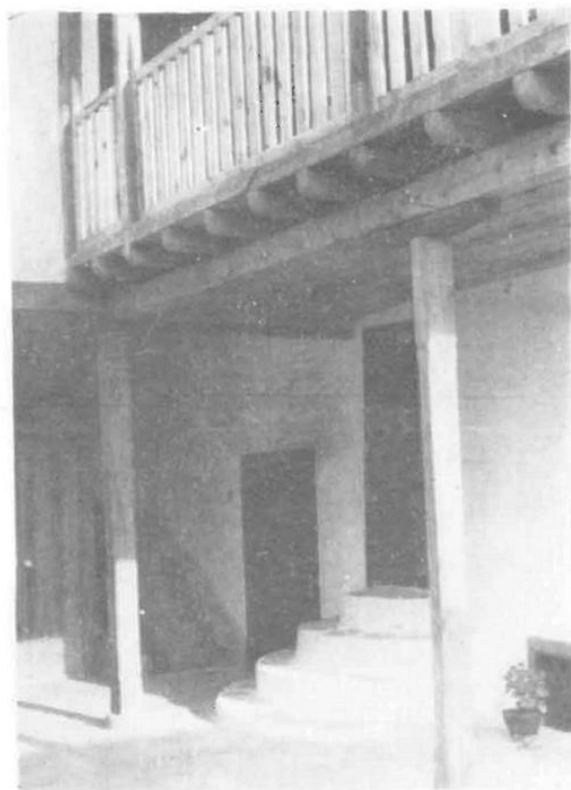
Fig. 40

Karakteristikë në formulimin arkitektonik është se konstruksioni mbajtës prej trarësh dhe kollonash është i zbuluar dhe se çdo element konstruktiv prej druri është i përpunuar nga ana dekorative. Tek kapitelet e kollonave, vetë kollonat, bishtat mbajtës të çardakut (Fig. 40) dhe qoshet, si dhe tek bishtat e strehës së çatisë ndonse ndjehet përkujdesja për trajtimin e tyre dekorativ, ky trajtim nuk e konfondon aspak funksionin e tyre primar si elemente konstruktivë.

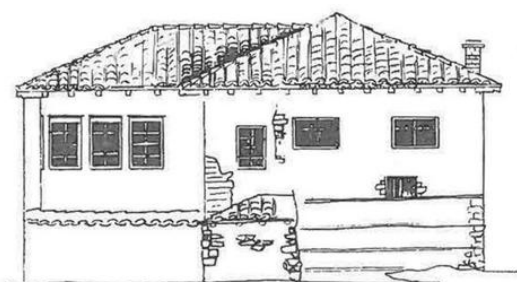
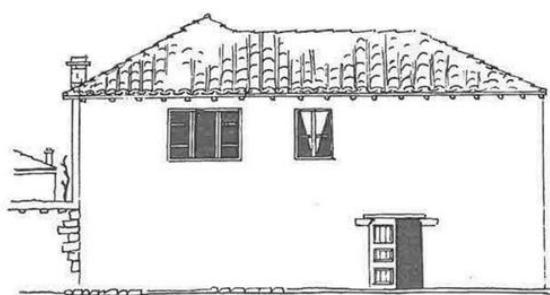
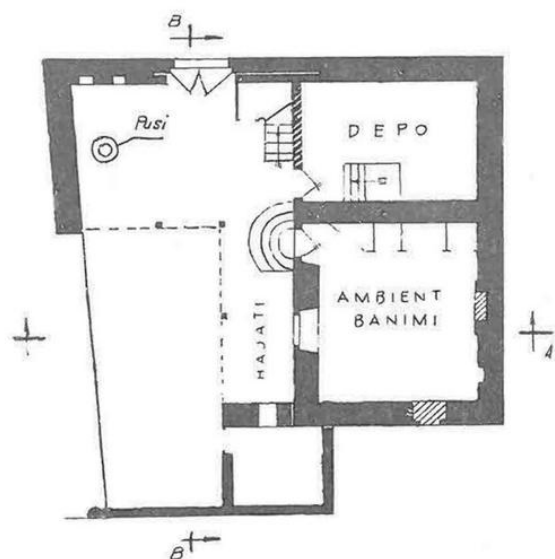
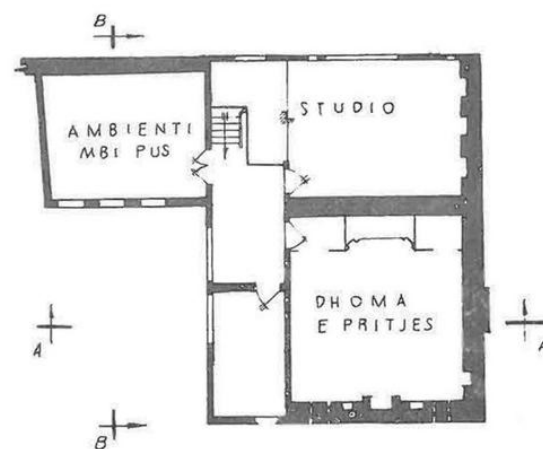
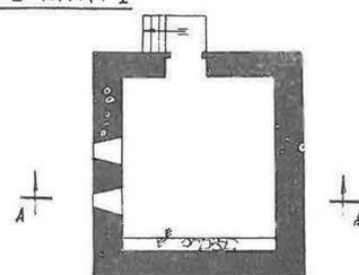
Nga ana teknike banesa ishte në gjëndje mjaft të degraduar. Lënda e çatisë në pjesën më të madhe ishte e kalbur. Kjo kishte sjellë deformime mjaft të dukëshme në tavanet e dy ambienteve kryesore. Strukturat mbajtëse të ndarjes së kateve kishin pësuar cedime dhe përkulje. Si rrjedhim dyshemeja e studios dhe ajo e koridorit kishin shmangje të mëdha nga rrafshi horizontal. Dëmtime serjoze u vunë re edhe në muraturën prej guri në katin përdhe, në qoshen juglindore të banesës, ku muri i lidhur me baltë e breza druri kishte dhënë shtytje. Në përgjithësi strukturat mbajtëse prej druri paraqiteshin mjaft të dëmtuara.
