ΟΡΘΟΔΟΞΟΣ ΑΥΤΟΚΕΦΑΛΟΣ ΕΚΚΛΗΣΙΑ ΤΗΣ ΑΛΒΑΝΙΑΣ

**ΑΠΟΚΑΤΑΣΤΑΣΗ  
ΤΩΝ ΜΝΗΜΕΙΩΝ  
ΟΡΘΟΔΟΞΗΣ ΕΚΚΛΗΣΙΑΣ  
ΣΤΗΝ ΑΛΒΑΝΙΑ**

Τίρανα, 2005

Prof. dr. Pirro Thomo

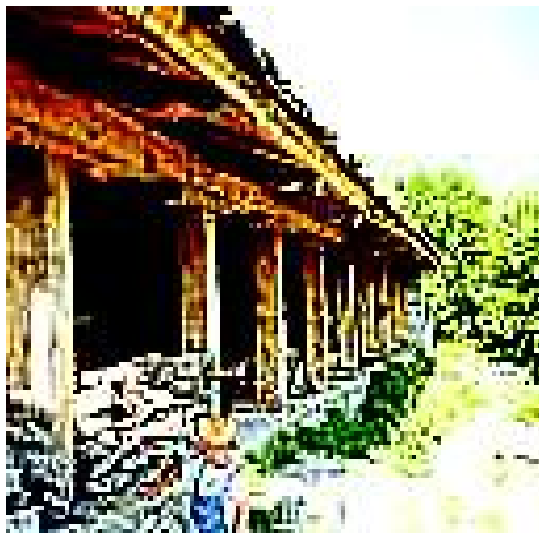
*Νότια άποψη του ναού μετά την πραγματοποίηση εργασιών αποκατάστασης.*

- Οι εργασίες στατικής στερέωσης και αποκατάστασης επικεντρώθηκαν στα εξής σημεία:
  - Ενίσχυση της τοιχοποιίας μέσω αρμολογημάτων σε βάθος και ενεμάτων.
  - Ανακατασκευή των μη υφιστάμενων τμημάτων της τοιχοποιίας του ναού, νάρθηκα, στοάς και καμπαναριού.
  - Ανακατασκευή της σειράς από κολόνες της στοάς.

- Ολική ανακατασκευή της στέγης.
- Συμπλήρωση του εσωτερικού τοξοστοιχείου του ναού.
- Πέτρινη πλακόστρωση του πατώματος του ναού.
- Σύστημα αποστράγγισης και στεγανοποίηση του παρεκκλησίου της Αγίας Παρασκευής.
- Ανακατασκευή της στέγης του.
- Τοποθέτηση θυρών και παραθύρων.

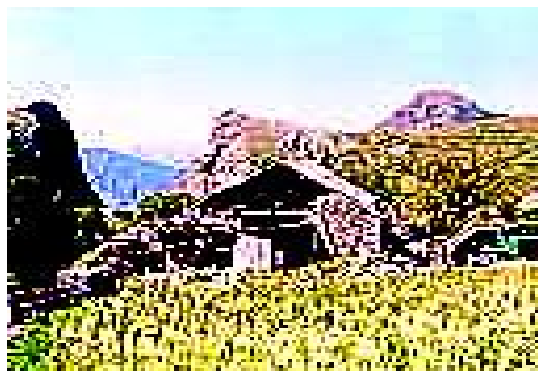
*Ανατολικό πλάνο του ναού πριν από την πραγματοποίηση εργασιών αποκατάστασης.*

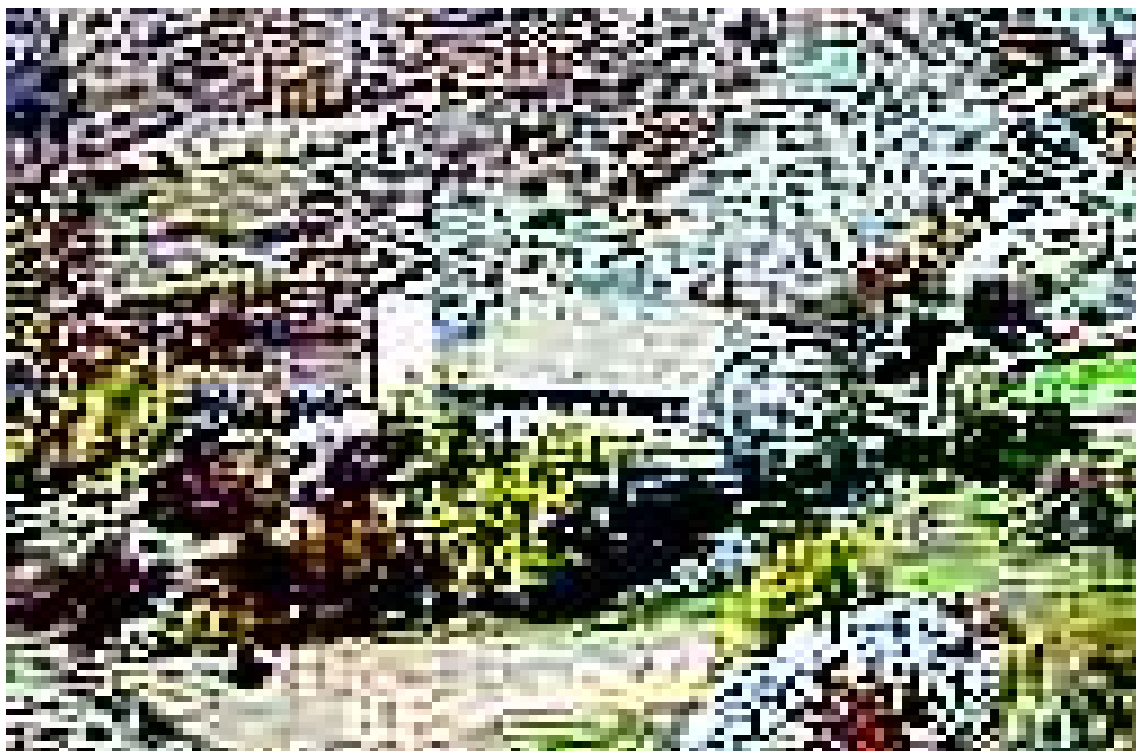
*Η κατάσταση της οροφής του ναού πριν και μετά την πραγματοποίηση εργασιών αποκατάστασης.*

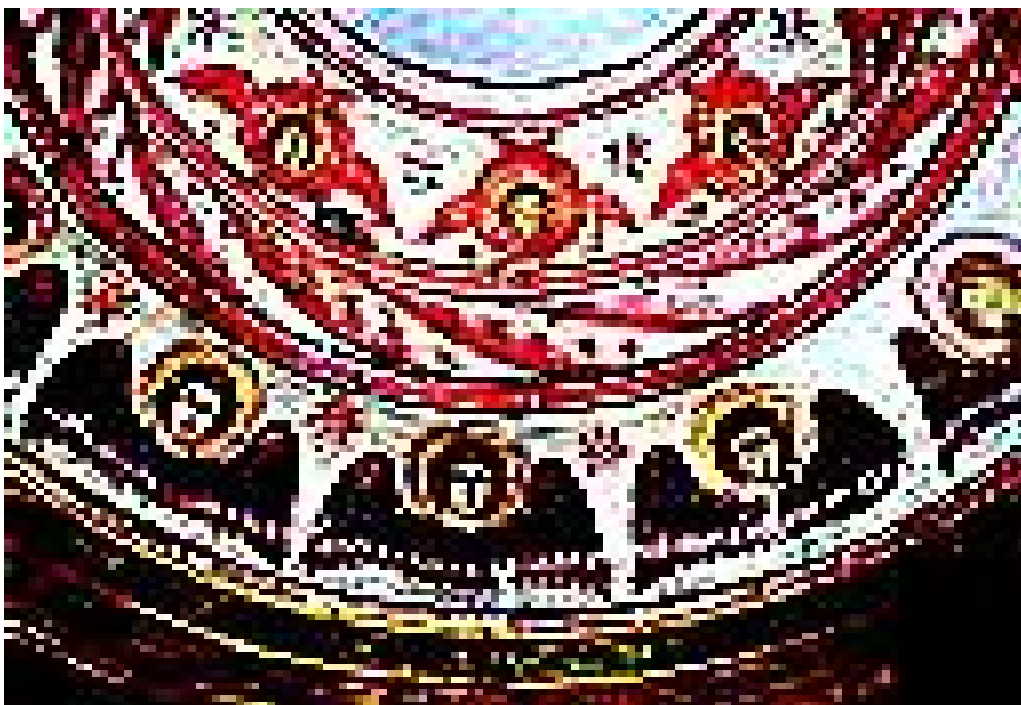
*Ροζέτα οροφής μετά την πραγματοποίηση εργασιών αποκατάστασης.*

*Είναι φανερό η εφαρμογή της τεχνικής της νωπογραφίας στην ξύλινη οροφή του κλίτους.*

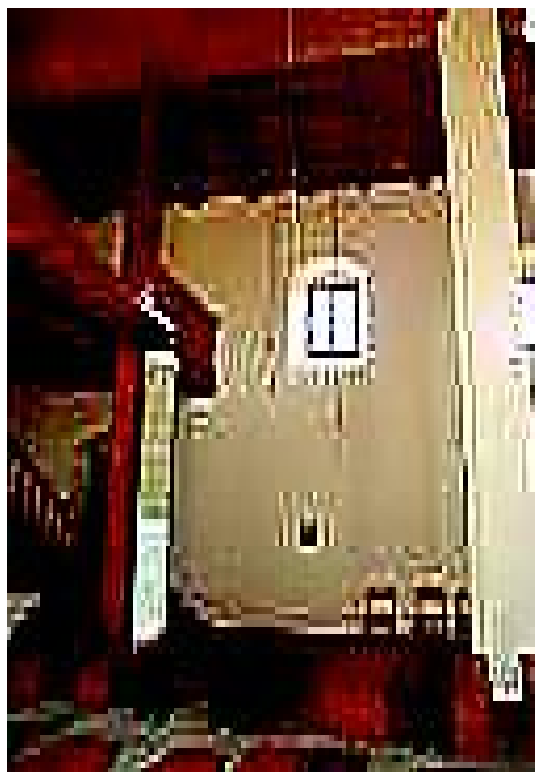
*Το τέμπλο του ναού πριν από την πραγματοποίηση εργασιών.*

Ο ναός της μονής έφτασε στις μέρες μας σε κατάσταση πλήρους αχρηστίας. Η στέγη του είχε καταρρεύσει ολοσχερώς. Επίσης, και τα άλλα κατασκευαστικά στοιχεία, λόγω έλλειψης

- Ανανέωση του εσωτερικού ιχρίσματος.
- Ανακαίνιση του τέμπλου.
- Ανακατασκευή του γυναικωνίτη.
- Στρώσιμο του πατώματος με κεραμικές άκες, διατηρώντας και επισκευάζοντας την άρχουσα κεντρική ζώνη, που είναι λιθόστρωτη ι περιέχει την κεντρική ροζέτα.

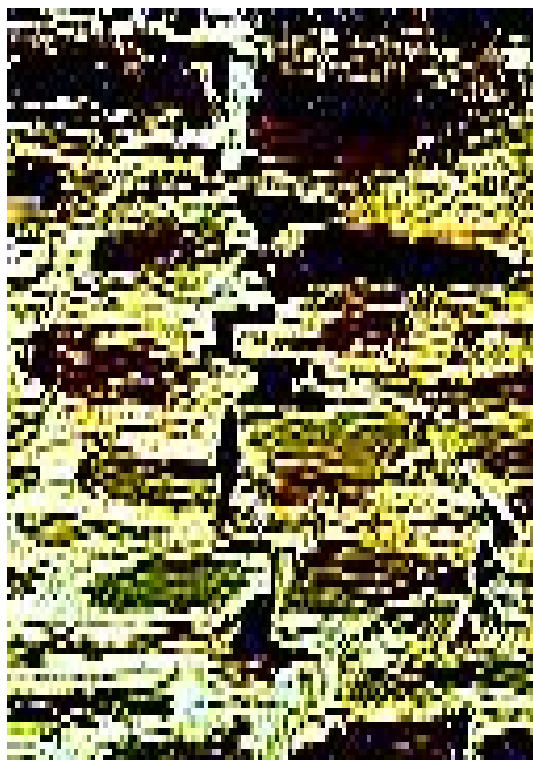
Το μνημείο παρουσίαζε σοβαρές φθορές του φέροντος οργανισμού, οι οποίες είχαν μειώσει αισθητά τη φέρουσα ικανότητα του κτιρίου, σε σημείο που να κινδύνευε άμεσα από μερική ή ολική κατάρρευση, όχι μόνο εξαιτίας έκτακτων παραγόντων, όπως σεισμικές δονήσεις, αλλά και από την απώλεια της στατικής ισορροπίας του κτιρίου, μιας και οι φθορές κλιμακώνονταν συνεχώς. Οι φθορές του φέροντος οργανισμού είχαν προκαλέσει σοβαρές ζημιές και στη σταθερότητα της τοιχογραφίας.

- Οι κολόνες παρουσίαζαν μια κατακόρυφη απόκλιση 5-8 εκ. σε βόρεια και 0-9 εκ. σε ανατολική κατεύθυνση, ενώ η μέση κολόνα της νότιας κιονοστοιχίας είχε υποστεί μια κάμψη στο κεντρικό της τμήμα, που δημιουργούσε ανησυχία για τη σταθερότητά της.

- Η πτώση των κλειδιών σε ορισμένα εγκάρσια τόξα που συνδέουν τις κολόνες με τους περιμετρικούς τοίχους είχε προκαλέσει την πτώση και παραμόρφωση των ημικυκλικών σχημάτων τους.

- Παρατηρούνταν ένα άνοιγμα του κτηρίου στο κεντρικό κατά μήκος τμήμα του, το οποίο έφτανε μέχρι και 7 εκατοστά.

*Φθορές στα δομικά στοιχεία.*

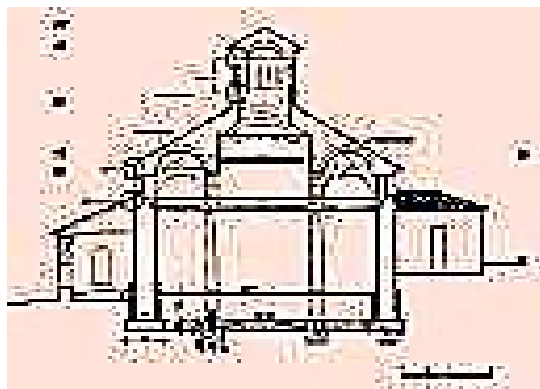
· Οι φθορές στις κατασκευαστικές δομές είχαν προκαλέσει σοβαρές ζημιές στην τοιχογραφία, όπως ρωγμές, αποκολλήσεις, πτώση του χρώματος και, φορές-φορές, πτώση του ζωγραφικού στρώματος.

· Η παρουσία υγρασίας είχε οδηγήσει στην υποβάθμιση των στρωμάτων της τοιχογραφίας, τη μαζική δημιουργία αλάτων ασβεστίου, την απώλεια σύνδεσης ανάμεσα στο

*Η κατάσταση της τοιχογραφίας και της διακοσμητικής οροφής πριν από τη αποκατάσταση.*

· Η φθορά του σκελετού της στέγης είχε προκαλέσει φθορά της διακοσμητικής οροφής του ναού και η αποσάθρωση των σανίδων.

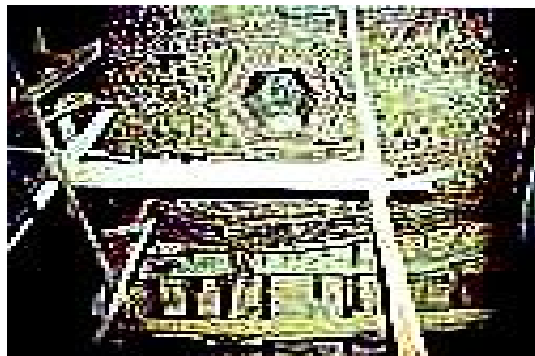
· Τα ξύλινα τμήματα, κατασκευαστικά ή διακοσμητικά, όπως το σκελετό της στέγης, του γυναικωνίτη, οι σκάλες, τα δρύινα διακοσμημένα ταβάνια κτλ., είχαν υποστεί μεγάλη φθορά ή είχαν καταστραφεί πλήρως.

*Η οροφή του νάρθηκα πριν από την αποκατάσταση.*

· Με την αντικατάσταση των εξολοκλήρου φθαρμένων ή εκτός λειτουργία στοιχείων, όπως είναι η τοποθέτηση οριζόντιων μεταλλικών ελκυστήρων στη θέση των παλιών ξύλινων ελκυστήρων. Στην κατηγορία αυτή συγκαταλέγονται και η ανακατασκευή των δρύινων στοιχείων του νάρθηκα, όπως στη στέγη, στον γυναικωνίτη κτλ., ο βαθμός φθοράς των οποίων καθιστούσε αδύνατη τη συντήρησή τους.

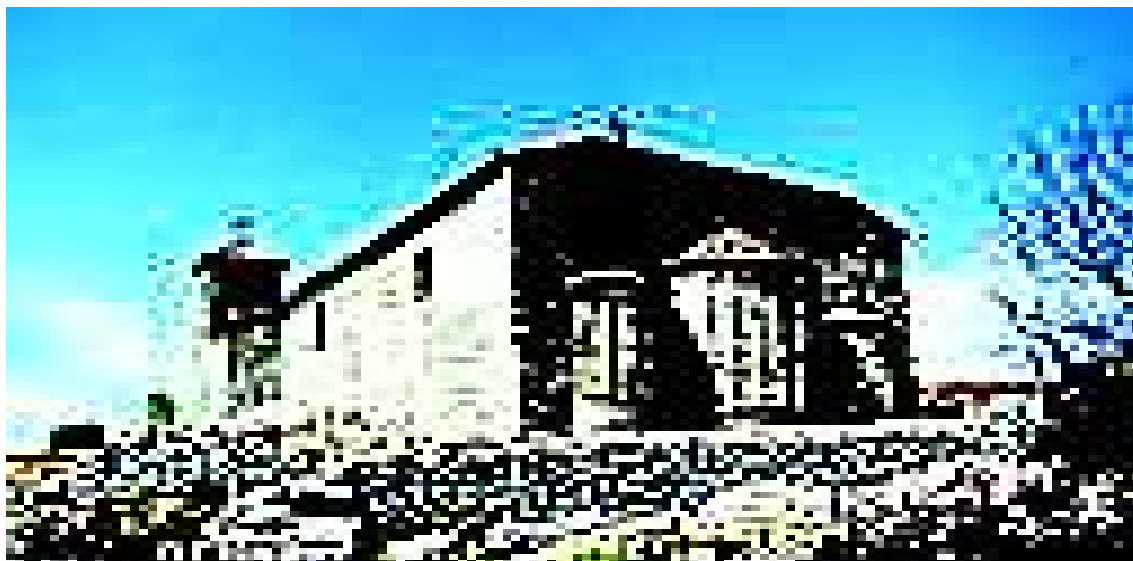
*Νοτιοανατολική όψη του ναού μετά την αποκατάσταση.*

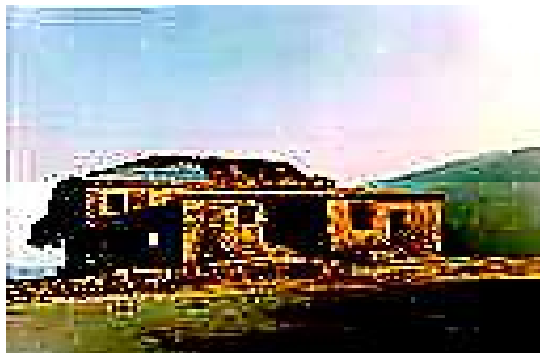
εγκατάλειψη του κτηρίου για πολύ χρόνο είχε δημιουργήσει σοβαρά προβλήματα για τη στατική επάρκεια του. Παρατηρούνταν φθορές του ασβεστοκονιάματος, ολικές ζημιές της στέγης του ναού, είχαν βγει εκτός λειτουργίας οι ελκυστήρες των τόξων και είχαν προκληθεί ρωγμές στην τοιχοποιία και στον εσωτερικό χώρο, κτλ.

*Βορειοανατολική όψη του ναού πριν από την αποκατάσταση.*

- Συρραφές με σιδερένιες ράβδους των μεγάλων ρωγμών στην τοιχοποιία και στις καμάρες.
- Πλήρες αρμολόγημα της τοιχοποιίας και του συστήματος κάλυψης.
- Συμπλήρωση του συστήματος κάλυψης.
- Στερέωση των κολόνων και των πεσσών των τόξων.

- Τοποθέτηση νέων μεταλλικών ελκυστήρων και κάλυψή τους με ξύλο για αισθητικούς λόγους.
- Κατασκευή ενός σενάζ σκυροδέματος στο επάνω μέρος της τοιχοποιίας.

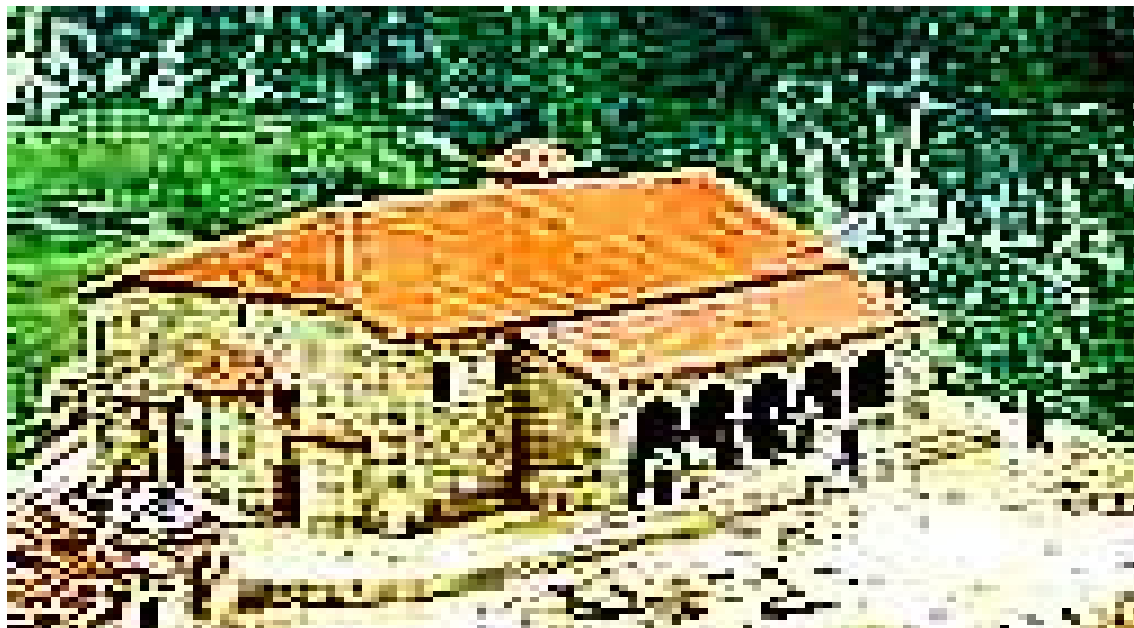
*Βορειοανατολική όψη του ναού μετά την αποκατάσταση.*

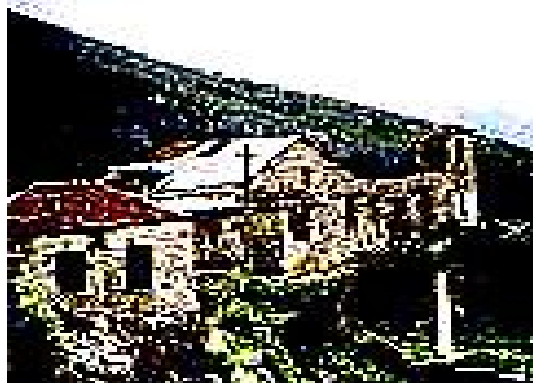
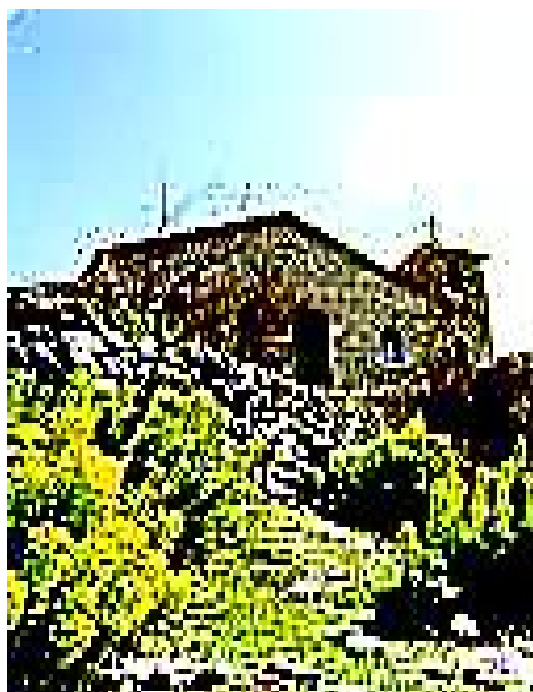
*Δυτική όψη του ναού πριν και μετά την αποκατάσταση.*

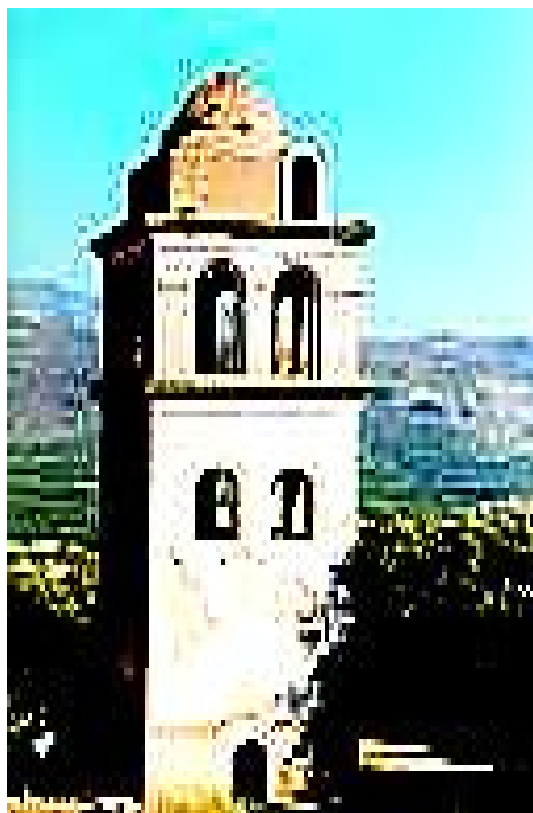
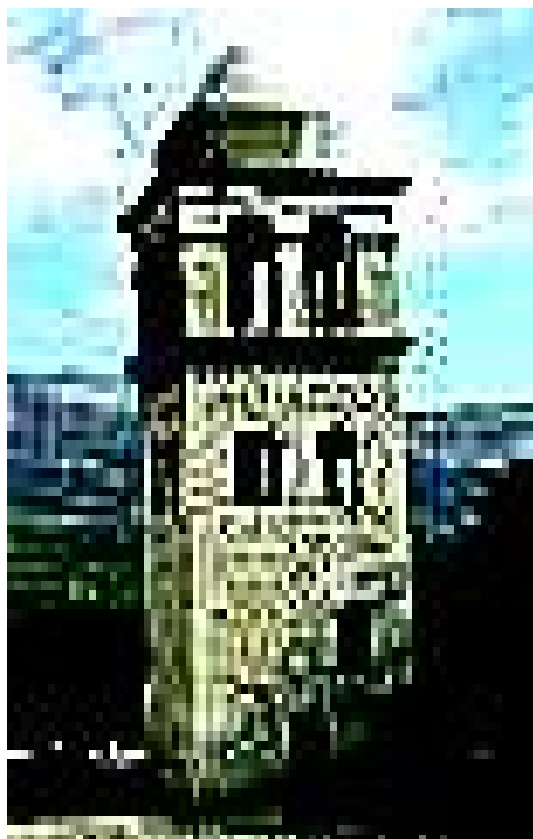
*Όψη του καμπαναριού πριν και μετά την αποκατάσταση.*

- Εξωτερικά αρμολογήματα της τοιχοποιίας.
- Επισκευή του καμπαναριού.
- Ηλεκτρικές και υδραυλικές εγκαταστάσεις.
- Διαμόρφωση του περιβάλλοντος χώρου του ναού.
- Αποκατάσταση και συντήρηση του τέμπλου.
- Αποκατάσταση της διακοσμητικής οροφής.

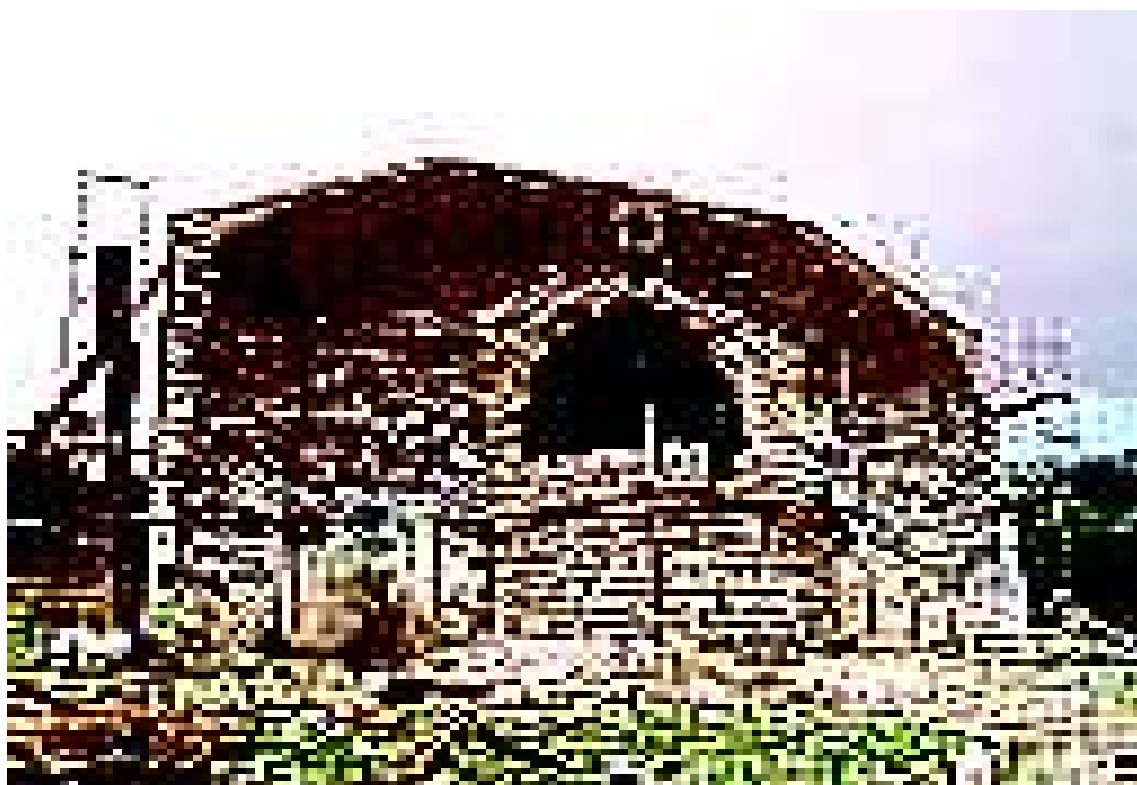
Στα χρόνια του κομμουνιστικού καθεστώτος ο ναός μετετράπη σε αποθήκη, με αποτέλεσμα να καταστραφεί η κόγχη του. Όμως τη μεγαλύτερη ζημιά την υπέστη το τέμπλο, το οποίο αφαιρέθηκε με βάρβαρο τρόπο και εγκαταλείφθηκε. Λόγω της εγκατάλειψης το κτήριο υπέστη ποικίλες φθορές: παρατηρούνταν ρωγμές και ρηγματώσεις της τοιχοποιίας, ενώ η στέγη είχε καταστραφεί ολότελα, προκαλώντας έτσι και φθορές της διακοσμητικής οροφής.

*Ανατολική όψη του ναού πριν από την αποκατάσταση.*

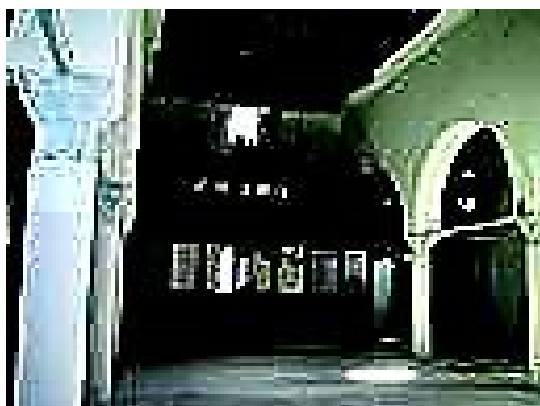
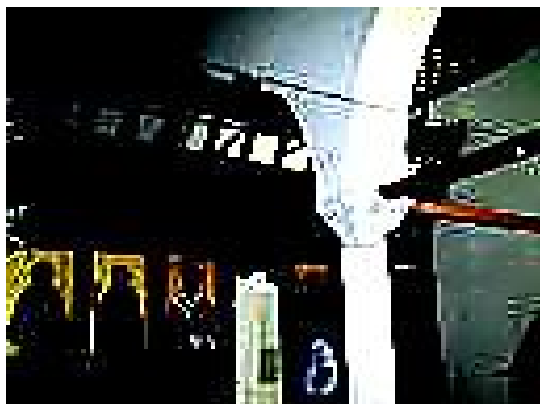
Εξαιτίας της κακής κατάστασης του κτηρίου και της διείσδυσης της υγρασίας στο εσωτερικό, το τέμπλο είχε υποστεί σοβαρές ζημιές που εκτεινόταν σε όλη την επιφάνειά του. Η δράση μικροοργανισμών και της υγρασίας είχαν οδηγήσει σε αποσάθρωση και είχαν δημιουργήσει μια σφογγώδη κατάσταση στο κάτω μέρος του τέμπλου. Η δράση των μικροοργανισμών είχε μολύνει και το νέο σκελετό που είχε εγκαταστήσει το Ινστιτούτο Πολιτιστικών Μνημείων. Όλη η μετωπική επιφάνεια είχε καλυφθεί από το αποσυντεθημένο ή οξειδωμένο βερνίκι, δημιουργώντας μαυρίσματα και, σε ορισμένα σημεία, φθορά των ξυλόγλυπτων τμημάτων.

*Το τέμπλο του ναού στη διάρκεια της αποκατάστασης και μετά την ολοκλήρωσή της.*

- Καταπολέμηση και εξουδετέρωση των μικροοργανισμών, στη συνολική δηλαδή απολύμανση της δομής στήριξης και της ξυλόγλυπτης επιφάνειας.
- Καθάρισμα από τις σκόνες και τα άλλα επικαθίσματα.
- Ενίσχυση και στερέωση των αποκολλημένων τμημάτων.
  - Στερέωση των σφογγωδών τμημάτων.
  - Καθάρισμα από το αποσυντεθημένο βερνίκι και τις επικαλύψεις ελαιοχρωμάτων.
  - Φρεσκάρισμα τμημάτων που είχαν απολέσει το χρώμα του ξύλου.
  - Επαναβερνίκωμα και αισθητική αποκατάσταση όλης της ξυλόγλυπτης επιφάνειας.

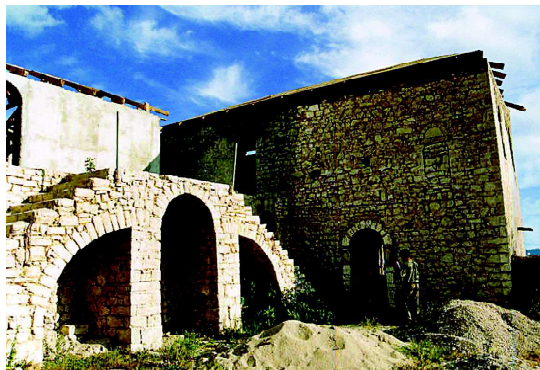
Πριν γίνουν οι εργασίες αναστήλωσης, πολλά μορφολογικά γνωρίσματα των κελιών είχαν υποστεί αλλοιώσεις. Επίσης η στατική κατάσταση του ναού δεν ήταν ικανοποιητική. Οι δομές υποστήριξης του, όπως η τοιχοποιία και το σύστημα τόξων, είχαν υποστεί βαθιές ρωγμές, οι οποίες θα οδηγούσαν με το χρόνο στη διατάραξη της στατικής αντοχής και συνεπώς στην απώλεια των αρχιτεκτονικών και ιστορικών αξιών του ναού. Η κατάσταση αυτή επιβαρυνόταν ακόμη περισσότερο από τη στέγη του ναού, που είχε υποστεί αρκετές ζημιές, επιτρέποντας να μπαίνουν τα νερά της βροχής στο εσωτερικό του ναού και στα σκεύη του.

*Όψη των κελιών της μονής πριν από τις εργασίες αποκατάστασης.*

πρώτη φάση έγινε η πλήρης ανακατασκευή των κελιών της μονής. Η ανακατασκευή αυτή αφορούσε στην ενοποίηση και σύνδεση των πτερύγων του κτηρίου, στην ανασύσταση του ορόφου του κεντρικού τμήματος με ένα ανοιχτό τοξοστοιχείο, σύμφωνα με παλαιότερα ίχνη και σε αναλογία με τα κελιά των άλλων μονών της ίδιας εποχής και περιοχής, τις ηλεκτρολογικές και υδραυλικές εγκαταστάσεις καθώς και το σύστημα θέρμανσης.

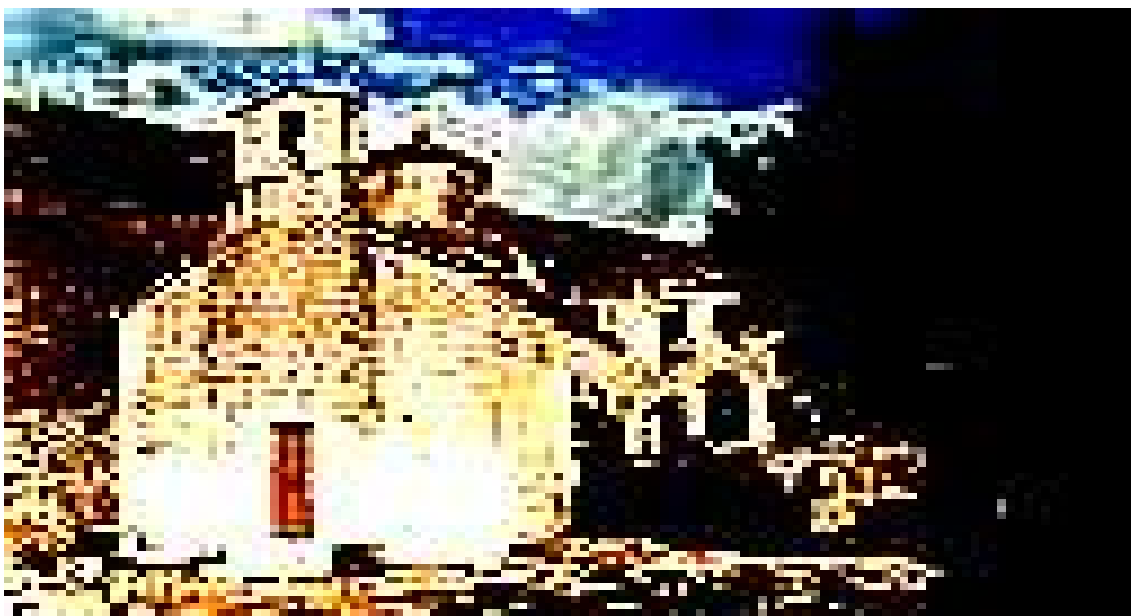
a.

*Δυτική όψη του ναού της μονής:*

*α. πριν από τις εργασίες αποκατάστασης*

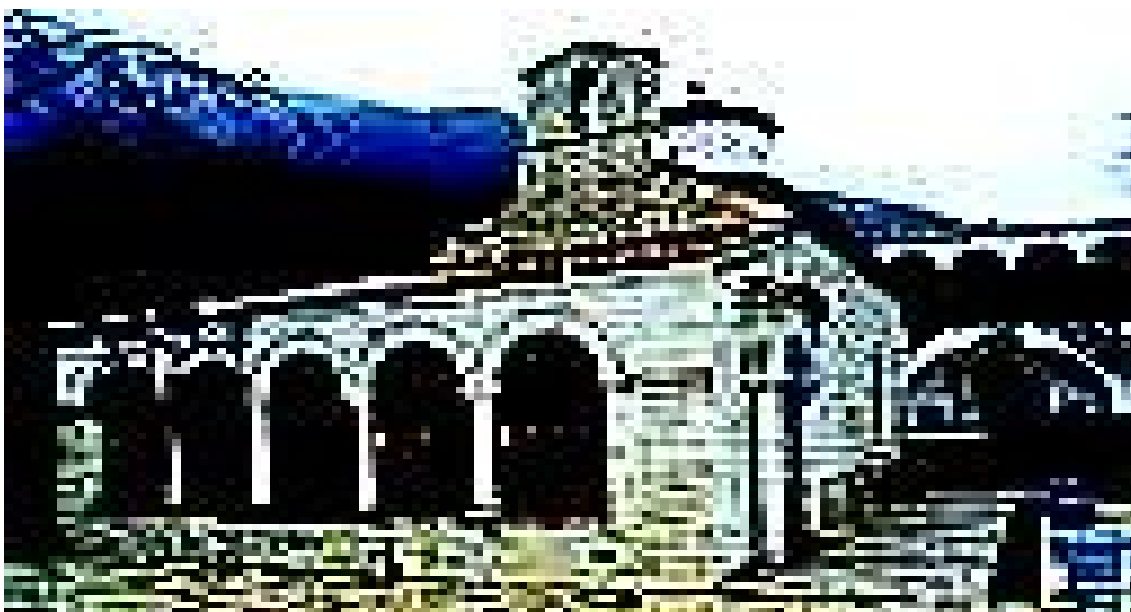
b.

*β. μετά τις εργασίες αποκατάστασης  
Η προσθήκη του νάρθηκα έγινε με διακριτικούς όγκους και σε αρμονία με τα υπόλοιπα κτίσματα της μονής.*

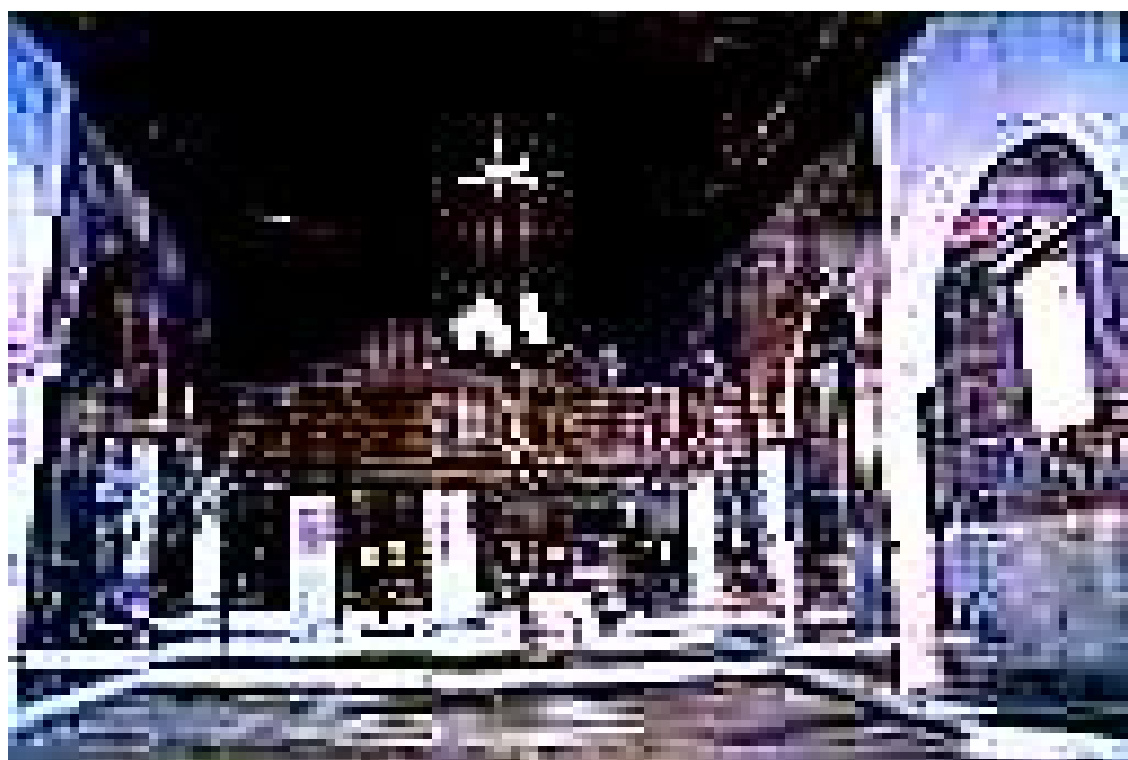
*Εσωτερική όψη του ναού, πριν από την πυρκαγιά.*

Για άγνωστους λόγους ο ναός κατελήφθη από ισχυρή πυρκαγιά, που κατέστρεψε ολοσχερώς τη στέγη και τις οροφές και επέφερε ανεπανόρθωτες ζημιές, μειώνοντας ταυτόχρονα την φέρουσα ικανότητα της τοιχοποιίας.

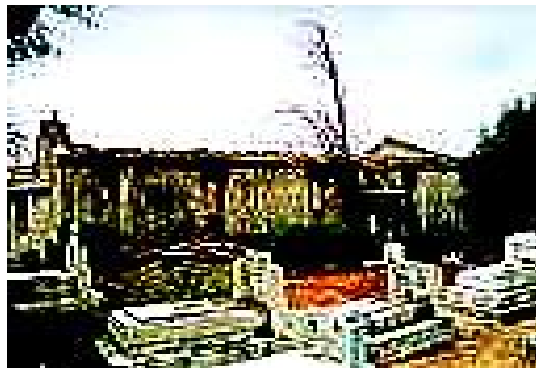
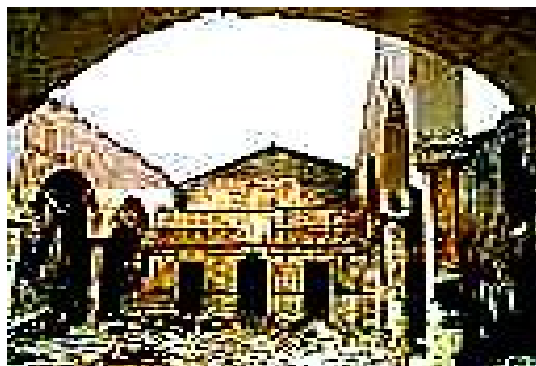
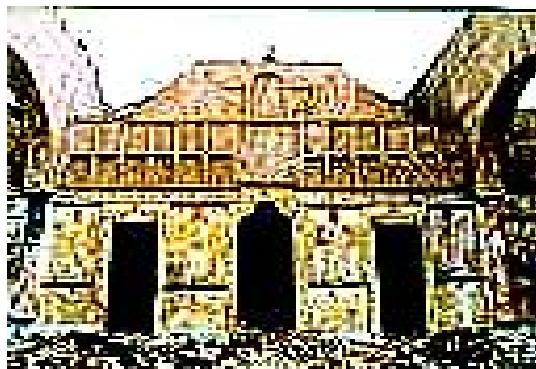
*Όψεις του ναού, μετά την πυρκαγιά.*

Μετά τη πυρκαγιά το Ινστιτούτο Πολιτιστικών Μνημείων ανέλαβε εργασίες που συνίσταντο στην ανακατασκευή της στέγης του ναού και στην ενίσχυση της τοιχοποιίας, όμως οι καλλιτεχνικές και διακοσμητικές αξίες του ναού αυτού χάθηκαν ανεπανόρθωτα, προκαλώντας ανυπολόγιστη ζημιά στην εθνική πολιτιστική κληρονομιά.

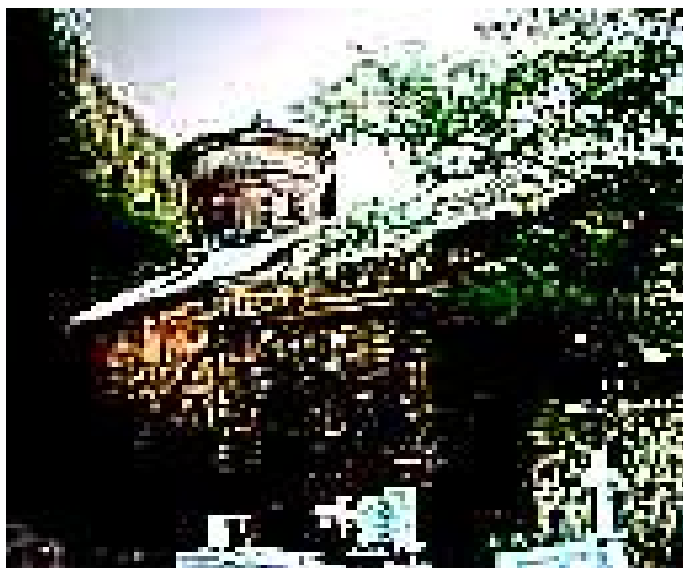
*Βορειοδυτική όψη του ναού πριν από την αποκατάσταση*

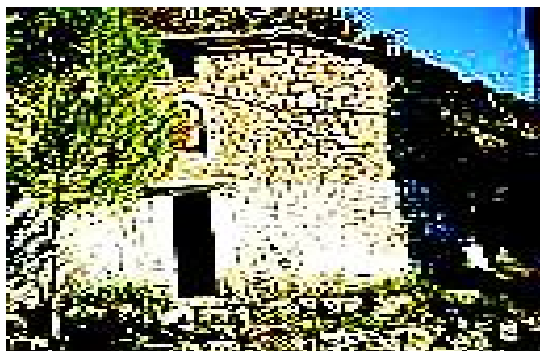
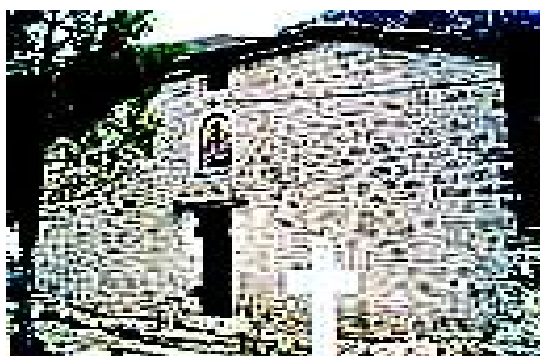
*Δυτική όψη του ναού πριν και μετά την αποκατάσταση.*

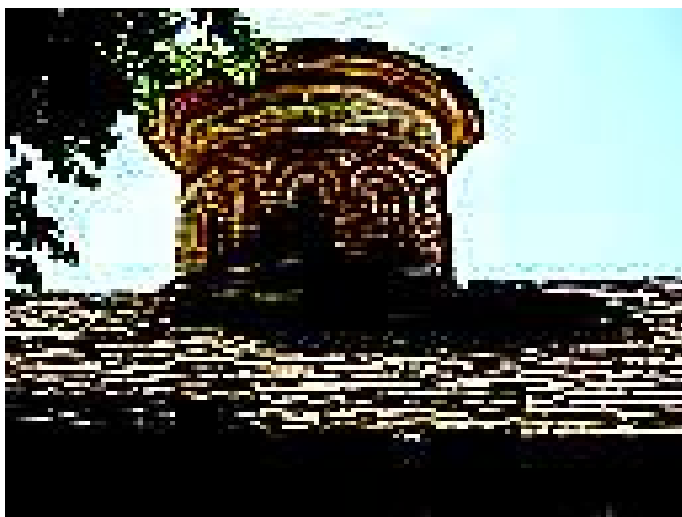
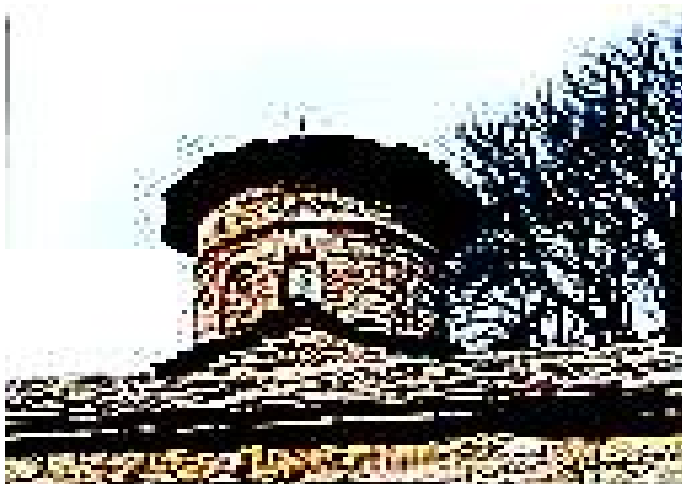
*Όψη του τρούλου πριν και μετά την αποκατάσταση.*

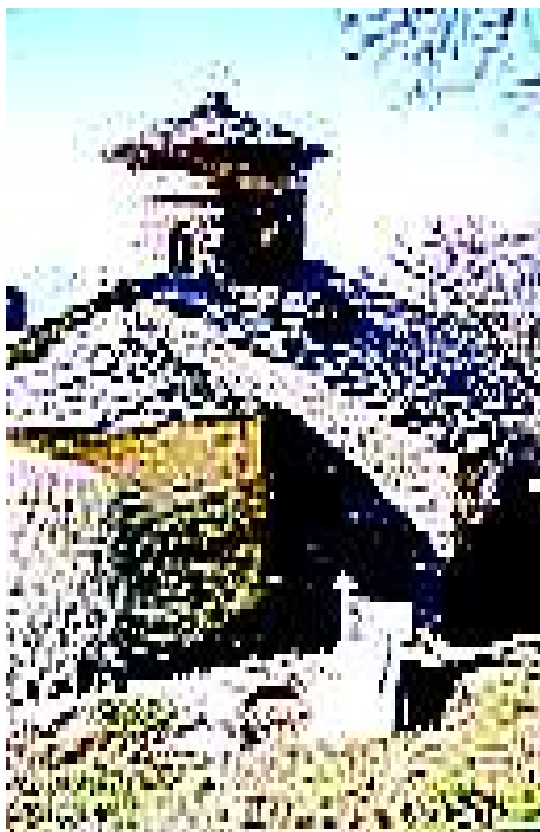
- Πολλές και μεγάλου ανοίγματος ρηγματώσεις στην τοιχοποιία και στο σύστημα τόξων και καμάρων.
- Αποκλίσεις των περιμετρικών τοίχων από τον κατακόρυφο άξονα, μέχρι και 13 εκατοστά.
- Καθιζήσεις του πατώματος και της στέγης, μέχρι και 40 εκατοστά.
- Επικίνδυνα κενά κάτω από τα θεμέλια του κτηρίου.
- Εμφανής απόσπαση του όγκου της κόγχης από τον όγκο του κτηρίου.

*Ανατολική όψη πριν από την αποκατάσταση.*

- μέσω της εξυγίανσης της υπάρχουσας κατασκευής, με αρμολογήματα, συρραφές και ενέματα,
- μέσω της αύξησης της φέρουσας ικανότητας του κτηρίου, με την ενίσχυση των θεμελίων και το γέμισμα των κενών κάτω απ' αυτά,
- μέσω πρόσθετων κατασκευαστικών στοιχείων, όπως της τοποθέτησης μεταλλικών ελκυστήρων για την απορρόφηση της οριζόντιας ώθησης του θολωτού συστήματος, την

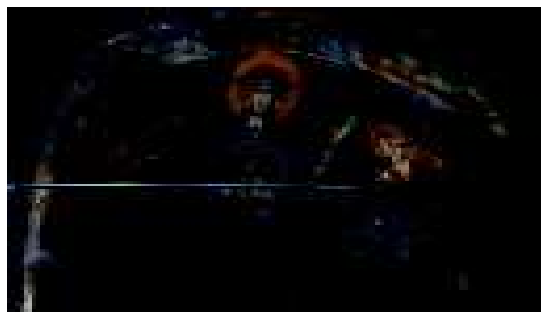
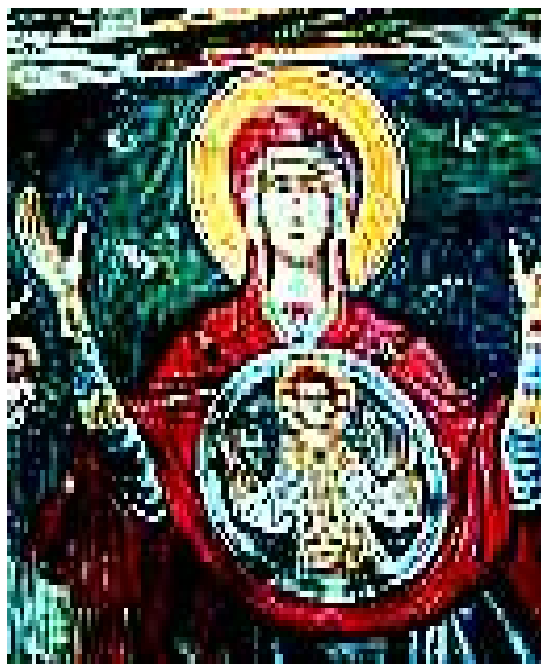
- Στην τοιχογραφία παρατηρούνταν διάφορες ρηγματώσεις, που προκλήθηκαν από τις φθορές του κτηρίου εν γένει.

- Αποκόλληση του υποστρώματος της τοιχογραφίας από την τοιχοποιία του κτηρίου, που έθετε σε κίνδυνο τη στερεότητα της τοιχογραφίας.

- Μαύρισμα της τοιχογραφίας από φωτιές, αποσαθρωμένα βερνίκια και μικροβιολογικούς παράγοντες.

*Παναγία Πλατυτέρα: πάνω, πριν από την συντήρηση, κάτω, μετά την συντήρηση*

- Οι αποκολλήσεις από την τοιχοποιία αποφεύχθηκαν μέσω ενεμάτων και γεμισμάτων των κενών με ειδικό κονίαμα.

- Μετά τη γενική στερέωση της τοιχογραφίας επιχειρήθηκε η αισθητική αξιολόγησή της, που πραγματοποιήθηκε μέσω του γενικού, αλλά όχι σε βάθος, καθαρισμού από τις σκόνες, την αιθάλη, τα μαυρίσματα από τον καπνό και τα αποσθρωμένα βερνίκια.

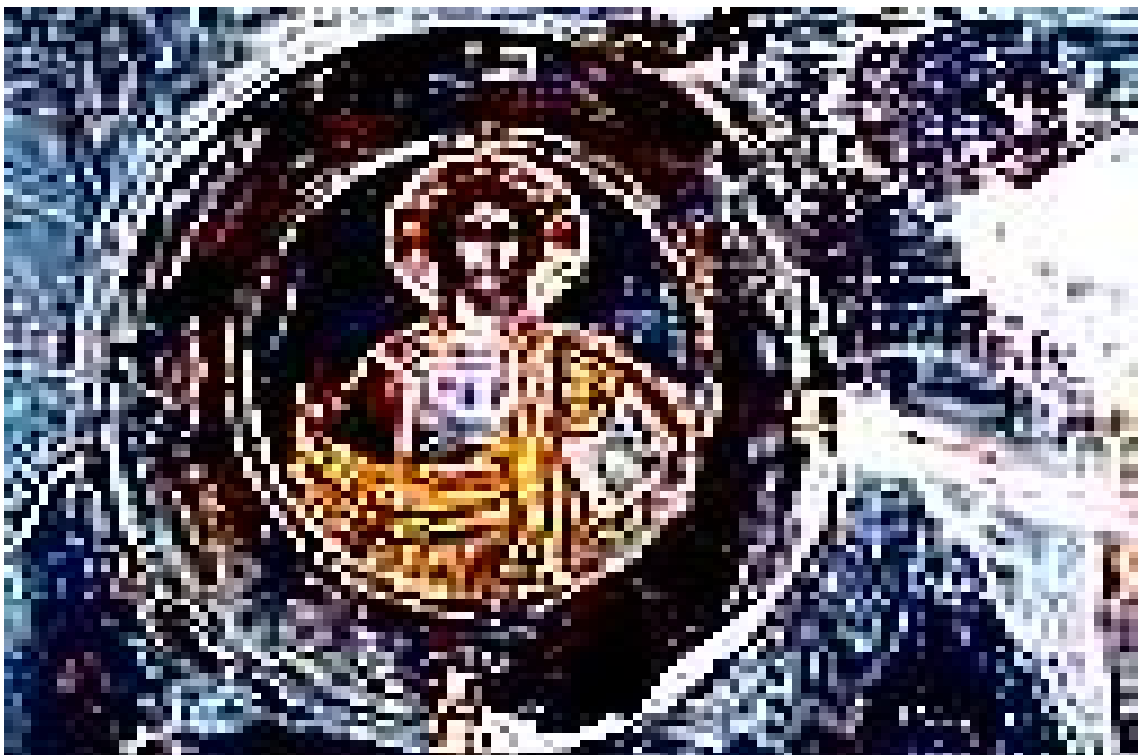
*Χριστός Παντοκράτορας: πάνω, πριν από την συντήρηση, κάτω, μετά την συντήρηση*

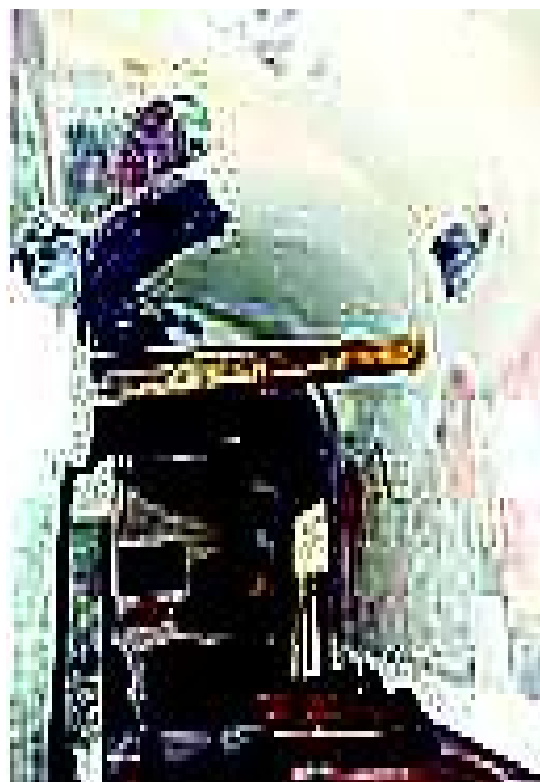
*Όψη από τις εργασίες επαναφοράς του βόρειου τοίχου στην αρχική τοποθεσία του. Θεωρείται ως μια από τις πιο δύσκολες επεμβάσεις στο μνημείο, ειδικά στη συγκεκριμένη περίπτωση όταν στην εσωτερική πλευρά της τοιχοποιίας στηρίζεται ένα ολόκληρο σύστημα τόξων και θόλων. Μέσω γρύλων και της απαλλαγής της τοιχοποιίας από την υποστήριξη των τόξων και θόλων κατέστη δυνατόν να διορθωθεί αισθητά η απόκλιση της τοιχοποιίας.*

*Όψη του βόρειου κλίτους πριν και μετά τις εργασίες αποκατάστασης.*

Έγιναν προσπάθειες για επαναφορά στην αρχική θέση, στο μέτρο του δυνατού, των στοιχείων που είχαν υποστεί μεγάλη απόκλιση σε σχέση με τον κατακόρυφο άξονα, όπως ήταν ο βόρειος και νότιος τοίχος του ναού, οι κολόνες της βόρειας σειράς του ναού, το τοξοστοιχείο της «στοάς» κτλ.

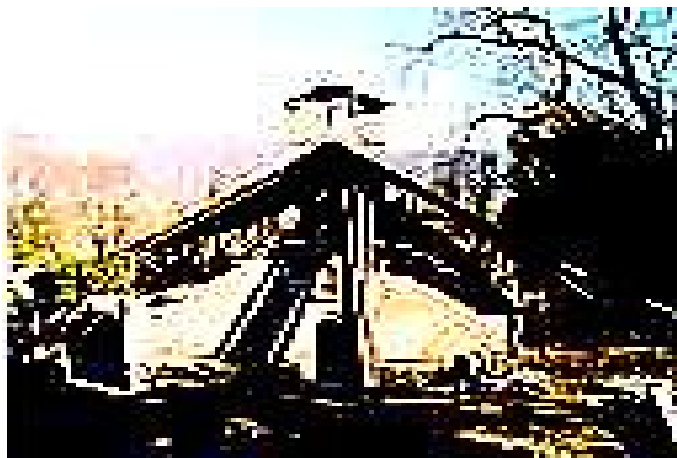
*Δυτική όψη του ναού πριν από την αποκατάσταση.*

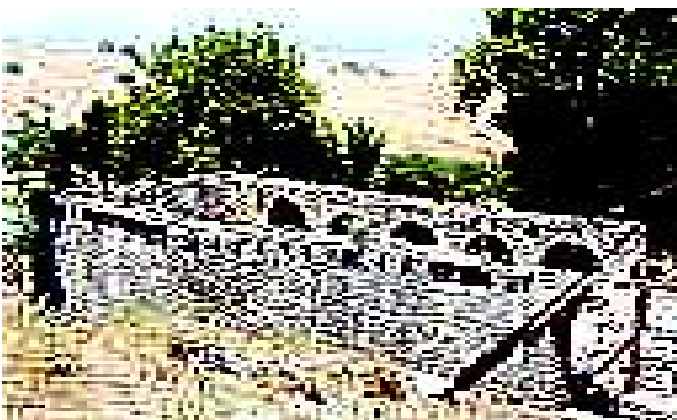
Σε άσχημη κατάσταση βρισκόταν επίσης και η τοιχοποιία της «στοάς». Ο βόρειος και ο δυτικός τοίχος παρουσίαζαν πολλές αποκλίσεις και ρωγμές, σε ένα μάλιστα τμήμα του δυτικού τοίχου η απόκλιση από τον κατακόρυφο άξονα έφτανε στα 25 εκατοστά. Το ανατολικό τοξοστοιχείο παρουσίαζε μια απόκλιση προς τα έσω που έφτανε στα 8 εκατοστά.

*Δυτική όψη της στοάς πριν από την αποκατάσταση.*

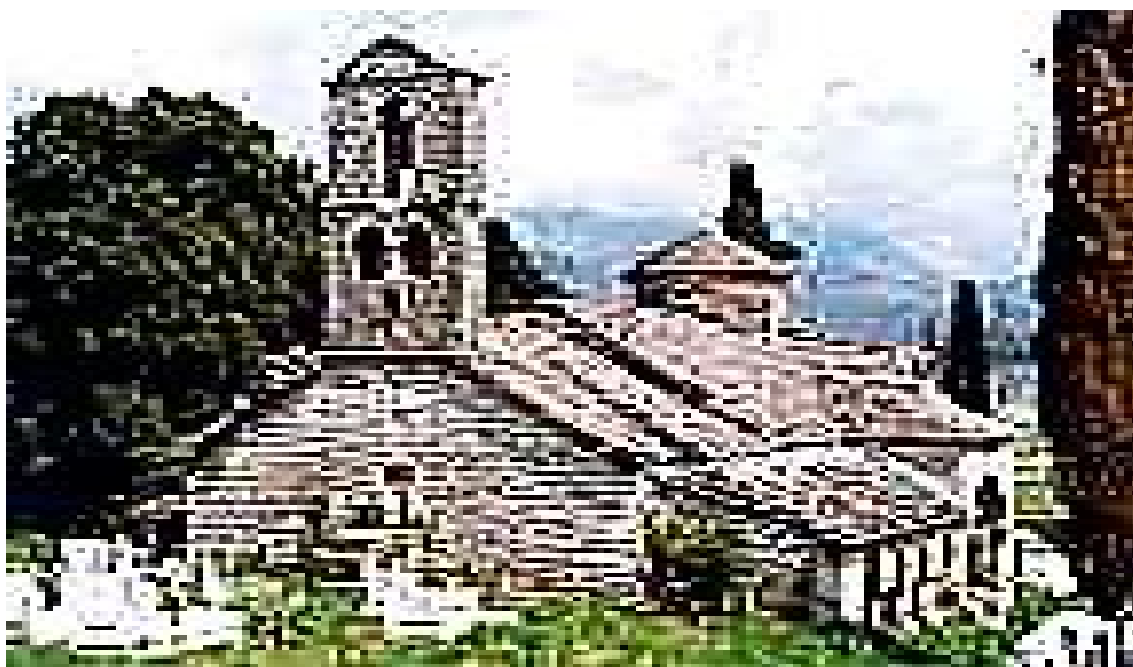
*Νοτιοδυτική όψη του ναού πριν από τις εργασίες αποκατάστασης.*

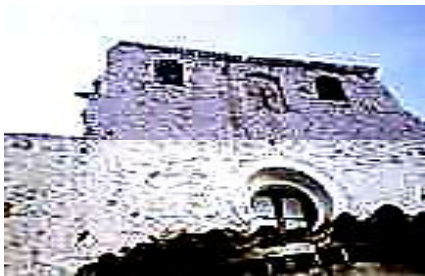
*Όψη του ναού πριν από την έναρξη των εργασιών αποκατάστασης.*

- Ανακατασκευή των απολεσθέντων τμημάτων της τοιχοποιίας και επισκευή της υπάρχουσας.
- Επαναφορά στην αρχική τοποθεσία της κιονοστοιχίας του στεγάστρου, η οποία είχε υποστεί μια έντονη απόκλιση από τον κατακόρυφο άξονα.
- Απομάκρυνση χωμάτων από τη νότια πλευρά και εγκατάσταση συστήματος αποστράγγισης και στεγανοποίησης για την αποφυγή υγρασίας.
- Ολική ανακατασκευή της στέγης.
- Άνοιγμα παραθύρων στη νότια πλευρά.
- Ανακατασκευή του καμπαναριού.
- Κατασκευή ξύλινων οροφών στα κλίτη.
- Πλακόστρωση του δαπέδου.
- Κατασκευή κολυμπήθρας.
- Ηλεκτρικές, υδραυλικές εγκαταστάσεις, χώροι υγιεινής και σύστημα θέρμανσης.
- Διαρρύθμιση του εξωτερικού χώρου.

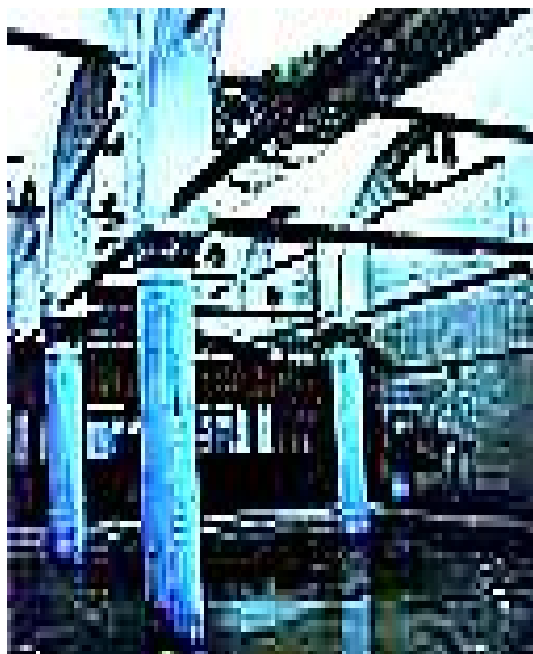
*Εσωτερική όψη του ναού πριν από τις εργασίες αποκατάστασης. Η στέγη είναι εντελώς ερειπωμένη, είναι αισθητή η παρουσία υδάτων στο πάτωμα, ενώ οι ελκυστήρες βρίσκονται εκτός λειτουργίας.*

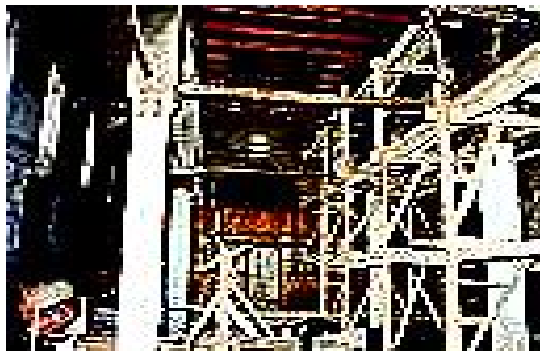
*Εσωτερική όψη του ναού στη διάρκεια των εργασιών αποκατάστασης.*

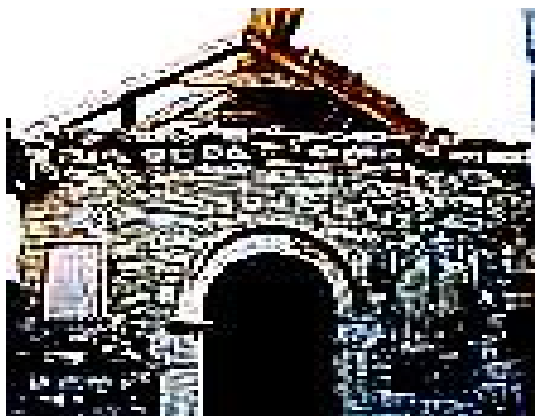
*Το παρεκκλήσι Αγίας Τριάδος πριν από τις εργασίες αποκατάστασης.*

- Ανακατασκευή της στέγης του ναού
- Ανακατασκευή της στέγης στα κελιά
- Επισκευή της τοιχοποιίας στα κελιά
- Τοποθέτηση κουφωμάτων στα κελιά
- Αποκατάσταση παρεκκλησίου Αγίας

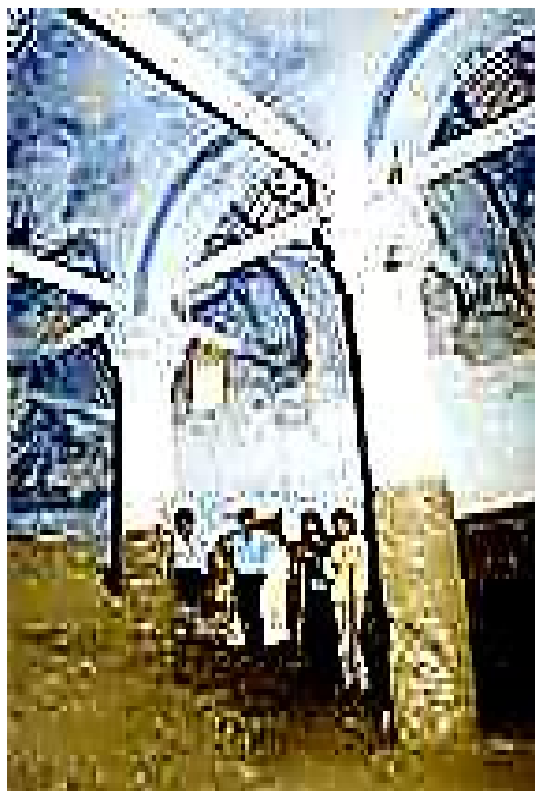
*Βόρεια όψη του καθολικού μετά τις αρχαιολογικές ανασκαφές.*

*Προκειμένου να διασφαλιστεί το κτίριο από φθορές που θα μπορούσε να προκαλέσει η καινούργια κατάσταση, έγινε η ενίσχυση της τοιχοποιίας με ξύλινα υποστρώματα.*

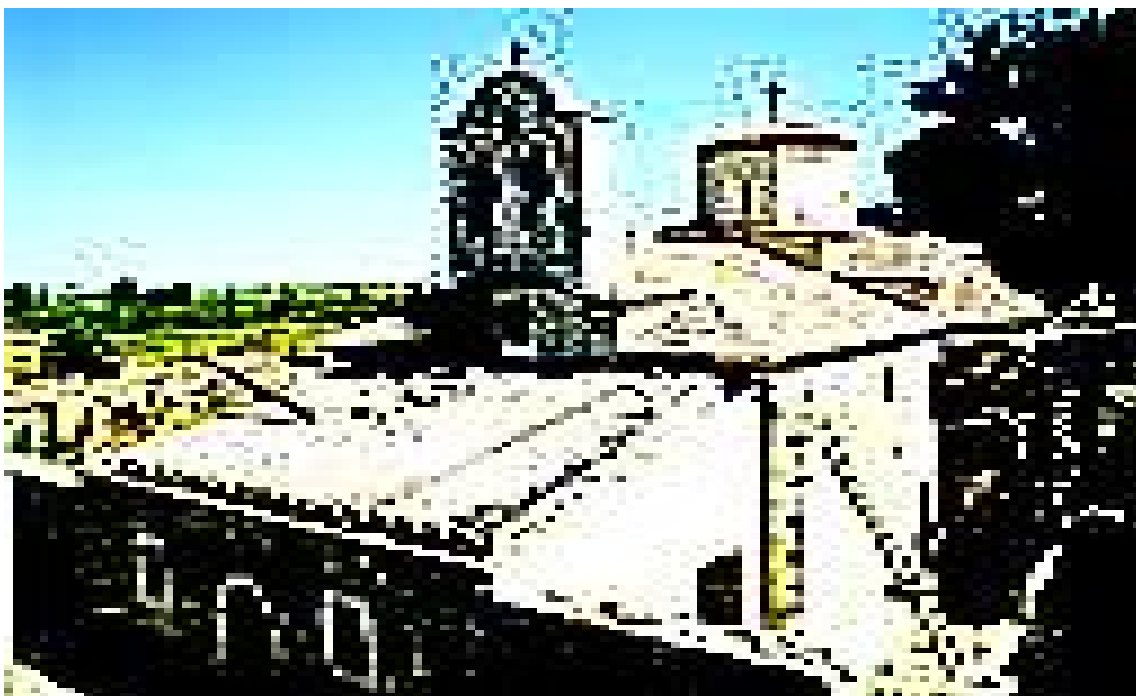
· Στην τοιχοποιία παρατηρούνταν ρωγμές, φθορά του κονιάματος και των ξύλινων διαζωμάτων.

· Το σύστημα εσωτερικής κάλυψης είχε επίσης υποστεί σοβαρές φθορές. Κατά την περίοδο του μεσοπολέμου το κτίριο πρέπει να υπέστη μεγάλη ζημιά και μερική κατάρρευση της κάλυψης του κεντρικού κλίτους. Οι εργασίες που έγιναν την εποχή εκείνη συνίσταντο στην τοποθέτηση των μεταλλικών ελκυστήρων, την ανακατασκευή των γκρεμισμένων τμημάτων του κεντρικού κλίτους, χρησιμοποιώντας ως οικοδομικό υλικό τα τούβλα, καθώς και στην επισκευή του υπόλοιπου κτιρίου. Οι επεμβάσεις αυτές δεν άντεξαν απ' ό,τι φαίνεται στο χρόνο. Οι μεταλλικές ελκυστήρες είχαν βγει εκτός λειτουργίας, προκαλώντας φθορές του συστήματος κάλυψης.

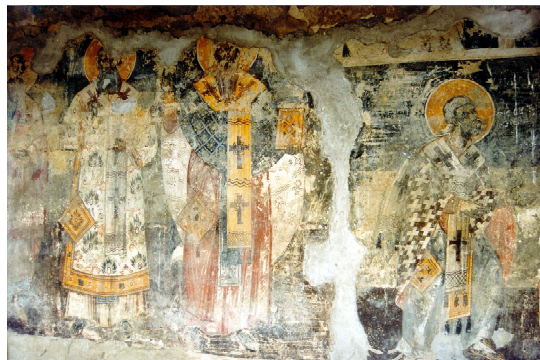
*Τμήμα από τις τοιχογραφίες που βρέθηκαν μετά τις αρχαιολογικές ανασκαφές στο ναό της Παναγίας.*

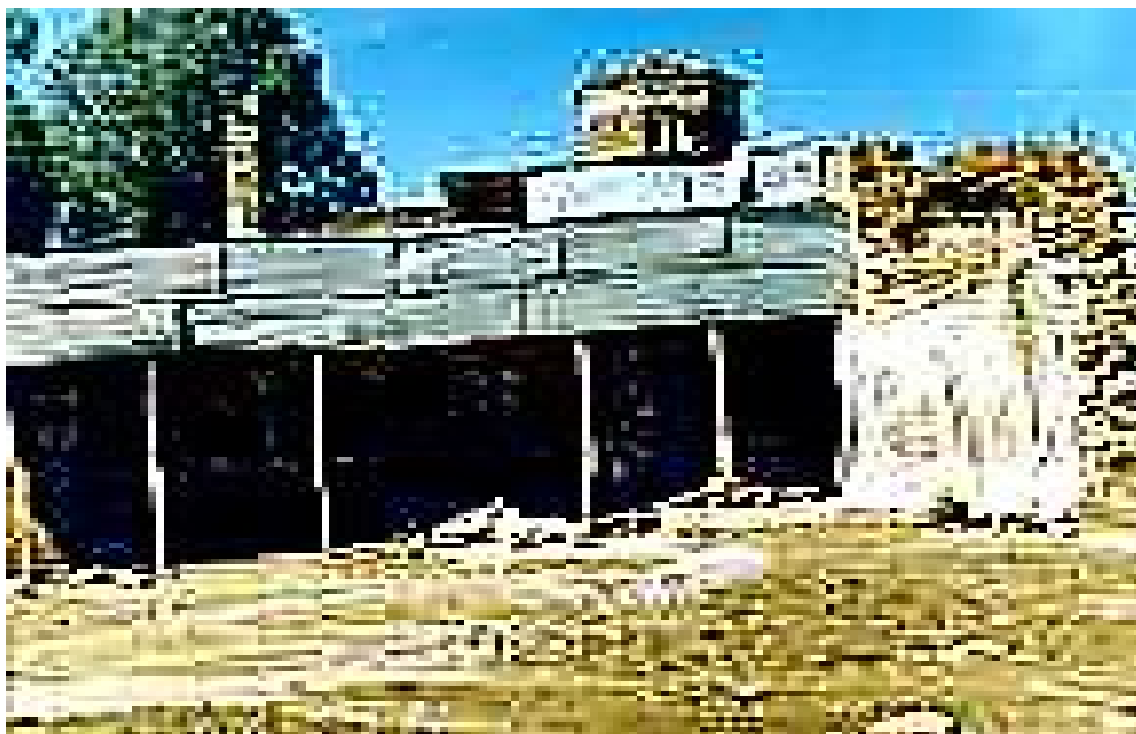
*Νότια όψη του ναού της Παναγίας. Ένα πρόχειρο στέγαστρο από λαμαρίνα στήθηκε για την προστασία της τοιχογραφίας.*
