ΟΡΘΟΔΟΞΟΣ ΑΥΤΟΚΕΦΑΛΟΣ ΕΚΚΛΗΣΙΑ ΤΗΣ ΑΛΒΑΝΙΑΣ

**ΑΠΟΚΑΤΑΣΤΑΣΗ  
ΤΩΝ ΜΝΗΜΕΙΩΝ  
ΟΡΘΟΔΟΞΗΣ ΕΚΚΛΗΣΙΑΣ  
ΣΤΗΝ ΑΛΒΑΝΙΑ**

Τίρανα, 2005

Prof. dr. Pirro Thomo

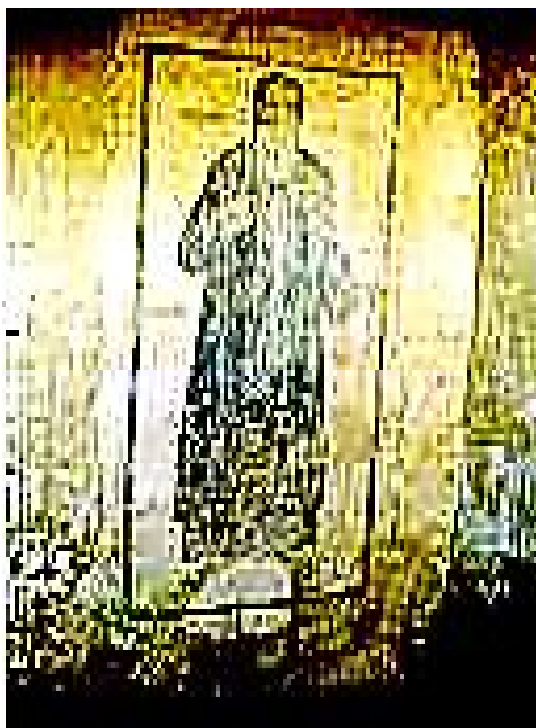
*Η νωπογραφία του Αγίου Κοσμά και στιγμιότυπα από τις εργασίες συντήρησης.*

- Οι εργασίες συντήρησης της τοιχογραφίας του ναού της Θεοτόκου πραγματοποιήθηκαν από τους συντηρητές του Ινστιτούτου Πολιτιστικών Μνημείων.

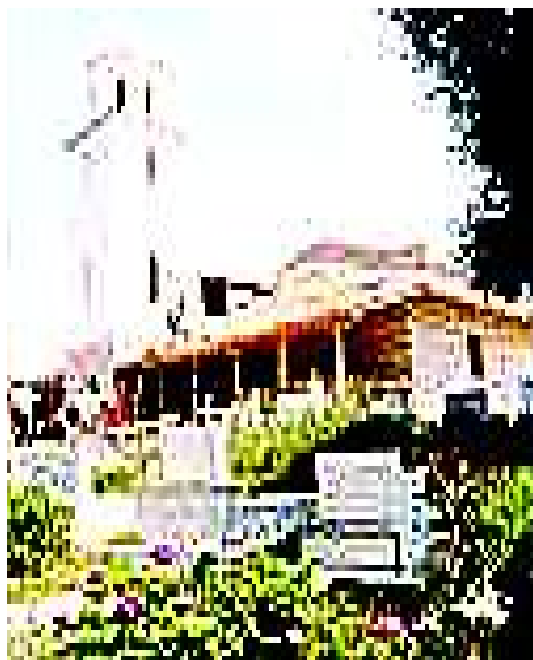
*Όψη του ναού μετά τις εργασίες αποκατάστασης.*

- Ανακατασκευάστηκαν οι στέγες του ναού και των στοών.
- Ανανεώθηκε το γείσο από σχιστόλιθο που τερματίζει την τοιχοποιία του κυρίως ναού.
- Μειώθηκε η στάθμη των χωμάτων στη βόρεια, ανατολική και νότια πλευρά και χτίστηκαν υποστηρικτικά τοιχώματα από μπετόν για να συγκρατήσουν την πίεση των χωμάτων στις πλευρές αυτές.
- Ενισχύθηκε η προβληματική τοιχοποιία των στοών.
- Ανακατασκευάστηκε η ανοιχτή στοά της δυτικής πλευράς.
- Ανανεώθηκε το πάτωμα από τούβλα του κυρίως ναού και των στοών.
- Έγιναν εργασίες συντήρησης στη διακοσμημένη οροφή του κυρίως ναού.
- Πάρθηκαν μέτρα για τη συντήρηση της τοιχογραφίας.
- Έγινε η διαμόρφωση του περιβάλλοντος χώρου.
- Εγκαταστάθηκαν το ηλεκτρολογικό δίκτυο και οι χώροι υγιεινής.

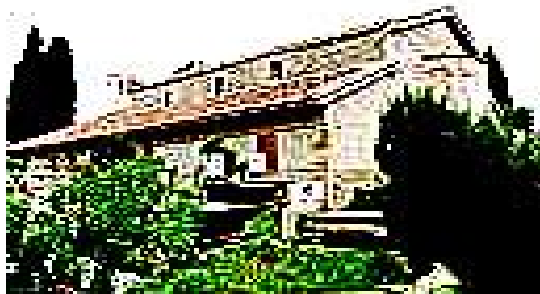
*Όψη του ναού μετά την αποκατάσταση.*

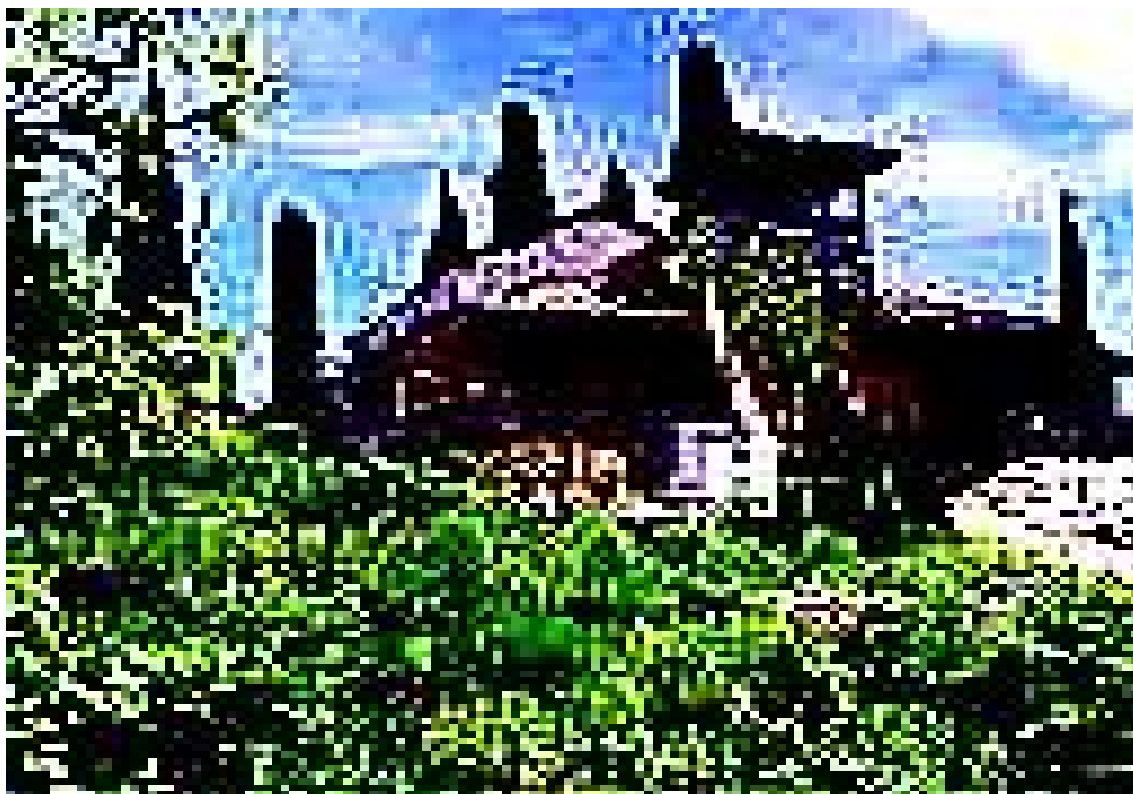
*Όψη του ναού πριν από την αποκατάσταση. Παρατηρείται πλήρης εγκατάλειψη τόσο του κτιρίου όσο και του περιβάλλοντος χώρου.*

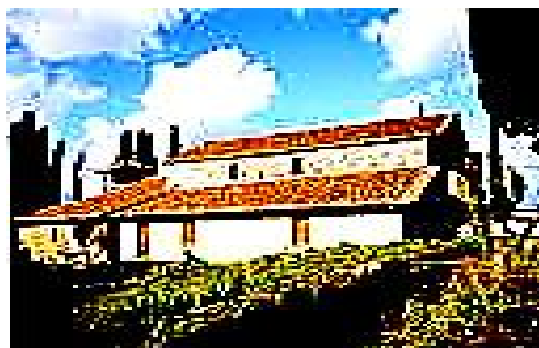
Το μνημείο έφτασε στις μέρες μας με σοβαρές φθορές της στέγης και της τοιχοποιίας, ειδικά στις στοές, που οδήγησαν και στη φθορά των διακοσμητικών στοιχείων του εσωτερικού χώρου, της τοιχογραφίας και της οροφής. Οι φθορές αυτές προκλήθηκαν από την εγκατάλειψη του κτιρίου και από την έντονη υγρασία, τόσο της υπόγειας όσο και της προερχόμενης από τα όμβρια ύδατα.

Όψεις του ναού: α. πριν από την αποκατάσταση, β., γ. μετά την αποκατάσταση.

- Ολική ανακατασκευή της στέγης.
- Ανακατασκευή των τοίχων από τις στοές.
- Ενέματα της τοιχοποιίας του ναού.
- Επισκευή της τοιχοποιίας της κόγχης.
- Συντήρηση της οροφής του ναού.
- Πλακόστρωση των πατωμάτων στις στοές.
- Διαμόρφωση του περιβάλλοντος χώρου και αποσυμφόρηση από τα χρώματα της τοιχοποιίας στη βόρεια, ανατολική και νότια πλευρά.
- Ηλεκτρολογικές εγκαταστάσεις.

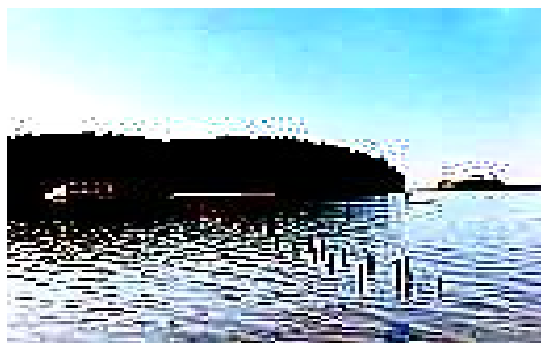
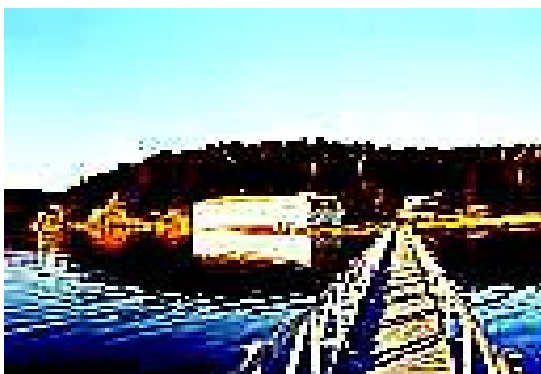
*Η είσοδος στη μονή πριν από την κατασκευή της γέφυρας και μετά την αποπεράτωσή της.*

- Κατασκευή ξύλινης γέφυρας μήκους 240 μ. πάνω στα ίχνη της παλιάς, για τη διάβαση πεζών.
- Εφοδιασμός με πόσιμο νερό και ηλεκτρικό ρεύμα καθώς και διάνοιξη του δρόμου για το μοναστήρι.

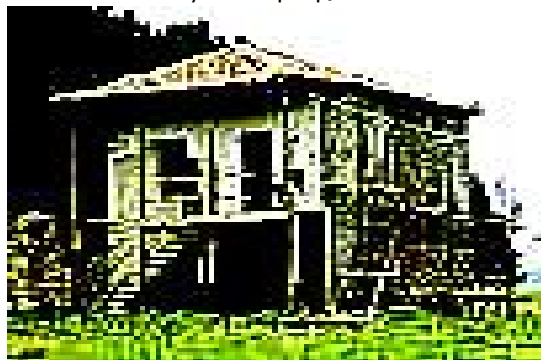
β. *Κτίριο της μονής: α. πριν από την αποκατάσταση, β. μετά την αποκατάσταση.*

Εξαιτίας της μακρόχρονης εγκατάλειψης, τα κελιά είχαν υποστεί σοβαρές ζημιές και είχαν μετατραπεί σε μη κατοικήσιμα. Στόχος των εργασιών αποκατάστασης ήταν η διάσωση του σημαντικού αυτού πολιτιστικού μνημείου, επαναφέροντας τις αρχικές του λειτουργίες. Στο μεταξύ, επειδή το μοναστήρι θα λειτουργούσε προσωρινά ως θερινό νεανικό κάμπινγκ, θα γίνονταν και κάποιες προσαρμογές για αυτό το σκοπό.

- Ανακατασκευή στεγών.
- Ανακατασκευή στοών πάνω στα ίχνη των παλιών.
- Ανακατασκευή των ξύλινων πατωμάτων και κλιμακωστών που συνδέουν τους ορόφους.
- Ανακατασκευή των ξύλινων και γύψινων οροφών.

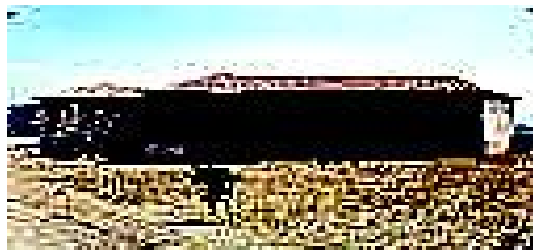
*Όψη των κελιών: α. πριν από την αποκατάσταση, β. κατά την αποκατάσταση, γ. μετά την αποκατάσταση.*

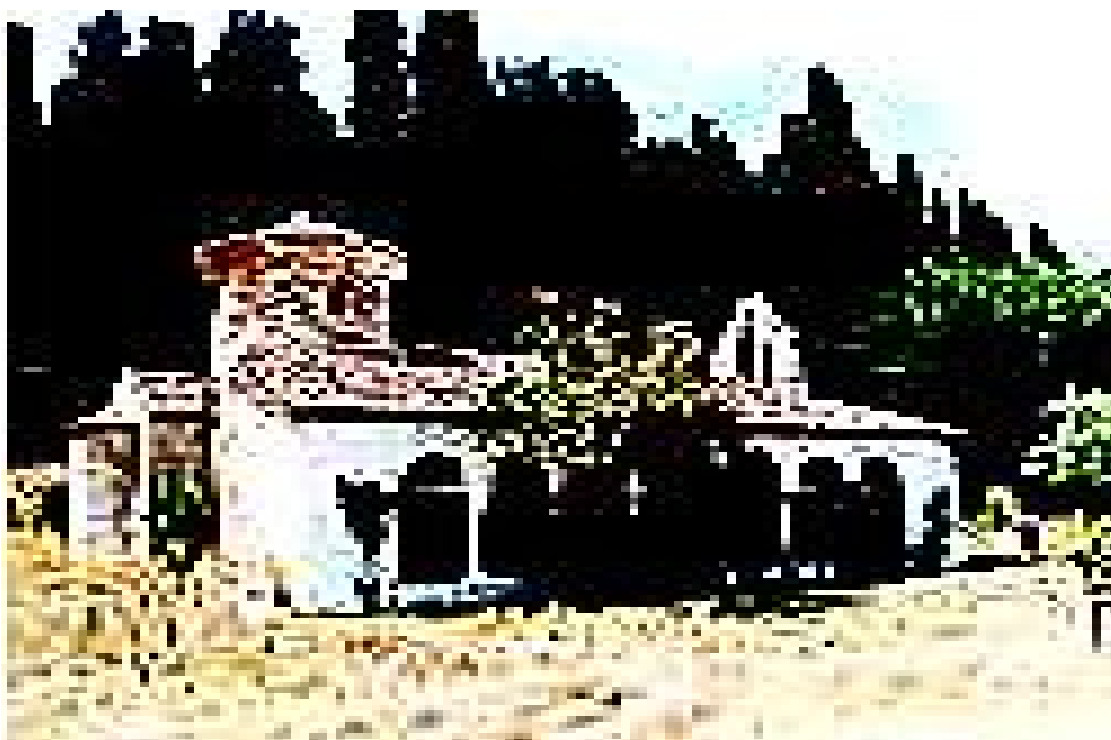
*Νοτιοανατολική όψη του ναού πριν από την αποκατάσταση.*

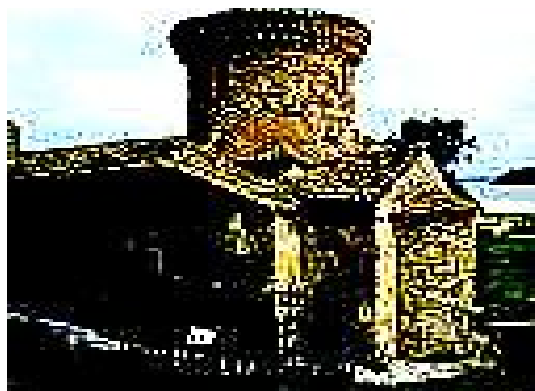
Το μνημείο έφτασε στις μέρες μας με πολλές φθορές. Η φορτισμένη σε άλατα ατμόσφαιρα είχε προκαλέσει έντονη διάβρωση στην τοιχοποιία, ζημιώνοντας περισσότερο το ασβεστοκονίαμα και τους πορώδεις λίθους, με

τους οποίους είναι χτισμένα όλα τα αρχιτεκτονικά και διακοσμητικά στοιχεία των εξωτερικών προσώπων. Αρκετά φανερό είναι το φαινόμενο αυτό στις πορώδεις κολόνες της στοάς, οι οποίες, εξαιτίας της διάβρωσης, έχουν φθαρεί στο κεντρικό τμήμα σε τέτοιο βαθμό που καθιστά προβληματική τη σταθερότητά τους.

*Νοτιοανατολική όψη του ναού πριν από την αποκατάσταση.*

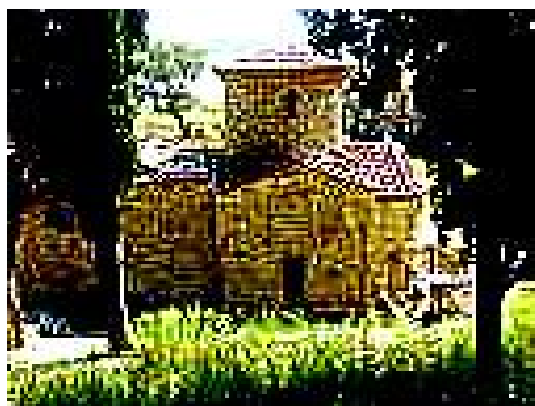
*Νότια όψη του ναού μετά την αποκατάσταση.*

- Στερέωση των φθαρμένων κατασκευαστικών δομών, όπως αυτών της καμάρας του ενδονάρθηκα μέσω των βαθιών αρμολογημάτων.

- Στερέωση των τοιχοποιιών με την αντικατάσταση του φθαρμένου από τη διάβρωση ασβεστοκονιάματος με άλλο πιο ανθεκτικό.

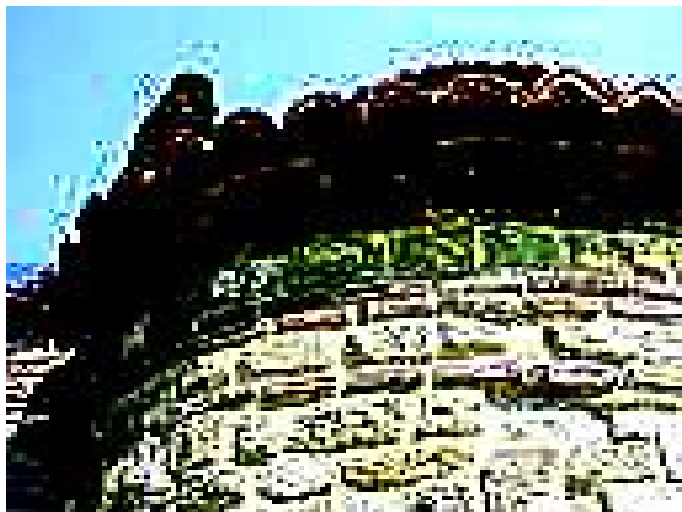
*Ανακατασκευή του γείσου της κόγχης, με βάση τα διασωθέντα ίχνη.*

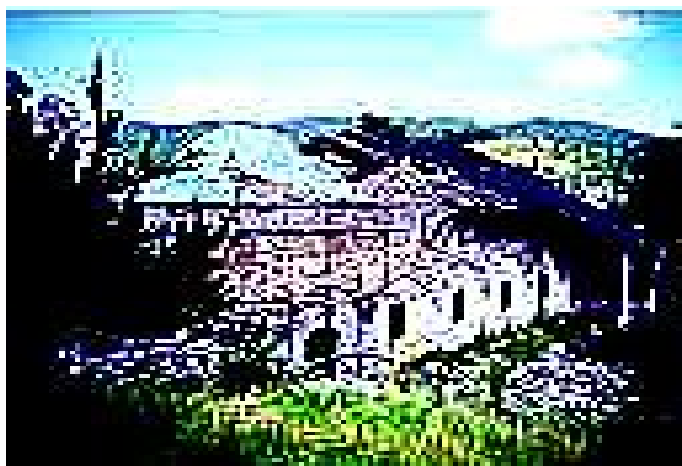
*Ιερός Ναός Κοιμήσεως της  
Θεοτόκου πριν από την  
αποκατάσταση.*

Σοβαρό πρόβλημα στο ναό αυτό αποτελούσε η στέγη του, η οποία είχε σχεδόν καταστραφεί ολοτελώς, μάλιστα ένα τμήμα της κατέρρευσε πριν αρχίσουν οι εργασίες.

Οι σωστικές εργασίες επικεντρώθηκαν κυρίως στην ολική ανακατασκευή της στέγης.

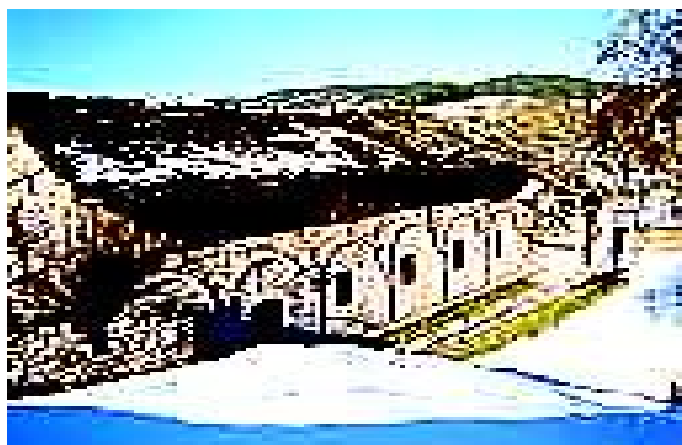
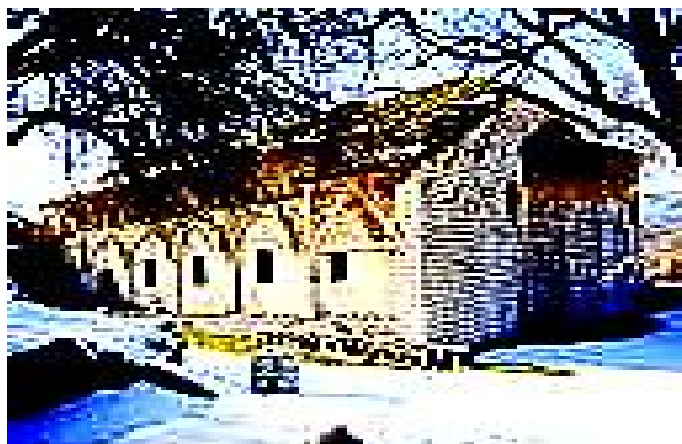
*Ιερός Ναός Κοιμήσεως της  
Παναγίας Θεοτόκου μετά την  
αποκατάσταση.*

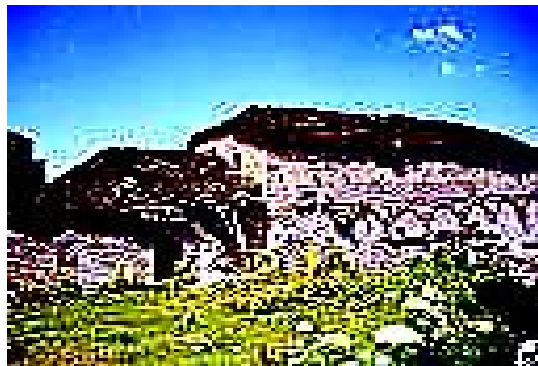
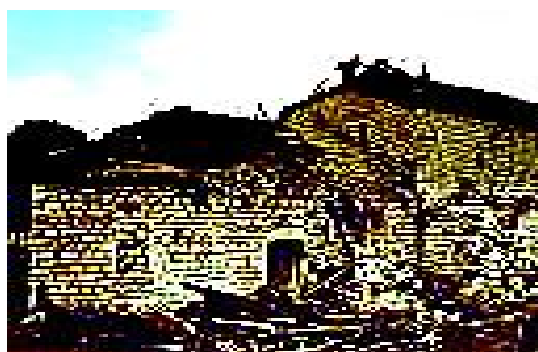
Και στο ναό αυτό η στέγη είχε υποστεί εκτεταμένες ζημιές και είχε αχρηστευθεί ολοσχερώς. Για το λόγο αυτό οι σωστικές εργασίες επικεντρώθηκαν κυρίως στην ολική ανακατασκευή της.

*Ιερός Ναός Ταξιαρχών: α., β. πριν από την αποκατάσταση, γ. μετά την αποκατάσταση.*

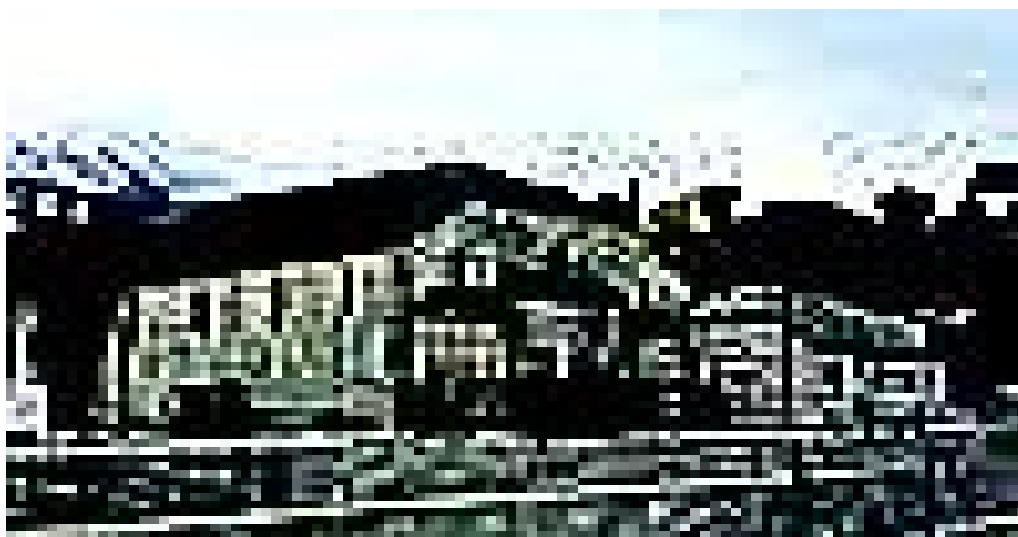
*Νοτιοανατολική όψη του ναού μετά τις εργασίες αποκατάστασης.*

Εξαιτίας της εγκατάλειψης και της γήρανσης του υλικού, ο ναός είχε υποστεί σοβαρές ζημιές, πράγμα που τον καθιστούσε ακατάλληλο για τέλεση λειτουργιών, των οποίων η πόλη είχε μεγάλη ανάγκη.

- Στερέωση του στατικού συστήματος,
- Ολική ανακατασκευή της στέγης,
- Επισκευή και εσωτερική επίπλωση,
- Διαμόρφωση του περιβάλλοντος χώρου.

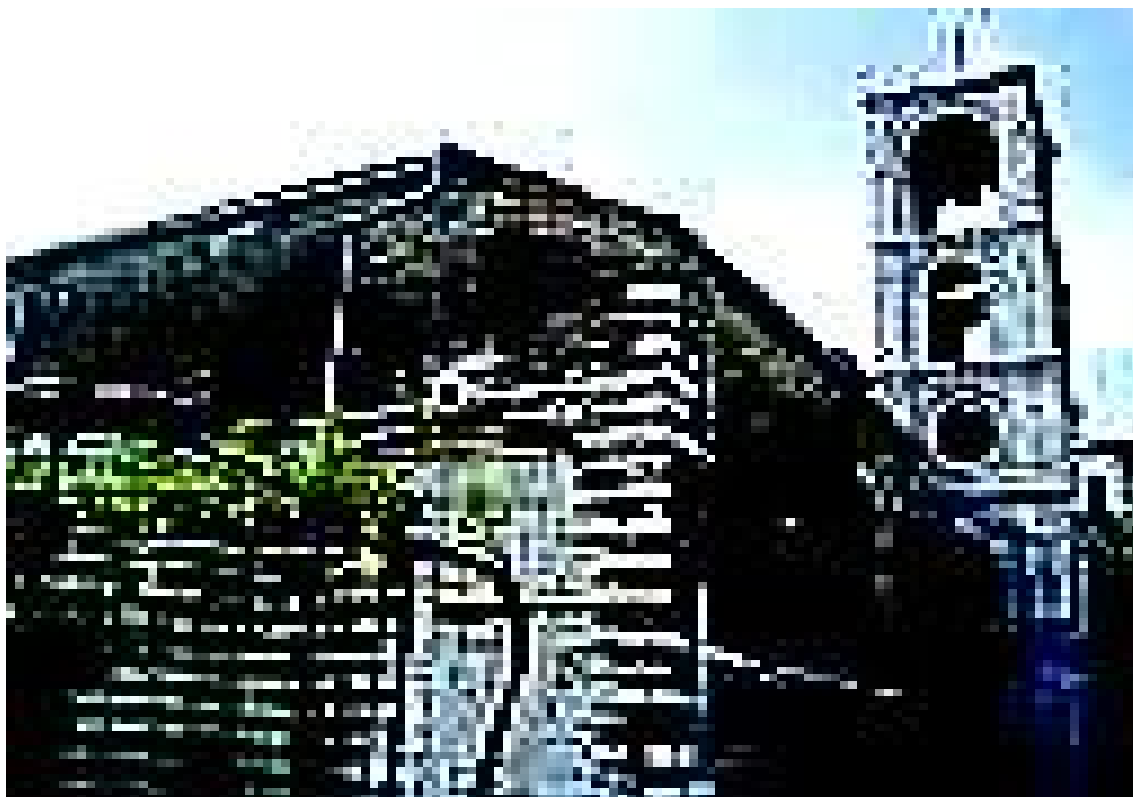
*Νοτιοανατολική όψη του ναού μετά  
την αποκατάσταση.*

Εξαιτίας της εγκατάλειψης και της γήρανσης του υλικού, ο ναός είχε υποστεί σοβαρές ζημιές, πράγμα που τον καθιστούσε ακατάλληλο για τέλεση λειτουργιών.

- Στερέωση της κατασκευής, επανατοποθετώντας τους ελκυστήρες στο σύστημα τόξων και θόλων.
- Εσωτερική αποκατάσταση του ναού για επαναφορά της αρχικής λειτουργίας του.
- Διαμόρφωση του περιβάλλοντος χώρου.
- Ανακατασκευή του καμπαναριού, με βάση παλιές φωτογραφίες.

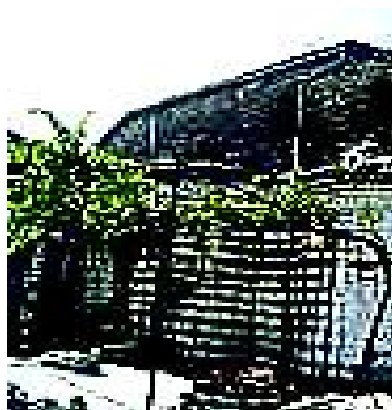
*Ανατολική όψη του ναού μετά εργασίες αποκατάστασης.*

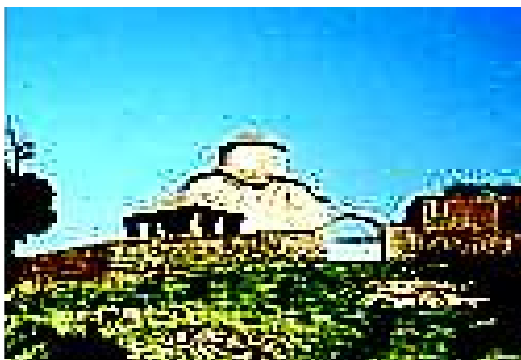
*Γενική όψη της μονής μετά τις  
σωστικές εργασίες.*

Ο ναός ήταν πλήρως εγκαταλειμμένος και εκτεθειμένος στους φυσικούς και ανθρώπινους παράγοντες. Οι εργασίες αποκατάστασης επικεντρώθηκαν σε:

- Ανακατασκευή της στέγης και της σκεπής της με σχιστόλιθο,
- Ανακατασκευή της στοάς στη δυτική πλευρά, βάσει των εναπομεινάντων ιχνών,
- Επισκευή και συμπλήρωση του πατώματος του ναού με πέτρινες πλάκες,
- Εσωτερικά επιχρίσματα, μιας και δεν υπήρχε τοιχογραφία,
- Περίφραξη του χώρου της μονής και φύτευσή του με ελαιόδεντρα.

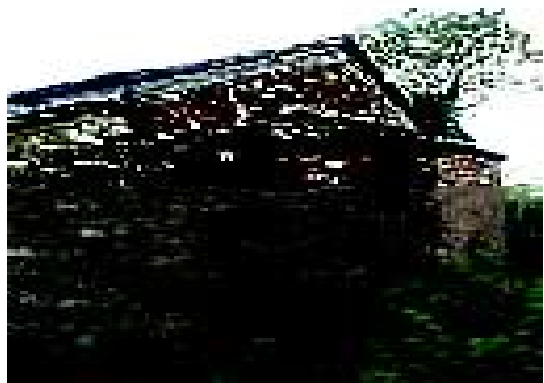
Είναι ένας ναός με ξεχωριστές ιστορικές αξίες, λόγω του γεγονότος ότι φέρει σαφή στοιχεία, που ανάγονται στον 12 αιώνα, καθώς και τοιχογραφία μεγάλης καλλιτεχνικής αξίας. Η εγκατάλειψή του είχε ως συνέπεια την καταστροφή του σκαριού της στέγης, που θα οδηγούσε αναπόφευκτα στην καταστροφή όλου του κτιρίου και της τοιχογραφίας.

*Τχνη αρχικών στοιχείων στον ανατολικό τοίχο του ναού.*

- Στερέωση της τοιχοποιίας με μια αφανή ζώνη σκυροδέματος.
- Ολική ανακατασκευή της στέγης.
- Εσωτερική διαρρύθμιση και επισκευή.

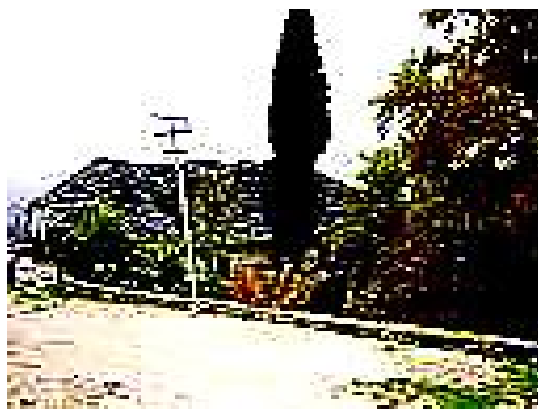
*Όψη του ναού πριν από τις σωστικές εργασίες.*

Η στέγη είχε καταστραφεί πλήρως, αφήνοντας εκτεθειμένα στους φυσικούς παράγοντες όλα τα κατασκευαστικά στοιχεία, την τοιχοποιία, τα τόξα και τους θόλους. Επίσης η σκωρίαση και αποσάθρωση των μεταλλικών ελκυστήρων είχε προκαλέσει τη διαταραχή της ισορροπίας της κατασκευής, την ελεύθερη δράση των οριζόντιων ωθήσεων, με συνέπεια τη δημιουργία αποκλίσεων της τοιχοποιίας και των κολόνων, καθώς και πολλών ρωγμών στα τόξα και τους τρουλίσκους.

Η πτώση της στοάς στη νότια πλευρά προκάλεσε την αλλοίωση της τυπολογίας και μορφολογίας του ναού. Επίσης παρατηρούνται πτώσεις των σοβάδων καθώς και φθορές των θυρών και κουφωμάτων.

- Υποστύλωση των τόξων και θόλων που παρουσίαζαν περισσότερες ρωγμές,
- Υποστύλωση της κυκλικής νοτιοανατολικής κολόνας, που είχε υποστεί την μεγαλύτερη απόκλιση,
- Απαλλαγή από τον επιπλέον φόρτο με την αφαίρεση των σχιστόλιθων της σκεπής και των γεμισμάτων κάτω απ' αυτήν,
- Ανακατασκευή της στέγης και κάλυψή της,
- Στερέωση της τοιχοποιίας του νάρθηκα: ανακατασκευή των τμημάτων που κατέρρευσαν και στεγανοποίηση με σχιστόλιθους της τοιχοποιίας, μετά την αφαίρεση της στέγης,
- Τοποθέτηση θυρών και παράθυρων.

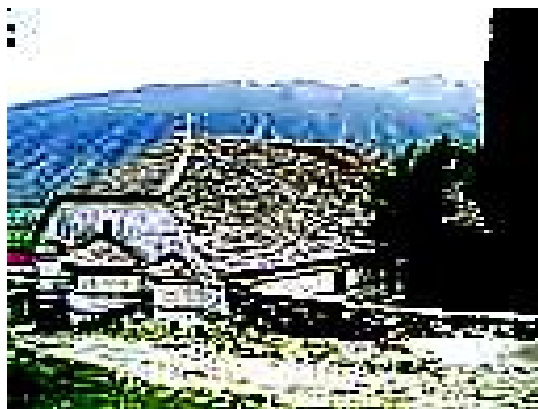
*Όψη του ναού μετά τις σωστικές εργασίες.*

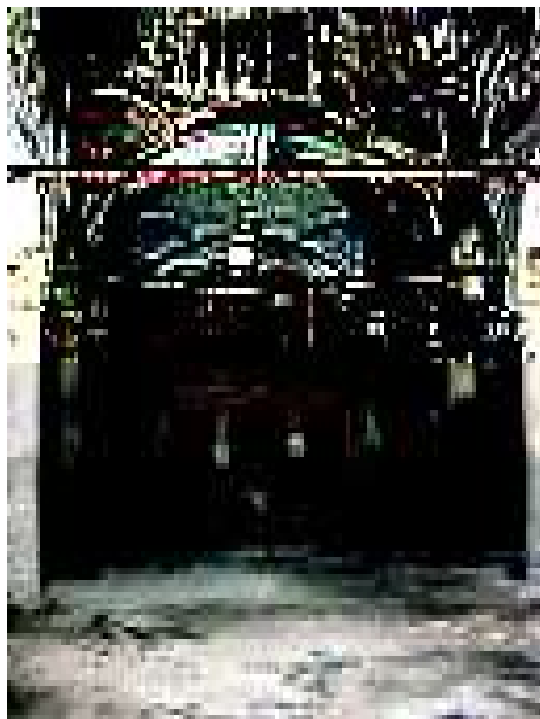
*Εσωτερική όψη του ναού πριν από τις σωστικές εργασίες.*

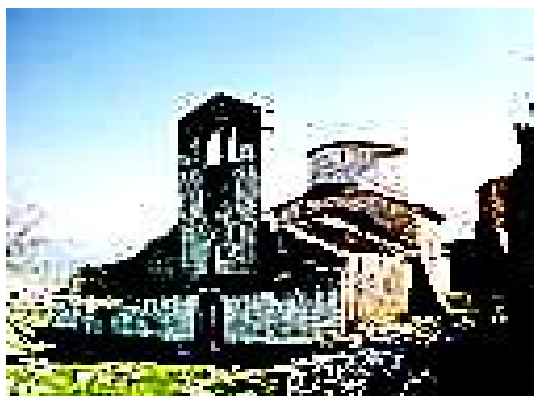
Οι προσπάθειες που καταβλήθηκαν από το Ινστιτούτο Πολιτιστικών Μνημείων για την επισκευή της σκεπής της στέγης με σχιστόλιθους δεν έφεραν αποτέλεσμα, μιας και χρησιμοποιήθηκαν ακατάλληλοι σχιστόλιθοι αλλά και εξαιτίας του ανειδίκευτου προσωπικού. Για το λόγο αυτό πραγματοποιήθηκαν ξανά εργασίες αποκατάστασης, που συνίσταντο σε:

*Νοτιοδυτική όψη του ναού πριν από τις σωστικές εργασίες.*

- Ξανασκέπασμα της στέγης του ναού,

- Ενίσχυση της τοιχοποιίας του νάρθηκα με μια αφανή ζώνη σκυροδέματος,
- Ανακατασκευή της στέγης του νάρθηκα,
- Επισκευή και συμπλήρωση του πατώματος του ναού με πέτρινες πλάκες.

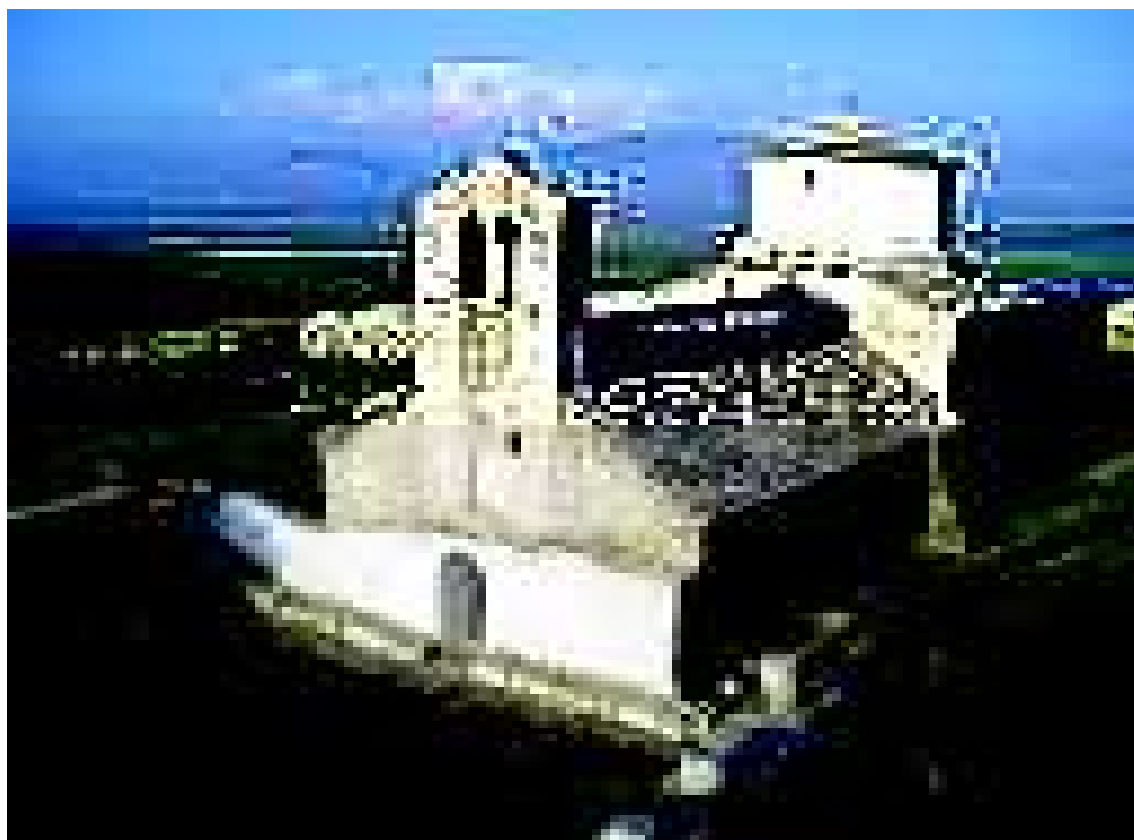
*Νοτιοδυτική όψη του ναού μετά τις  
σωστικές εργασίες.*

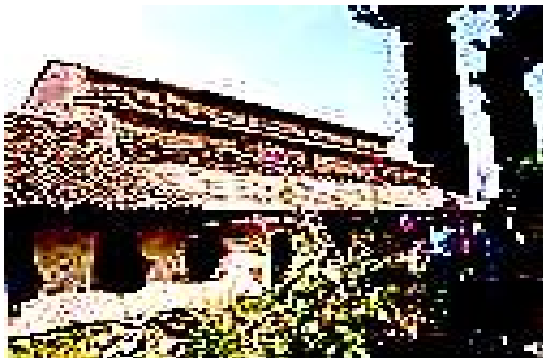
*Νότια όψη του ναού πριν από τις  
σωστικές εργασίες.*

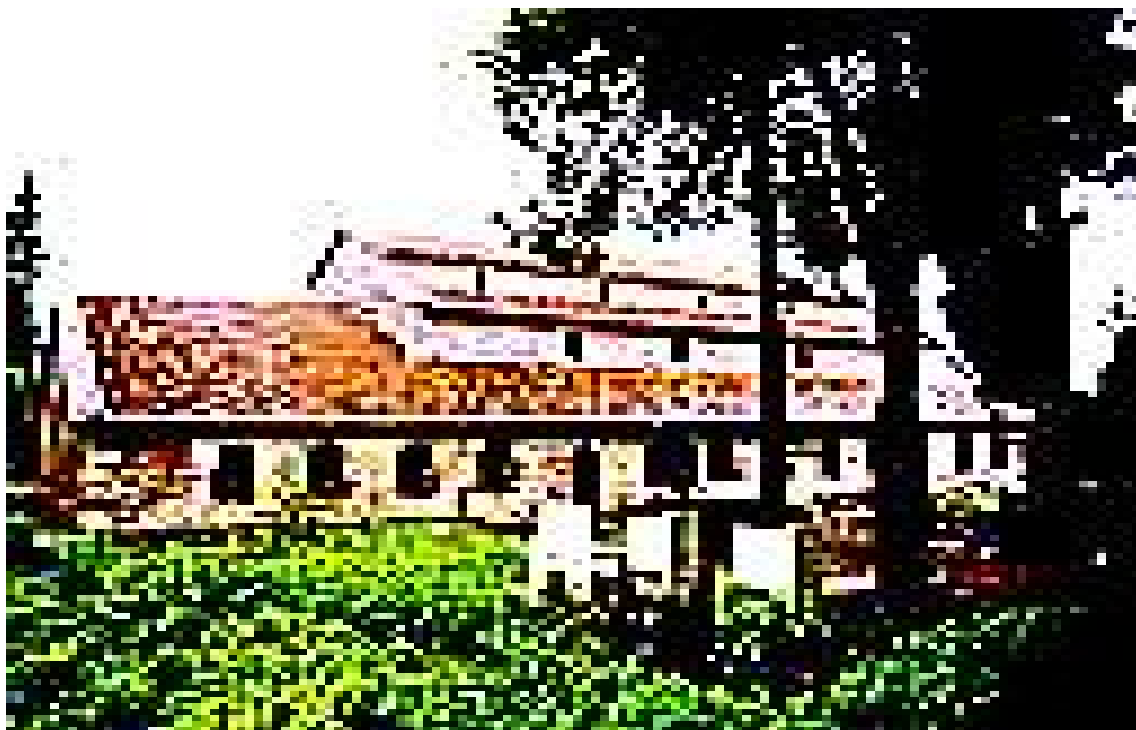
*Νότια όψη του ναού μετά τις  
εργασίες αποκατάστασης.*

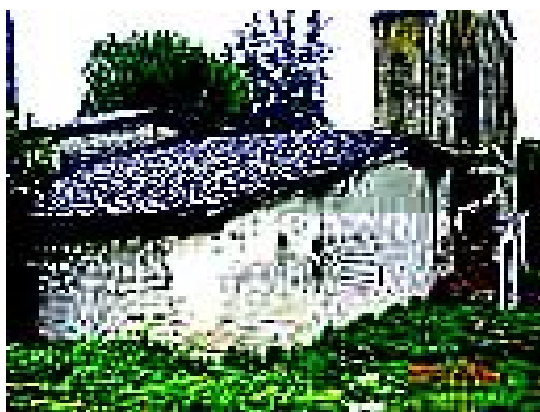
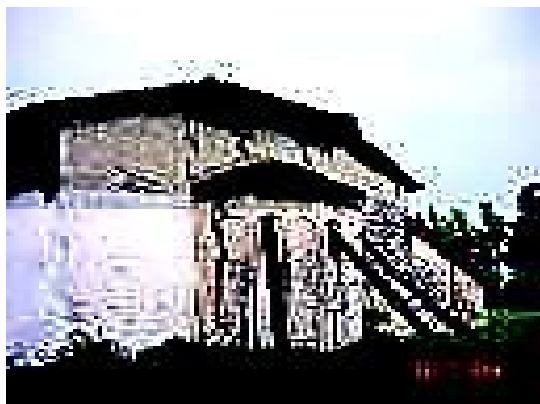
*Φθορές της στέγης και ρωγμές της τοιχοποιίας.*

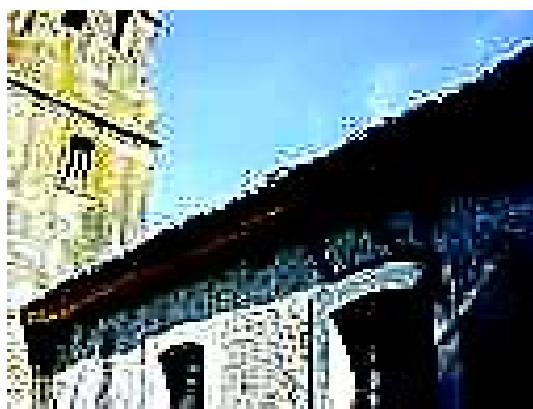
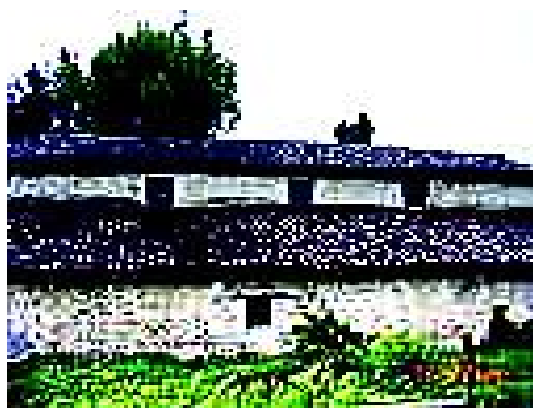
*Όψεις του ναού μετά τις σωστικές εργασίες.*
