# Restaurimi

i monumenteve të  
Kishës Orthodhokse  
në Shqipëri

**RESTAURIMI  
I MONUMENTEVE  
TË KULTIT ORTHODHOKS**

Tiranë, 2005

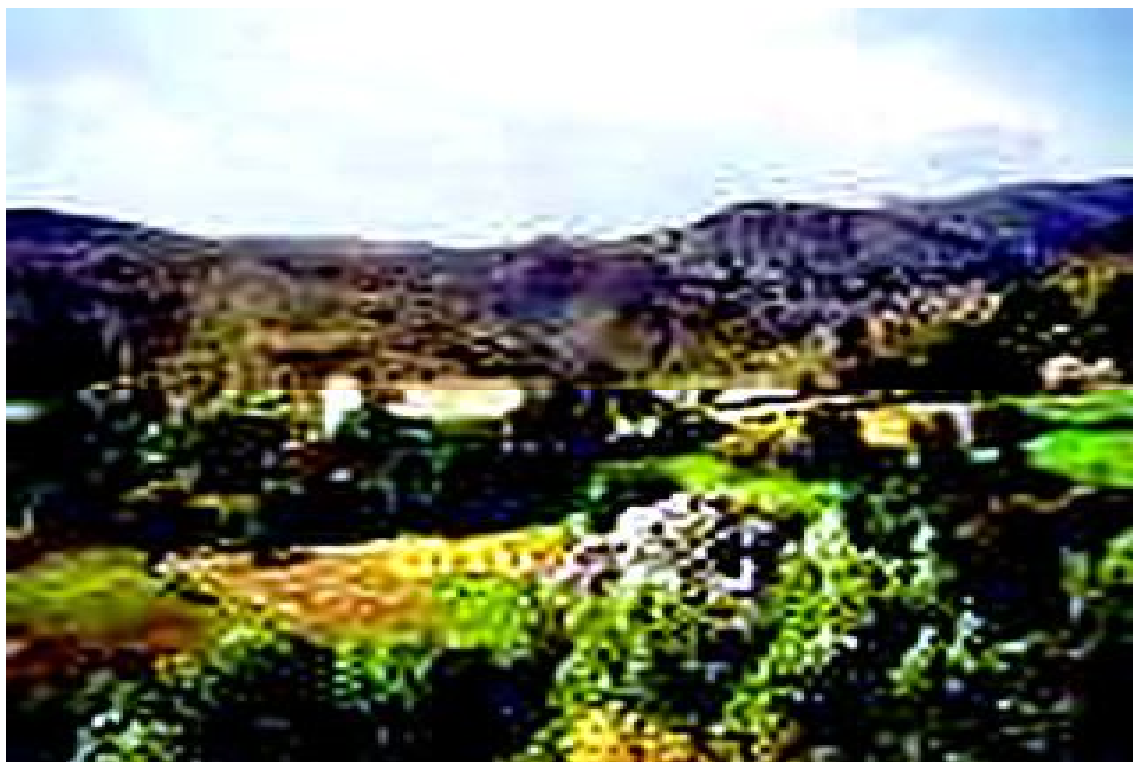
*Pamje e përgjithshme e kishës. Kisha ngrihet në një terren shkëmbor, disi e veçuar nga lagjet e banuara.*

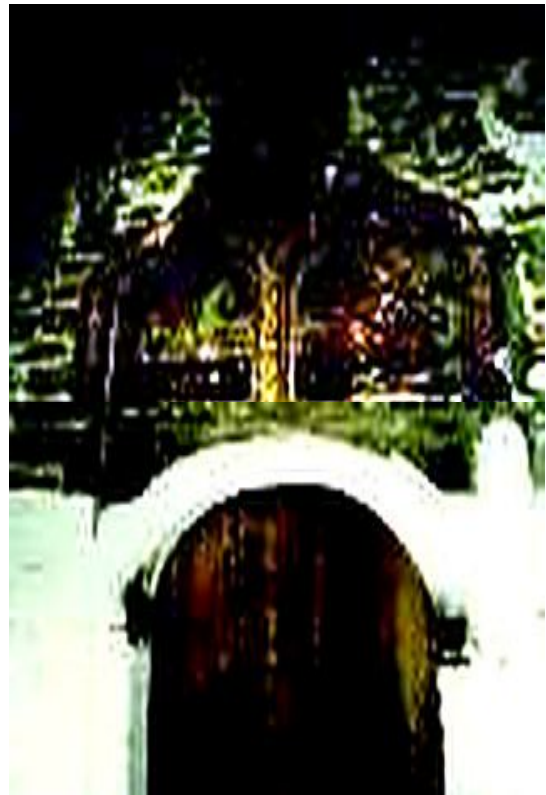
*Hyrja e kishës.*

*Mbi portën e hyrjes ruhen përfytyrimet e shenjtëve të kishës, të cilat janë nga të paktat fragmente të pikturës murale që ka patur dikur kisha.*

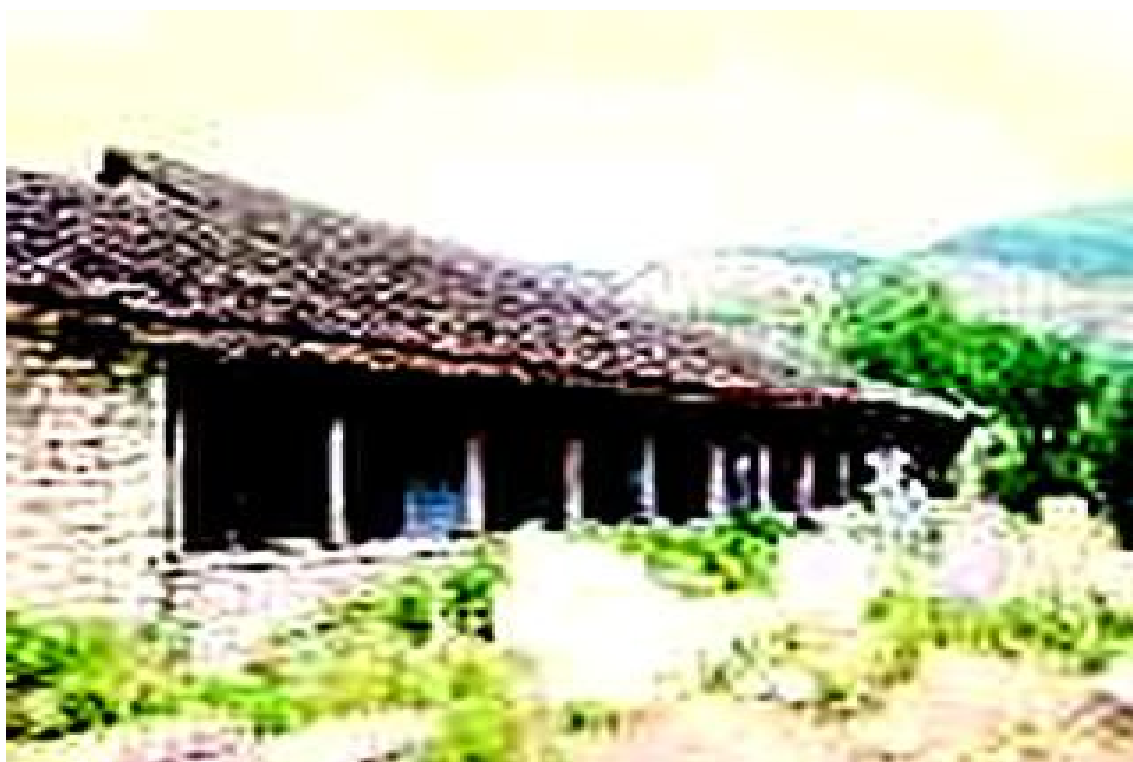
Monumenti kishte arritur në ditët tona në një gjendje shumë të keqe, si të qëndrueshmërisë statike, ashtu dhe të plotësisë të elementeve arkitektonike e dekorative. Vëreheshin rrëzime të çatisë së apsidës, pjesësh murature të naosit, narteksit, hajatit dhe kambanores, degradim i pjesës së mbetur të muraturës dhe i çatisë, prishje të pjesëve të mëdha të harkadës së brendshme etj.

*Pamje jugore e kishës para ndërhyrjeve restauruese.*

- Ndërhyrjet e konsolidimit statik dhe ato restauruese u përqendruan në:
  - Përforcimin e muraturës me anë të fugatimeve të thella, qepjes të çarjeve dhe injektimeve.
  - Rindërtimin e pjesëve munguese në muraturën e naosit, narteksit, hajatit dhe kambanores.
  - Rindërtimin e kolonadës prej druri të hajatit.
  - Rindërtimin tërësor të çatisë.
  - Plotësimin dhe restaurimin e harkadës së

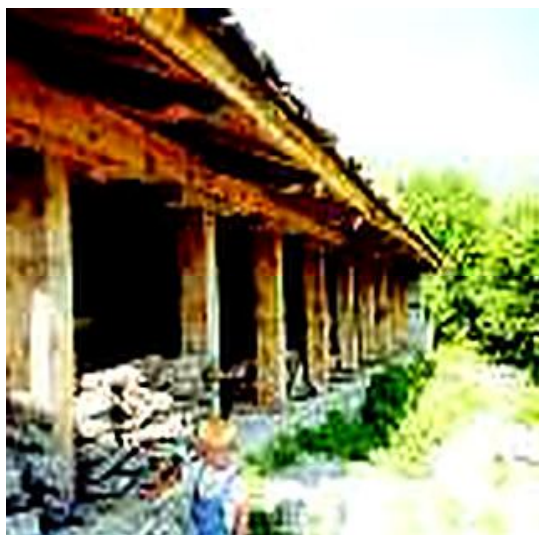
*Pamje jugore e kishës pas ndërhyrjeve restauruese.*

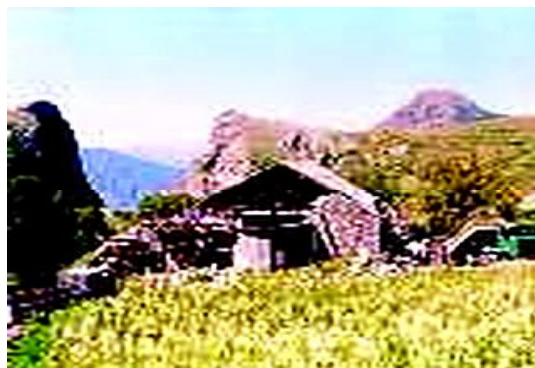
*Pamje lindore e kishës para ndërhyrjeve restauruese.*

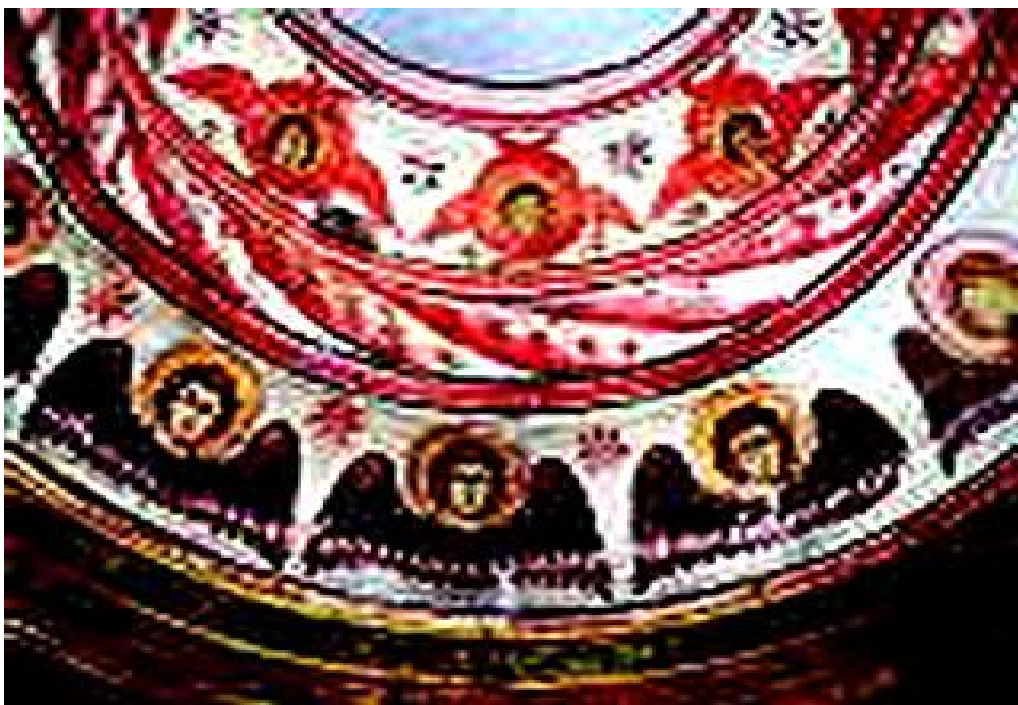
*Rozetë tavani pas ndërhyrjeve restauruese.*

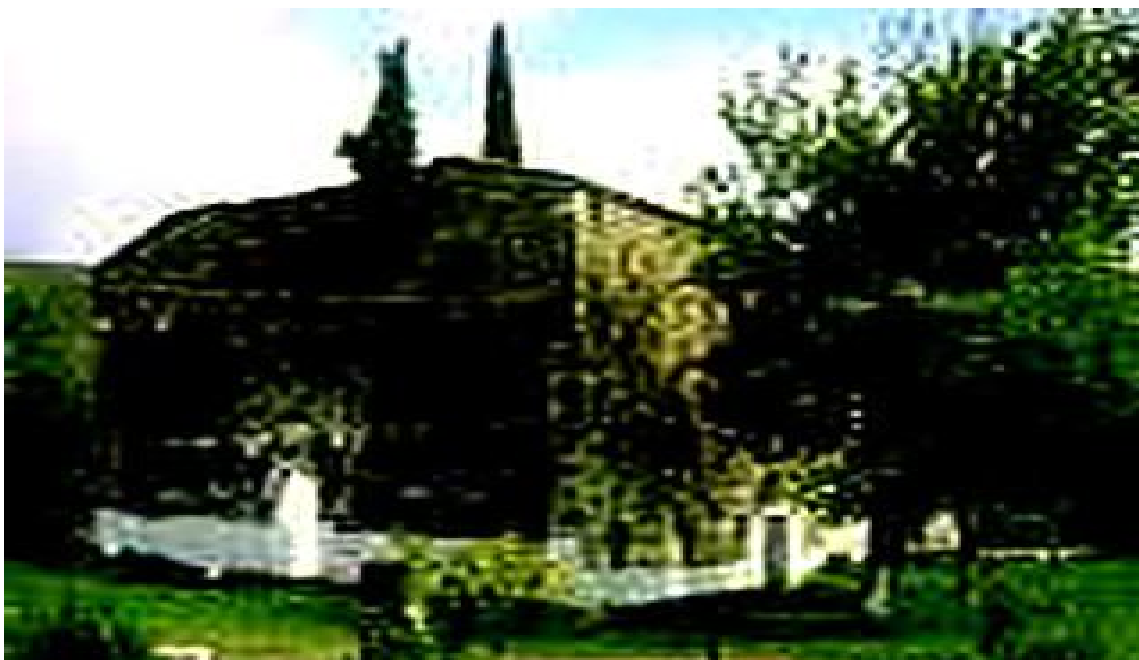
*Pamje e kishës para ndërhyrjeve restauruese.*

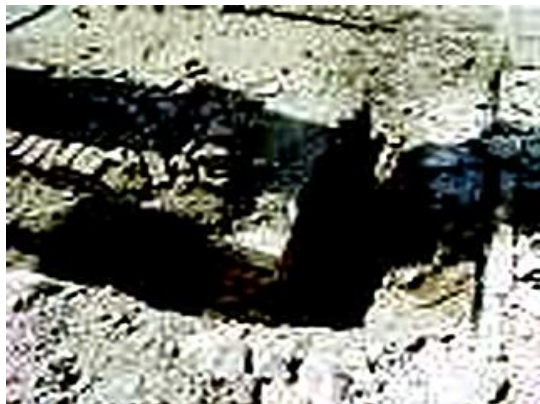
*Rezultatet e sondazheve arkeologjike.*

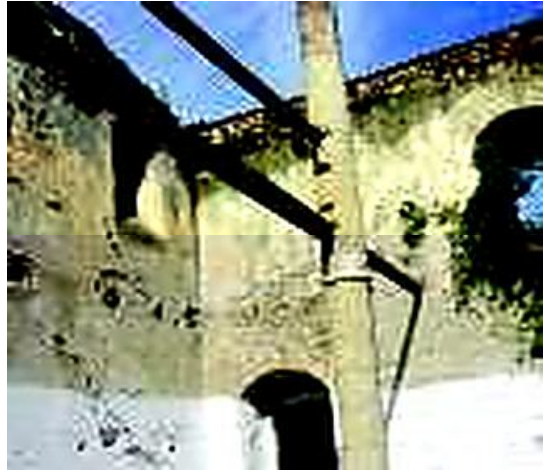
*Pamje nga jinekoniti:  
lart, para ndërhyrjeve restau-  
ruese, poshtë, pas ndërhyrjeve res-  
tauruese.*

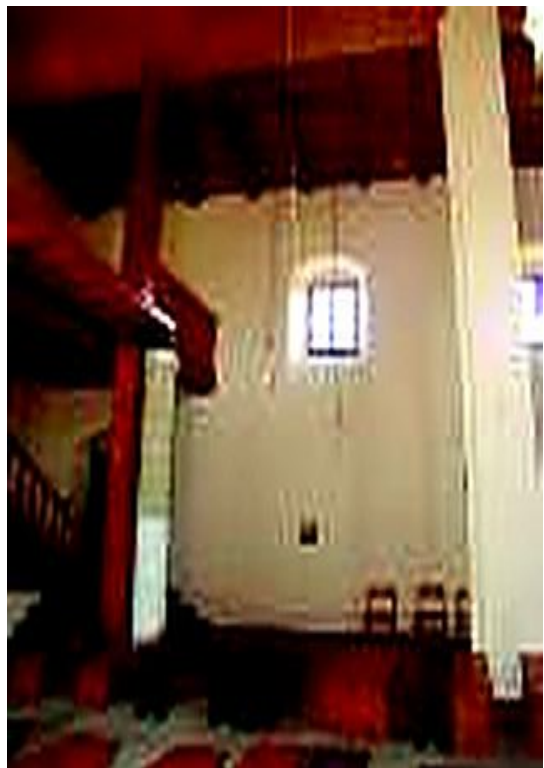
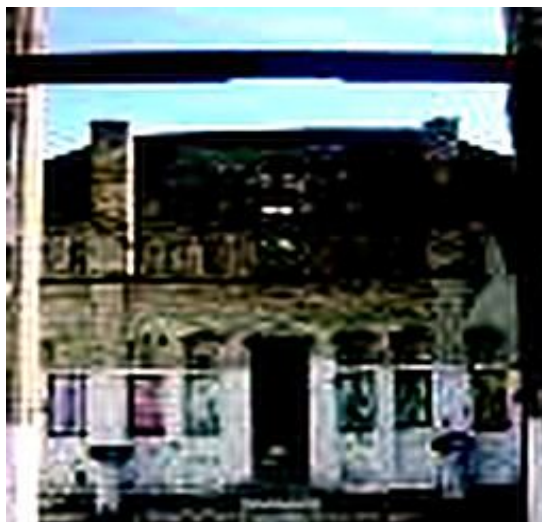
*Ikonastasi i kishës përpara ndërhyrjeve restauruese.*

- Ripërtirja e suvatimit të brendshëm.
- Restaurimi i ikonostasit.
- Rindërtimi i jinekonitit.
- Shtrimi me pllaka qeramike i dyshemesë, duke ruajtur dhe meremetuar rripin qendror ekzistues, të shtruar me plloça guri dhe që përmban rozetën dekorative në qendër.

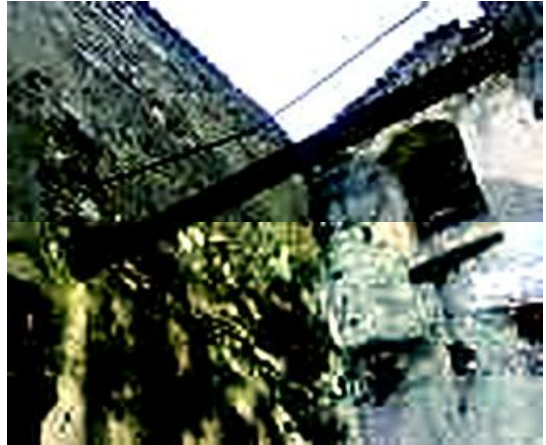
*Pamje e brendshme: lart, para restaurimit, poshtë, pas restaurimit.*

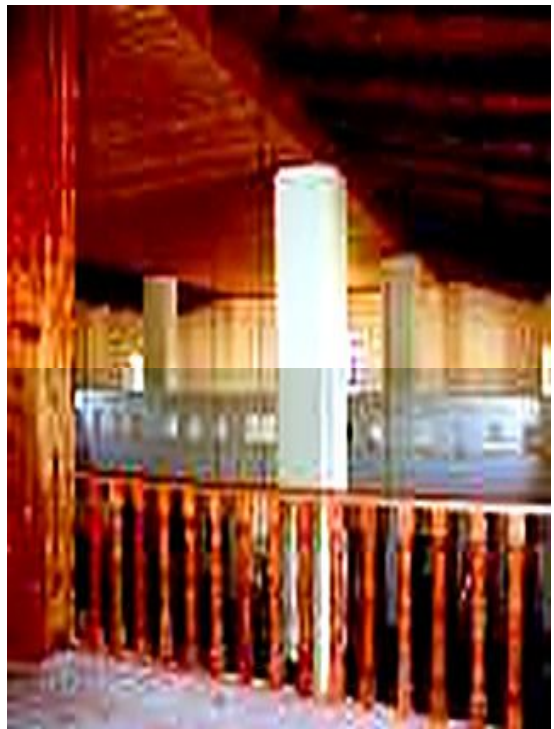
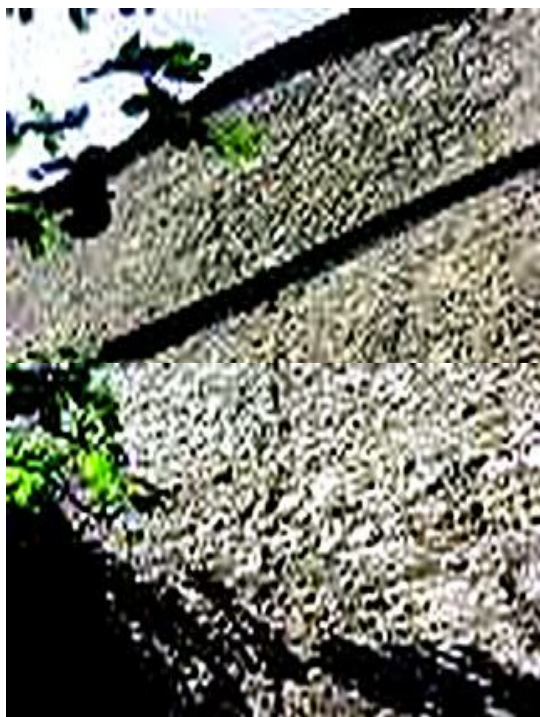
*Pamja lindore e kishës  
lart, para restaurimit,  
poshtë, pas restaurimit.*

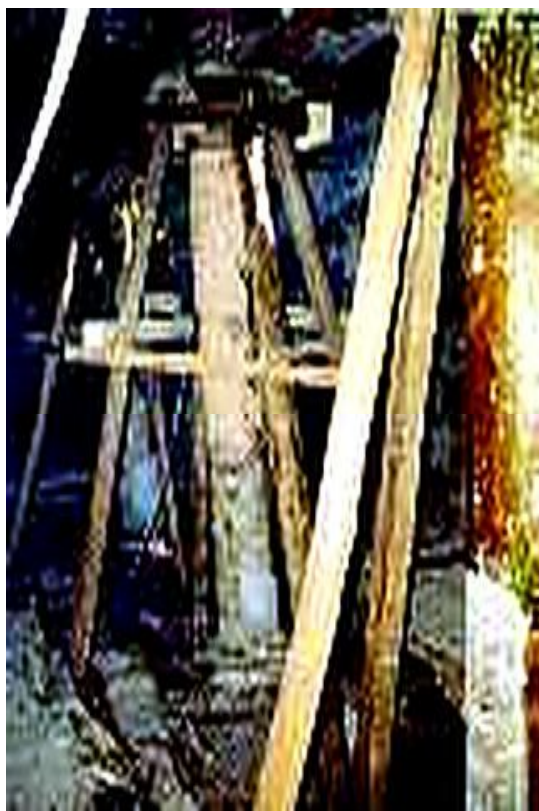
*Inklinime të kolonave.*

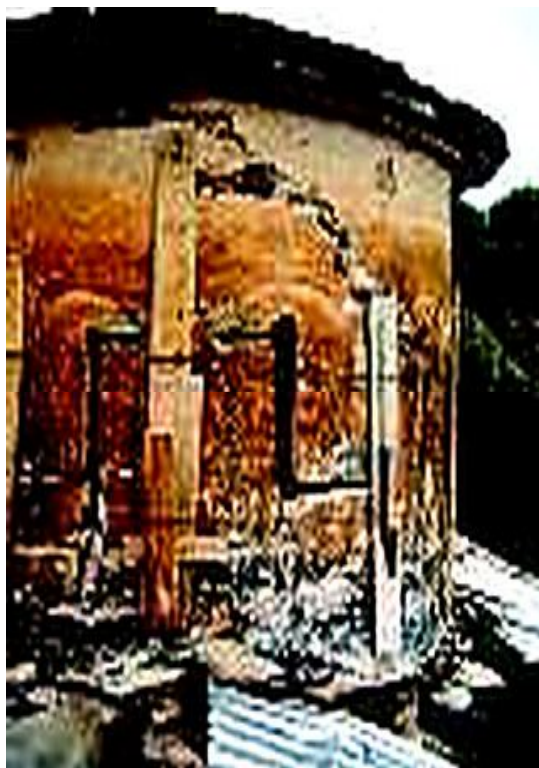
*Çarje të tamburit.*

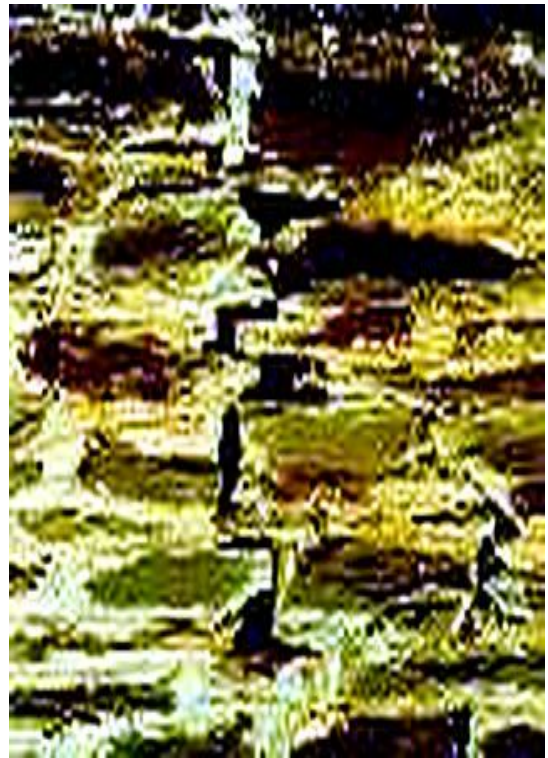
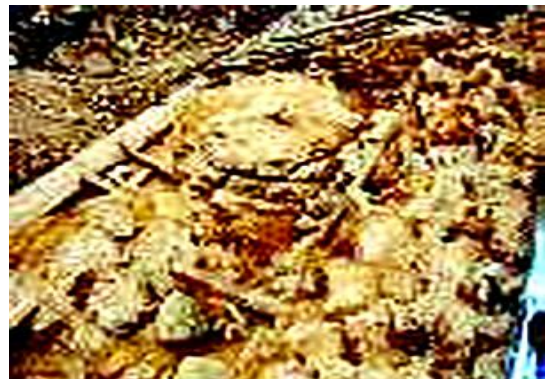
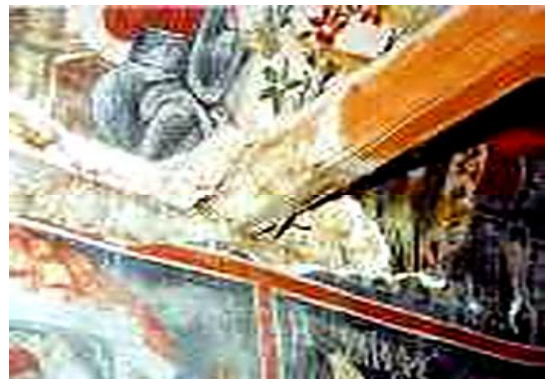
*Dëmtimet e strukturave mbajtëse.*

*Gjendja e pikturës murale dhe e tavanit dekorativ të narteksit para restaurimit.*

- Dëmtimet e strukturave konstruktive kishin shkaktuar dëmtime serioze në pikturë, si çarje, shkëputje nga muri, rënie të ngjyrës, intonakos e të arriçios dhe, herë-herë rënie të pikturës.

- Prania e lagështisë si të asaj kapilare, të kondensimit apo të shkaktuar nga rreshjet atmosferike, kishin sjellë si pasojë degradimin e shtresave të afreskut, krijimin në masë të kripërave të kalciumit, humbjen e lidhjes ndërmjet suportit dhe pikturës dhe krijimin e fryrjeve dhe të xhepave.

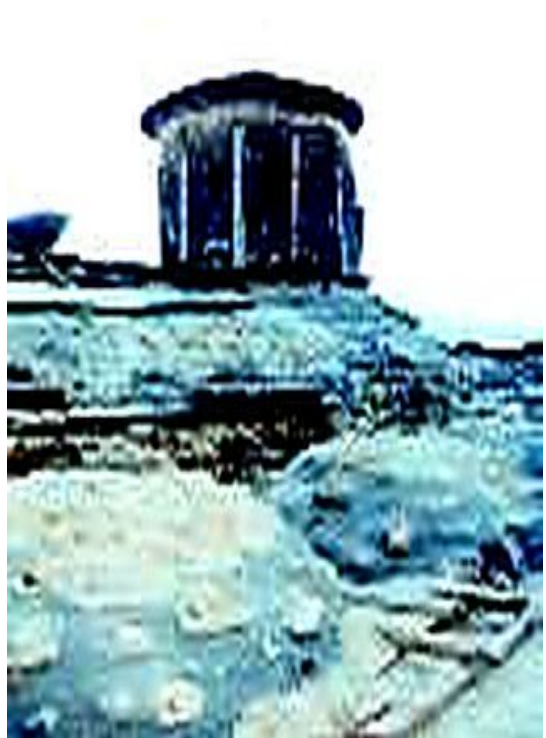
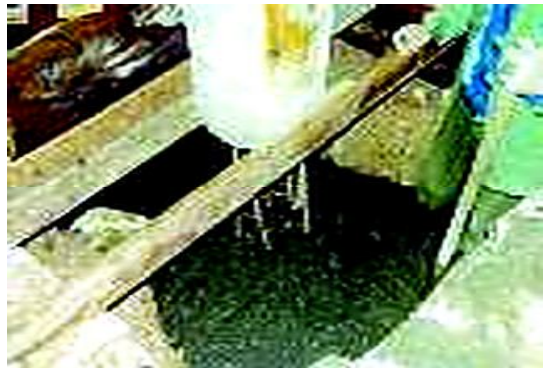
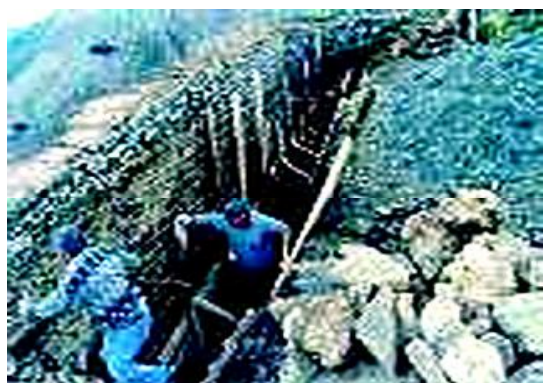
*Punime për konsolidimin e konstruktionit.*

- Me shëndoshjen e elementeve konstruktive ekzistuese, si harqe, qemere, kalota sferike etj., të cilat u realizuan me anë të ndërhyrjeve lokale tashmë të pranuar dhe të zbatuara gjerësisht nga teoria dhe praktika restauruese, siç janë fugatimet, injektimet lokale, riplotësimet dhe qepjet.

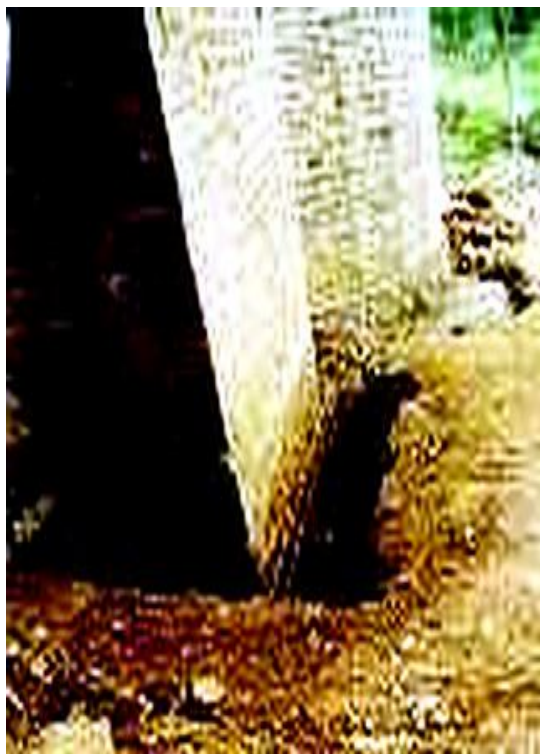
*Punime për konsolidimin e themeleve të ndërtesës.*

aty ku ndërhyrjet e shëndoshjes nuk ishin të mjaftueshme. Këtu hyjnë ndërhyrjet për përforcimin e themeleve, vendosja e tirantave shtrënguese në kalotat sferike dhe në tamburin e kupolës, lehtësimi i konstruksionit mbajtës të naosit nga ngarkesat e mbulesës, duke ndërtuar një çati të pavarur etj.

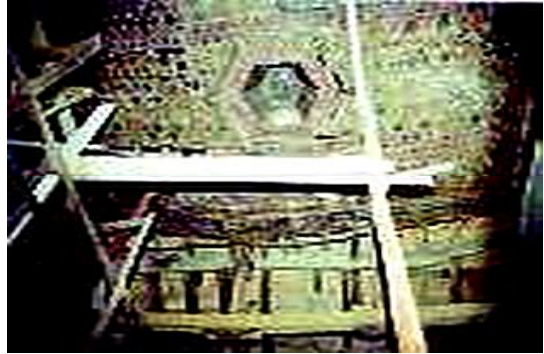
*Tavani i nartekstit para restaurimit.*

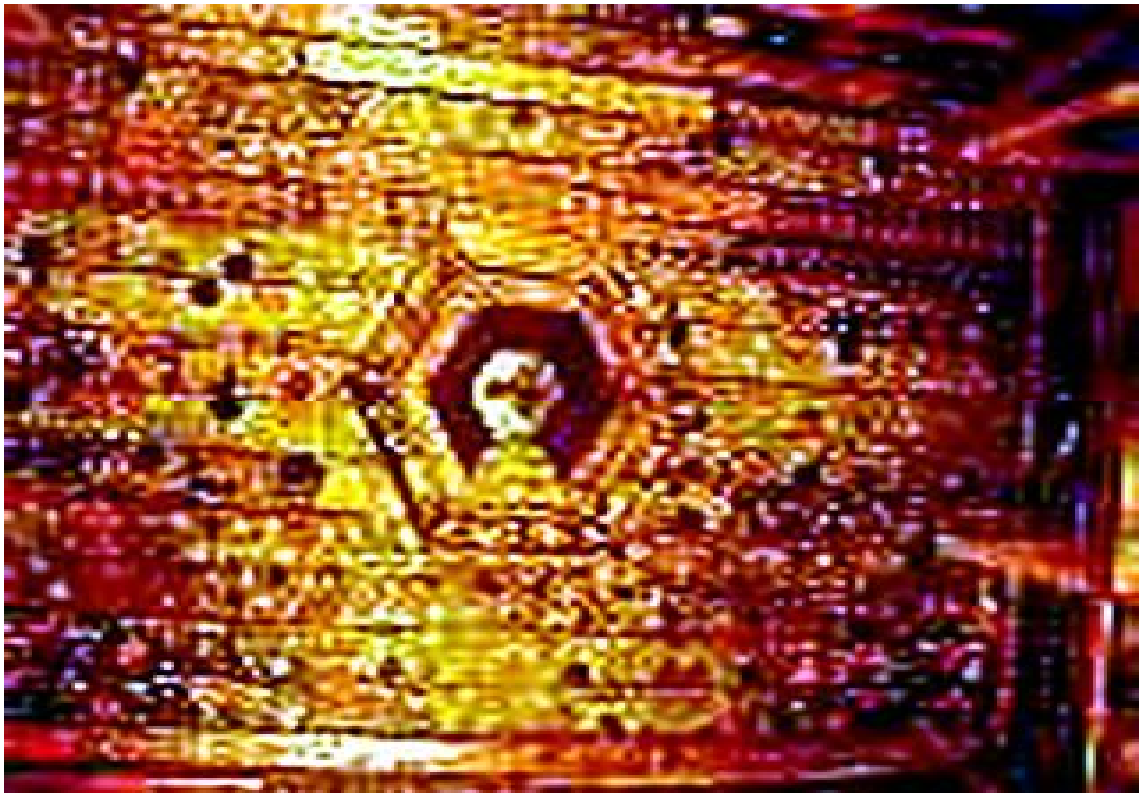
*Tavani i nartekstit pas restaurimit.*

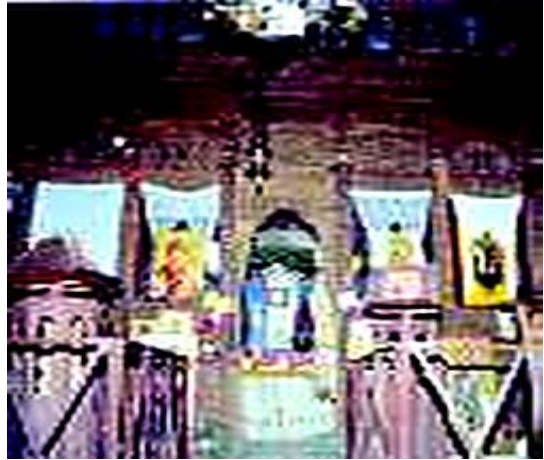
*Pamje e brendshme e kishës para restaurimit.*

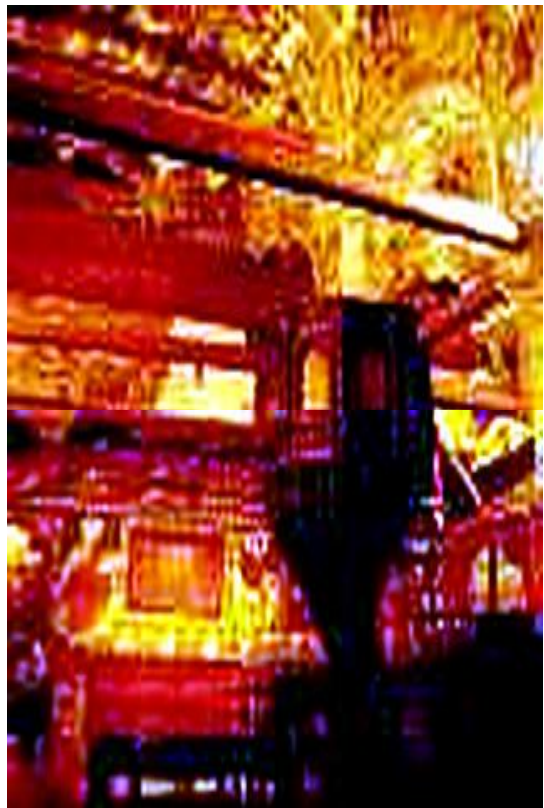
*Pamje e brendshme e kishës pas restaurimit.*

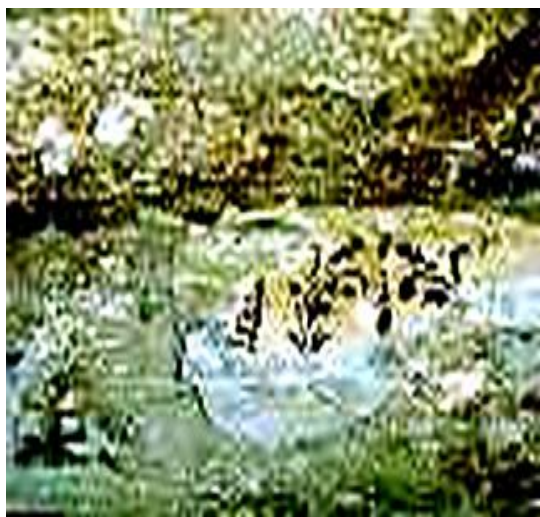
*Fragment muri i vjetër me pikturë murale.*

*Gjatë punimeve për përforcimin e themeleve u zbuluan gjurmët e kishës së vjetër. Nga këto u vlerësua një fragment kolone dhe një fragment muri që përmbante pikturë murale, të cilat u lanë në gjendje të vizitueshme.*

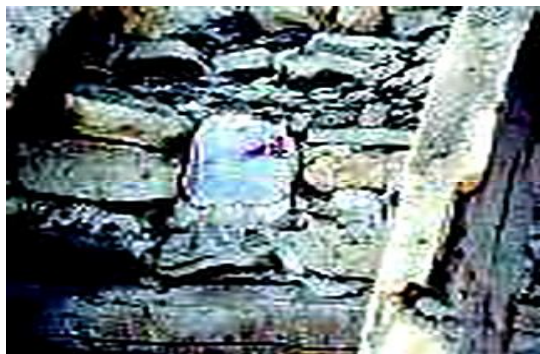
*Gurë me afresk të ripërdorur në ndërtimin e qemerëve.*

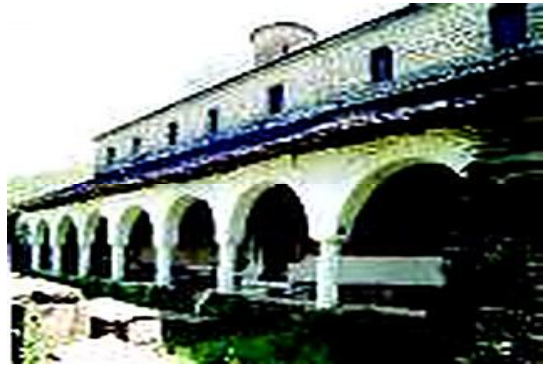
*Pamja veriore e kishës para restaurimit.*

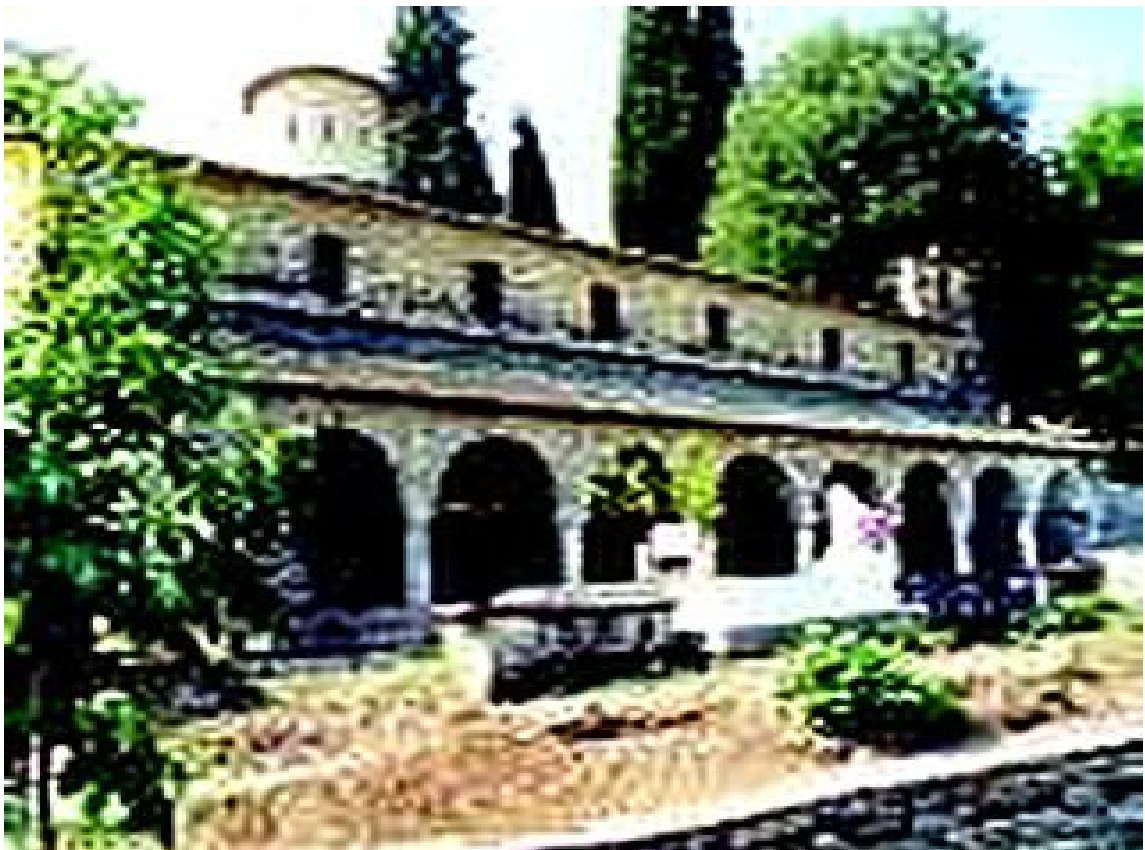
*Pamja veriore e kishës pas restaurimit.*

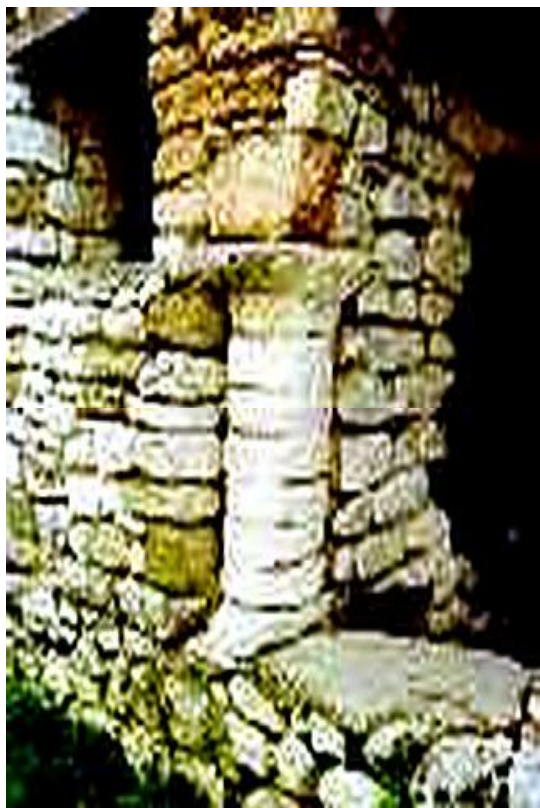
*Gjurmë të kolonës së hajatit.*

Sipas gjurmëve, në anën veriore duhet të ketë qenë zhvilluar hajati.

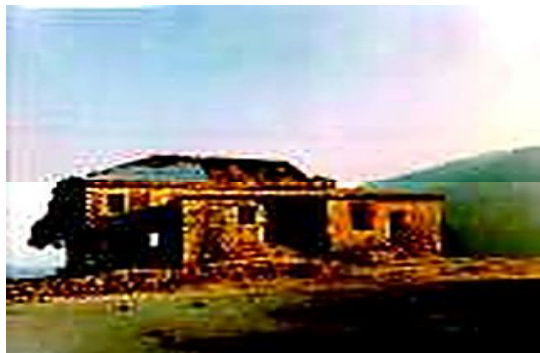
Gjatë periudhës së diktaturës komuniste kisha ishte transformuar krejtësisht. Naosi ishte kthyer në vatër kulture, narteksti në furrë buke, ndërsa në anën veriore ishte ndërtuar një shtesë që shërbente si ambulancë e fshatit. Përveç kësaj

braktisja e ndërtesës për një kohë të gjatë kishte krijuar probleme serioze për qëndrueshmërinë statike të saj. Vëreheshin dekompozime të llaçit lidhës, dëmtime tërësore të çatisë së kishës, dalja jashtë funksionit të tirantave të harqeve, çarje në muraturë dhe në sistemin e mbulesës së kurbëzuar të interierit, dobësime të seksionit mbajtës të kolonave, sidomos në kapitelet e tyre ose në kontaktet me thembrat e harqeve.

*Pamje verilindore e kishës para restaurimit.*

- Zhveshja e muraturës nga suvatimet.
- Heqja e çatisë dhe pastrimi i sistemit të mbulesës së kurbëzuar.
- Prishja e shtesave të mëvonshme.

- Qepja me shufra hekuri të çarjeve të konsiderueshme në muraturë dhe në qemerët e mbulesës.
- Fugatimi i plotë i muraturës dhe i sistemit të mbulesës.
- Plotësimi i rrëzimeve në sistemin e mbulesës.
- Konsolidimi i kolonave dhe i mbështetjes së harqeve

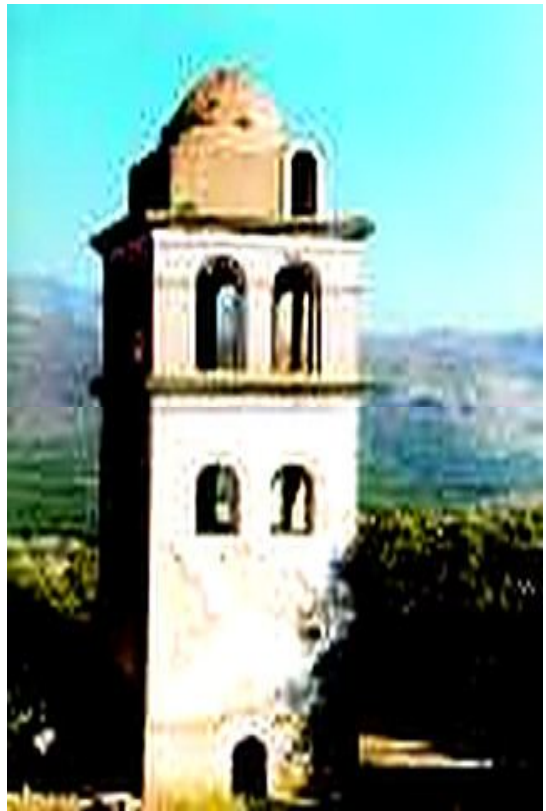
*Pamje e kambanores para dhe pas restaurimit.*

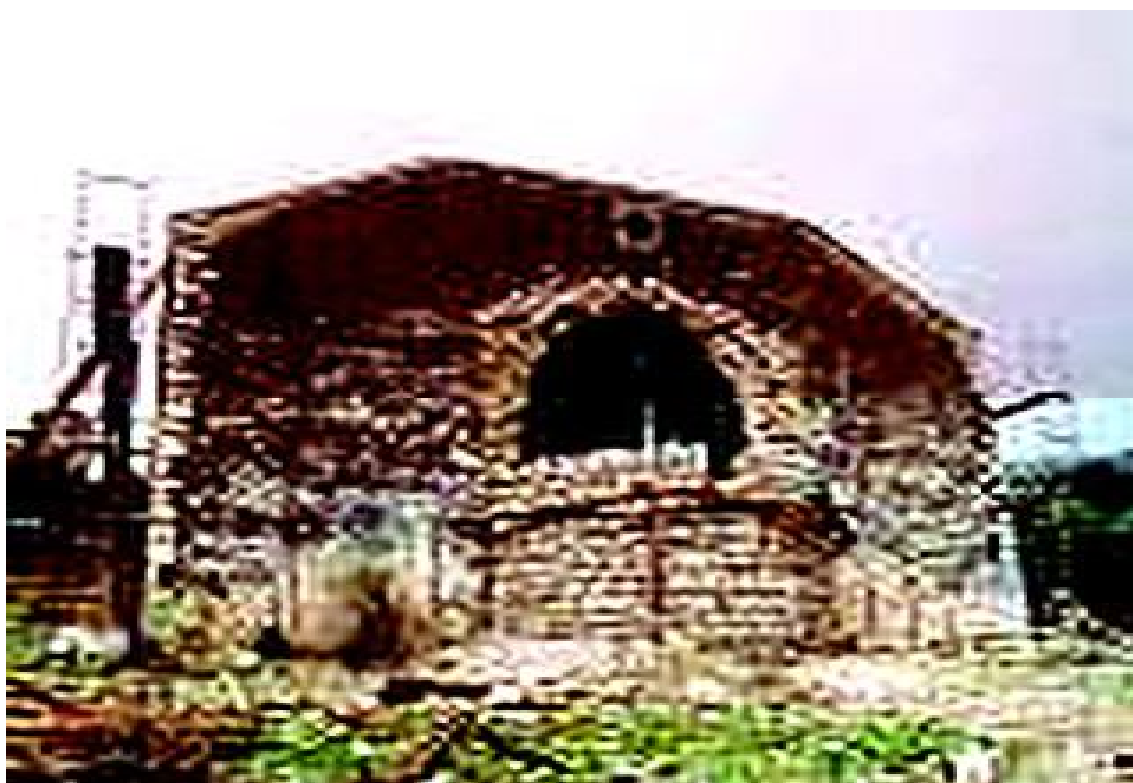
Në periudhën e regjimit komunist kisha u kthye në magazinë (depo), duke prishur me këtë rast dhe apsidën. Por më tej të madh e pësoi ikonostasi, i cili u hoq krejt pa kujdes dhe u braktis. Si pasojë e braktisjes edhe ndërtesa kishte pësuar dëmtime të strukturës mbajtëse të saj: vëreheshin çarje dhe plasaritje të muraturës, ndërsa çatia ishte degraduar plotësisht, duke sjellë si pasojë dhe shkatërrime të tavanit dekorativ.

*Pamje lindore e kishës para restaurimit.*

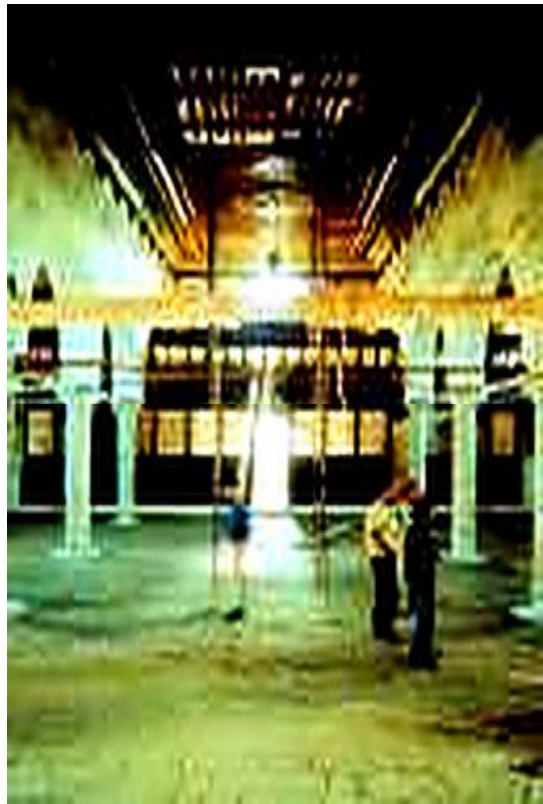
Gjendja e tavanit paraqiste probleme si për qëndrueshmërinë statike, ashtu dhe për vlerësimin estetik të tij. Pjesa qendrore kishte pësuar cedime dhe deformime të dukshme, që kishin rrjedhur nga

*Pamje e brendshme e kishës gjatë punimeve restauruese.*

dëmtimi i strukturës mbajtëse. Kjo kishte shkaktuar dëmtimin e pjesëve të dekoruara, pikturës në suva, pikturës në kanavacë dhe në gdhendjet e drurit. Infiltrimi i lagështisë nga dëmtimet e çatisë kishte shkaktuar krijimin e zonave të zbardhura ose me velatura si dhe fenomenin e kripëzimeve. Krahas tyre, tavanit ishte i prekur dhe nga mikroorganizma dhe insekte të ndryshme, si dhe nga ndotjet e shpendëve. Të gjitha këto kishin shkaktuar dhe dekompozimin e disa fragmenteve të drunjta, duke i kthyer ato në gjendje sfungjeroze ose miellore.

- Përforsimin e konstruksionit mbajtës, duke zëvendësuar elementet konstruktive të degraduara.
- Ngritjen, nivelimin dhe fiksimin e rozetës qendrore.
- Dezinfektimin e gjithë strukturës së drunjte.
- Plotësimin e pjesëve munguese.
- Petrifikimin e pjesëve të dekompozuar ose në gjendje sfungjeroze.
- Pastrimin nga mbivënit, ringjyrimet dhe verniku i dekompozuar.
- Integrimin piktorik të gjithë sipërfaqes së tavanit.

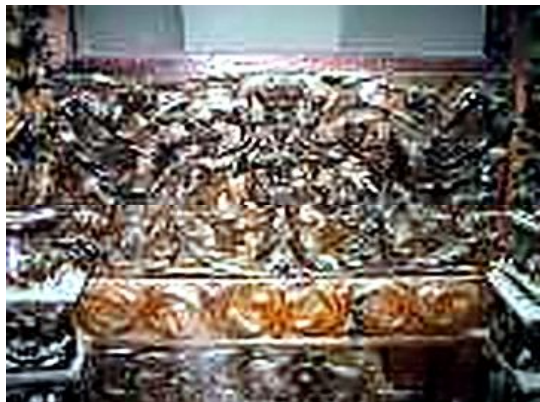
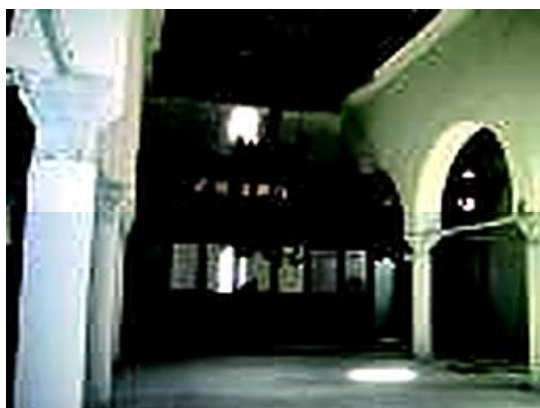
*Ikonastasi i kishës gjatë dhe pas procesit të restaurimit.*

- Restaurimin e ikonostasit.
- Restaurimin e tavanit dekorativ.

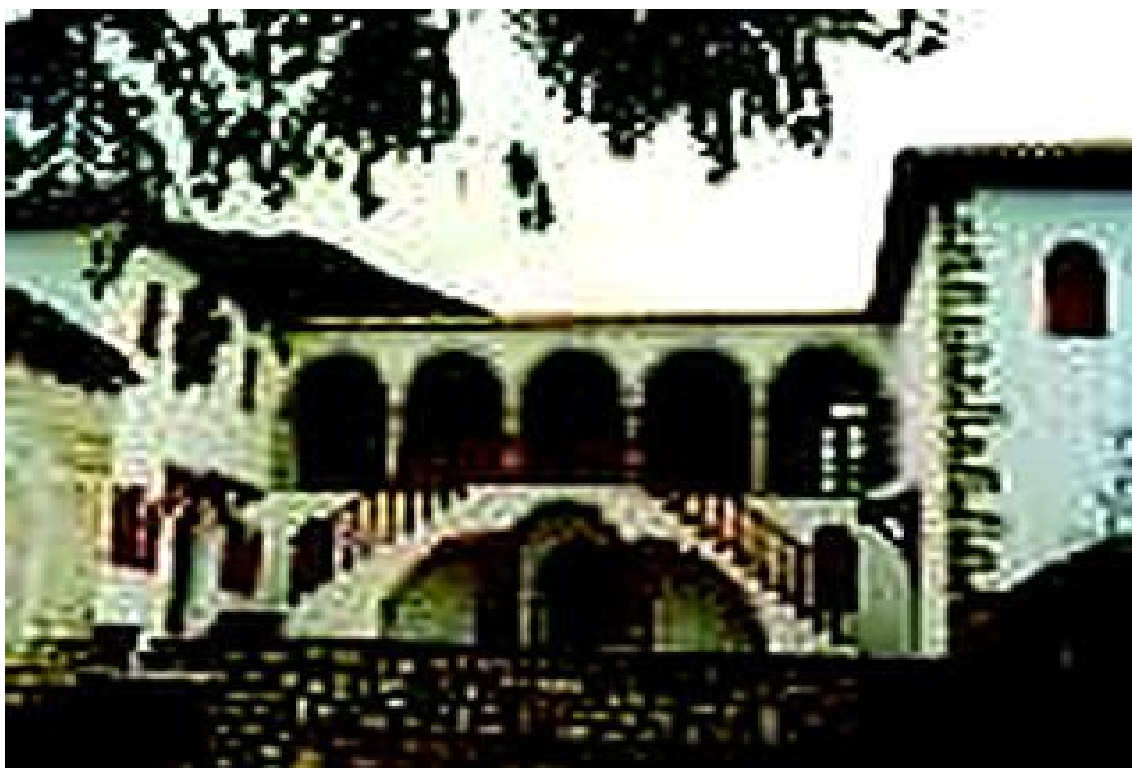
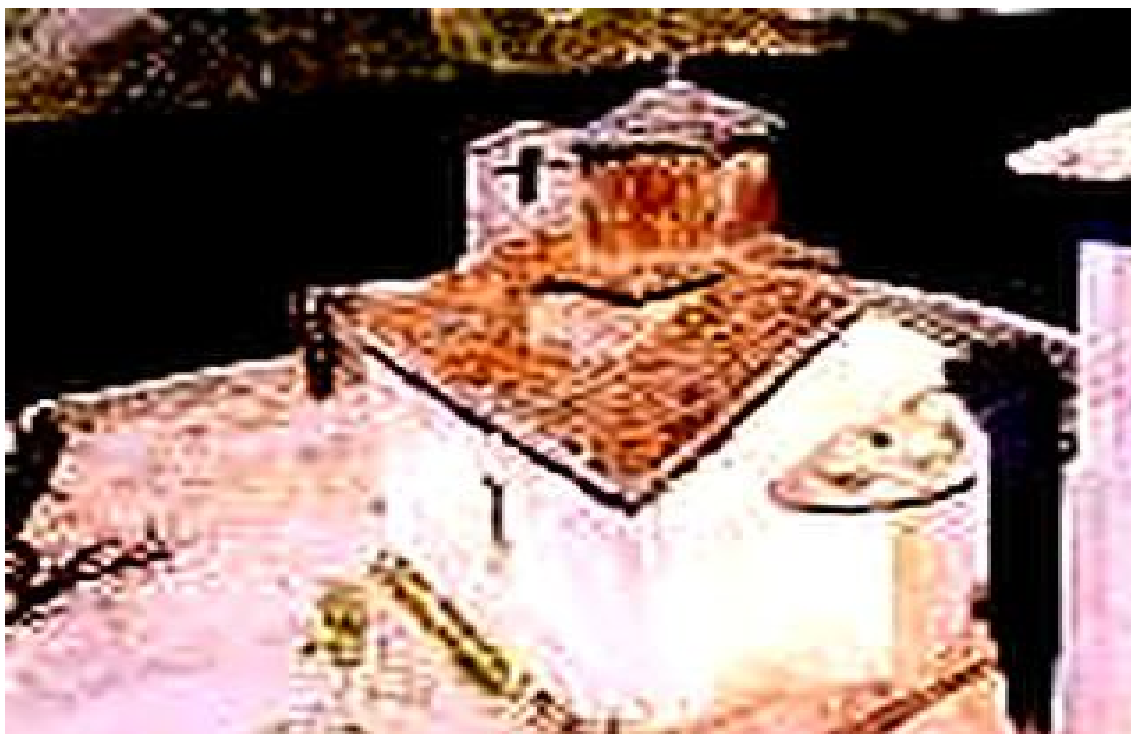
Në gjendjen para restaurimit shumë tipare morfologjike të konakëve ishin tjetërsuar. Gjithashtu dhe gjendja statike e kishës nuk ishte e kënaqshme. Strukturat mbajtëse të saj, si muratura dhe sistemi i harqeve dhe i qemerëve kishin pësuar çarje të tilla, të cilat me kalimin e kohës do të sillnin prishjen e qëndrueshmërisë statike dhe rrjedhimisht humbjen e vlerave arkitektonike e historike, që ajo përmban. Këtë gjendje e rëndonte edhe më tepër mbulesa e kishës, e cila ishte mjaft e dëmtuar, duke futur ujërat e rreshjeve në interiorin e kishës dhe në strukturat e saj.

*Pamje juglindore e kishës para dhe pas ndërhyrjeve restauruese.*

Gjatë fazës së dytë u restaurua kisha e manastirit. Ky restaurim konsistonte në konsolidimin statik të strukturave mbajtëse, në rikonstruksionin e çatisë, në trajtimin e muraturës me fugatime të thella dhe në ndërtimin e një shtese të re në anën perëndimore. Shtesa e re do të

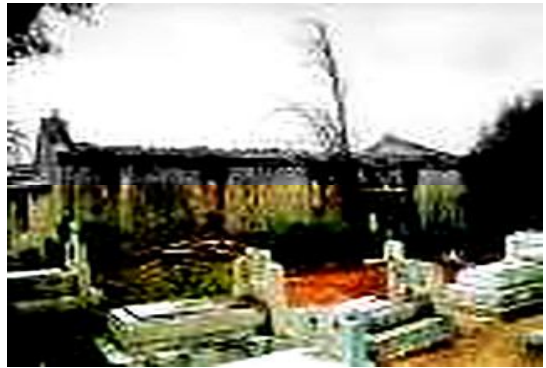
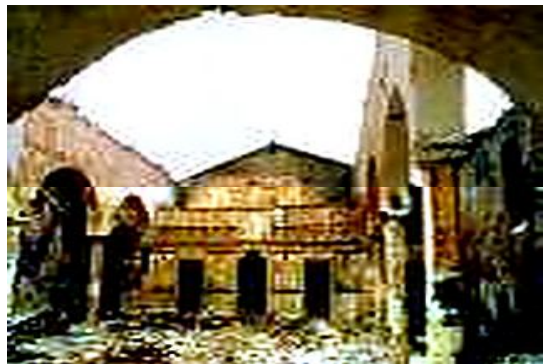
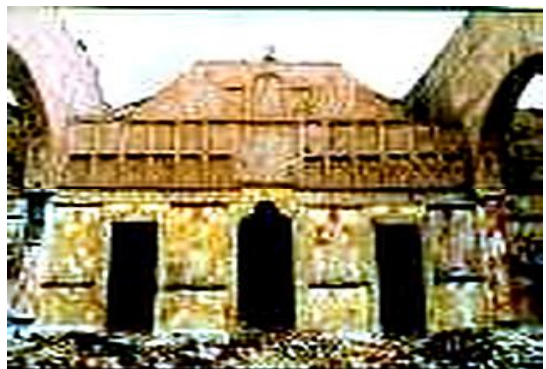
Për shkaqe të panjohura kisha u përfshi nga një zjarr i fuqishëm, i cili dogji tërësisht çatinë, tavanet dhe dëmtoi në mënyrë të pandreqshme pikturën murale, si dhe dobësoi aftësinë mbajtëse të muraturës.

*Pamje të kishës, pas djegies.*

Mbas djegies, nga Instituti i Monumenteve të Kulturës u ndërmorën punime, që konsistojnë në rimbullimin e kishës dhe në përfundimin e muraturës, por vlerat artistike dhe dekorative të kësaj kishe kanë humbur në mënyrë të pakthyeshme, duke i sjellë një dëm të pallogaritshëm fondit të kulturës kombëtare.

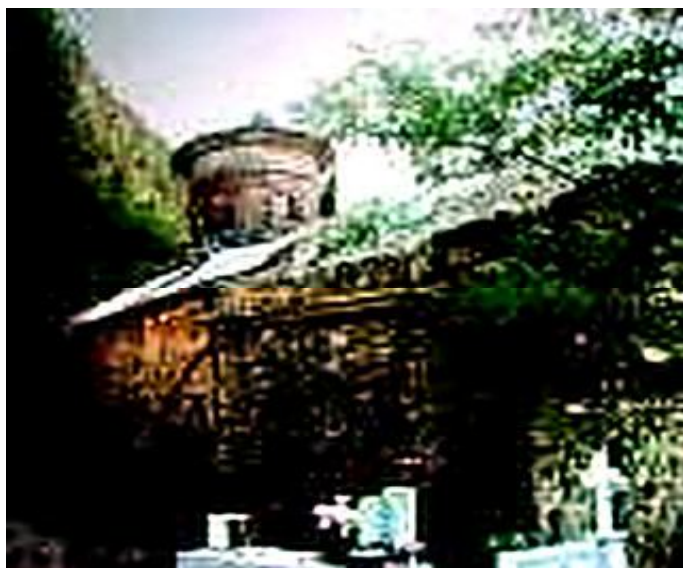
*Pamje veriperëndore e kishës para restaurimit*

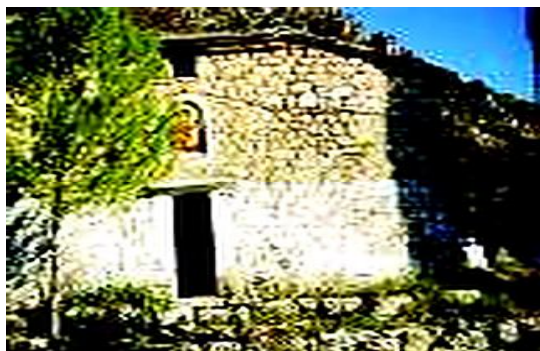
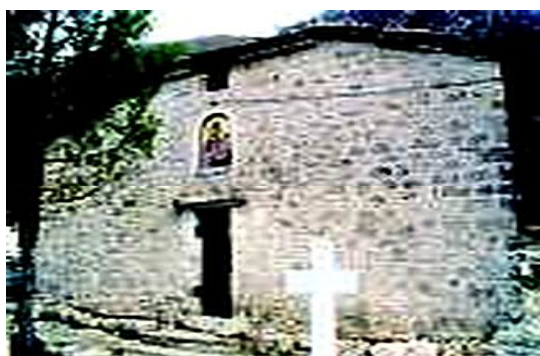
*Pamje perëndmore e kishës para dhe pas restaurimit.*

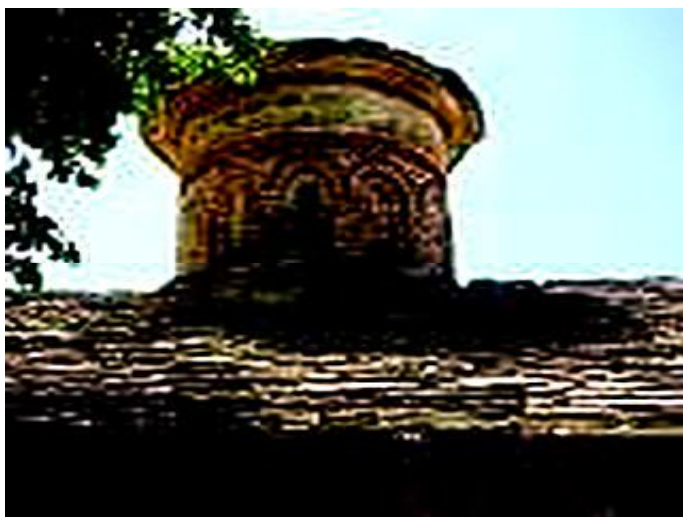
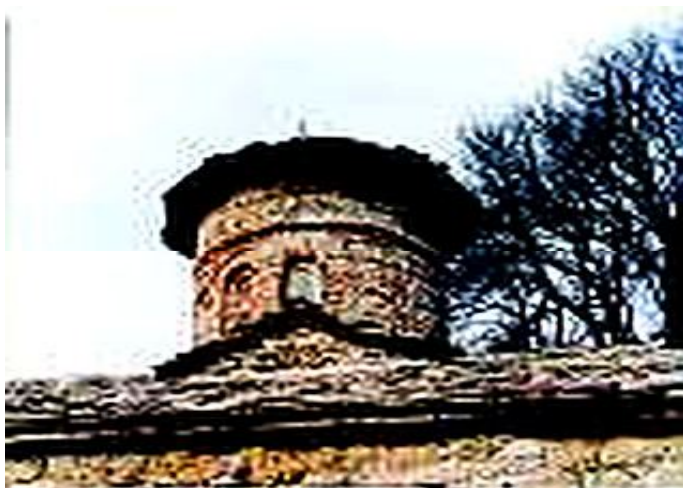
*Pamje e kupolës para dhe pas restaurimit.*

- me shëndoshjen e konstruksionit ekzistues, me anë të fugatimeve, qepjeve dhe injektimeve,
- me rritjen e aftësisë mbajtëse të ndërtesës, me anë të përforcimit të themeleve me jastëkë dhe mure beton arme dhe mbushjeve të boshllëqeve

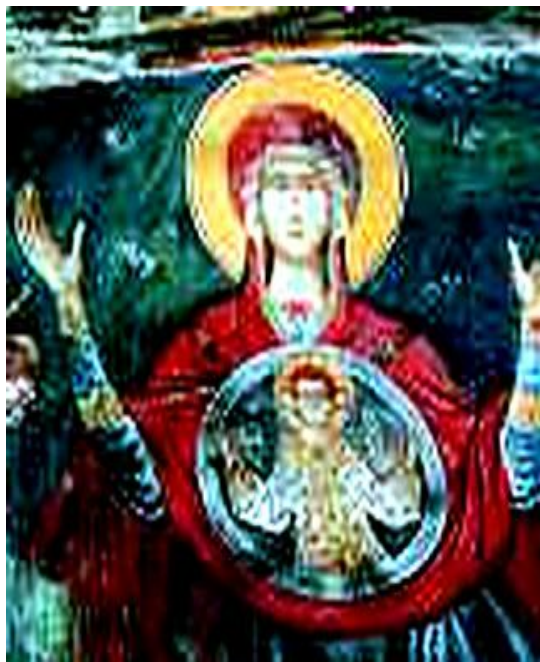
*Shën Maria Platitera:  
lart, para restaurimit  
poshtë, pas restaurimit*

- Në pikturë vëreheshin çarje të konsiderueshme, që ishin shkaktuar nga dëmtimet e konstruksionit të ndërtesës.

- Shkëputje të shtesës mbajtëse të pikturës nga muratura e ndërtesës, të cilat rrezikonin qëndrueshmërinë e afreskut.

- Kripëzime të shkaktuara nga depërtimi i lagështisë.

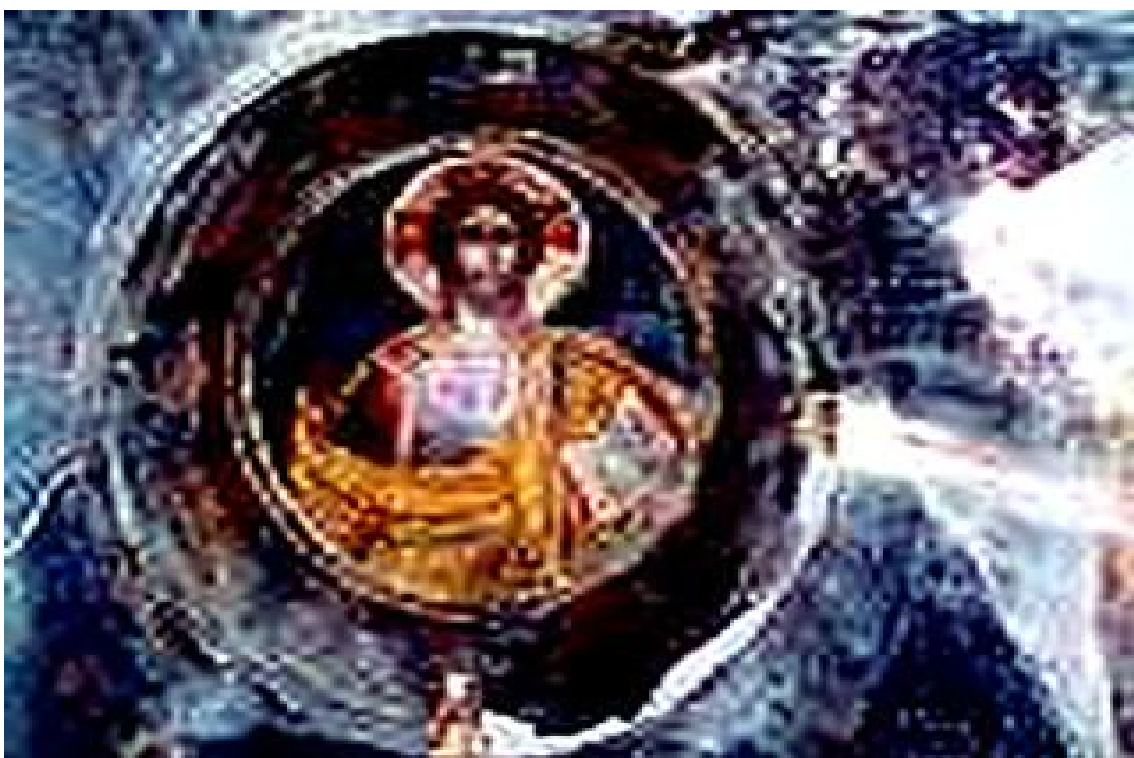
*Krishti Pantokrator:  
lart, para restaurimit  
poshtë, pas restaurimit*
