# Restaurimi

i monumenteve të  
Kishës Orthodhokse  
në Shqipëri

**RESTAURIMI  
I MONUMENTEVE  
TË KULTIT ORTHODHOKS**

Tiranë, 2005

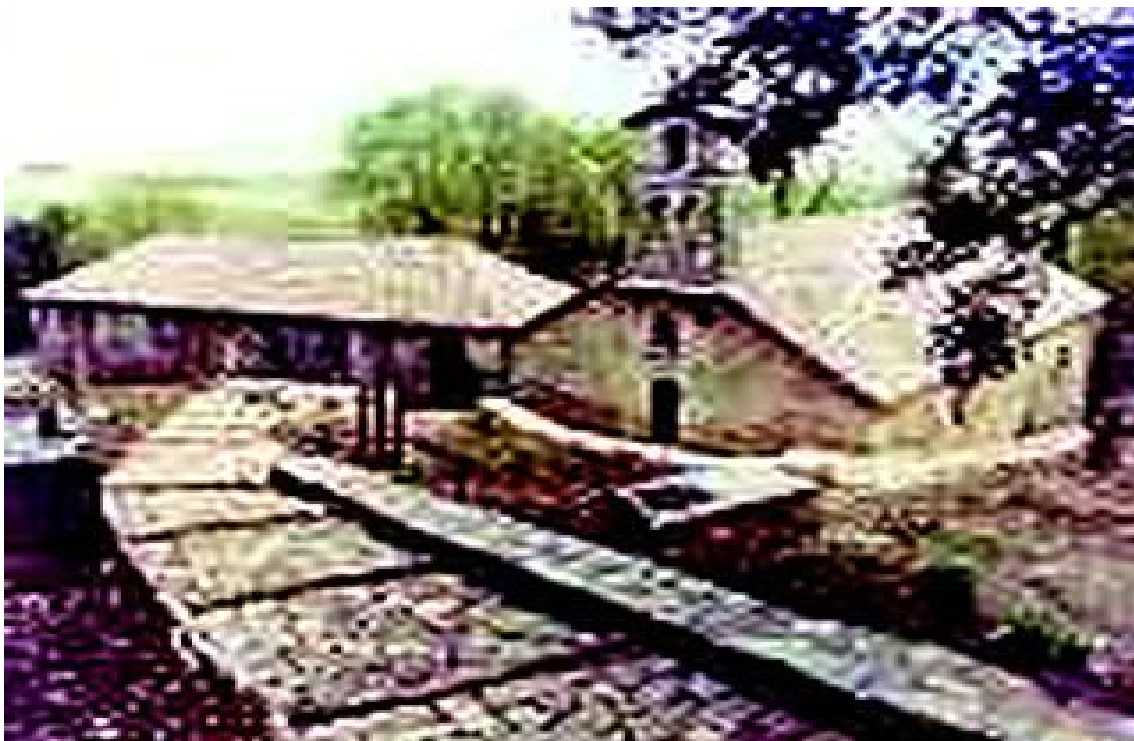
*Dëmtime të strukturave mbajtëse.  
Një pjesë e qemereve të nefit  
anësor verior ishte rrëzuar.*

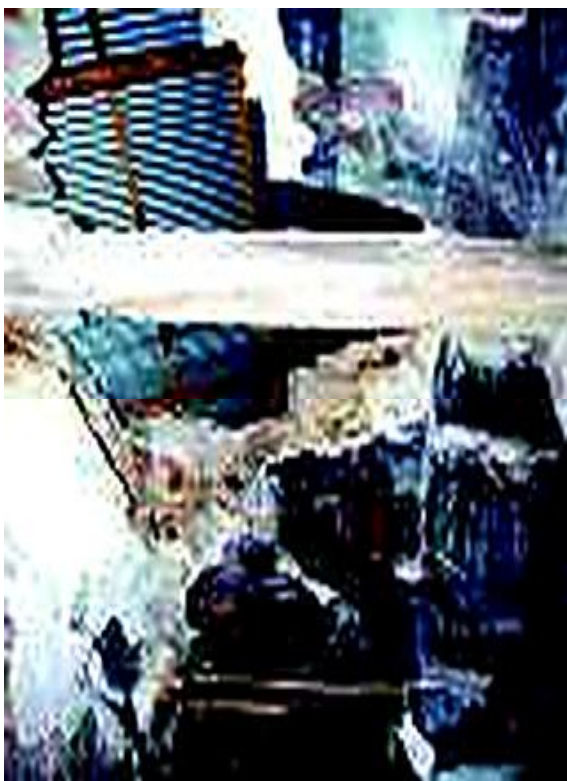
rrëzime qemeresh që avanconin vazhdimisht, inklinime të dukshme të mureve perimetrale, që arrinin deri 29 cm., çarje të konsiderueshme të konstruksionit të mbulesës dhe të muraturës, cedime dhe inklinime të kolonave, që arrinin deri në 29 cm., këputje ose kalbje të tirantave prej druri, dëmtime të pikturës murale etj. Kjo gjendje, e cila vazhdonte të keqësohej gjithnjë e më tepër, do ta çonte monumentin në shembje të pashmangshme të tij.

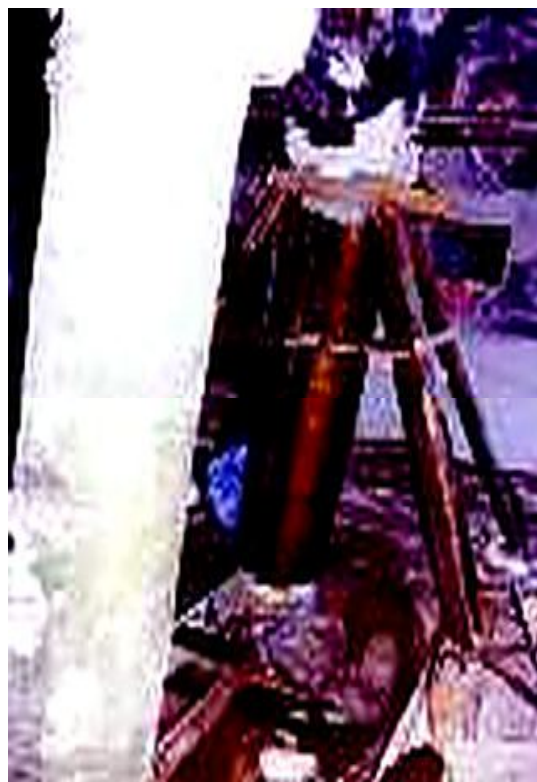
*Inklinime të kolonave.*

U ndërhy për të sjellë në pozicionin fillestar, atë që ishte e mundur, të elementeve që kishin pësuar inklinime të konsiderueshme nga vertikalteteti, siç ishin muri verior dhe ai jugor i naosit,

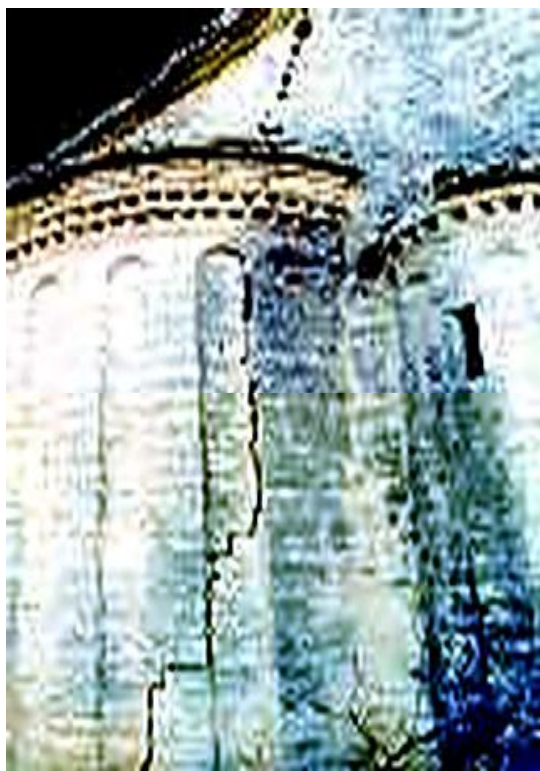
*Gjendja e apsidës para ndërhyrjeve restauruese.*

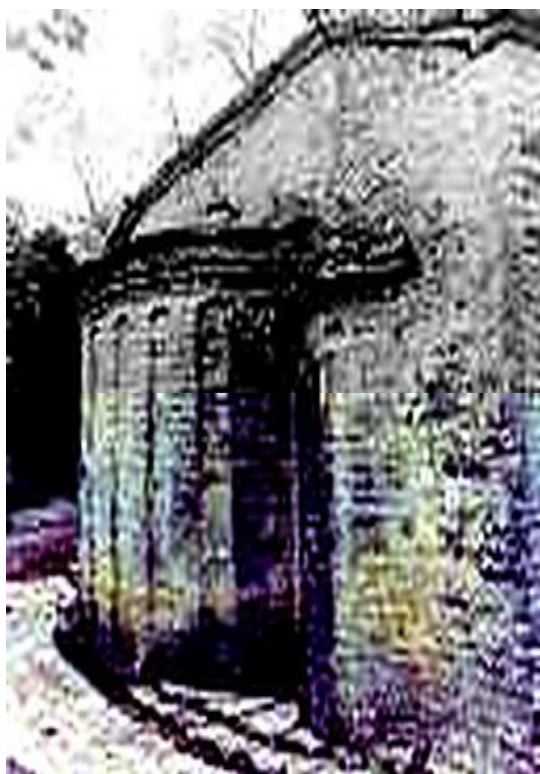
*Pamje e apsidës pas ndërhyrjeve restauruese.*

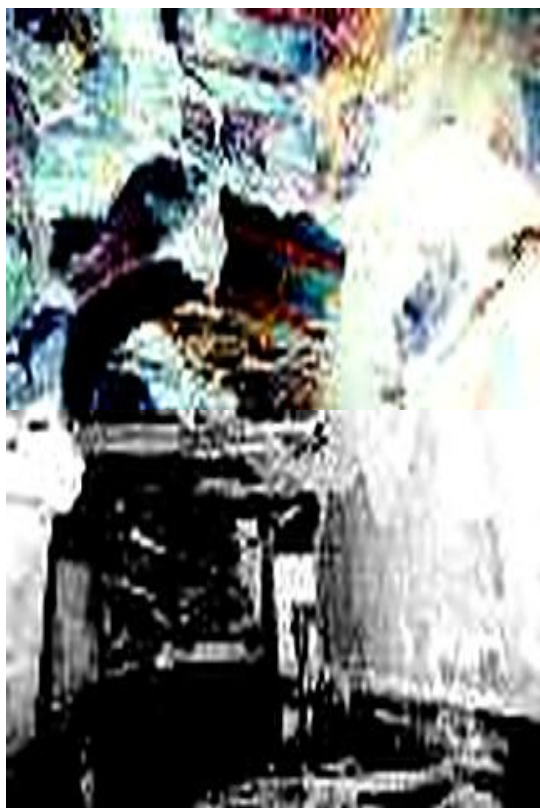
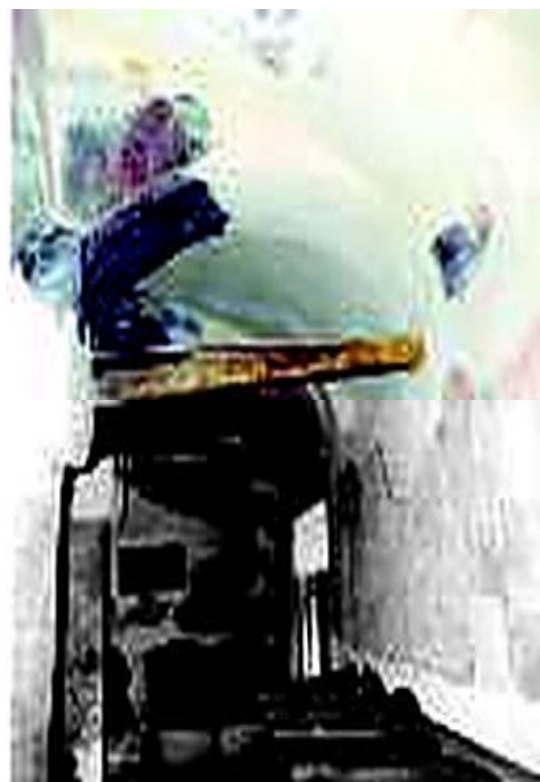
*Pamje e nefit verior para dhe pas ndërhyrjeve restauruese.*

*Aspekt nga punimet për kthimin në pozicionin fillestar të murit verior. Konsiderohet si një nga ndërhyrjet më të vështira në monument, si domos në rastin konkret kur nga ana e brendshme në muraturë mbështetet një sistem i tërë harqesh dhe qemeresh. Me anë të krikove dhe të çlirimit të muraturës nga mbështetja e harqeve dhe qemerëve u arrit të eliminohej në një masë të konsiderueshme inklinimi i muraturës.*

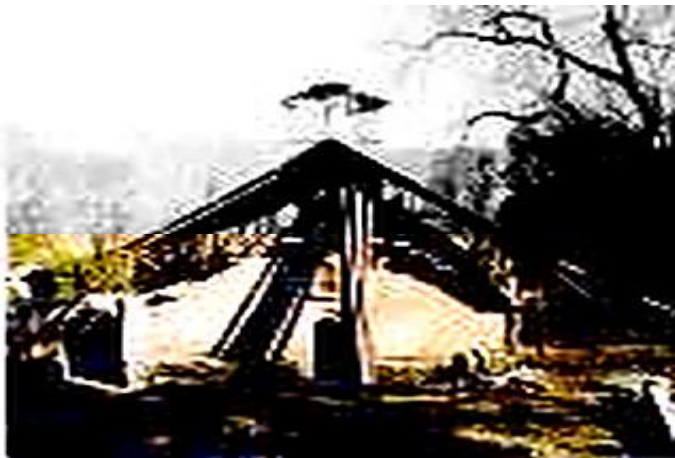
*Pamje perëndimore e kishës para restaurimit.*

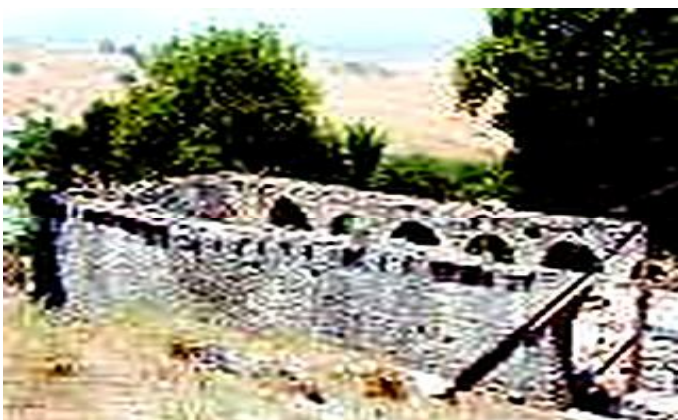
*Pamje perëndimore e hayatit para restaurimit.*

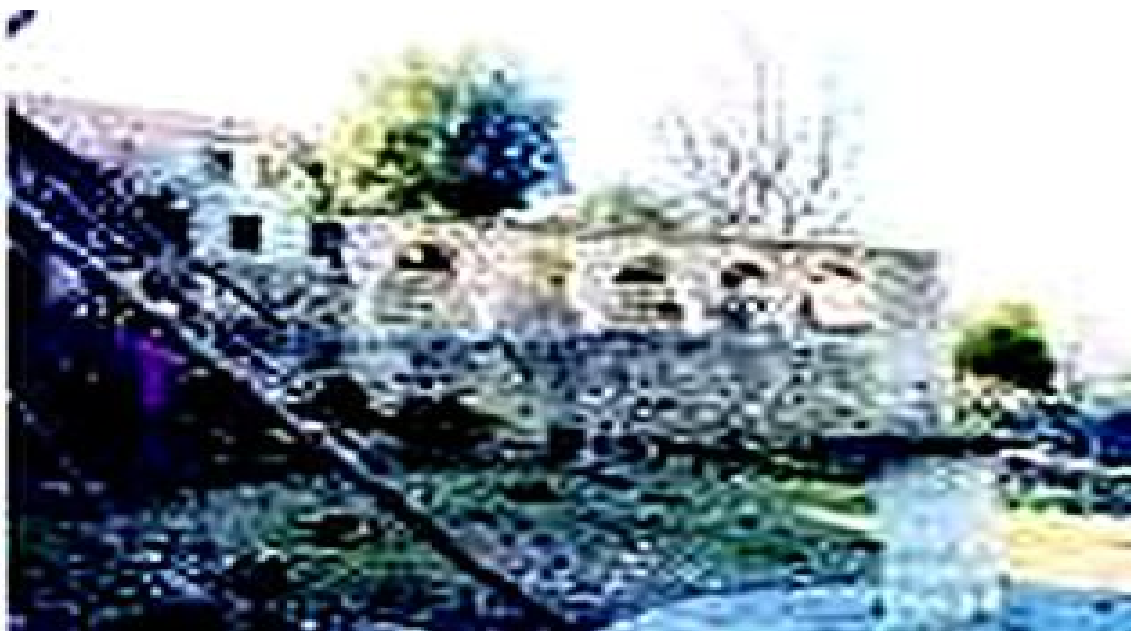
*Pamje lindore e hajatit para restaurimit.*

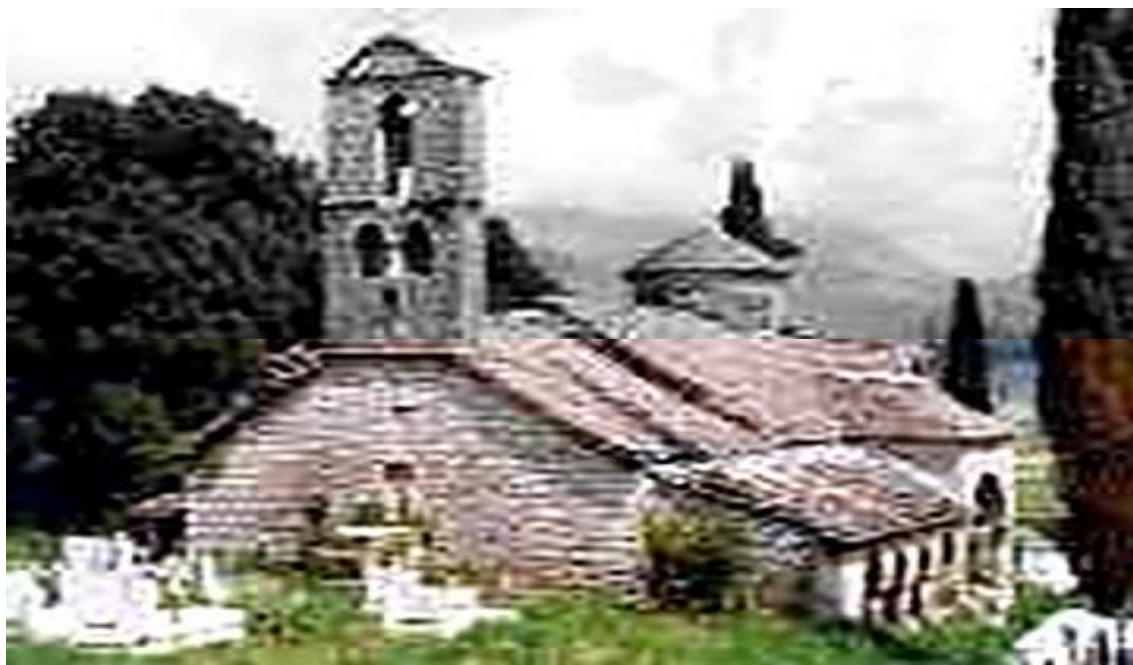
Kisha e Fjetjes së Shën Marisë në fshatin Zervat të krahinës së Dropullit është një nga monumentet më të rëndësishme të Periudhës Pasbizantine që ruhen në këtë krahinë, me vlera të veçanta artistike dhe arkitektonike. Ajo paraqet një interes të veçantë si për tiparet tipologjike e morfologjike, ashtu dhe për sa i përket studimit të fazave ndërtimore dhe datimit të tyre. Gjithashtu, nga mungesa e mirëmbajtjes sistematike, monumenti kishte pësuar dëmtime të tilla, vazhdimi i të cilave do të sillte dëme të konsiderueshme si

*Pamja jugperëndimore e kishës  
para ndërhyrjeve restauruese.*

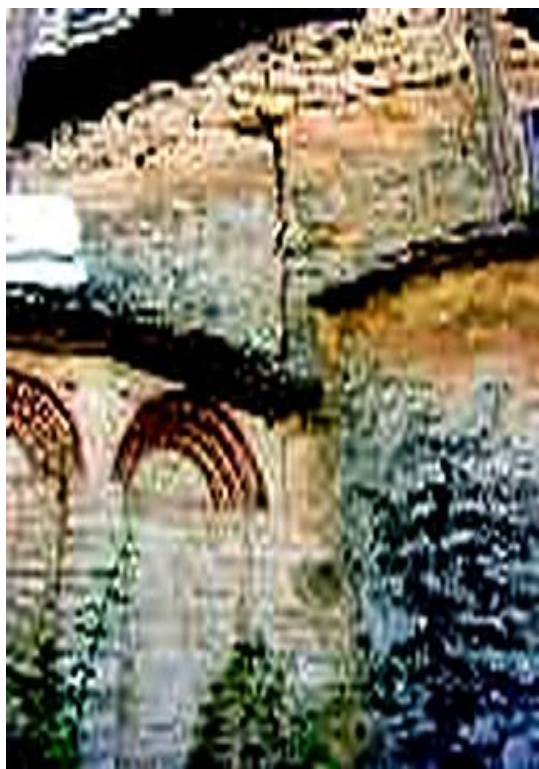
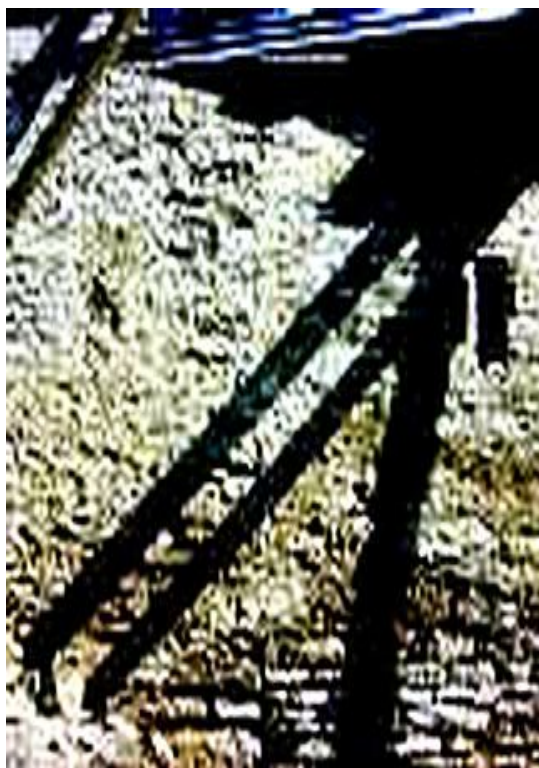
*Fugat ndarëse të fazave:  
lart, në pamjen lindore,  
poshtë, në pamjen veriore.*

Në muraturën lindore, jugore dhe atë veriore vërehen fuga të qarta vertikale, që dëshmojnë për ekzistencën e dy fazave të ndryshme ndërtimore. Analiza e kampioneve të llaçit të mara nga këto dy faza, me ndryshimet në përbërjen e tyre, verteton përfundimin e mësipërm.

- Në muraturën lindore fugat vertikale ndajnë apsidën qendrore nga dy anësoret, ndërsa në muraturën jugore dhe atë veriore fugat përputhen me kufijtë e nefit tërthor.

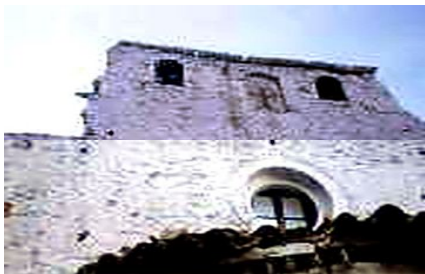
*Pamje e kishës para fillimeve të punimeve restauruese.*

Gjatë periudhës së komunizmit kisha ishte braktisur dhe si rrjedhim strukturat konstruktive ishin dëmtuar rëndë.

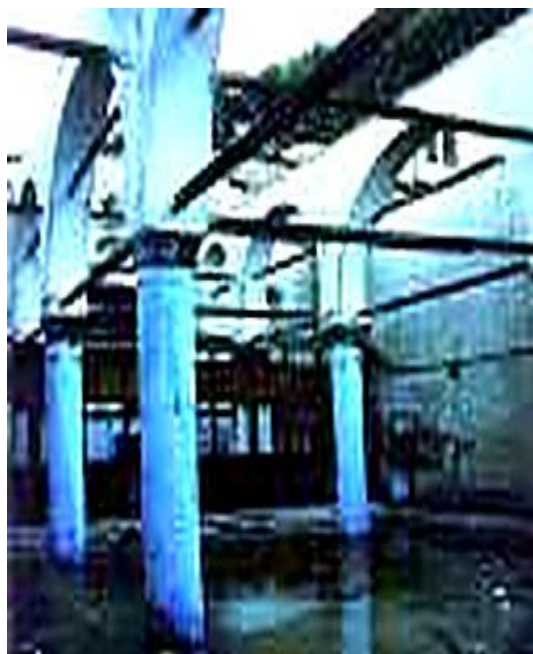
*Pamje e brendshme e kishës para ndërrhyrjeve restauruese. Çatia është krejtësisht e rrënuar, ndjehet prania e ujërave në dysheme, ndërsa tirantat kanë dalë krejtësisht jashtë funksionit.*

- Rindërtimi i pjesëve munguese të muraturës dhe riparimi i asaj ekzistuese
- Rikthimi në pozicionin fillestar i kolonadës së hajatit, e cila kishte një shmangie të theksuar nga vertikalteteti
- Çlirimi nga dherat i anës jugore dhe pajisja me një sistem drenazhimi e hidroizolimi për shmangien e lagështisë
- Rindërtimi tërësor i çatisë
- Hapja e dritareve në anën jugore
- Rindërtimi i kambanores
- Pajisja me tavane dërrase të nefeve
- Shtrimi i dyshemesë
- Ndërtimi i vaskës së pagëzimit
- Instalimet elektrike, hidraulike, hidrosanitare dhe të ngrohjes
- Sistemimi i territorit të jashtëm.

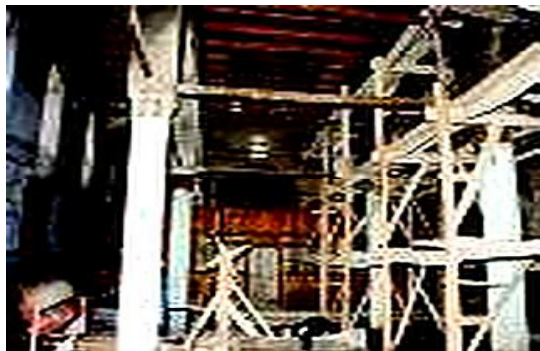
*Pamje e brendshme e kishës gjatë ndërhyrjeve restauruese.*

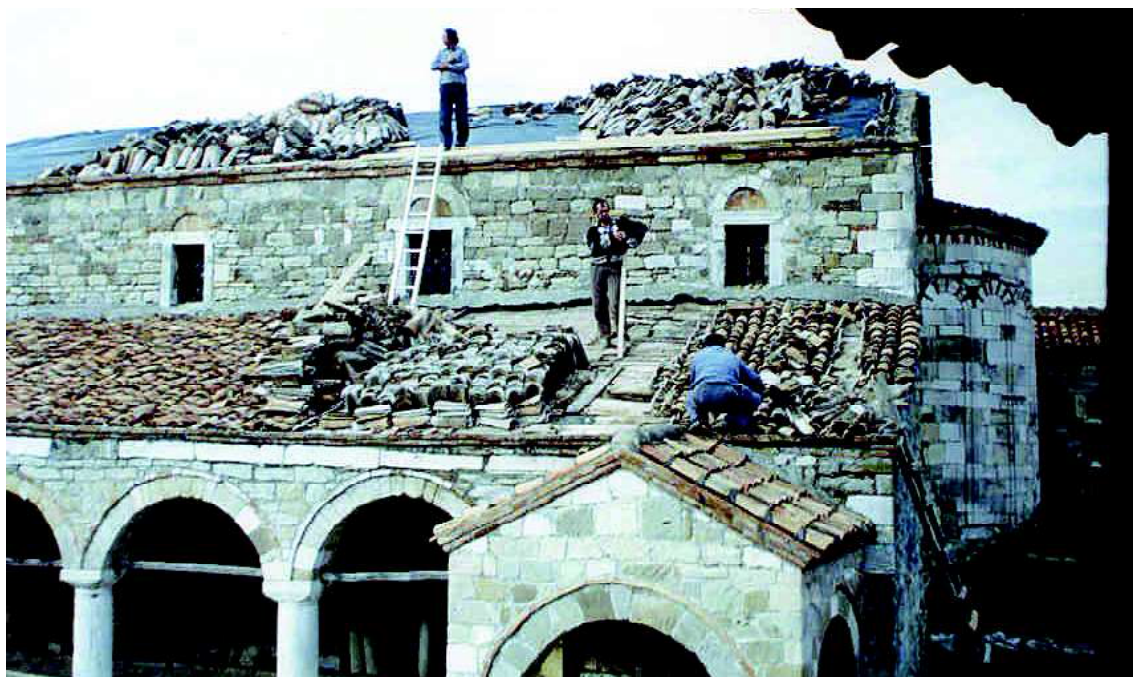
*Pamje e kishës gjatë fillimit të ndërhyrjeve restauruese të çatisë.*

- Rindërtimi i çatisë së kishës
- Rindërtimi i çatisë së konakëve
- Riparimi i muraturave të konakëve
- Vendosja e dyerve dhe dritareve në konakët
- Restaurimi i paraklisit të Shën Triadhës
- Ndërtimi i ikonostasit të paraklisit të Shën Triadhës

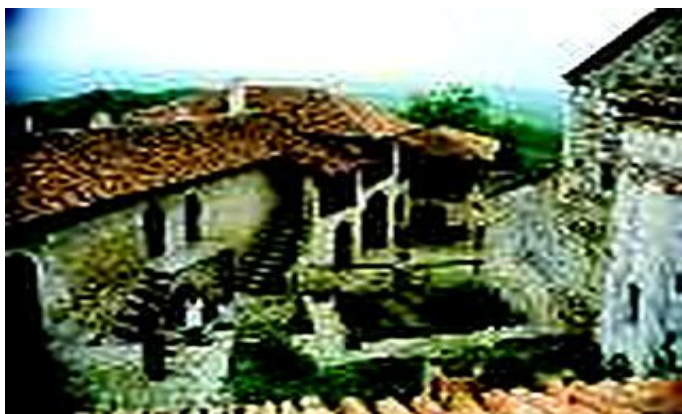
*Pamje e konakeve në anën juglindore të manastirit para ndërhyrjeve restauruese.*

Gjatë regjimit komunist manastiri i Ardenicës u kthye në pikë turistike: hotel, restorant, kafene. Si rrjedhim u bënë disa përshtatje për plotësimin e kërkesave për këtë funksion. Gjithashtu kanë munguar ndërhyrjet sistematike për mirëmbajtjen e gjithë kompleksit të manastirit dhe për rrjedhojë, në kohën që ky monument iu rikthye kishës, paraqiste probleme si për konsolidimin statik të ndërtesave, ashtu dhe për rikthimin e këtij

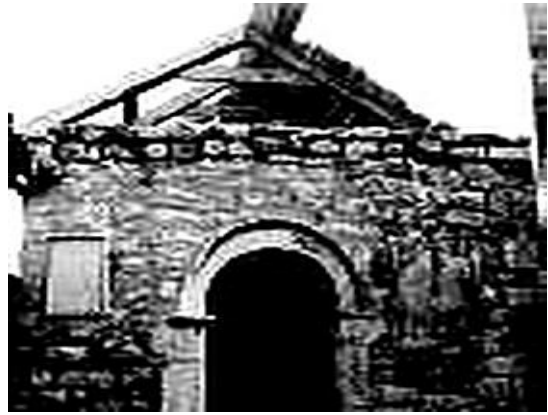
*Paraklisi i Shën Triadhës para restaurimit.*

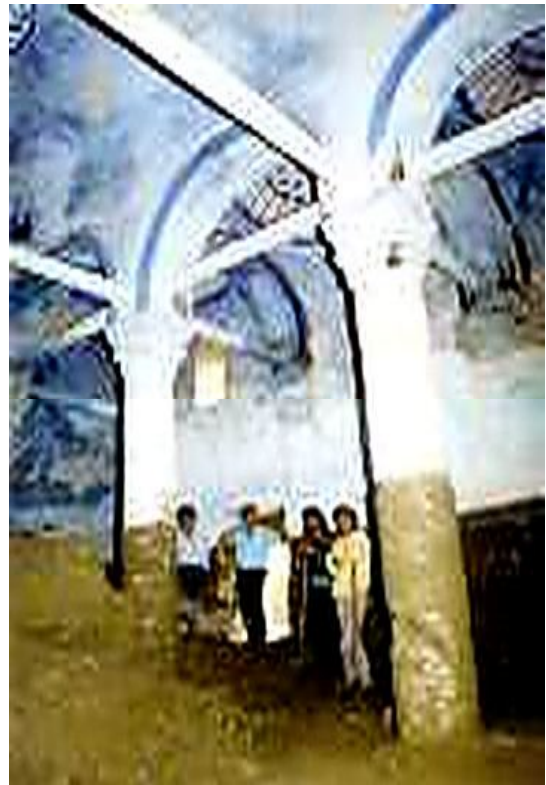
*Pamje verimore e katolikonit mbas  
gërmimeve arkeologjike.*

*Për të siguruar ndërtesën nga  
ndonjë dëmtim që mund të shkak-  
tonte gjendja e re statike e saj, u  
bë përforcimi i muraturës me pa-  
jantime druri.*

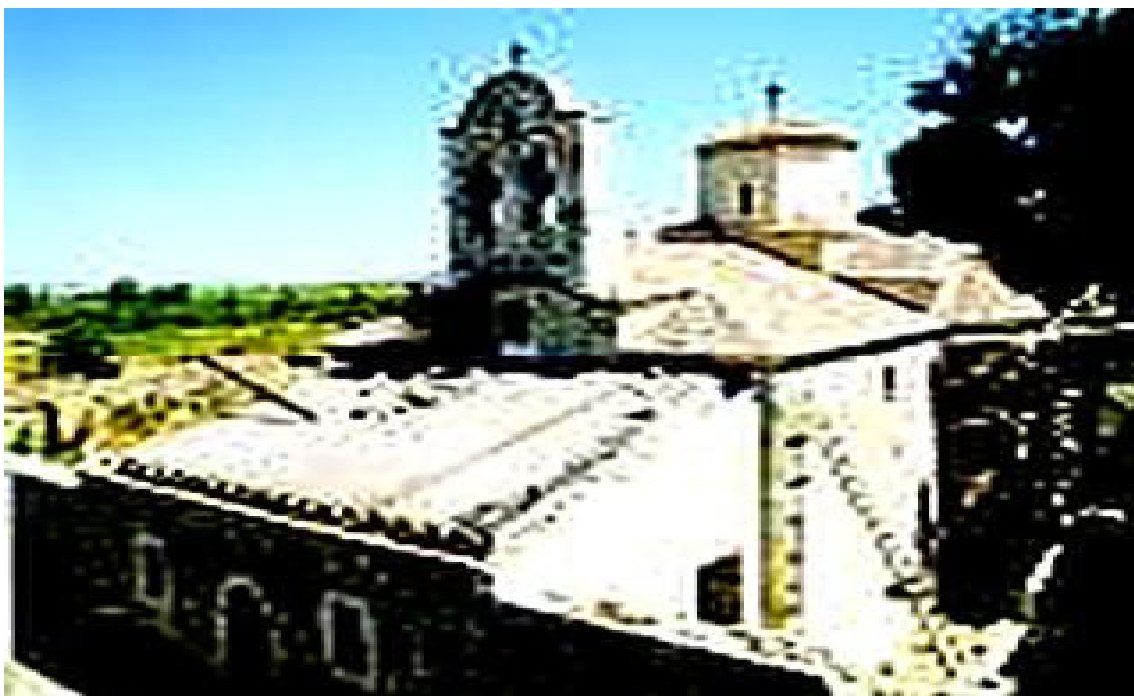
· Në muraturë vëreheshin plasaritje, degradim

të llaçit dhe të brezave të drurit

- Sistemi i mbulesës së brendshme kishte pësuar gjithashtu dëmtime serioze. Gjatë periudhës midis dy luftërave ndërtesa duhet të ketë pësuar dëmtim të rëndë dhe rrëzim të pjesshëm të mbulesës së nefit qendror. Ndërhyrjet e kryera në atë kohë konsistonin në vendosjen e tirantave metalike (profile metalike), rindërtim të pjesëve të rrëzuara të nefit qendror, duke përdorur si material ndërtimi tullat, si dhe meremetimin e pjesës tjetër të mbulesës. Kjo ndërhyrje, siç duket, nuk i rezistoi kohës. Tirantat metalike e kishin humbur funksionin, duke shkaktuar çarje dhe deformime të sistemit të mbulesës

- U krye qepja e të çarave të muraturës, injektimi dhe fugatimi i plotë i brendshëm dhe i jashtëm i saj

- U krye qepja dhe fugatimi i thellë i sistemit të mbulesës së brendshme

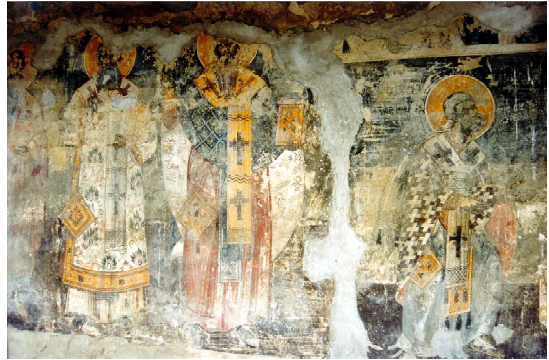
- Mbas gërmimit arkeologjik u zbuluan afreske në murin verior të kishës së Shën Marisë, të cilat

*Fragment nga afresket e gjetura pas gërmimeve arkeologjike në kishën e Shën Marisë.*

paraqiteshin në gjendje të keqe. U morën masa paraprake për pastrimin nga dherat, për fiksimin dhe konsolidimin e tyre.

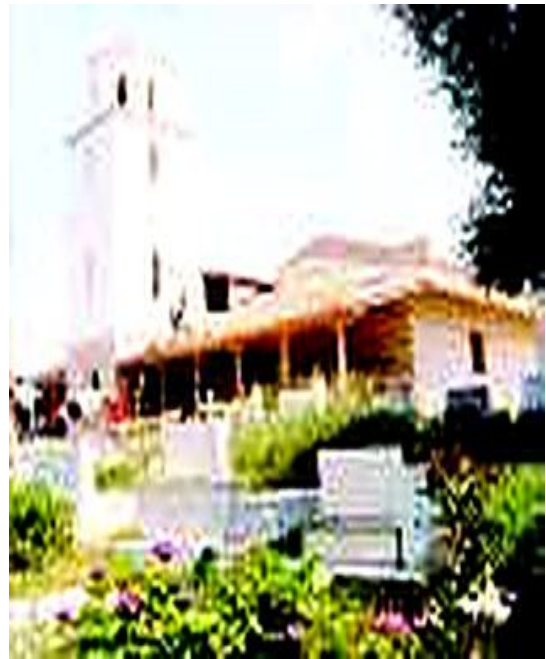
*Pamje e kishës pas ndërhyrjeve restauruese.*

- U konsolidua muratura e dobët e hajateve.
- U rindërtua hajati i hapur në pamjen perëndimore.
- U ripërtëri dysHEMEJA me tulla e naosit dhe e hajateve.
- U konservua tavani dekorativ i naosit.
- U morën masa konservuese në pikturën murale.
- U bë sistemimi i territorit të jashtëm përreth kishës.
- U bënë instalimet elektrike dhe ato hidrosanitare.

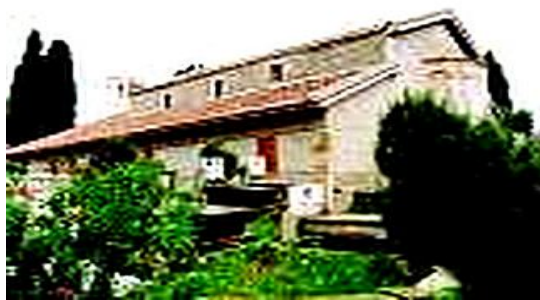
*Pamje e kishës pas restaurimit.*

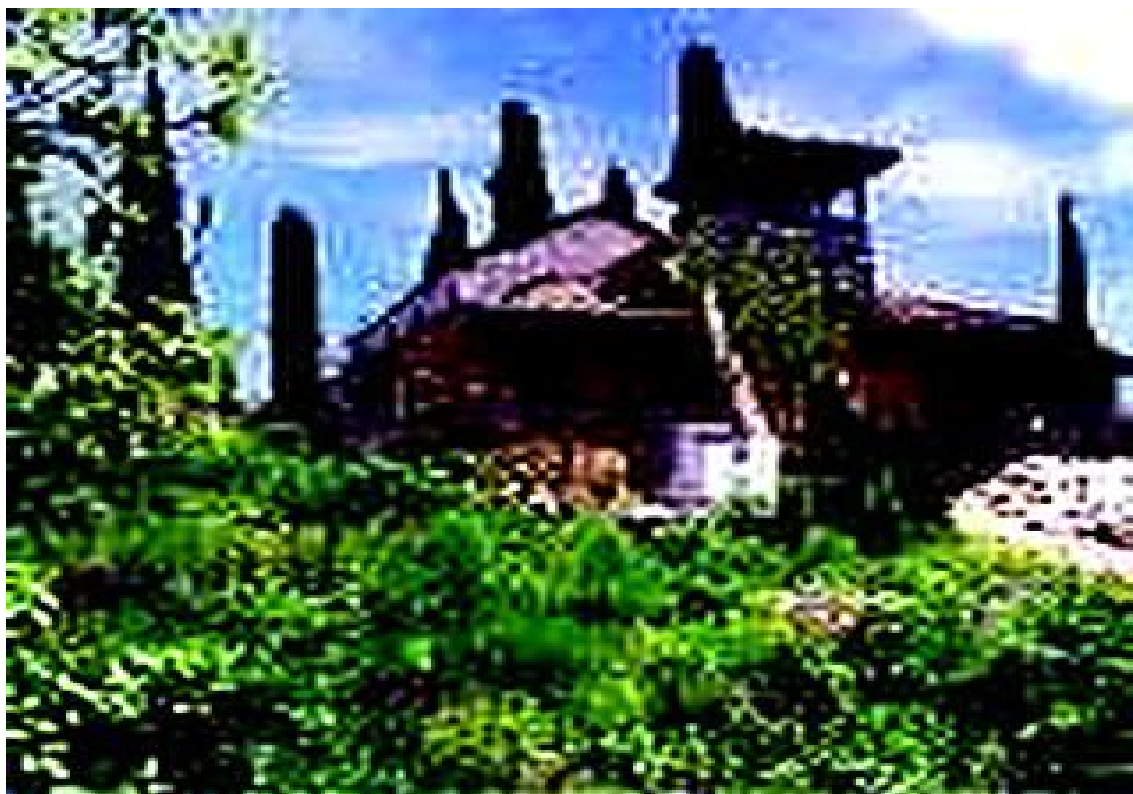
*Pamje e kishës para restaurimit. Vërehet një braktisje e plotë si e ndërtesës, ashtu edhe e territorit përreth.*

- Rindërtimin tërësor të çatisë.
- Rindërtimin e mureve të hajateve.
- Fugatimin e muraturës së naosit.
- Restaurimin e muraturës së apsidës.
- Restaurimin e tavanit të naosit.
- Shtrimin me pllaka të dysHEMEVE të hajateve.
- Sistemimet e jashtme dhe çlirimin nga dherat të muraturës nga anët veriore, lindore dhe jugore.
- Instalimet elektrike.

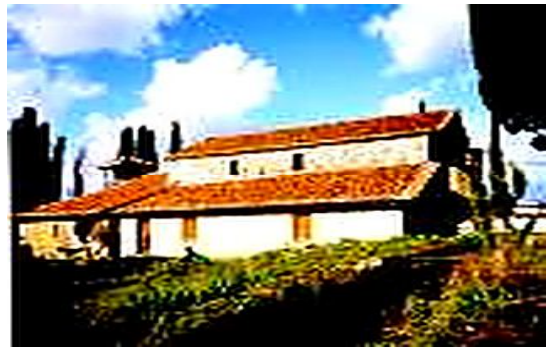
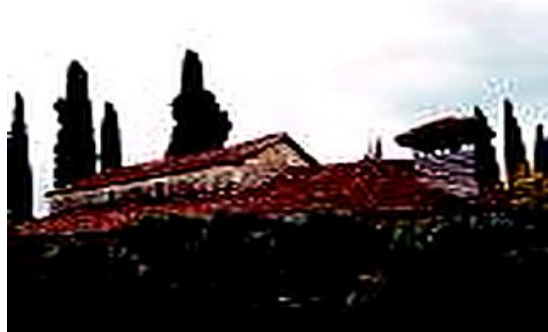
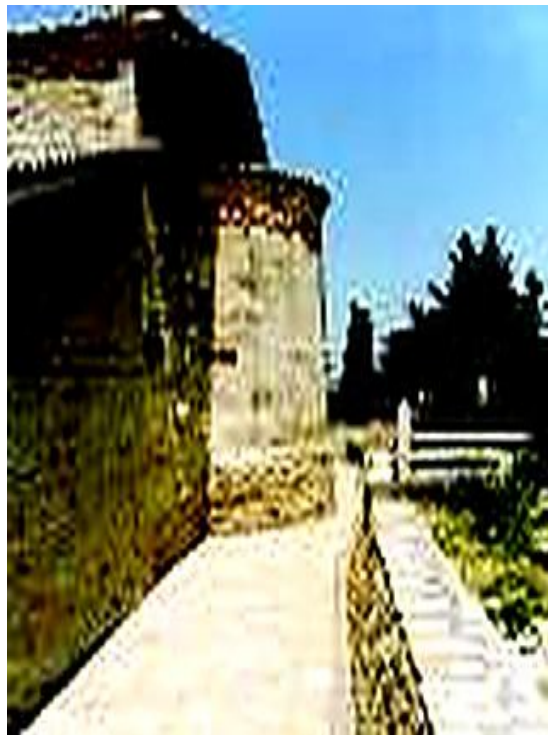
*Pamje të kishës: a. para restaurimit, b., c. pas restaurimit.*

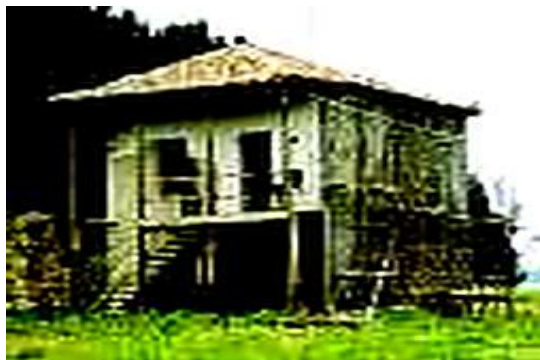
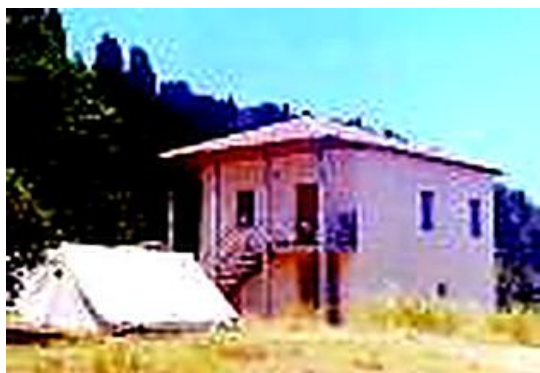
b. *Ndërtesë e manastirit: a. para restaurimit, b. pas restaurimit.*

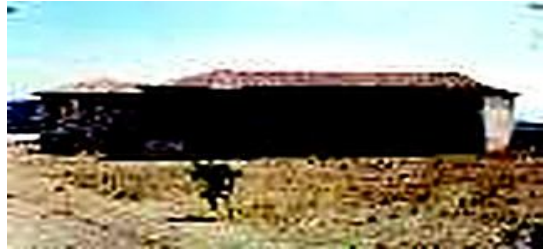
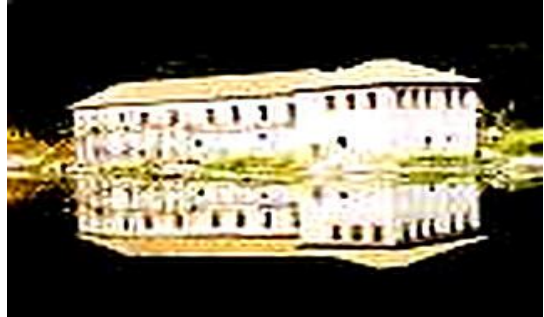
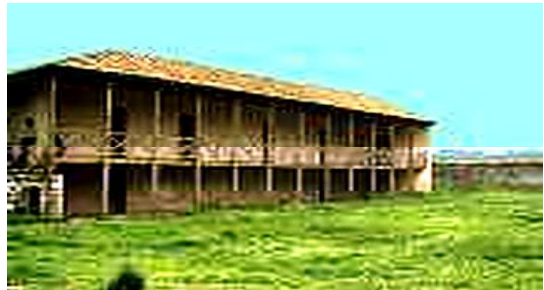
*Pamje e konakëve a. para restaurimit, b. gjatë restaurimit, c. pas restaurimit.*

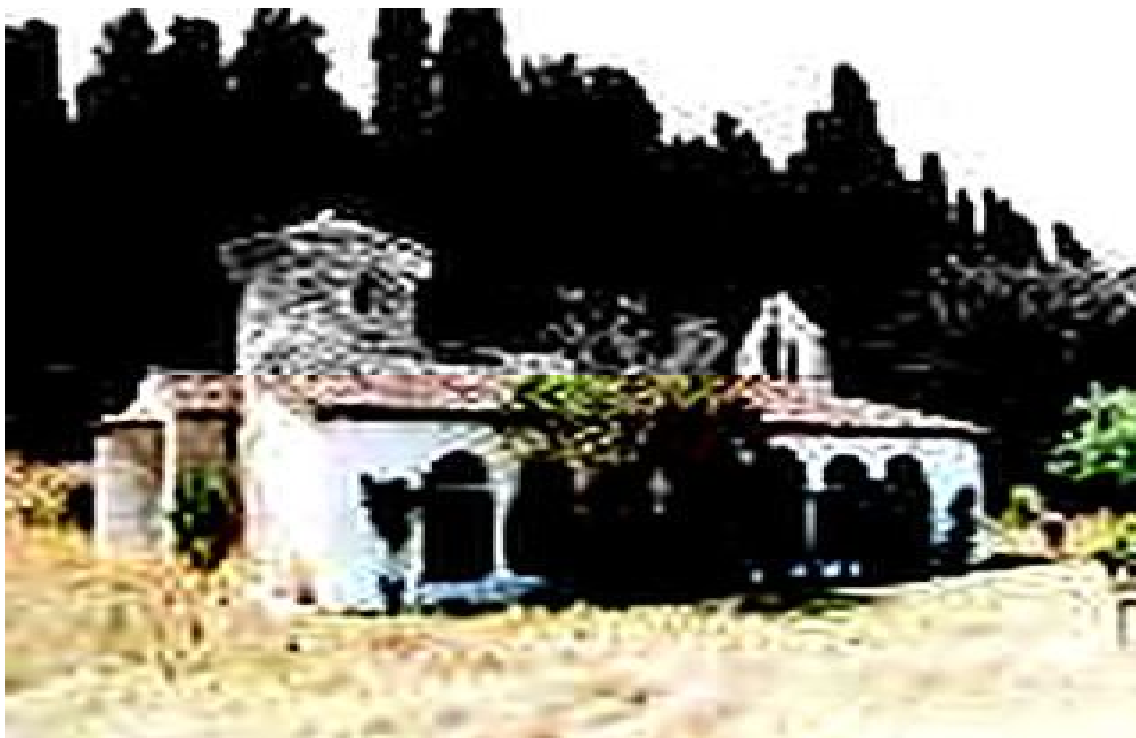
*Pamje verilindore e kishës para restaurimit.*

Monumenti kishte arritur deri në ditët tona me shumë dëmtime. Atmosfera e ngarkuar me kripëra kishte shkaktuar një korrozion të fuqishëm në muraturë, duke prekur më shumë llaçin lidhës dhe gurët porozë prej shtufi, me të cilët janë ndërtuar

të gjitha elementet arkitektoniko-dekorative të pamjeve të jashtme. Tepër i dukshëm është ky fenomen në kolonat prej shtufi të hajatit, të cilat, si rezultat i këtij fenomeni, kanë marrë formën e klepsidrës, me një hollim të rrezikshëm në mesin e tyre.

Përveç këtyre dëmtimeve vëreheshin dhe çarje të konsiderueshme në sistemin e mbulesës dhe më pak në muraturë.

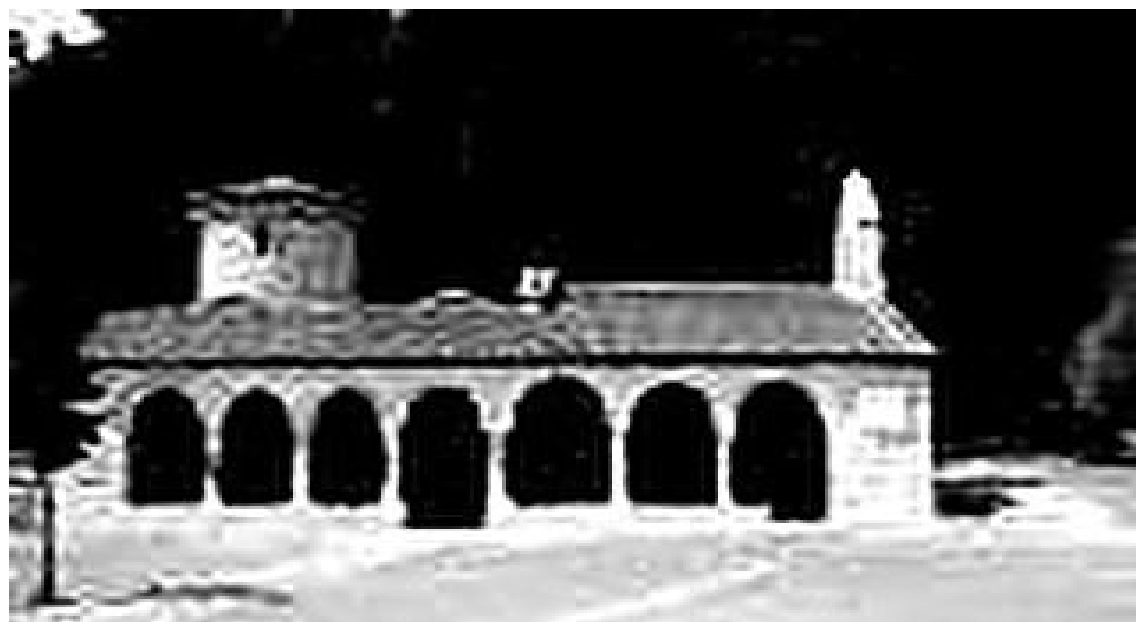
*Pamje veriore e kishës pas restaurimit.*

- Konsolidimin e strukturave konstruktive të dëmtuara, si ato të qemerit të endonarteksit me anë të fugatimit të thellë.
- Zëvendësimin e tirantave prej druri që kishin dalë jashtë funksionimit ose ishin prerë, me

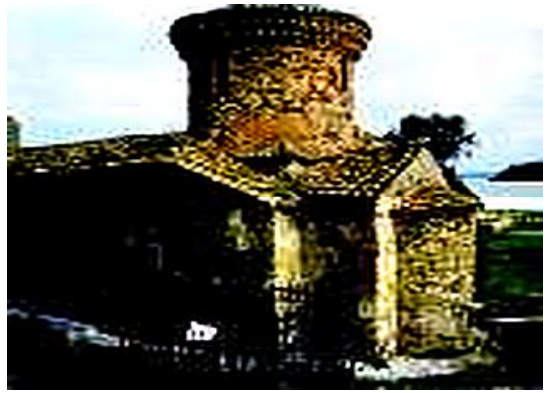
*Pamje juglindore e kishës para restaurimit.*

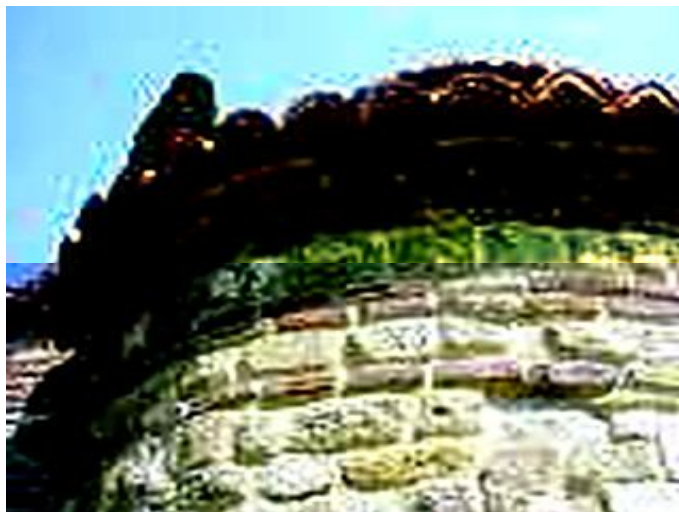
*Rindërtimi i kornizës së apsidës, sipas gjurmëve të ruajtura.*

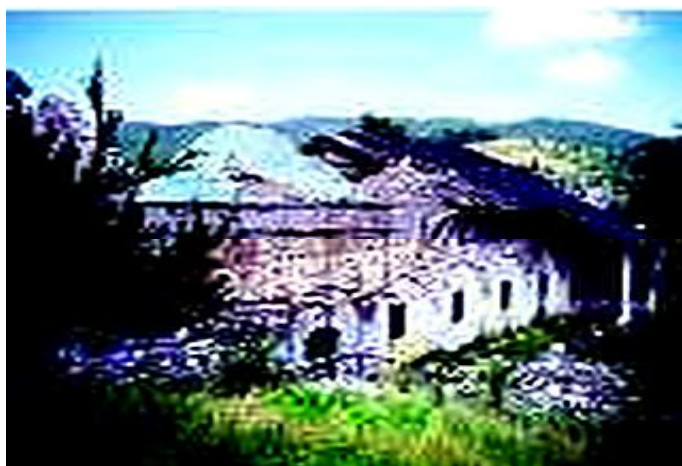
*Kisha e Fjetjes së Shën Marisë  
para restaurimit.*

Problem serioz për këtë kishë përbënte çatia, e cila thuajse ishte tërësisht e shkatërruar, madje një pjesë e saj u rrëzua para se të fillonin punimet.

Punimet e shpëtimit u përqendruan kryesisht në rindërtimin tërësor të çatisë.

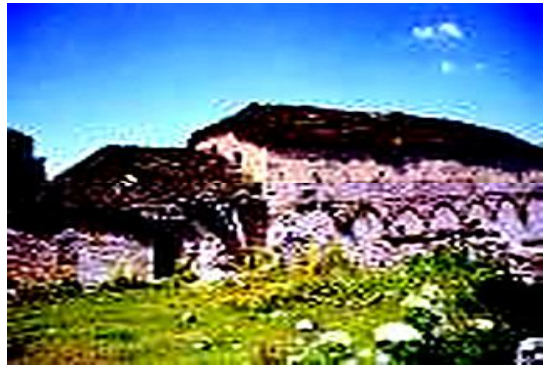
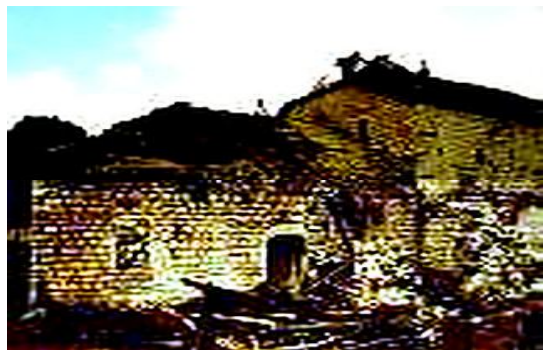
Edhe për këtë kishë dëmtim serioz kishte pësuar çatia, e cila ishte tërësisht e amortizuar. Për këtë qëllim punimet e shpëtimit u përqendruan kryesisht në rindërtimin tërësor të saj.

*Kisha e Taksiarkeve: a. b. para restaurimit, c. pas restaurimit.*

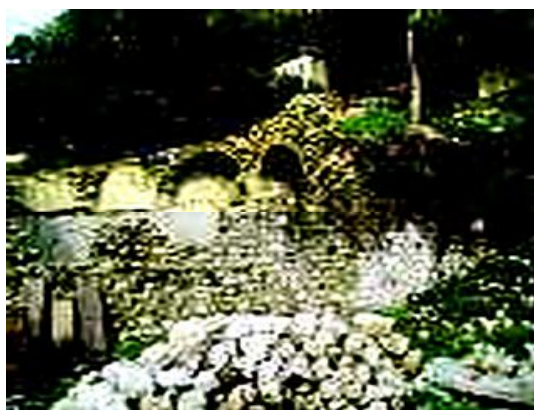
*Rrënojat e kishës së Ipapandisë.*

Në këto rrethana u kryen punime sondazhi e çlirimi të rrënojave, për të zbuluar planimetrinë e kishës së vjetër. U hartua projekti i konservimit të pjesës së mbetur dhe i rikonstruksionit të kishës. Ekzistenca e ndërtimeve të reja pengon realizimin e projektit.

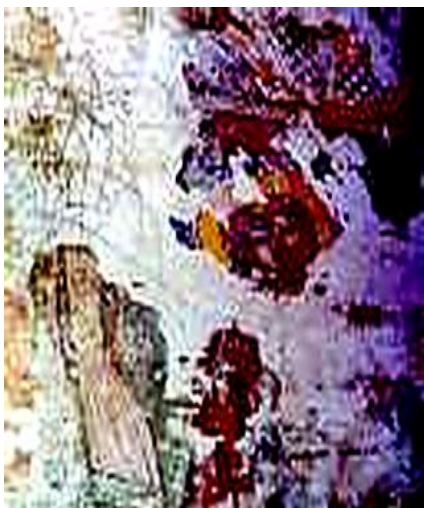
*Gjendja e afreskut para ndërhyrjeve restauruese.*

E ndodhur jashtë fshatit, kisha përdorej për stallë bagëtish. Braktisja e saj kishte sjellë shkatërrimin e çatisë, prishjen e mureve, duke lënë të ekspozuara ndaj agentëve atmosferikë pikturat murale me vlerë artistike.

- Konsolidimin e muraturave
- Rindërtimin e çatisë
- Rindërtimin e tavaneve
- Shtrimin e dyshemesë
- Plotësimin dhe ritrajtimin e hajatit
- Rindërtimin e kambanores.

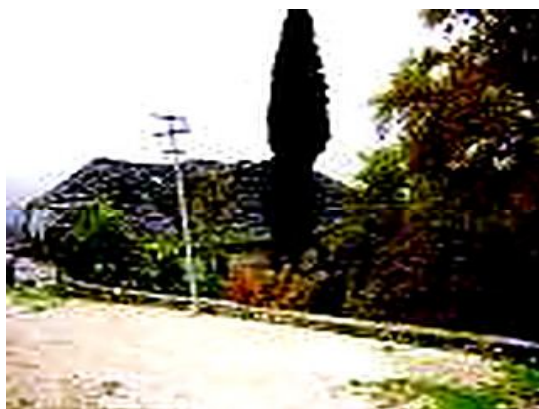
*Pamje e kishës para ndërhyrjeve restauruese.*

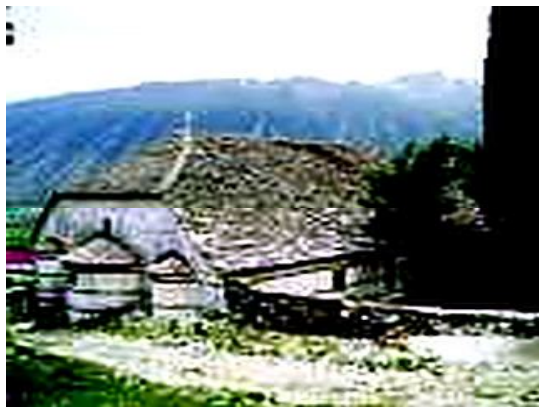
*Pamje e kishës pas ndërhyrjeve restauruese.*

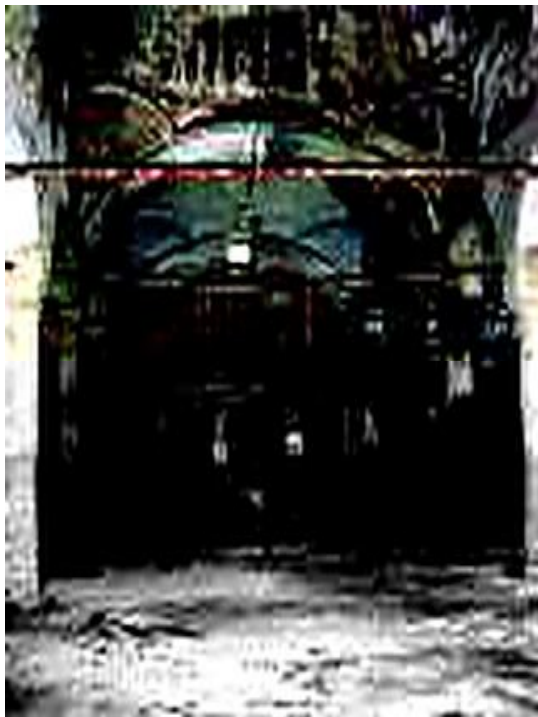
*Pamje e brendshme e kishës para ndërhyrjeve restauruese.*

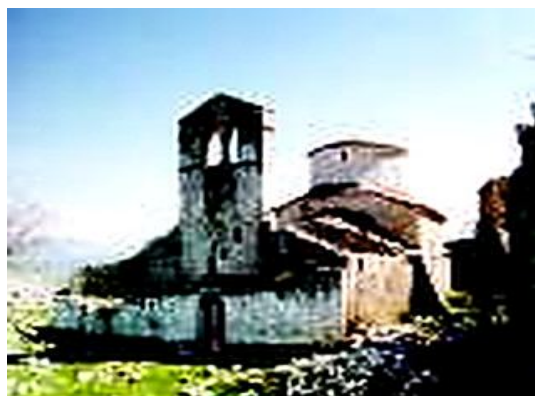
Përpjekjet e bëra nga Instituti i Monumenteve për meremetimin e mbulesës së çatisë me plloça guri, nuk patën rezultat, meqenëse u përdorën plloça të papërshtatshme dhe mjeshttra të pakualifikuar, duke sjellë si rezultat mbingarkesën e konstruksionit dhe humbjen e vlerave estetike. Për këtë arsye u rimorën punime restaurimi, që konsistonin në:

*Pamje jugperëndimore e kishës  
para ndërhyrjeve restauruese.*

- Rimbullimin e çatisë së naosit,
- Lidhjen e muraturës së narteksit me një

brez BA të maskuar,

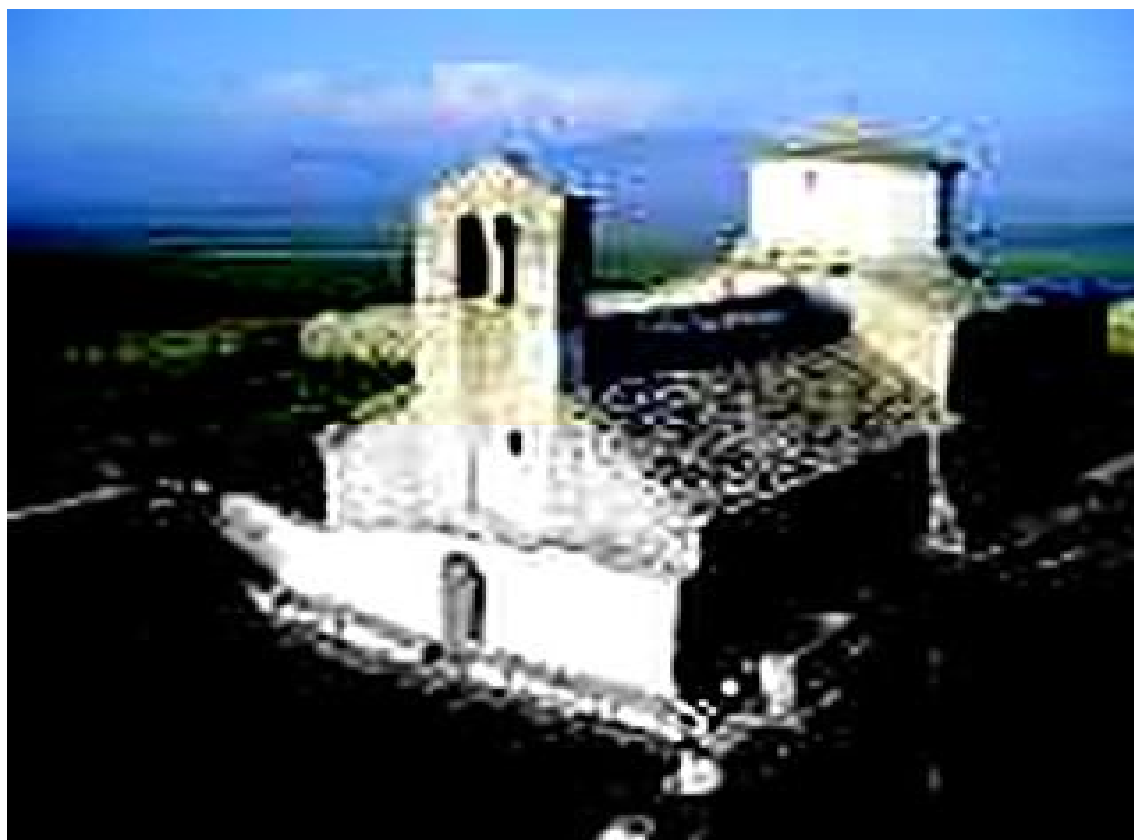
*Pamje jugperëndimore e kishës  
pas ndërhyrjeve restauruese.*

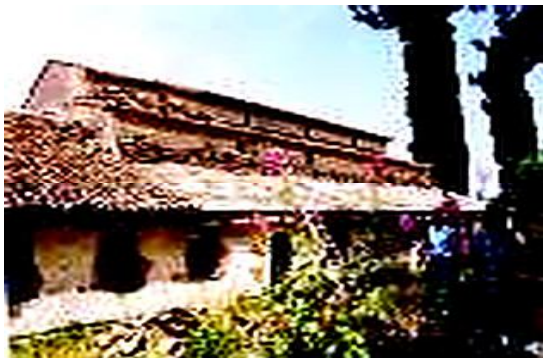
*Pamje jugore e kishës para ndërhyrjeve të shpëtimit.*

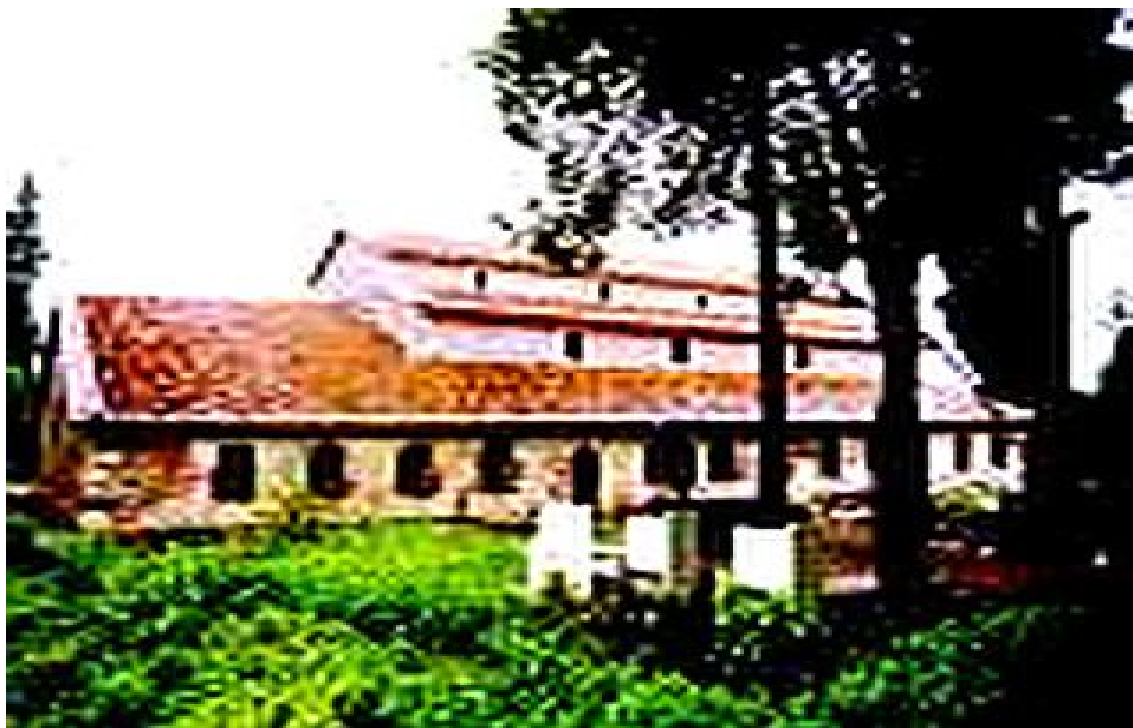
*Pamje jugore e kishës pas ndërhyrjeve të shpëtimit.*

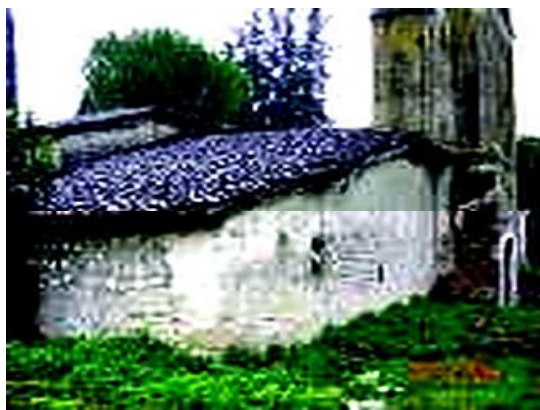
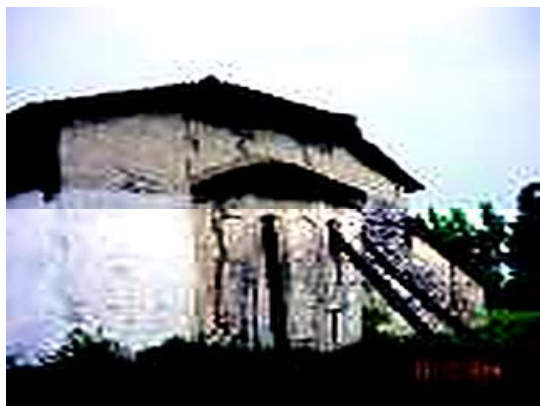
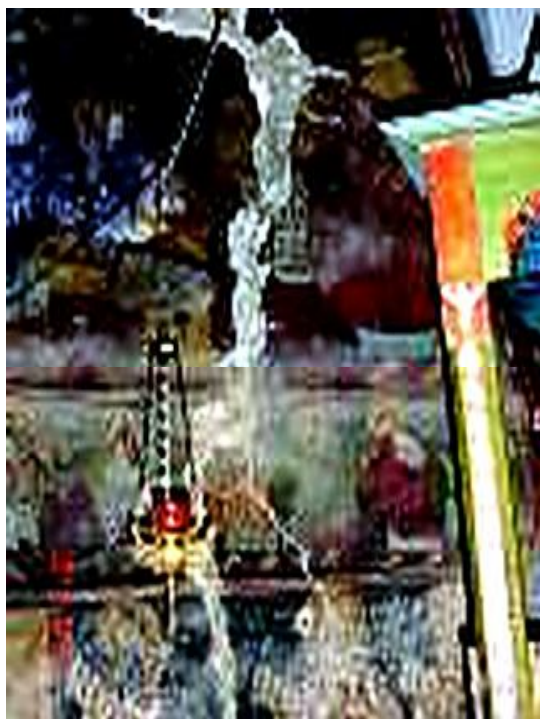
*Dëmtime të çatisë dhe çarje të muraturave.*

- Ankorimin ose lidhjen e muraturës veriore me atë jugore me kavo çeliku, për të mos lejuar hapjen e mëtejshme të ndërtesës.
- Ankorimin e apsidës në trupin e naosit, duke bërë më parë shëndoshjen e muraturës së ndërtesës dhe të themelit nën të.
- Meremetimin e çatisë: zëvendësimin e elementeve konstruktive të degraduara dhe qeramosjen tërësore të saj.
- Fiksimin e tavaneve dekorative.
- Ripërtëritjen dhe shtimin e puntelimit të murit jugor.
- Pastrimin dhe sistemimin e hajatit perëndimor dhe konsolidimin e strukturave të drunjtave të tij.
- Punimet u kryen nga firma ndërtimore “Jogi” me drejtues ing. J. Bashën.
