# Restaurimi

i monumenteve të  
Kishës Orthodhokse  
në Shqipëri

**RESTAURIMI  
I MONUMENTEVE  
TË KULTIT ORTHODHOKS**

Tiranë, 2005

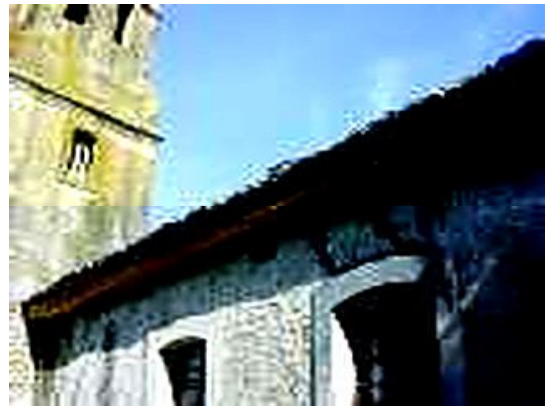
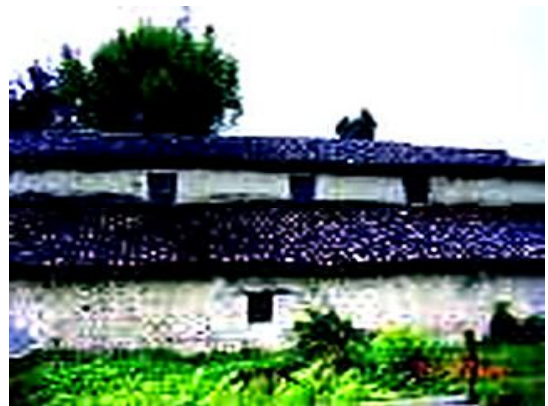
*Pamje të kishës mbas ndërhyrjeve restauruese.*

- Ankorimin ose lidhjen e muraturës veriore me atë jugore me kavo çeliku, për të mos lejuar hapjen e mëtejshme të ndërtesës.
- Ankorimin e apsidës në trupin e naosit, duke bërë më parë shëndoshjen e muraturës së ndërtesës dhe të themelit nën të.
- Meremetimin e çatisë: zëvendësimin e elementeve konstruktive të degraduara dhe qeramosjen tërësore të saj.
- Fiksimin e tavaneve dekorative.
- Ripërtëritjen dhe shtimin e puntelimit të murit jugor.
- Pastrimin dhe sistemimin e hajatit perëndimor dhe konsolidimin e strukturave të drunjtave të tij.
- Punimet u kryen nga firma ndërtimore “Jogi” me drejtues ing. J. Bashën.

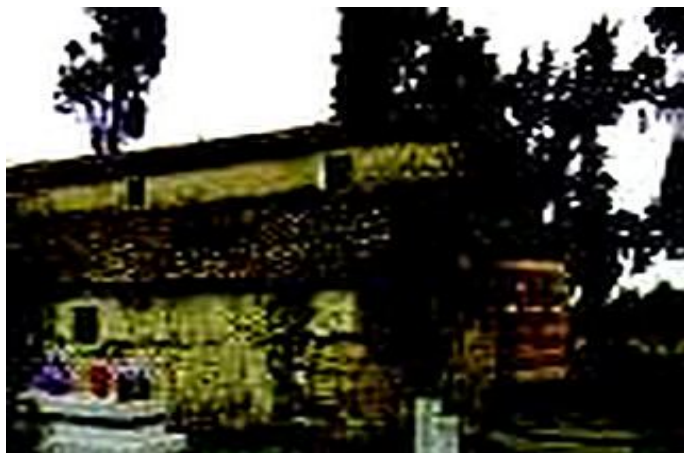
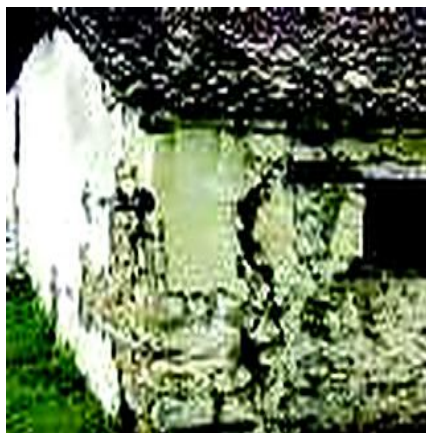
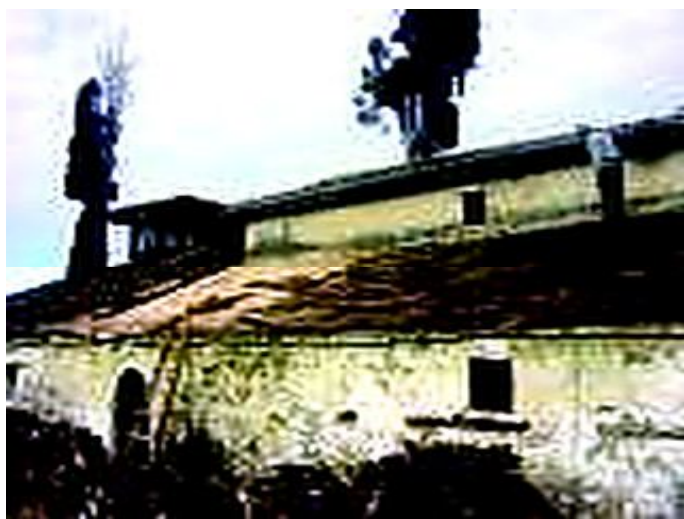
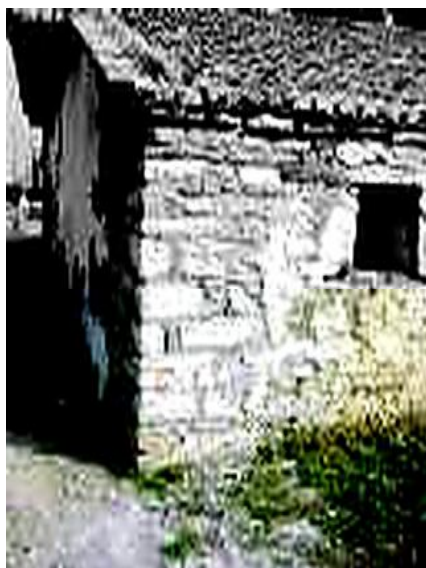
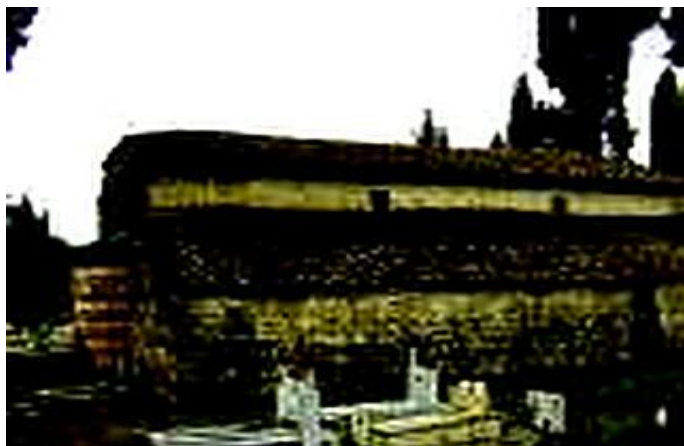
*Qoshja jugperëndimore e ndërtesës para dhe pas ndërhyrjeve të shpëtimit.*

*Pamje të kishës para ndërhyrjeve shpëtuese.*

- Meremetimin e strukturës së drunjtë të çatisë, duke zëvendësuar trarët e kalbur ose të

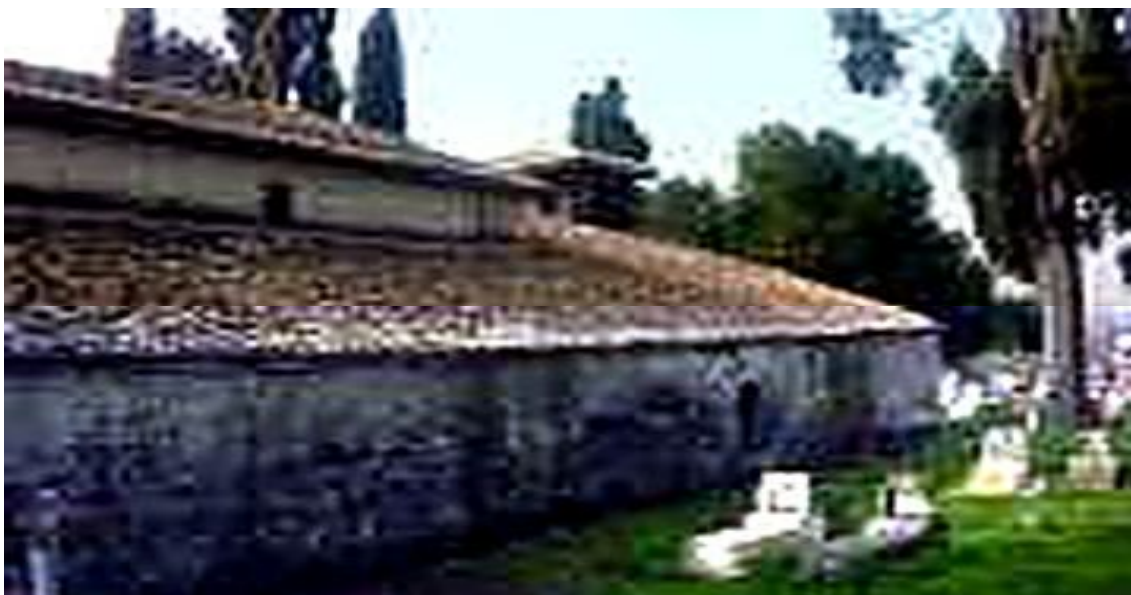
*Pamje veriore e kishës pas  
ndërrhyrjes së shpëtimit.*
