**ACTA DE ENTREGA RECEPCIÓN DEL PEDIDO OTRF-010-25.  
CENTRO DE SALUD CON HOSPITALIZACION NUEVA CONCORDIA.**

REPORTE FOTOGRÁFICO DE LOS MANTENIMIENTOS EN EL **CENTRO DE SALUD CON HOSPITALIZACION NUEVA CONCORDIA** – PEDIDO OTRF-010-25 PARTIDA 35701.- MANTENIMIENTO Y CONSERVACIÓN DE MAQUINARIA Y EQUIPO.

**MANTENIMIENTO CORRECTIVO AL SISTEMA DE ENFRIAMIENTO DE AIRE ACONDICIONADO EQUIPO TIPO PAQUETE.**

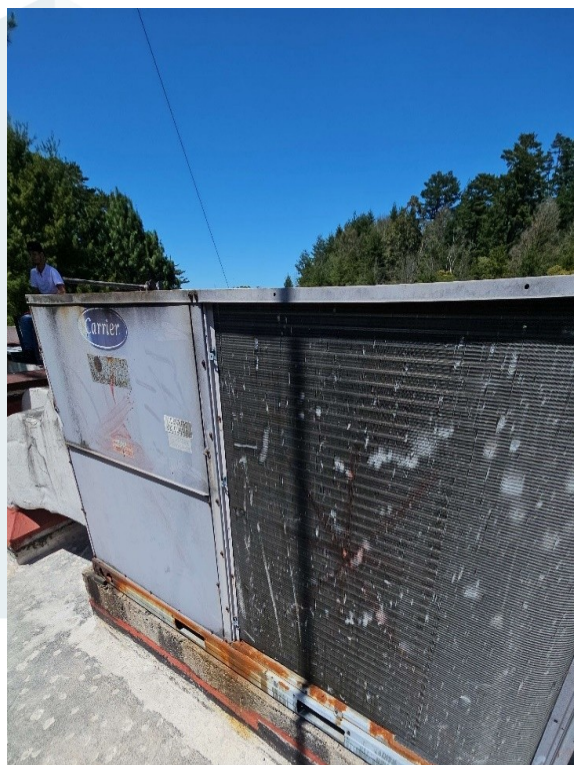
ANTES

SE REALIZÓ UNA INSPECCIÓN VISUAL DEL EQUIPO DE AIRE ACONDICIONADO TIPO PAQUETE. POSTERIORMENTE, SE EFECTUÓ LA TOMA DE TEMPERATURA DEL AIRE DE SUMINISTRO, LA REVISIÓN DE LAS CONEXIONES ELÉCTRICAS, ASÍ COMO LA MEDICIÓN DE VOLTAJE Y AMPERAJE DE LA UNIDAD. TAMBIÉN SE VERIFICÓ EL ESTADO DE LA TUBERÍA DE REFRIGERANTE Y DEL FORRO DE DUCTOS.

- **FILTROS SECUNDARIOS O DE ALTA EFICIENCIA:** SUSTITUIDOS POR EXCESO DE CAÍDA DE PRESIÓN ESTÁTICA ( $\Delta P$ ).
- **PRESOSTATOS (SENSORES DE ALTA Y BAJA PRESIÓN):** SUSTITUIDO DEBIDO DAÑO POR VIBRACIÓN EN EL TUBO CAPILAR.
- **FILTROS PLISADOS DESECHABLES:** SUSTITUIDOS POR SATURACIÓN EXTREMA DE POLVO Y PARTÍCULAS EN SU SUPERFICIE ACORDEÓN, LO QUE RESTRINGE EL FLUJO DE AIRE HACIA EL EDIFICIO Y ELEVA DRÁSTICAMENTE EL CONSUMO ELÉCTRICO.
- **TERMOSTATO AMBIENTAL:** SUSTITUIDO DEBIDO A LA DESCALIBRACIÓN DEL SENSOR (TERMISTOR) Y RELÉS INTERNOS DAÑADOS.
- **CHUMACERAS Y RODAMIENTOS:** SUSTITUIDOS DEBIDO A RUIDO INUSUAL Y DESGASTE DETECTADO DURANTE LA INSPECCIÓN.
- **FILTROS DE FIBRA DE VIDRIO DESECHABLES:** SUSTITUIDOS POR DEGRADACIÓN DE LAS FIBRAS POR HUMEDAD.

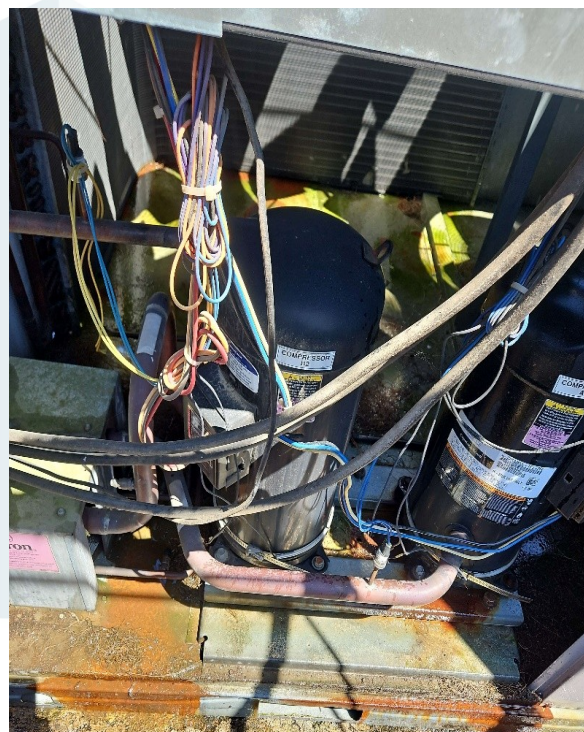
ANTES

SE REALIZÓ UNA INSPECCIÓN VISUAL DEL EQUIPO DE AIRE ACONDICIONADO TIPO PAQUETE. POSTERIORMENTE, SE EFECTUÓ LA TOMA DE TEMPERATURA DEL AIRE DE SUMINISTRO, LA REVISIÓN DE LAS CONEXIONES ELÉCTRICAS, ASÍ COMO LA MEDICIÓN DE VOLTAJE Y AMPERAJE DE LA UNIDAD. TAMBIÉN SE VERIFICÓ EL ESTADO DE LA TUBERÍA DE REFRIGERANTE Y DEL FORRO DE DUCTOS.

- **EL FILTRO DESHIDRATADOR:** SUSTITUIDOS POR OBSTRUCCIÓN DE SU NÚCLEO DESECANTE POR CONTAMINANTES GENERADOS TRAS UNA FALLA DEL COMPRESOR.
- **FILTROS METÁLICOS / LAVABLES:** SUSTITUIDOS POR DESPRENDIMIENTO DE LAS CAPAS DE MALLA.
- **CONTACTORES MAGNÉTICOS:** SUSTITUIDO DEBIDO AL DESGASTE ELÉCTRICO EN FALLA DE BOBINA ELECTROMAGNÉTICA, LO QUE IMPIDE QUE EL MOTOR (COMPRESOR Y VENTILADOR) RECIBA ENERGÍA DE FORMA SEGURA Y CONTINUA.
- **ACTUADOR DE COMPUERTA DE AIRE EXTERIOR (ECONOMIZADOR):** SUSTITUIDO DEBIDO A LAS FALLAS MECÁNICAS EN SUS ENGRANAJES INTERNOS Y PÉRDIDA DE SEÑAL EN SU CIRCUITO DE CONTROL.
- **PRESOSTATOS (SENSORES DE ALTA Y BAJA PRESIÓN):** SUSTITUIDO DEBIDO A FUGA DE REFRIGERANTE A TRAVÉS DEL PRESOSTATO.
- **BANDEJA DE TRANSMISIÓN (BANDAS / CORREAS):** SUSTITUIDO DEBIDO A QUE SE ENCONTRABA AGRIETADO, RESECO, ESTIRADO Y PÉRDIDA DE TENSIÓN.

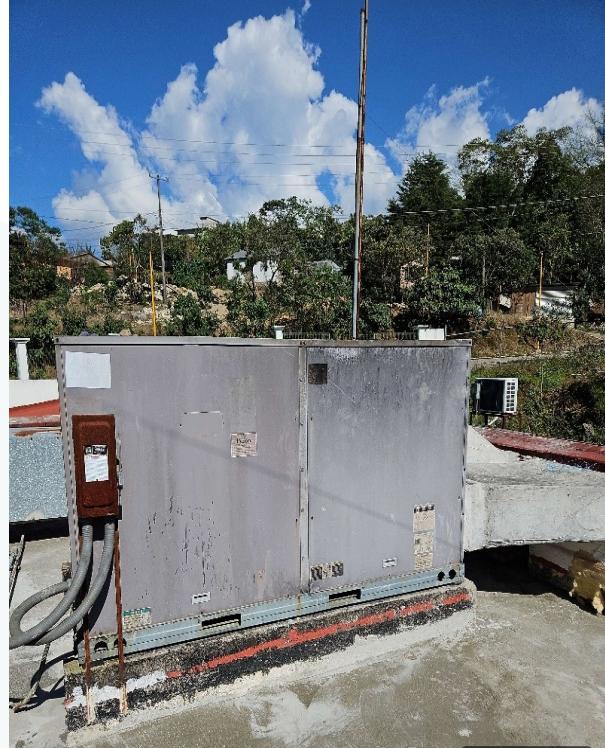
DESPUES

SE VERIFICÓ LA CORRECTA OPERACIÓN DE LA UNIDAD Y SE CORROBORARON PARÁMETROS DE OPERACIÓN DICTAMINANDO UNA BUENA OPERACIÓN DEL EQUIPO POR LO QUE SE NOTIFICÓ AL RESPONSABLE DE LA UNIDAD MÉDICA LA **C. RUBI DEL CARMEN GUMETA ROSALES** Y SE ENTREGO LA UNIDAD OPERANDO DE FORMA CORRECTA.
