**ACTA DE ENTREGA RECEPCIÓN DEL PEDIDO OTRF-010-25.  
CENTRO DE SALUD CON HOSPITALIZACION NUEVA CONCORDIA.**

REPORTE FOTOGRÁFICO DE LOS MANTENIMIENTOS EN EL **CENTRO DE SALUD CON HOSPITALIZACION NUEVA CONCORDIA** – PEDIDO OTRF-010-25 PARTIDA 35701.- MANTENIMIENTO Y CONSERVACIÓN DE MAQUINARIA Y EQUIPO.

**MANTENIMIENTO CORRECTIVO AL SISTEMA DE ENFRIAMIENTO DE AIRE ACONDICIONADO EQUIPO TIPO PAQUETE.**

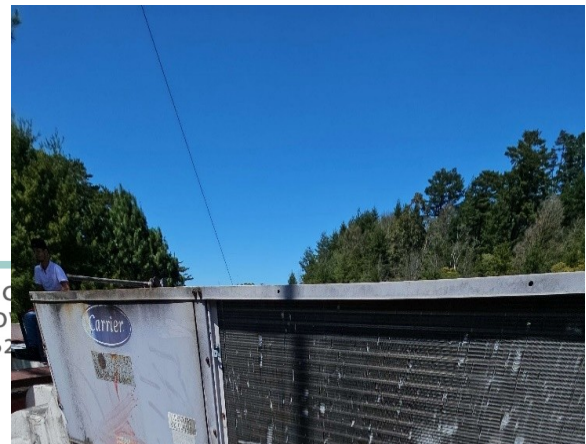
ANTES

- **FILTROS DE FIBRA DE VIDRIO DESECHABLES:** SUSTITUIDOS POR DEGRADACIÓN DE LAS FIBRAS POR HUMEDAD.
- **BANDA DE TRANSMISIÓN:** SUSTITUIDA DEBIDO AL DESGASTE FÍSICO QUE PRESENTABA.
- **FILTROS DE FIBRA DE VIDRIO DESECHABLES:** SUSTITUIDOS POR FUGA DE POLVO FINO HACIA EL SERPENTÍN (BYPASS DE SUCIEDAD).
- **POLEAS (DEL MOTOR O DE LA TURBINA):** SUSTITUIDO DEBIDO A LA ABERTURA DE LA POLEA VARIABLE DAÑADA (BARRIDA Y OXIDADA).
- **VÁLVULA DE EXPANSIÓN TERMOSTÁTICA (TXV):** SUSTITUIDO DEBIDO A QUE PASA DEMASIADO REFRIGERANTE SIN EVAPORARSE.
- **FILTROS SECUNDARIOS O DE ALTA EFICIENCIA:** SUSTITUIDOS POR PÉRDIDA DE LA INTEGRIDAD DE SUS SELLOS PERIMETRALES.

SE REALIZÓ UNA INSPECCIÓN VISUAL DEL EQUIPO DE AIRE ACONDICIONADO TIPO PAQUETE. POSTERIORMENTE, SE EFECTUÓ LA TOMA DE TEMPERATURA DEL AIRE DE SUMINISTRO, LA REVISIÓN DE LAS CONEXIONES ELÉCTRICAS, ASÍ COMO LA MEDICIÓN DE VOLTAJE Y AMPERAJE DE LA UNIDAD. TAMBIÉN SE VERIFICÓ EL ESTADO DE LA TUBERÍA DE REFRIGERANTE Y DEL FORRO DE DUCTOS.

UNA VEZ CONCLUIDA LA INSPECCIÓN INICIAL, SE PROCEDIÓ A APAGAR LA UNIDAD Y A DESMONTAR LAS TAPAS DEL EQUIPO. SE REALIZÓ LA REVISIÓN, LIMPIEZA Y TORQUEADO DE TERMINALES EN EL TABLERO PRINCIPAL DE FUERZA Y CONTROL, CON EL FIN DE EVITAR PUNTOS CALIENTES POR FALSOS CONTACTOS. DE IGUAL MANERA, SE LLEVÓ A CABO LA LIMPIEZA DE CONTACTOS EN CONTACTORES MAGNÉTICOS Y RELEVADORES; SE VERIFICÓ QUE NO EXISTIERA ARQUEAMIENTO NI DESGASTE EXCESIVO DE PLATINOS. ADEMÁS, SE REVISÓ LA SEÑAL DE CONTROL PROVENIENTE DEL TERMOSTATO Y SE COMPROBÓ LA SECUENCIA DE ARRANQUE DE COMPRESORES Y VENTILADORES.

EN EL SISTEMA MECÁNICO Y DE VENTILACIÓN, SE INSPECCIONÓ LA TENSIÓN, ALINEACIÓN Y ESTADO FÍSICO DE LAS BANDAS DE TRANSMISIÓN, ASÍ COMO EL AJUSTE DE LAS POLEAS DEL MOTOR EVAPORADOR. TAMBIÉN SE APLICÓ LUBRICANTE DE ALTA TEMPERATURA EN CHUMACERAS Y RODAMIENTOS DEL EJE DE LA TURBINA Y DEL MOTOR DEL EVAPORADOR. ADICIONALMENTE, SE REALIZÓ BALANCEO VISUAL Y LIMPIEZA DE LA TURBINA DEL EVAPORADOR Y DEL ASPA DEL CONDENSADOR, CON EL OBJETIVO DE EVITAR VIBRACIONES ESTRUCTURALES Y ASEGURAR EL FLUJO DE AIRE DE DISEÑO.

POSTERIORMENTE, SE REALIZÓ LAVADO A ALTA PRESIÓN CON AGENTE QUÍMICO ESPUMOSO BIODEGRADABLE EN EL SERPENTÍN CONDENSADOR EXTERIOR Y EN EL SERPENTÍN EVAPORADOR INTERIOR, REMOVIENDO SEDIMENTOS Y OBSTRUCCIONES. ASIMISMO, SE RETIRARON LOS FILTROS DE AIRE SATURADOS Y SE EFECTUÓ LIMPIEZA PROFUNDA DEL ÁREA. TAMBIÉN SE REALIZÓ EL DESAZOLVE MECÁNICO Y QUÍMICO DE LA CHAROLA DE RECOLECCIÓN DE CONDENSADOS Y DE LA TUBERÍA DE DRENAJE, CON LA FINALIDAD DE PREVENIR DESBORDAMIENTOS Y LA PROLIFERACIÓN INTERNA DE HONGOS.

ENSEGUIDA, SE REVISARON LOS DUCTOS Y SUS CONEXIONES ASÍ COMO LA MEDICIÓN DE PRESIÓN DE GAS REFRIGERANTE CON APOYO DE MANÓMETROS DE PRESIÓN Y ASÍ DETERMINAR EL NIVEL DE GAS DE LA UNIDAD. UNA VEZ CONCLUIDAS LAS ACTIVIDADES DE REVISIÓN, LIMPIEZA Y SUSTITUCIÓN DE PIEZAS DAÑADAS, SE PROCEDIÓ AL ARMADO DEL EQUIPO, COLOCANDO NUEVAMENTE SUS TAPAS, Y SE REALIZÓ LA PRUEBA DE ARRANQUE PARA VERIFICAR SU CORRECTA OPERACIÓN.

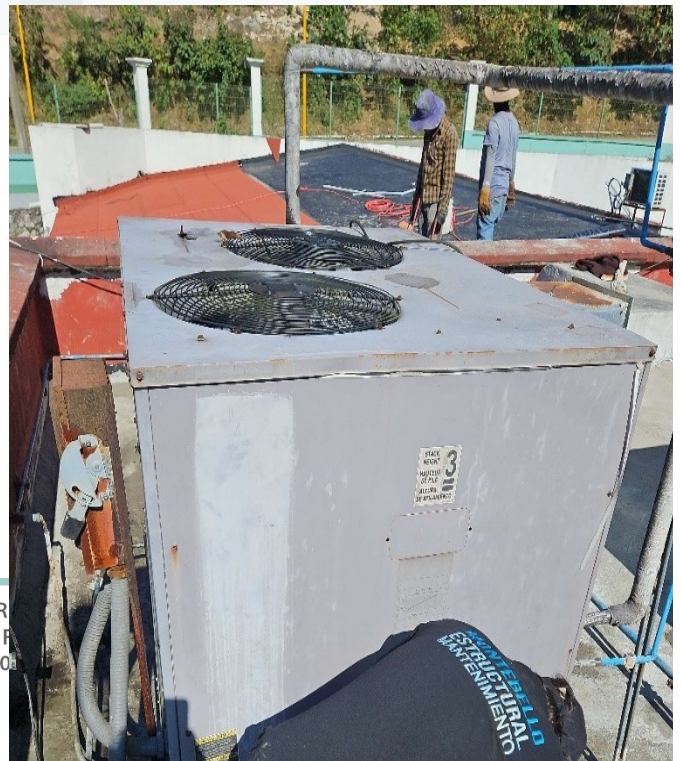
DESPUES

SE VERIFICÓ LA CORRECTA OPERACIÓN DE LA UNIDAD Y SE CORROBORARON PARÁMETROS DE OPERACIÓN DICTAMINANDO UNA BUENA OPERACIÓN DEL EQUIPO POR LO QUE SE NOTIFICÓ AL RESPONSABLE DE LA UNIDAD MÉDICA LA **C. RUBI DEL CARMEN GUMETA ROSALES** Y SE ENTREGO LA UNIDAD OPERANDO DE FORMA CORRECTA.

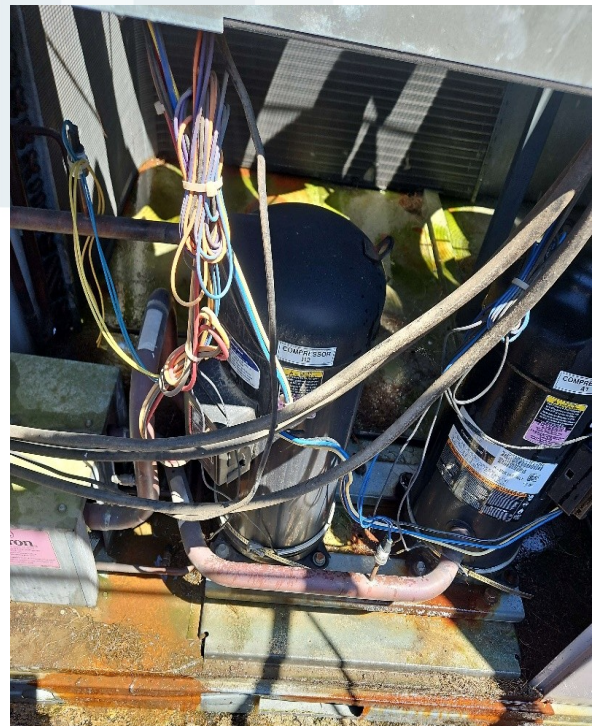
ANTES

- **MOTOR DEL VENTILADOR DEL EVAPORADOR (BLOWER):** SUSTITUIDO DEBIDO FALLAS ELÉCTRICAS EN SUS BOBINADOS, DESGASTE EN SUS BALEROS.
- **FILTROS SECUNDARIOS O DE ALTA EFICIENCIA:** SUSTITUIDOS POR PÉRDIDA DE LA INTEGRIDAD DE SUS SELLOS PERIMETRALES.

- **AISLAMIENTO TÉRMICO INTERNO:** SUSTITUIDO DEBIDO A LA DEGRADACIÓN DEBIDA A SU EXPOSICIÓN A LA INTEMPERIE, ACUMULACIÓN DE HUMEDAD CON MOHO O DESPRENDIMIENTO POR VIBRACIÓN.

- **POLEAS (DEL MOTOR O DE LA TURBINA):** SUSTITUIDO DEBIDO QUE LA ROSCA DEL PRISIONERO SE ENCONTRABA BARRIDA Y FISURAS POR FATIGA DE METAL.
- **VÁLVULA DE EXPANSIÓN TERMOSTÁTICA (TXV):** SUSTITUIDO DEBIDO A QUE EL TUBO CAPILAR O BULBO SE ENCONTRABA FRACTURADA.

- **FILTRO DESHIDRATADOR:** SUSTITUIDO DEBIDO A SATURACIÓN DE HUMEDAD, LODO Y PARTÍCULAS METÁLICAS.
- **TARJETA ELECTRÓNICA DE CONTROL PRINCIPAL:** SUSTITUIDA POR DAÑO OCASIONADO POR CORTO CIRCUITO ASOCIADO A FALLA EN RELEVADORES INTEGRADOS.

SE REALIZÓ UNA INSPECCIÓN VISUAL DEL EQUIPO DE AIRE ACONDICIONADO TIPO PAQUETE. POSTERIORMENTE, SE EFECTUÓ LA TOMA DE TEMPERATURA DEL AIRE DE SUMINISTRO, LA REVISIÓN DE LAS CONEXIONES ELÉCTRICAS, ASÍ COMO LA MEDICIÓN DE VOLTAJE Y AMPERAJE DE LA UNIDAD. TAMBIÉN SE VERIFICÓ EL ESTADO DE LA TUBERÍA DE REFRIGERANTE Y DEL FORRO DE DUCTOS.

UNA VEZ CONCLUIDA LA INSPECCIÓN INICIAL, SE PROCEDIÓ A APAGAR LA UNIDAD Y A DESMONTAR LAS TAPAS DEL EQUIPO. SE REALIZÓ LA REVISIÓN, LIMPIEZA Y TORQUEADO DE TERMINALES EN EL TABLERO PRINCIPAL DE FUERZA Y CONTROL, CON EL FIN DE EVITAR PUNTOS CALIENTES POR FALSOS CONTACTOS. DE IGUAL MANERA, SE LLEVÓ A CABO LA LIMPIEZA DE CONTACTOS EN CONTACTORES MAGNÉTICOS Y RELEVADORES; SE VERIFICÓ QUE NO EXISTIERA ARQUEAMIENTO NI DESGASTE EXCESIVO DE PLATINOS. ADEMÁS, SE REVISÓ LA SEÑAL DE CONTROL PROVENIENTE DEL TERMOSTATO Y SE COMPROBÓ LA SECUENCIA DE ARRANQUE DE COMPRESORES Y VENTILADORES.

EN EL SISTEMA MECÁNICO Y DE VENTILACIÓN, SE INSPECCIONÓ LA TENSIÓN, ALINEACIÓN Y ESTADO FÍSICO DE LAS BANDAS DE TRANSMISIÓN, ASÍ COMO EL AJUSTE DE LAS POLEAS DEL MOTOR EVAPORADOR. TAMBIÉN SE APLICÓ LUBRICANTE DE ALTA TEMPERATURA EN

CHUMACERAS Y RODAMIENTOS DEL EJE DE LA TURBINA Y DEL MOTOR DEL EVAPORADOR. ADICIONALMENTE, SE REALIZÓ BALANCEO VISUAL Y LIMPIEZA DE LA TURBINA DEL EVAPORADOR Y DEL ASPA DEL CONDENSADOR, CON EL OBJETIVO DE EVITAR VIBRACIONES ESTRUCTURALES Y ASEGURAR EL FLUJO DE AIRE DE DISEÑO.

POSTERIORMENTE, SE REALIZÓ LAVADO A ALTA PRESIÓN CON AGENTE QUÍMICO ESPUMOSO BIODEGRADABLE EN EL SERPENTÍN CONDENSADOR EXTERIOR Y EN EL SERPENTÍN EVAPORADOR INTERIOR, REMOVIENDO SEDIMENTOS Y OBSTRUCCIONES. ASIMISMO, SE RETIRARON LOS FILTROS DE AIRE SATURADOS Y SE EFECTUÓ LIMPIEZA PROFUNDA DEL ÁREA. TAMBIÉN SE REALIZÓ EL DESAZOLVE MECÁNICO Y QUÍMICO DE LA CHAROLA DE RECOLECCIÓN DE CONDENSADOS Y DE LA TUBERÍA DE DRENAJE, CON LA FINALIDAD DE PREVENIR DESBORDAMIENTOS Y LA PROLIFERACIÓN INTERNA DE HONGOS.

ENSEGUIDA, SE REVISARON LOS DUCTOS Y SUS CONEXIONES ASÍ COMO LA MEDICIÓN DE PRESIÓN DE GAS REFRIGERANTE CON APOYO DE MANÓMETROS DE PRESIÓN Y ASÍ DETERMINAR EL NIVEL DE GAS DE LA UNIDAD. UNA VEZ CONCLUIDAS LAS ACTIVIDADES DE REVISIÓN, LIMPIEZA Y SUSTITUCIÓN DE PIEZAS DAÑADAS, SE PROCEDIÓ AL ARMADO DEL EQUIPO, COLOCANDO NUEVAMENTE SUS TAPAS, Y SE REALIZÓ LA PRUEBA DE ARRANQUE PARA VERIFICAR SU CORRECTA OPERACIÓN.

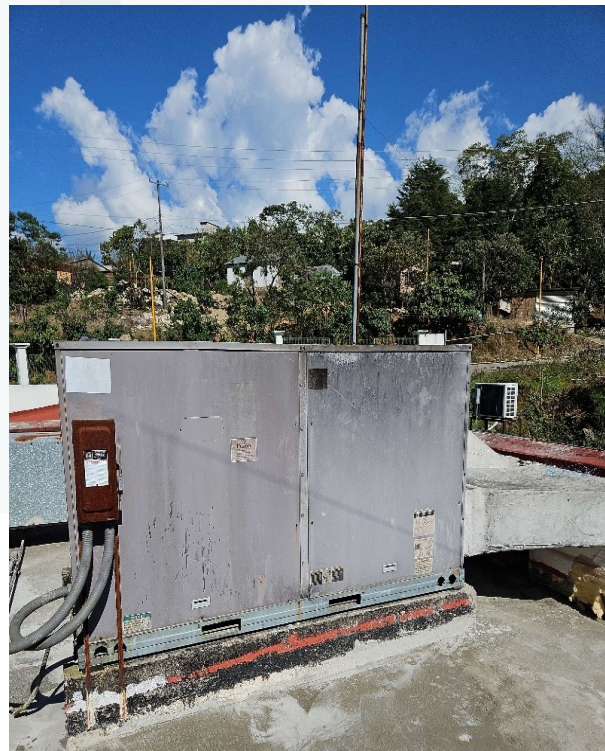
DESPUES

SE VERIFICÓ LA CORRECTA OPERACIÓN DE LA UNIDAD Y SE CORROBORARON PARÁMETROS DE OPERACIÓN DICTAMINANDO UNA BUENA OPERACIÓN DEL EQUIPO POR LO QUE SE NOTIFICÓ AL RESPONSABLE DE LA UNIDAD MÉDICA LA **C. RUBI DEL CARMEN GUMETA ROSALES** Y SE ENTREGO LA UNIDAD OPERANDO DE FORMA CORRECTA.
