盘锦市中心医院
DSA 建设项目竣工环境保护验收监测报告表

建设单位：盘锦市中心医院

编制单位：核工业二四〇研究所

二〇一九年九月

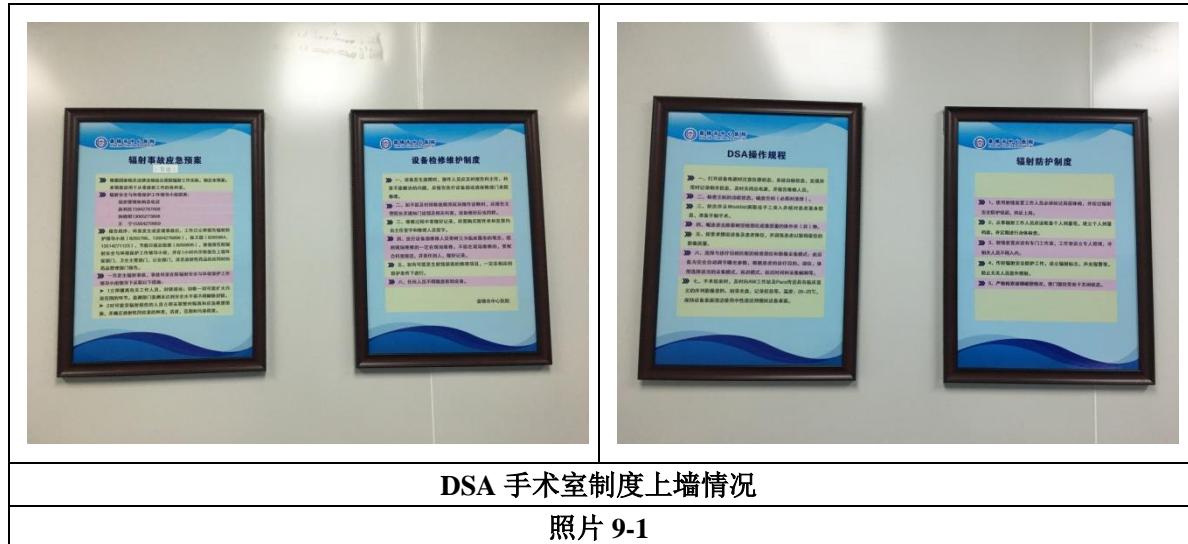
医院成立了辐射防护领导小组，制定了辐射事故应急预案，详见附件 4。DSA 机房内做到制度上墙，详见照片 9-1。

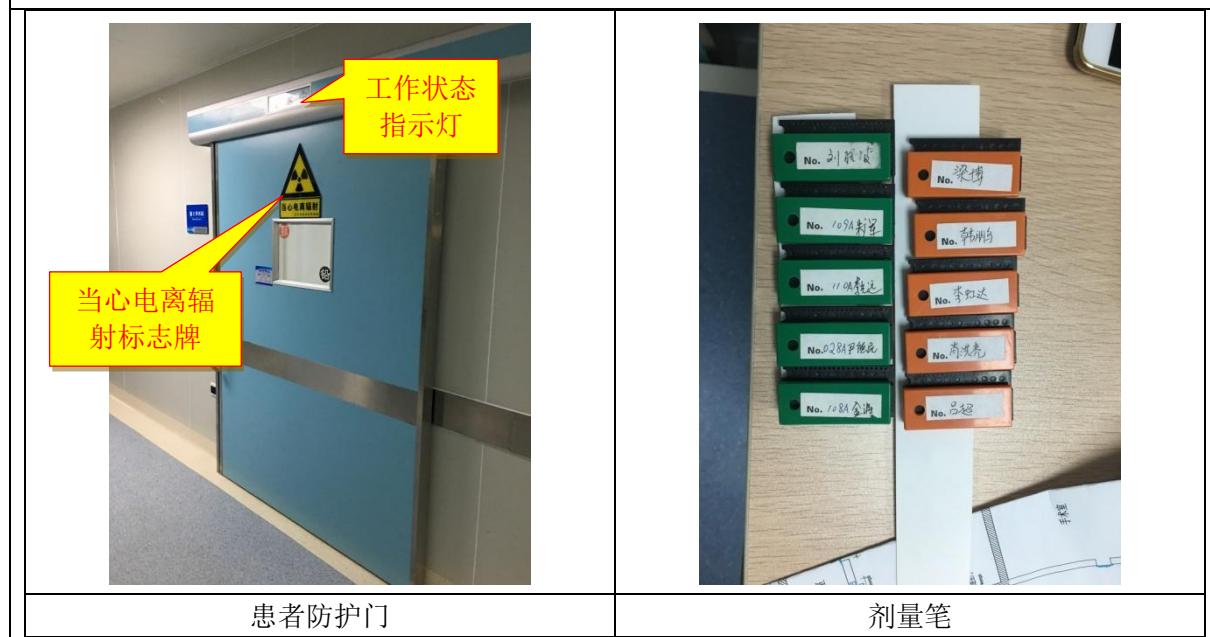
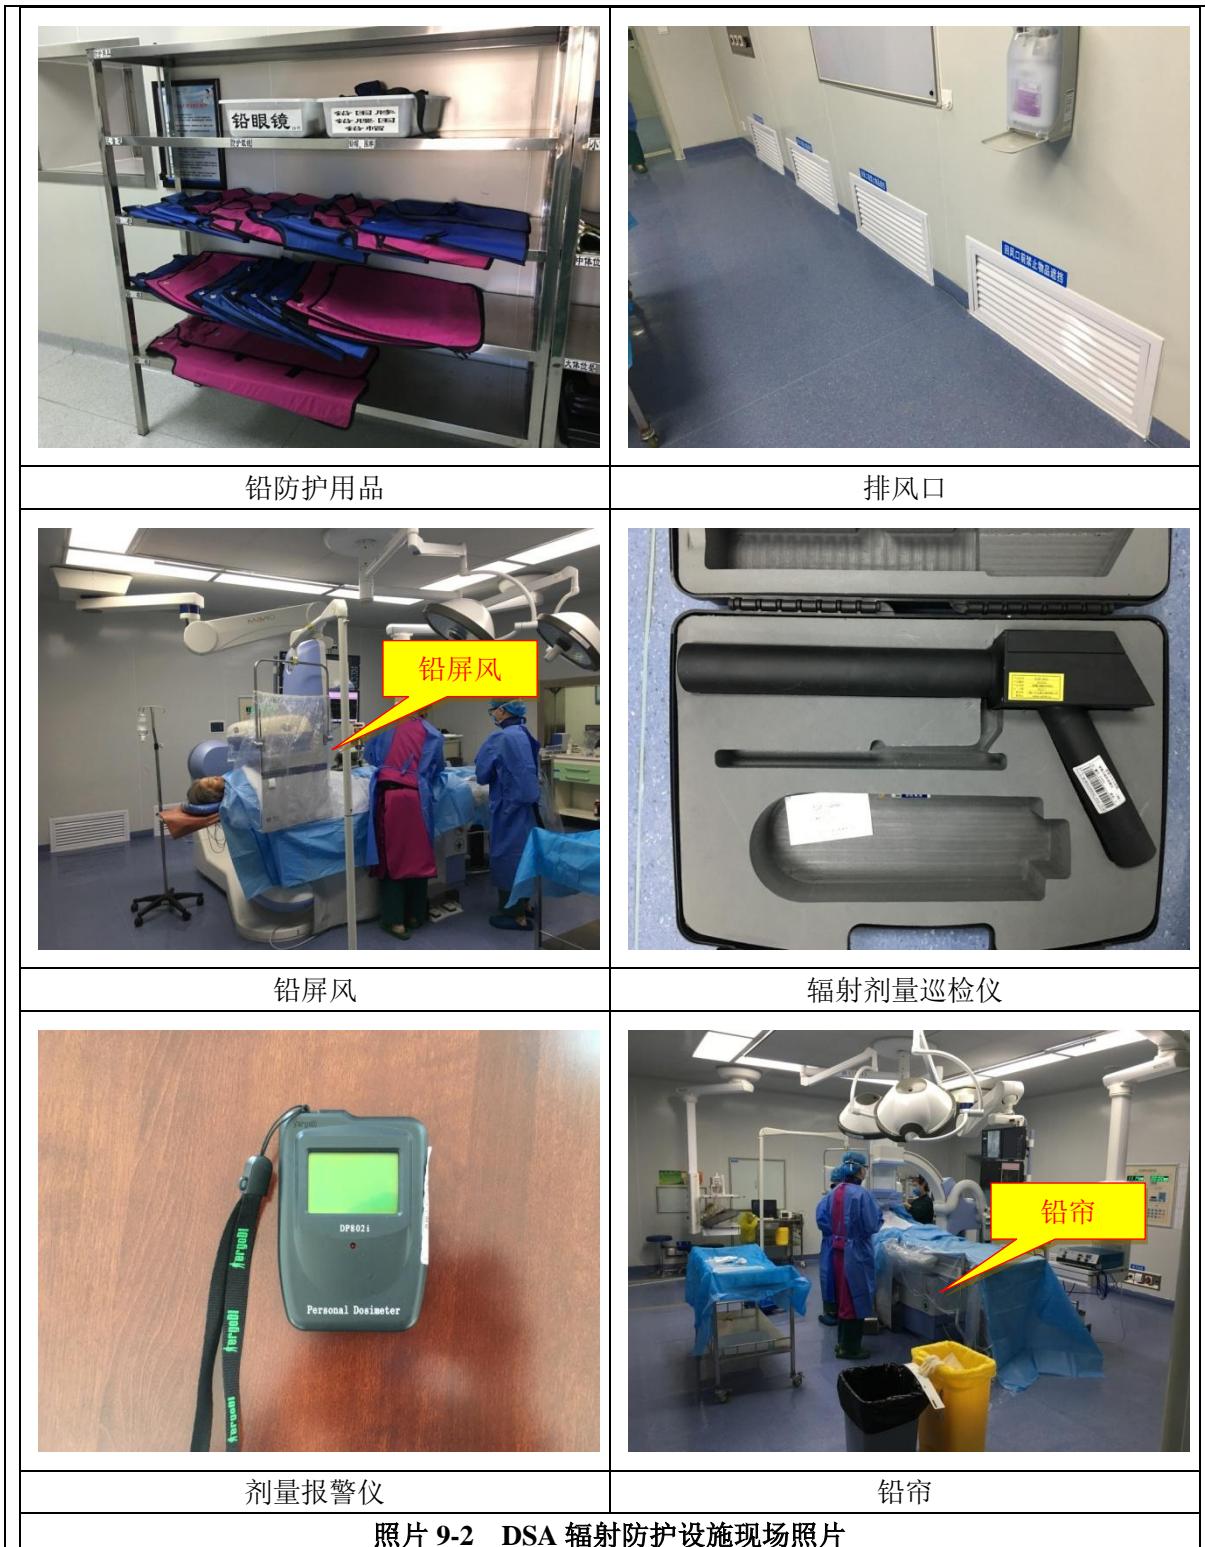
- 1) 各防护门设置了“当心电离辐射”标志牌及工作状态指示灯，安装了防误入电磁锁。
- 2) 手术床前设置了铅屏风、铅帘；为辐射工作人员配备了铅围裙、防护服、铅围脖、铅帽、铅眼镜等防护用品。
- 3) 配备一台 X-γ 辐射剂量监测仪。

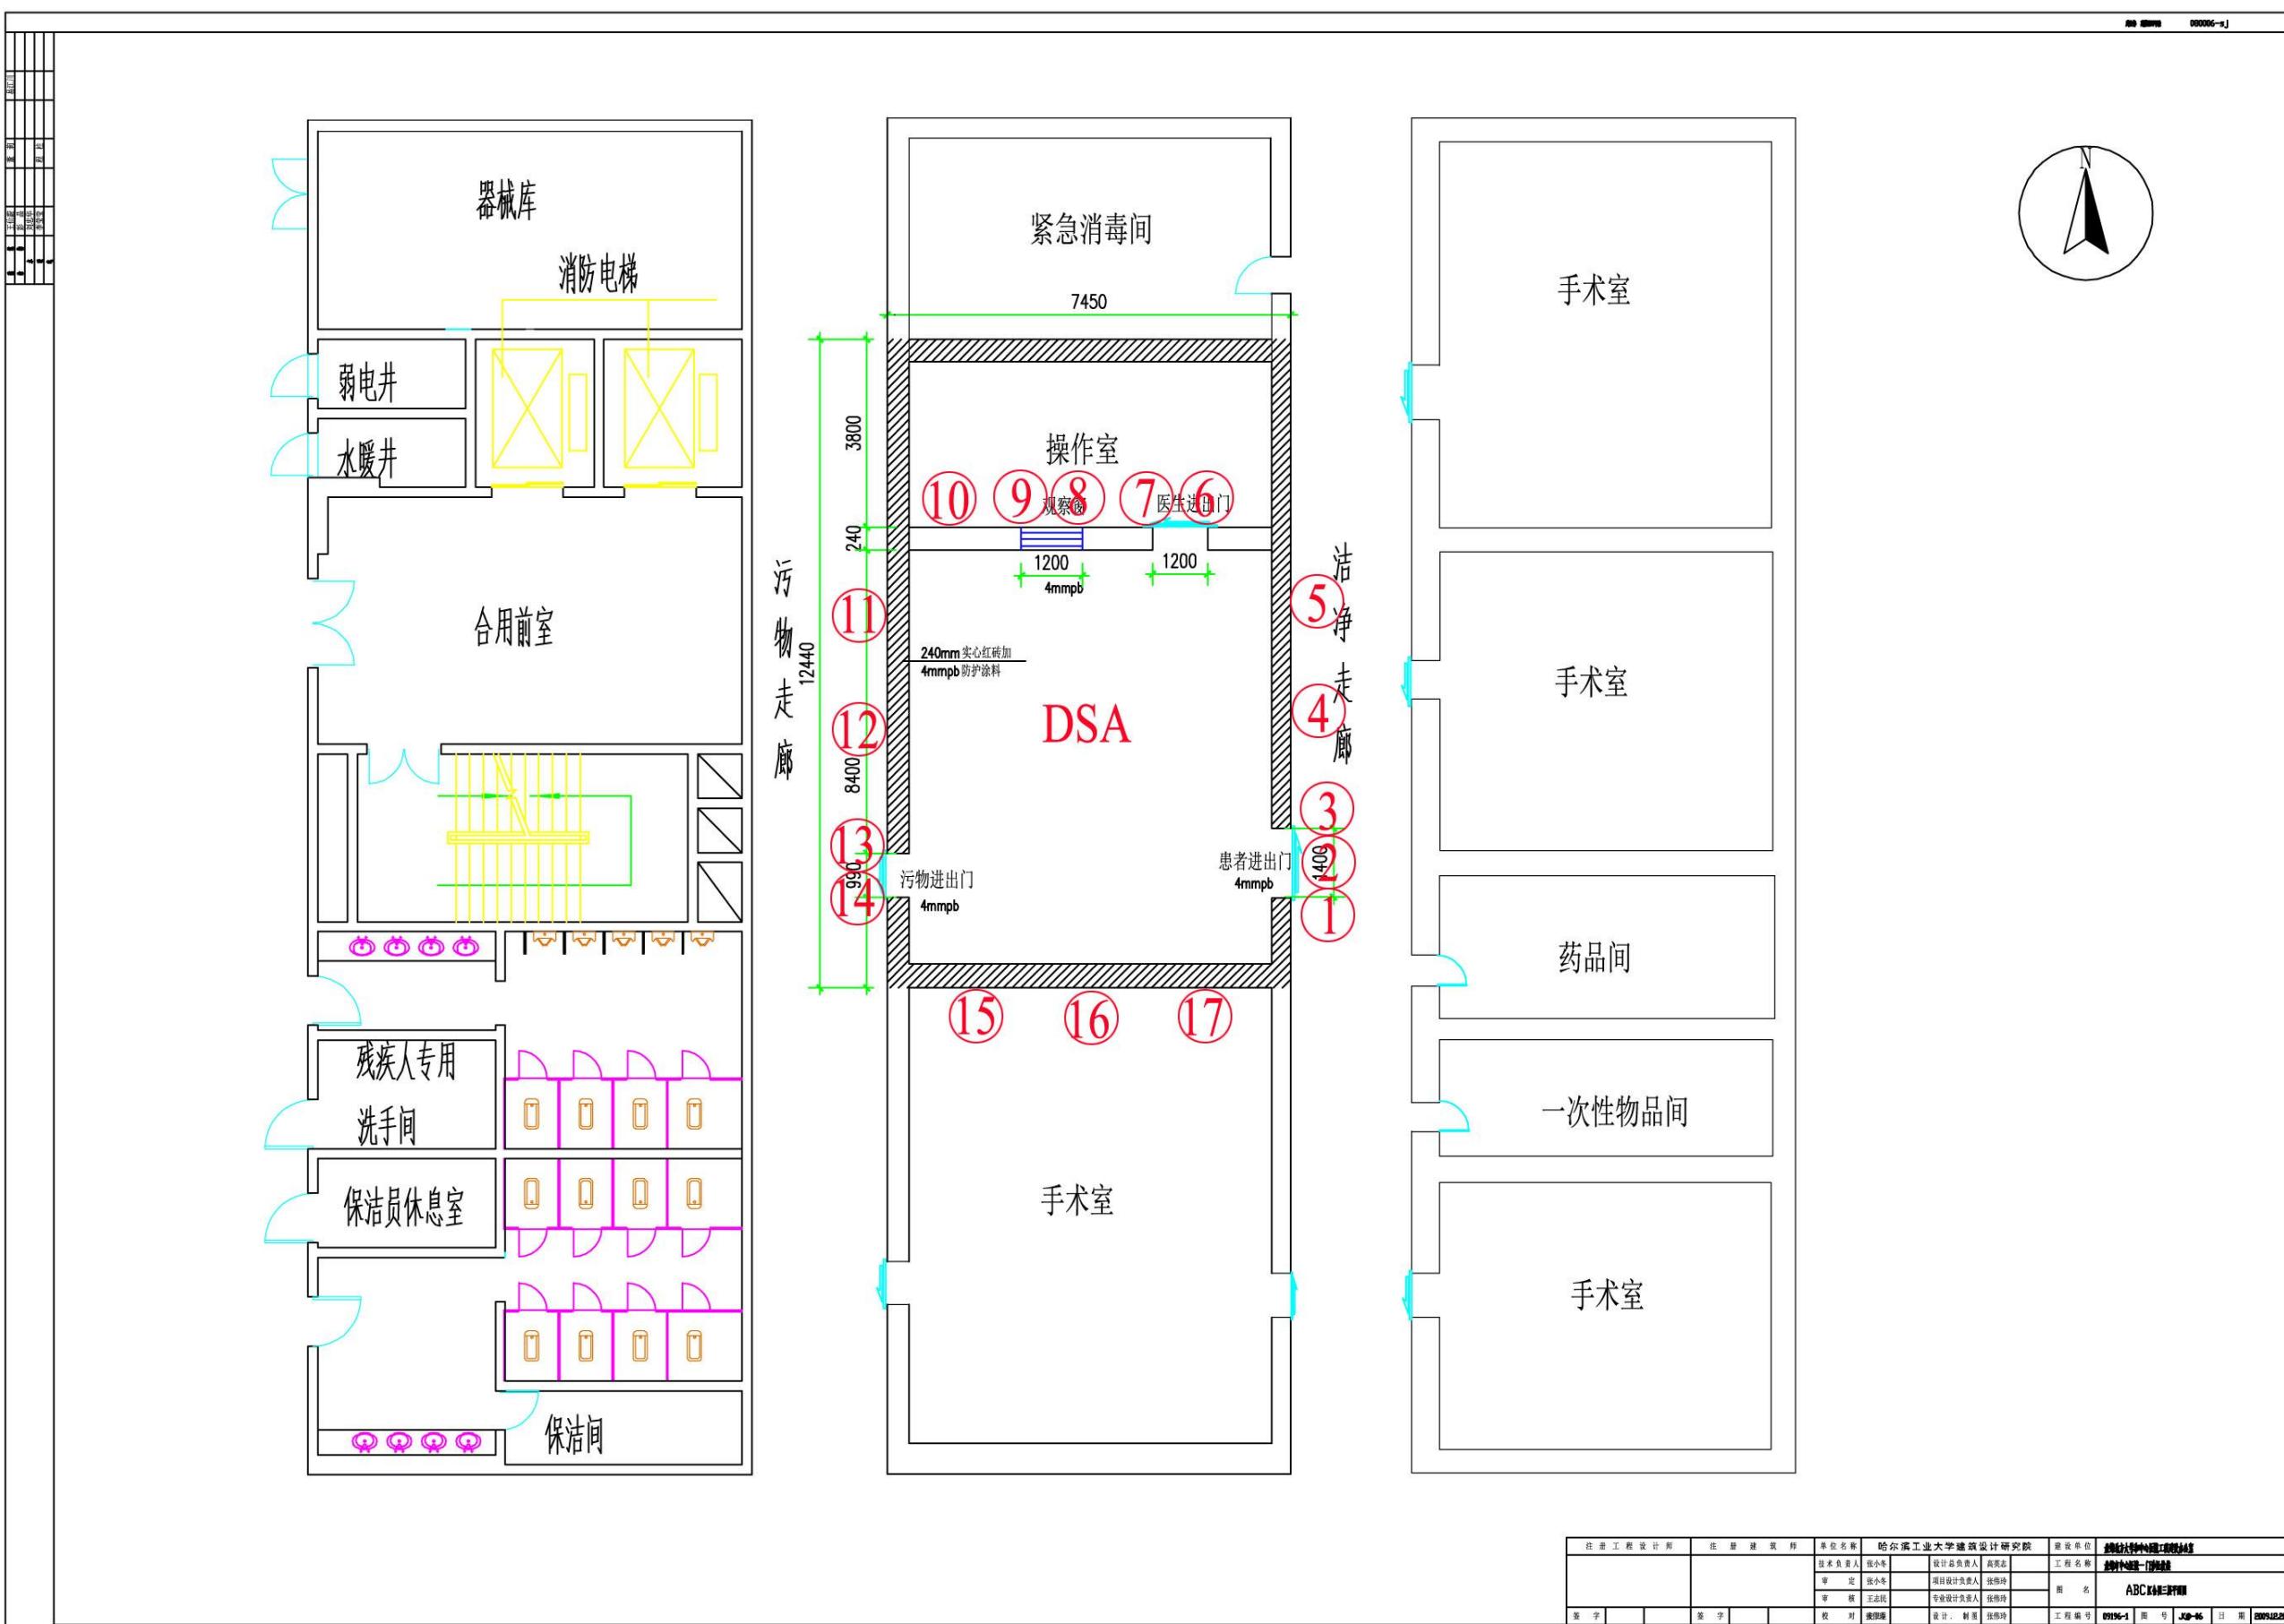
监测布点详见附图 3、附图 4 及附图 5，监测数据见下表：

由监测结果可知：在验收工况下，DSA 手术室屏蔽体外 30cm 处 X-γ 辐射空气吸收剂量率监测数值开机、关机状态下基本一致，DSA 机房监测结果满足《医用 X 射线诊断放射防护要求》(GBZ130-2013) 中不大于 2.5μSv/h 的要求。

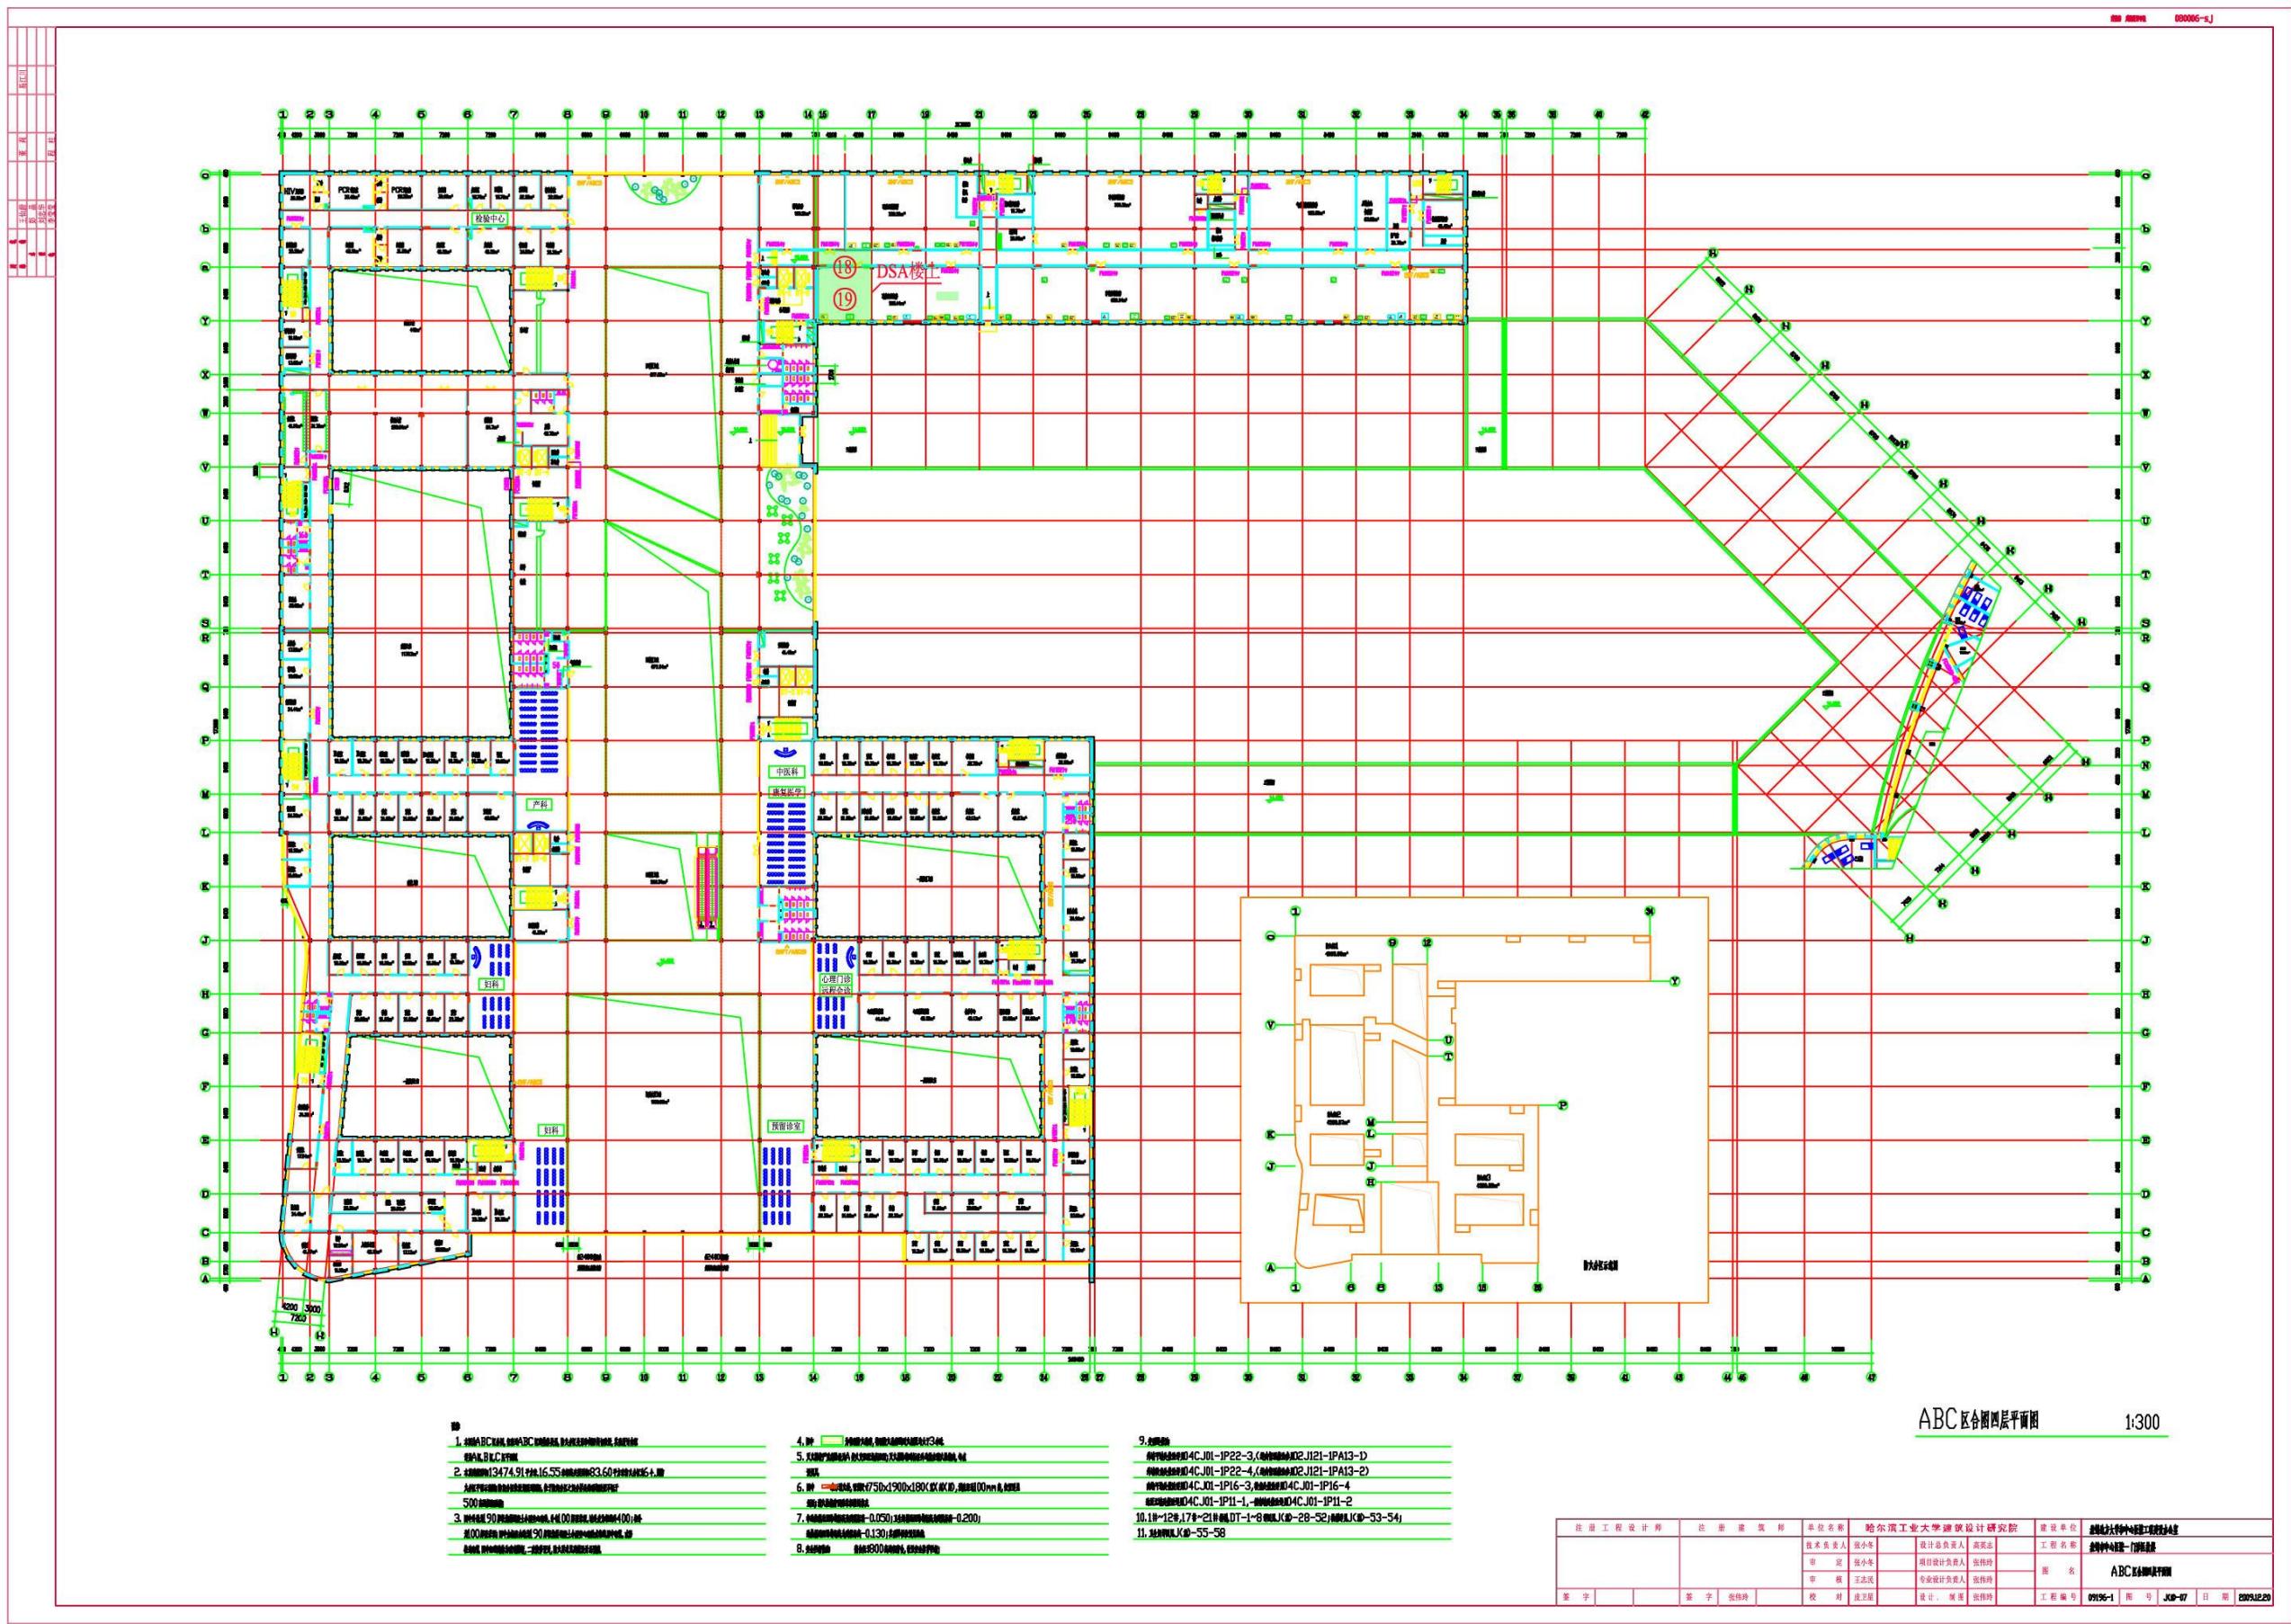
附图 5 DSA 手术室对应楼上平面及采样点图

| 序号 | 监测点位 | X-γ 外照射空气吸收剂量率 (nGy/h) | |
|---|---|---|---|
| 18 | DSA 对应楼上 | 121 | 120 |
| 19 | DSA 对应楼上 | 118 | 120 |

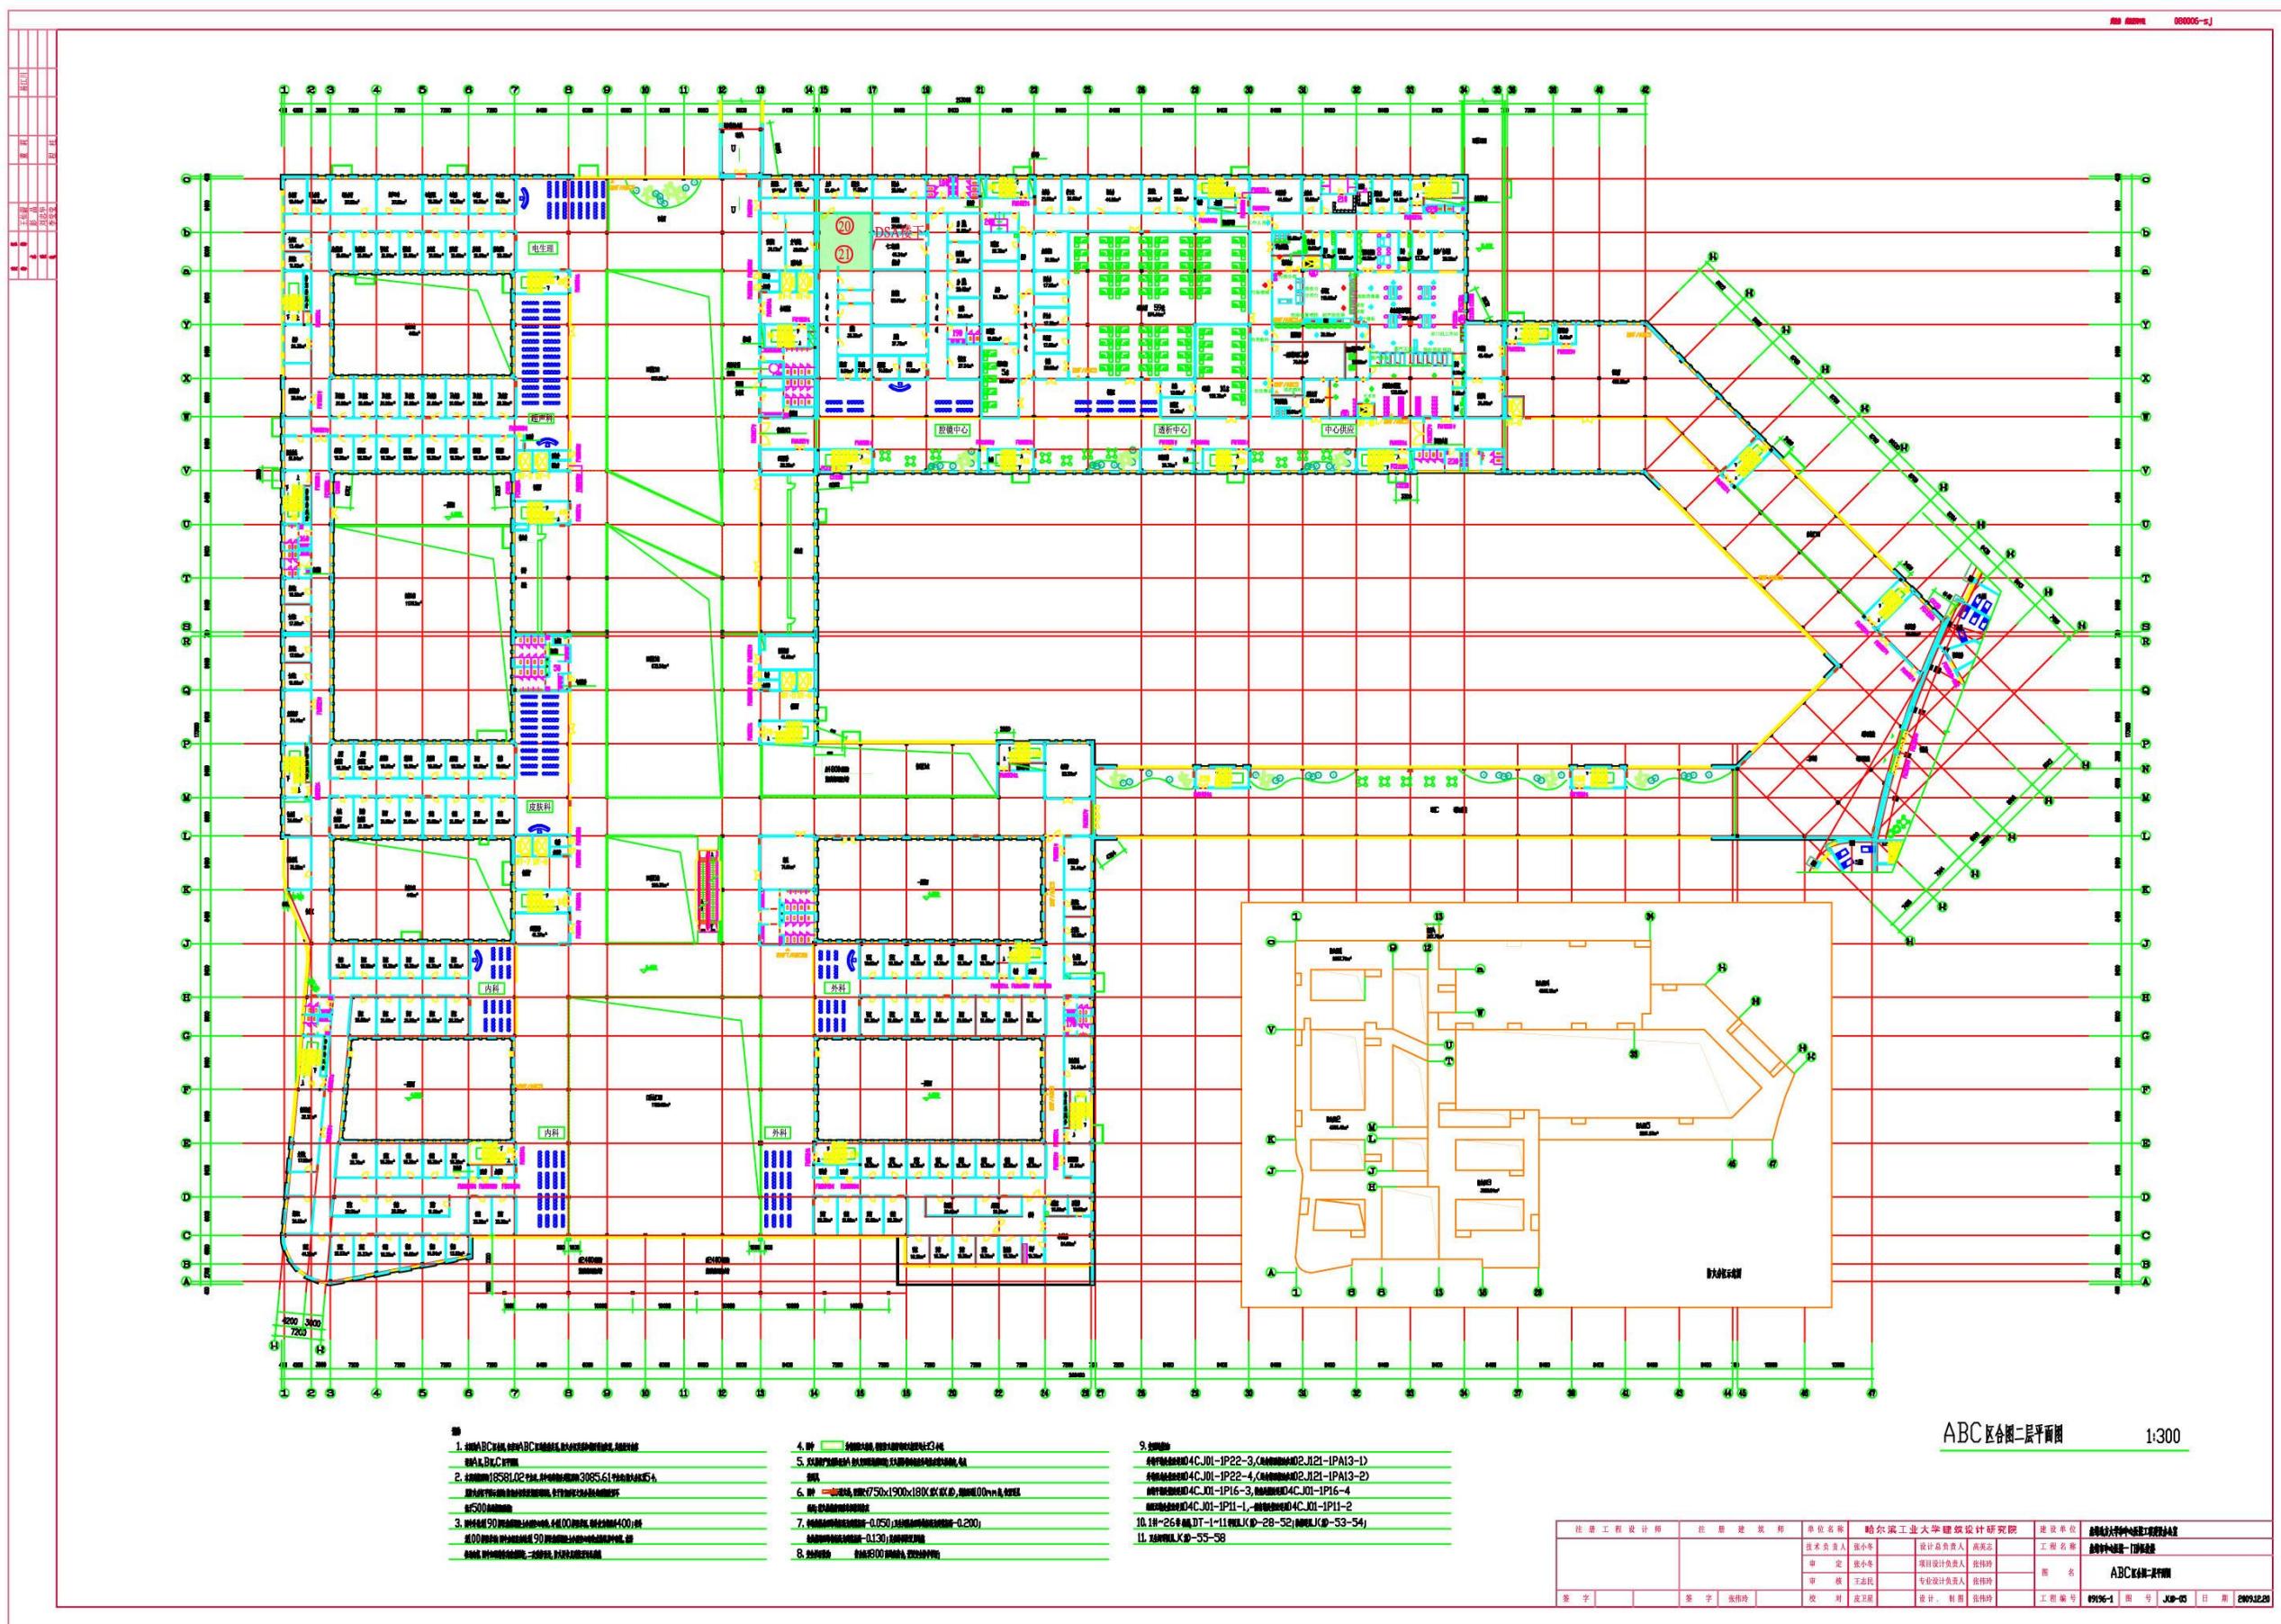
附图 6 DSA 手术室对应楼上下平面及采样点图

| 序号 | 监测点位 | X-γ 外照射空气吸收剂量率 (nGy/h) | |
|---|---|---|---|
| 20 | DSA 对应楼下 | 119 | 117 |
| 21 | DSA 对应楼下 | 116 | 115 |

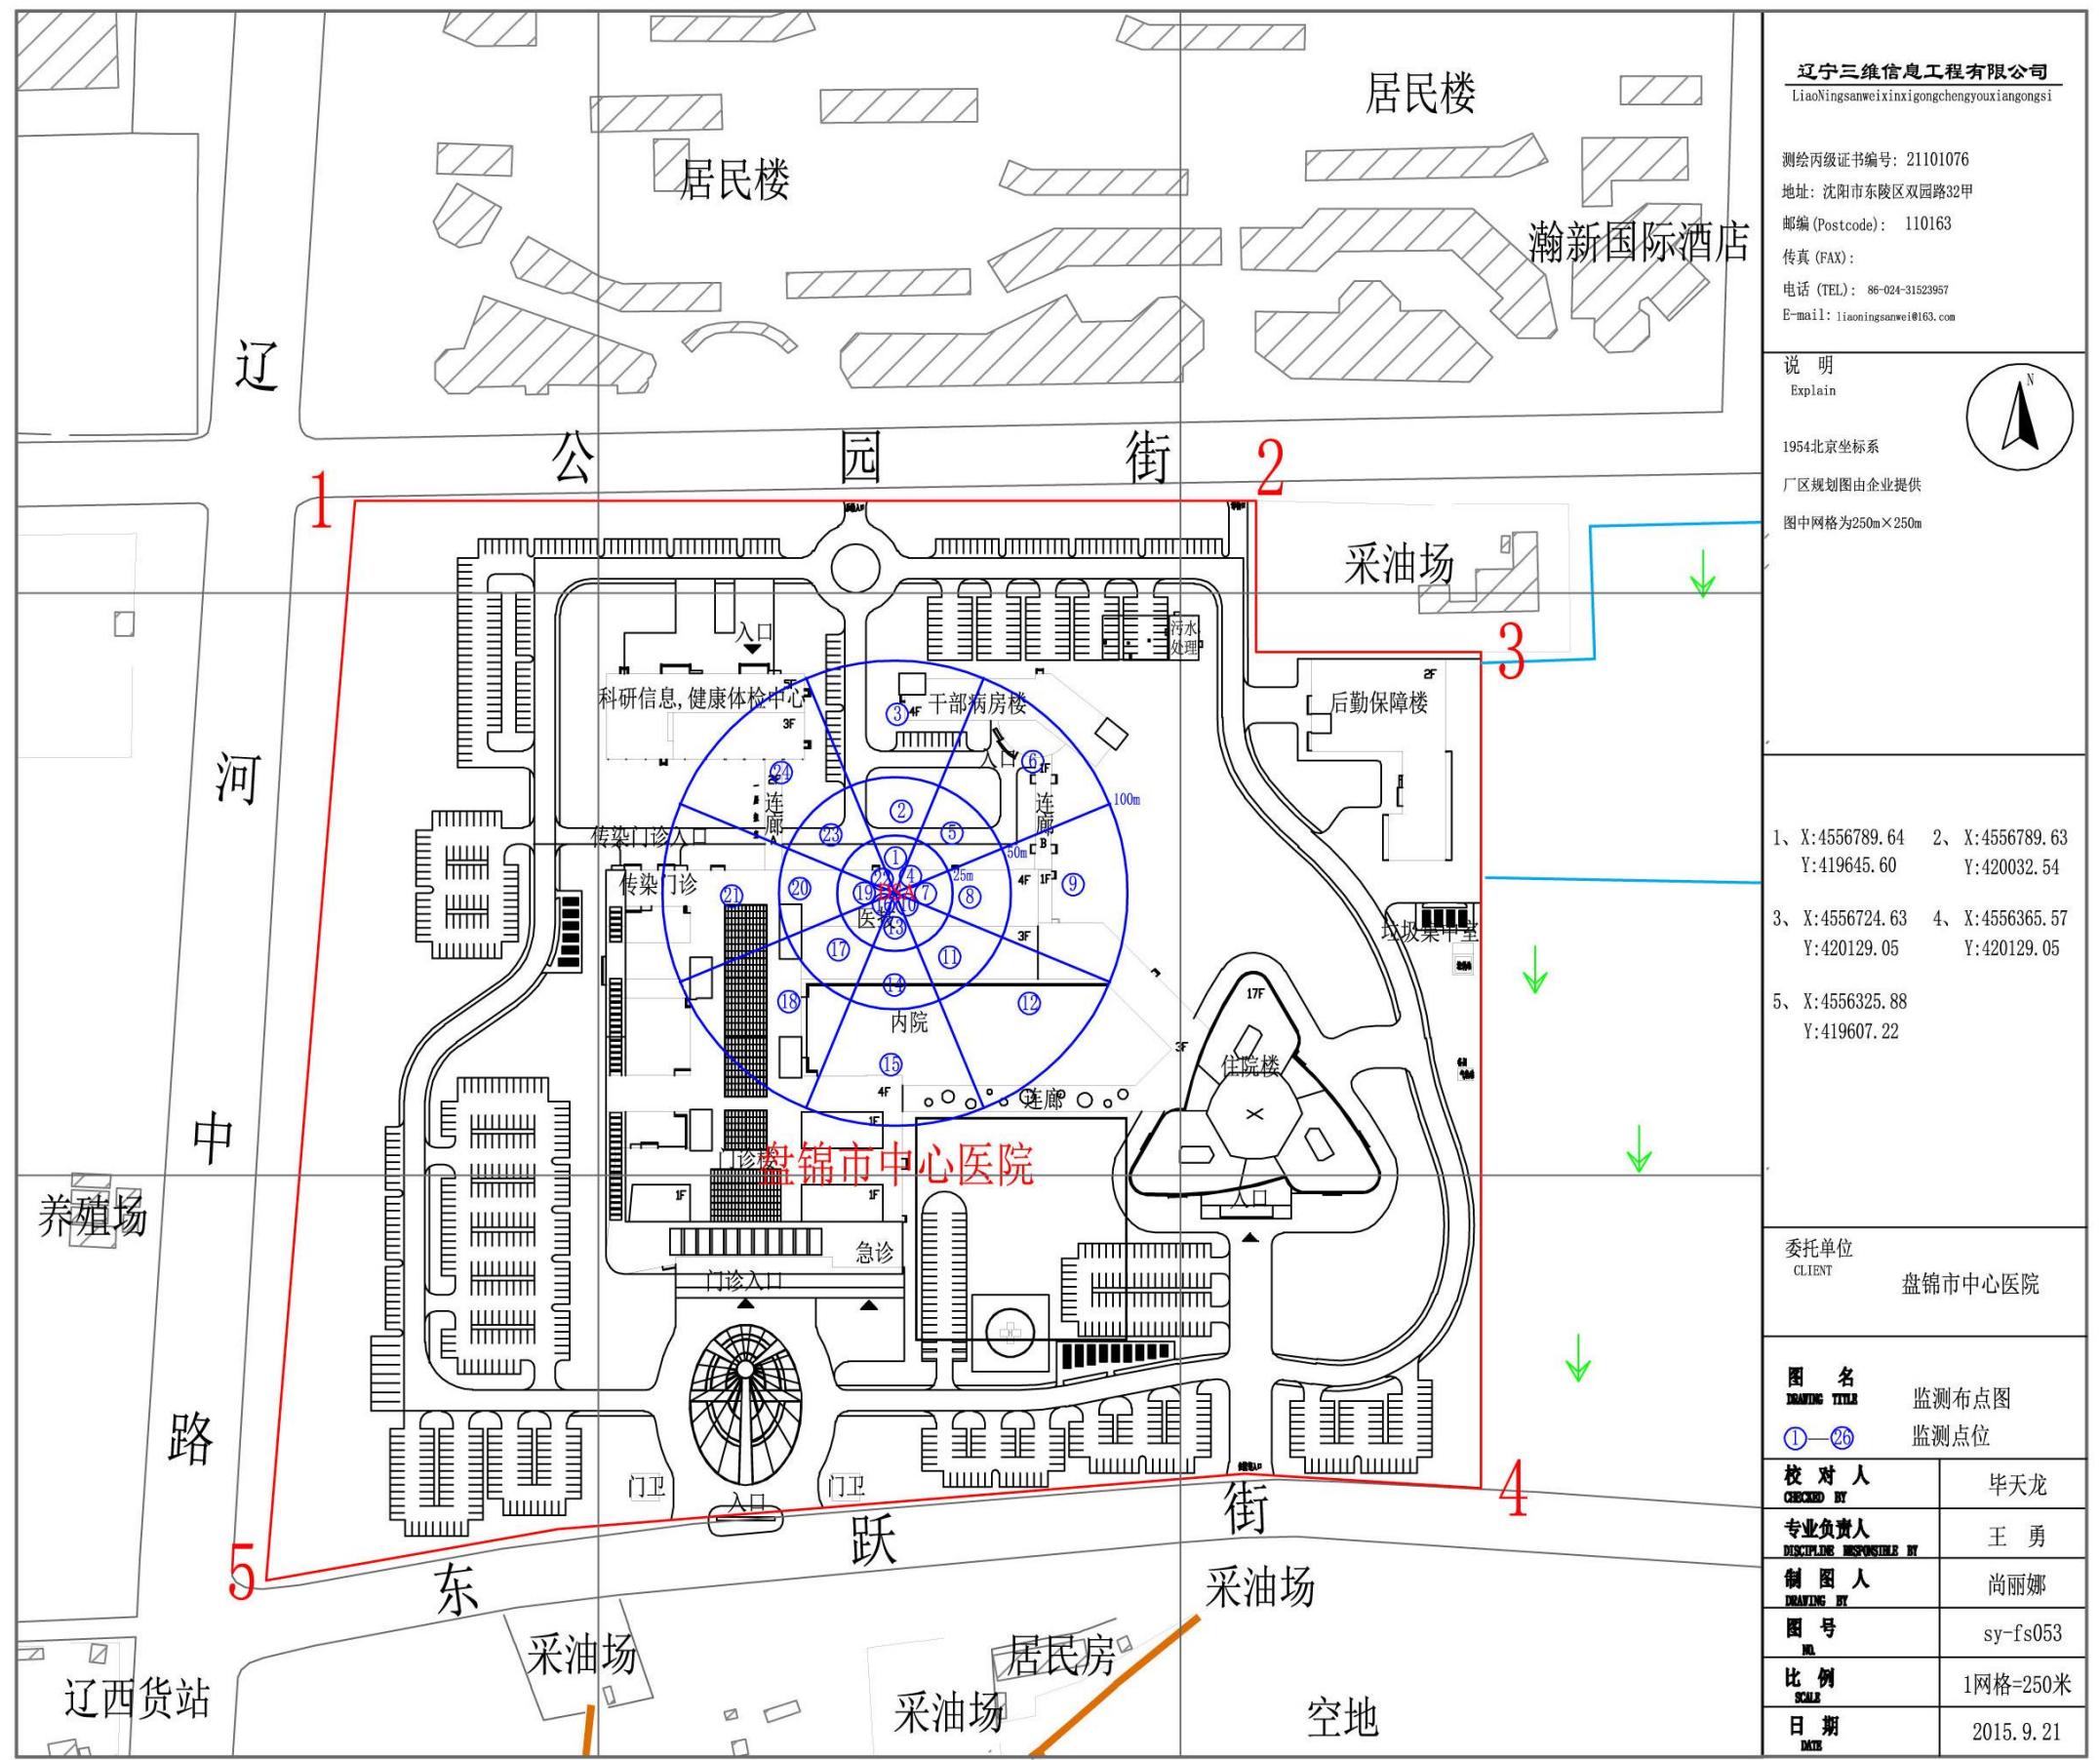
附图 7 辐射环境监测布点图

监测布点详见附图 6, 监测数据见附件 9:

由监测结果可知: 100m 评价范围内辐射环境现状 X- γ 辐射剂量率在设备开机、关机状态下基本一致; 室内、室外 X- γ 外照射空气吸收剂量率测量值均在本地区辐射环境背景值的范围内。
