# FAILURE ANALYSIS

**PROJECT** : Harindo Wahan  
*Proyek*  
**LOCATION** : Tering, Melak  
*Lokasi*  
**DATE REPORTED** : 18 Jun 2026  
*Tanggal dilaporkan*  
**REPORTED BY** : Mukti Alie  
*Dilaporkan oleh*  
**COMPANY NAME** : PT MAM Site HW  
*Nama perusahaan*  
**DATE OF FAILURE** : 17 Jun 2026 **SMU** : 14.329  
*Tanggal saat kejadian* *SMU saat kejadian*

**UNIT ID** : MG021  
*No. Unit*  
**MODEL** : CAT 14  
*Model*  
**SERIAL NO.** : F5800138  
*Serial No.*  
**ENGINE MODEL** : C13  
*Model Engine*  
**ENGINE SERIAL NO.** : TXX05053 / SMZ01107  
*Serial No. Engine*

**COMPONENT PART NO.** : 423-4971  
*Part No. Komponen*  
**COMPONENT DESCRIPTION** : DRIVE GP-CIRCLE  
*Nama Komponen*  
**PART NO. CAUSING FAILURE** :  
*Part No. Yang Menyebabkan Kerusakan*

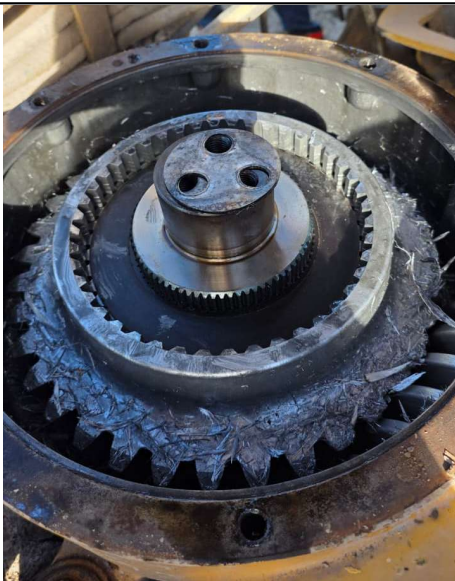
-> Ditemukan tumpukan gram besi (serpihan logam tajam) dalam jumlah yang sangat masif. Gram tersebut menumpuk dan memenuhi antara roda gigi dan dinding bagian dalam housing (259-4481 Housing AS).

-> Lokasi & Kondisi Patah/Rusak: Kerusakan berpusat pada komponen 8X-5303 Gear-Worm. Secara visual terlihat kegagalan katastrofik di mana seluruh bagian mata gigi luar (outer teeth) telah patah, rontok, dan hancur lebur akibat tegangan geser yang ekstrem.

-> Kondisi : Ruang internal housing terlihat dalam kondisi oil kosong. Tidak ditemukan adanya sisa pelumas (oli) pelindung di sekitar area roda gigi yang rusak.
