<b>Audit technique – Poste de relèvement</b>							
	<b>Poste de relèvement</b>	<b>Des Picadis n°1 (St Pantaléon de Larche)</b>						
	Date visite	20 février 2020						
	Contrôle établi par	BEEE – Henri MILLET						
	En présence de	CABB : Mr Dominique BAUSSIAN (06 24 34 59 07)						
<b>Caractéristiques principales du poste</b>								
Capacité du poste	13 m <sup>3</sup> /h (2x6,5 m <sup>3</sup> /h)	Mise en route Non Précisé

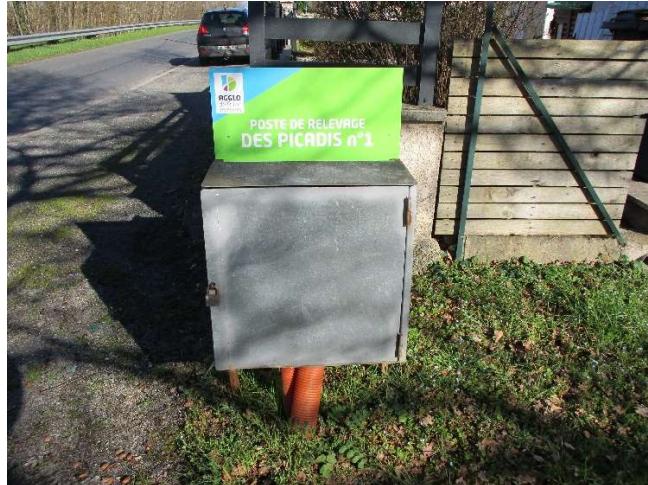
PR des Picadis n°1 (dit Verlhac) : route d'accès au PR sans clôture ni portail,

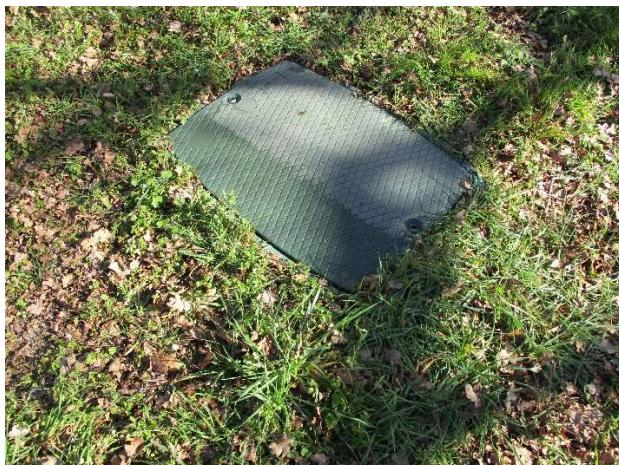
PR des Picadis n°1 (dit Verlhac) : capot en plastique du PR (*à remplacer rapidement*)

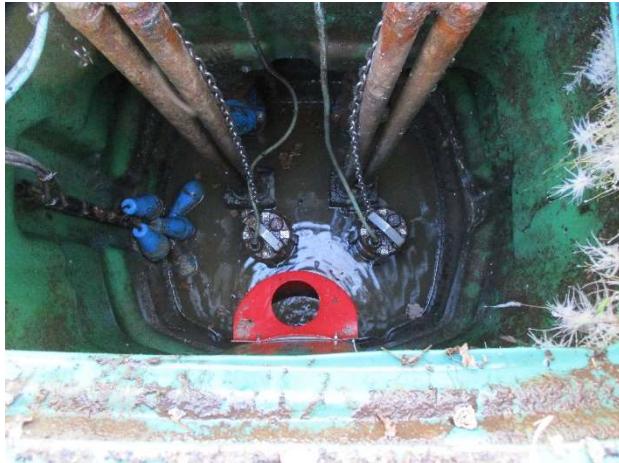
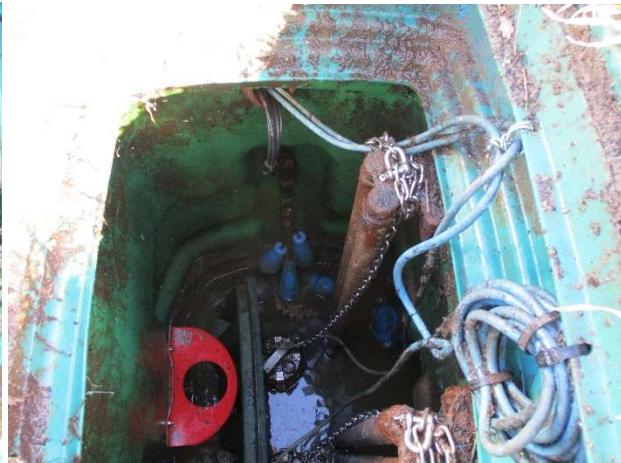
PR des Picadis n°1 (dit Verlhac) : barres de guidage (2x2) et chaînes de relevage-2), poires de niveau (3)

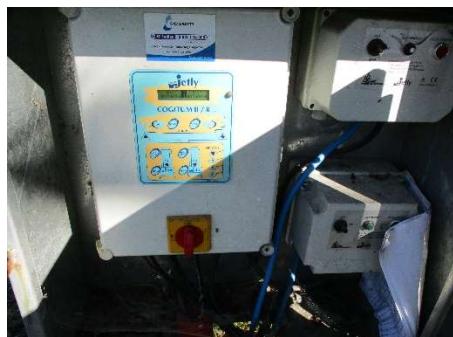
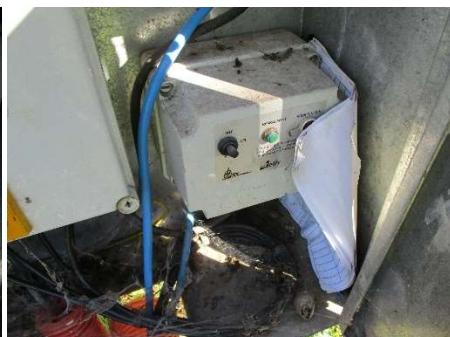
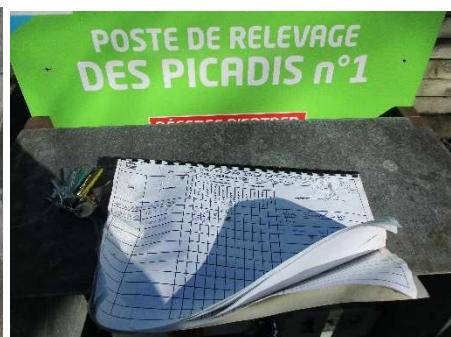
PR des Picadis n°1 (dit Verlhac) : automate Jetly et cahier de relève.
