<b>Audit technique – Poste de relèvement</b>																	
	<b>Poste de relèvement</b>	<b>Des Ateliers Municipaux (Objat)</b>																
	Date visite	12 février 2020																
	Contrôle établi par	BEEE – Henri MILLET																
	En présence de	CABB : Mr Guy BUISSON (06 16 24 03 52)																
<b>Caractéristiques principales du poste</b>																		
Capacité du poste	185 m <sup>3</sup> /h (93 m <sup>3</sup> /h et 92 m <sup>3</sup> /h)	Mise en route   2016-2017

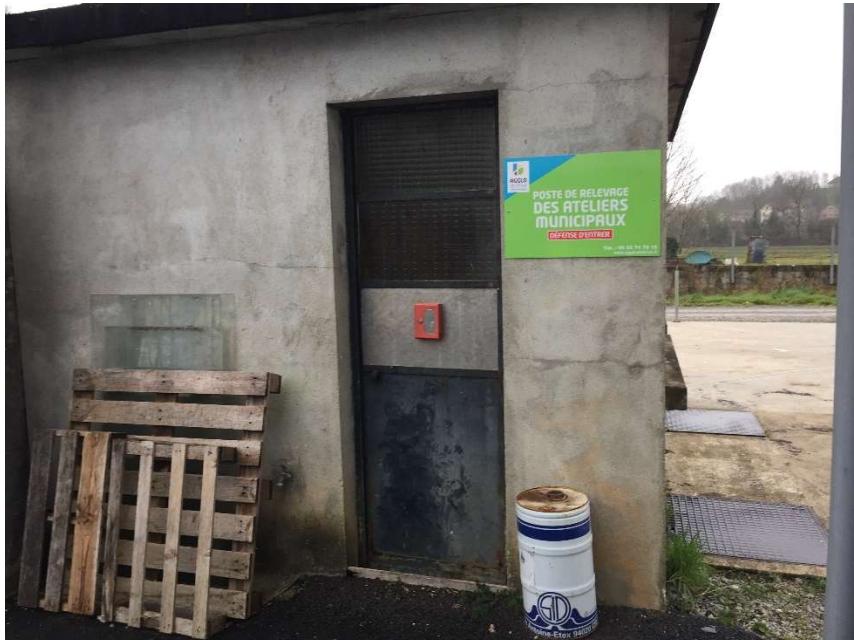
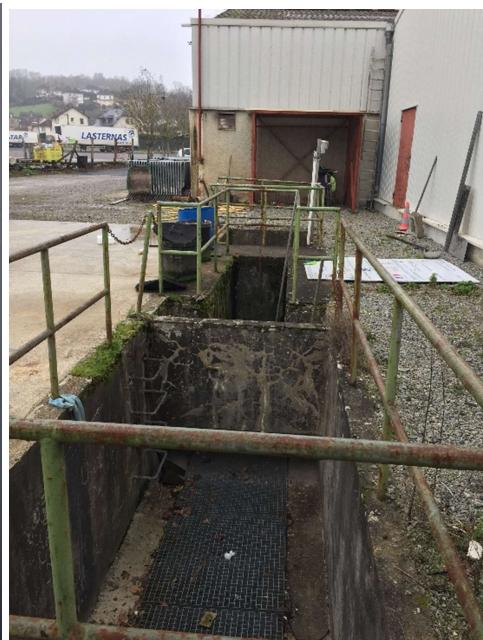
PR des Ateliers Municipaux : entrée chambre à vannes et vue générale de l'entrée du PR

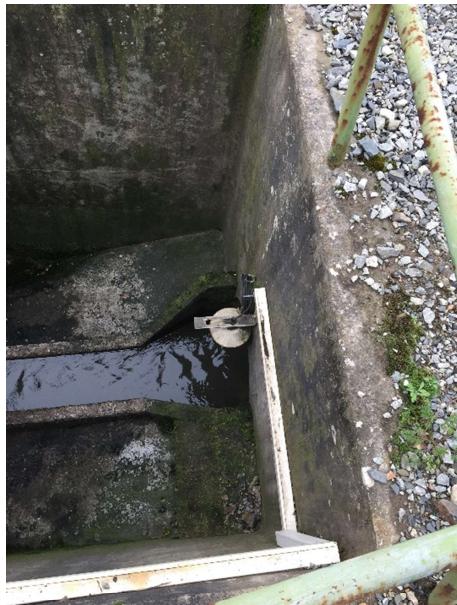
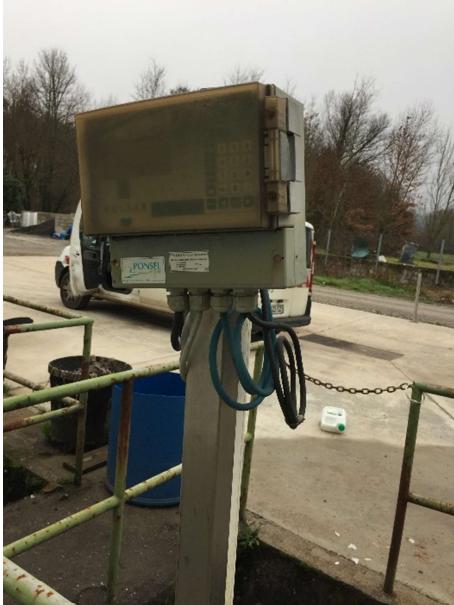
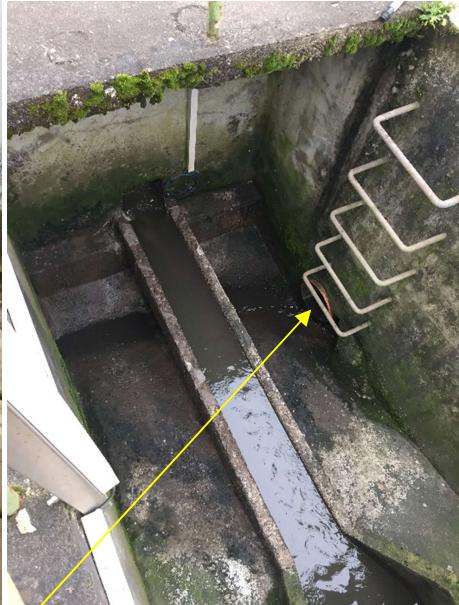
Mesure de débit entrée PR : sonde US et débitmètre PONSEL - DO en tête PR

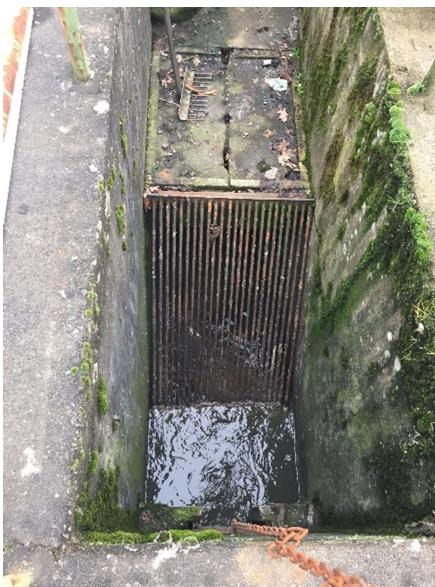
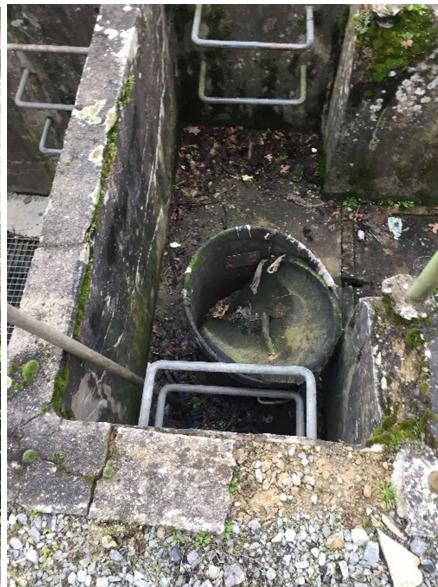
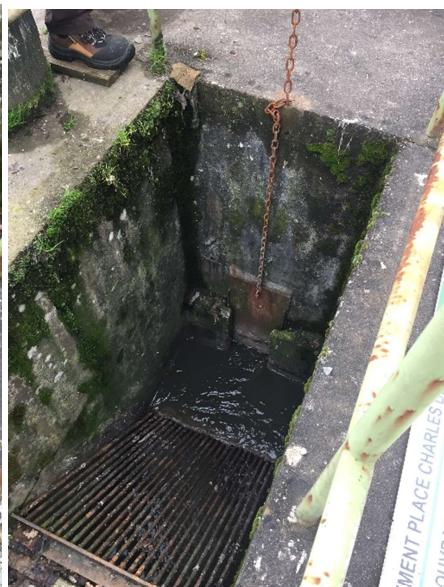
PR des Ateliers Municipaux : dégrilleur manuel incliné, bac de récupération des refus de dégrillage, vanne manuelle murale d'isolement du PR

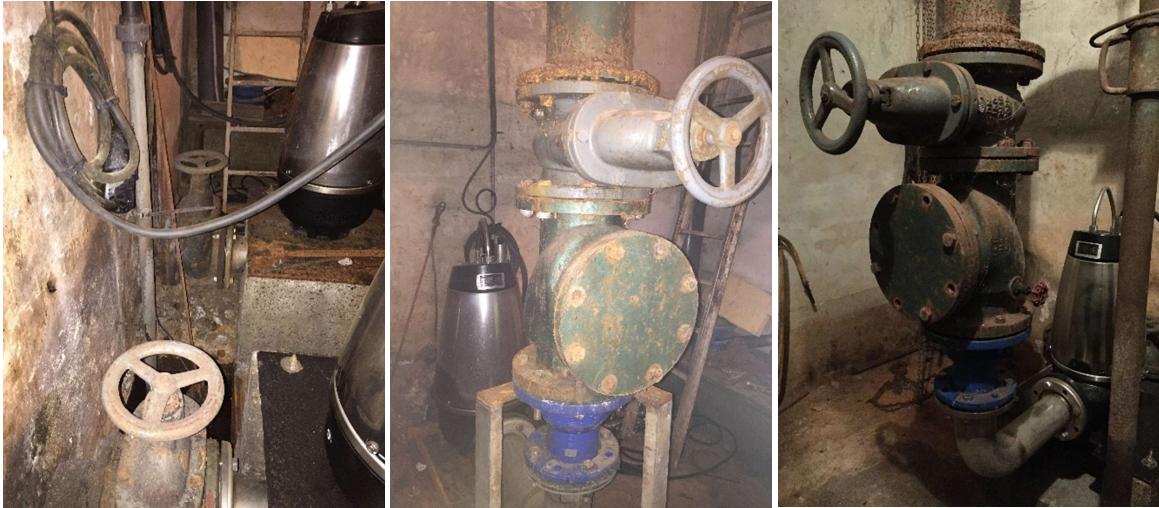
PR des Ateliers Municipaux : Vannes (2) aspiration, Pompes de refoulement et vannes (2) et clapets (2) sur refoulement

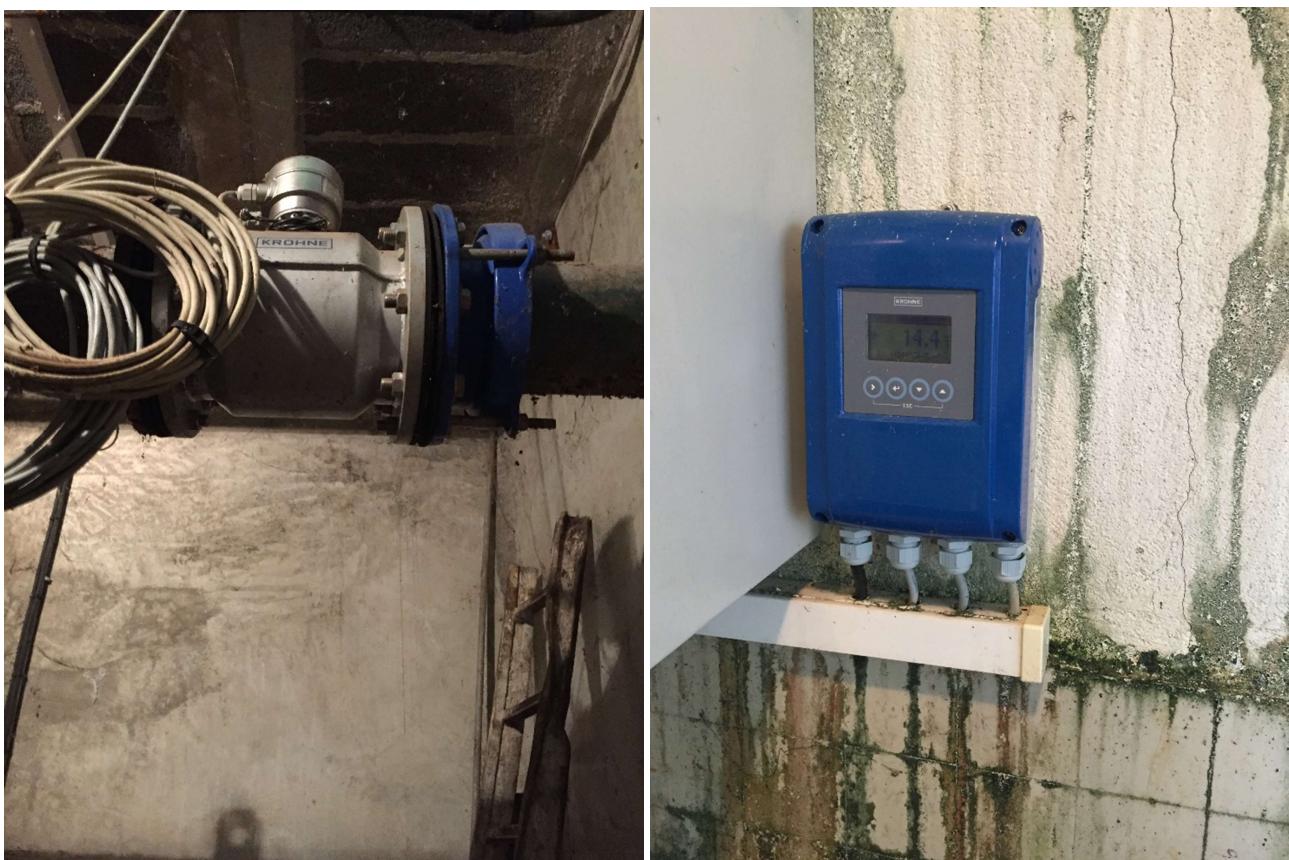
PR des Ateliers Municipaux : débitmètre électromagnétique KROHNE sortie PR

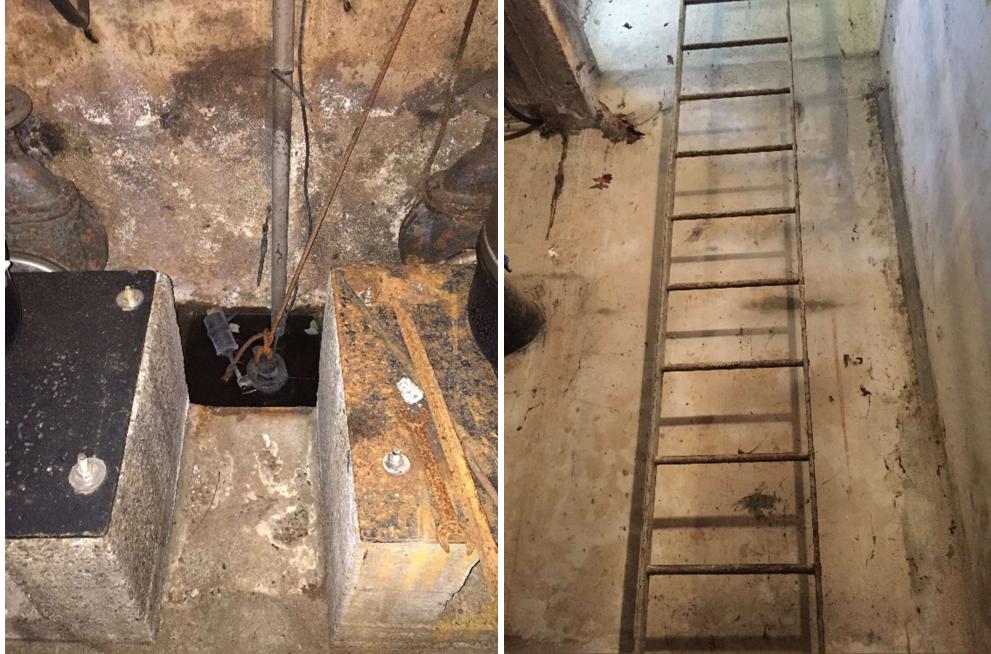
PR des Ateliers Municipaux : pompe vide-cave et échelle d'accès chambre de vannes

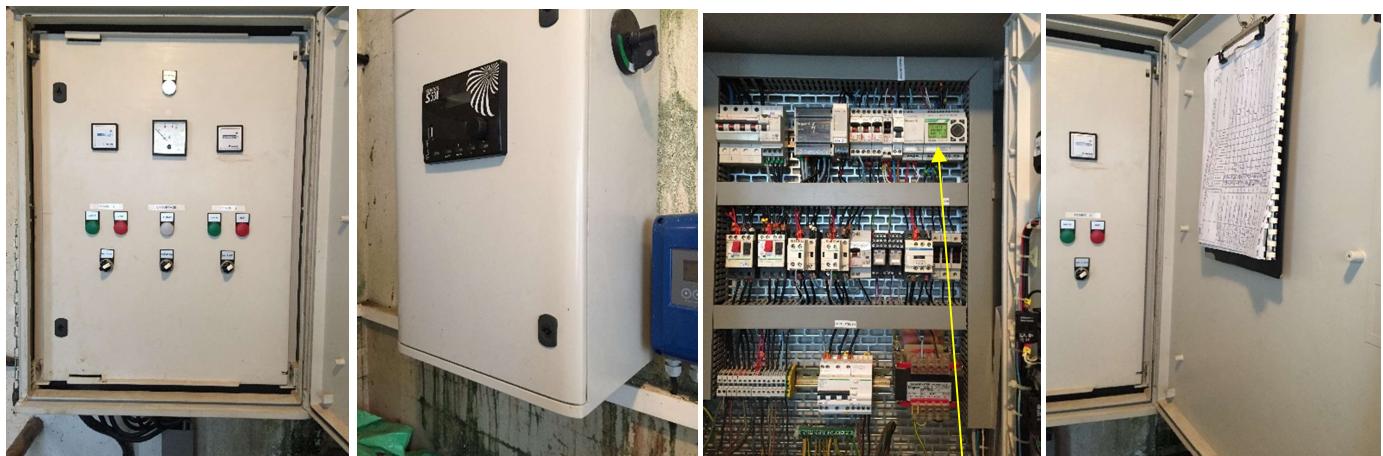
PR des Ateliers Municipaux : armoire électrique, télésurveillance SOFREL S530, automate MOELLER Easy 200-POW, cahier de relève
