Audit technique – Poste de relèvement

Bassin d'Orage	De la Rivière de Mansac (Mansac)
Date visite	17 février 2020
Contrôle établi par	BEEE – Henri MILLET
En présence de	CABB : Mr Rémy DELFOUR (06 16 24 42 27)

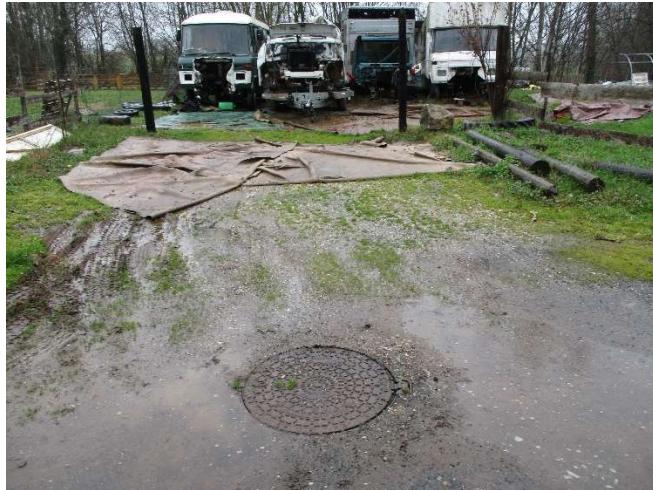
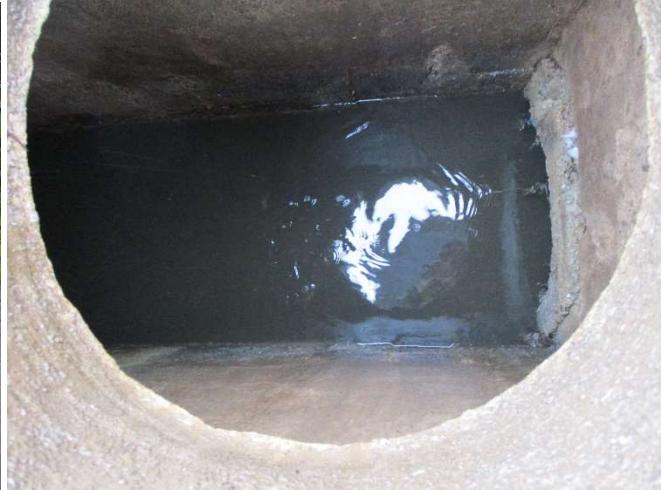
Bassin d'orage de la Rivière de Mansac : regard du dessableur sur le réseau et dessableur

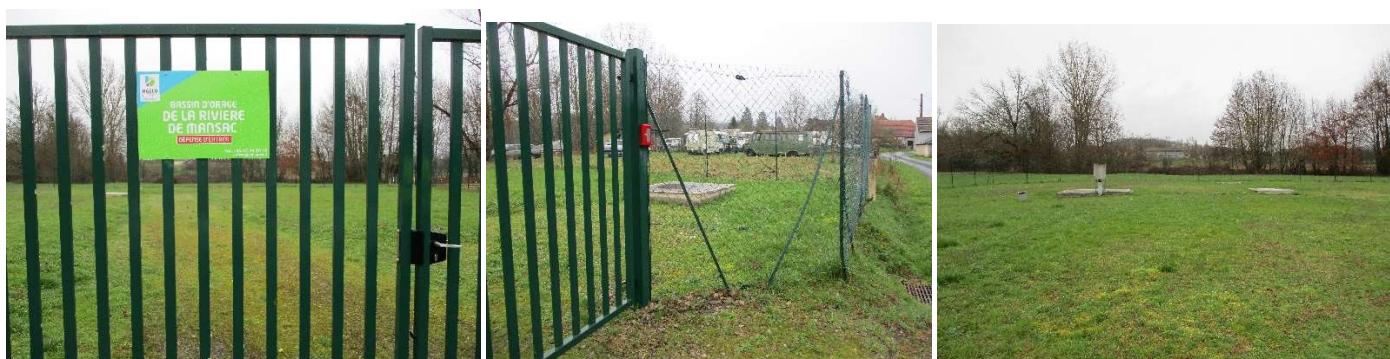
Bassin d'orage de la Rivière de Mansac : clôture et portail et vue générale du site

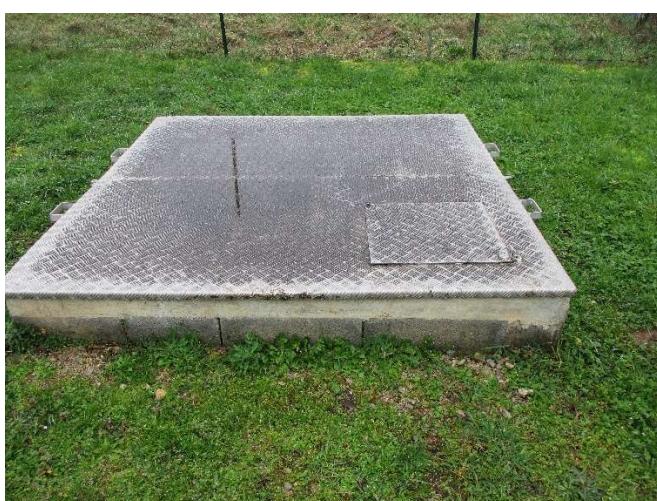
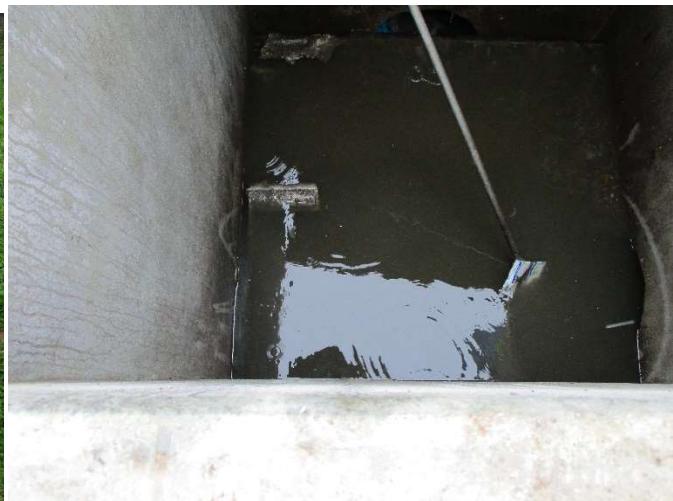
Bassin d'orage de la Rivière de Mansac : flotteur d'écrêtement des EU en tête du bassin d'orage

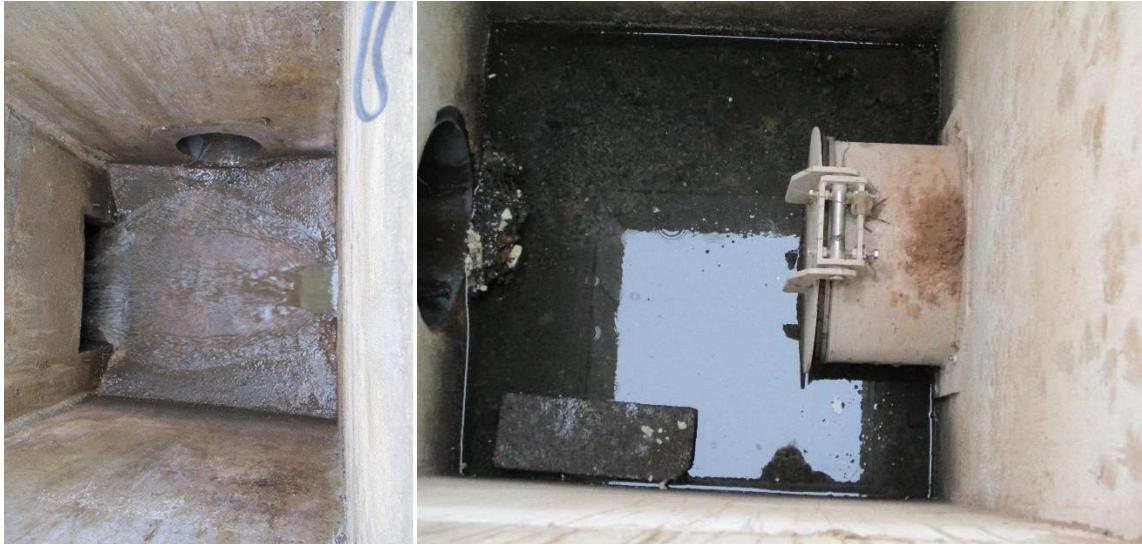
Bassin d'orage de la Rivière de Mansac : regard d'alimentation du bassin d'orage

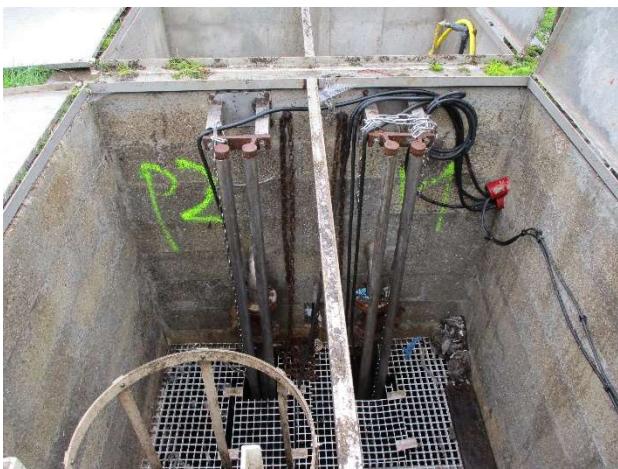
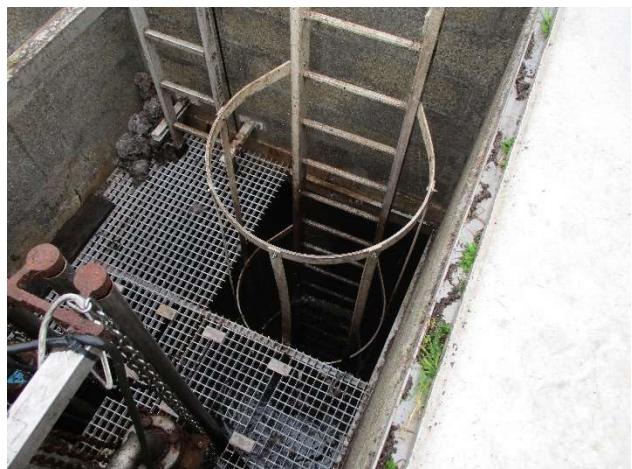
Bassin d'orage de la Rivière de Mansac : barre de guidage (2x2) et chaîne de relevage (2), poires de niveau (2) et échelles d'accès

<ul style="list-style-type: none"> - Le nombre de poires (2), - Le nombre de vannes (2) et de clapets (2) de la chambre de vannes déportée, - Le nombre de barre de guidage (2x2) et de chaîne de relevage (2), - Le dégrilleur à l'entrée du BO, - L'automate MOELLER, - La tempo de gestion de la restitution au réseau d'EU, - Les 2 systèmes de brassage présents mais inutilisés, - Les 2 échelles d'accès au PR.

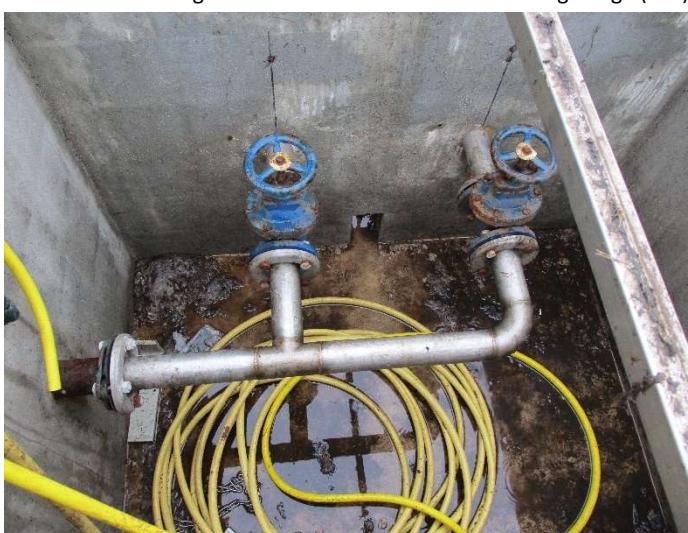
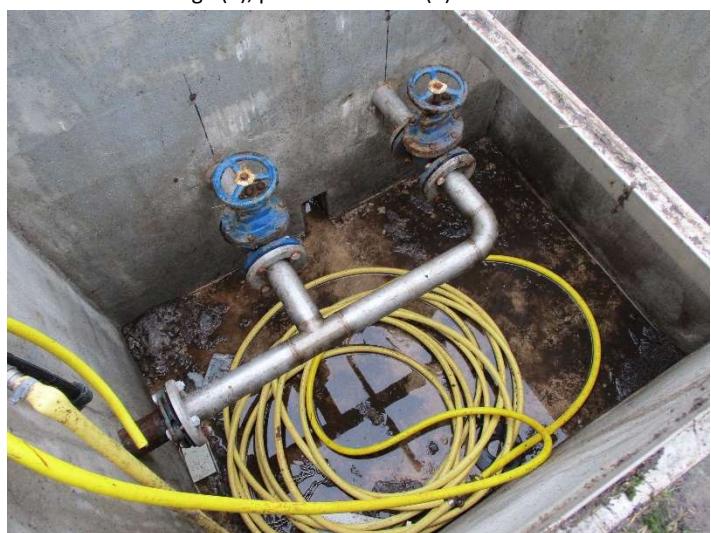
Bassin d'orage de la Rivière de Mansac : chambre de vannes avec vannes (2) et clapets (2) – Robinet d'eau potable

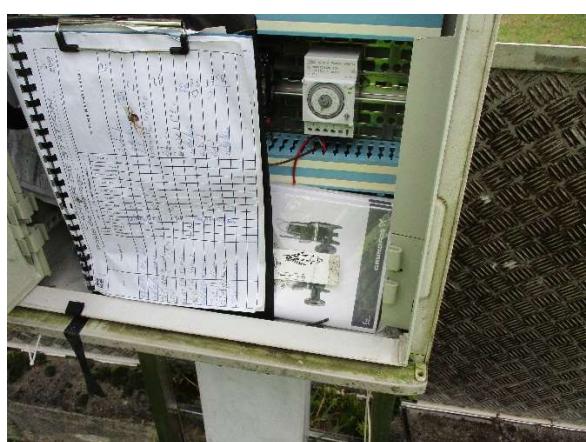
Bassin d'orage de la Rivière de Mansac : automate MOELLER Easy 400-POW, schéma électrique et cahier de relève

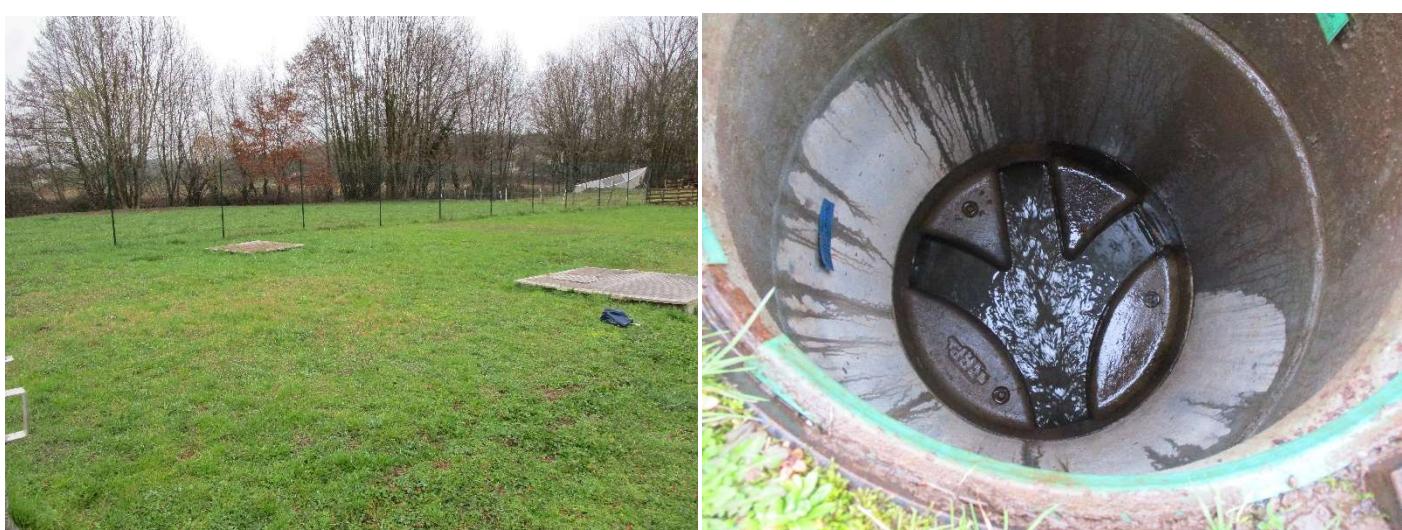
Bassin d'Orage de la Rivière de Mansac : regard de sortie temps sec et restitution BO
