Audit technique – EU station d'épuration

Station d'épuration	LA ROUTE DU ROND (0519072V001) – Commune de Donzenac
Capacité nominale	2000 EH – Mise en service : 1976
Filière	Boues activées
Etat général	Non Satisfaisant
Date visite	10/02/2020
Contrôle établi par	BEEE – Henri MILLET
En présence de	CABB : Mr Rémy DELFOUR

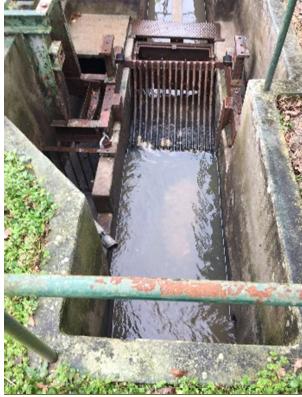
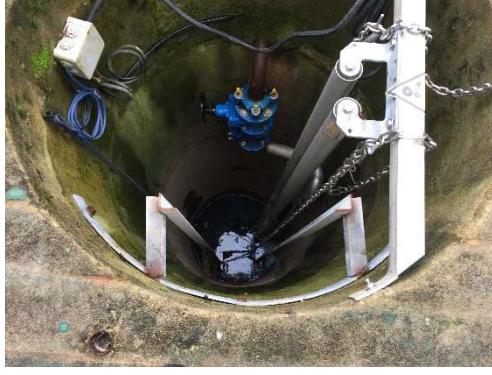
<p>Dégrilleur courbe « automatique » (en réparation)</p> <p>Pompe de relevage des EU du camping bâchées (barres de guidage, chaînes de relevage et vanne d'isolation)</p>

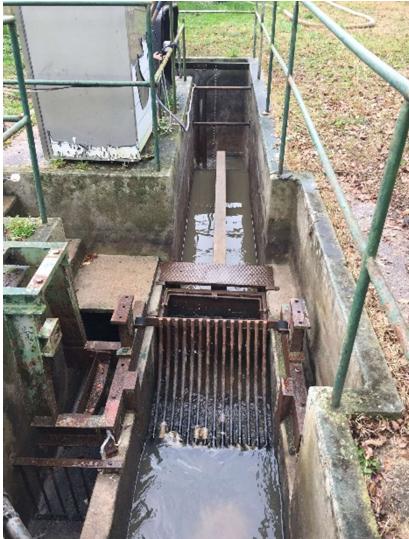
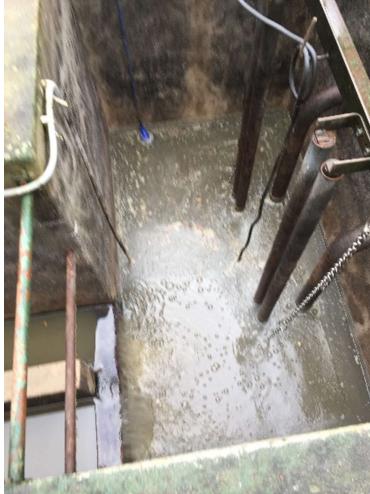
<p>Préleveur entrée STEP Endress+Hauser ASP 2000 ;4X12l : en panne (bol de prélèvement HS)</p>

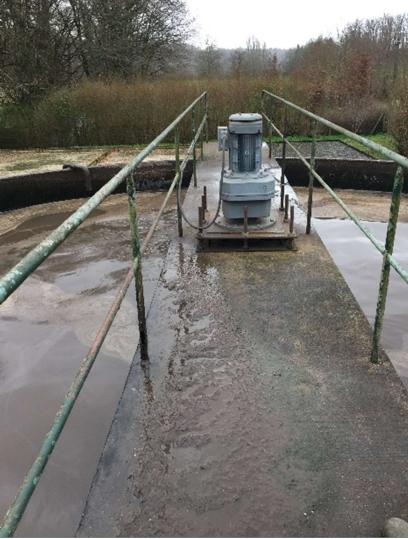
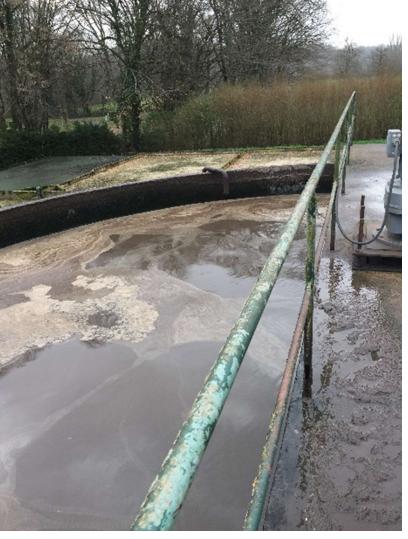
Bassin d'aération et recirculation		
Sortie bassin d'aération et entrée décanteur
