Audit technique – Poste de relèvement	
	Poste de relèvement	Du Gour (Mansac)
	Date visite	17 février 2020
	Contrôle établi par	BEEE – Henri MILLET
	En présence de	CABB : Mr Rémy DELFOUR (06 16 24 42 27)

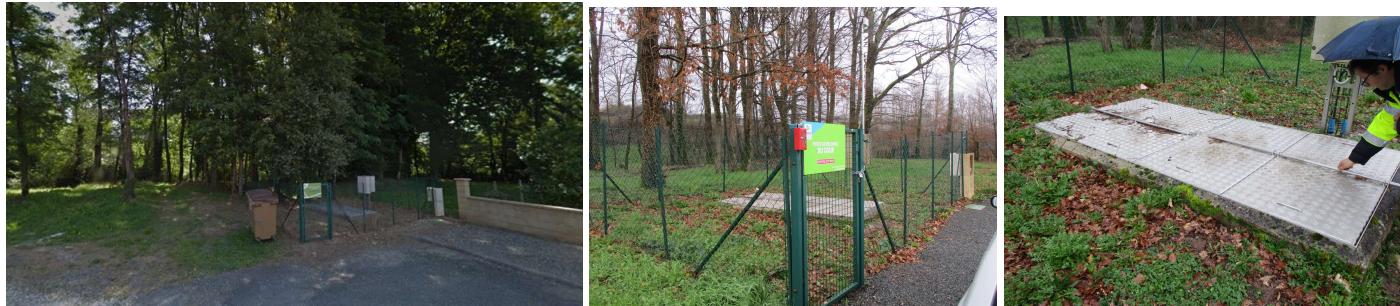
PR du Gour : clôture et portillon, plaques en aluminium de capotage du PR et de la chambre de vannes

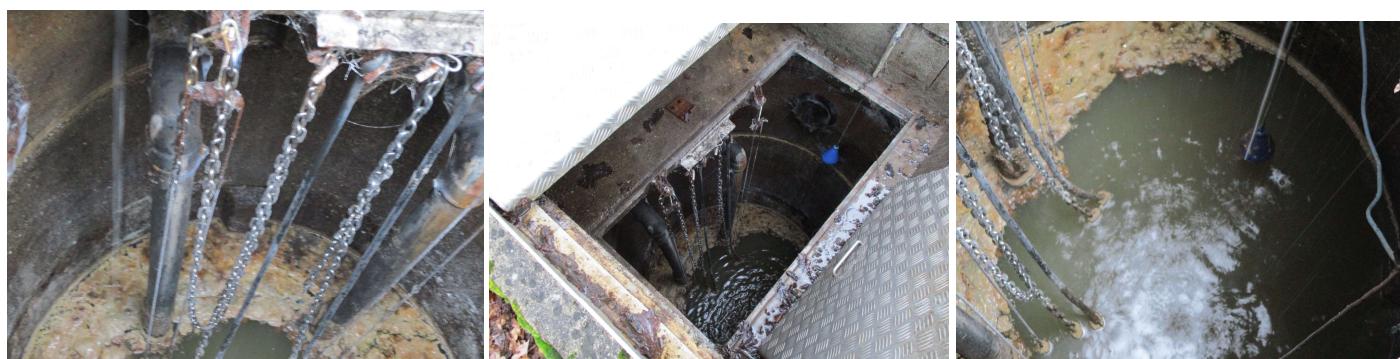
PR du Gour : chaînes de relevage (2) et poires de niveau (3)

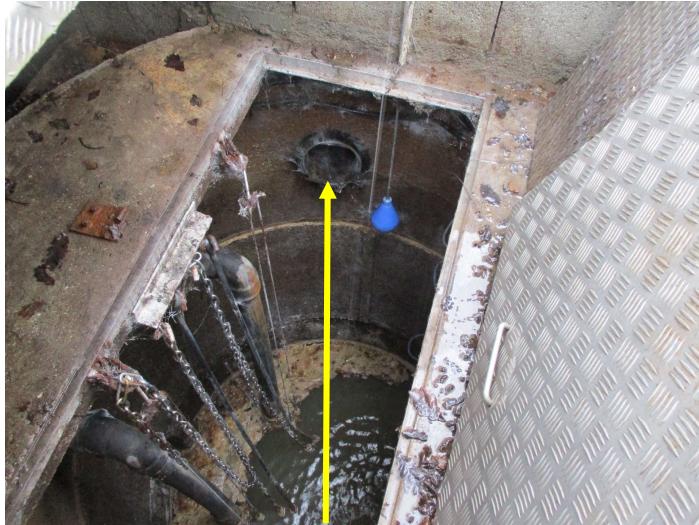
PR du Gour : Trop-plein avec rejet au milieu naturel (ruisseau)

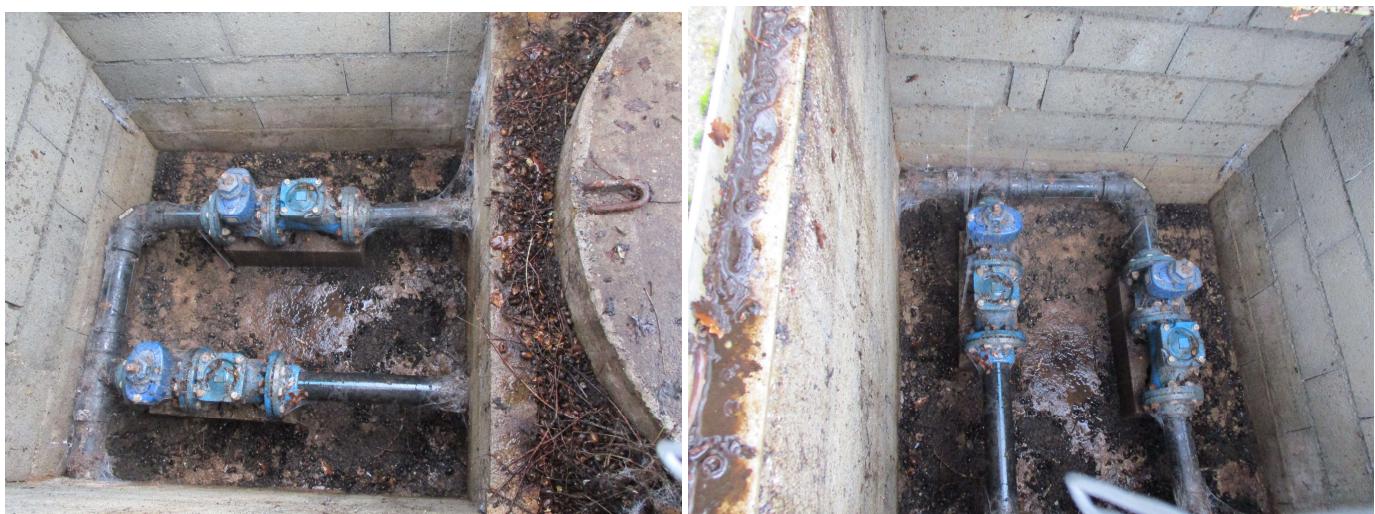
PR du Gour : chambre de vannes avec vannes (2) et clapets (2)

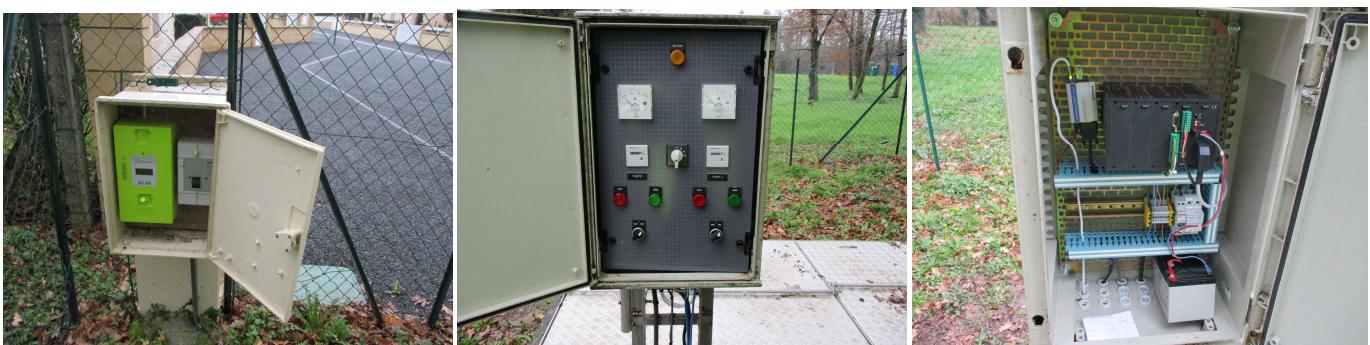
PR du Gour : coffret EDF, armoire électrique de commande, télésurveillance SOFREL S50 et sa batterie

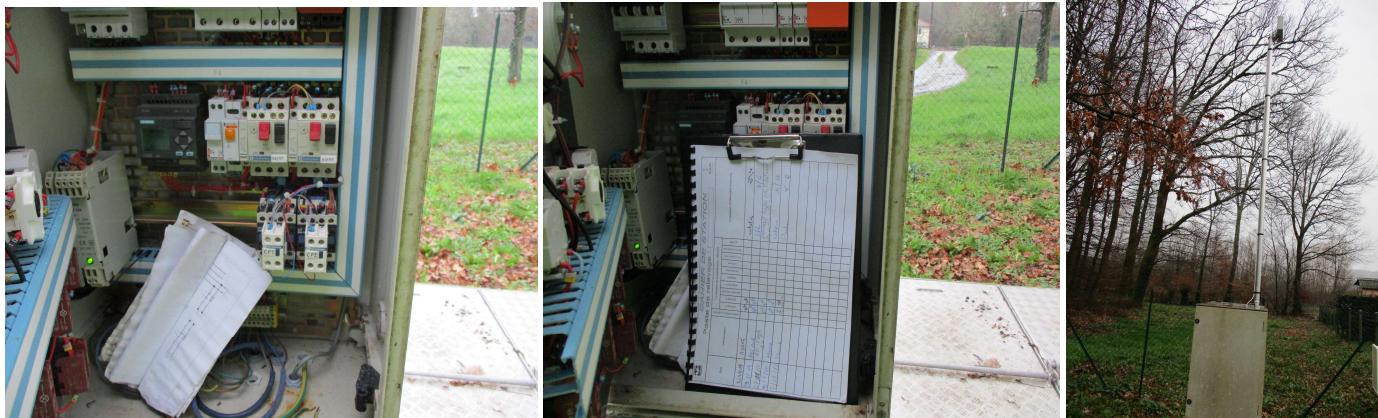
PR du Gour : automate SIEMENS Logo Power, schéma électrique, cahier de relève, et canne amplificatrice pour télémétrie

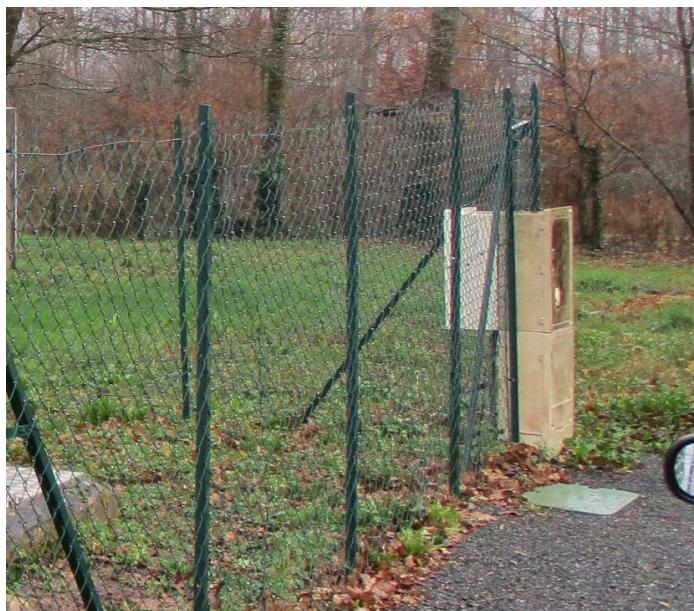
PR du Gour : eau potable avec compteur
