Audit technique – EU station d'épuration

Station d'épuration		Du Bourg Bas (0519015V002) – Commune d'Ayen											
	Capacité nominale		400 EH – Mise en service : 12 mai 1982											
	Filière		Lit Bactérien											
	Etat général		Vieillissant et peu satisfaisant. Non conforme à la DERU.											
	Date visite		13/02/2020											
	Contrôle établi par		BEEE – Henri MILLET											
	En présence de		CABB : Mr Guy BUISSON (06 16 24 03 52)											
Capacité nominale de la station d'épuration – Eau brute														
	Volume jour	Débit pointe	DBO ₅	DCO	MES	NK	PT							
Charge	60 m ³ /j	Non précisé	24 kg/j	Non précisé	Non précisé	Non précisé	Non précisé							
Concentration	-	-	Non précisé	Non précisé	Non précisé	Non précisé	Non précisé							
Ratios caract.	DCO/DBO ₅ :	Non précisé	DBO ₅ /MES :	Non précisé		DBO ₅ /N/P :	Non précisé							
Présence industriels	Non

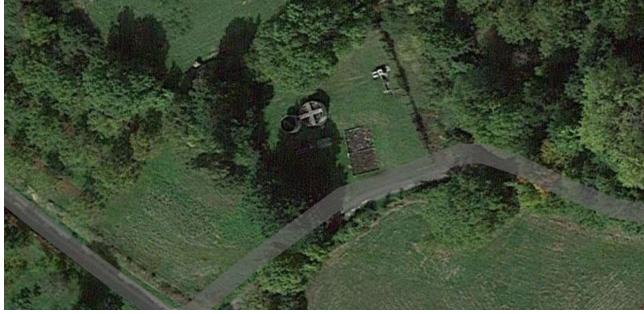
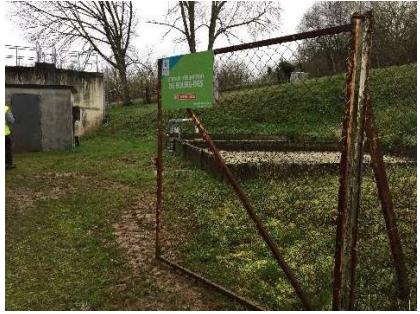
Vues aérienne et générale de la STEP du Bourg Bas (Ayen)														
Synoptique fonctionnement STEP du Bourg Bas (Code SANDRE : 0519015V002)

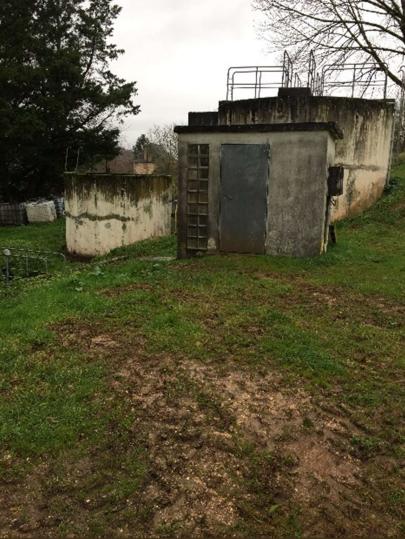
Génie civil vieillissant de la STEP du Bourg Bas

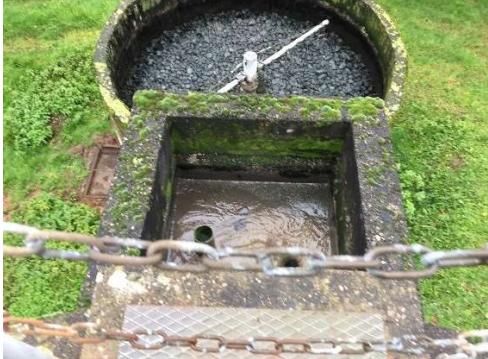
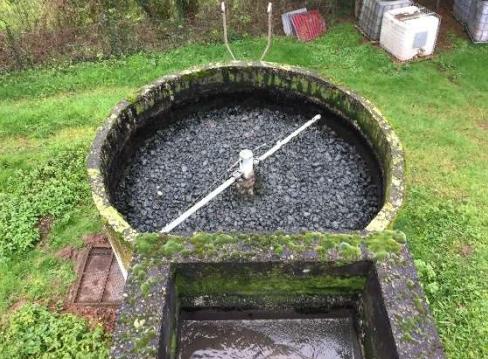
Désignation	Commune	GPS	Lambert 93 X	Lambert 93 Y	Lambert II étendue X	Lambert II étendue Y		
STEP du Bourg Bas	Ayen	45°14'47" N 1°19'24" E	568471	6462180	520437	2027832		
Situation	Voisinage	Pas d'habitation présente sur les parcelles voisines						
	Inondabilité	Non						
File eau	Filière	1 dégrilleur manuel à grille inclinée (maille non précisée). 1 dégrasseur rectangulaire statique (volume non précisé) 1 décanteur digesteur. 1 lit bactérien à pouzzolane avec sprinkler tournant pour l'arrosage continu du lit. 1 décanteur statique avec 1 pompe de recirculation des boues sur le décanteur-digesteur et d'extraction des boues vers les 2 lits de séchage. 1 canal de comptage des eaux traitées non équipé. Rejet au milieu naturel : ruisseau l'Elle.						
		Génie Civil						
		Vieillissant et peu satisfaisant.						
File Boues	Equipement	Peu satisfaisant, le sprinkler reste fixe et ne réparti pas les eaux sur toute la surface du lit

Lit bactérien à pouzzolane <i>et sprinkler fix</i>

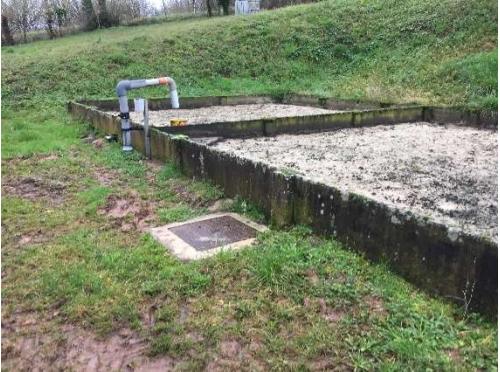
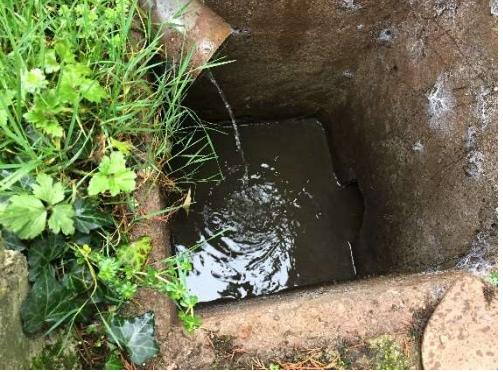
Lits de séchage et rejet eaux traitées

Filière	Lits de séchage '2) avec envoi directe des percolats au milieu naturel						
	Génie Civil	Très vieillissant						
Installation de commandes	Equipement	Sans objet						
	Armoire électrique	Oui						
	Automatisme	Non						
Autosurveillance	Supervision	Sans objet						
	Groupe électrogène	Sans objet						
	Télésurveillance	Non						
	Commentaires	<i>L'armoire électrique n'est plus aux normes</i>						
	By-pass	Sans objet						
	Entrée station	Pas de mesure						
Sécurité	Sortie station	Pas de mesure						
	Boues	Sans objet						
	Mesures process	Sans objet						
	Commentaires	RAS						
Aspect réglementaire								
Arrêté préfectoral	Non	Nb bilans auto-surveillance			Non précisé			
Manuel d'auto-surveillance		Non						
Conformité au titre directive ERU	Collecte	<input type="checkbox"/> Oui / <input checked="" type="checkbox"/> Non	Déclaré en 2018 non conforme à la directive ERU (RPQS 2018)					
	Equipement	<input type="checkbox"/> Oui / <input checked="" type="checkbox"/> Non	Déclaré en 2018 non conforme à la directive ERU (RPQS 2018)
